# 志賀原子力発電所2号炉 敷地周辺の地質・地質構造について

## 敷地近傍の断層の評価

2021年4月26日  
北陸電力株式会社

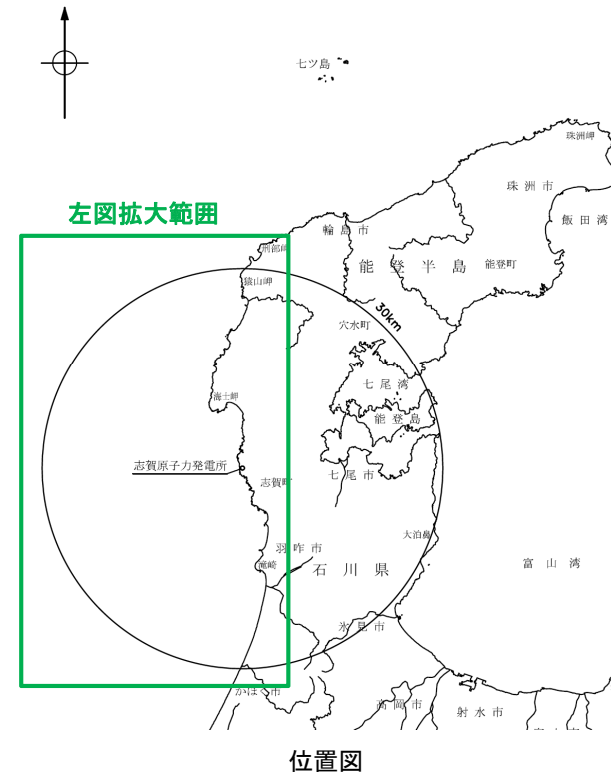
- 敷地前面調査海域は、水深約250m以浅の大陸棚及び大陸斜面からなり沖合いに向かって深度を増している。
- 海士岬以北の海域では、大陸棚と大陸斜面との区別が不明瞭であるが、沿岸の安右工門礁を伴う斜面部分、沖合いの前ノ瀬及び長平礁を伴う起伏に富んだ部分並びにこれらの中に位置する中央の平坦面部分からなる。
- 海士岬以南の海域では、水深約140m～約170mの傾斜変換部を境にして、沿岸側の大陸棚とその沖合いの大陸斜面からなる。
- 大陸棚は、小規模な起伏を伴う平坦な形状を示し、3/1,000～10/1,000 程度の緩い勾配で沖合いに向かって傾斜する。
- 大陸斜面は、ほとんど起伏のない緩傾斜の海底地形を示し、10/1,000～20/1,000 程度の勾配で沖合いに向かって傾斜する。

この海底地形図は、北陸電力による調査結果、石川県発行の「漁場環境図、富来・志賀・羽咋海域」から編集したもの（等深線は5m間隔）である。

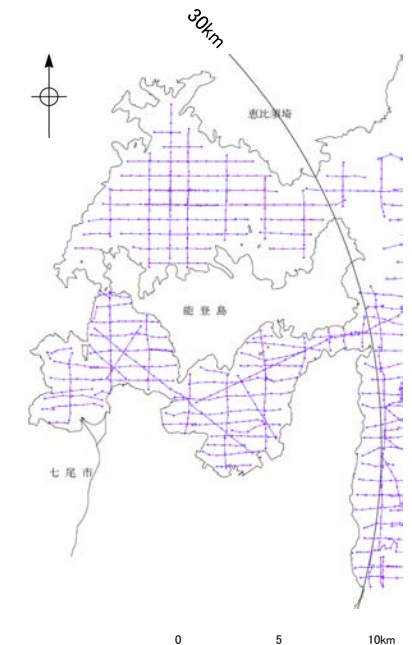
七尾湾調査海域の音波探査航跡図※

海上保安庁水路部:  
スパーク・シングルチャンネル

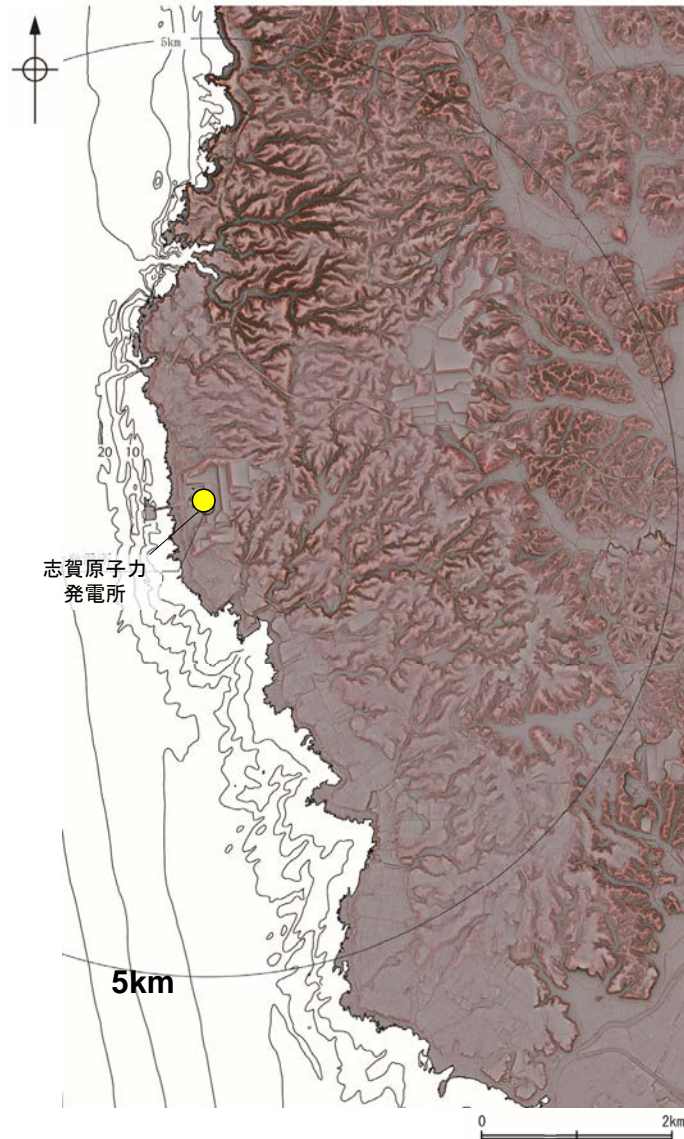
○敷地近傍(敷地を中心とした半径5km範囲)の陸域地形は、海岸線に沿って海成の中位段丘・高位段丘が発達する西側が低い低平な平頂丘陵地及び台地よりなる。  
 ○特にMIS5eに対比される中位段丘 I 面は、開析がほとんど進んでおらず、明瞭な平坦面が残っており、段丘面内縁も明瞭で連続性がよい。

航空レーザ計測による地形データを基に作成した赤色立体地図

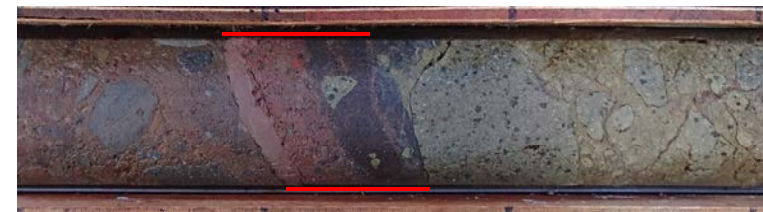
コア写真(FK-1孔, 断層付近拡大) = 破碎部

- 受堤北方尾根において表土はぎ調査により確認した断層付近でボーリング調査を実施し、深部方向の分布を確認した結果、穴水累層中に破碎部が認められた。
- この破碎部は走向・傾斜がBHTVで $N4^{\circ} W/69^{\circ} SW$ (走向は真北基準)であり、表土はぎ調査により確認した断層の走向・傾斜( $N6^{\circ} E/80^{\circ} NW$ )と類似している。さらにこの破碎部と受堤北方尾根の表土はぎで確認した断層を直線で結んだ傾斜角は約 $70^{\circ}$  となり、表土はぎ調査、BHTVで確認した傾斜と概ね一致することから、この破碎部を福浦断層と判断した。

- ・BHTVで $N4^{\circ} W/69^{\circ} SW$  (走向は真北基準)
- ・見かけの傾斜角 $20\sim 25^{\circ}$  の厚さ6.5cmの破碎部。
- にぶい褐色、にぶい赤褐色の未固結な粘土を挟在する。下部は一部固結している。

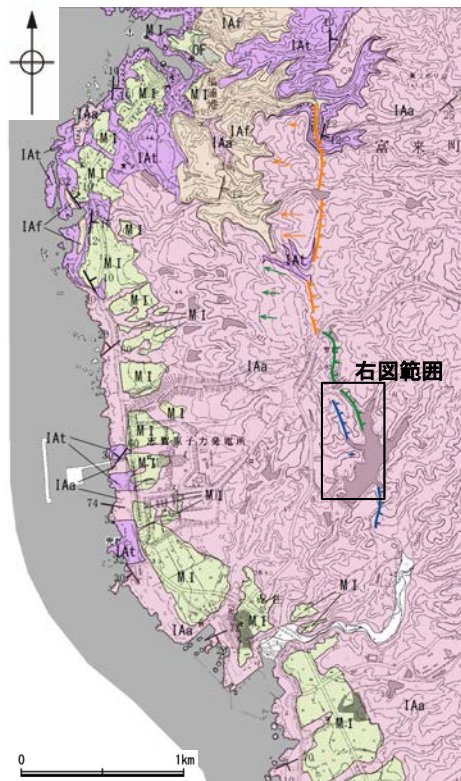
位置図

- 大坪川ダム右岸において、Cランクのリニアメント・変動地形の西方に、逆向きの低崖及び鞍部からなるDランクのリニアメント・変動地形が判読される(P.65)。
- この延長位置を横断するように、大坪川ダム右岸の北道路、南道路において表土はぎ調査を実施した結果、Dランクのリニアメント・変動地形のほぼ延長位置に断層を確認した。
- この断層の活動性について調査するために、高位段丘 I a面上で実施したトレンチ調査の結果、断層の上部に堆積する下末吉期を経て赤色土壌化した地層に断層活動の影響が否定できないことから、福浦断層は後期更新世以降の活動が否定できないと評価した。

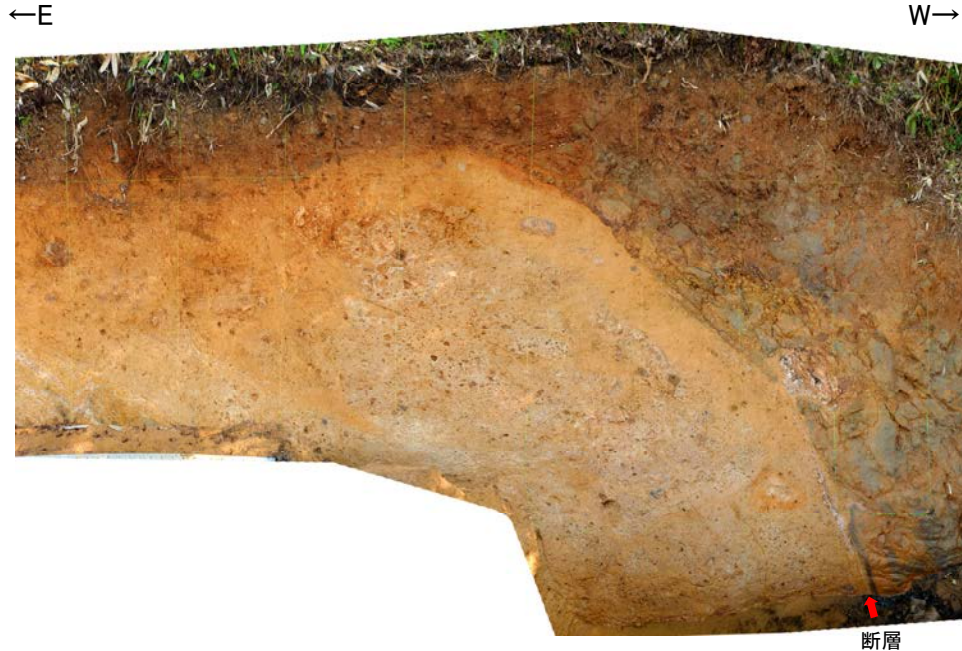
○断層は、鏡肌が認められ、下部では明緑灰色の半固結粘土を厚さ1.5cmで挟む。中～上部では風化・変質の影響から断層面や破碎組織が不明瞭となる。

- 上盤の安山岩(均質)と下盤の火山礫凝灰岩の境界となるが、風化・変質の影響を被っており、断層(下部)に比べて断層面や破碎組織が不明瞭である
- 厚さ数mm、長さ1～2cmに細片化した岩片が断層面に沿って配列する。上部では明褐色を帯びる安山岩が流理状に認められる

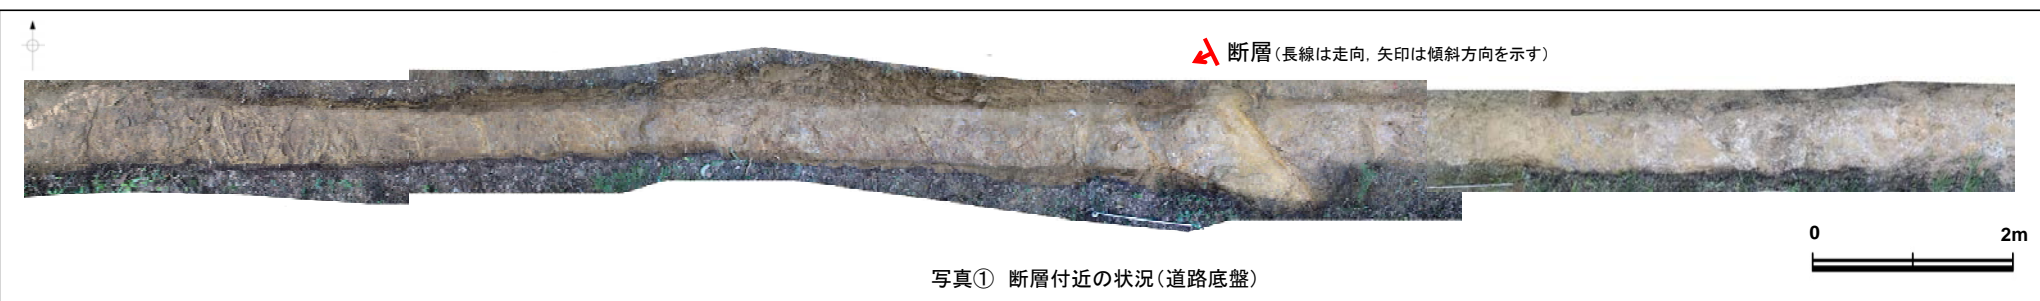
## 福浦断層(大坪川ダム右岸南道路底盤)

○大坪川ダム右岸の南道路底盤で実施した表土はぎ調査の結果、断層が認められた。

○断層は、鏡肌が認められ、淡褐色の未固結粘土を最大厚さ2cmで挟む。断層を挟んで幅20cm程度の破碎部が認められる。

- 安山岩(角礫質)中にあり、平均厚さ0.2cm、最大厚さ2cmの未固結な淡褐色粘土が分布し、連続性、直線性は良く、周囲との境界は明瞭である。粘土中には、鏡肌が認められる
- 断層を挟んで幅20cm程度にわたり強く破碎して灰色～褐色小角礫混じり粘土～砂質シルト状部となり、鏡肌を伴う葉片状組織が卓越する

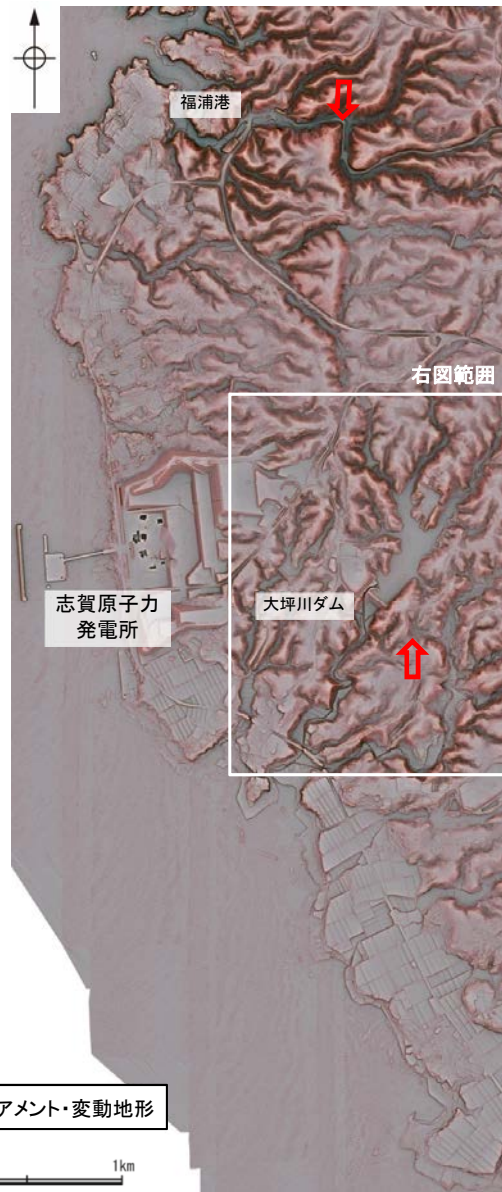
- 大坪川ダム右岸及び大坪川ダム左岸では、逆向きの低崖等が直線的に連続して認められるが、その大坪川ダム付近以南では逆向きの低崖等は認められないことから、リニアメント・変動地形は判読されない。
- リニアメント・変動地形の南方延長において、表土はぎ調査の結果、岩盤には断層は認められず(P.95)、ボーリング調査の結果、岩盤上面はほぼ水平である(P.96)。さらに南方に分布する中位段丘 I 面及び高位段丘 I a面の旧汀線高度ないし段丘面内縁標高は、ほぼ同じ高度で連続する(P.97, 98)。
- したがって、逆向きの低崖等が連続しないことを確認した大坪川ダム付近を福浦断層の南端と評価した。

○大坪川ダム右岸及び左岸のリニアメント・変動地形が判読される区間では、逆向きの低崖が連続して認められるが、リニアメント・変動地形の南方延長では逆向きの低崖等は認められない(S1-S1'断面, S2-S2'断面)。

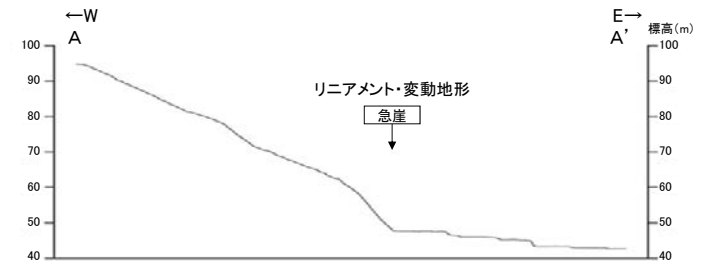
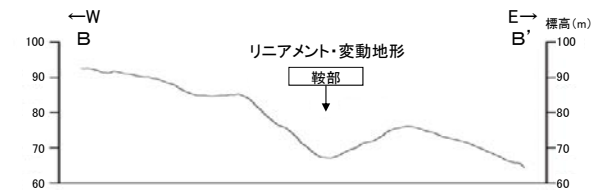
長田付近の断層 地形断面図(H:V=1:2)  
 (航空レーザ計測データにより作成)

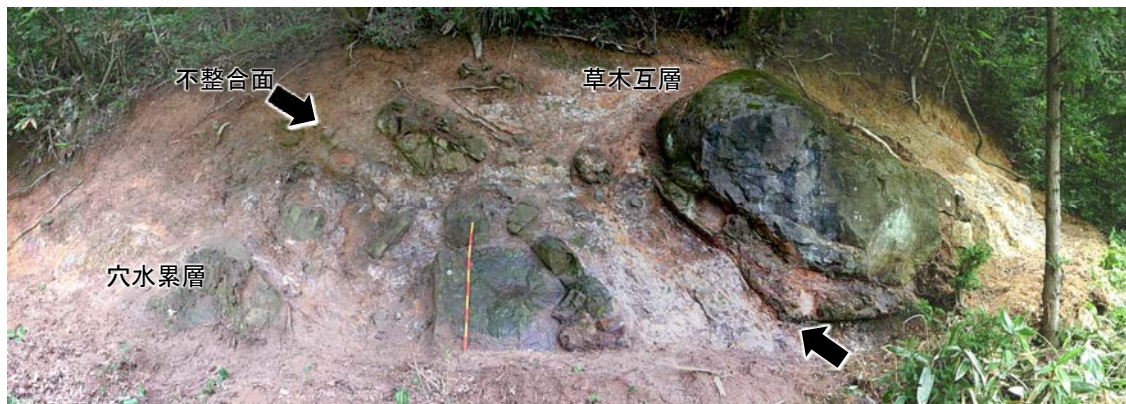
表土はぎ調査①箇所写真

- リニアメント・変動地形の周辺には、岩稲階の穴水累層，黒瀬谷階の草木互層，東別所階の浜田泥岩層，音川階の出雲石灰質砂岩層及び上部更新統～完新統の沖積層が分布し，リニアメント・変動地形は穴水累層と草木互層等の地層境界付近に位置する。
- 長田付近の断層に対応するリニアメント・変動地形近傍で表土はぎ調査①，②を実施した結果，草木互層が穴水累層を不整合に覆っている状況が確認された(次頁，次々頁)。また，リニアメント・変動地形として判読した鞍部を横断して表土はぎ調査②を実施した結果，断層は認められない(次々頁)。
- 以上より，リニアメント・変動地形として判読した急崖，鞍部及び直線状の谷は，穴水累層と草木互層の地層境界を反映した差別侵食地形であると判断した。

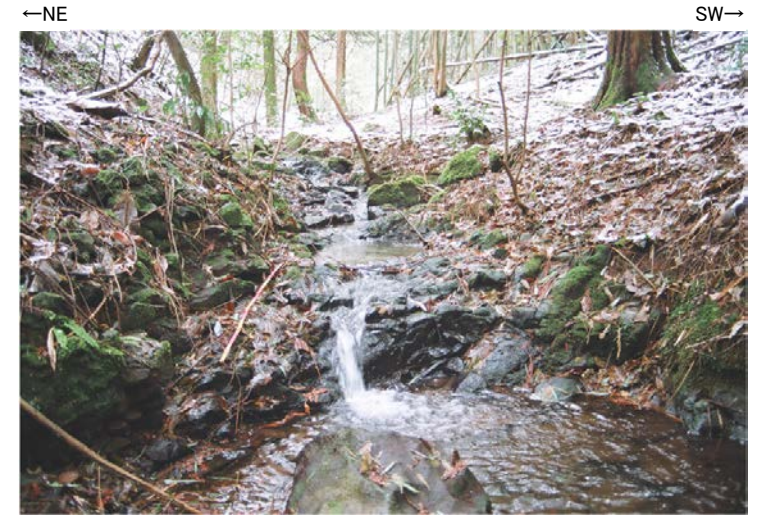
写真①

- 和光台南の断層と推定される位置周辺には、穴水累層の安山岩及び安山岩質火砕岩(凝灰角礫岩)が分布している。
- 和光台南の断層と推定される位置の沢部で地表踏査を実施した結果、穴水累層の安山岩、安山岩質火砕岩(凝灰角礫岩)が分布し、それらは非破碎であり、断層は認められない(次頁)。

・和光台南の断層と推定される位置の沢部で地表踏査を実施した結果、穴水累層の安山岩、安山岩質火砕岩(凝灰角礫岩)が分布し、それらは非破碎であり、断層は認められない。
