中部電力

浜岡原子力発電所
基準津波の策定のうち
歴史記録及び津波堆積物に関する調査について
(補足説明資料)

2021年5月12日

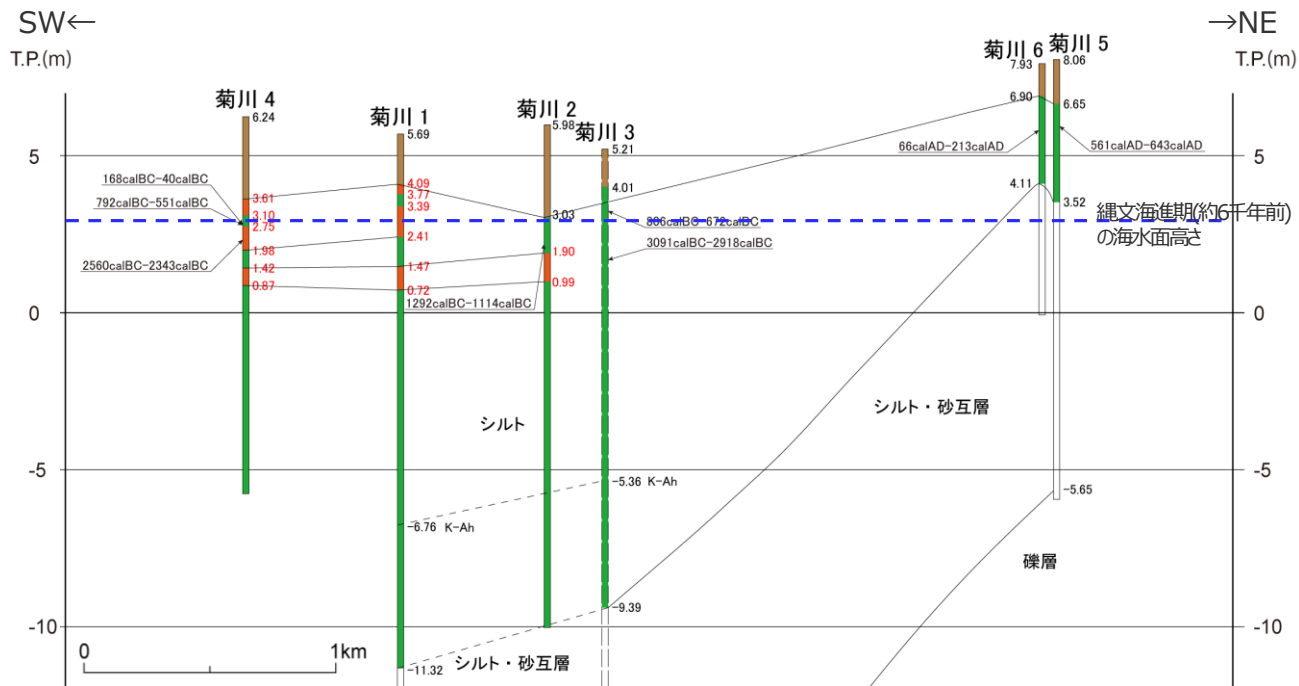
菊川流域：ボーリング調査地点および地質断面図

(断面図は、津波が浸入したと考えられる旧河口に近い南西側から北東側へ向かってボーリング柱状図を並べて作成)

・地層境界の標高を黒字、イベント堆積物の標高を赤字で示す。
 ・図中に示す年代測定結果は、¹⁴C年代に基づいて較正された年代値である。
 ・calBCは、紀元前(暦年較正済)を、calADは、西暦(暦年較正済)を表す。

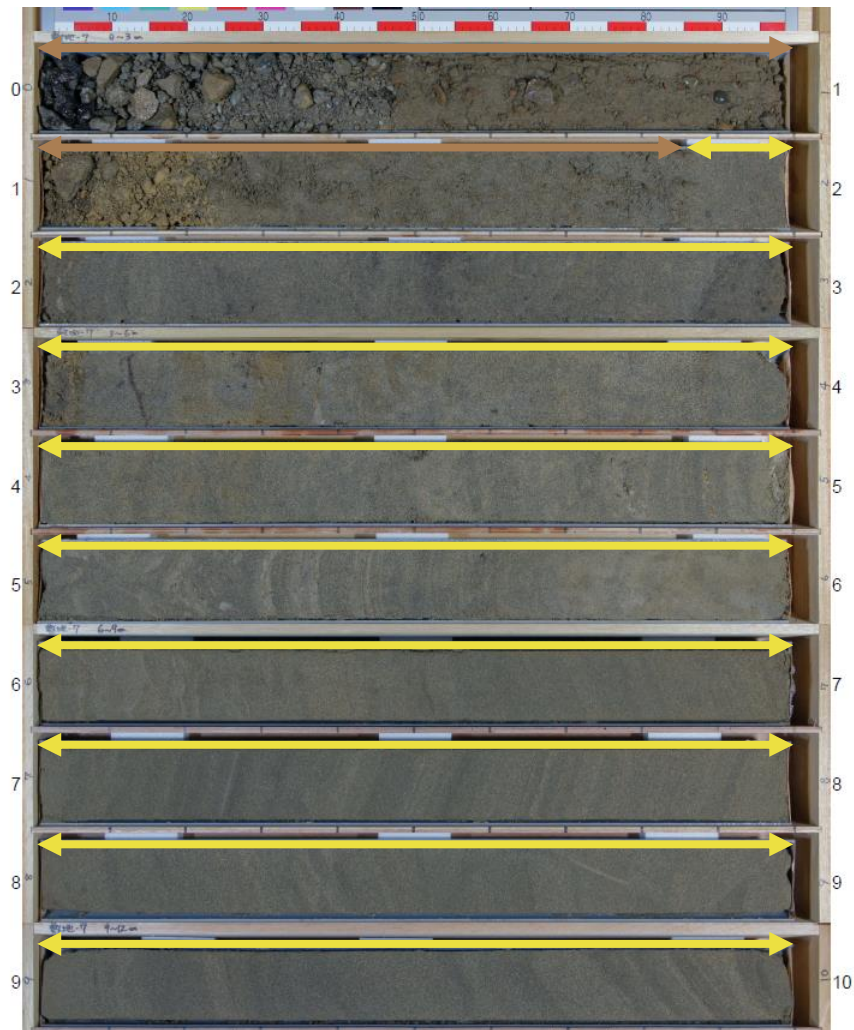
敷地東側：敷地-7 ボーリングコア（1 / 2）

イベント堆積物 1 (砂質シルト)
・18.34-18.56m 泥の偽礫を含む 礫径～5cm 程度 亜円～円 最下部に砂層を伴う

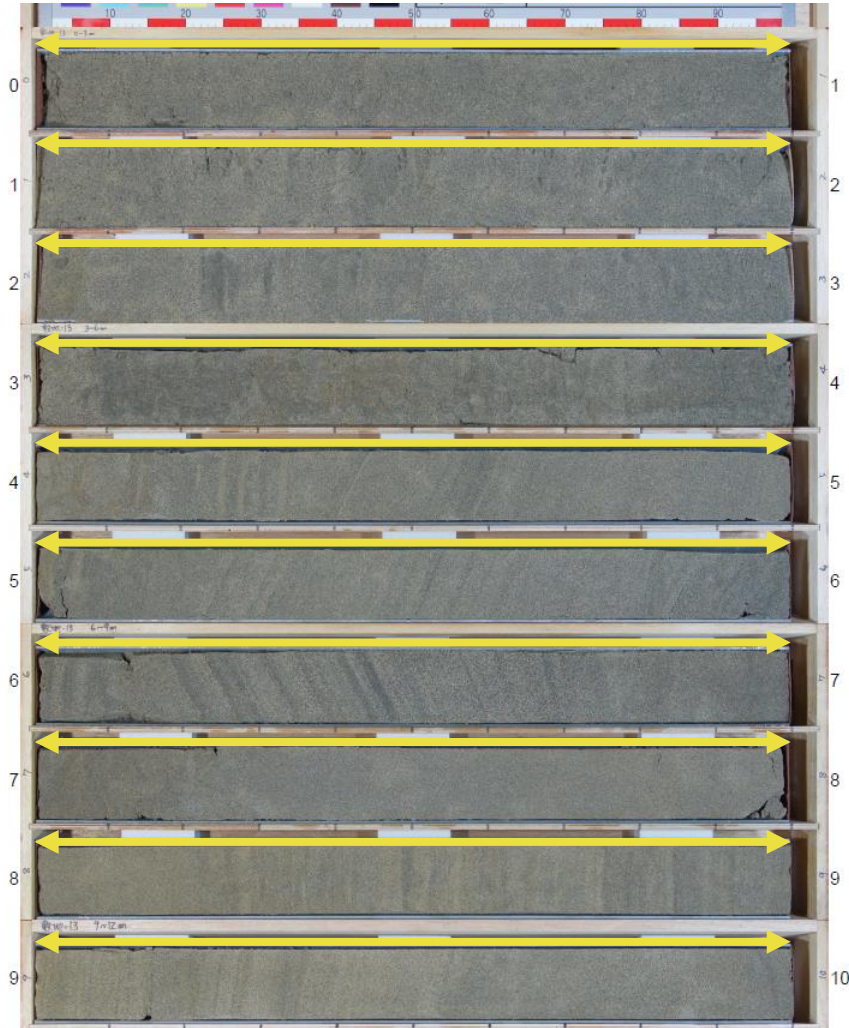
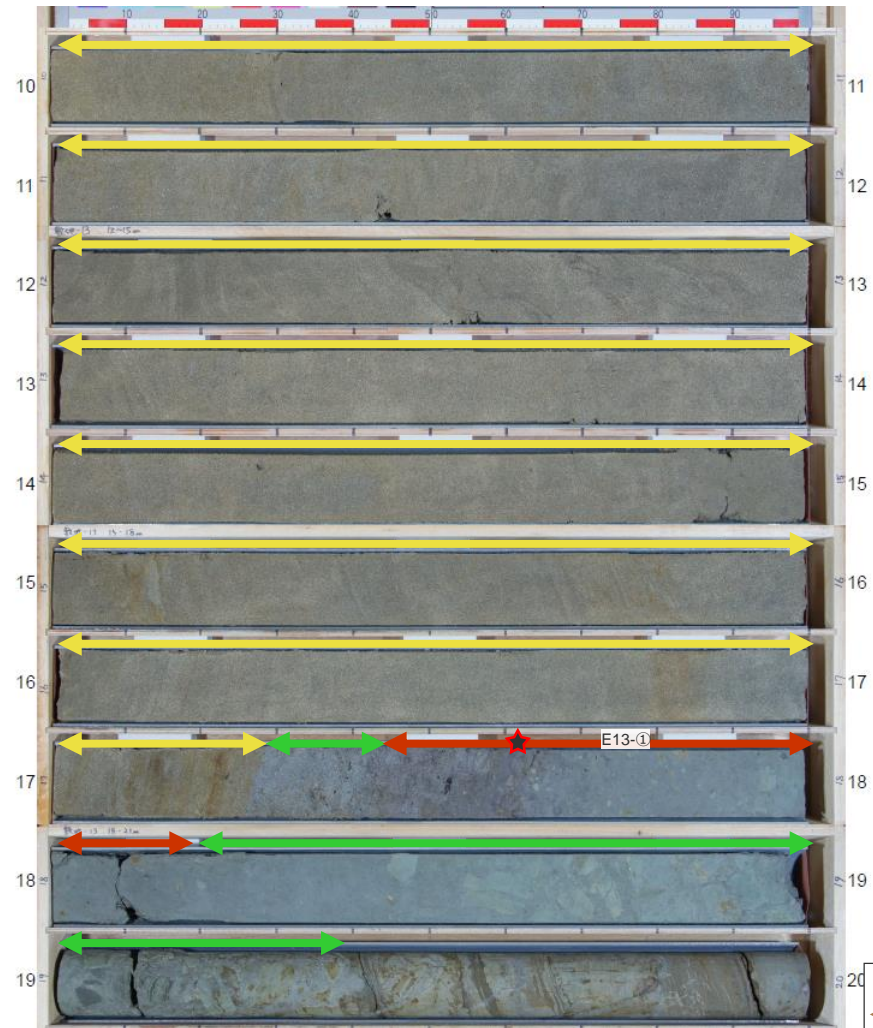
補足説明資料 1 津波堆積物に関する現地調査のボーリングコア 敷地東側：敷地-13 ボーリングコア

イベント堆積物 1 (シルト)
 ・17.45-17.60m 中粒砂、腐植質シルト混在 } (引き波)
 ・17.60-17.65m 腐植質シルト 泥の偽礫を含む
 ・17.65-18.20m シルト 泥、腐植層の偽礫を含む (混濁)

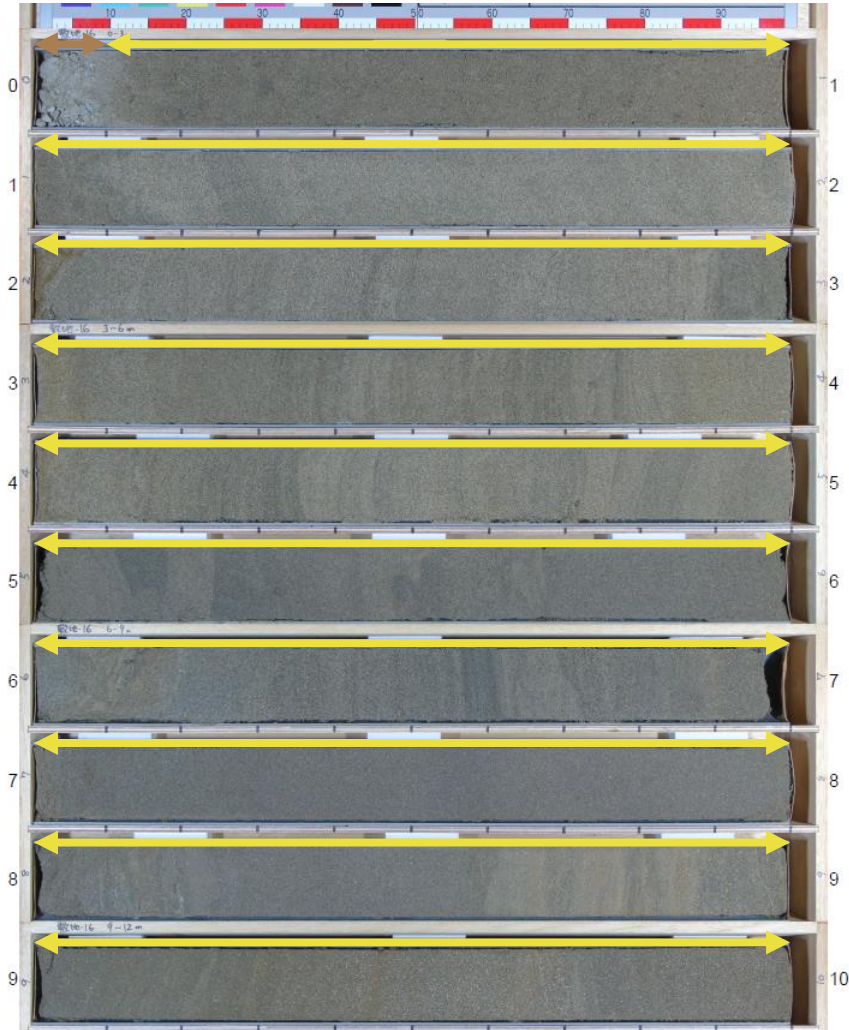
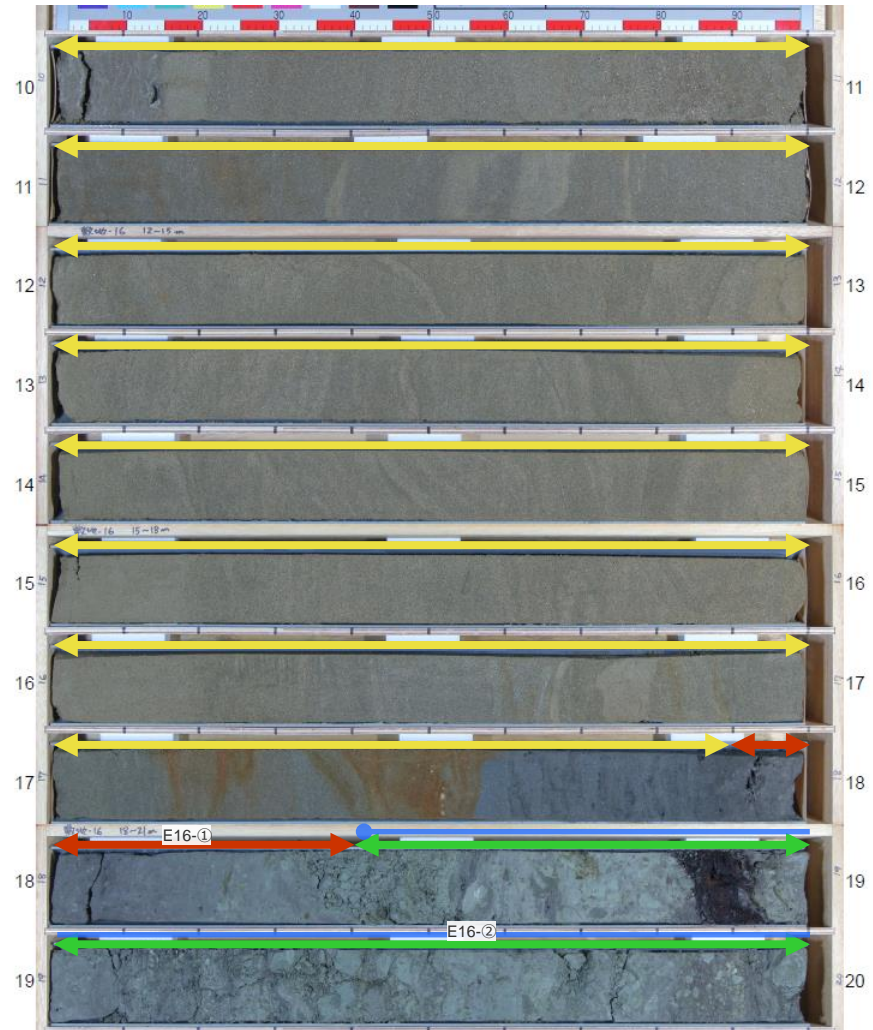
敷地東側：敷地-16 ボーリングコア（1 / 2）

イベント堆積物 1 (シルト)

- ・17.90-18.07m 腐植質シルト 砂混入 (引き波)
- ・18.07-18.30m 泥、腐植質シルトの偽礫を含む (混濁)
- ・18.30-18.40m 削り込み明瞭 砂の薄層を挟む (押し波)

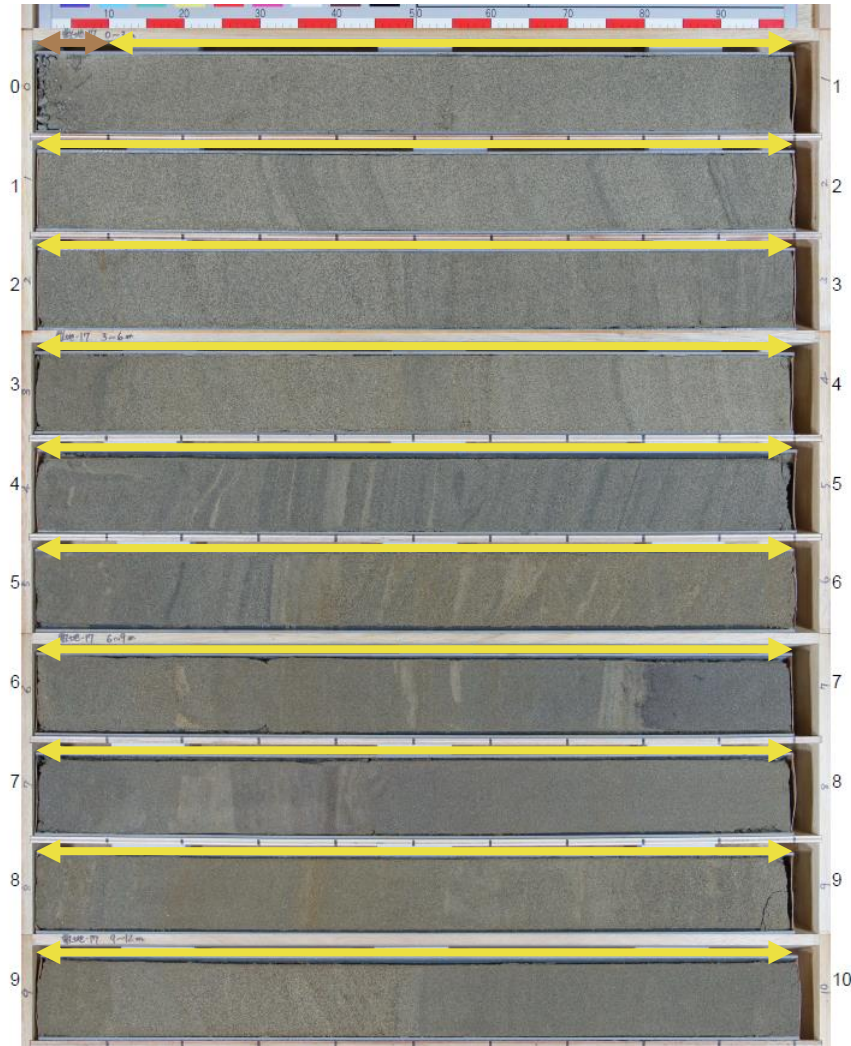
敷地東側：敷地-17 ボーリングコア (1/2)

イベント堆積物 1 (シルト)
 ・18.13-18.42m 砂、泥、腐植質シルトの偽礫を含む
 ・18.42-18.43m 砂の薄層 削り込みあり

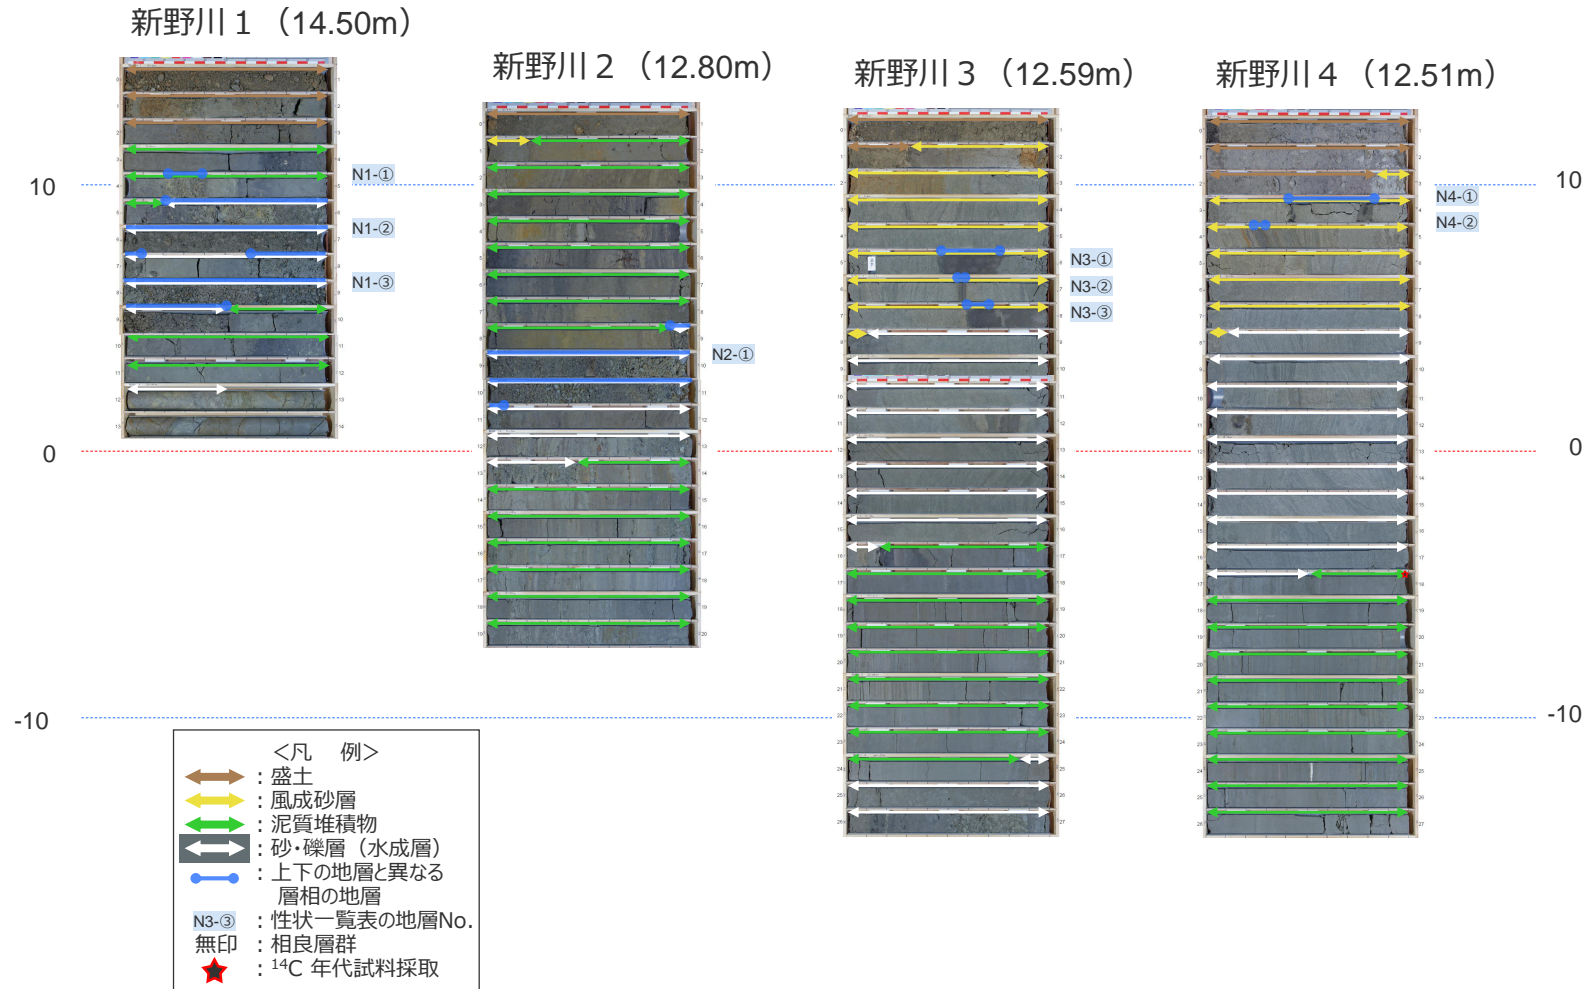
新野川流域：ボーリングコア写真

- 新野川流域の調査地点におけるボーリングコア写真を標高を揃えて表示している。
- 評価一覧表に記載した地層の位置を青色（イベント堆積物でないとした地層）の矢印で示している。

4.22-4.40 砂礫 礫径～0.5cm 程度 最大2cm 亜角～亜円 砂岩, 泥岩礫 基質は細粒～粗粒砂	泥質堆積物中に砂や礫を含み、明瞭な基底面境界が見られるものの、類似する地層が連続しないこと、また、基質に粗砂を含み淘汰が悪く級化構造が見られず河成堆積物と考えられることからイベント堆積物でないと評価した。
	N1-②	9.30	7.40	5.20	7.10

5.20-7.10 砂礫 礫径～3cm 程度 亜角～亜円 砂岩, 泥岩礫 基質は極細粒砂～極粗粒砂 5.20-5.75 シルト少量混じる 5.75-5.90 礫混じり砂 砂は極細粒砂～極粗粒砂 礫径～0.4cm 程度 亜角～亜円	泥質堆積物中に砂や礫を含み、明瞭な基底面境界が見られ、海側のN2-①から連続的に分布していることを否定できないが、基質に粗砂を含み淘汰が悪く級化構造が見られず河成堆積物と考えられることからイベント堆積物でないと評価した。
	N1-③	6.88	5.00	7.62	9.50

7.62-9.50 砂礫 7.62-8.00 礫径～3cm 程度 亜角～亜円 砂岩, 泥岩礫 基質はシルト質極細粒砂～細粒砂 8.00-8.66 礫径～3cm 程度 礫径～1cm 程度の礫が多い 亜角～亜円 砂岩, 泥岩礫 8.66-9.50 礫径～3cm 程度 亜円 砂岩, 泥岩礫 基質は極細粒砂～粗粒砂	泥質堆積物中に砂や礫を含み、明瞭な基底面境界が見られ、海側のN2-①から連続的に分布していることを否定できないが、基質に粗砂を含み淘汰が悪く級化構造が見られず河成堆積物と考えられることからイベント堆積物でないと評価した。
新野川2	N2-①	3.90	1.73	8.90	11.07

8.90-11.07 砂礫 礫径～3cm 亜角～亜円 砂岩, 泥岩礫 基質は極粗粒砂～極細粒砂 9.17-9.42 砂層を挟む 10.50-10.79 極粗粒砂主体	泥質堆積物中に砂や礫を含み、明瞭な基底面境界が見られ、陸側のN1-②もしくは③から連続的に分布していることを否定できないが、基質に粗砂を含み淘汰が悪く級化構造が見られず河成堆積物と考えられることからイベント堆積物でないと評価した。

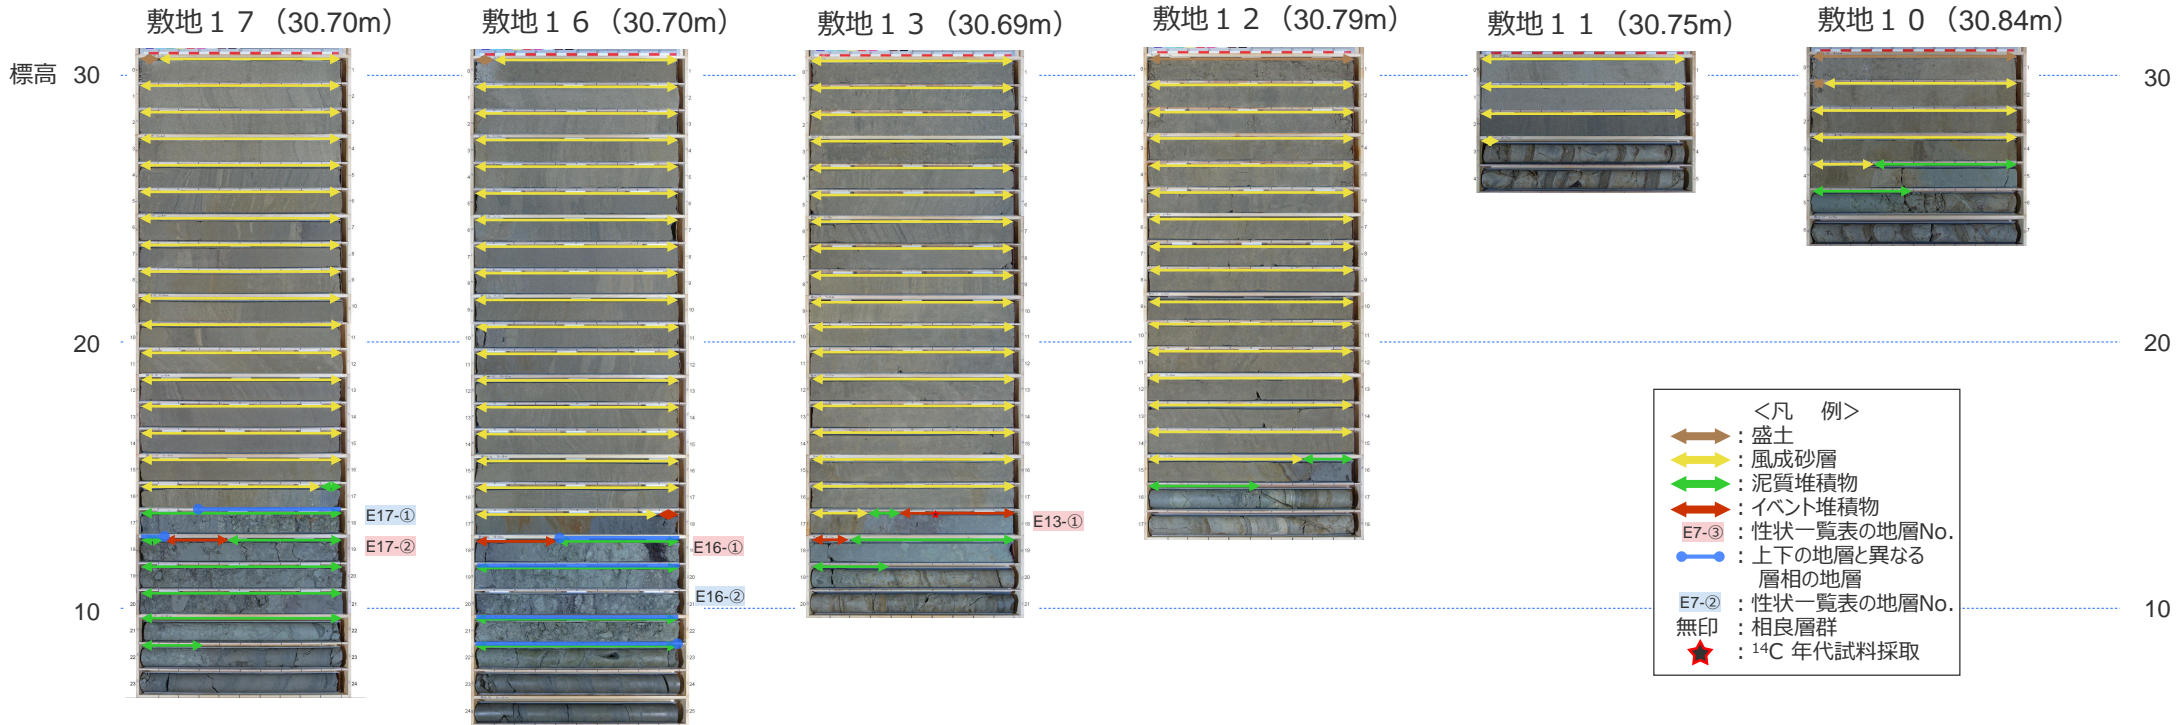
補足説明資料2 各地層のイベント堆積物の認定に係る根拠 敷地東側：ボーリングコア写真（2 / 2）

- 敷地東側の調査地点におけるボーリングコア写真を標高を揃えて表示している。
- 評価一覧表に記載した地層の位置を赤色（イベント堆積物とした地層）および青色（イベント堆積物でないとした地層）の矢印で示している。

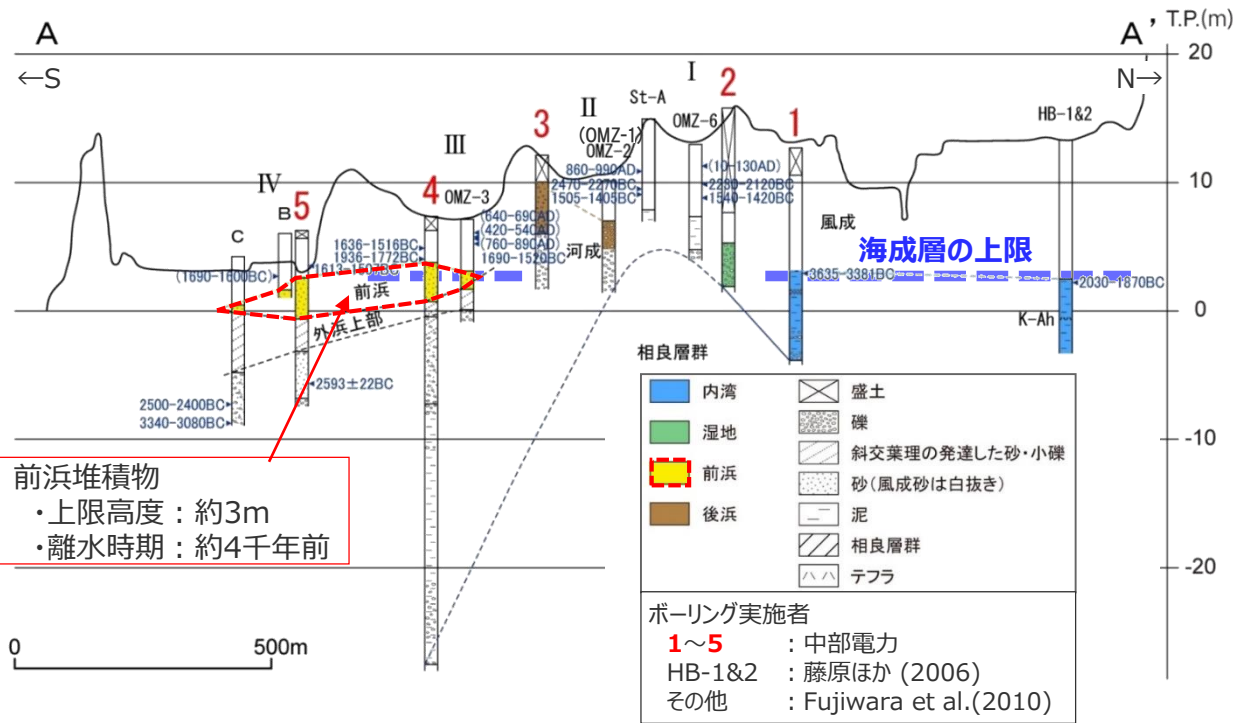
ボーリング縦断面図 (第120回資料1-1、第284回資料2-1で説明済み)

項目	値	備考
(1) 隆起速度の算出		
a 海成層の上限高度	3 (m)	ボーリング縦断面図より
b 海成層の離水時期	4 (ky)	放射性炭素年代値より
c 隆起速度	0.8 (m/ky)	= a ÷ b
(2) 6千年間の隆起量の算出		
d 検討対象年代	6 (ky)	縄文海進期
e 隆起量	4.8 (m)	= c × d
(3) 6千年前の海水準		
f 検討対象年代の海水準	+2 (m)	杉山ほか(1988)より
縄文海進期の海面高度の現標高	6.8 (m)	= e + f

前浜堆積物
 ・上限高度：約3m
 ・離水時期：約4千年前

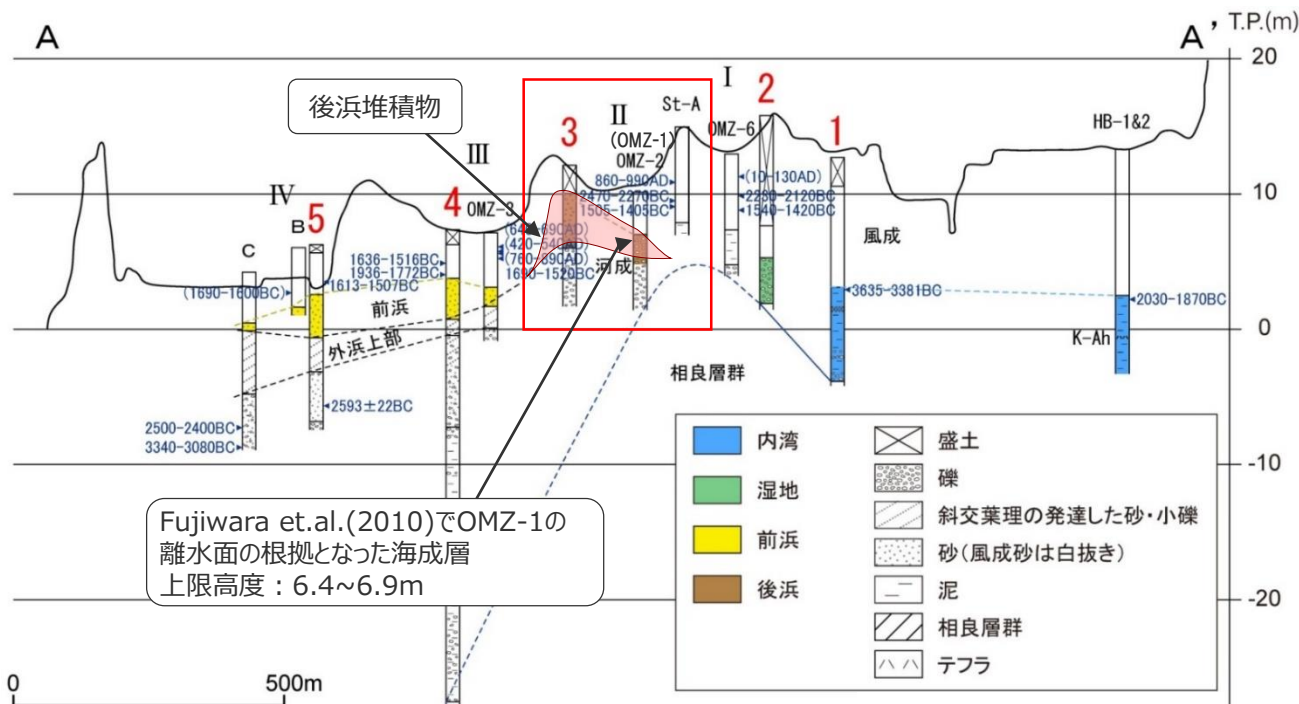
Fujiwara et al. (2010)に加筆

項目	値	備考
縄文海進期の海面高度の現標高(m)	<6.4～6.9	Fujiwara et al.(2010)より

Fujiwara et al.(2010)でOMZ-1の離水面の根拠となった海成層
上限高度：6.4～6.9m
