# K断層における断層ガウジの特徴の例示

H24-E'-1 深度10.31~14.05m K断層(1/2)

K断層の連続性評価について

# K断層南方の破碎部の性状

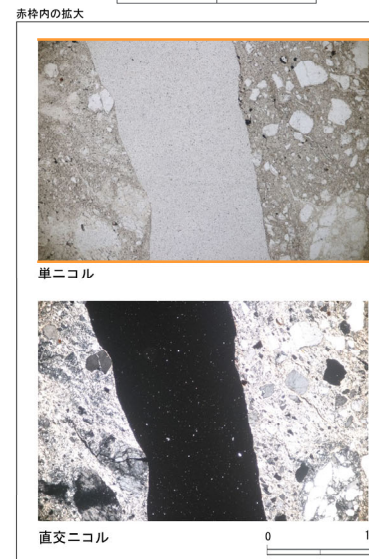
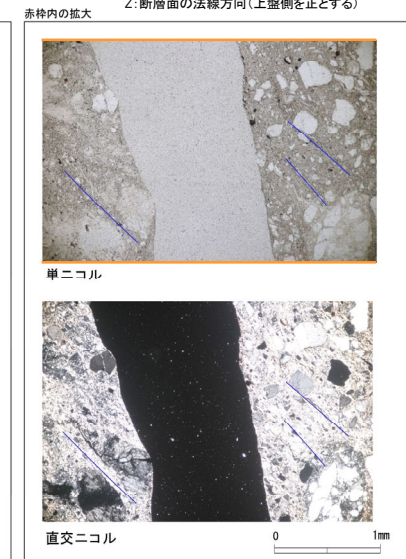
- ・H24-E'-1のボーリングコアから採取した薄片試料の観察結果によれば最新活動面(深度10.72m)の変位センスは、左ずれを伴う逆断層である。
- ・追加した文献も踏まえて薄片観察を実施したところ、最新活動ゾーンについては、以下の特徴が認められることから、断層ガウジを伴う破碎部であると判断した。
- 基質は粘土鉱物を主体とする。
- せん断構造に伴う粘土鉱物の定向配列が認められる。
- レンズ状に引き延ばされた岩片が認められる。

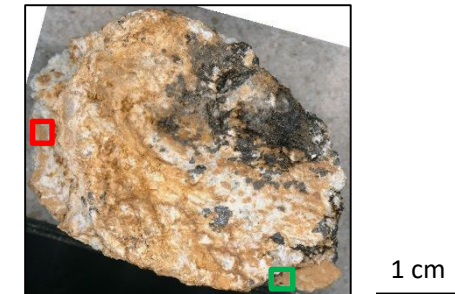
条線観察位置拡大

- H24-B'-2孔のK断層の走向・傾斜(N4° E73° W)は、K断層の代表的な走向・傾斜(N-S走向, 高角度西傾斜)を示している。一方で、条線方向(20L)はK断層の代表的な条線方向(逆断層センス卓越)とは大きく異なっていることから、条線方向について既存のボーリングコアを用いて追加観察を実施した。
- 第833回審査会合までに実施した追加観察の結果、より広い範囲により明瞭な条線が認められ、その方向は70Rであった。
- 以上のことから、当該破砕部については従前の評価の通り、K断層として評価することとした。

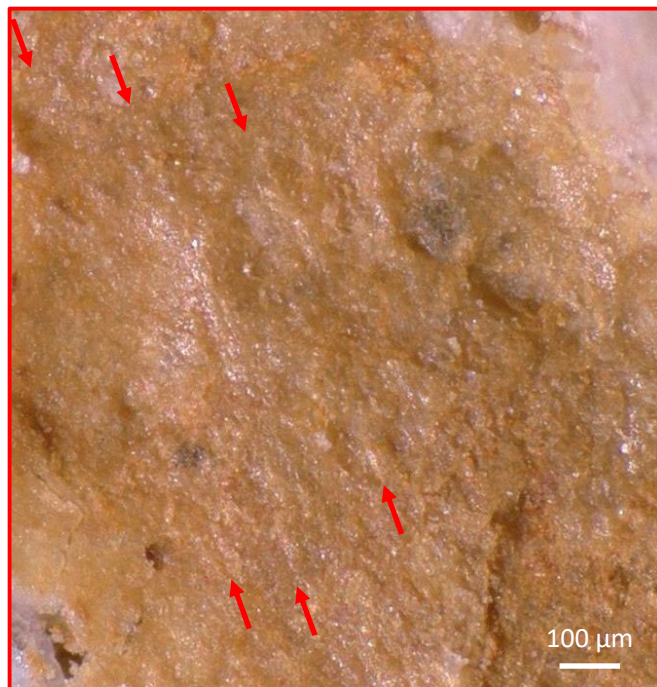
第833回審査会合までに実施した追加観察結果

赤枠内拡大(条線:70R)

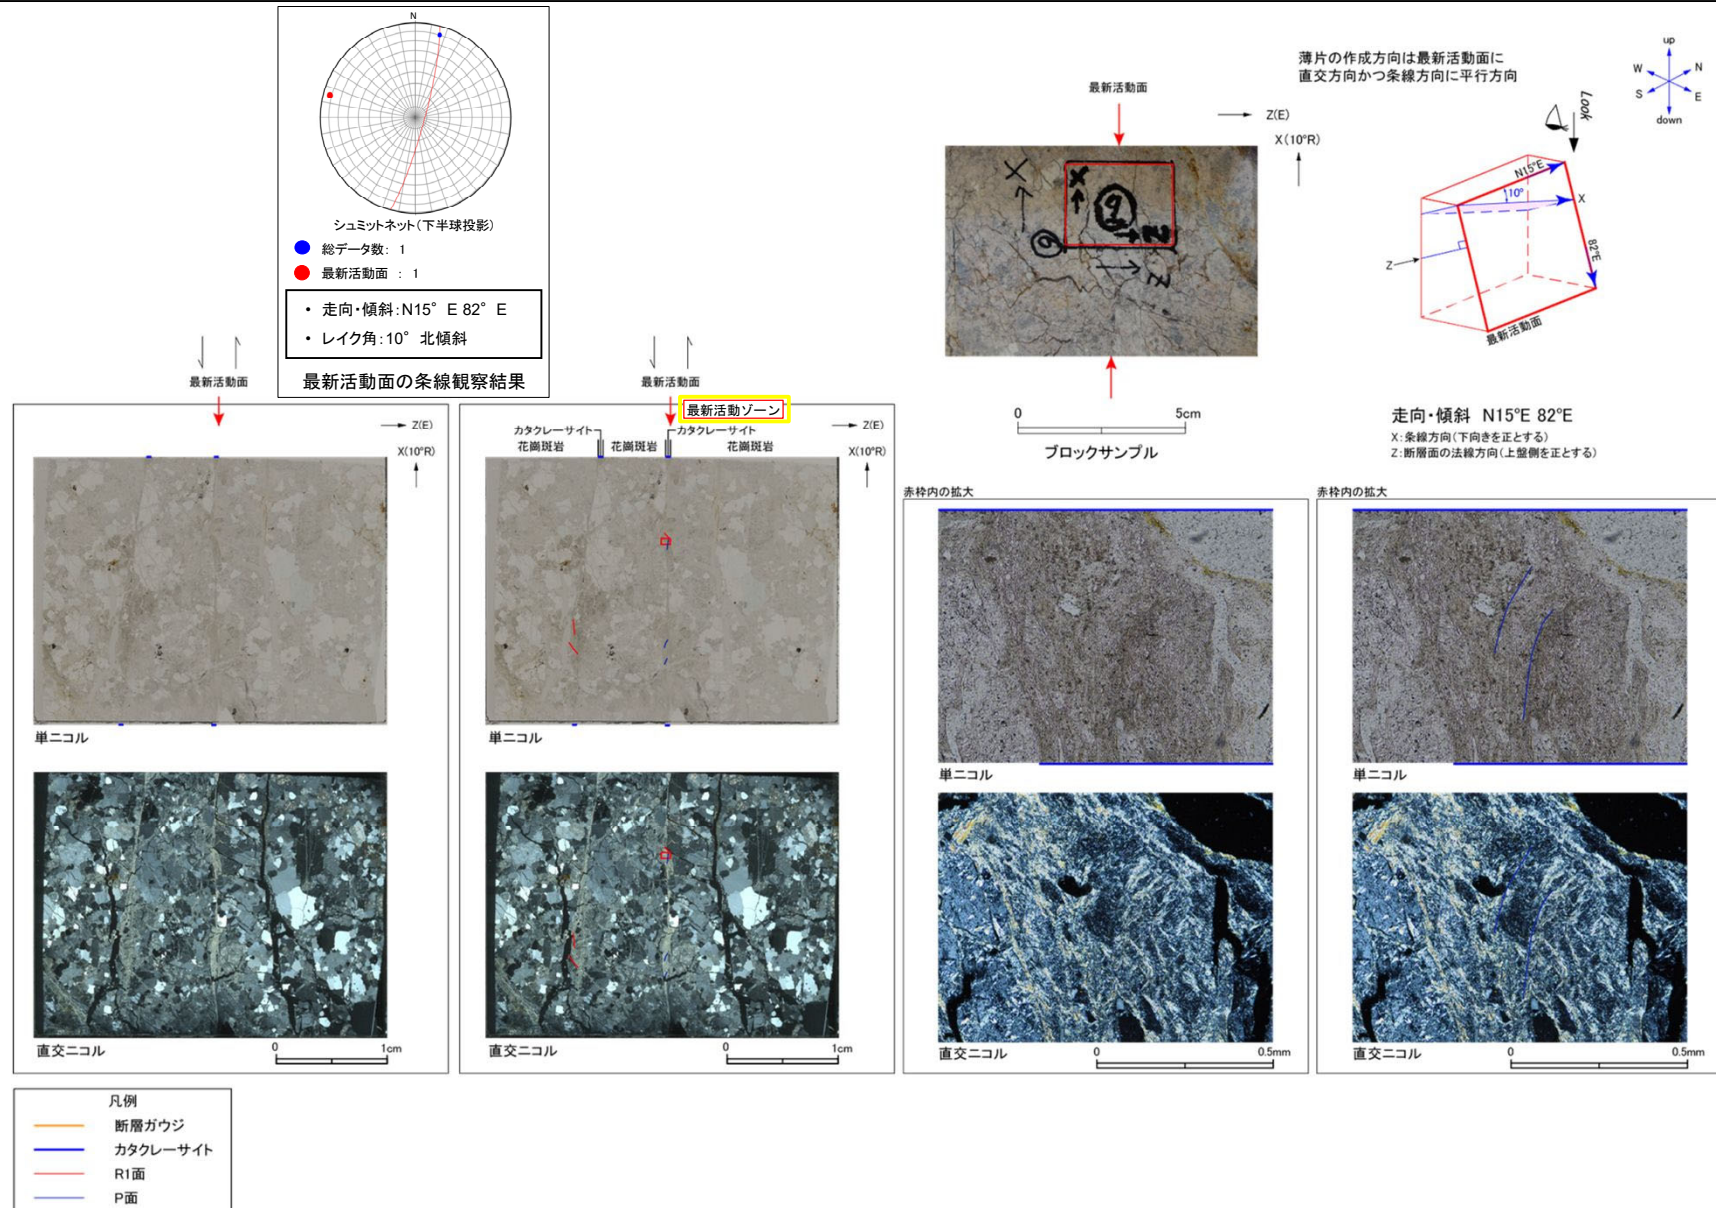
# H27-B-1 深度52.72~52.81m 非モデル化破碎部

- H27-B-1のボーリングコアから採取した薄片試料の観察結果によれば最新活動面(深度52.81m)の変位センスは、左ずれ成分が卓越する。
- 薄片観察に基づく断層岩区分の評価を行った結果、最新活動面付近に基質を構成する粘土鉱物が少ないことから、カタクレーサイトのみからなる破碎部と判断した。(追加した文献も踏まえても変更なし。)
