敦賀発電所2号炉 敷地の地形，地質・地質構造について (コメント回答)

令和3年5月19日
日本原子力発電株式会社

敦賀発電所2号炉 敷地の地形、地質・地質構造に関する主要な論点

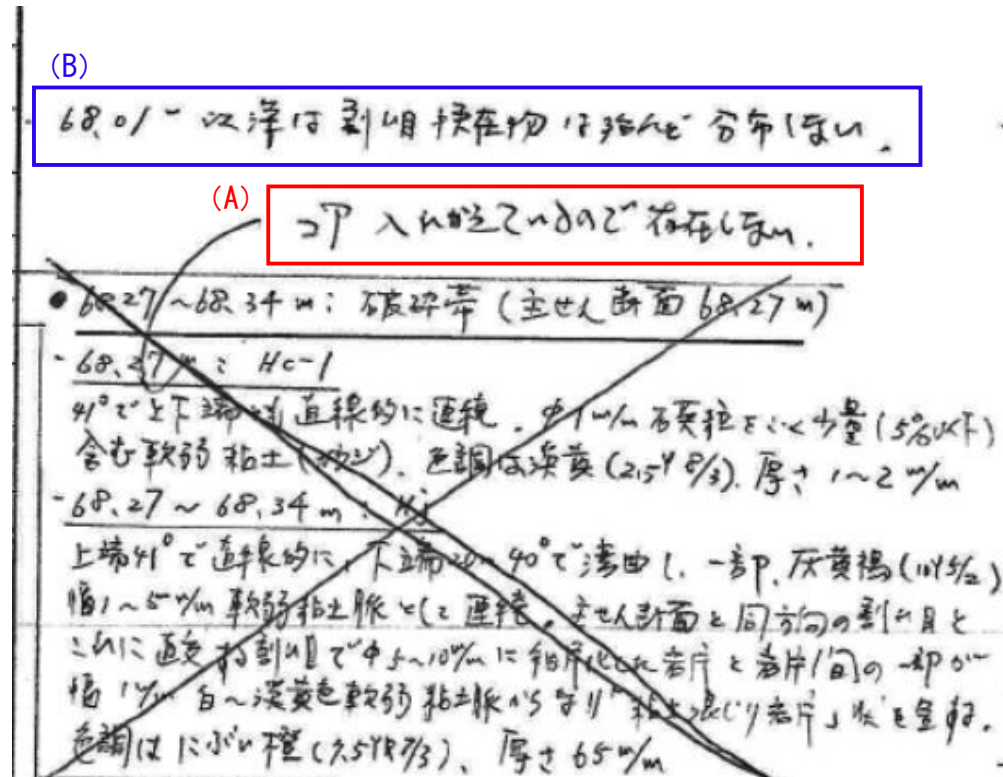
第916回審査会合 机上配布資料1で示したコア観察カード (赤枠、赤字、青枠、青字追記)

- H27-B-2孔 深度68.27~68.34mの記事に記載された×印については、ボーリングコアとボアホールテレビ（BHTV）による深度の整合性確認の際に両者の深度のずれ量が大きかった（詳細は次頁参照）ため当該箇所状況を再確認したところ、深度68.00~68.22m区間については孔壁崩壊物であると判断したため、×印を付けたものであった。
- 孔壁崩壊物の除去を行ったため、コア観察カードには「コア入れかえているので存在しない。」との記載を追記した。(A)
- また、「68.01m以深は割れ目挟在物は殆んど分布しない。」との記載については孔壁崩壊物に関する記事であり、×印を付けることが適切であったが、当該範囲で重要なマーカーとなる破碎部の箇所を代表させて×印を付けていた。(B)

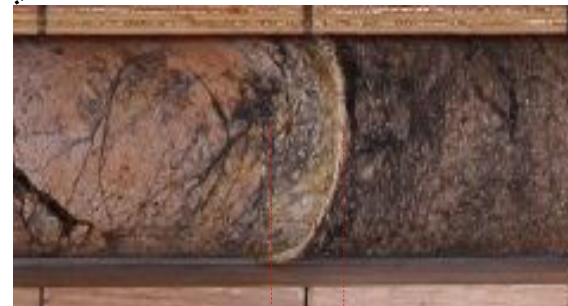
コア写真 (深度56.00～57.00m)

- H27-B-3孔 深度56.69～56.72mの破碎部の記事に記載された×印については、破碎部ではない可能性も踏まえて再確認が必要という意図で付けられた×印であった。(A)
- しかしながら、当該破碎部の再確認をした結果、当初のコア観察どおり破碎部とすることが適切であると判断し、再確認の意図で付けられた×印に対して、その後「削除」と記載したものである。(B)
- したがって、当初のコア観察の所見は変更されていない。

破碎部

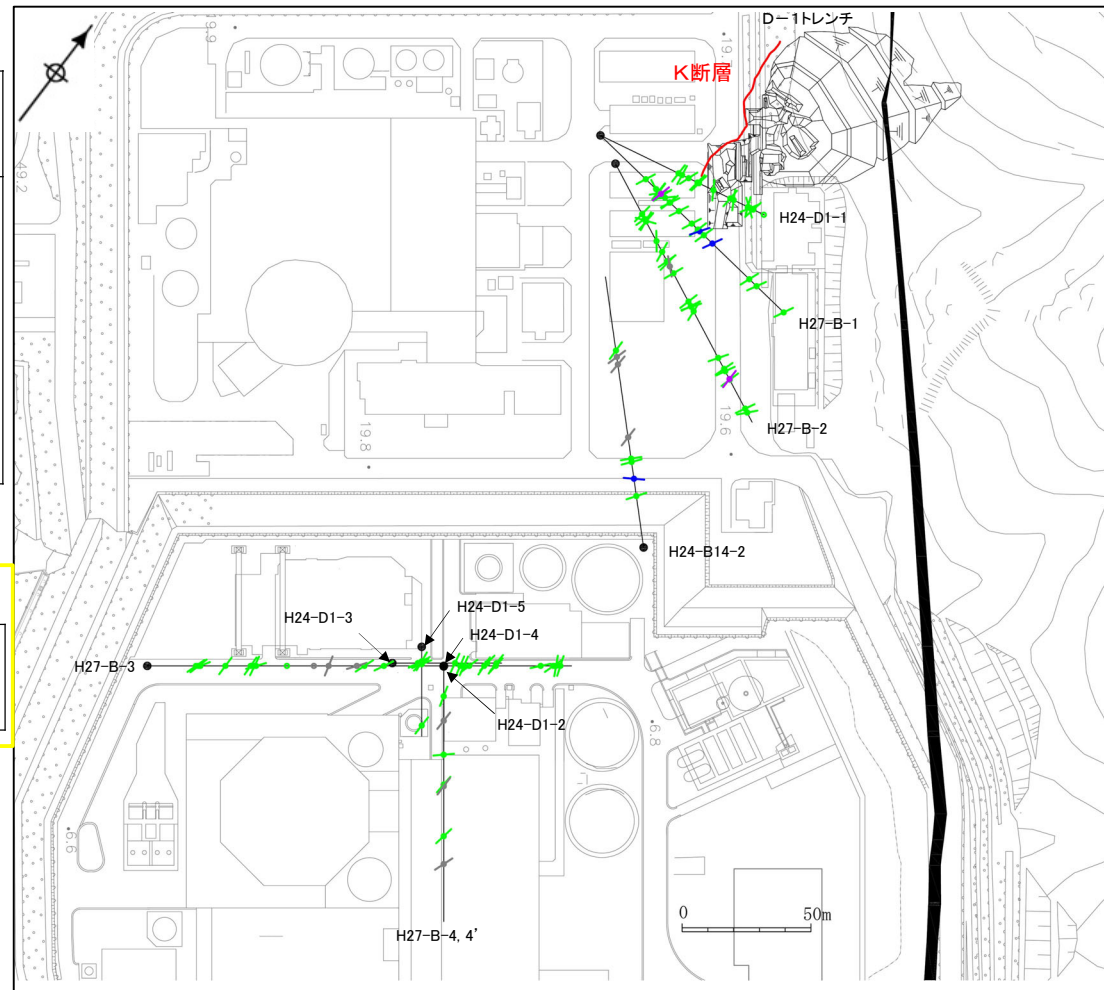
追加観察又は追加データを取得した破碎部

- K断層及びK断層南方の破碎部の性状を示すデータについては、K断層との連続性を検討する上で重要なデータであることから、**第833回審査会合までに追加観察や追加データの取得を行った。**追加観察及び追加データの取得の内容を以下に示す。
- 具体的には、①これまでボーリングコアの観察結果のみに基づき断層岩区分を行ってきた破碎部のうち、薄片試料を作成したものについては薄片観察結果に基づく断層岩区分、②条線方向の追加データの取得、③最新活動面の変位センスの追加データの取得である。
- **断層岩については、より詳細な観察データである薄片観察を実施している場合は、連続性評価には薄片観察による評価を用いることとした。**
- **また、今回、追加した文献も踏まえた薄片観察による断層岩区分の追加観察を行った。**

凡例	
●	ボーリング孔
○	トレンチ
—	浦底断層 (T.P. -15m)
—	K断層 (T.P. -15m)
■	肉眼観察による断層岩区分を行った破碎部
■	既往の薄片試料の追加観察(断層岩区分)を行った破碎部(※)
■	第833回審査会合までに新たに作成した薄片試料の観察(断層岩区分、最新活動面の変位センス)を行った破碎部(※)
■	第833回審査会合までに新たに条線方向を取得した破碎部
※今回、追加した文献も踏まえた薄片観察による断層岩区分の追加観察を行った。

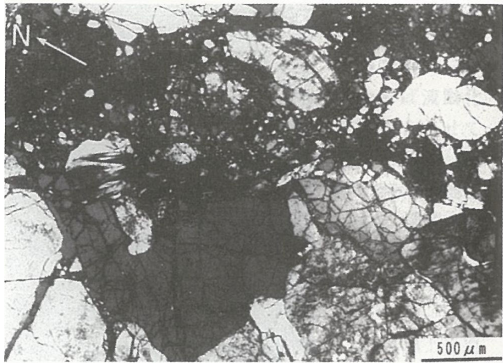
微小破碎組織を示すカタクレーサイト(複合面構造が認められない)
狩野・村田(1998)

- 狩野・村田(1998)によれば、カタクレーサイトには複合面構造(葉状構造)が認められるものと、認められないものがあるとされており、複合面構造が認められないカタクレーサイトの写真が示されている。また、複合面構造が認められる事例としては、中島他(2004)において、面状カタクレーサイトに発達する複合面構造の写真が示されている。
- 狩野・村田(1998)によれば、カタクレーサイトは破碎岩片の含有量によって、ウルトラカタクレーサイト(<10%), カタクレーサイト(10~50%), プロトカタクレーサイト(>50%)に細分されるとされており、中島他(2004)によれば高木(1983)の破碎の程度の記載的区分法のうちCタイプはプロトカタクレーサイト、Dタイプはカタクレーサイト~ウルトラカタクレーサイトに相当するとされている。

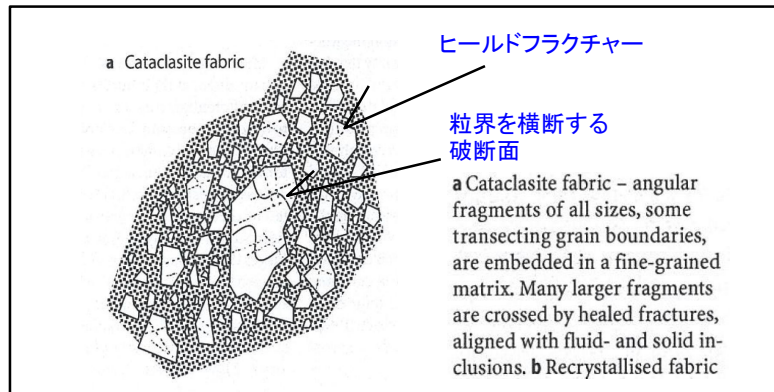
カタクレーサイトファブリック

粒界を横断する破断面も含む、多様な粒径の角張った破片が細粒基質中に含まれる。多くの大きい粒子には流体及び固体包有物からなるヒールドフラクチャーが交差する。

- Passchier and Trouw(2005)によれば、固結脆性断層岩は、固結角礫岩、固結カタクレーサイト及びシュードタキライトに分類される。
- シュードタキライトは他の脆性断層岩との識別が可能な幾何学的特徴を有しており、通常、不規則な注入脈という形状で出現するとされている。なお、敦賀発電所においてはシュードタキライトは認められない。
- カタクレーサイトに認められる特徴として、粒界を横断する破断面も含む、多様な粒径の角張った破片が細粒基質中に含まれ、多くの大きい粒子には流体及び固体包有物からなるヒールドフラクチャーが交差するとされている。
- 固結角礫岩や固結カタクレーサイトは、圧力溶解・析出の豊富な痕跡を示すことが多い。岩片は、流体包有物の配列したヒールドクラックによって切断されていることもあり、ランダムファブリックを有することが多いとされている。圧力溶解を例示する薄片資料は狩野・村田(1998)に掲載されている。
- 固結角礫岩は破碎岩片量 > 30%、固結カタクレーサイトは破碎岩片量 < 30%である。Passchier and Trouw(2005)では含まれる岩片の割合から固結脆性断層岩を固結角礫岩と固結カタクレーサイトに分類しているが、敦賀発電所における破碎部の区分においてはこれらをカタクレーサイトと表記している。

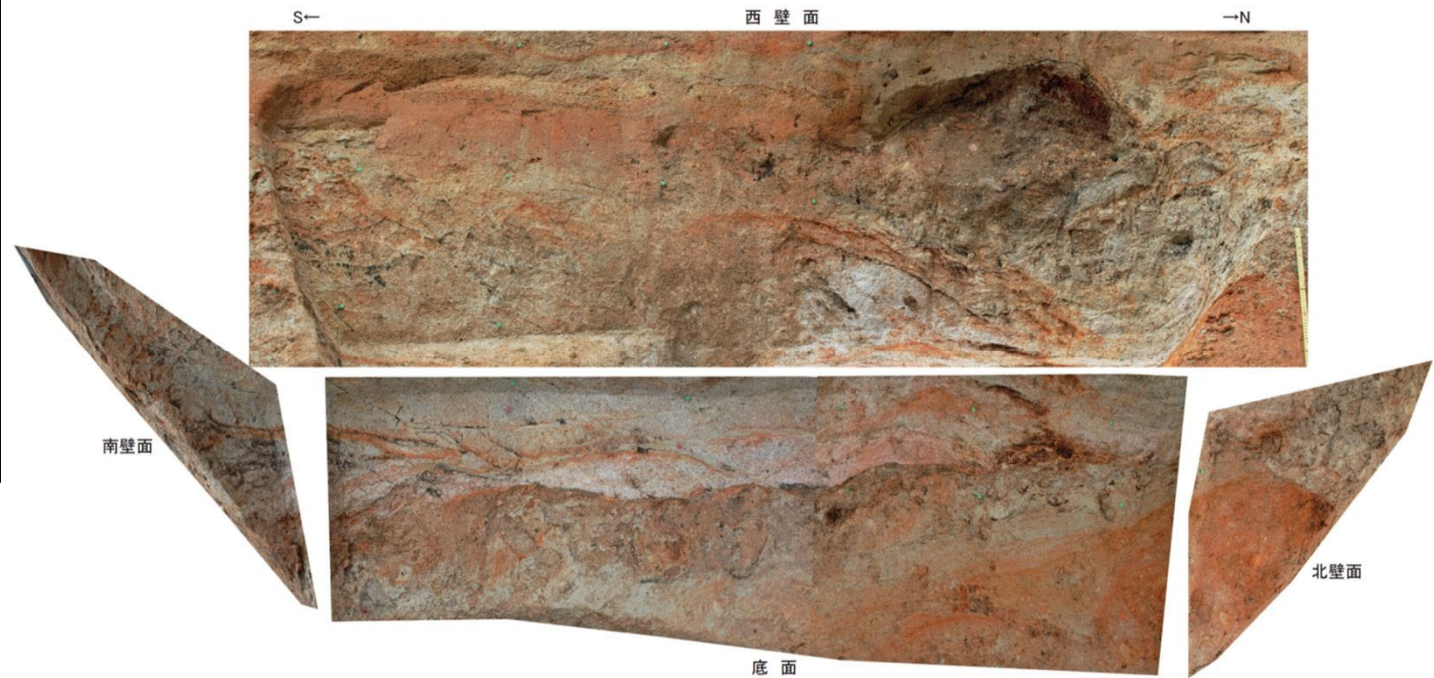
Lカットピット写真

- Lカットピットの写真を以下に示す。

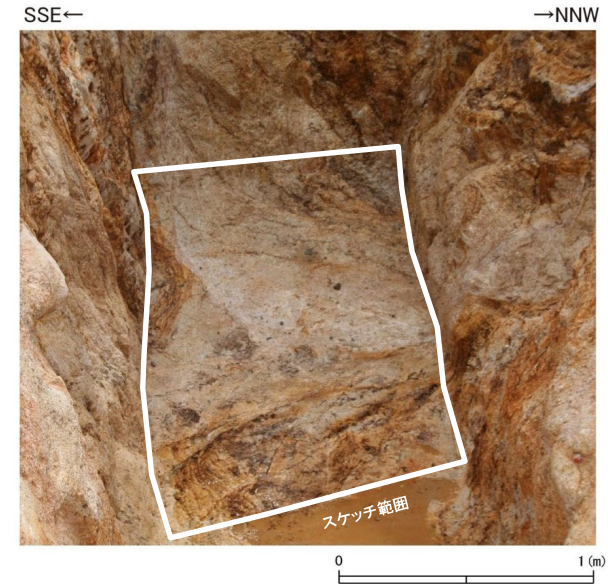
断層ガウジ・断層角礫の幅  
計測箇所  
(1-1ピット底盤1)

- ①: f: N63° W53° S 断層ガウジ(灰褐色粘土: 幅3~6mm)
- ②: f: N67° W62° S 断層ガウジ(灰褐色粘土: 幅3~5mm)
- ③: f: N54° W74° S 断層ガウジ(灰白色粘土: 幅1~4mm)
- ④: f: N18° E86° W
- f: せん断面

Gp: 花崗斑岩: 橙色~浅黄橙色 (7.5YR7/6~10YR8/3)  
全体的に変質を受け、やや軟質である。断層周辺部では、  
花崗斑岩質カタクレーサイトが分布し、礫混じりシルト  
質砂状を呈する。
