敦賀発電所2号炉
敷地の地形，地質・地質構造について
(コメント回答)
補足説明資料4
誤記一覧表(その1)

令和3年5月19日
日本原子力発電株式会社

- 本資料は、第865回審査会合以降に抽出した審査資料に係る誤記等のうち、今回提出の10孔のボーリングに関わるものについて、一覧表として取りまとめたものである。
- 誤記等のうち、変位センス等性状のエビデンスは、一覧表の「エビデンス資料」欄に記載の資料に示している。

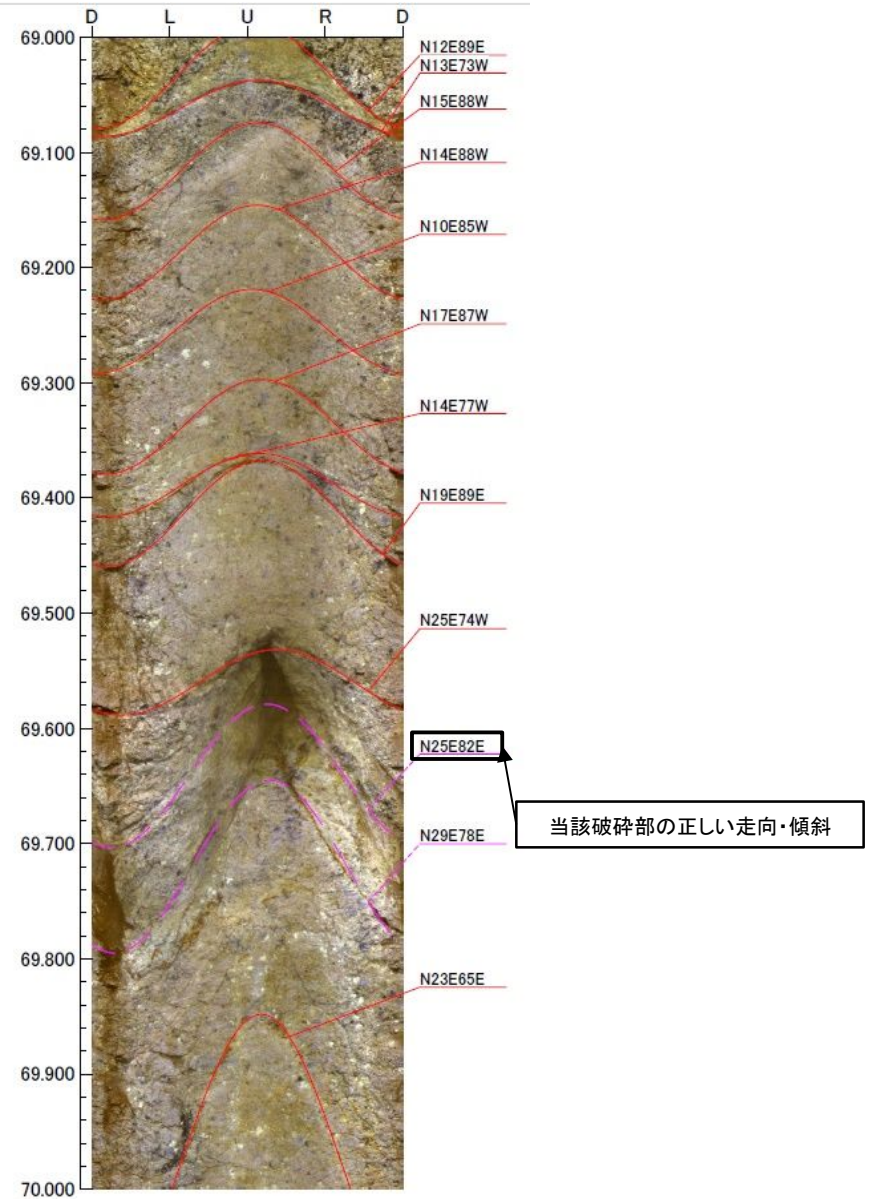
H27-B-1 深度69.70~69.73m 走向・傾斜

当該破碎部の走向・傾斜はBHTV孔壁展開画像で確認している。

70
 コア写真
 (第833回審査会合 机上配布資料2)

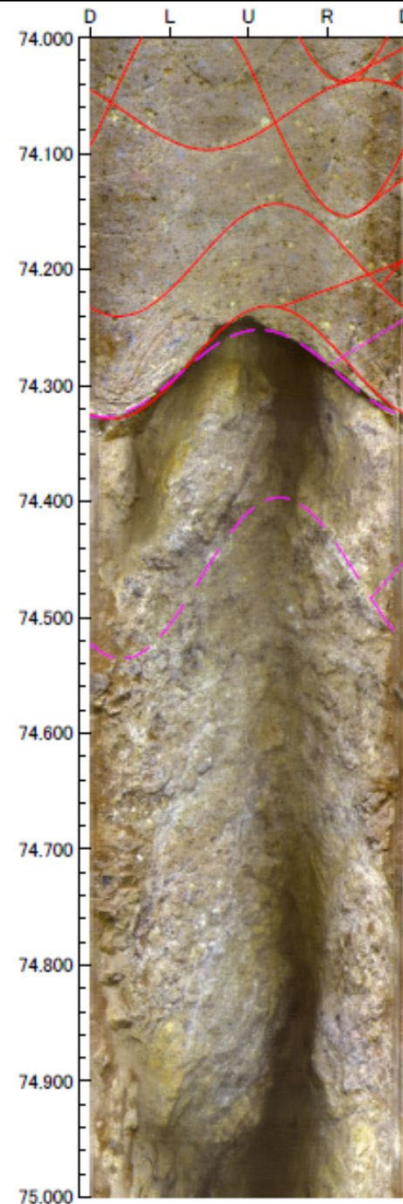
H27-B-1 深度74.36~74.50m 走向・傾斜

当該破碎部の走向・傾斜はBHTV孔壁展開画像で確認している。

当該破碎部の正しい走向・傾斜

NO.	孔名	深度		誤った記載の資料 審査資料 (第536回) ~ 審査資料 (第657回)	誤記等の内容		今回提出柱状図	エビデンス資料	誤記等について記載している資料		
		上端深度	下端深度		誤	正			回数	資料	頁
65	H27-B-3	56.69	56.72	審査資料 (第536回) ~ 審査資料 (第657回)	右ずれセンス	右ずれ正断層センス	記載なし	薄片観察結果	865	資料2-2-2	補足2-5-10
66	H27-B-3	58.89	58.98	申請書柱状図	褐色	褐灰色	—	コア観察カード	916	資料1-2-1	補足1-8-22
67	H27-B-3	76.59	76.89	申請書柱状図	左ずれセンス	左ずれ正断層センス	記載なし	薄片観察結果	865	資料2-2-2	補足2-5-14
68	H27-B-3	76.59	76.89	申請書柱状図	走向・傾斜 N41° E30° W	データなし	記載なし	(BHTV結果)	865	資料2-2-2	補足2-5-14
69	H27-B-3	91.35	91.54	申請書柱状図	呈ていする	呈する	—	—	865	資料2-2-2	補足2-5-16
70	H27-B-3	91.35	91.54	申請書柱状図	走向・傾斜 N64° W20° S	データなし	記載なし	(BHTV結果)	865	資料2-2-2	補足2-5-16
71	H27-B-3	101.78	104.28	申請書柱状図	深度 102.00~104.28m	深度 101.78~104.28m	—	コア観察カード	916	資料1-2-1	補足1-8-36
72	H27-B-3	119.11	119.25	申請書柱状図	正断層センス	右ずれ正断層センス	記載なし	薄片観察結果	865	資料2-2-2	補足2-5-21
73	H27-B-3	119.11	119.25	申請書柱状図	傾斜は60°である50。 上端境界は°	傾斜は60°である。 上端境界の傾斜は50°	—	コア観察カード	865 916	資料2-2-2 資料1-2-1	補足2-5-21 補足1-8-42

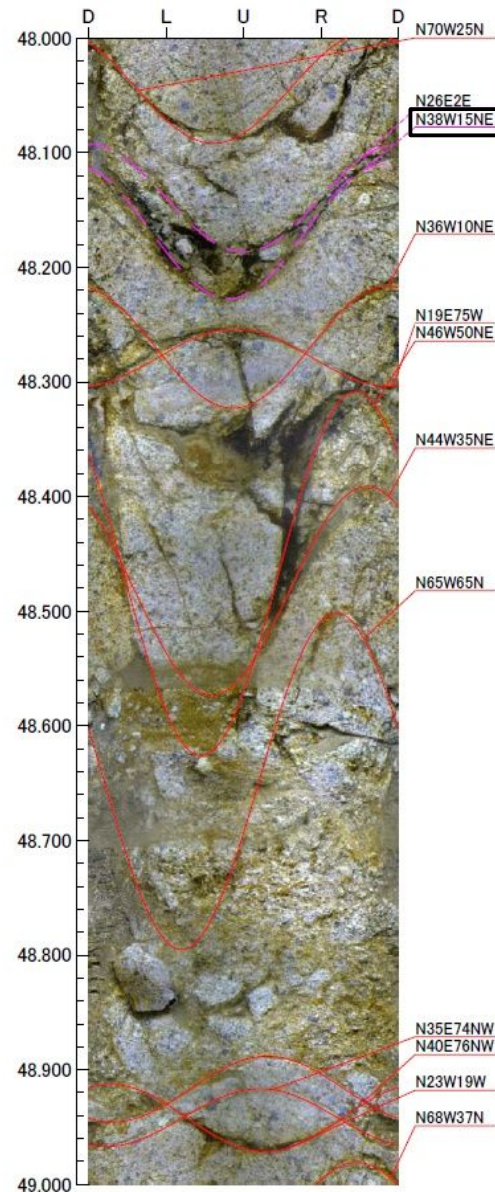
H27-B-2 深度48.08~48.12m 走向・傾斜

当該破碎部の走向・傾斜はBHTV孔壁展開画像で確認している。

75

コア写真

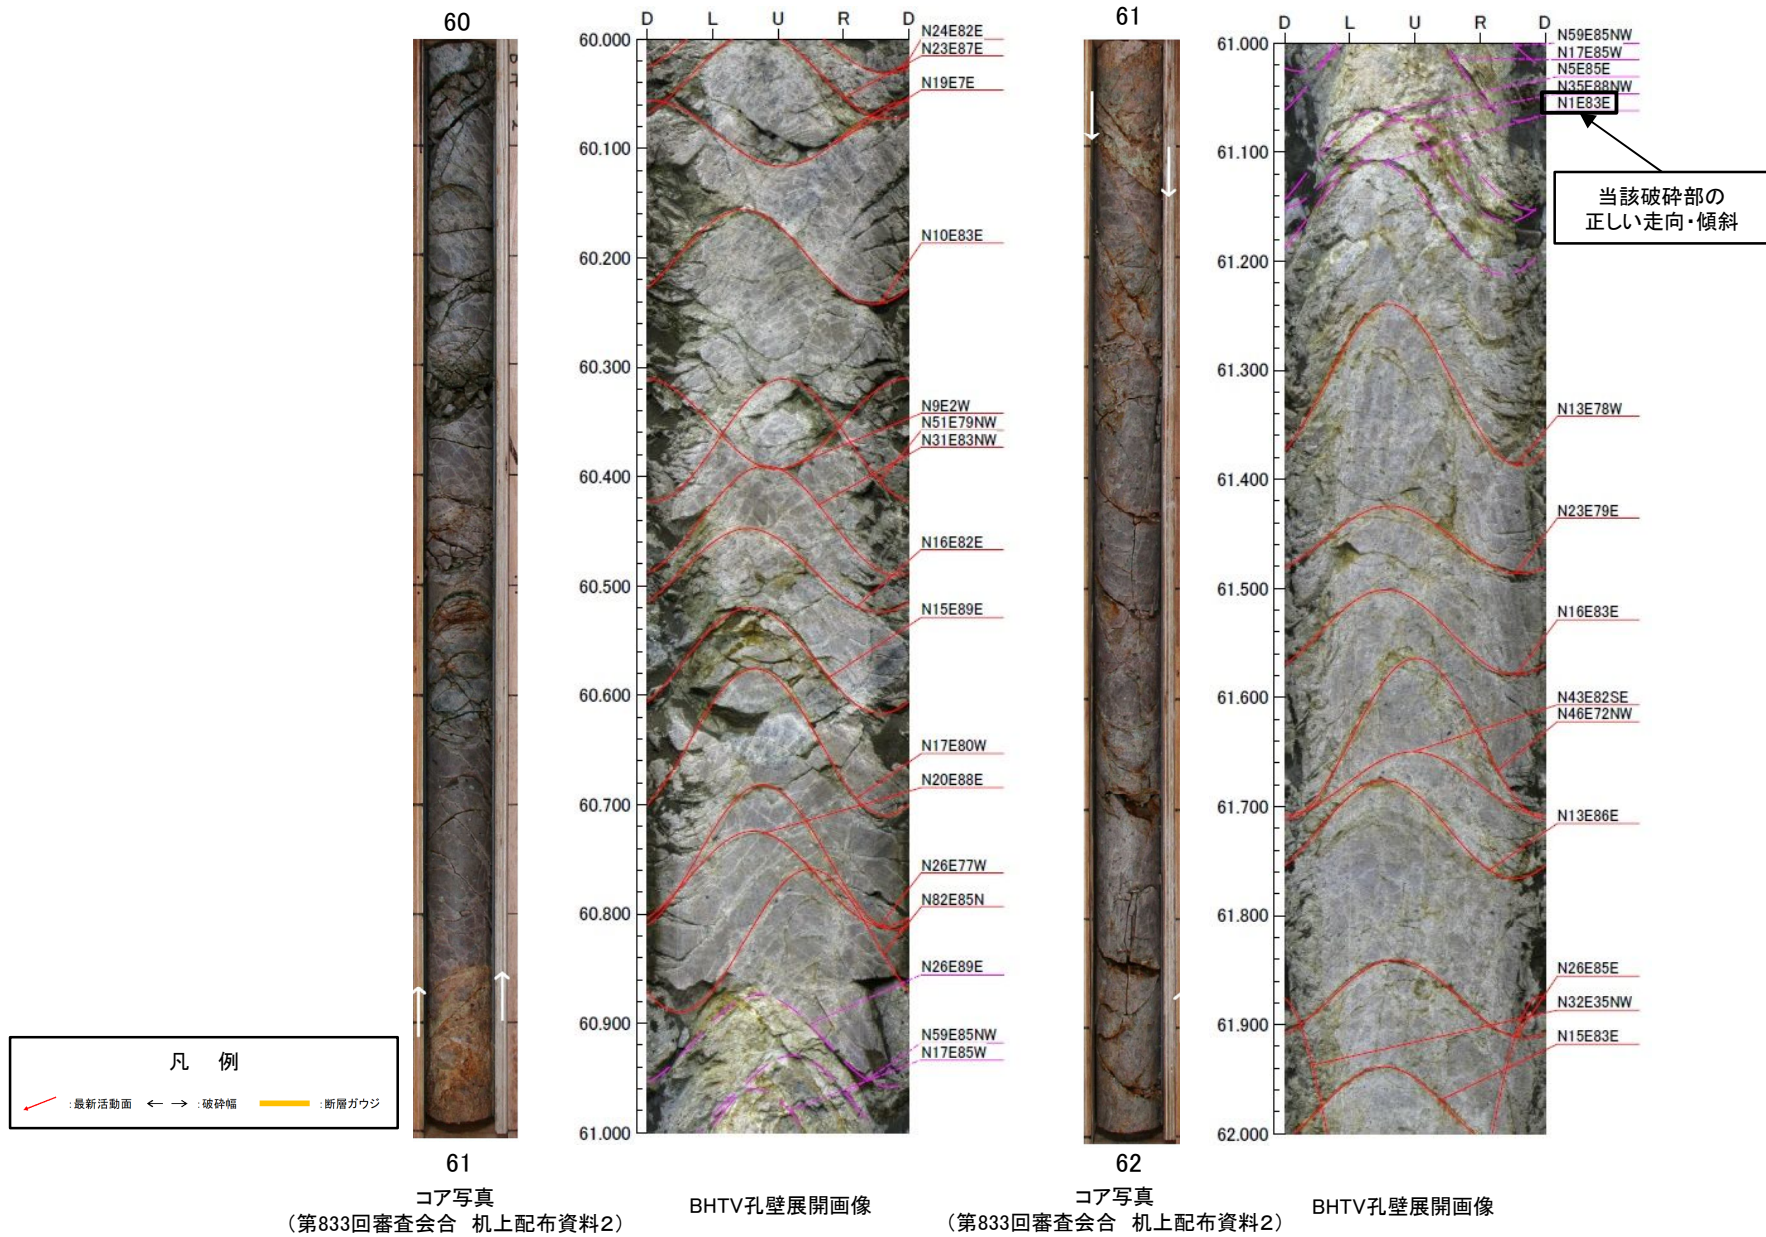
H24-B14-2 深度60.85~61.12m 走向・傾斜

当該破碎部の走向・傾斜はBHTV孔壁展開画像で確認している。

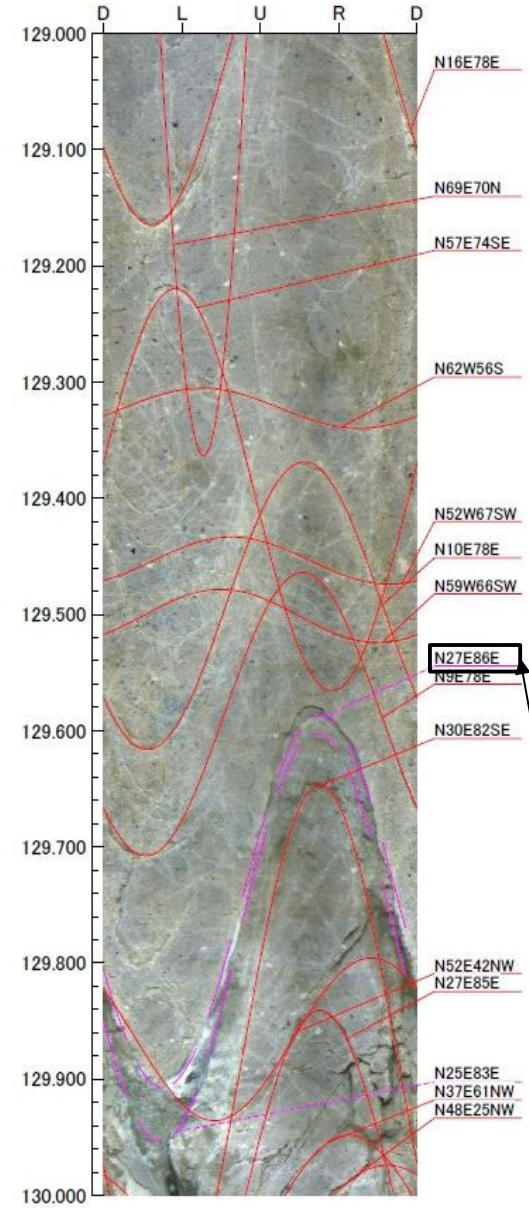
H27-B-3 深度129.84~129.91m 走向・傾斜

当該破碎部の走向・傾斜はBHTV孔壁展開画像で確認している。

当該破碎部の正しい走向・傾斜

74	H27-B-3	129.84	129.91	申請書柱状図	走向・傾斜 N25° E24° E	走向・傾斜 N27° E86° E	記載なし	(BHTV結果)	865	資料2-2-2	補足2-5-22
75	H27-B-4	13.75	140.00	申請書柱状図	深度 13.75~144.00m	深度 13.75~140.00m 【余掘り区間のため】	—	コア観察カード	865	資料2-2-2	補足2-6-4
76	H27-B-4	15.91	16.36	申請書柱状図	正断層センス	右ずれ正断層センス	記載なし	薄片観察結果 (H27-B-4' 深度:23.97~24.42m)	865	資料2-2-2	補足2-6-4
77	H27-B-4	20.55	20.65	コア観察カード	深度 20.56~20.55m	深度 20.55~20.65m	修正	コア写真	916	資料1-2-1	補足1-9-10
78	H27-B-4	48.39	48.43	申請書柱状図	深度 48.30~48.33m	深度 48.39~48.43m	記載なし	再観察結果	865	資料2-2-2	補足2-6-9
79	H27-B-4	63.90	64.30	コア観察カード	深度 63.90~63.30m	深度 63.90~64.30m	修正	コア観察カード (変質欄)	916	資料1-2-1	補足1-9-18
80	H27-B-4	64.65	64.91	申請書柱状図	正断層センス 【第865回審査会合 補足説明資料2の右ずれ センスは誤り】	右ずれ正断層センス	記載なし	薄片観察結果	865	資料2-2-2	補足2-6-12
81	H27-B-4	67.28	67.75	コア観察カード	深度 67.28~67.78m	深度 67.28~67.75m	修正	コア観察カード (変質欄)	916	資料1-2-1	補足1-9-19
82	H27-B-4	140.00	141.42	申請書 柱状図 ~ 審査資料 (第833回)	記事全体	削除 【余掘り区間のため】	修正	—	865	資料2-2-2	補足2-6-21
83	H24-D1-5	47.47	47.89	申請書柱状図	右ずれ正断層センス	正断層センス	記載なし	薄片観察結果	865	資料2-2-2	補足2-4-9

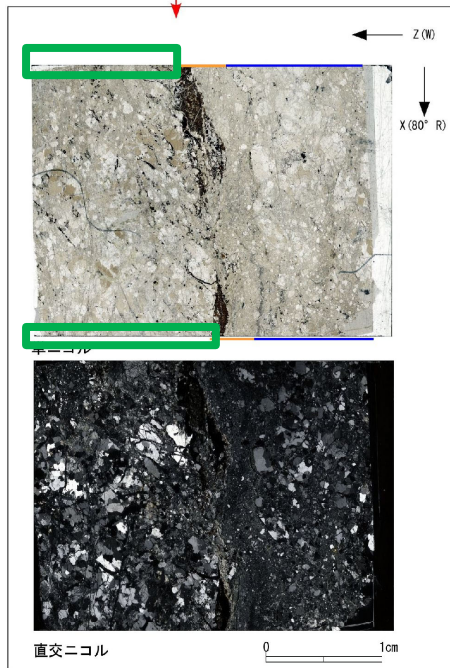
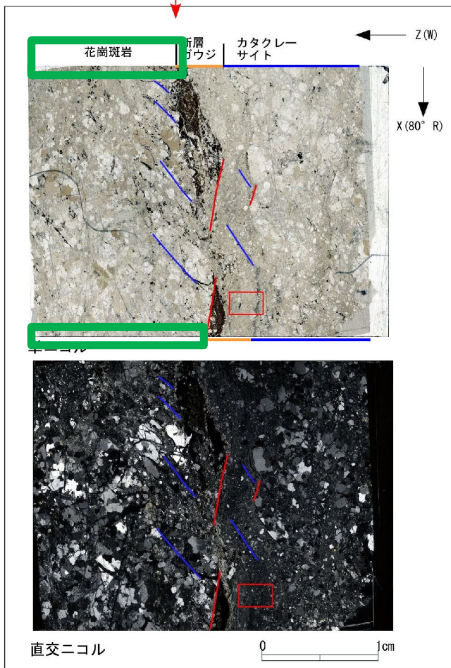
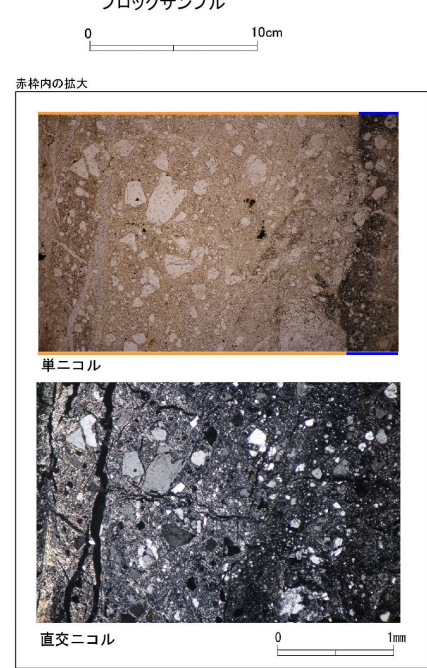
K断層 薄片試料観察(H24-A-11 深度11.81m)

H24-A-11のボーリングコア(深度11.81m)から採取した薄片試料の観察結果によれば最新活動面の変位センスは、逆断層成分が卓越する。

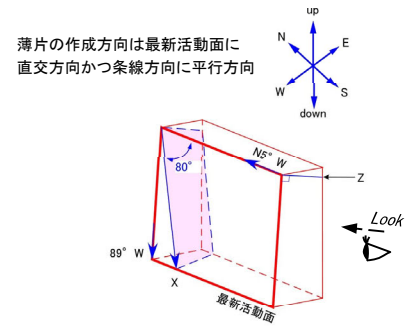
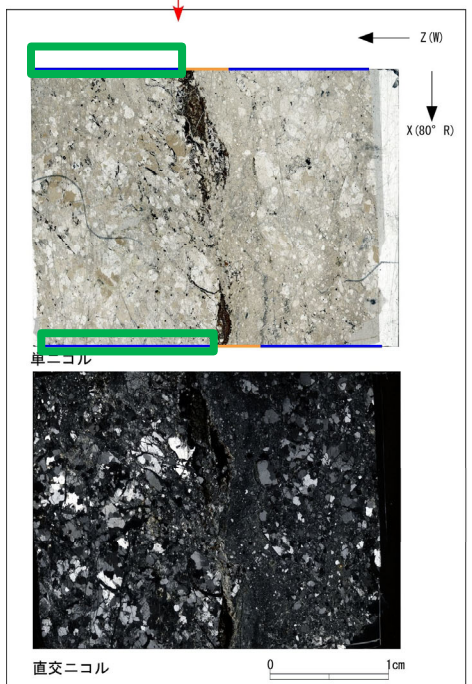
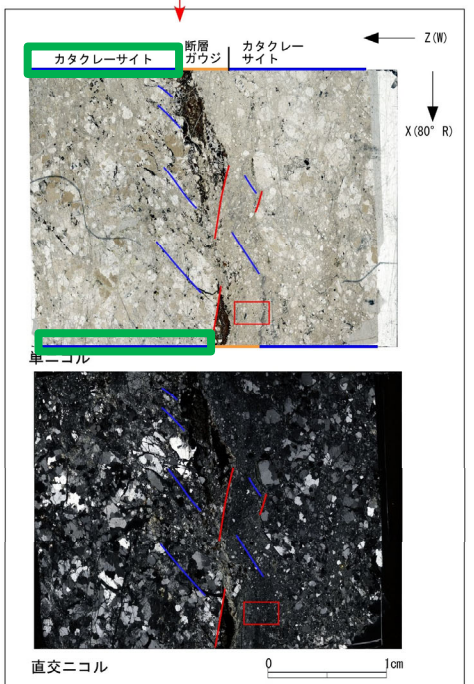
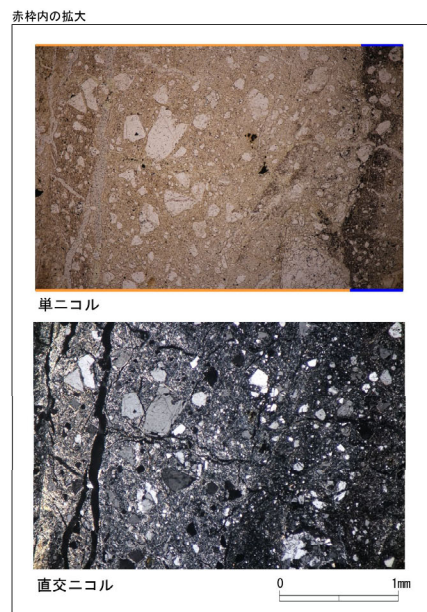
H24-A-11 深度10.20~12.76m K断層

・H24-A-11のボーリングコアから採取した薄片試料の観察結果によれば最新活動面(深度11.81m)の変位センスは、逆断層成分が卓越する。
 ・薄片観察に基づく断層岩区分の評価を行った結果、最新活動面付近に基質を構成する粘土鉱物が多く認められることから、断層ガウジを伴う破碎部であると判断した。(追加した文献も踏まえても変更なし。)

走向・傾斜 N5° W89° W
 X: 条線方向(下向きを正とする)
 Z: 断層面の法線方向(上盤側を正とする)

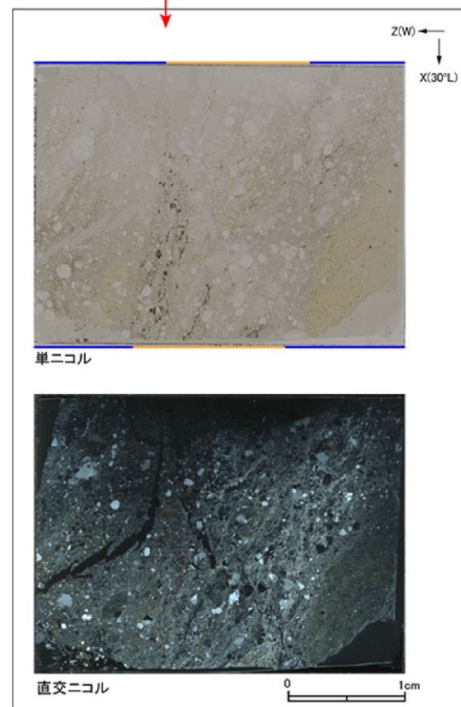
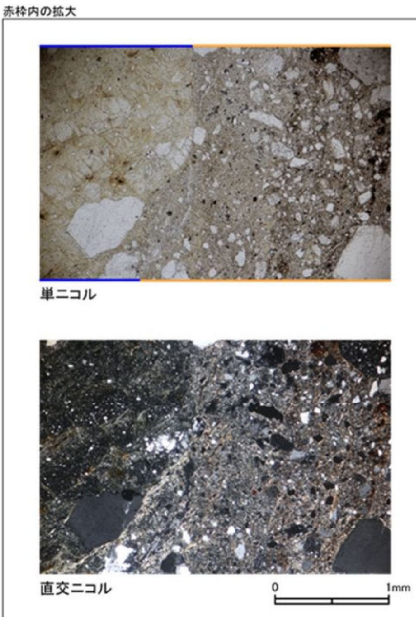
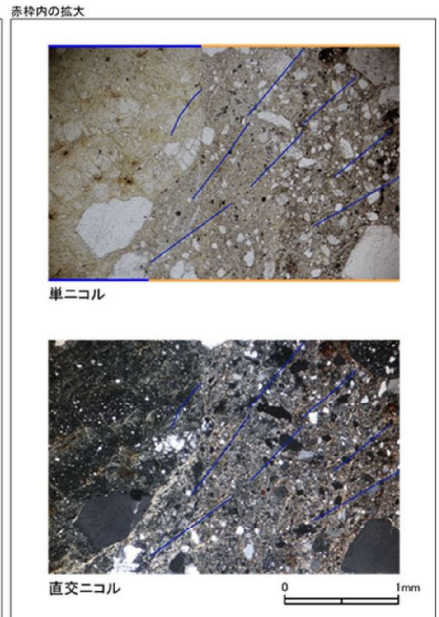
非モデル化破碎部 薄片試料観察 (H27-B-1 深度49.20m)

H27-B-1のボーリングコア(深度49.20m)から採取した薄片試料の観察結果によれば最新活動面の変位センスは、右ずれを伴う正断層である。

薄片の作成方向は最新活動面に直交方向かつ条線方向に平行方向

走向・傾斜 N47°E 45°W
 X: 条線方向(下向きを正とする)
 Z: 断層面の法線方向(上盤側を正とする)

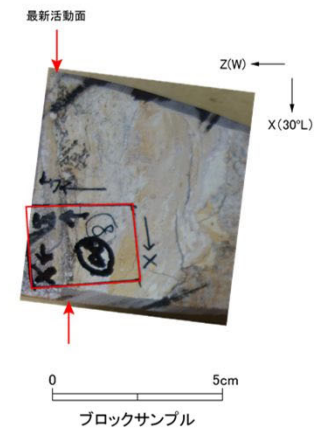
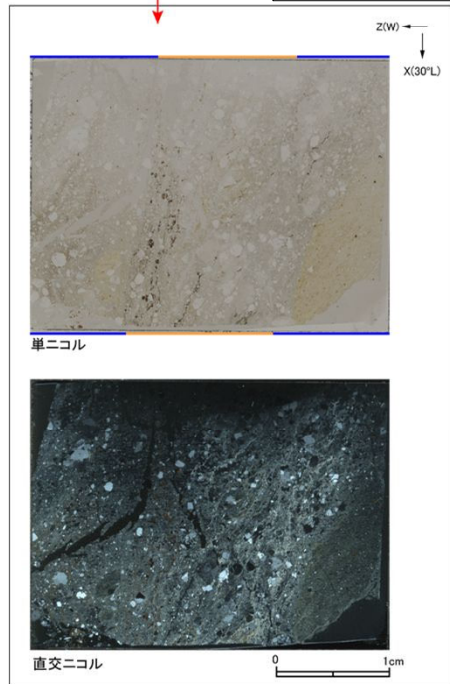
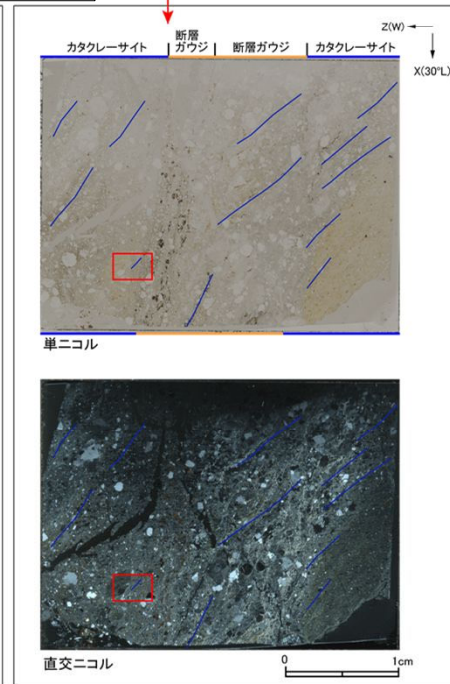
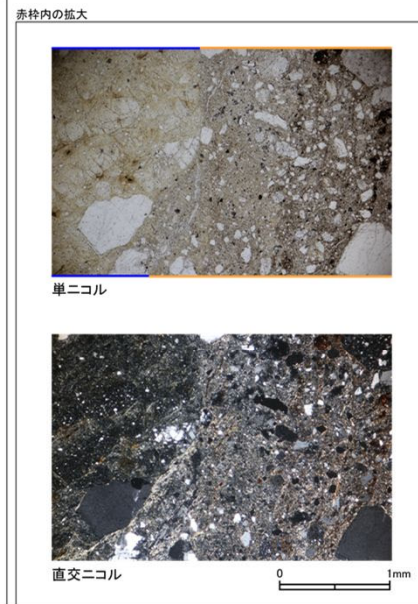
H27-B-1 深度49.17~49.22m 非モデル化破碎部

・H27-B-1のボーリングコアから採取した薄片試料の観察結果によれば最新活動面(深度49.17m)の変位センスは、右ずれを伴う正断層である。
 ・薄片観察に基づく断層岩区分の評価を行った結果、最新活動面付近に基質を構成する粘土鉱物が多く認められることから、断層ガウジを伴う破碎部であると判断した。(追加した文献も踏まえても変更なし。)

当該破碎部については、性状一覧表の最新活動面の表示位置が誤っていた(誤:49.20m, 正:49.17m)。なお、薄片試料は正しい位置で観察している。

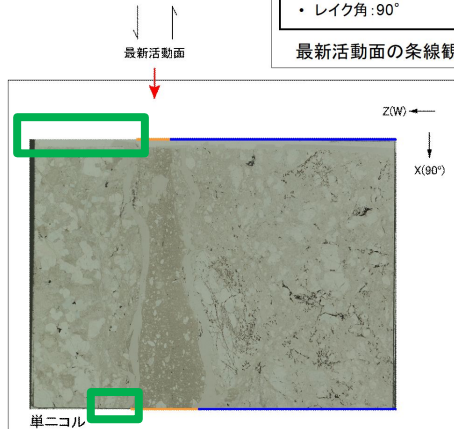
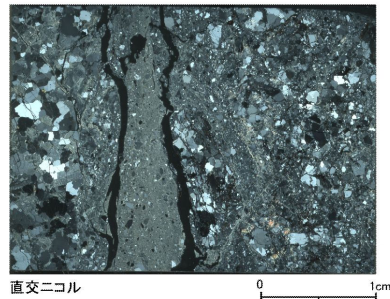
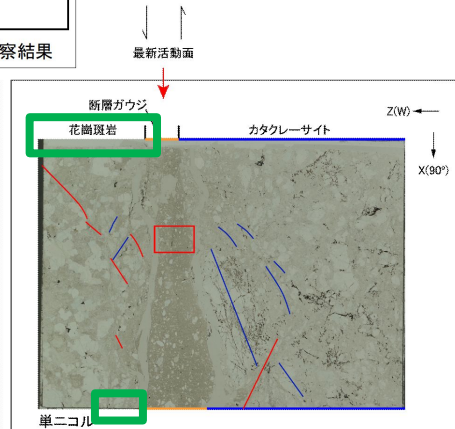
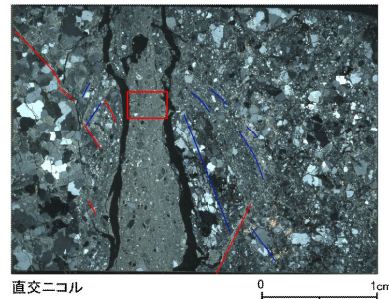
非モデル化破碎部 薄片試料観察(H27-B-1 深度53.17m)

H27-B-1のボーリングコア(深度53.17m)から採取した薄片試料の観察結果によれば最新活動面の変位センスは、正断層成分が卓越する。

薄片の作成方向は最新活動面に
直交方向かつ条線方向に平行方向

走向・傾斜 N27°E 64°W
 X: 条線方向(下向きを正とする)
 Z: 断層面の法線方向(上盤側を正とする)

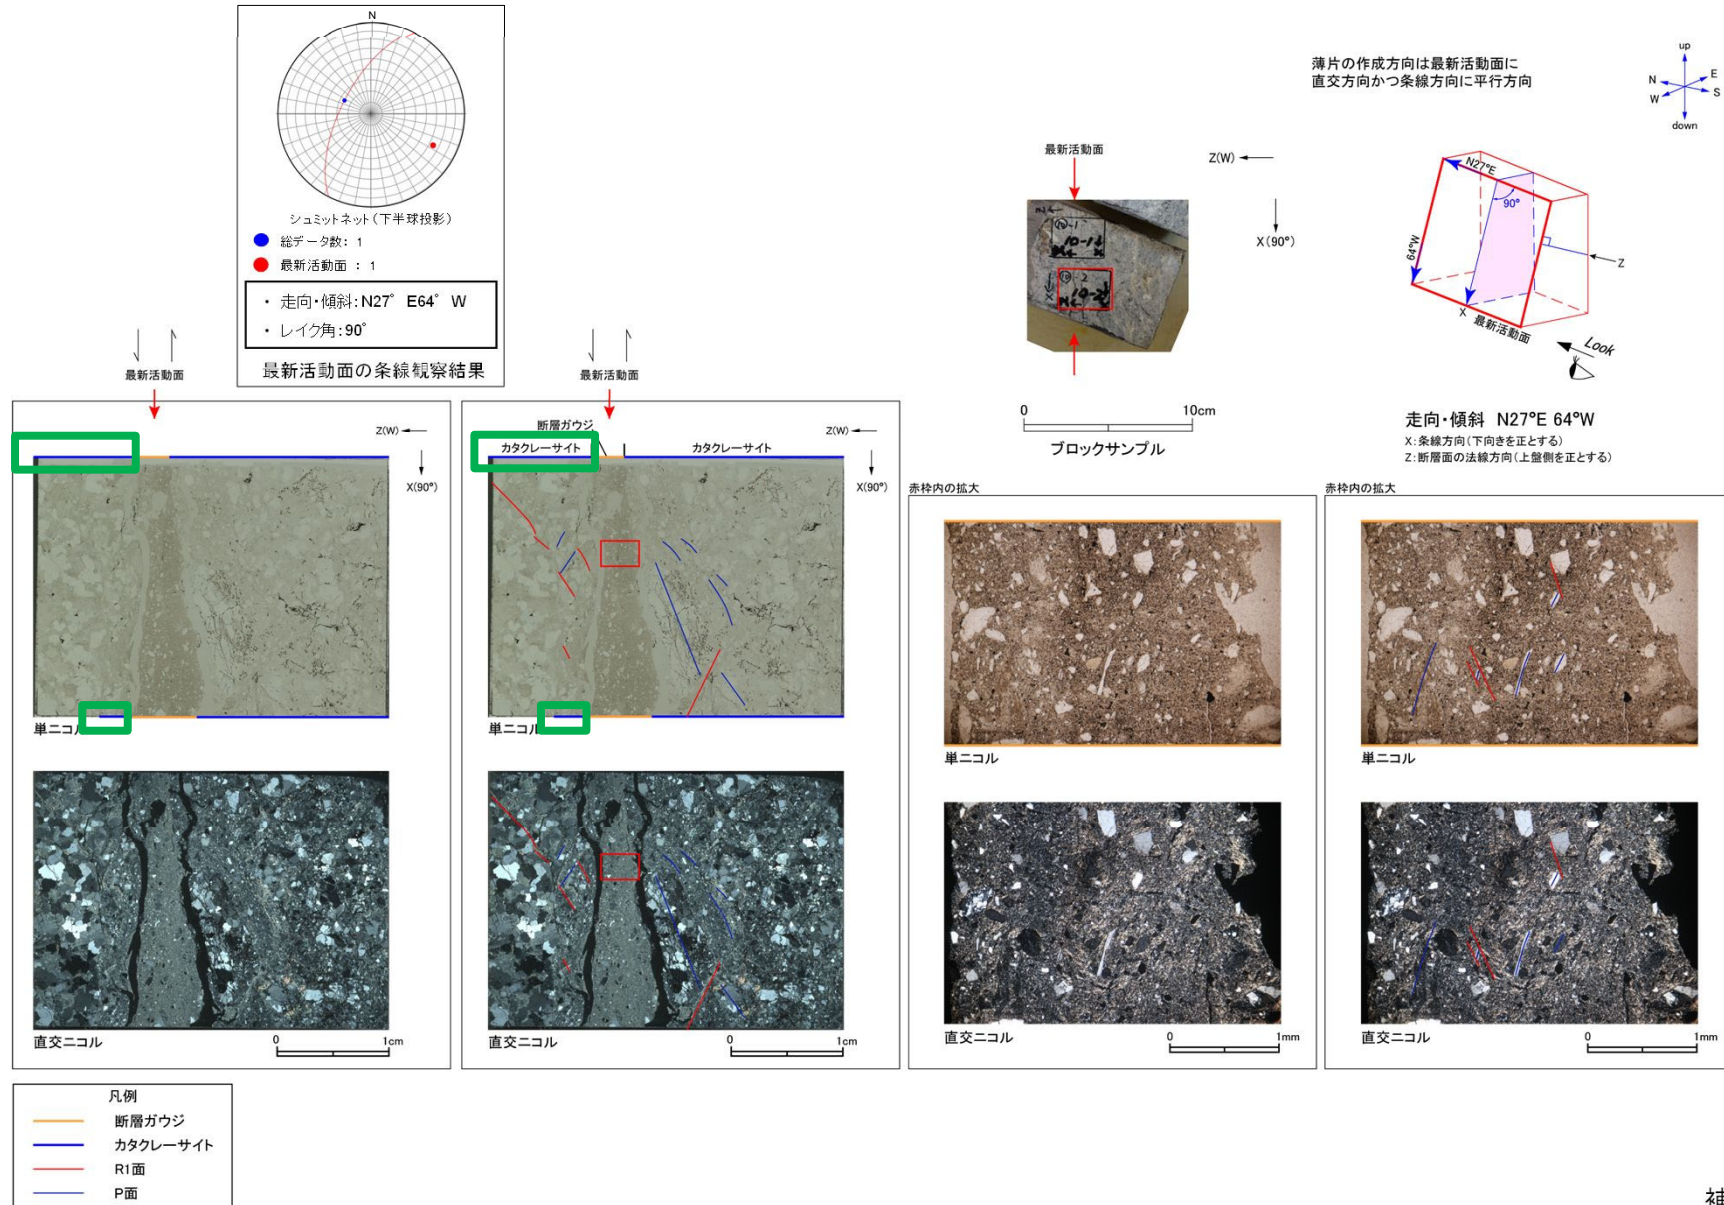
H27-B-1 深度53.17~53.22m 非モデル化破砕部

・H27-B-1のボーリングコアから採取した薄片試料の観察結果によれば最新活動面(深度53.17m)の変位センスは、正断層成分が卓越する。
 ・薄片観察に基づく断層岩区分の評価を行った結果、最新活動面付近に基質を構成する粘土鉱物が多く認められることから、断層ガウジを伴う破砕部であると判断した。(追加した文献も踏まえても変更なし。)

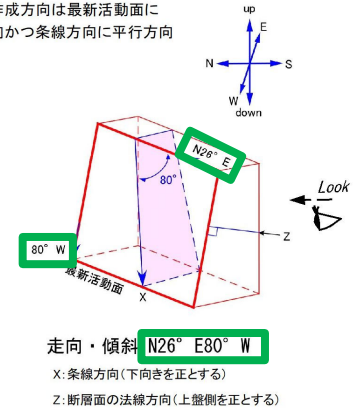
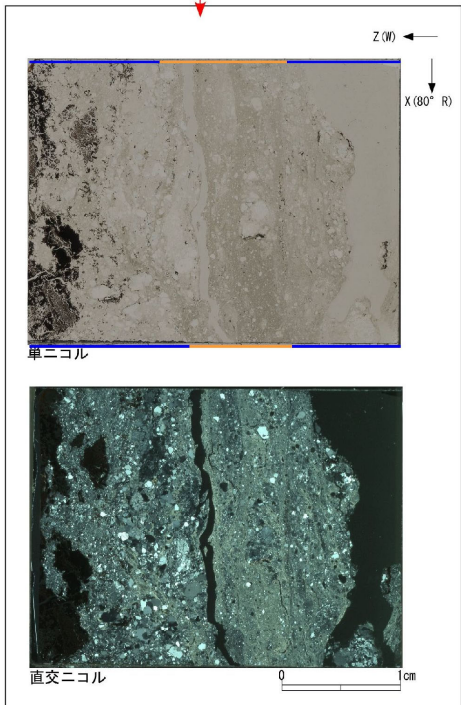
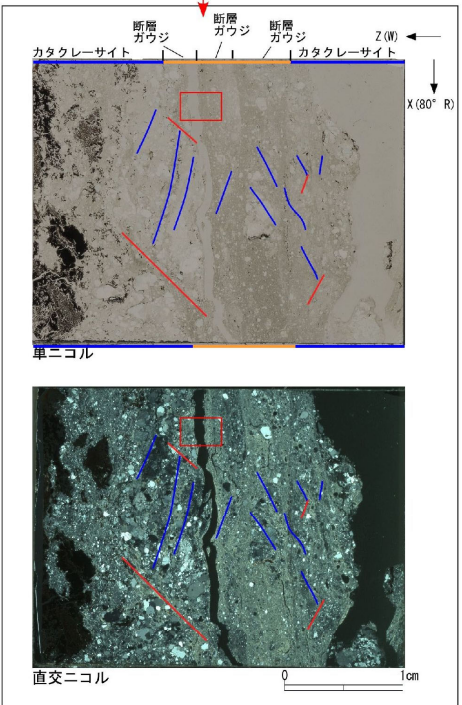
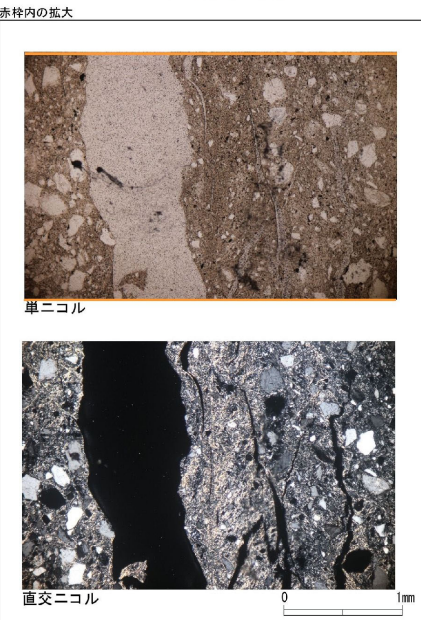
D-1 破碎帯 薄片試料観察 (H27-B-1 深度59.85m)

H27-B-1のボーリングコア(深度59.85m)から採取した薄片試料の観察結果によれば最新活動面の変位センスは、正断層成分が卓越する。

薄片の作成方向は最新活動面に
直交方向かつ条線方向に平行方向

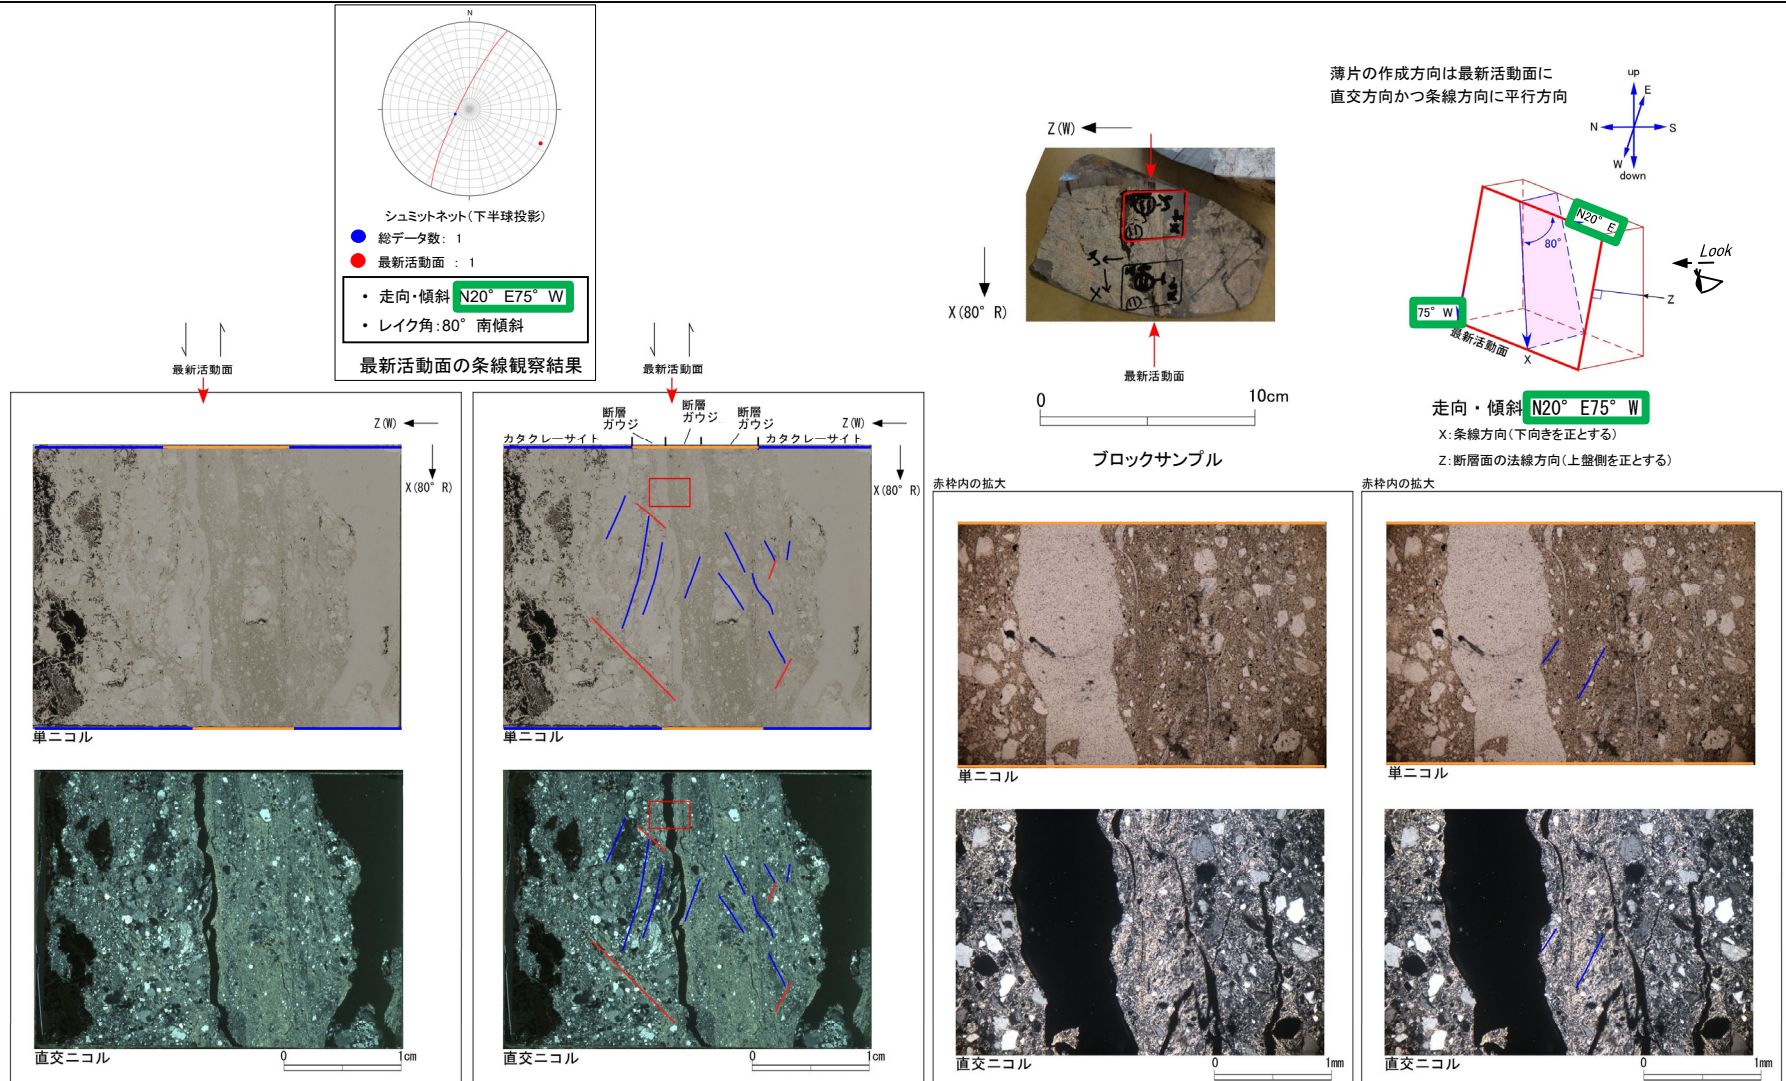
H27-B-1 深度59.82~59.85m D-1破碎帯

・H27-B-1のボーリングコアから採取した薄片試料の観察結果によれば最新活動面(深度59.85m)の変位センスは、正断層成分が卓越する。
 ・薄片観察に基づく断層岩区分の評価を行った結果、最新活動面付近に基質を構成する粘土鉱物が多く認められることから、断層ガウジを伴う破碎部であると判断した。(追加した文献も踏まえても変更なし。)

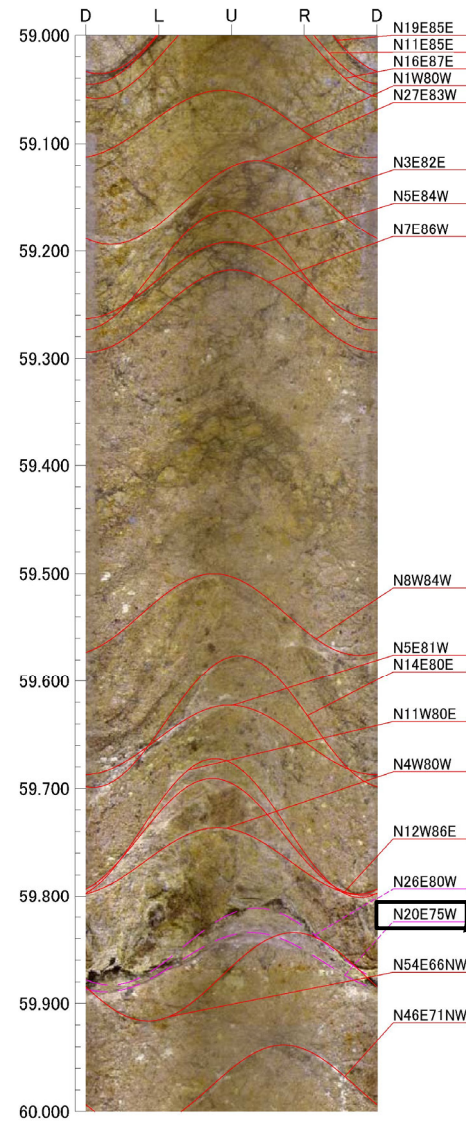
(参考)H27-B-1 深度59.82~59.85m 走向・傾斜

当該破碎部の走向・傾斜はBHTV孔壁展開画像で確認している。

当該破碎部の正しい走向・傾斜
