H24-D1-3 深度14.41~14.52m H-4' 破砕帯

H24-D1-3 深度52.13~52.28m 非モデル化破砕部

H24-D1-2 深度 12.38~12.97m D-1破砕帯

H24-D1-4 深度 10.91~10.93m D-1破砕帯

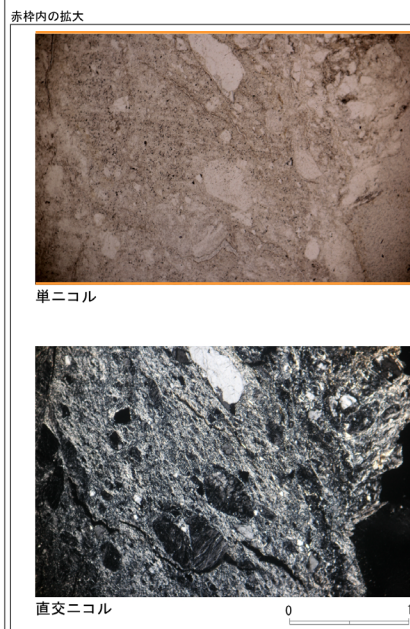
・H24-D1-3のボーリングコアから採取した薄片試料の観察結果によれば最新活動面(深度14.47m)の変位センスは、右ずれ成分が卓越する。

・薄片観察に基づく断層岩区分の評価を行った結果、最新活動面付近に基質を構成する粘土鉱物が多く認められることから、断層ガウジを伴う破砕部であると判断した。(追加した文献も踏まえても変更なし。)

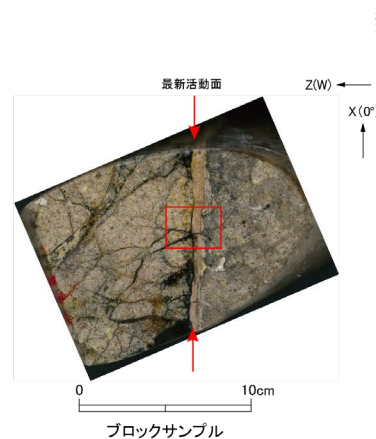
・H24-D1-3のボーリングコアから採取した薄片試料の観察結果によれば最新活動面(深度52.13m)の変位センスは、右ずれ成分が卓越する。

・薄片観察に基づく断層岩区分の評価を行った結果、最新活動面付近に基質を構成する粘土鉱物が多く認められることから、断層ガウジを伴う破砕部であると判断した。(追加した文献も踏まえても変更なし。)

薄片の作成方向は最新活動面に
直交方向かつ条線方向に平行方向

走向・傾斜 N7°E 70°W

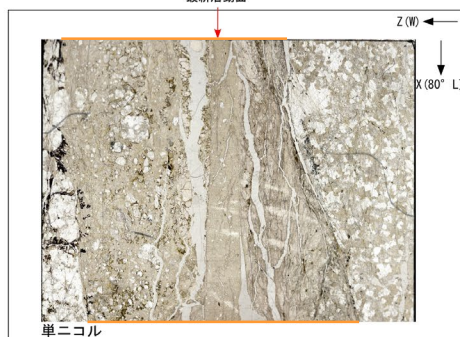
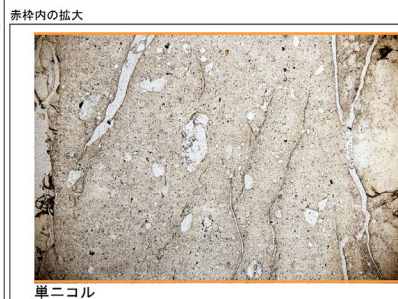
・H24-D1-4のボーリングコアから採取した薄片試料の観察結果によれば最新活動面(深度10.91m)の変位センスは、正断層成分が卓越する。

・薄片観察に基づく断層岩区分の評価を行った結果、最新活動面付近に基質を構成する粘土鉱物が多く認められることから、断層ガウジを伴う破砕部であると判断した。(追加した文献も踏まえても変更なし。)

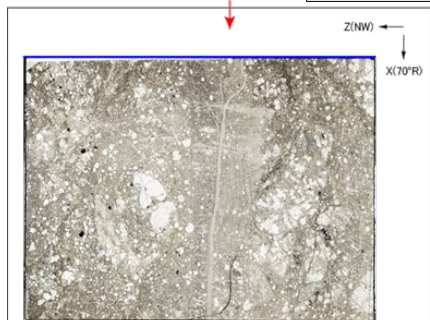
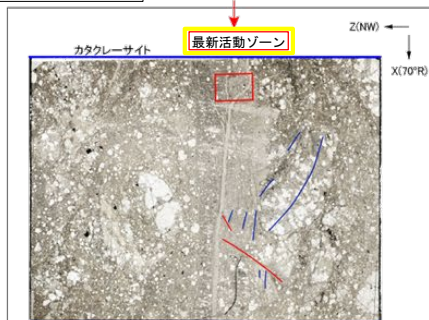
H24-D1-4 深度52.97~53.46m 非モデル化破砕部

・H24-D1-4のボーリングコアから採取した薄片試料の観察結果によれば最新活動面(深度53.05m)の変位センスは、正断層成分が卓越する。
 ・薄片観察に基づく断層岩区分の評価を行った結果、最新活動面付近に基質を構成する粘土鉱物が少なく、多様な粒径の岩片・鉱物片を細粒基質中に多く含むことから、カタクレーサイトのみからなる破砕部と判断した。(追加した文献も踏まえても変更なし。)

薄片の作成方向は最新活動面に
直交方向かつ条線方向に平行方向

走向・傾斜 N41°E 50°NW

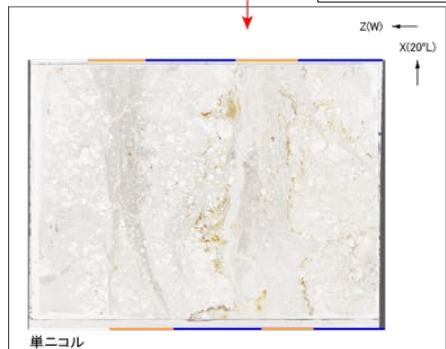
H27-B-3 深度26.70~26.90m 非モデル化破砕部

・H27-B-3のボーリングコアから採取した薄片試料の観察結果によれば最新活動面(深度26.70m)の変位センスは、左ずれ成分が卓越する。

・薄片観察に基づく断層岩区分の評価を行った結果、最新活動面付近に基質を構成する粘土鉱物が多く認められることから、断層ガウジを伴う破砕部であると判断した。(追加した文献も踏まえても変更なし。)

薄片の作成方向は最新活動面に
直交方向かつ条線方向に平行方向

走向・傾斜 N18°E 61°W

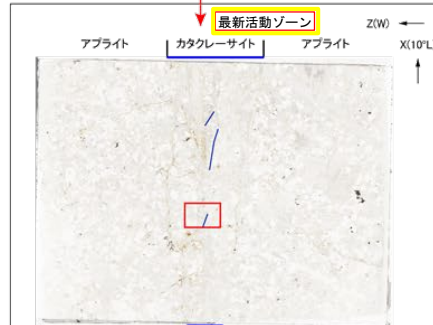
H27-B-3 深度28.12~28.14m 非モデル化破砕部

- H27-B-3のボーリングコアから採取した薄片試料の観察結果によれば最新活動面(深度28.12m)の変位センスは、左ずれ成分が卓越する。
- 薄片観察に基づく断層岩区分の評価を行った結果、最新活動面付近に基質を構成する粘土鉱物が少なく、多様な粒径の岩片・鉱物片を細粒基質中に多く含むことや、一部に鉱物の粒界を横断する破断面が認められることから、カタクレーサイトのみからなる破砕部と判断した。(追加した文献も踏まえても変更なし。)

薄片の作成方向は最新活動面に
直交方向かつ条線方向に平行方向

走向・傾斜 N15°E 64°W

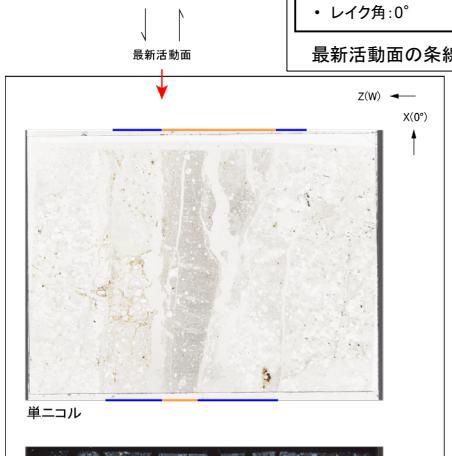
H27-B-3 深度29.10~29.12m 非モデル化破砕部

・H27-B-3のボーリングコアから採取した薄片試料の観察結果によれば最新活動面(深度29.10m)の変位センスは、左ずれ成分が卓越する。

・薄片観察に基づく断層岩区分の評価を行った結果、最新活動面付近に基質を構成する粘土鉱物が多く認められることから、断層ガウジを伴う破砕部であると判断した。(追加した文献も踏まえても変更なし。)
