敦賀発電所2号炉
敷地の地形，地質・地質構造について
(コメント回答)
補足説明資料3
薄片観察結果(その1)

令和3年5月19日
日本原子力発電株式会社

- 本資料は、破砕部の最新活動面から採取した薄片試料の観察結果を取りまとめたものである。
- 薄片観察により最新活動面沿いの変位センス及び断層岩区分の評価を行った。
- 断層岩区分の評価については、Passchier and Trouw(2005)に加え、Manatschal(1999)、相山ほか(2017)および相山・金折(2019)の参考文献を追加し、これらの文献による定義を参考とした。
- 本資料では、K断層及びK断層の連続性評価に関わる10孔の破砕部について取りまとめており、その他の破砕部については、今後提出する。

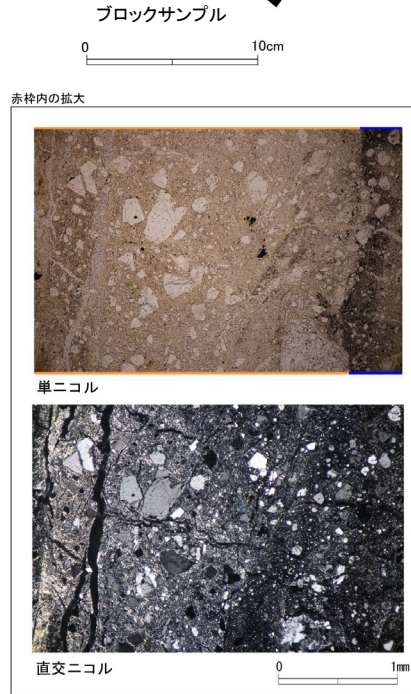
H24-A-11 深度10.20~12.76m K断層

・H24-A-11のボーリングコアから採取した薄片試料の観察結果によれば最新活動面(深度11.81m)の変位センスは、逆断層成分が卓越する。

・薄片観察に基づく断層岩区分の評価を行った結果、最新活動面付近に基質を構成する粘土鉱物が多く認められることから、断層ガウジを伴う破砕部であると判断した。(追加した文献も踏まえても変更なし。)

走向・傾斜 N5° W89° W

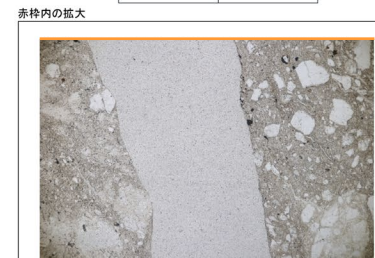
H24-E'-1 深度10.31~14.05m K断層(1/2)

- ・H24-E'-1のボーリングコアから採取した薄片試料の観察結果によれば最新活動面(深度10.72m)の変位センスは、左ずれを伴う逆断層である。
- ・追加した文献も踏まえて薄片観察を実施したところ、最新活動ゾーンについては、以下の特徴が認められることから、断層ガウジを伴う破碎部であると判断した。
- 基質は粘土鉱物を主体とする。
- せん断構造に伴う粘土鉱物の定向配列が認められる。
- レンズ状に引き延ばされた岩片が認められる。

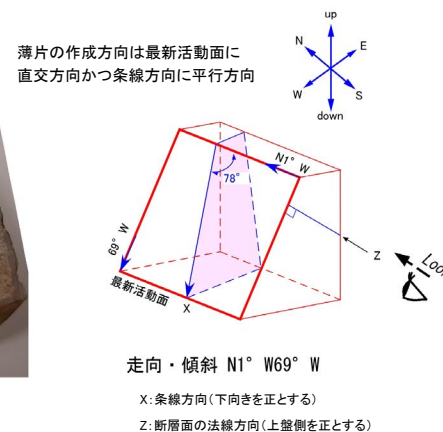
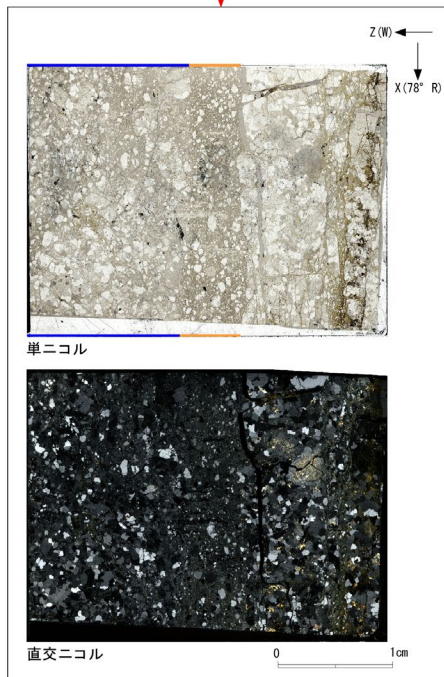
D-1トレンチ2-1ピット K断層

・D-1トレンチ2-1ピットから採取した薄片試料の観察結果によれば最新活動面の変位センスは、逆断層成分が卓越する。

・薄片観察に基づく断層岩区分の評価を行った結果、最新活動面付近に基質を構成する粘土鉱物が多く認められることから、断層ガウジを伴う破碎部であると判断した。(追加した文献も踏まえても変更なし。)

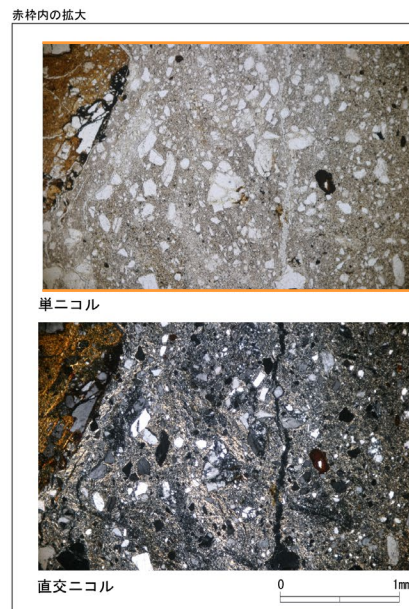
H24-B'-1 深度7.50~10.93m K断層

・H24-B'-1のボーリングコアから採取した薄片試料の観察結果によれば最新活動面(深度7.91m)の変位センスは、左ずれを伴う逆断層である。

・薄片観察に基づく断層岩区分の評価を行った結果、最新活動面付近に基質を構成する粘土鉱物が多く認められることから、断層ガウジを伴う破碎部であると判断した。(追加した文献も踏まえても変更なし。)

薄片の作成方向は最新活動面に
直交方向かつ条線方向に平行方向

走向・傾斜 N12° W89° W

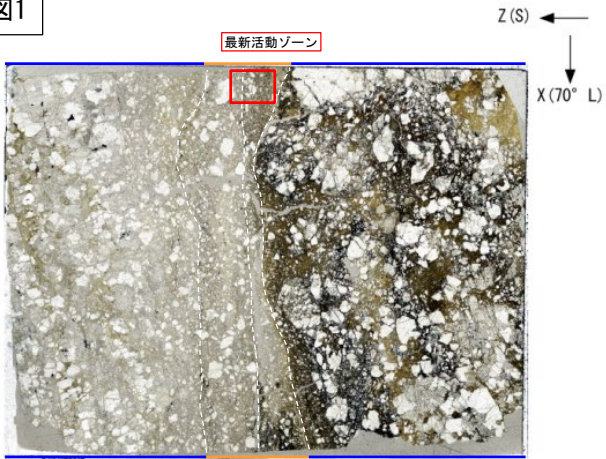
図1

図1では、断層ガウジが異なる複数のゾーンに分帯されている様子が認められる。

破線は認定したゾーンの境界を示す。

- 粘土状部の分布は帯状で直線的である。(図1)
- 基質は粘土鉱物を主体とする。(図2)
