敦賀発電所2号炉
敷地の地形，地質・地質構造について
(コメント回答)
補足説明資料2
ボーリングコアの再観察結果(その1)

令和3年5月19日
日本原子力発電株式会社

- 本資料は、ボーリング柱状図作成後のボーリングコアの肉眼による再観察により、破碎部範囲の見直し、節理等の破碎部としていない箇所の説明及び断層岩区分の評価を取りまとめたものである。
- 破碎部の断層岩区分の評価については、狩野・村田(1998)の定義を参考に、原岩組織の有無、細粒部の連続性・直線性、コアの硬軟等により行った。
- 本資料には、肉眼観察による断層岩区分の評価でカタクレーサイトと評価した破碎部、薄片観察による断層岩区分を実施していない破碎部を対象に取りまとめている。肉眼観察による断層岩区分の評価が断層ガウジあるいは断層角礫であり、薄片観察による断層岩区分の評価においても変更がない箇所は、薄片観察結果(補足説明資料3)に取りまとめている。
- 本資料では、K断層の連続性評価に関わる10孔について取りまとめており、その他のボーリング孔については、今後提出する。

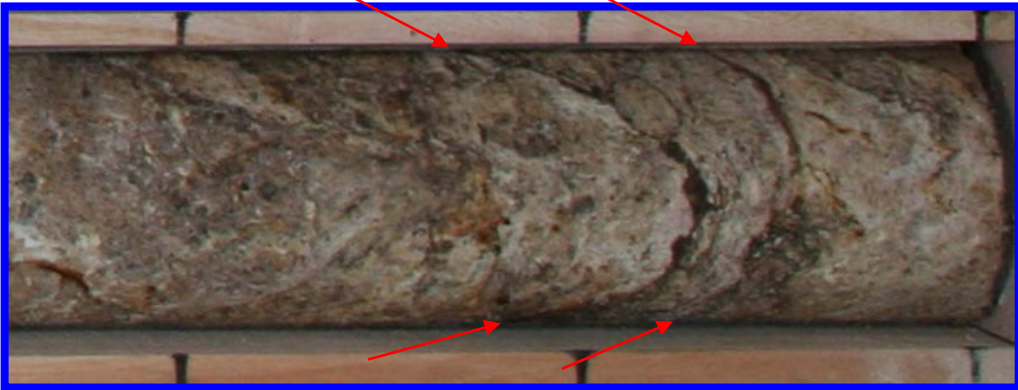
深度68.93mの暗褐色の細粒部 深度68.95mの暗褐色の細粒部

- ・深度68.84~68.93m及び深度68.95~69.00mの「粘土混じり礫状破碎部」と記載の箇所については、全体的に軟質~やや軟質であるが、含まれる細粒部は網目状に分布し、連続性及び直線性に乏しく、原岩組織が認められる岩片を主体とし基質も細粒化した岩片からなる組織が認められることから変質したカタクレーサイトであると判断した。
- ・深度68.93~68.95mの「礫質粘土状破碎部」と記載の箇所については、本破碎部は粘土質礫状を呈するものである。全体的にやや硬質であり、含まれる細粒部は網目状に分布し、連続性及び直線性に乏しく、原岩組織が認められる岩片を主体とし基質も細粒化した岩片からなる組織が認められることからカタクレーサイトであると判断した。
- ・深度68.93m及び68.95mに暗褐色の細粒部が見られるが、いずれも境界面は波打ち直線性に乏しいことからカタクレーサイト中の変質粘土脈であると判断した。

* 深度68.93~68.95mの礫質粘土状破碎部については、その後、薄片試料による観察を行い、カタクレーサイトの組織の特徴が認められたことから、カタクレーサイトと判断した。(補足説明資料3)

●68.84~69.00m: 破碎部
 68.84~68.93m: 粘土混じり礫状破碎部(Hj)。上端50°で不明瞭, 下端55°でやや波打つ。幅32mm。径5~10mmの粘土化した岩片を主体とする。
 68.93~68.95m: 礫質粘土状破碎部(Hb)。下端50°でやや波打つ。幅20~30mm。径5~18mmの粘土化した岩片を多く含む。
 68.95~69.00m: 粘土混じり礫状破碎部(Hj)。下端45°でやや波打つ。幅32~35mm。径5~10mmの粘土化した岩片を主体とする。下端に幅2mmの硬質な淡褐色粘土を挟む。

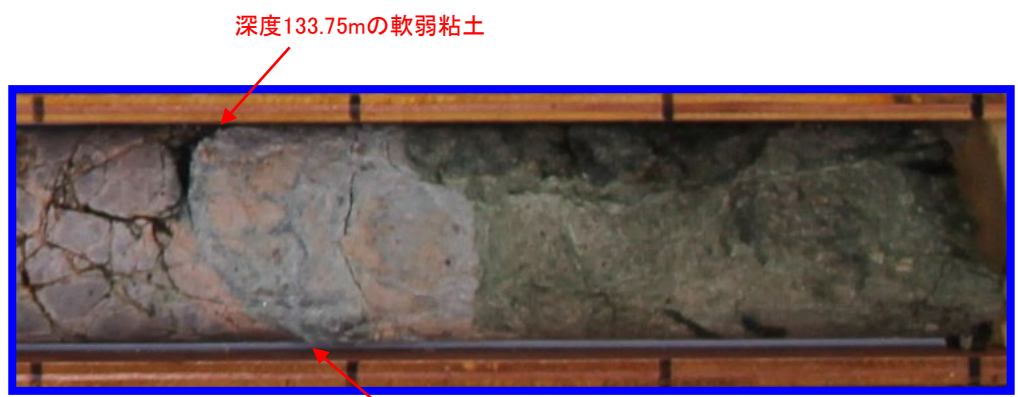
- ・深度133.75mの「軟弱粘土(ガウジ)」と記載の箇所については、幅が狭いため、原岩組織が認められる岩片を主体とし基質も細粒化した岩片からなる組織の有無を把握できなかったが、軟質で、粘土の連続性及び直線性が良いことから断層ガウジであると判断した。
- ・深度133.75~133.80mの「礫質粘土状」と記載の箇所については、本破碎部は粘土質礫状を呈するものである。全体的にやや軟質であるが、含まれる細粒部は網目状に分布し、連続性及び直線性に乏しく、原岩組織が認められる岩片を主体とし基質も細粒化した岩片からなる組織も認められることから変質したカタクレーサイトであると判断した。
- ・深度133.80~133.92mの「粘土混じり岩片状」と記載の箇所については、全体的にやや軟質であるが、含まれる細粒部は網目状に分布し、連続性及び直線性に乏しく、原岩組織が認められる岩片を主体とし基質も細粒化した岩片からなる組織も認められることから変質したカタクレーサイトであると判断した。

●133.75~133.92m: 破碎部(主せん断面133.75m)
 133.75m: Hc-1
 45°で上下端とも直線的に連続。石英粒や岩片を含まない軟弱粘土(ガウジ)。色調は明緑灰(10G7/1)。厚さ0.5~1mm。
 133.75~133.80m: Hb
 上端45°で直線的に、下端35°で波打って連続。粘土化した硬さ「E」や硬さ「D」岩片を20~30%含む軟質な「礫質粘土状」呈する。硬さ「D」岩片中には主せん断面と同方向の割れ目が分布する。色調は緑灰(10G6/1)。厚さ30~40mm。
 133.80~133.92m: Hj
 上端35°、下端50°でともに波打って連続。大半が粘土化したφ5~10mm岩片で、岩片間は幅1~2mm灰白~緑灰色軟質粘土が脈状に分布。全体に「粘土混じり岩片状」を呈する。
 色調は上端側が緑灰(10G6/1)、下端側がオリブ灰(2.5GY5/1)。厚さ100mm。

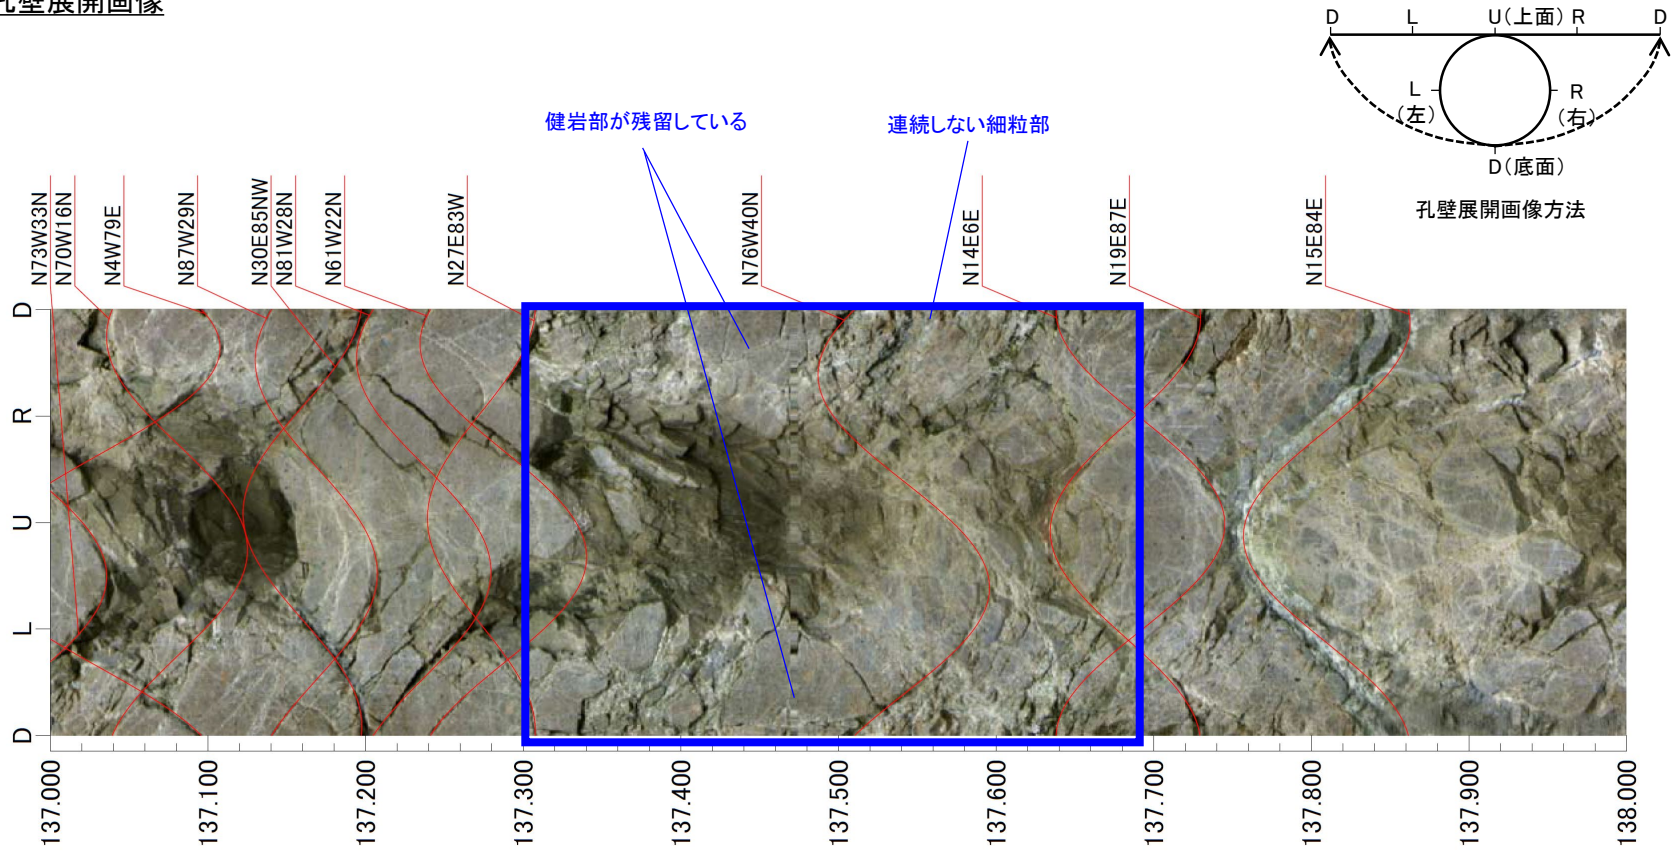
H27-B-2 深度137.44~137.60m: 破碎部としていない箇所(2/2)

・「137.44~137.53mはφ5~10mm破砕状の細礫主体。137.53~137.60mは締った砂状部も含む。」と記載の箇所については、該当区間のBHTV孔壁展開画像では、割れ目が密集するものの、孔壁の側壁~底面側では健岩部が認められ、また、連続する細粒部を伴わないことから、破砕部ではないと判断した。

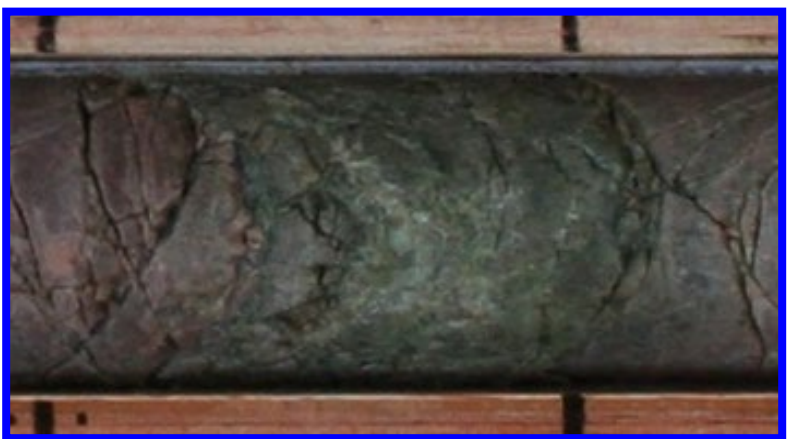
H24-B14-2 深度105.54~105.61m: 断層岩区分の評価

・深度105.54~105.61mの「シルト混り砂礫状破碎部」と記載の箇所については、全体的に硬質で、含まれる細粒部は局所的に分布し、連続性及び直線性に乏しく、原岩組織が認められる岩片を主体とし基質も細粒化した岩片からなる組織も認められることからカタクレーサイトであると判断した。

- 105.54~105.61m: 破碎部
- ▲105.54~105.61m: シルト混り砂礫状破碎部(Hj)。上下端45°。オリーブ灰。灰白色粘土脈が分布。

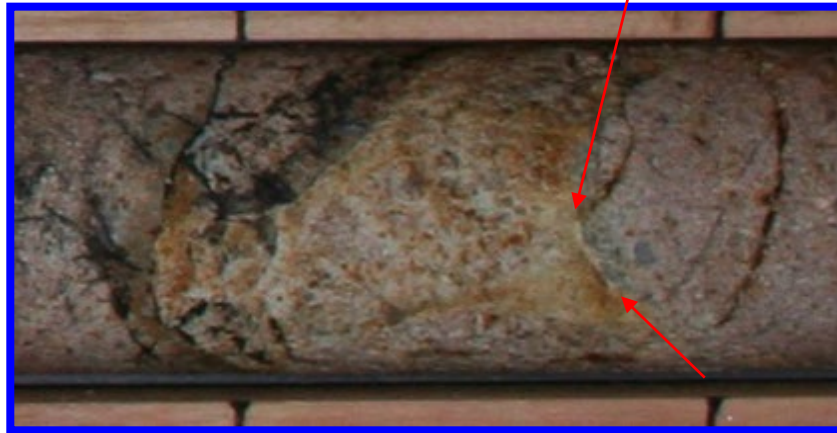
深度19.87mのフィルム状の細粒部

- ・深度19.78~19.87mの「礫質粘土状破碎部」と記載の箇所については、本破碎部は粘土混じり礫状を呈するものである。全体的にやや硬質で、含まれる細粒部は網目状に分布し、連続性及び直線性に乏しく、原岩組織が認められる岩片を主体とし基質も細粒化した岩片からなる組織も認められることからカタクレーサイトであると判断した。
- ・一方、深度19.87mにはフィルム状の細粒部が挟在しており、幅が狭いため、肉眼観察では原岩組織が認められる岩片を主体とし基質も細粒化した岩片からなる組織の有無を把握できなかったことから、断層ガウジの可能性のある破碎部として扱うこととした。

● 19.78~19.87m: 破碎部
礫質粘土状破碎部(Hb)。上端53°, 下端63°で
両端とも直線的。幅10~50mmと膨縮する。
