H27-B-2 深度31.15~31.66m 非モデル化破砕部

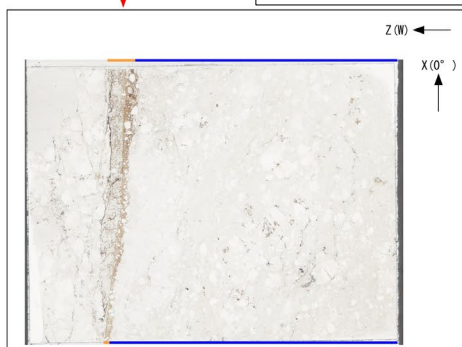
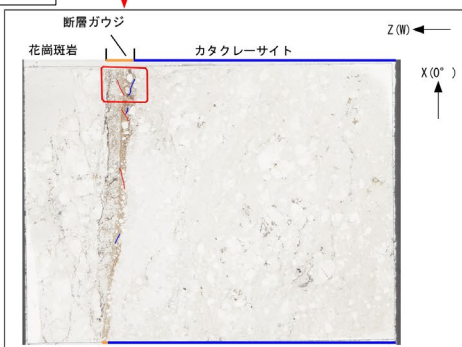
H27-B-2 深度34.37~34.48m 非モデル化破砕部

・H27-B-2のボーリングコアから採取した薄片試料の観察結果によれば最新活動面(深度34.37m)の変位センスは、左ずれ成分が卓越する。

・薄片観察に基づく断層岩区分の評価を行った結果、最新活動面付近に基質を構成する粘土鉱物が多く認められることから、断層ガウジを伴う破砕部であると判断した。(追加した文献も踏まえても変更なし。)

走向・傾斜 N18° E46° W
X: 条線方向(北向きを正とする)
Z: 断層面の法線方向(上盤側を正とする)

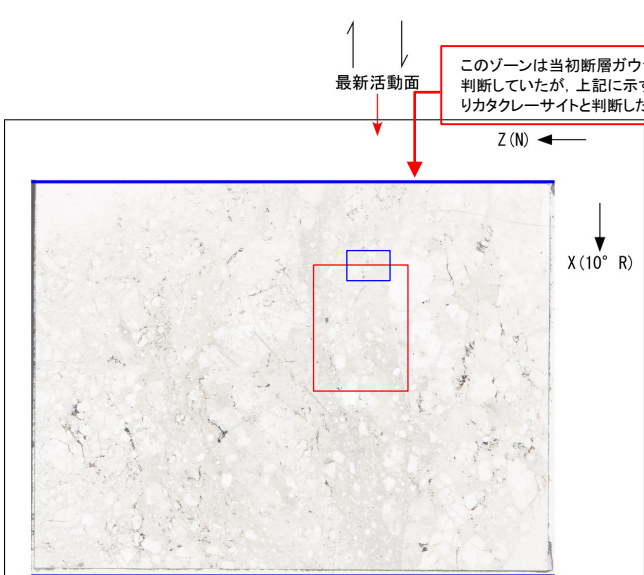
H27-B-2 深度35.36~35.46m 非モデル化破砕部(2/2)

・破砕部中央のゾーンには以下の特徴が認められる。

- 基質を構成する粘土鉱物は少ない。(図1)
- 多様な粒径の岩片が多く認められる。角礫主体であり、ジグソー状の角礫群が認められる。(図2)

このゾーンは当初断層ガウジと判断していたが、上記に示す通りカタクレーサイトと判断した。

破線はジグソー状の角礫群示す。

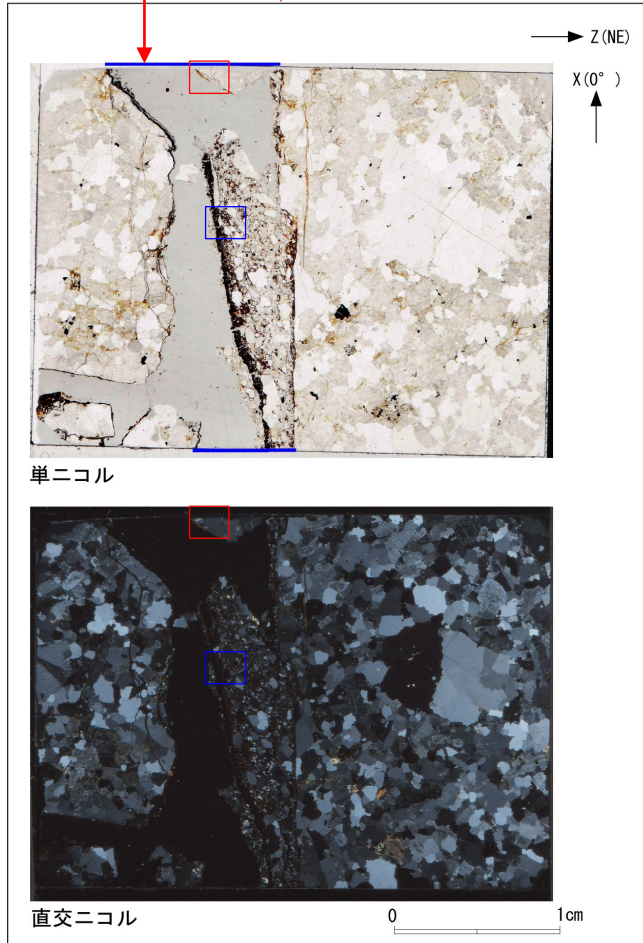
最新活動面

- ・破砕部中央のゾーンには以下の特徴が認められる。
 - 基質を構成する粘土鉱物は少ない。(図1)
 - 多様な粒径の岩片が多く認められる。角礫主体である。(図2)

このゾーンは当初断層ガウジと判断していたが、上記に示す通りカタクレーサイトと判断した。

- ・H27-B-2のボーリングコアから採取した薄片試料の観察結果によれば最新活動面(深度48.12m)の変位センスは、右ずれ成分が卓越する。
- ・断層岩区分については、カタクレーサイトの左端は全体的に不透明鉱物に汚染されており、状況を判断できないものの、全景写真上端のカタクレーサイトの左端には、粘土鉱物を伴う部分が残っていることから、断層ガウジと判断した。(第833回 机上配布資料1)
- ・追加した文献も踏まえて薄片観察を実施したところ、断層ガウジと判断していたゾーンには以下の特徴が認められることから、カタクレーサイトのみからなる破碎部であると判断した。
 - 基質を構成する粘土鉱物は少ない。
 - 多様な粒径の岩片が多く認められる。角礫主体である。
 - 組織は隣接するカタクレーサイトと漸移的である。

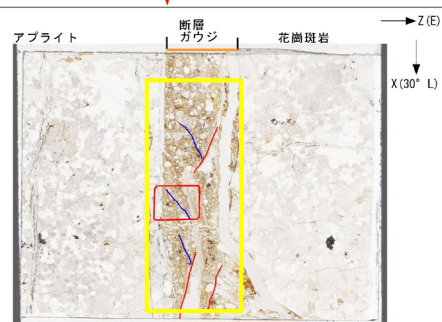
H27-B-2 深度88.38~88.43m D-41破砕帯

・H27-B-2のボーリングコアから採取した薄片試料の観察結果によれば最新活動面(深度88.43m)の変位センスは、右ずれを伴う正断層である。

・薄片観察に基づく断層岩区分の評価を行った結果、最新活動面付近に基質を構成する粘土鉱物が多く認められることから、断層ガウジを伴う破砕部であると判断した。(追加した文献も踏まえても変更なし。)

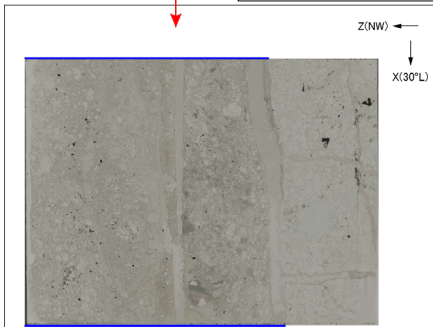
H27-B-2 深度120.63~120.65m 非モデル化破砕部

- H27-B-2のボーリングコアから採取した薄片試料の観察結果によれば最新活動面(深度120.65m)の変位センスは、左ずれを伴う逆断層である。
- 薄片観察に基づく断層岩区分の評価を行った結果、最新活動面付近に基質を構成する粘土鉱物が少なく、多様な粒径の岩片・鉱物片を細粒基質中に多く含むことから、カタクレーサイトのみからなる破砕部と判断した。(追加した文献も踏まえても変更なし。)

※切断面に記載されているX方向は誤り

走向・傾斜 N34°E 77°NW

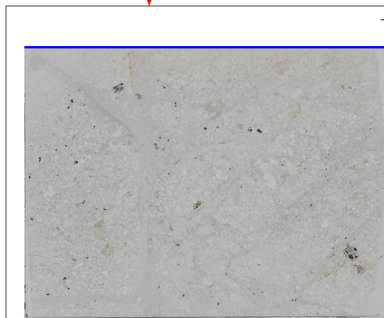
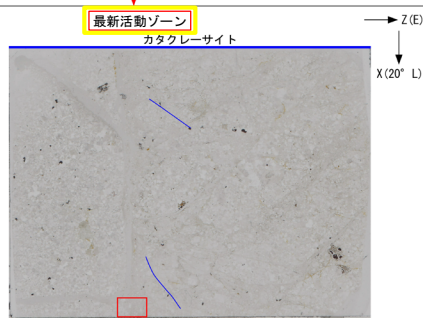
↑ 最新活動面
↓

・薄片観察に基づく断層岩区分の評価を行った結果、最新活動面付近に基質を構成する粘土鉱物が少なく、多様な粒径の岩片・鉱物片を細粒基質中に多く含むことから、カタクレーサイトのみからなる破砕部と判断した。(追加した文献も踏まえても変更なし。)

走向・傾斜 N18° E82° E

X: 条線方向(下向きを正とする)
