H27-B-1 深度42.41~42.49m 非モデル化破碎部 (2/2)

H27-B-1 深度44.24~44.53m 非モデル化破砕部

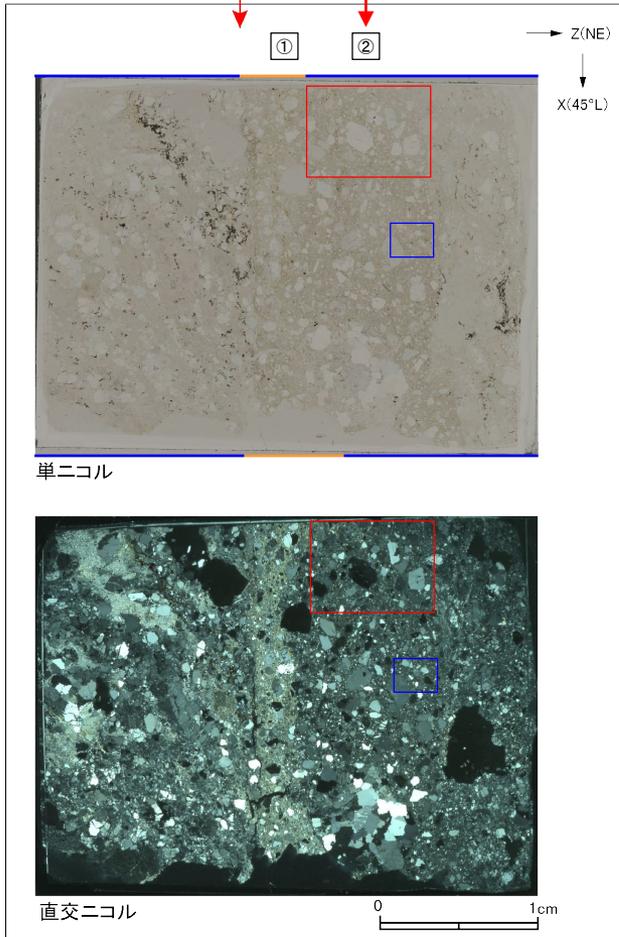
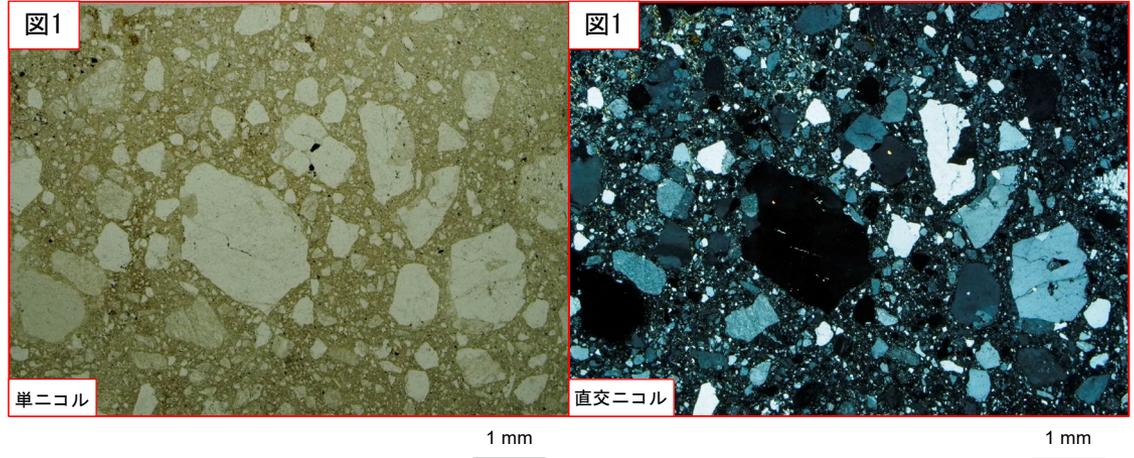
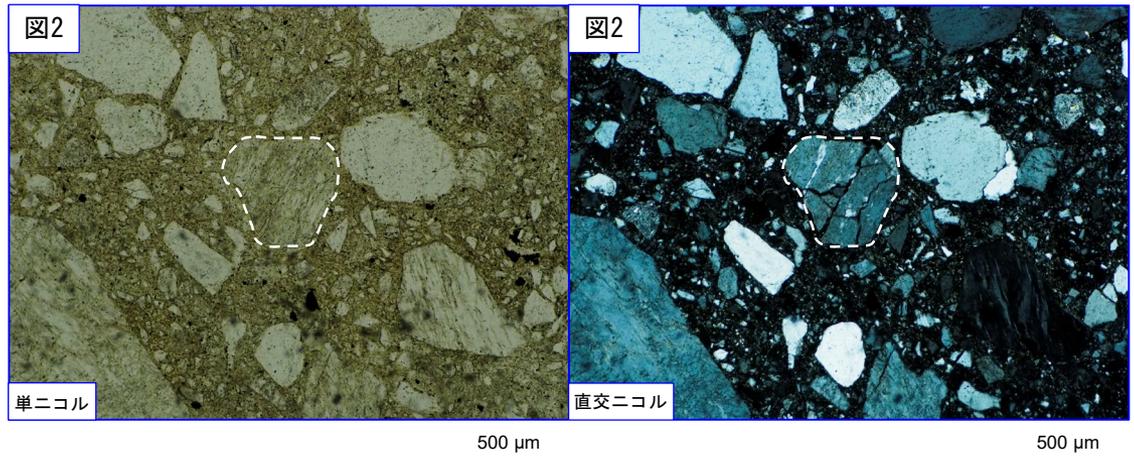
- ②のゾーンには以下の特徴が認められる。
 - 基質を構成する粘土鉱物は少ない。(図1)
 - 多様な粒径の岩片が多く認められる。角礫主体であり、ジグソー状の角礫群が認められる。(図1, 2)

破線はジグソー状の角礫群示す。

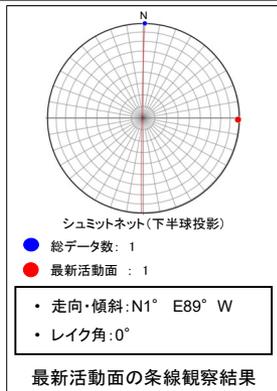
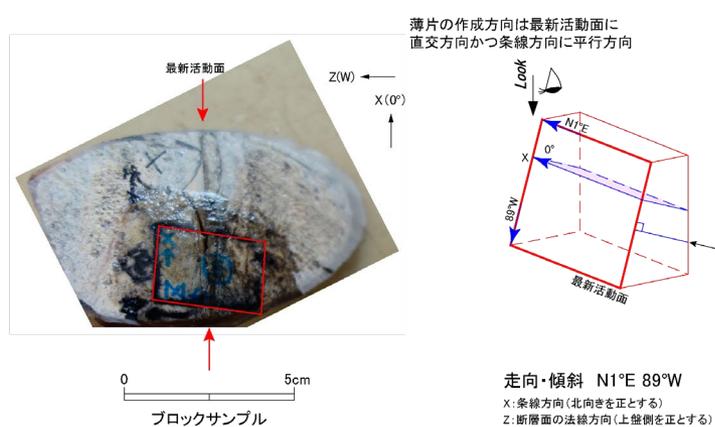
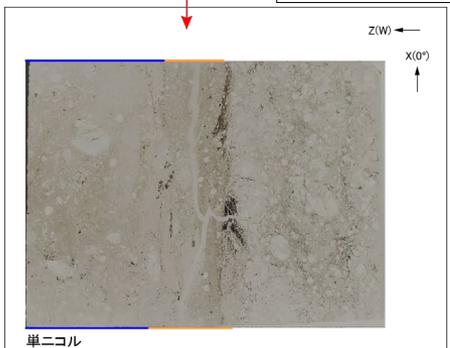
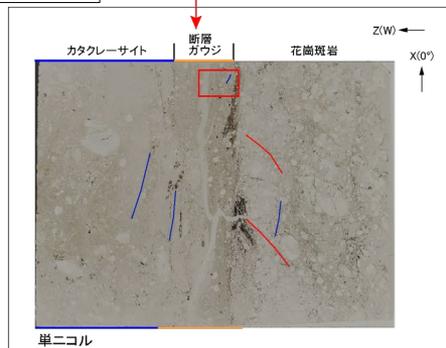
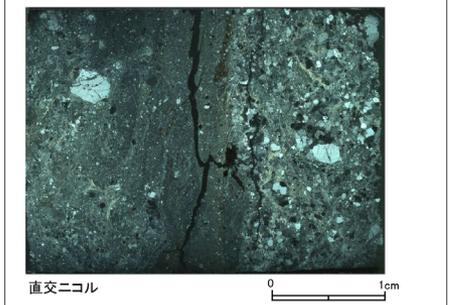
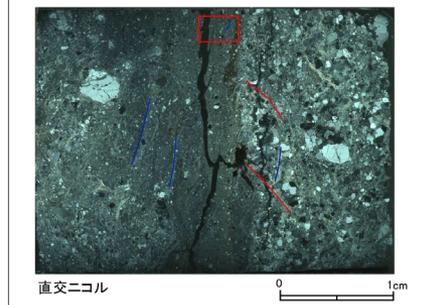
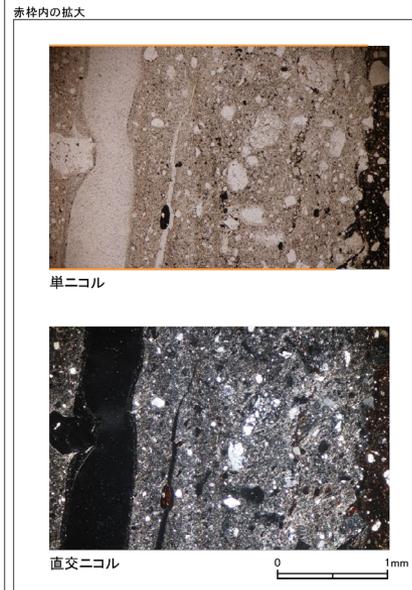
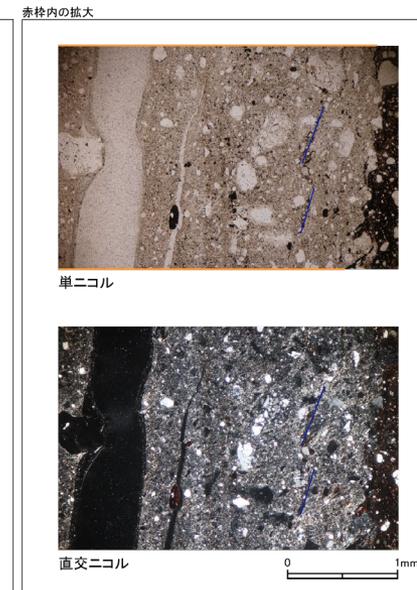
・H27-B-1のボーリングコアから採取した薄片試料の観察結果によれば最新活動面(深度44.31m)の変位センスは、左ずれ成分が卓越する。

・薄片観察に基づく断層岩区分の評価を行った結果、最新活動面付近に基質を構成する粘土鉱物が多く認められることから、断層ガウジを伴う破砕部であると判断した。(追加した文献も踏まえても変更なし。)

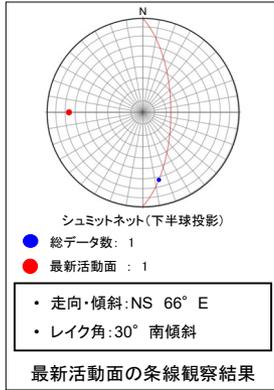
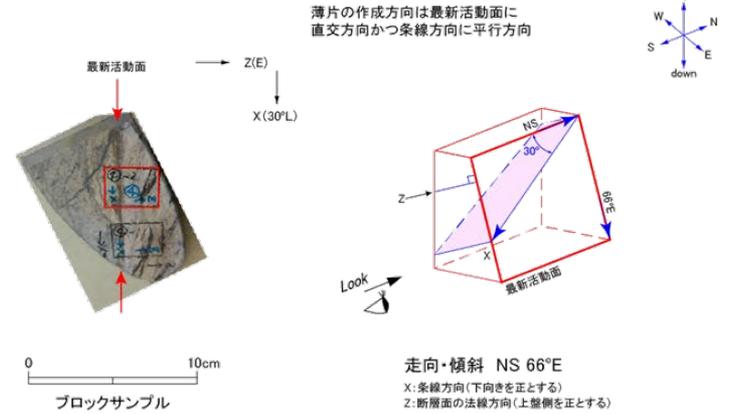
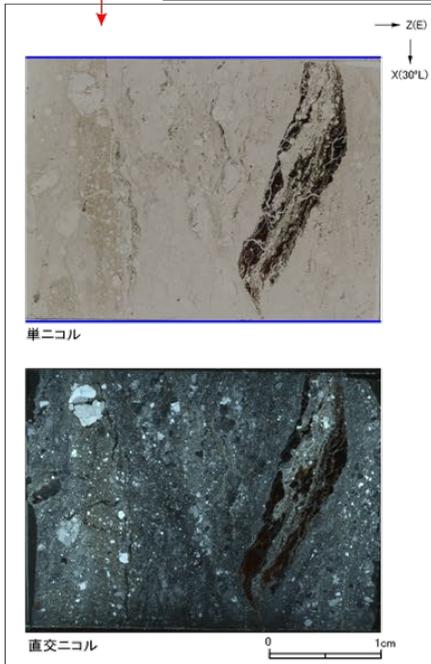
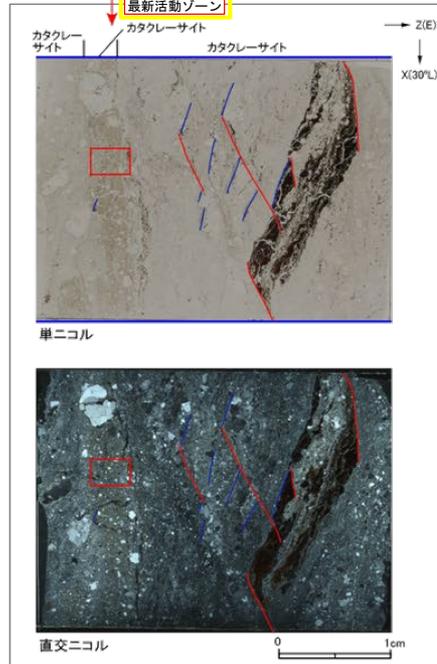
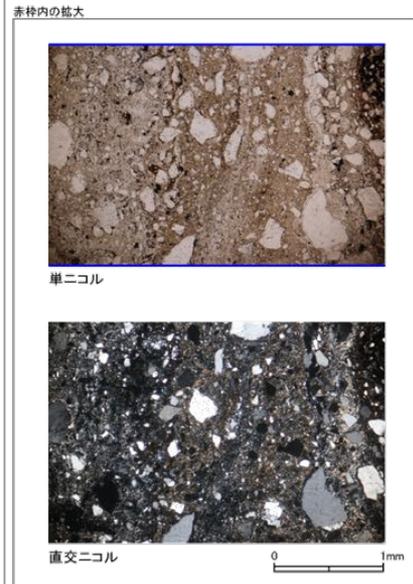
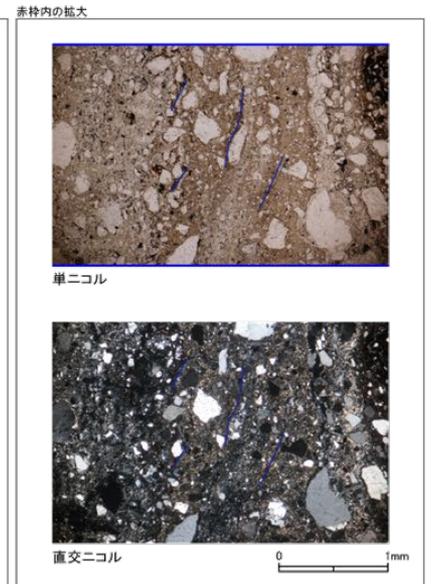
H27-B-1 深度44.53~44.83m 非モデル化破砕部

- H27-B-1のボーリングコアから採取した薄片試料の観察結果によれば最新活動面(深度44.66m)の変位センスは、左ずれを伴う逆断層である。
- 薄片観察に基づく断層岩区分の評価を行った結果、最新活動面付近に基質を構成する粘土鉱物が少なく、多様な粒径の岩片・鉱物片を細粒基質中に多く含むことから、カタクレーサイトのみからなる破砕部と判断した。(追加した文献も踏まえても変更なし。)

最新活動面の条線観察結果

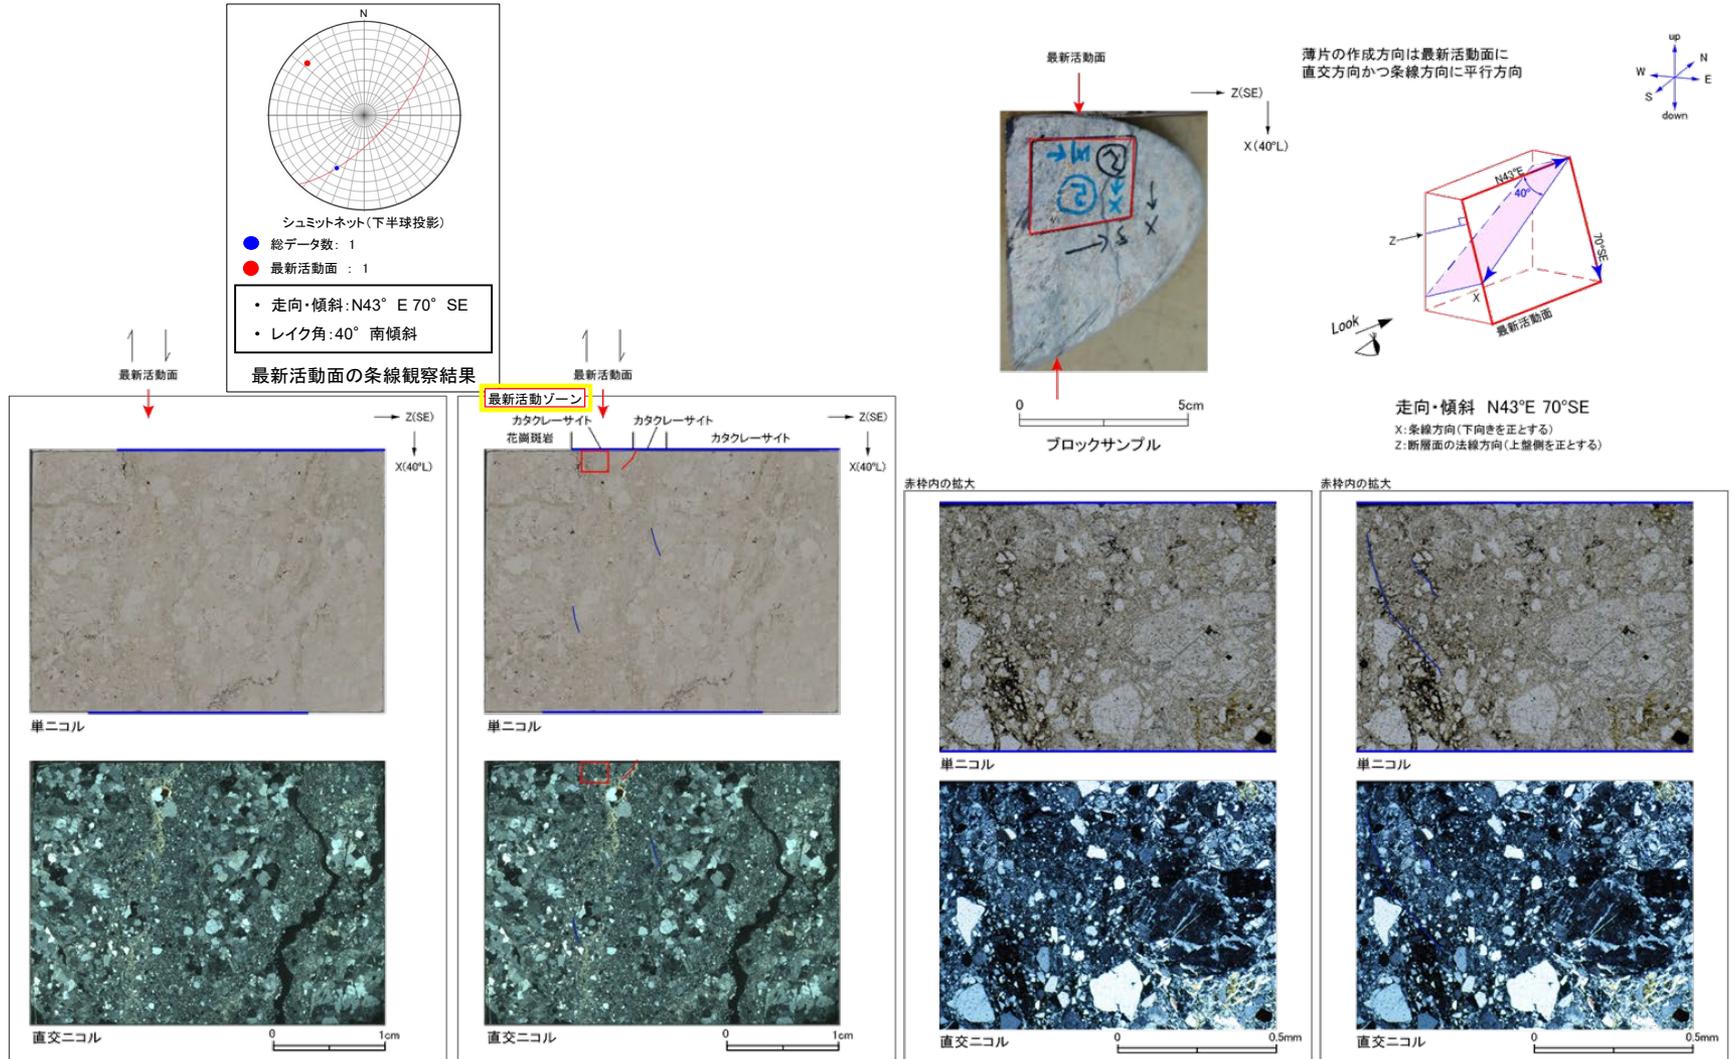
H27-B-1 深度45.36~45.39m 非モデル化破砕部

- H27-B-1のボーリングコアから採取した薄片試料の観察結果によれば最新活動面(深度45.39m)の変位センスは、右ずれを伴う正断層である。
- 薄片観察に基づく断層岩区分の評価を行った結果、最新活動面付近に基質を構成する粘土鉱物が少ないことから、カタクレーサイトのみからなる破砕部と判断した。(追加した文献も踏まえても変更なし。)

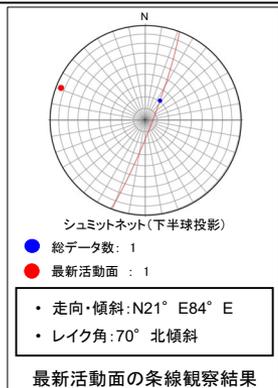
H27-B-1 深度47.40~47.51m 非モデル化破砕部

・H27-B-1のボーリングコアから採取した薄片試料の観察結果によれば最新活動面(深度47.40m)の変位センスは、正断層成分が卓越する。

・薄片観察に基づく断層岩区分の評価を行った結果、最新活動面付近に基質を構成する粘土鉱物が多く認められることから、断層ガウジを伴う破砕部であると判断した。(追加した文献も踏まえても変更なし。)

薄片の作成方向は最新活動面に
直交方向かつ条線方向に平行方向

走向・傾斜 N21°E 84°E
 X: 条線方向(下向きを正とする)
 Z: 断層面の法線方向(上盤側を正とする)

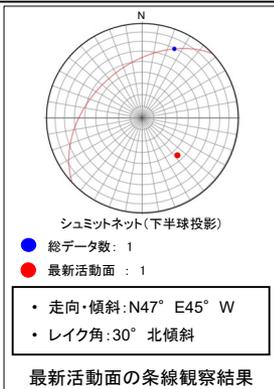
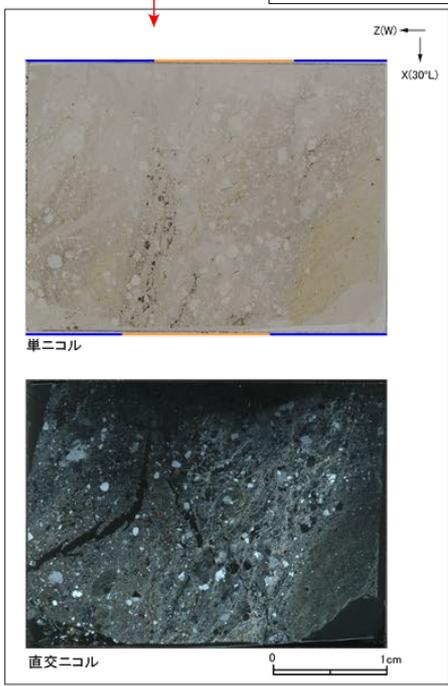
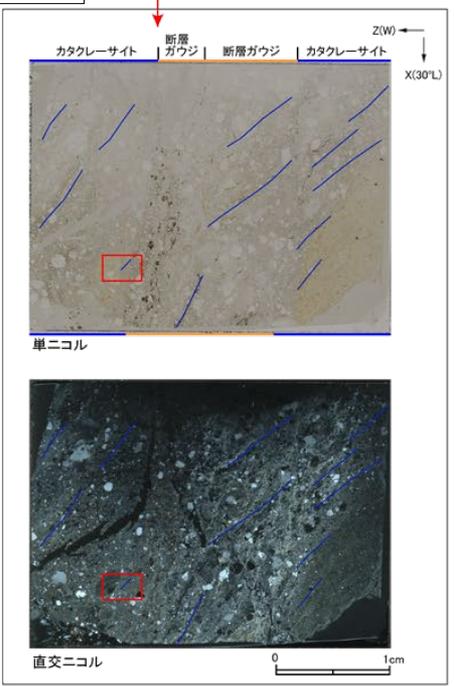
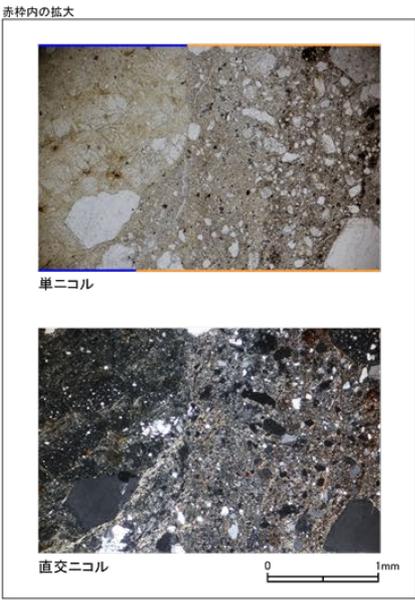
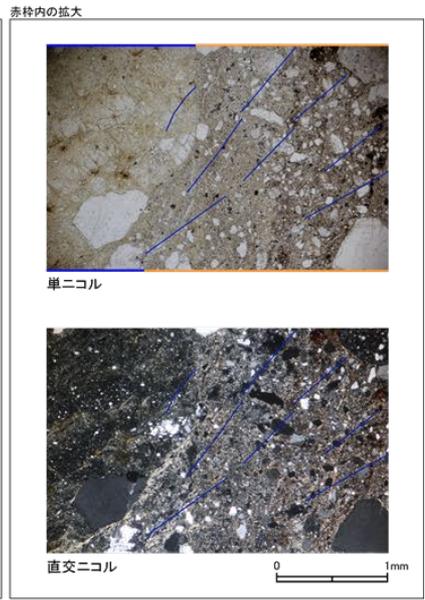
H27-B-1 深度49.17~49.22m 非モデル化破砕部

・H27-B-1のボーリングコアから採取した薄片試料の観察結果によれば最新活動面(深度49.17m)の変位センスは、右ずれを伴う正断層である。

・薄片観察に基づく断層岩区分の評価を行った結果、最新活動面付近に基質を構成する粘土鉱物が多く認められることから、断層ガウジを伴う破砕部であると判断した。(追加した文献も踏まえても変更なし。)

薄片の作成方向は最新活動面に
直交方向かつ条線方向に平行方向

走向・傾斜 N47°E 45°W

X: 条線方向(下向きを正とする)
Z: 断層面の法線方向(上盤側を正とする)

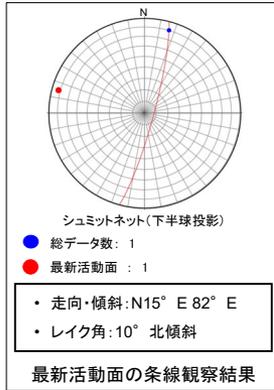
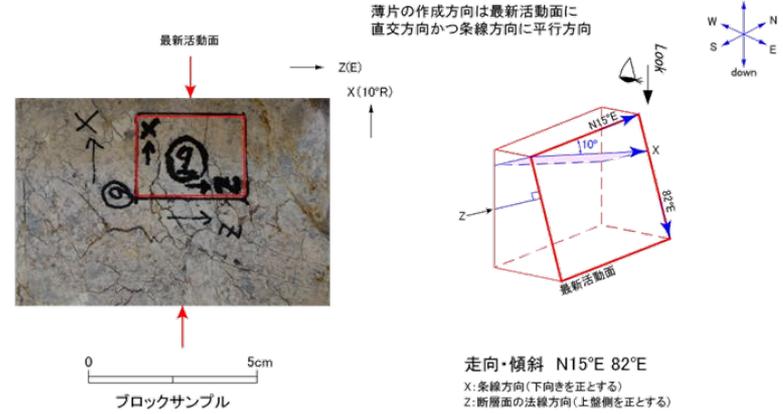
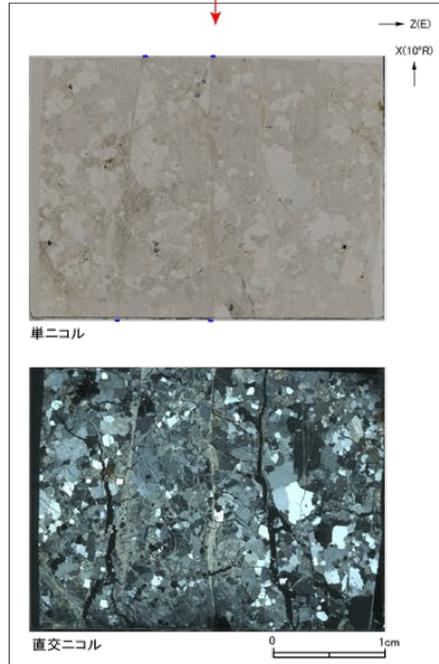
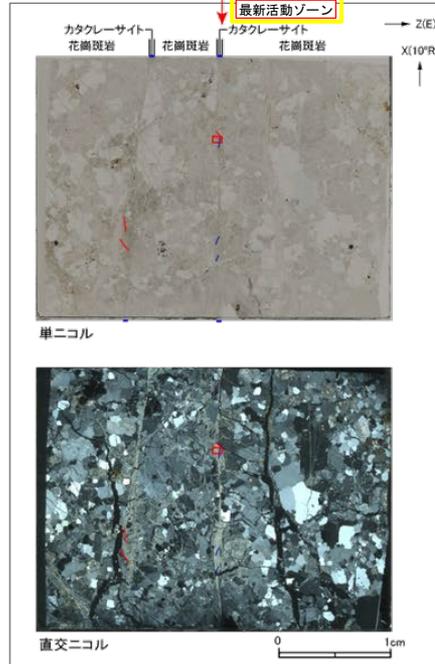
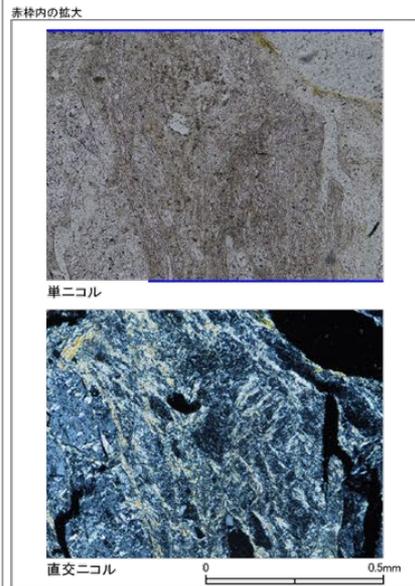
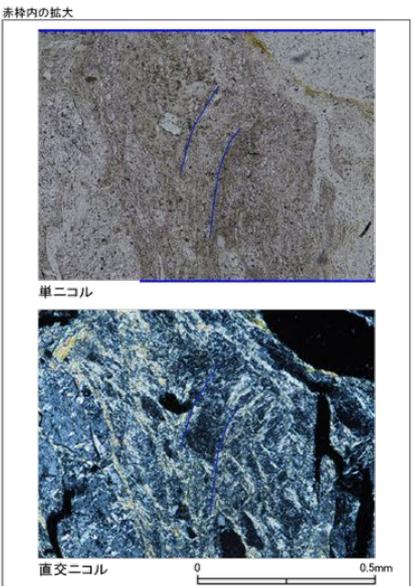
H27-B-1 深度52.72~52.81m 非モデル化破砕部

- H27-B-1のボーリングコアから採取した薄片試料の観察結果によれば最新活動面(深度52.81m)の変位センスは、左ずれ成分が卓越する。
- 薄片観察に基づく断層岩区分の評価を行った結果、最新活動面付近に基質を構成する粘土鉱物が少ないことから、カタクレーサイトのみからなる破砕部と判断した。(追加した文献も踏まえても変更なし。)

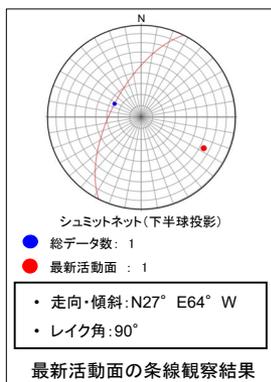
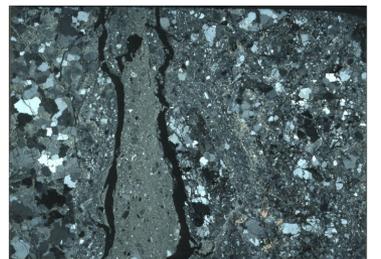
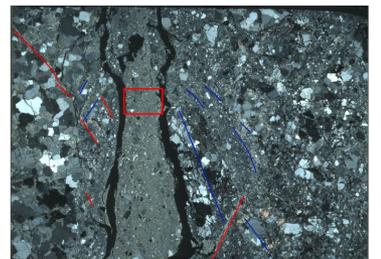
H27-B-1 深度53.17~53.22m 非モデル化破砕部

・H27-B-1のボーリングコアから採取した薄片試料の観察結果によれば最新活動面(深度53.17m)の変位センスは、正断層成分が卓越する。

・薄片観察に基づく断層岩区分の評価を行った結果、最新活動面付近に基質を構成する粘土鉱物が多く認められることから、断層ガウジを伴う破砕部であると判断した。(追加した文献も踏まえても変更なし。)

薄片の作成方向は最新活動面に
直交方向かつ条線方向に平行方向

走向・傾斜 N27°E 64°W
X: 条線方向(下向きを正とする)
Z: 断層面の法線方向(上盤側を正とする)

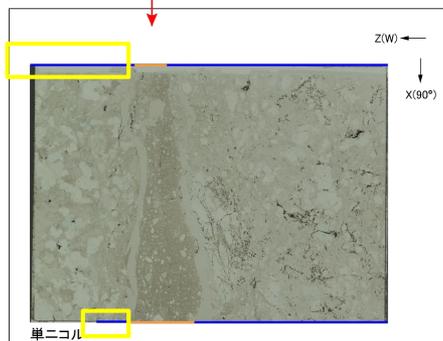
赤枠内の拡大

0 10cm
ブロックサンプル

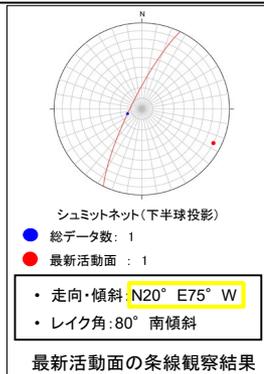
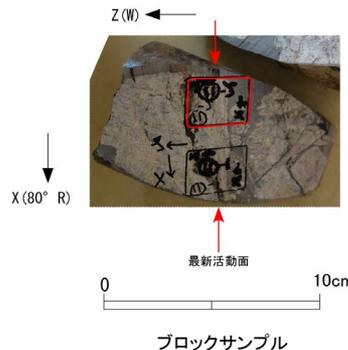
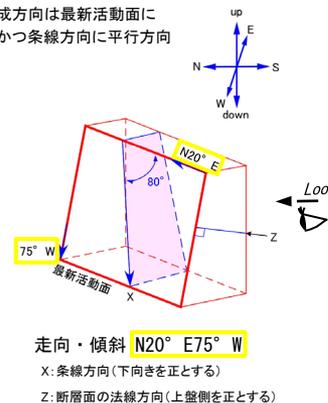
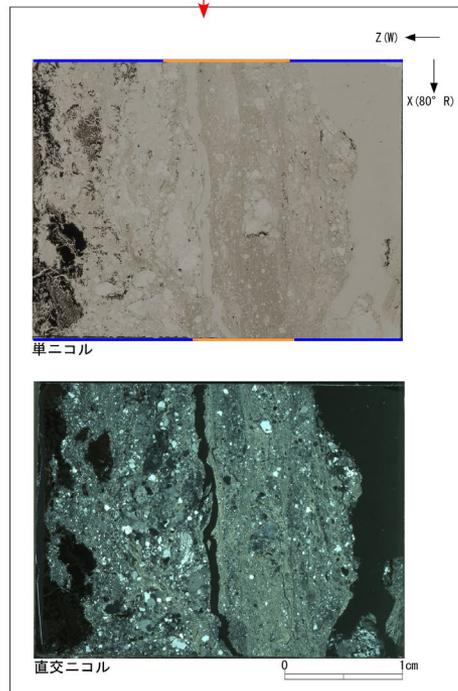
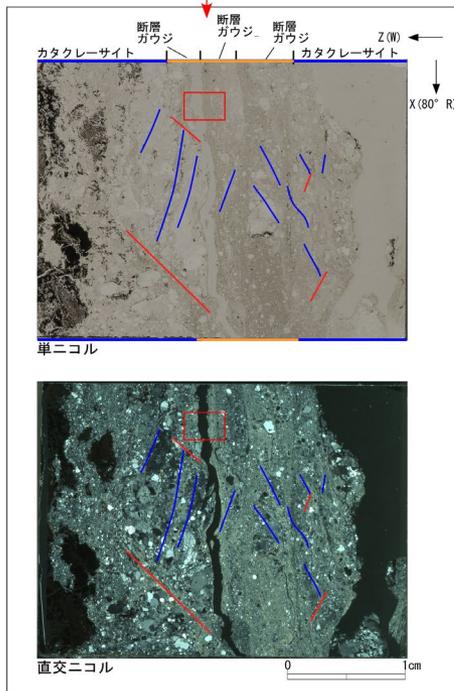
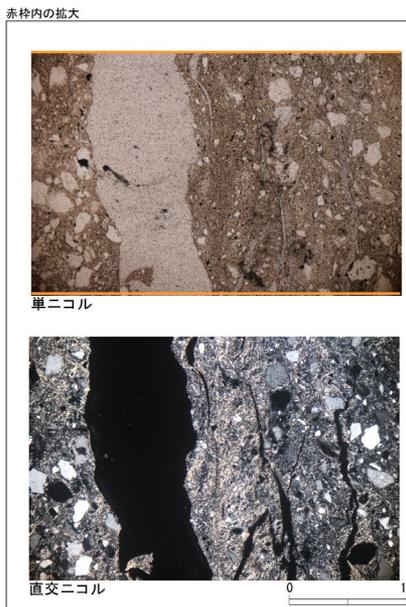
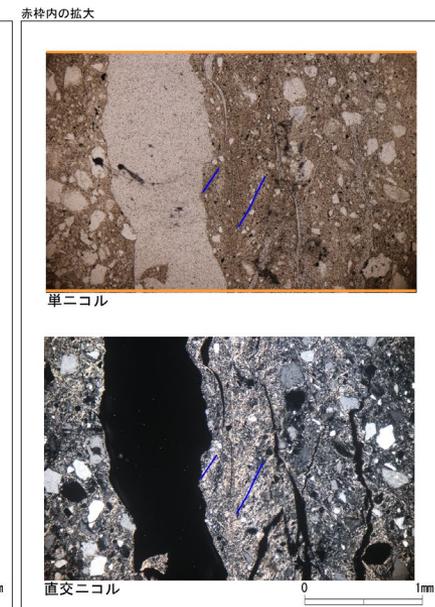
H27-B-1 深度59.82~59.85m D-1破砕帯

・H27-B-1のボーリングコアから採取した薄片試料の観察結果によれば最新活動面(深度59.85m)の変位センスは、正断層成分が卓越する。

・薄片観察に基づく断層岩区分の評価を行った結果、最新活動面付近に基質を構成する粘土鉱物が多く認められることから、断層ガウジを伴う破砕部であると判断した。(追加した文献も踏まえても変更なし。)

薄片の作成方向は最新活動面に
直交方向かつ条線方向に平行方向

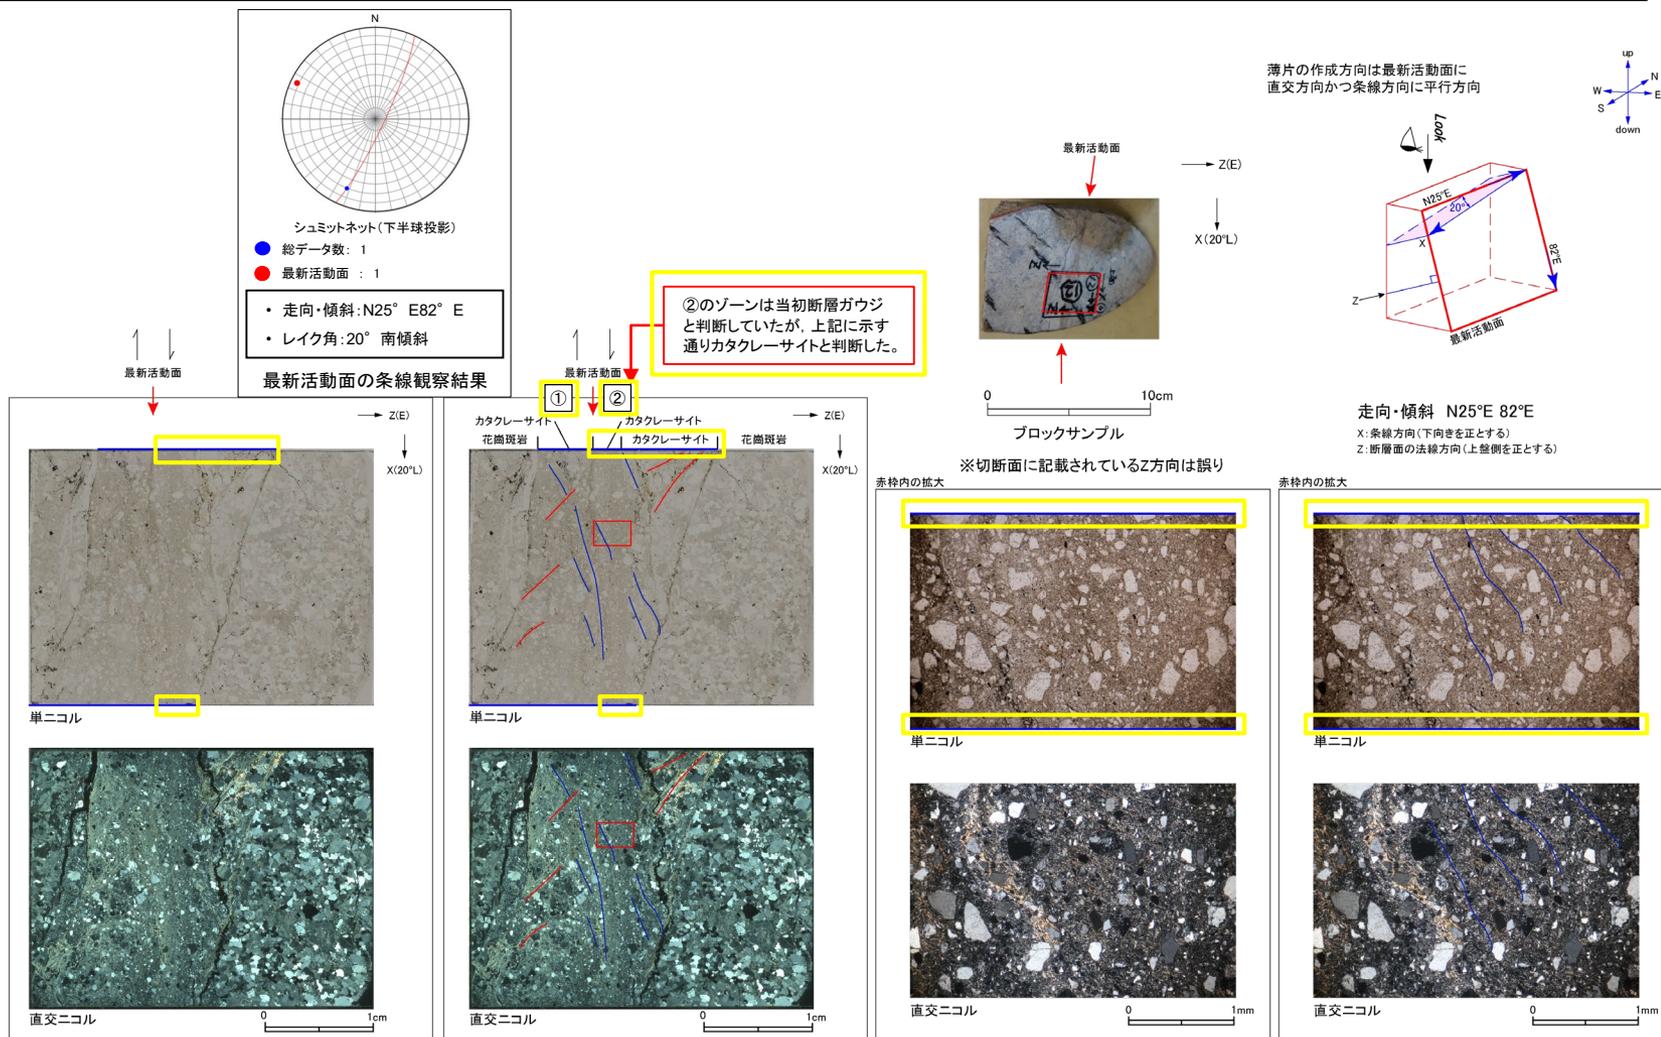
- ・H27-B-1のボーリングコアから採取した薄片試料の観察結果によれば最新活動面(深度69.70m)の変位センスは、右ずれ成分が卓越する。
 - ・断層岩区については、ゾーン(②)はカタクレーサイトと評価したゾーン(①)より細粒であり、破碎流動も比較的少ない。また、全体的に粘土鉱物が認められることから、断層ガウジと判断していた。(第833回 机上配布資料1)なお、ゾーン(①)にはジグソー状の角礫群などのカタクレーサイトと示す特徴が認められる。
 - ・追加した文献も踏まえて薄片観察を実施したところ、②のゾーンには以下の特徴が認められることから、カタクレーサイトのみからなる破碎部であると判断した。
- 基質を構成する粘土鉱物は少ない。
 - 岩片は角礫主体であり、ジグソー状の角礫群が認められる。
 - 塑性変形した雲母粘土鉱物が認められる。

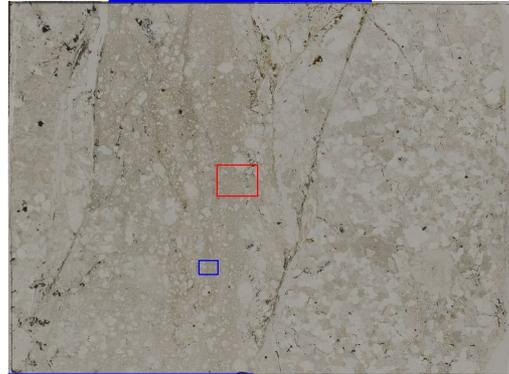
単ニコル

・②のゾーンには以下の特徴が認められる。

- 基質を構成する粘土鉱物は少ない。(図1)
- 岩片は角礫主体であり、ジグソー状の角礫群が認められる。(図1, 2)

破線はジグソー状の角礫群示す。

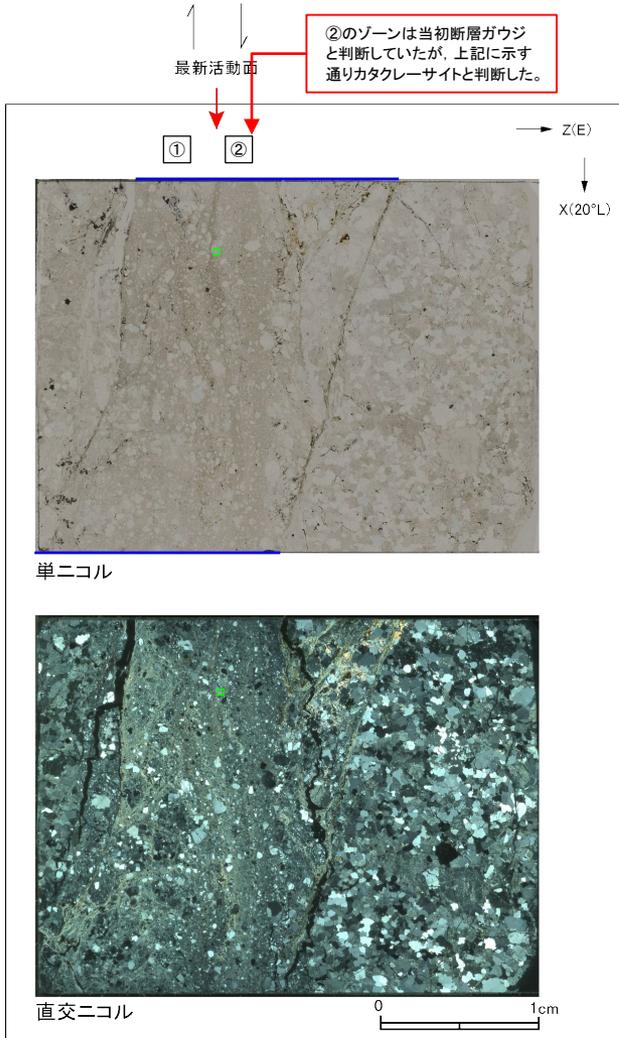
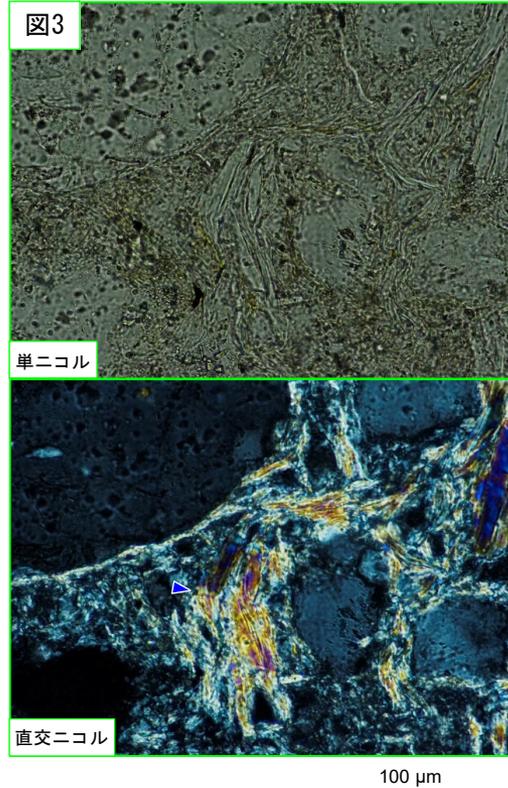
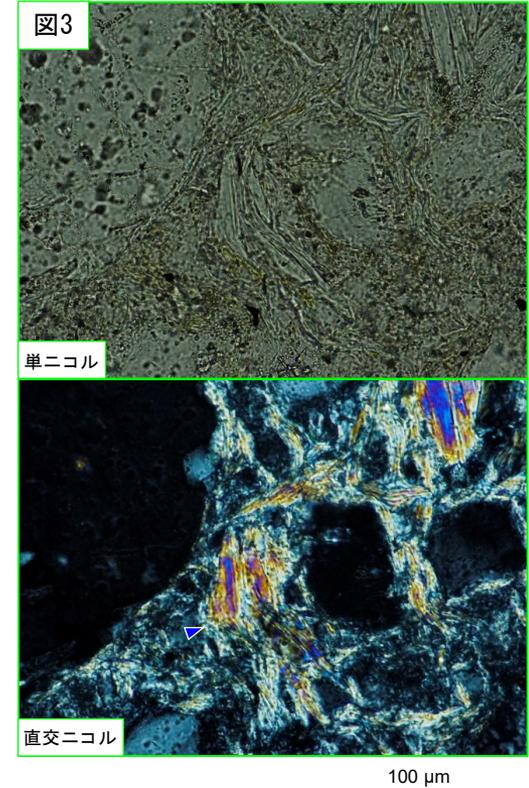
H27-B-1 深度69.70~69.73m 非モデル化破砕部(3/3)

- ・②のゾーンには以下の特徴が認められる。
- 塑性変形した雲母粘土鉱物が認められる。(図3)

ステージを
反時計回りに
約27度回転

青矢印は屈曲箇所を示す。

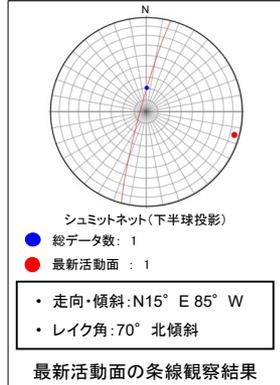
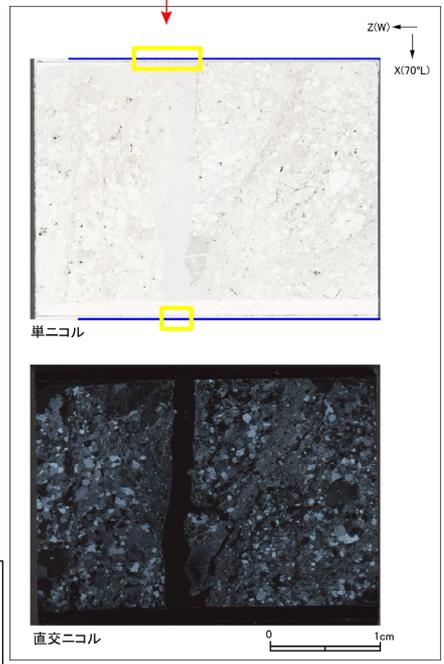
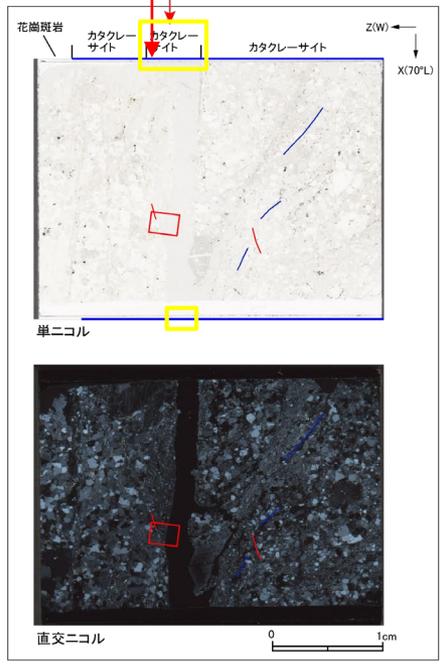
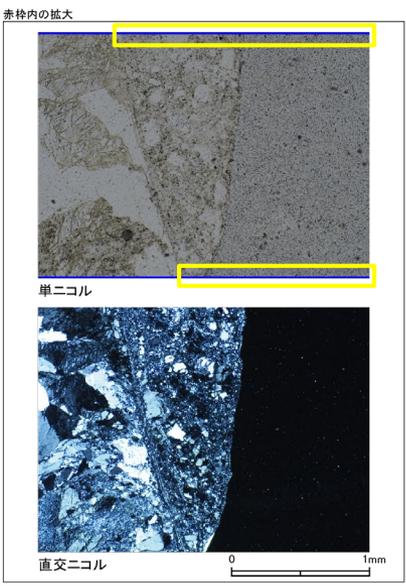
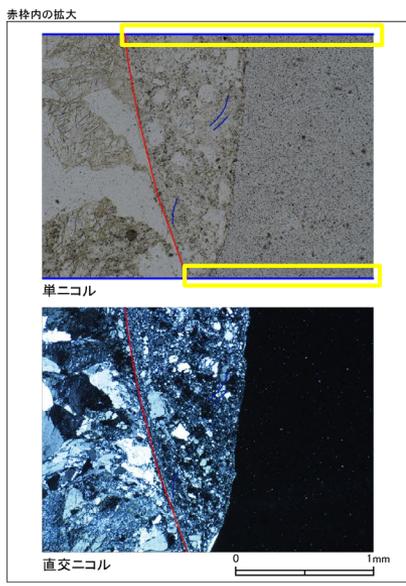
- ・H27-B-1のボーリングコアから採取した薄片試料の観察結果によれば最新活動面(深度74.40m)の変位センスは、正断層成分が卓越する。
- ・断層岩区分については、破砕部中央のゾーンは周辺のカタクレーサイトのゾーンより細粒であり、局所的ではあるが幅6mm程度の範囲で粘土鉱物が若干認められることから、断層ガウジと判断していた。(第833回 机上配布資料1)
- ・追加した文献も踏まえて薄片観察を実施したところ、破砕部中央のゾーンには以下の特徴が認められることから、カタクレーサイトのみからなる破砕部であると判断した。

- 基質を構成する粘土鉱物は少ない。
- 岩片は角礫主体であり、ジグソー状の角礫群が認められる。

このゾーンは当初断層ガウジと判断していたが、上記に示す通りカタクレーサイトと判断した。

薄片の作成方向は最新活動面に直交方向かつ条線方向に平行方向

走向・傾斜 N15°E 85°W
X: 条線方向(下向きを正とする)
Z: 断層面の法線方向(上盤側を正とする)

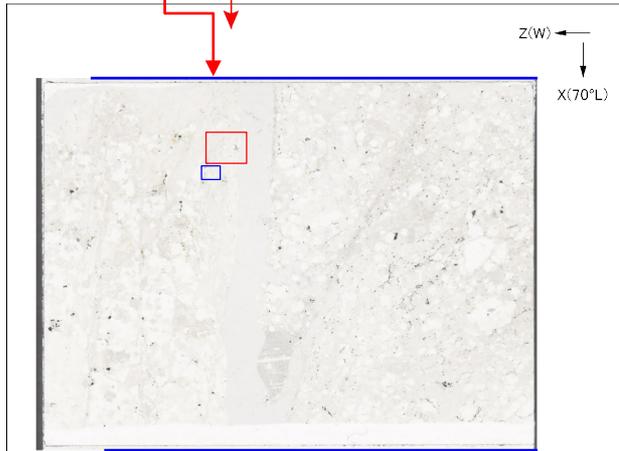
H27-B-1 深度74.36~74.50m 非モデル化破砕部(2/2)

- ・破砕部中央のゾーンには以下の特徴が認められる。
 - 基質を構成する粘土鉱物は少ない。(図1)
 - 岩片は角礫主体であり、ジグソー状の角礫群が認められる。(図2)

②のゾーンは当初断層ガウジと判断していたが、上記に示す通りカタクレーサイトと判断した。

破線はジグソー状の角礫群示す。

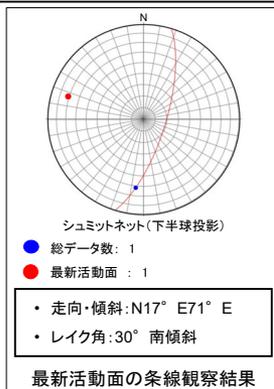
H27-B-1 深度78.72~78.87m 非モデル化破砕部

・H27-B-1のボーリングコアから採取した薄片試料の観察結果によれば最新活動面(深度78.87m)の変位センスは、右ずれを伴う正断層である。

・薄片観察に基づく断層岩区分の評価を行った結果、最新活動面付近に基質を構成する粘土鉱物が多く認められることから、断層ガウジを伴う破砕部であると判断した。(追加した文献も踏まえても変更なし。)

薄片の作成方向は最新活動面に
直交方向かつ糸線方向に平行方向

走向・傾斜 N17°E 71°E

X: 糸線方向(下向きを正とする)
Z: 断層面の法線方向(上盤側を正とする)

※切断面に記載のX方向は誤り

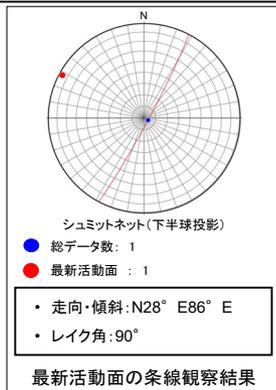
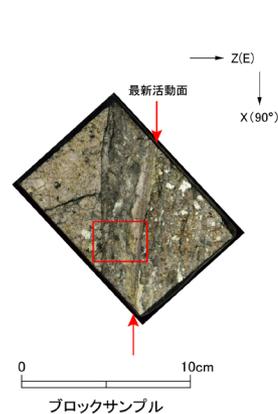
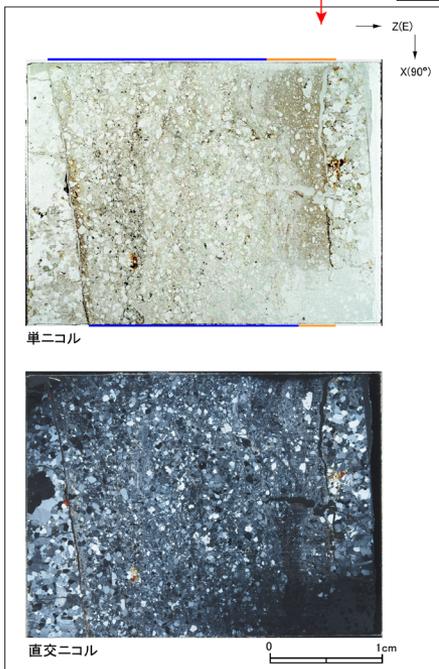
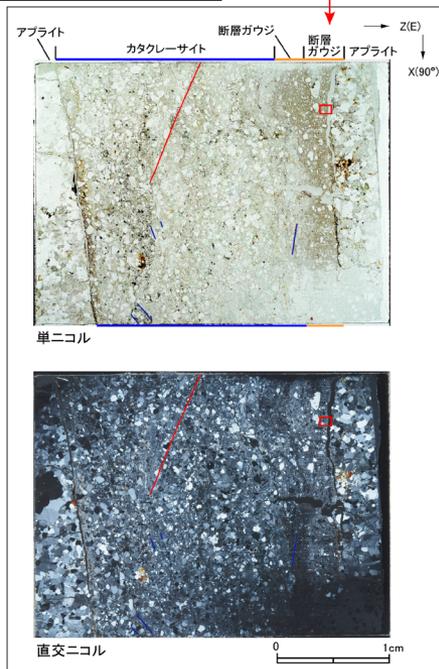
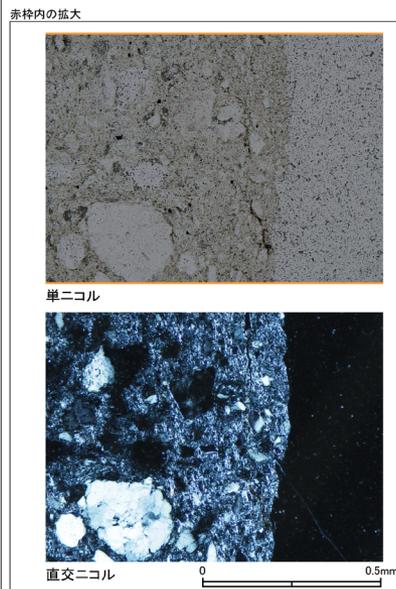
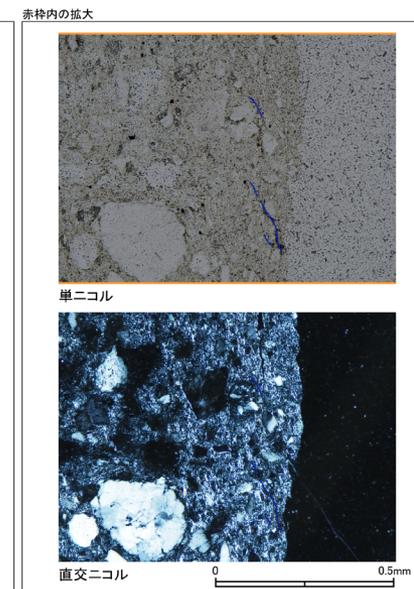
H27-B-1 深度85.38~85.41m f-b-1-16破砕帯

・H27-B-1のボーリングコアから採取した薄片試料の観察結果によれば最新活動面(深度85.41m)の変位センスは、正断層成分が卓越する。

・薄片観察に基づく断層岩区分の評価を行った結果、最新活動面付近に基質を構成する粘土鉱物が多く認められることから、断層ガウジを伴う破砕部であると判断した。(追加した文献も踏まえても変更なし。)

薄片の作成方向は最新活動面に
直交方向かつ条線方向に平行方向

走向・傾斜 N28°E 86°E
X: 条線方向(下向きを正とする)
Z: 断層面の法線方向(上盤側を正とする)

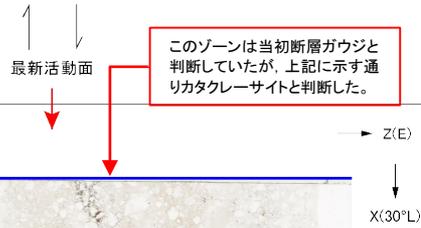
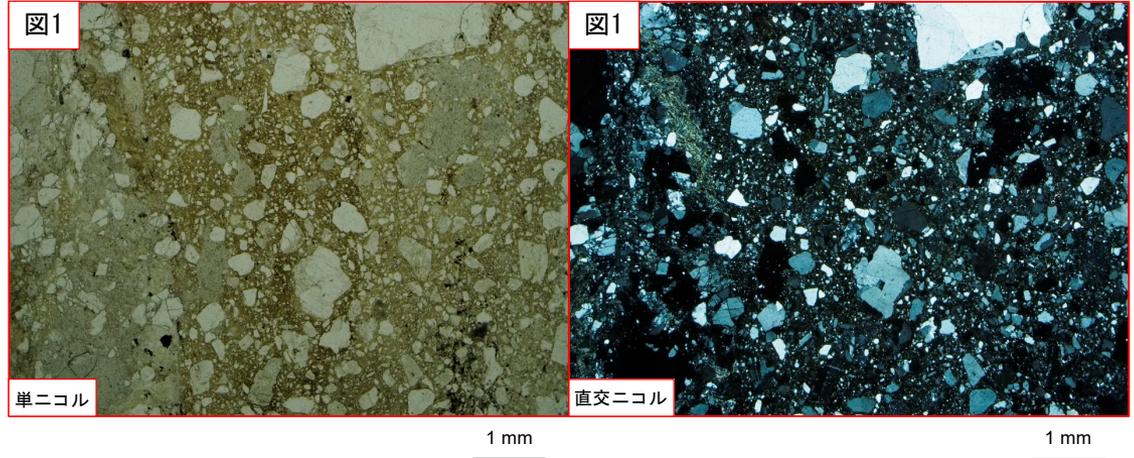
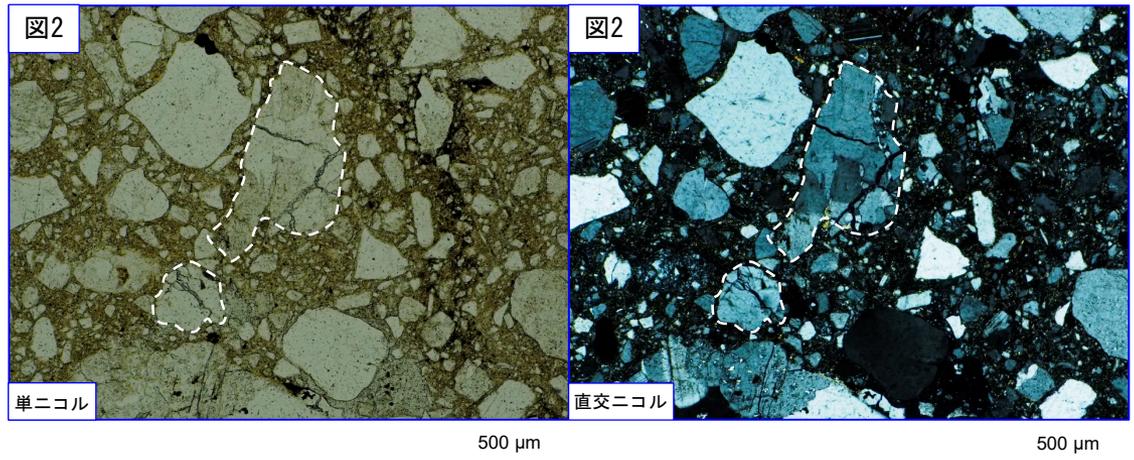
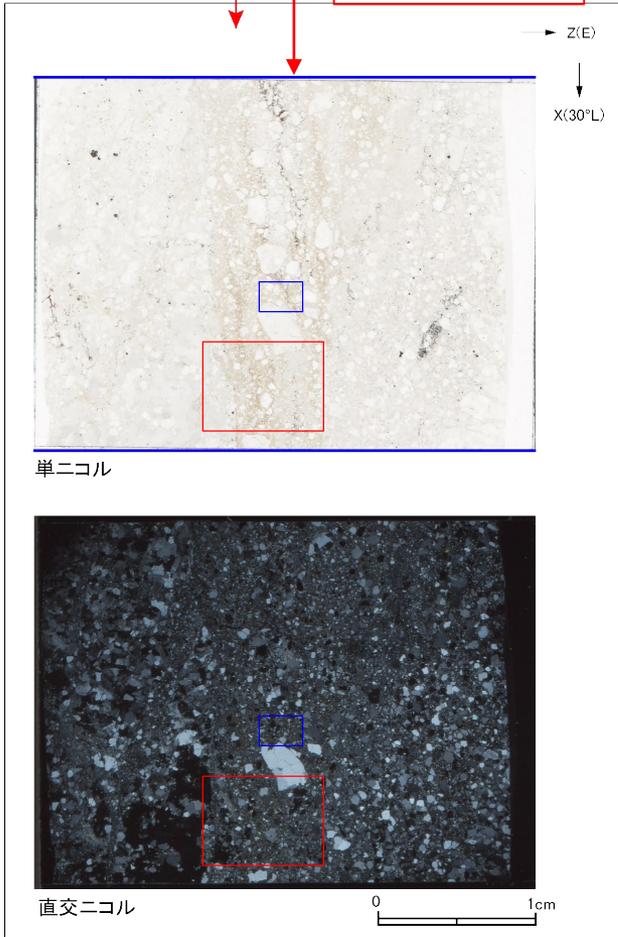
H27-B-1 深度113.51~113.60m 非モデル化破砕部(2/2)

・破砕部中央のゾーンには以下の特徴が認められる。

- 基質を構成する粘土鉱物は少ない。(図1)
- 多様な粒径の岩片が多く認められる。角礫主体であり、ジグソー状の角礫群が認められる。(図2)

破線はジグソー状の角礫群示す。

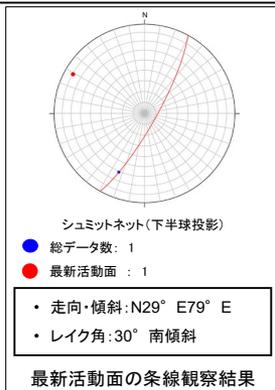
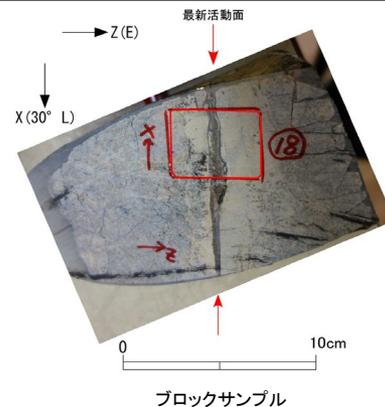
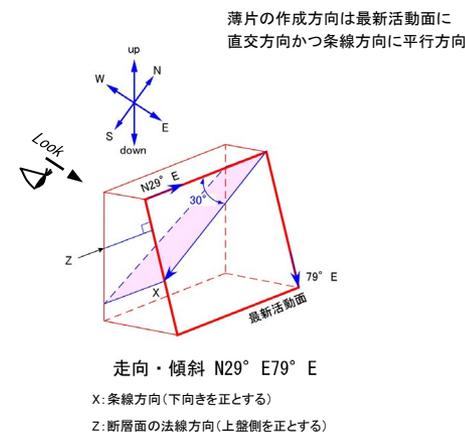
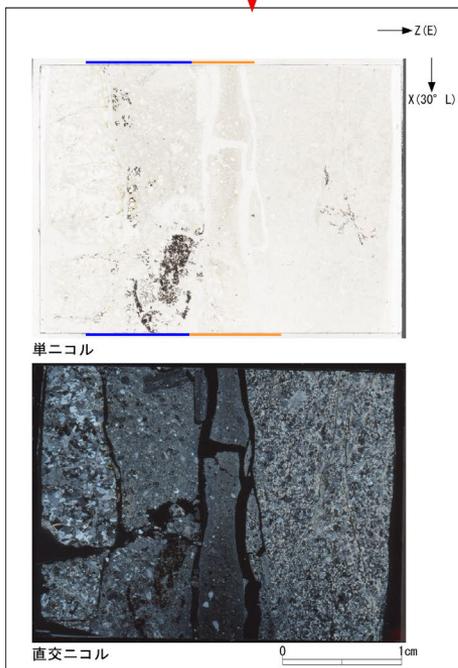
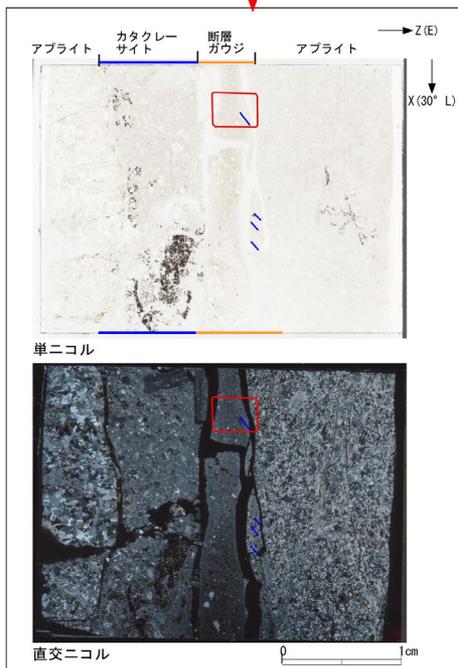
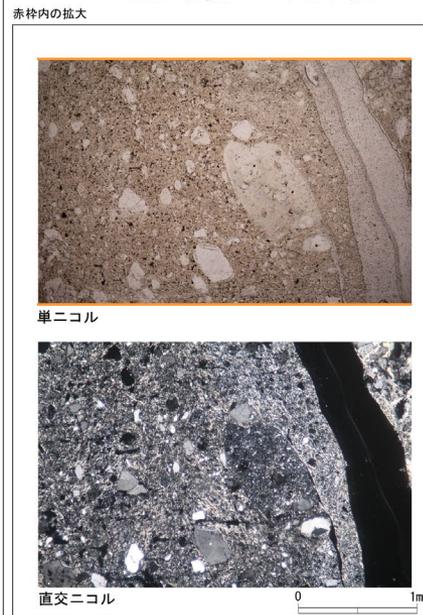
H27-B-1 深度118.94~119.12m D-41破砕帯

・H27-B-1のボーリングコアから採取した薄片試料の観察結果によれば最新活動面(深度119.10m)の変位センスは、右ずれを伴う正断層である。

・薄片観察に基づく断層岩区分の評価を行った結果、最新活動面付近に基質を構成する粘土鉱物が多く認められることから、断層ガウジを伴う破砕部であると判断した。(追加した文献も踏まえても変更なし。)

※切断面に記載されているX方向は誤り

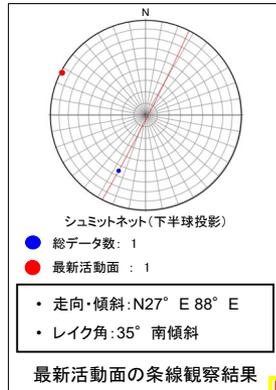
H27-B-1 深度139.82~139.88m D-42破砕帯

- H27-B-1のボーリングコアから採取した薄片試料の観察結果によれば最新活動面(深度139.82m)の変位センスは、右ずれを伴う正断層である。
- 薄片観察に基づく断層岩区分の評価を行った結果、最新活動面付近に基質を構成する粘土鉱物が少なく、多様な粒径の岩片・鉱物片を細粒基質中に多く含むことから、カタクレーサイトのみからなる破砕部と判断した。(追加した文献も踏まえても変更なし。)

薄片の作成方向は最新活動面に
直交方向かつ条線方向に平行方向

走向・傾斜 N27°E 88°E
X: 条線方向(下向きを正とする)
Z: 断層面の法線方向(上置側を正とする)
