大間原子力発電所

敷地周辺及び敷地近傍の地質・地質構造 (コメント回答 その12)

(補足説明資料)

電源開発株式会社

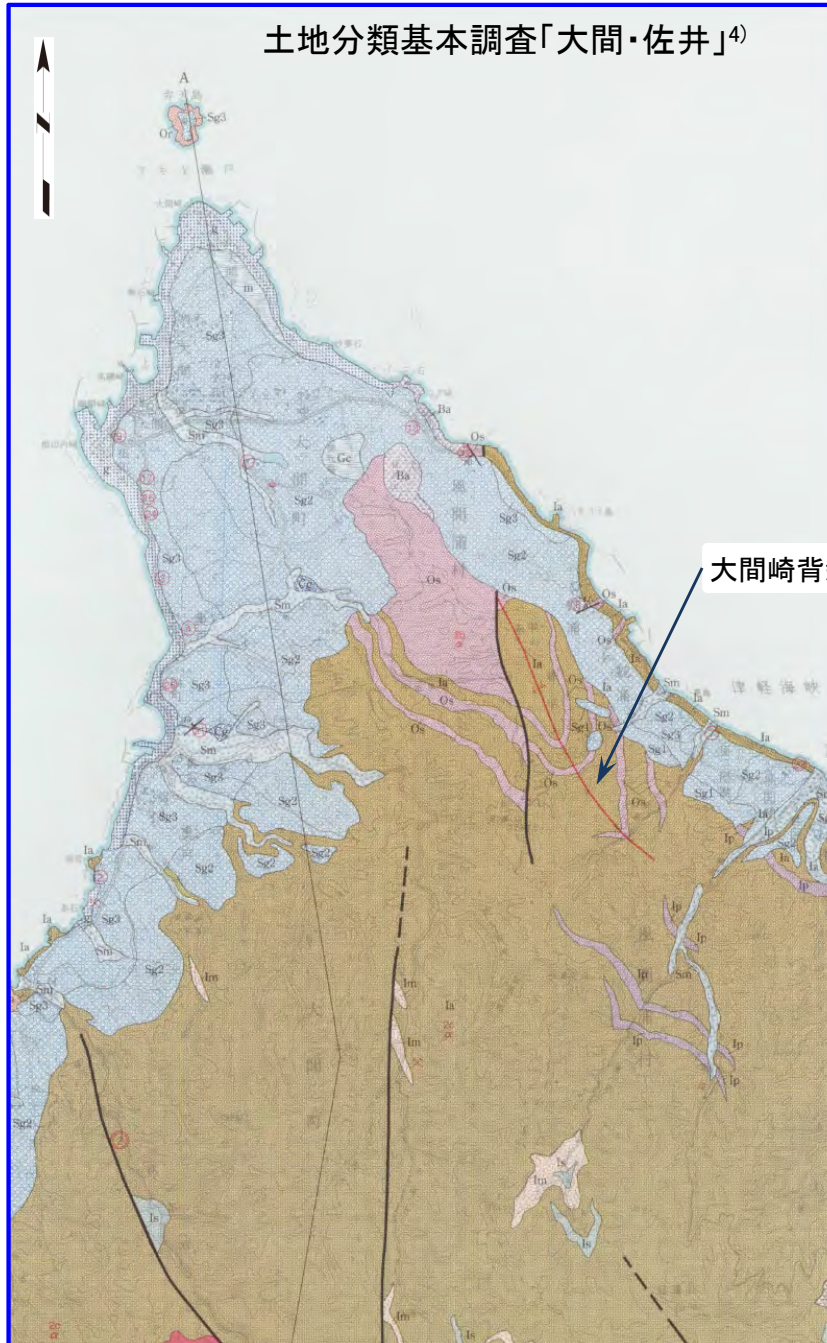
文献による大間崎背斜付近の地質 (1/2)

- 大間崎背斜付近の既往地質図を示す。
- 青森県による5万分の1土地分類基本調査「大間・佐井」⁴⁾には、大間崎背斜に相当する背斜が示されており、当社が作成した地質図の基本的な構造は、既往の地質図と同様である。
 - なお本図において、大間崎背斜に付随して易国間層と大間層の分布域を分かつ断層が示されているが、当社が実施した地表踏査では、文献の断層位置は大間層内の岩相境界に相当する。当社のルートマップによれば、易国間層と大間層の境界は全て整合関係で図化可能であり、1/5万地質図に示すべき堆積構造の不連続は無いと判断される※。

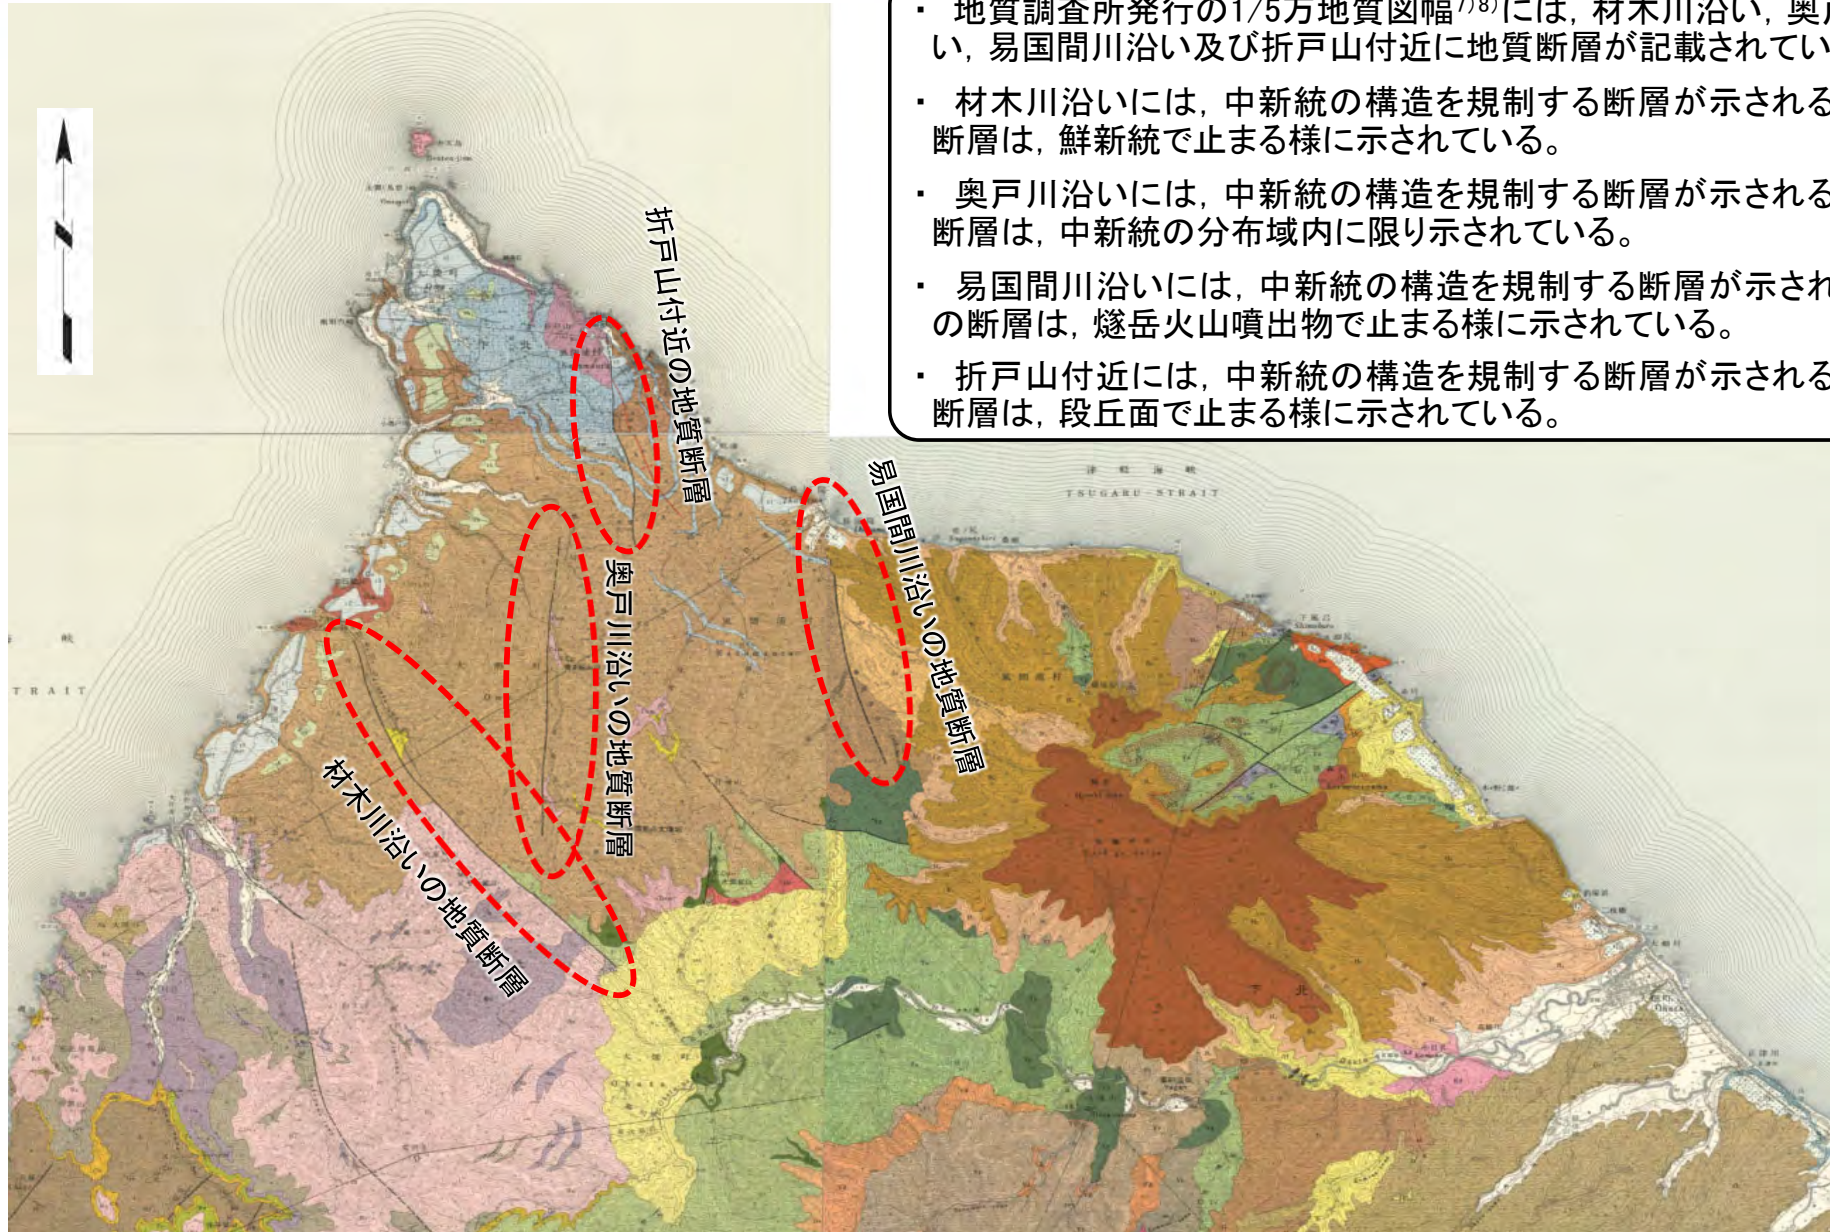
地質断層の位置 (地質調査所:地質平面)

- ・ 地質調査所発行の1/5万地質図幅⁷⁾⁸⁾には、材木川沿い、奥戸川沿い、易国間川沿い及び折戸山付近に地質断層が記載されている。
- ・ 材木川沿いには、中新統の構造を規制する断層が示される。この断層は、鮮新統で止まる様に示されている。
- ・ 奥戸川沿いには、中新統の構造を規制する断層が示される。この断層は、中新統の分布域内に限り示されている。
- ・ 易国間川沿いには、中新統の構造を規制する断層が示される。この断層は、燧岳火山噴出物で止まる様に示されている。
- ・ 折戸山付近には、中新統の構造を規制する断層が示される。この断層は、段丘面で止まる様に示されている。

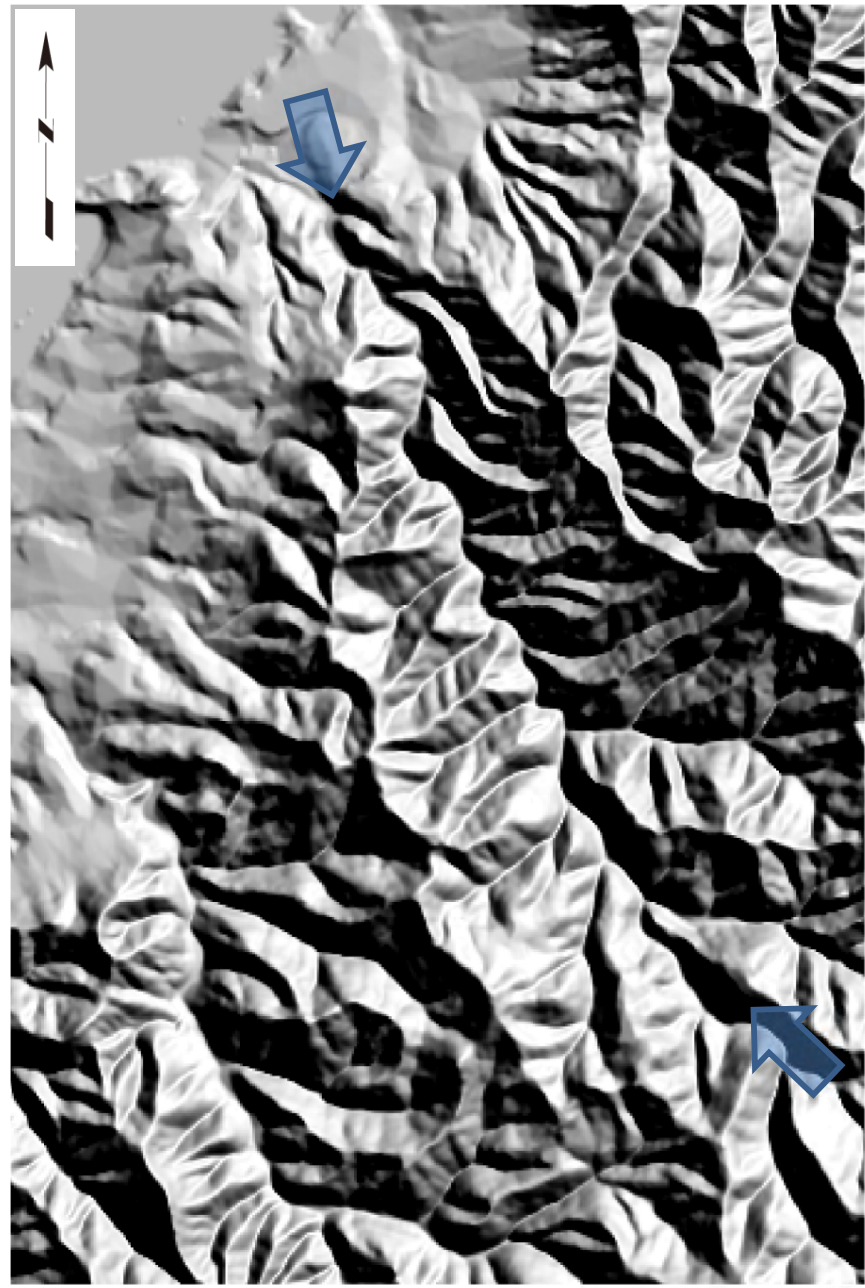
地形陰影図の確認

• 陰影図では全体が直線状を示す河川が認められるものの、河谷は不規則な屈曲を繰り返している。

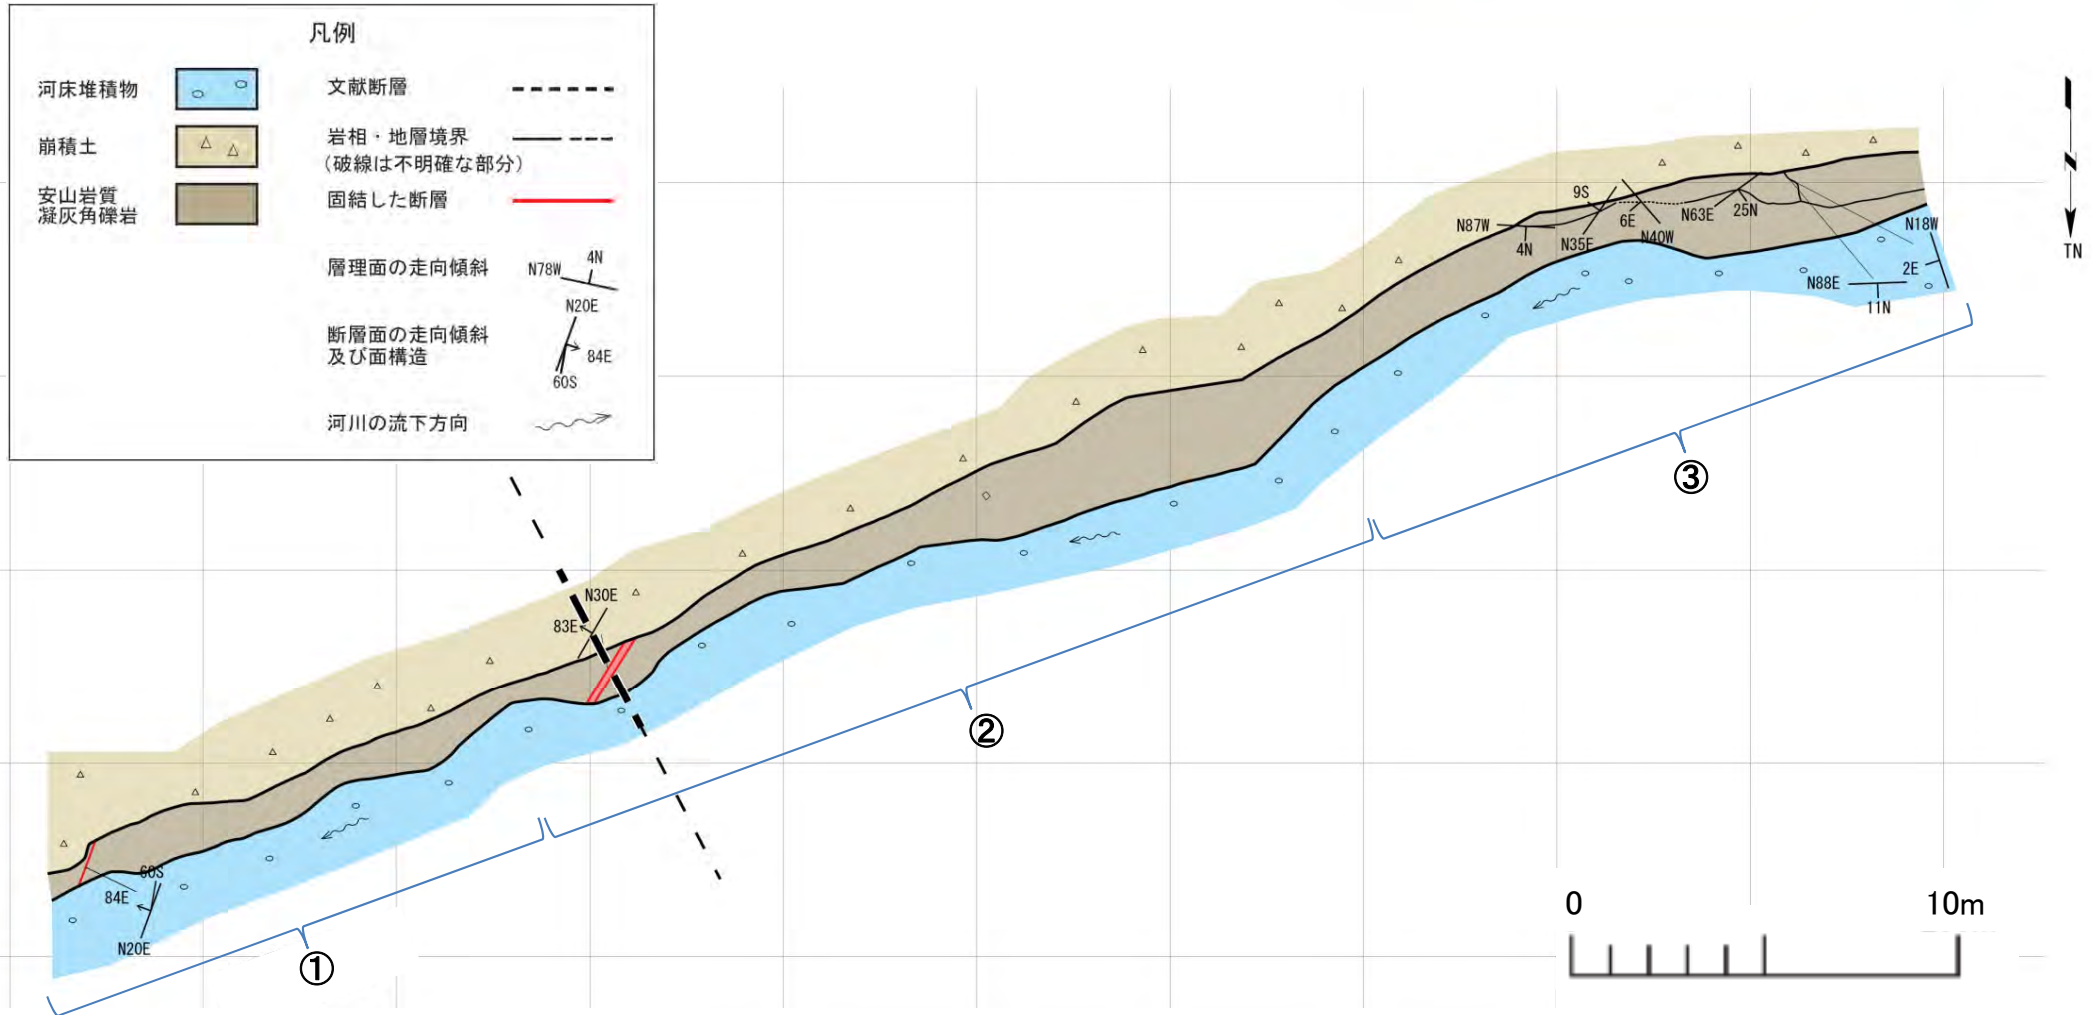
連続露頭の確認(ルートマップ: 詳細)

- 文献地質断層通過位置付近に2条の固結した断層を確認したが、断層を挟んで地質・地質構造に明瞭な違いは認められない。
- 固結した断層の走向は、文献地質断層の走向と異なる。

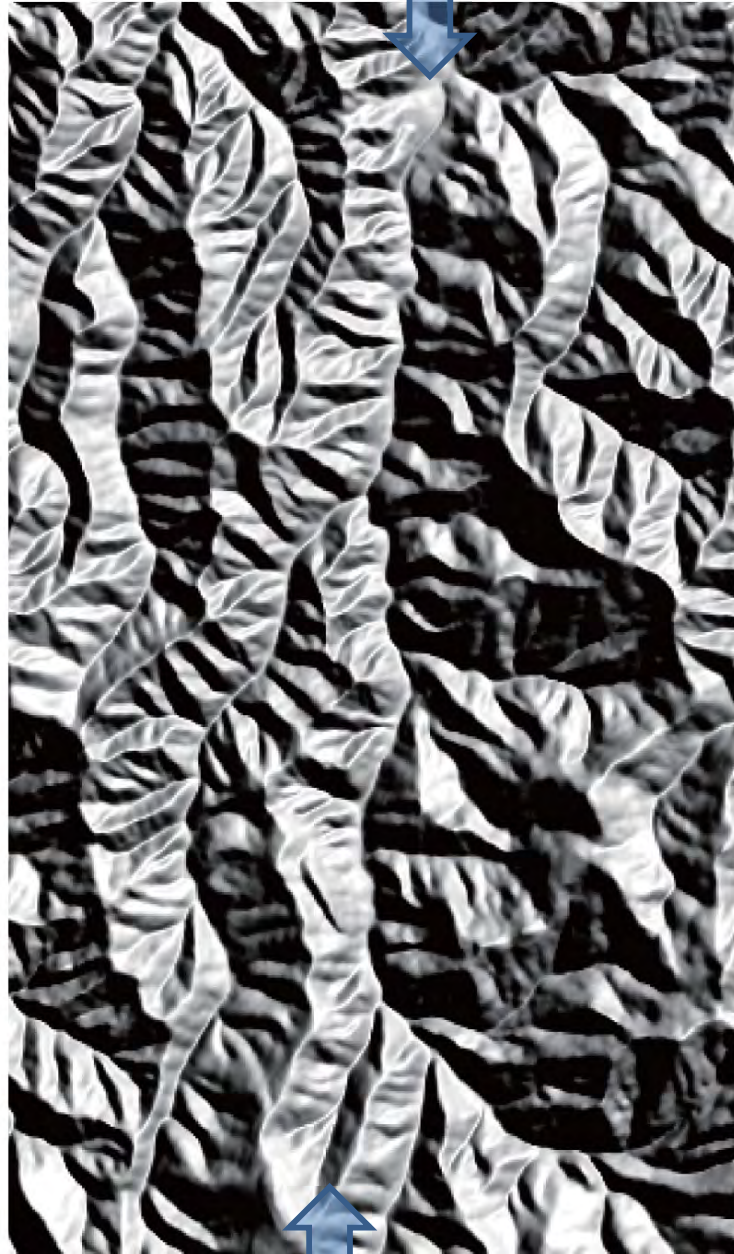
地形陰影図の確認

• 陰影図では全体が直線状を示す河川が認められるものの、河谷は不規則な屈曲を繰り返している。

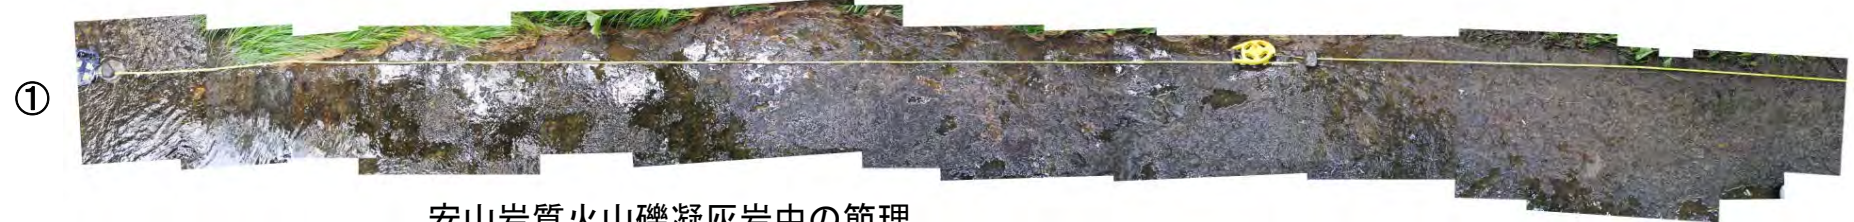
連続露頭の確認(連続露頭区間の写真)

• 連続露頭の写真を示す。断層破碎部は存在しない。

•安山岩質火山礫凝灰岩中の節理。密着している。

•礫混じり砂岩が挟在する。塊状で構造はなく、下位層との境界は明瞭平滑で密着し、上位層との境界は凹凸する。

•安山岩質凝灰角礫岩中の節理。密着している。節理を挟み上位と下位の岩相に礫径の違いが認められる。

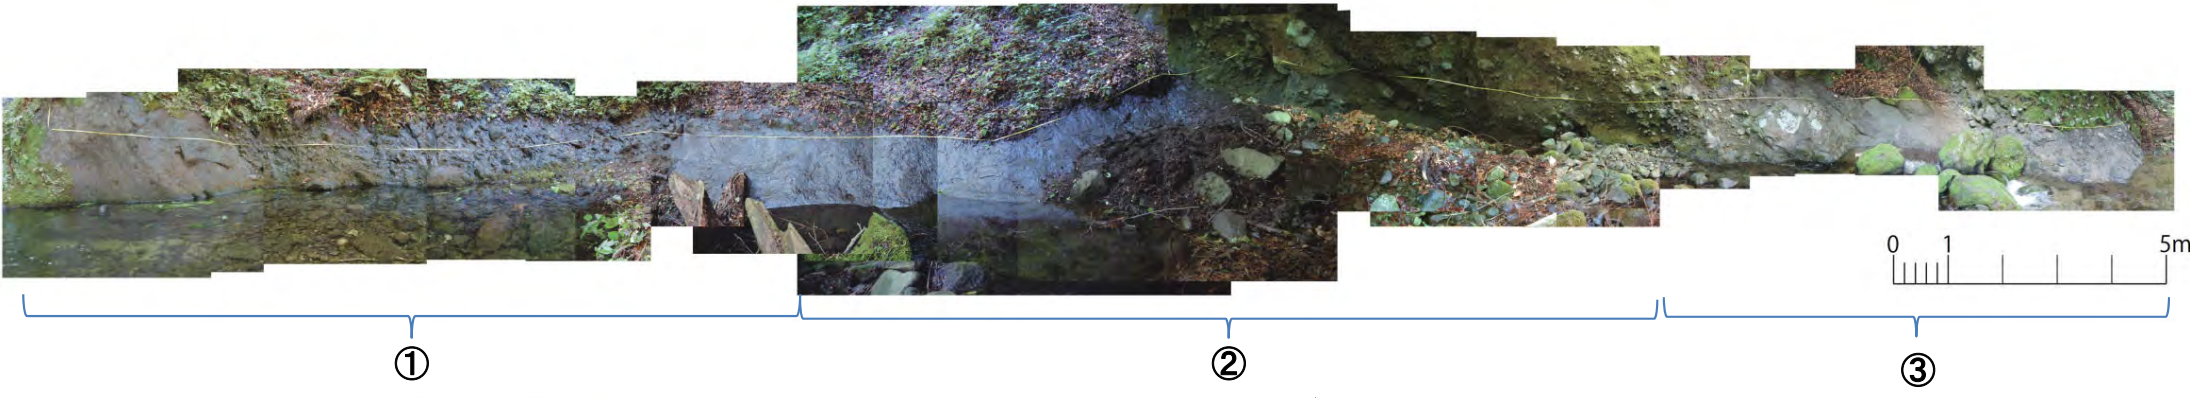
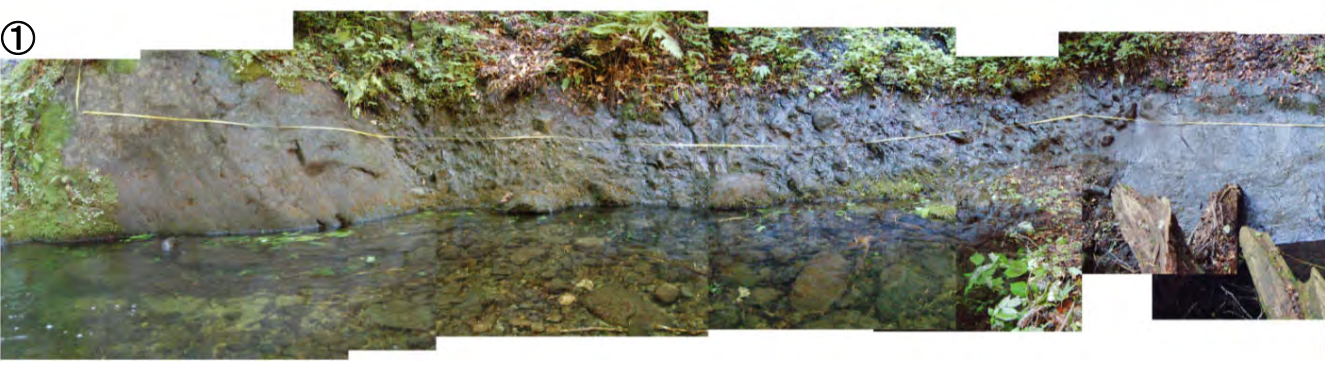
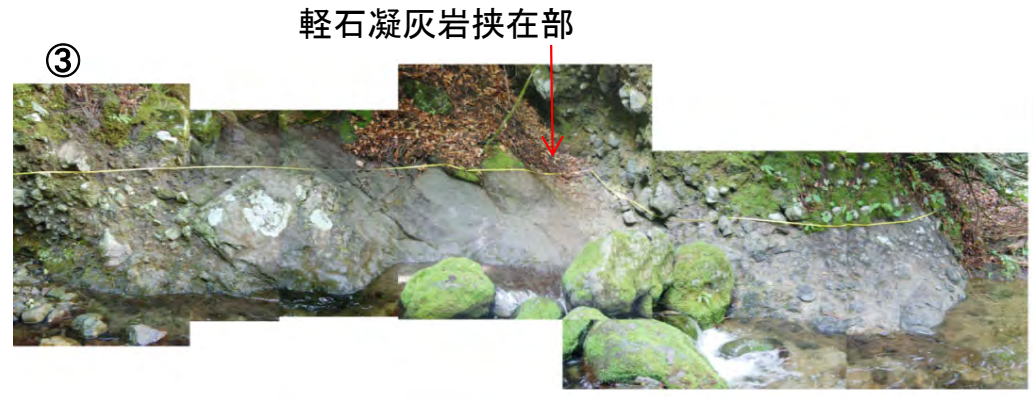
連続露頭の確認(連続露頭区間の写真)

• 連続露頭の写真を示す。断層破碎部は存在しない。
