4. 周辺陸域の断層評価(30kmまで) 4.1 ニツ石リニアメント

4.1 ニツ石リニアメント (1/16)

ニツ石リニアメントの位置, 調査手法及び評価結果

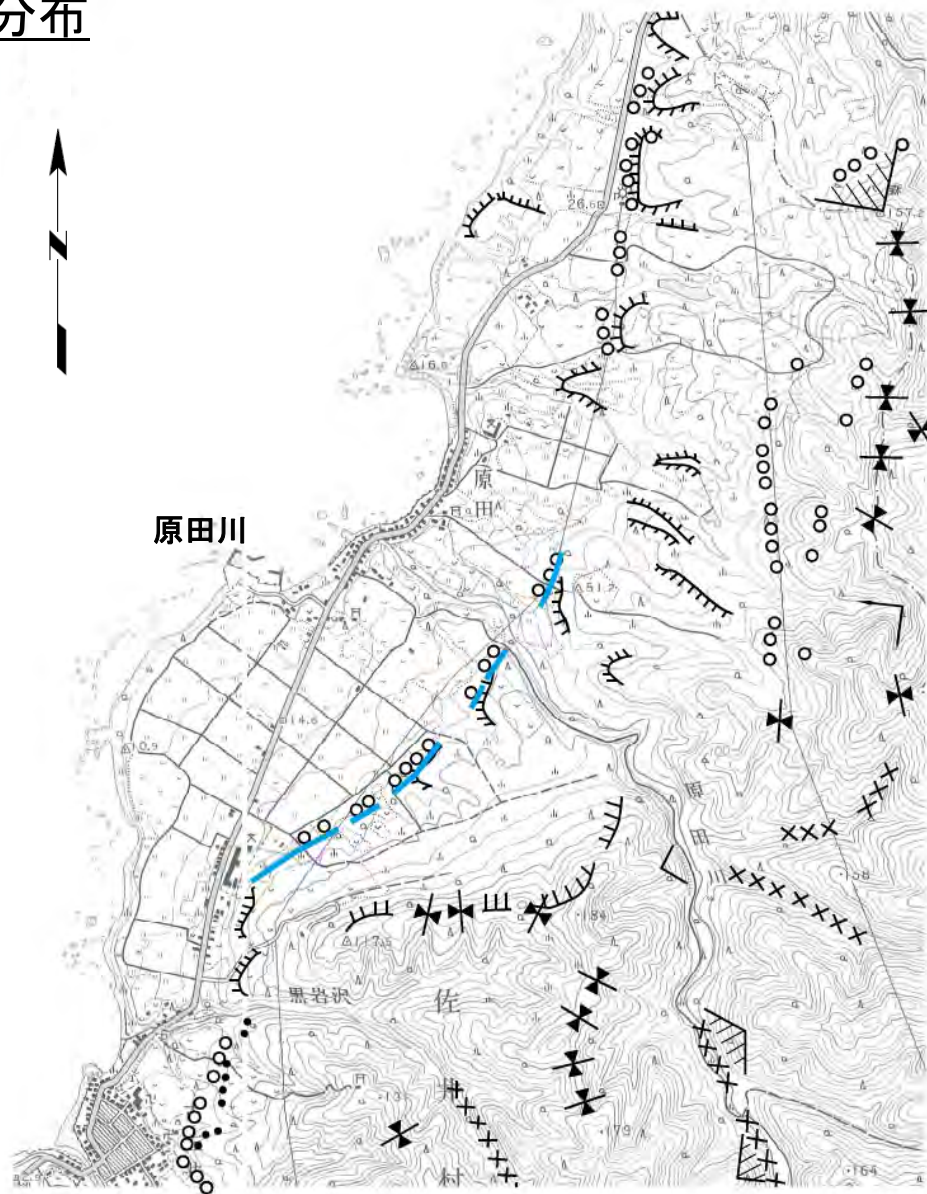
地形要素分布

Eランクの断層地形の可能性がある地形は、中位段丘面と高位段丘面との境界に沿って連続する傾斜変換点として判読される。

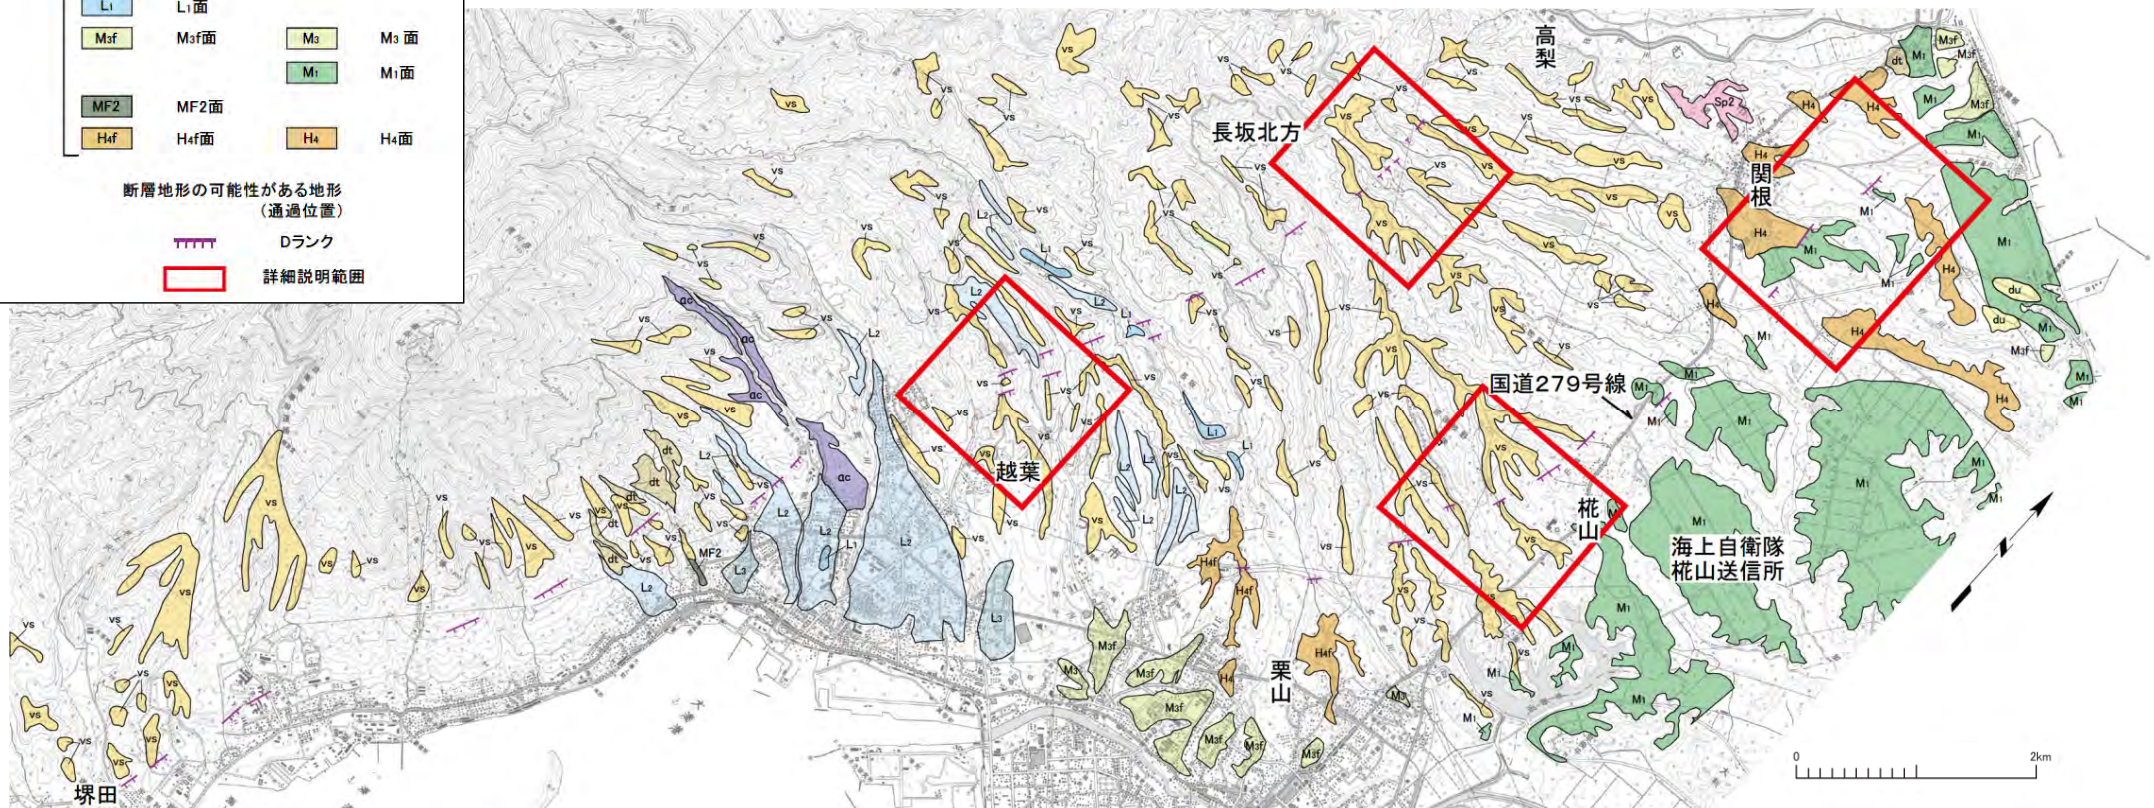
【空中写真判読結果】
恐山東山麓には、恐山火山から山麓に向かって火山山麓斜面、段丘面及び崖錐堆積面が放射状に緩く傾斜して判読され、その中に、N-S方向～NNE-SSW方向に2条のほぼ並行するDランクの断層地形の可能性がある地形(東側:約6km, 西側:約12km)が判読される。
