柏崎刈羽原子力発電所 6 / 7号炉 (2017.12.20版)	東海第二発電所 (2018.9.18版)	島根原子力発電所 2号炉	備考
<p style="text-align: right;">補足説明資料 8</p> <p style="text-align: center;">過去の不具合事例への対応について</p> <p>溢水に係わる過去の不具合事例の抽出を行い、<u>柏崎刈羽原子力発電所 6号及び7号炉における内部溢水影響評価への反映要否について</u>、検討を実施した。</p> <p>8.1 過去の不具合事例の抽出  <u>内部溢水影響評価に反映が必要となる溢水事象の抽出にあたり、以下を考慮した。</u></p> <ul style="list-style-type: none"> <li>① プラントの配置設計がほぼ同様となる、同じ炉型における不具合事象</li> <li>② 公開情報（原子力施設情報公開ライブラリー「ニューシア」及び各社のホームページ情報）を対象</li> <li>③ キーワード検索（漏れ、溢水、水溜り、スロッシング等）により幅広に抽出</li> <li>④ <u>調査対象期間は平成26年10月6日発生分までとするが、本期間外については他電力会社から個別に提供された情報等については対象に追加する</u></li> </ul> <p>8.2 内部溢水影響評価への反映が必要となる事象の選定  内部溢水影響評価への反映が必要となる事象について、<u>補足第8.2-1図及び補足第8.2-1表に基づき抽出した。抽出した事象に対する、内部溢水影響評価における対応状況を補足第8.2-2表に、過去の不具合事例として抽出した全事象を補足第8.2-3表に示す。</u></p> <p>8.3 過去の不具合事例への対応について  過去の不具合事例を抽出し、内部溢水影響評価への反映要否について検討を実施した結果、いずれの事象についても、既に評価に盛り込まれている、若しくは、必要となる対策を講ずることとなっていることから、<u>評価内容及び評価結果への影響がないことを確認した。</u>  今後も引き続き、自社はもちろんのこと、他社不具合情報を入</p>	<p style="text-align: right;">補足説明資料-23</p> <p style="text-align: center;">過去の不具合事例への対応について</p> <p>1. はじめに  溢水事象に係る過去の不具合事象の抽出を行い、内部溢水影響評価への反映要否について、検討を実施した。</p> <p>2. 過去の不具合事例の抽出  <u>内部溢水影響評価に反映が必要となる溢水事象の抽出にあたり、以下を考慮した。</u></p> <ul style="list-style-t

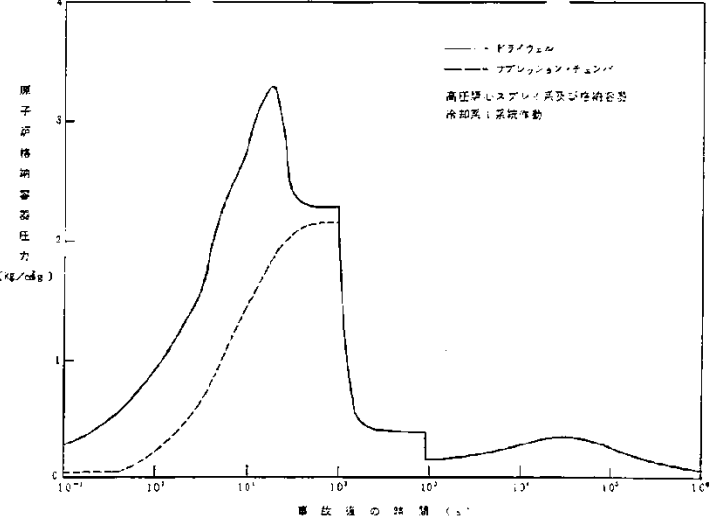
<p>図 1-1 再循環配管瞬時完全破断事故時におけるドライウエル及びサプレッション・チェンバの圧力変化</p>

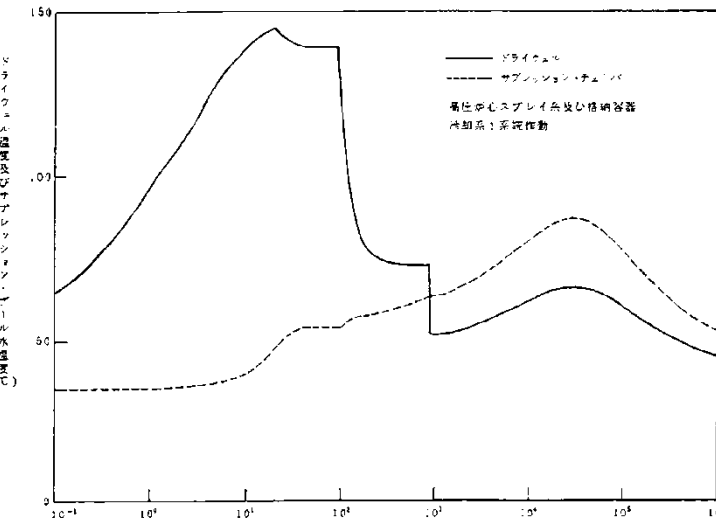
<p>図 1-2 再循環配管瞬時完全破断事故時におけるドライウエル温度及びサプレッション・プール水温度変化</p>

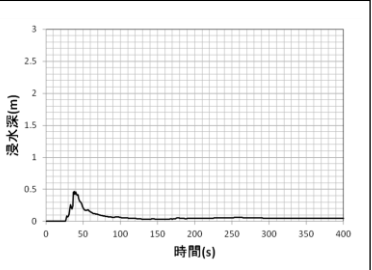
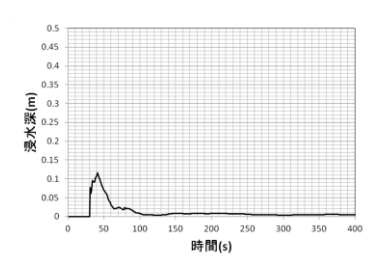
<p>② タービン建屋 (機器搬入口前)</p> </div> <p style="text-align: center; margin-top: 20px;">第5図 水位測定箇所における浸水深</p>

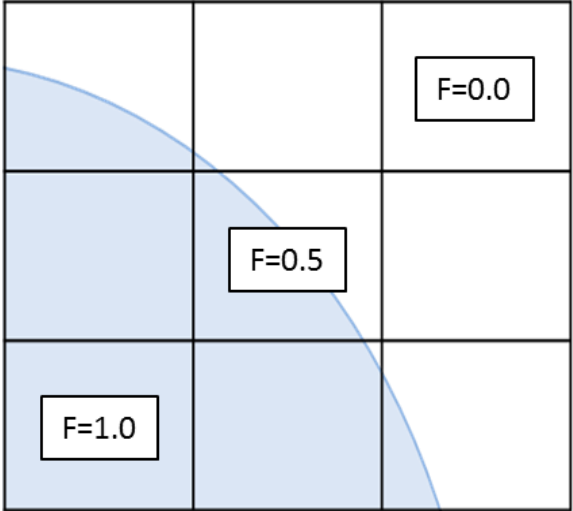
<p>図 1 VOF 法の概念図</p>	<p>備考</p> <ul style="list-style-type: none"> <li>・解析コードの相違【柏崎 6/7】</li> <li>島根 2 号炉は、柏崎 6/7 と異なる解析コード Fluent を使用しているが、解析方法 (VOF 法) は同様</li> <li>・島根 2 号炉は柏崎 6/7 と同様に「1. 解析コードの概要」「2. VOF (Volume Of Fluid) 法について」を説明【東海第二】</li> </ul>
