地滑り調査について

溪床を対象とした現地調査結果

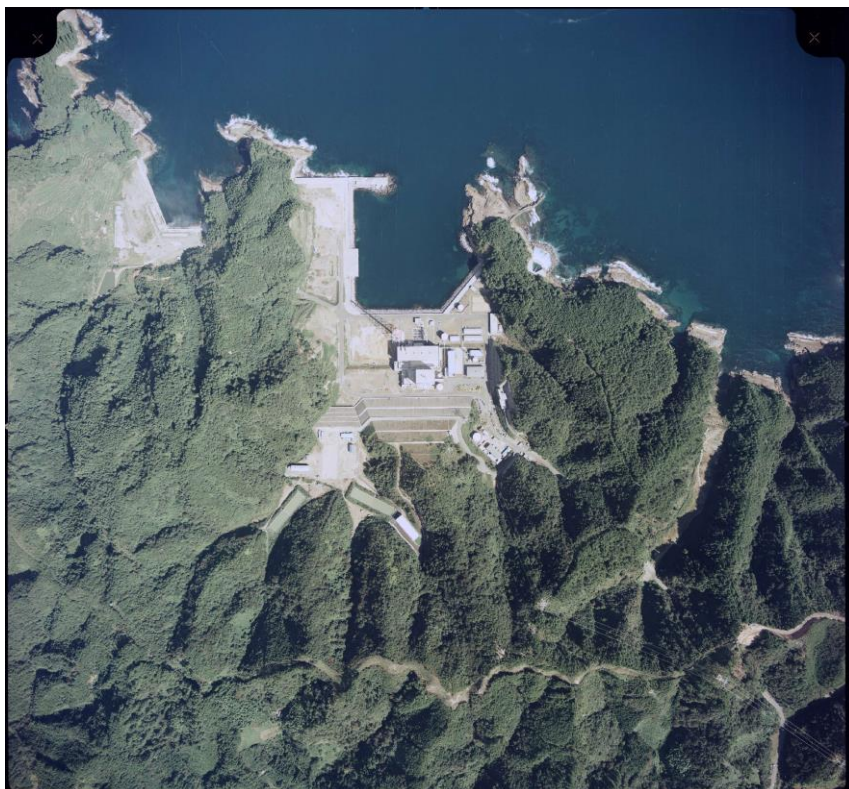
図-3 カラー空中写真（撮影縮尺：1万分の1，1976年撮影）
整理番号：CCG761，コース番号：C6，写真番号：5，国土地理院HPより引用

地滑り調査では、1962年に国土地理院により撮影された撮影縮尺1万分の1のモノクロ空中写真、1973年に国土地理院により撮影された撮影縮尺4万分の1のモノクロ空中写真及び1976年に国土地理院により撮影された撮影縮尺1万分の1のカラー空中写真を用いた。防災科研調査では、1973年に国土地理院により撮影された撮影縮尺4万分の1のモノクロ空中写真を用いている。それぞれが使用した空中写真の一部を図-1、図-2及び図-3に示す。
