# 島根原子力発電所

## 地盤(敷地の地形, 地質・地質構造)

令和3年6月11日  
中国電力株式会社

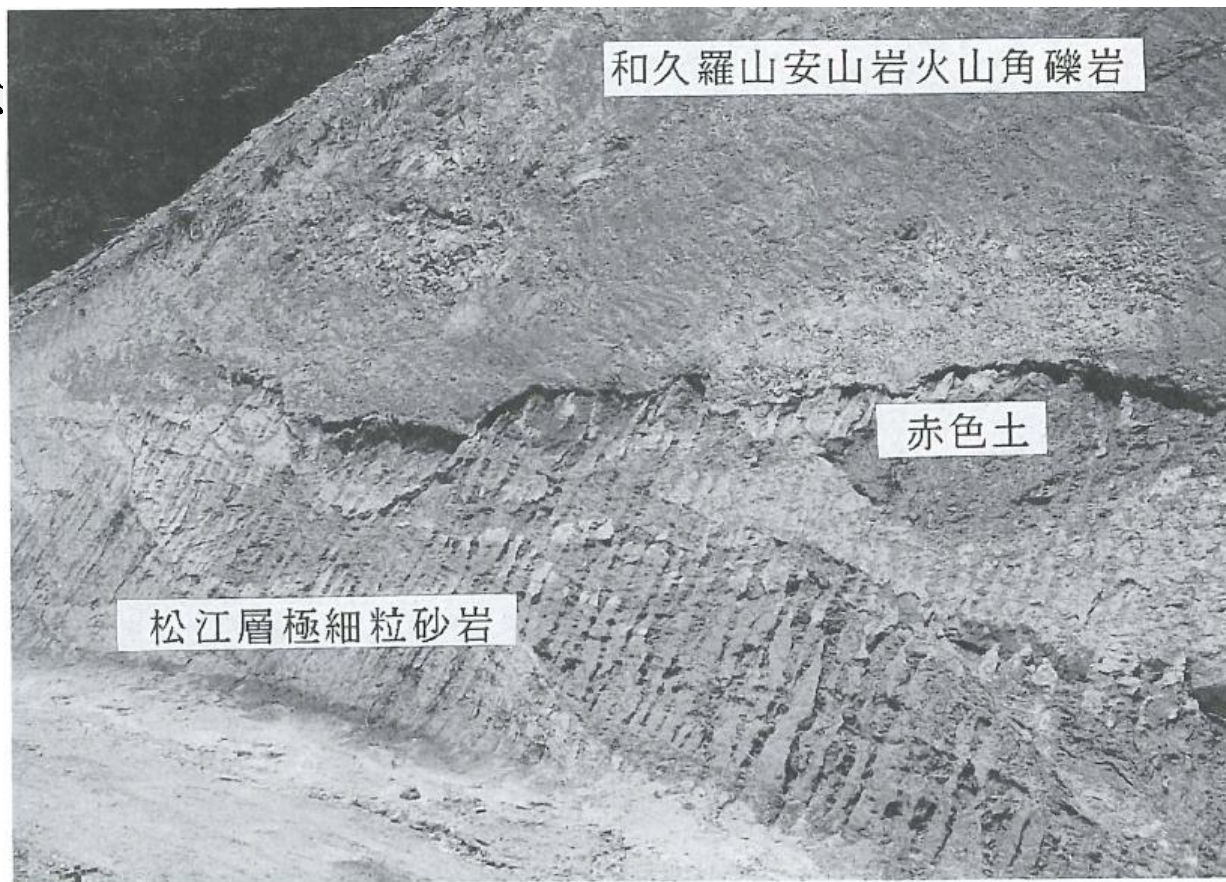
松江市西尾町東方の道路沿いの和久羅山安山岩 鹿野ほか(1994)より引用

- ・多井(1973)<sup>(3)</sup>及び鹿野ほか(1994)によると、松江市東部において大きく褶曲した松江層が和久羅山安山岩に不整合に覆われていることから、島根半島における褶曲運動の完了時期は和久羅山安山岩の貫入年代以前であるとされている。\*
- ・鹿野ほか(1994)によると、和久羅山安山岩の貫入年代は、約5~6Maとされている。\*

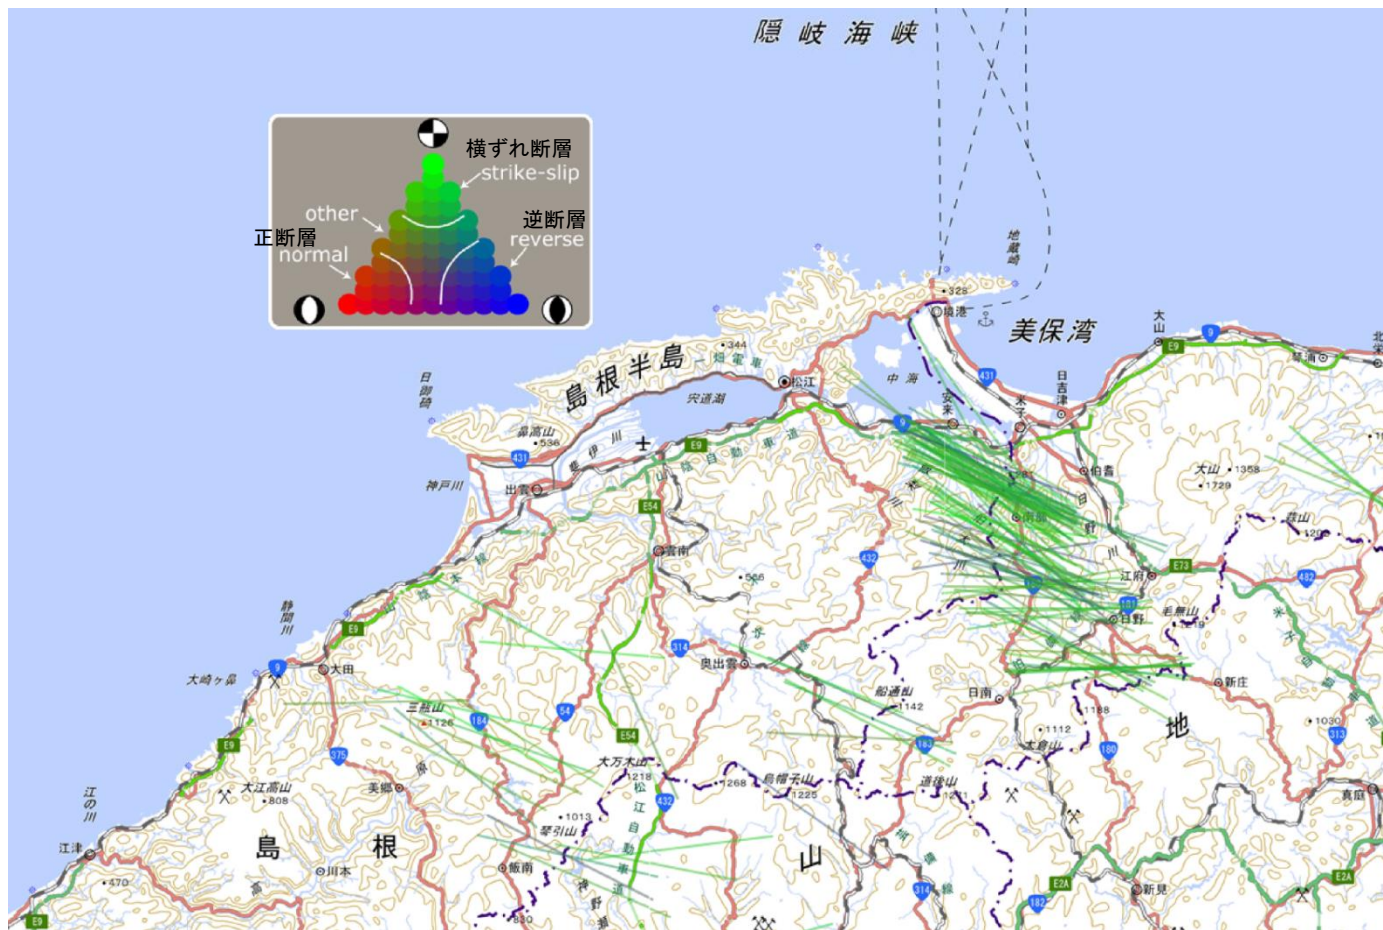
山陰地域のP軸方位

※メカニズム解及びP軸方位については、気象庁一元化カタログを利用し、1997年10月～2016年5月までの深さ20km以浅における地震のメカニズム解から求めた、水平面からの傾斜が30°以下のP軸のみを表示。

・地震のメカニズム解から求めたP軸方位(主圧力軸)は、概ね西北西-東南東の横ずれ断層型の応力状態を示し、塚原・小林(1991)の最大水平圧縮応力の方位と調和的である。
