島根原子力発電所

地盤(敷地の地形, 地質・地質構造)

(補足説明)

中国電力株式会社

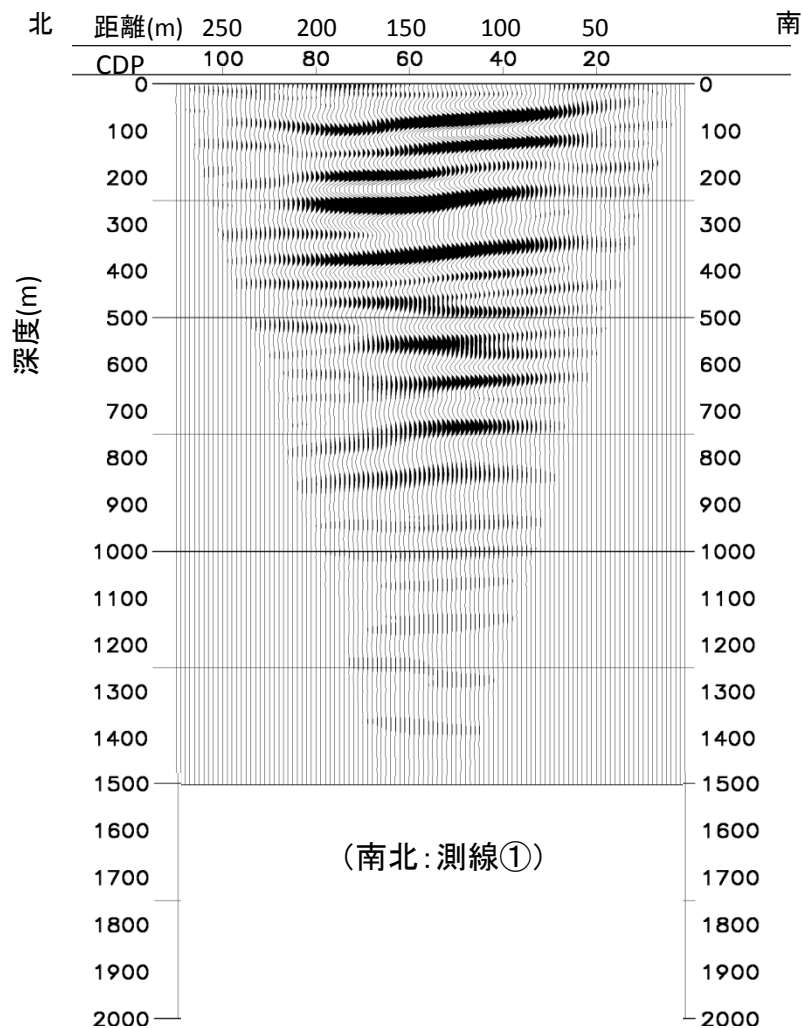
反射法探査の評価結果(南北方向)

・南北方向の反射面は北に向かって緩やかに傾斜しているが、断層を示唆する特異な構造はみられない。

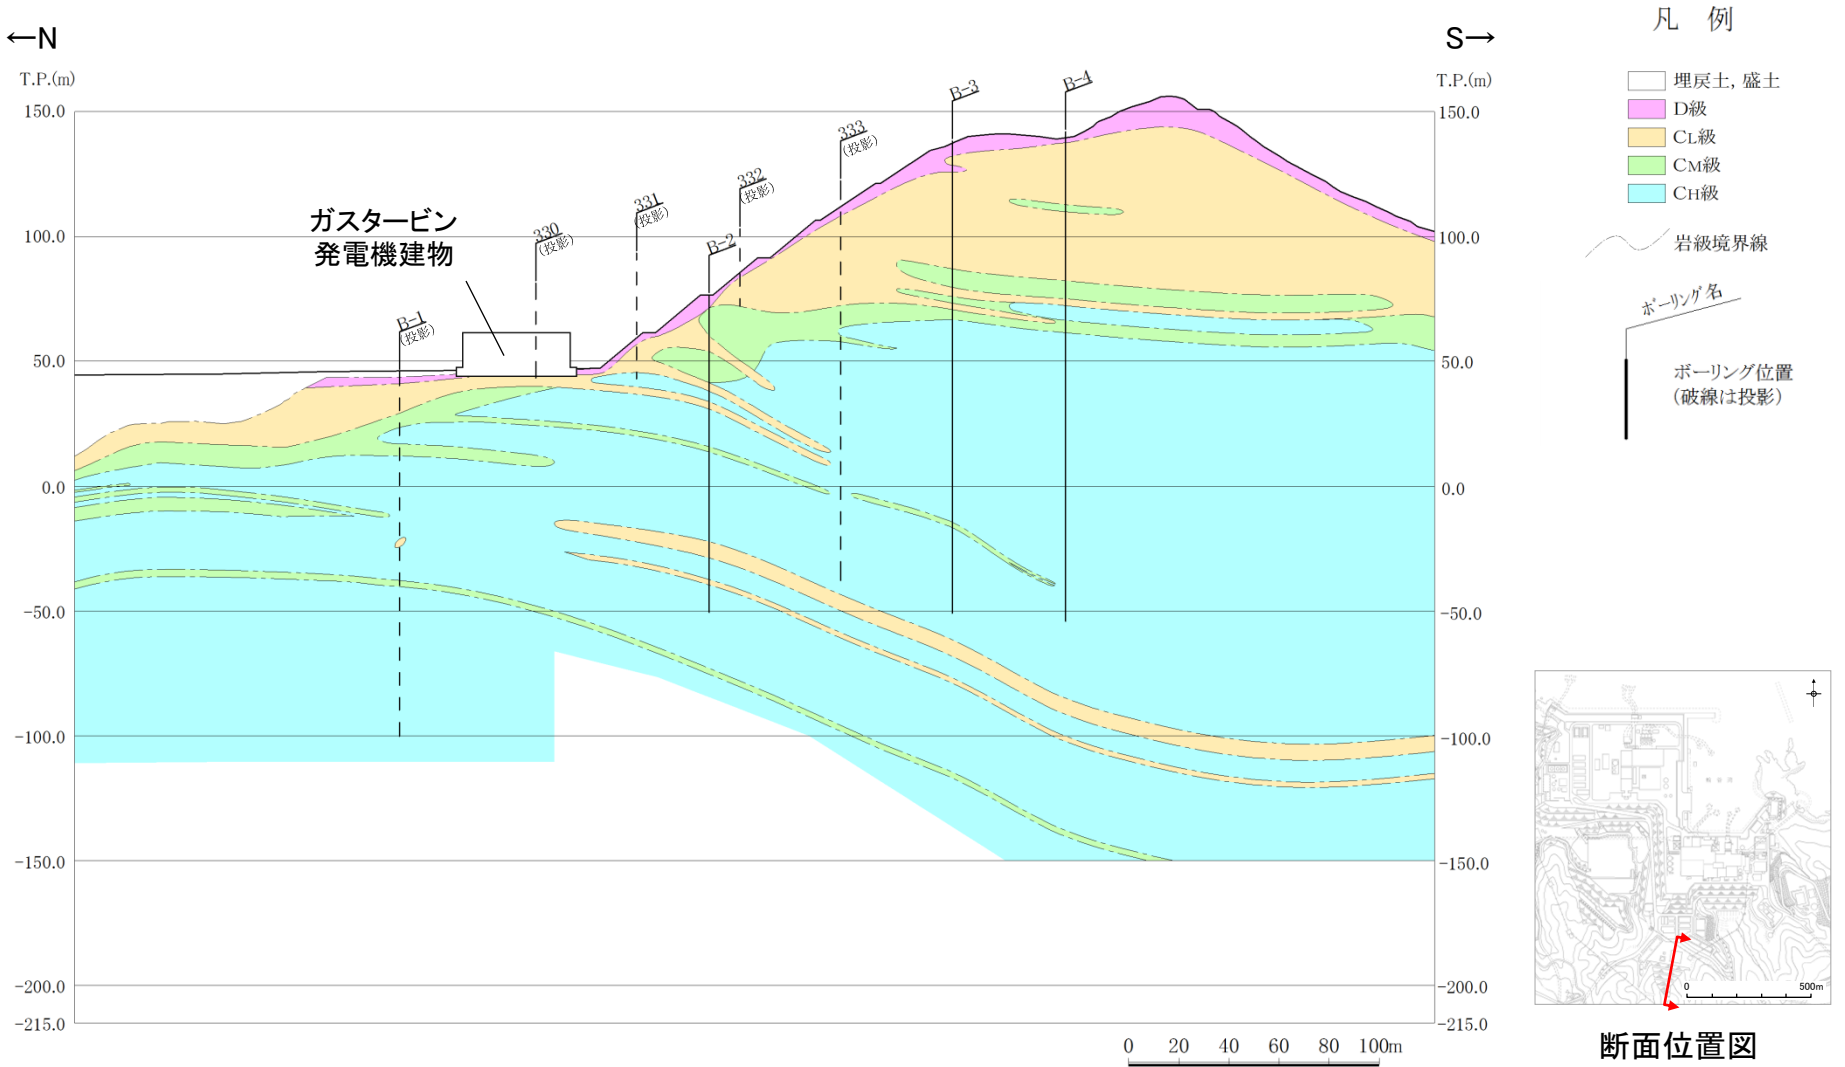
ガスタービン発電機建物(岩級鉛直断面図)

・ガスタービン発電機建物基礎地盤は主にCL級岩盤から成り, 切取斜面の浅部にはD・CL級岩盤が分布する。

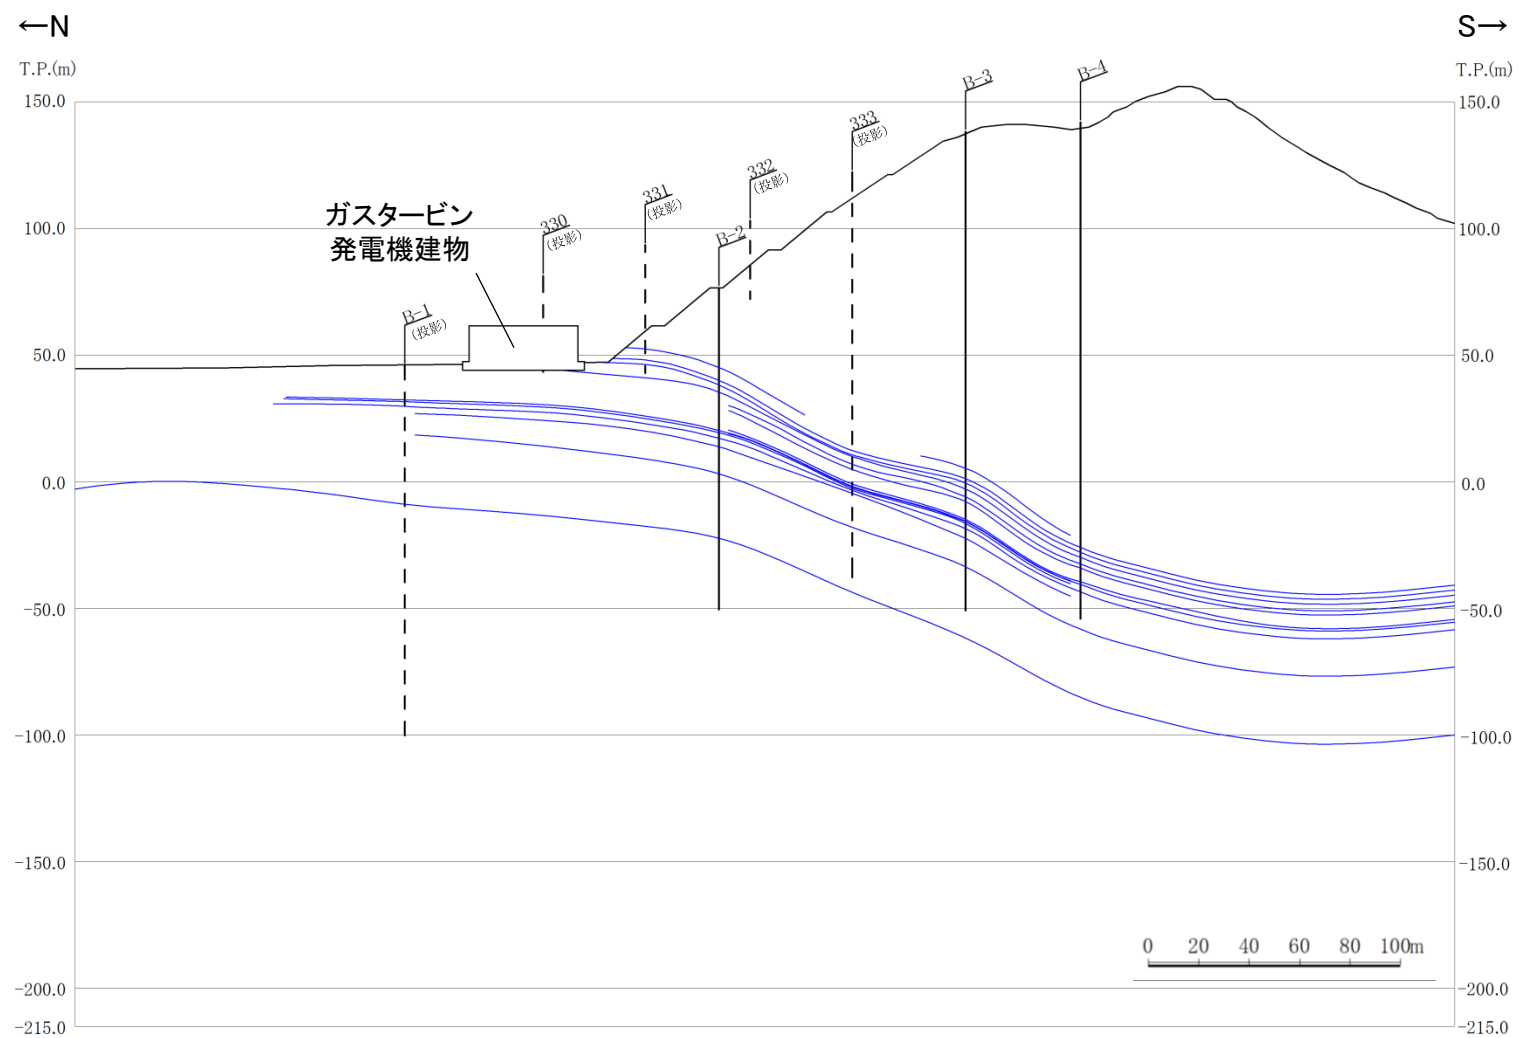
ガスタービン発電機建物(シーム分布鉛直断面図)

・シームは、地層の走向・傾斜と同一で、緩やかな傾斜を示す。

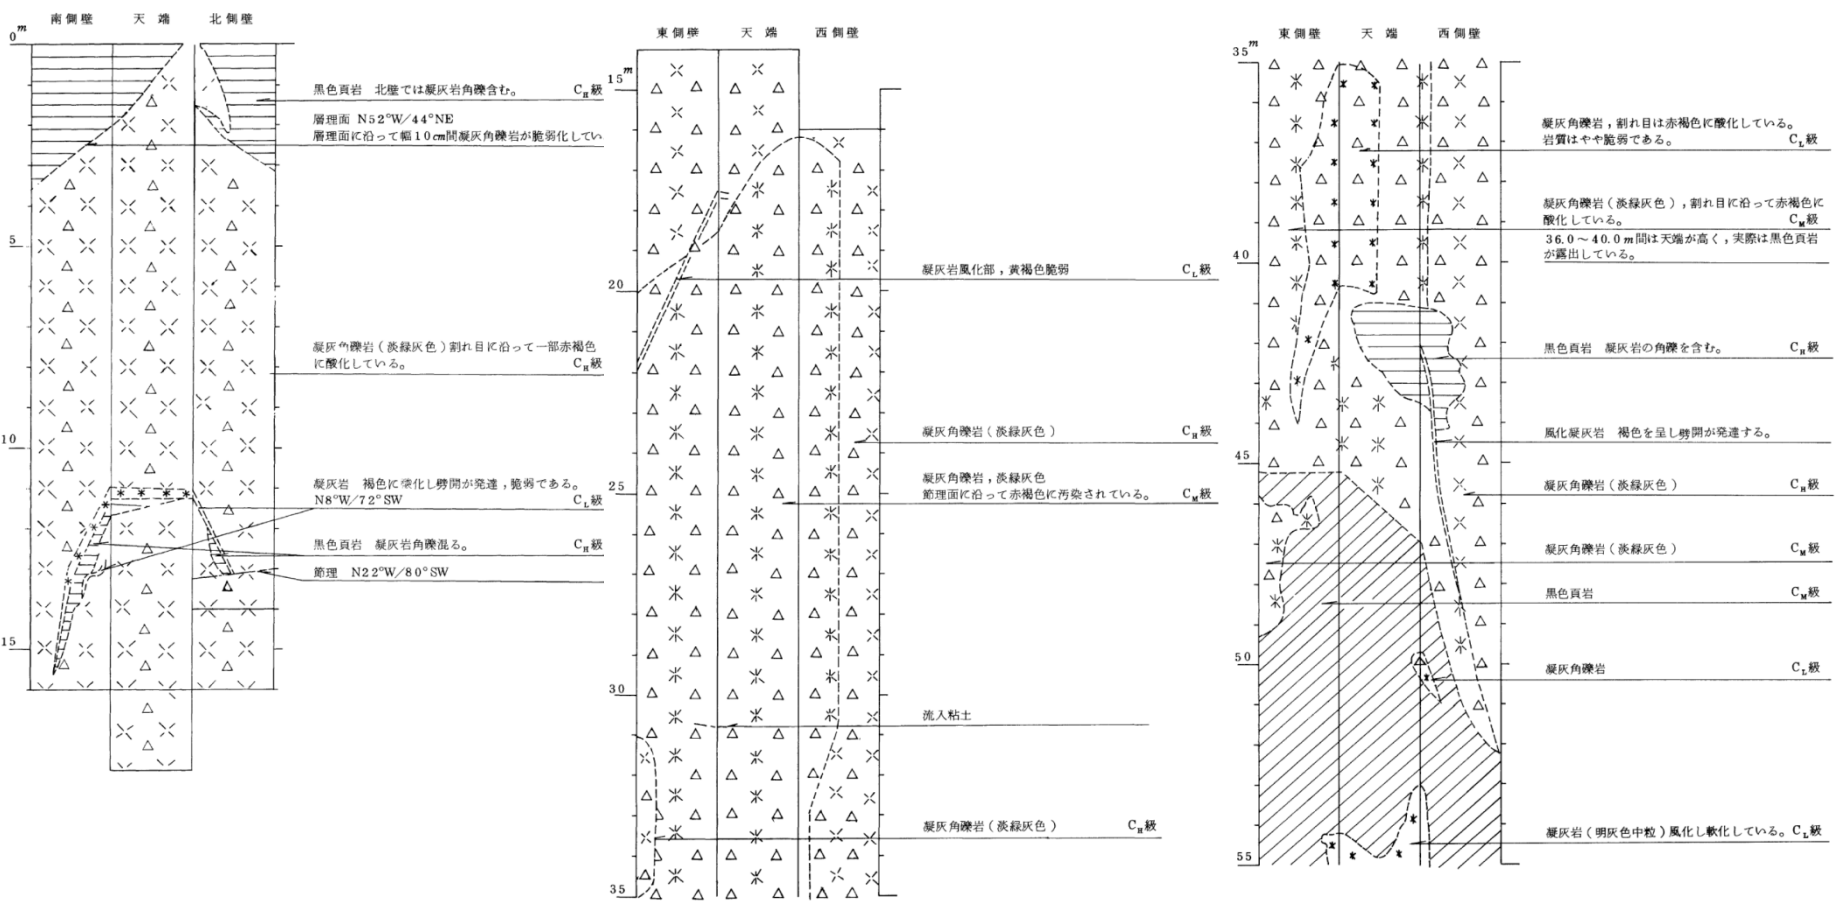
試掘坑展開図

・地層と斜交し破碎を伴う断層及び支持地盤を切る地滑り面は認められない。

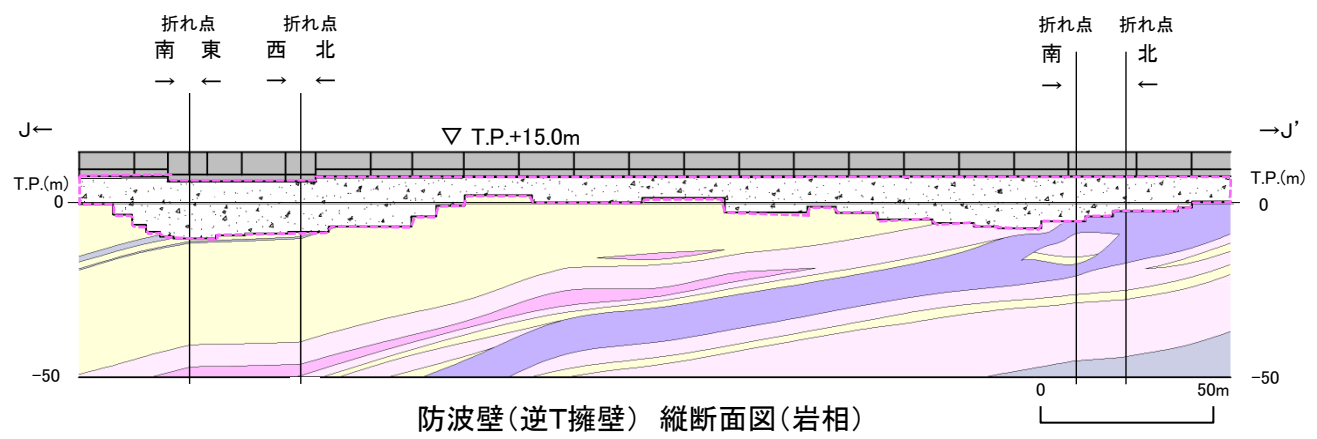
・防波壁(逆T擁壁)直下では、鍵層となる凝灰岩等が連続して分布し、地層の食い違いが認められないことから、地層と斜交し破碎を伴う断層及び支持地盤を切る地滑り面は認められない。

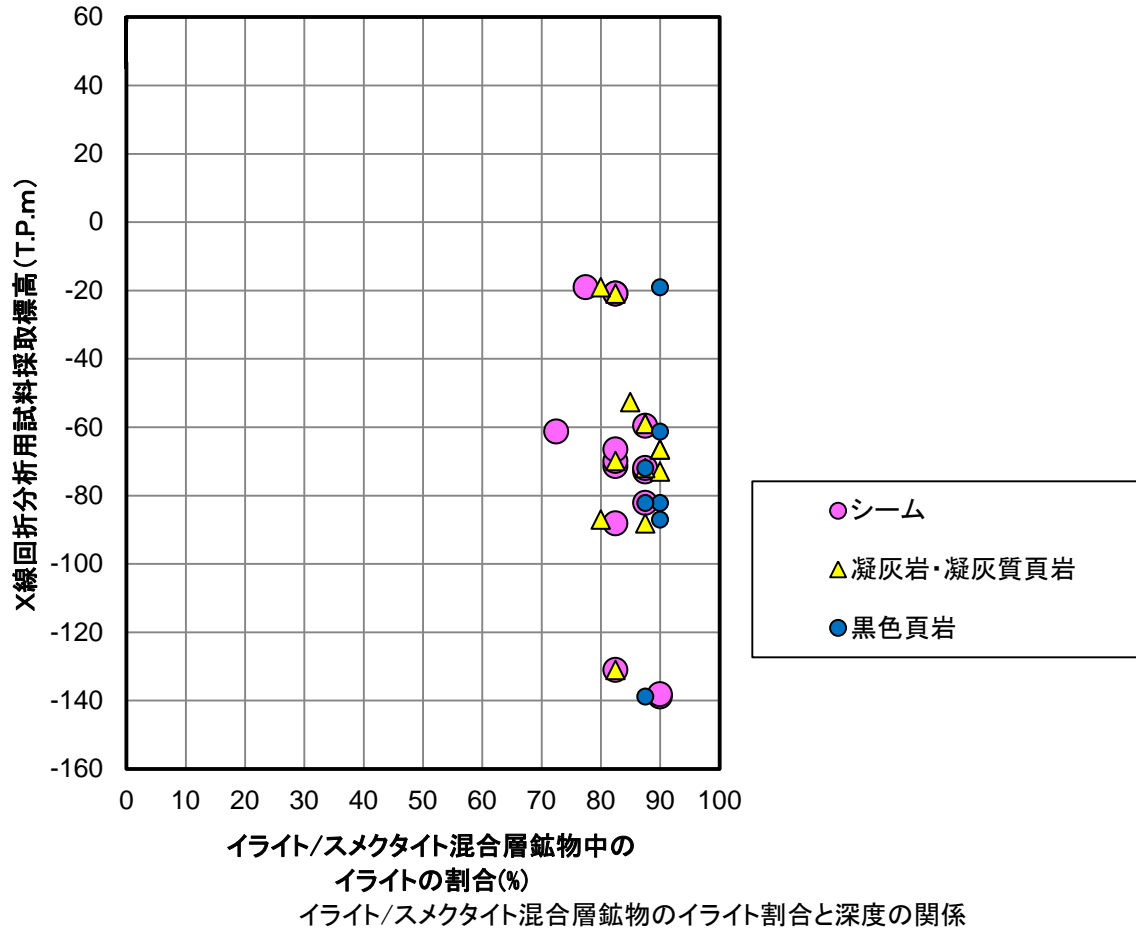
2. シームの性状 (3) B29シームでイライト/スメクタイト混合層鉱物が検出されない理由 イライト/スメクタイト混合層鉱物のイライト割合と深度の関係

- ・肉眼観察により粘土化が認められたシーム及び周辺母岩のイライト割合を検討した結果、70～90%であり、深度方向にばらつきは認められないことから、イライト/スメクタイト混合層鉱物は続成変質作用で生成した可能性が高い。
- ・B28シームは、渡辺(1986)プロット図におけるイライト割合の試験分布範囲外にプロットされたため読み取りができなかったこと、B29シームはイライト/スメクタイト混合層鉱物が検出されないことから、検討対象から除外した。
