1. 突道断層の評価 (2) 地質調査(突道断層の東側) 森山付近(森山の造成地付近) 森山の造成地付近(調査の概要)

1. 突道断層の評価 (2) 地質調査(突道断層の東側) 森山付近(森山の造成地付近)

1. 宍道断層の評価 (2) 地質調査(宍道断層の東側) 森山付近(森山の造成地) 断層露頭⑤(地表地質踏査)

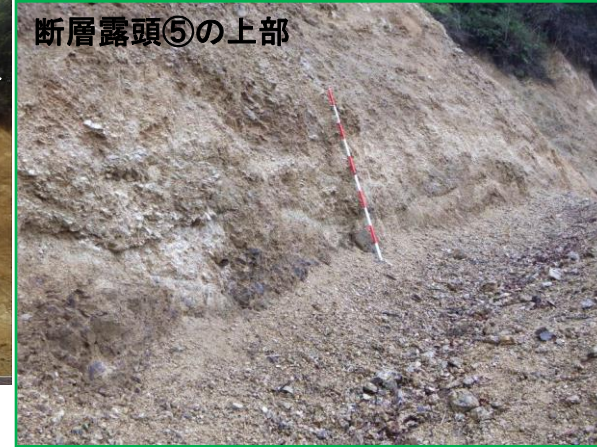
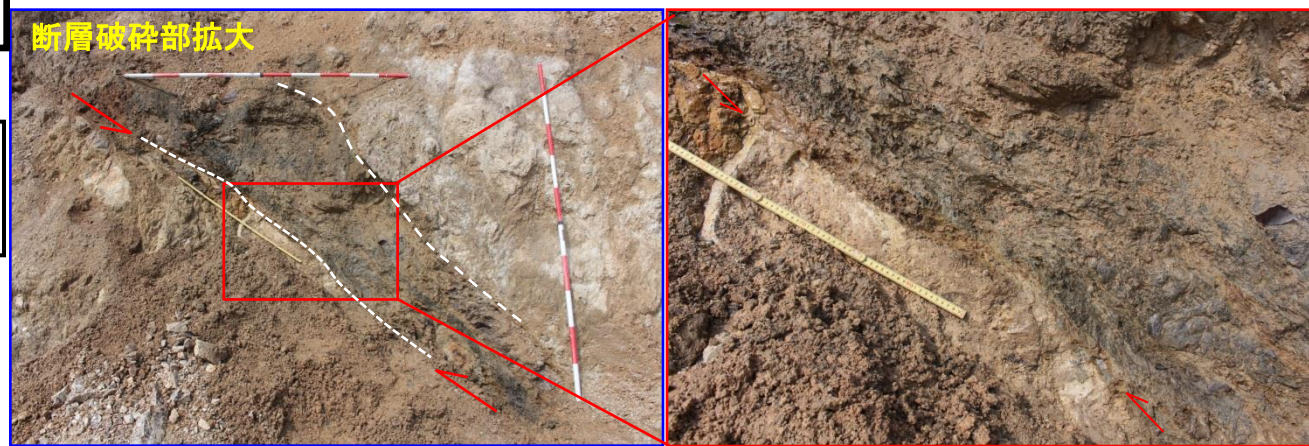
- ・流紋岩質火砕岩(成相寺層)中に断層(N77W/52Nの走向傾斜)が認められるが、法面上部では認められない。
- ・断層露頭⑤-2の法面上部では、低角度傾斜の亀裂が認められるが、法面下部から連続する断層は認められない。

- ・破碎幅は最大で70cm程度で、一部、風化は進んでいるが固結・密着している。
- ・断層面には、極めて薄い粘土が認められるが連続性に乏しく、法面上部では確認されない。

- ・ 森山付近において、地表地質踏査等を追加実施(データ拡充)した結果、鹿野・吉田(1985)による断層通過位置付近に断層が推定される。
- ・ 断層(推定)通過位置の南側に位置する造成地西側法面(植生工の未施工範囲)には、成相寺層の流紋岩質火砕岩中に断層が認められるが、法面上部では不明瞭となる。
- ・ 断層は、N77W/52Nの走向傾斜を示し、破碎幅は最大で70cm程度で一部風化が進んでいるが、固結・密着している。

断層は、破碎幅は最大で70cm程度で一部風化が進んでいるが、固結・密着している。

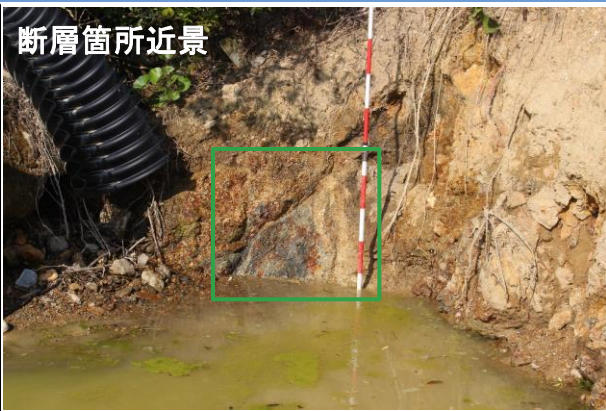
- ・造成地の東側には、沈砂地を掘り込んだ箇所です新たな露頭が確認される。
- ・断層は2条認められ、N57E/42N(a断層)及びN80E/55S(b断層)の走向傾斜を示し、造成法面西側の断層露頭⑤と異なっている。

- ・断層露頭⑤と同様に、断層面に沿って安山岩が分布する。
- ・断層面は、固結・密着している。

- ・断層面には、不明瞭な条線(解釈線:白点線)が認められる。
- ・a断層の条線はT:N18E P:30、b断層の条線はT:S6E P:55であり、いずれも南北方向を示す。

- ・造成地東側の断層露頭⑥-1では、N57E/42N(a断層)及びN80E/55S(b断層)の断層が認められる。
- ・いずれの断層面にも不明瞭な条線が認められるが、いずれも南北方向を示す。また、断層面は固結・密着している。

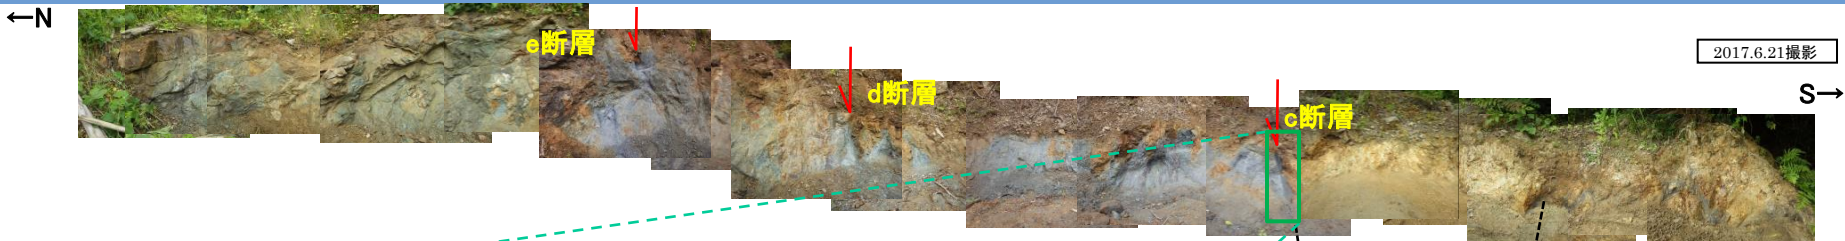
1. 突道断層の評価 (2) 地質調査(突道断層の東側) 森山付近(森山の造成地) 断層露頭⑥-2(c断層)(地表地質踏査)

- 古浦層の安山岩質火砕岩と、成相寺層の流紋岩質火砕岩を境する断層(c断層)が認められる。断层面としては、地質境界をなす断层面(断层面②)と安山岩質火砕岩中の断层面(断层面①)が確認される。断层面①と断层面②の間は、小断層が認められる破碎部からなる。
- 断层面①は平滑な面をなすのに対し、断层面②は屈曲する。断层面②の屈曲は断层面①から派生する小断層の影響を受けていると考えられる。
- 以上のことから、断层面①を最新活動面と判断し、c断層として評価する。
- c断層の試料を採取し、CT画像撮影、実体顕微鏡観察を実施した。

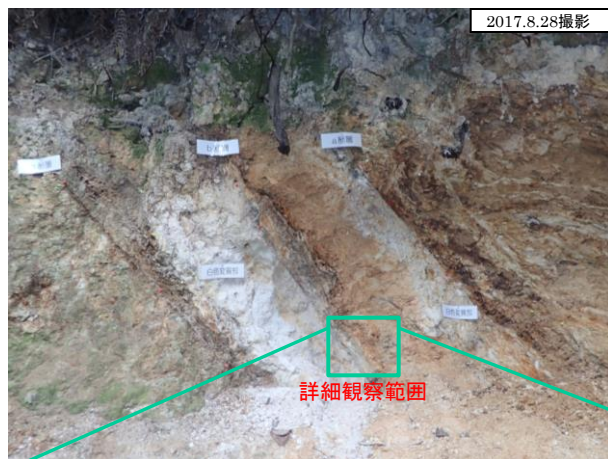
断層露頭⑦ b断層(詳細観察)

- ・b断層は厚さ5~10cm程度の破砕部を伴い、破砕部の上盤側に平滑性が悪い断層面b-1、下盤側に平滑性の良い断層面b-2が認められる。
- ・断層面b-1に近い箇所では、下盤側の粒子に非対称な流動組織(σ組織)といった正断層変位を示唆する構造が認められる。断層面b-2に近い箇所では、上盤側に粒子のP面配列と下盤側に引きずり構造といった逆断層変位を示唆する構造が認められる。
- ・断層面b-2が平滑な面をなすことから、これをb断層の最新活動面と判断し、b断層として評価した。

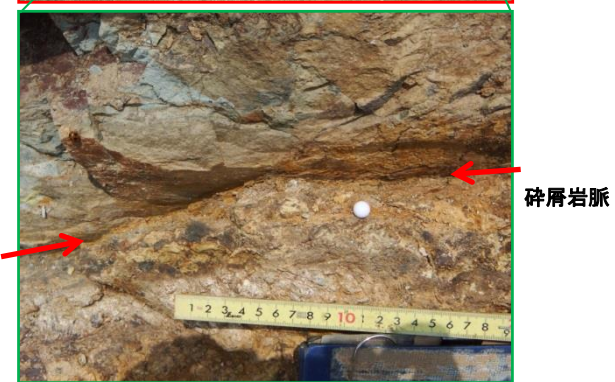
a断層の走向傾斜はN39E65Nであり、碎屑岩脈の上盤側境界面に沿って分布し、部分的に風化変質により軟質化した箇所が認められる。

b断層の走向傾斜はN33E65Nであり、碎屑岩脈の下盤側境界面に沿って分布し、部分的に風化変質により軟質化した箇所が認められる。

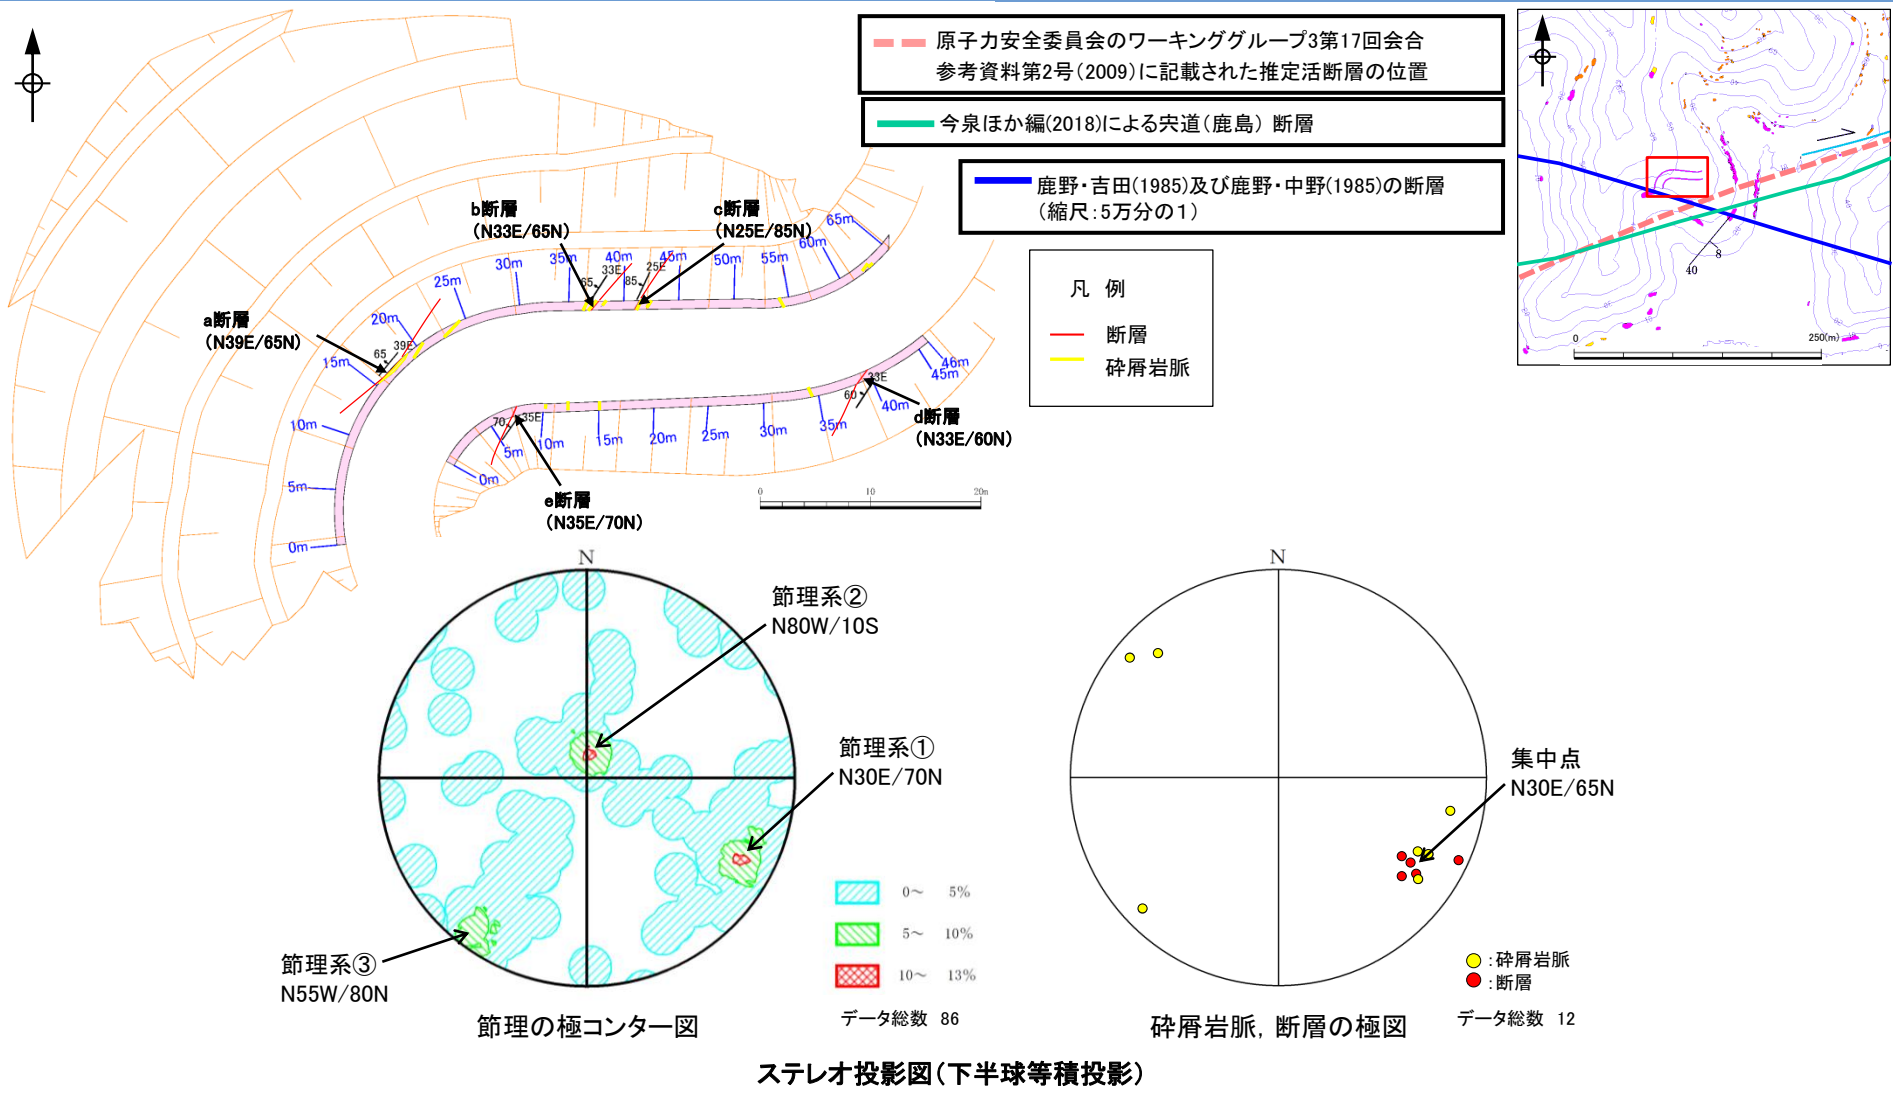
道路改良に伴う切土部法面に認められる碎屑岩脈, 断層及び節理の走向傾斜について, ステレオ投影図を用いて検討した。

- ・節理は, ①N30E/70N付近, ②N80W/10S付近, ③N55W/80N付近の3系統が卓越する。
- ・碎屑岩脈及び断層の走向傾斜はN30E/65N付近に点が集中し, 節理系①と同方向である。

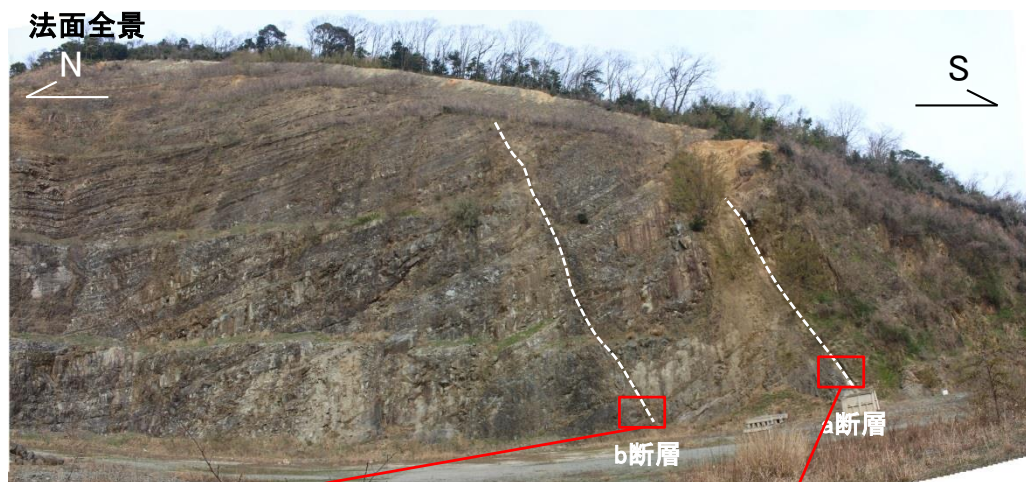
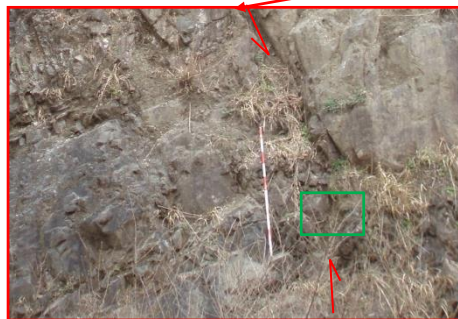
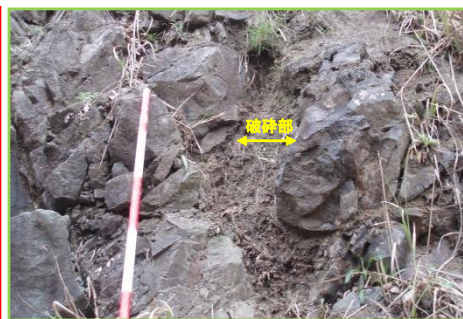
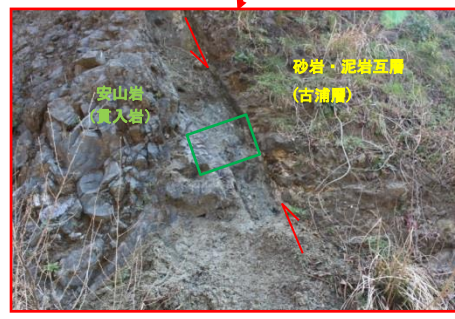
・破砕幅は最大で10cm程度で、風化により軟質化している。

・破砕幅は最大で60cm程度で一部風化が進んでいるが、固結・密着している。また、中石を含む範囲は比較的硬い。

・a断層の破砕幅は、最大で60cm程度で一部風化は進んでいるが、固結・密着している。また、b断層の破砕幅は、最大で10cm程度で一部風化は進んでいる。

・これらの断層に対応する変位地形・リニアメントは認められず、破砕幅の大きいa断層は固結・密着している。
