Ts-1トレンチの変状の変位量の考え方

〔本編資料3.1.4に関する補足説明〕

5. 深部のシームS-11とcf-3断層との切断関係

6. 変位を伴う不連続面の特徴(1/20)

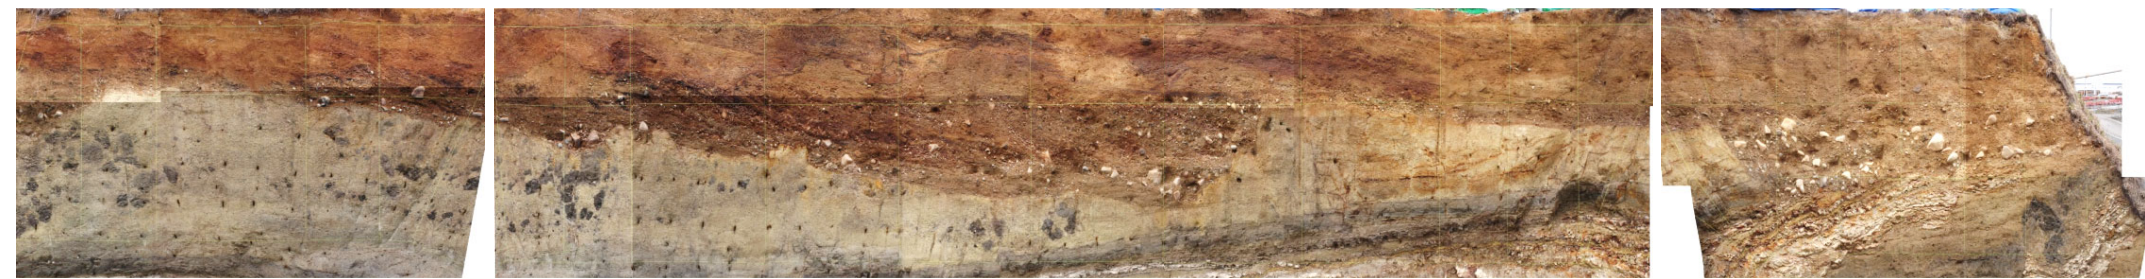
Ts-3トレンチ西方追掘部における平坦面の分布

- Ts-3トレンチ西方追掘部の法面では、シームS-10の上盤に平坦面A及び平坦面Bの2段の平坦面が認められる。
- 平坦面Bには礫質の段丘堆積物が認められるが、平坦面Aには礫はほとんど認められず、礫混じり砂質の段丘堆積物に覆われている。
- この平坦面AとBの高度差は約60cm～約70cmで、Ts-1～3トレンチにおける変状の変位量を差し引いた高度差(約55cm～約70cm)と同程度である。

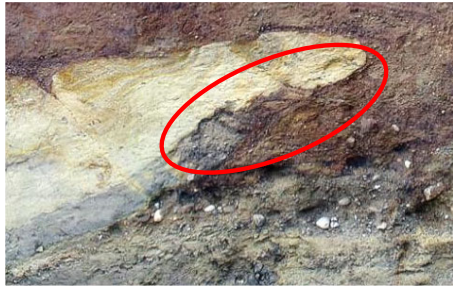
① 1m西方法面

Ts-3トレンチ西方追掘部における2段の平坦面間の小崖の侵食面の形状

Ts-3トレンチ西方追掘部で観察される2段の平坦面間の小崖には、直線的なオーバーハングも含め様々な侵食形状(○)が認められる。

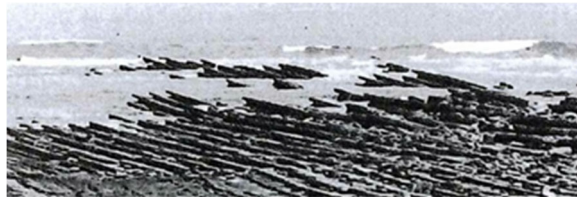
写真 (貝塚ほか(1985)²⁾の写真の一部)

宮崎県青島の
海岸侵食の事例

砂岩と泥岩のような侵食抵抗が異なる岩石からなる岩盤が、潮間帯において侵食を受け、直線的な下面形状のオーバーハング(○印部)が形成されている。

- ・潮間帯に差別侵食で形成されたオーバーハングの侵食面は直線的なものも認められる。
- ・Ts-1トレンチのオーバーハング下面の直線的な侵食面は、塊状で比較的硬い淡灰色火山礫凝灰岩と侵食を受けやすい細粒凝灰岩・粗粒凝灰岩互層が接する境界部に形成されており、潮間帯付近におけるS-10上盤と下盤の差別侵食によって形成されたものと考えられる。

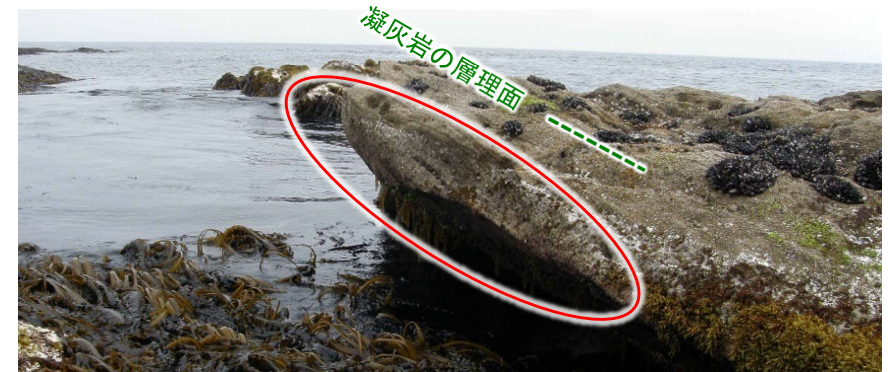
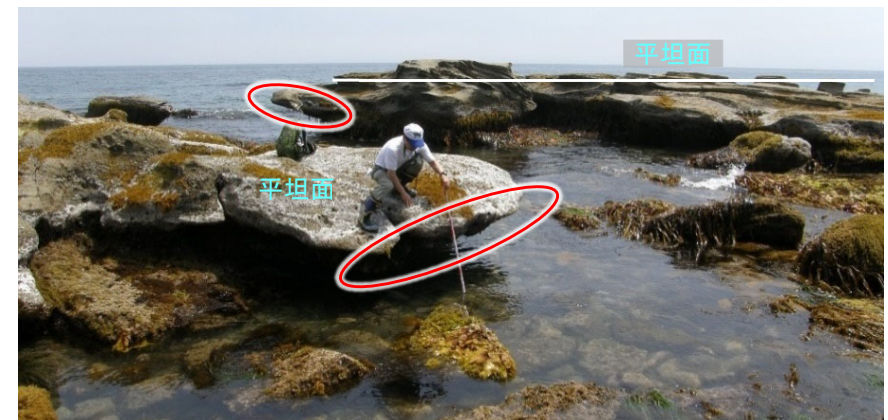
敷地約20km東方の岩石海岸(ちぢり浜)露頭写真(大潮干潮時撮影)

潮間帯に分布する凝灰岩に層理面沿いの差別侵食によって直線的な下面形状のオーバーハング(○印部)が形成されている。

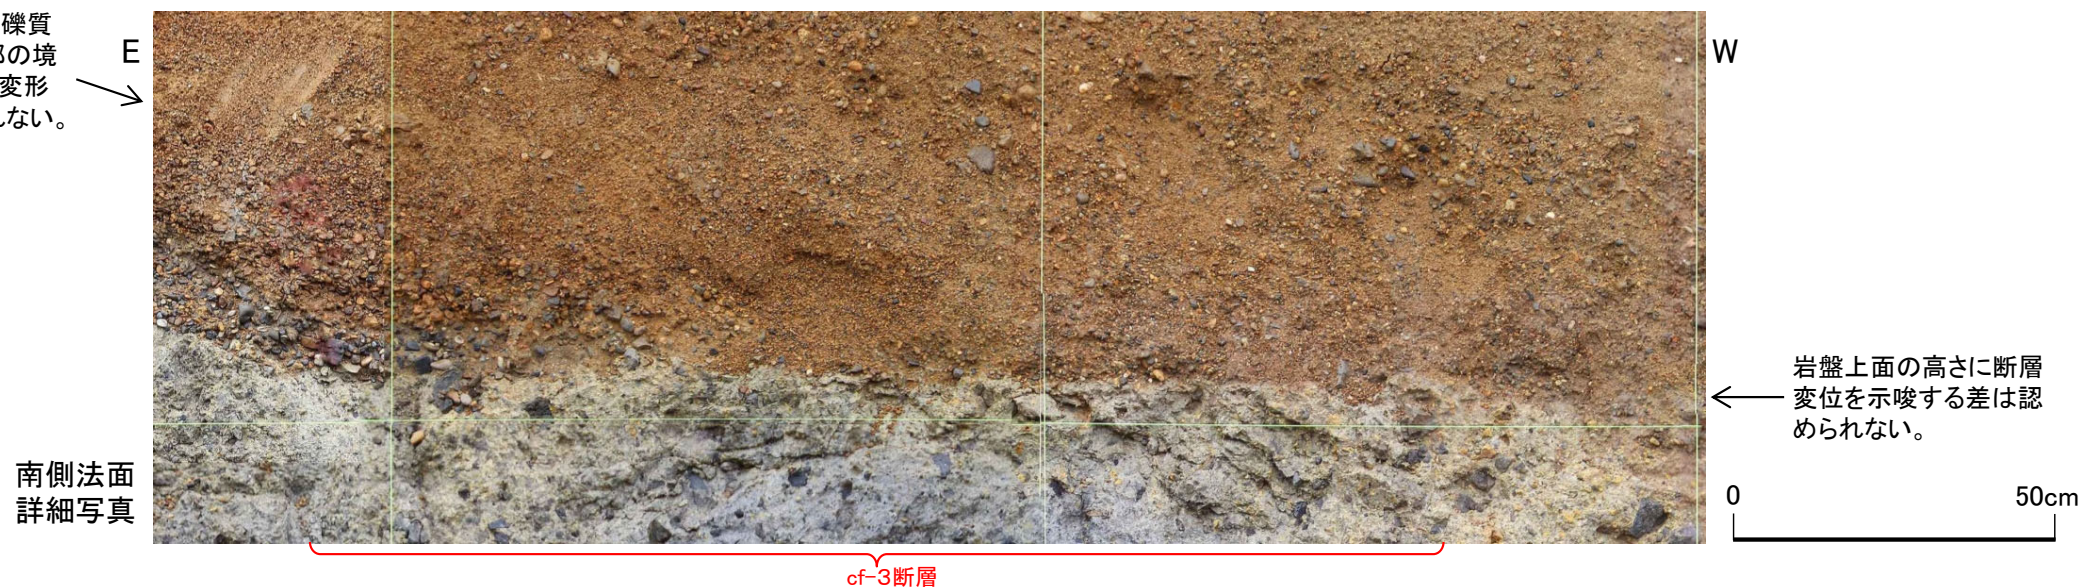
上載地層法による活動性評価(3/5): Tf-4トレンチ南側法面詳細

断層を覆う礫質部と砂質部の境界に変位・変形は認められない。

- cf-3断層を覆うM₁面段丘堆積物基底の礫質部及び砂質部には、堆積構造を乱すような変位・変形や礫の再配列等は認められない。
- 岩盤上面の凹凸は不整合面形状を示しており、cf-3断層及び周辺岩盤の岩盤上面の高さに断層変位を示唆する差は認められない。

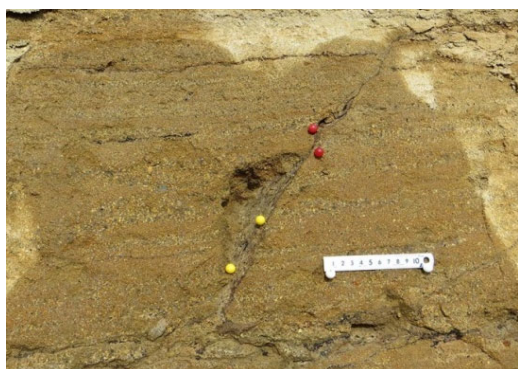
W49

変位を伴う不連続面(解釈線有り)

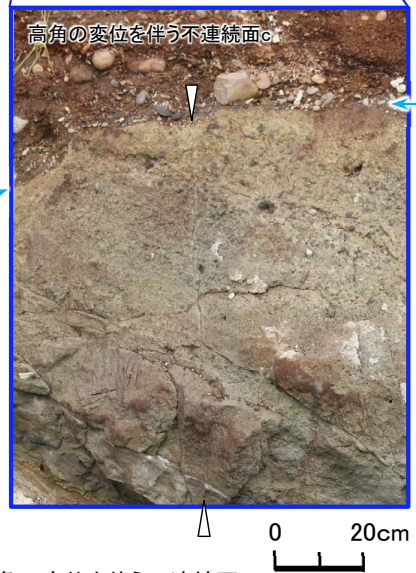
高角の変位を伴う不連続面の性状(3/4):Ts-2トレンチ東側法面(2/2)

高角の変位を伴う不連続面a
(前頁の高角の変位を伴う不連続面aと同じもの)
 ・ 走向・傾斜:N76° E, 82° N
 ・ M₃面段丘堆積物に変位・変形を与えていない。

高角の変位を伴う不連続面c
 ・ 走向・傾斜:N46° E, 84° N
 ・ M₃面段丘堆積物に変位・変形を与えていない。

高角の変位を伴う不連続面はM₃面段丘堆積物に変位・変形を与えていないことを確認した。

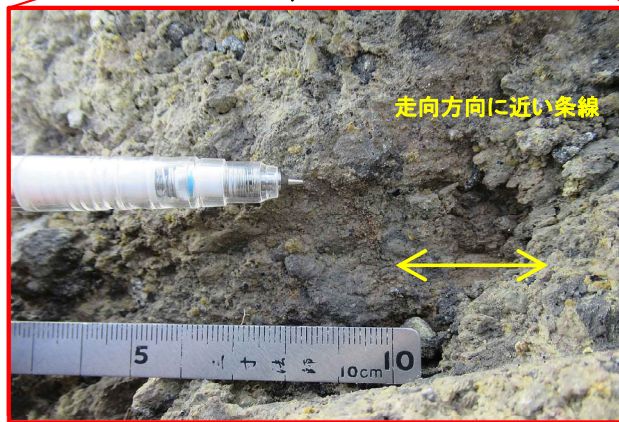
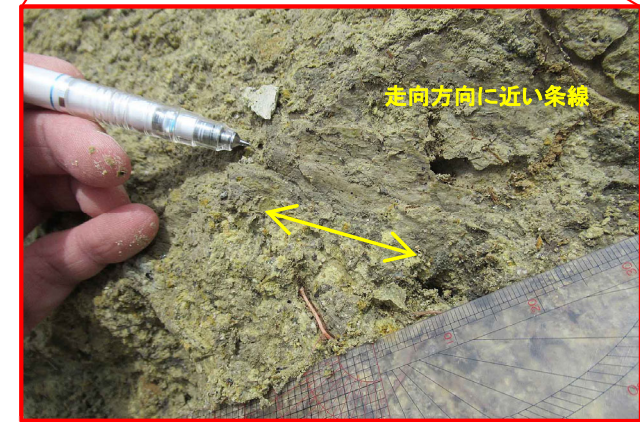
法面① スケッチ

高角の変位を伴う不連続面a

- 走向・傾斜: N43° E, 84° E
- 走向方向に近いやや不明瞭な条線有り(プランジ角9° N)

高角の変位を伴う不連続面b

- 走向・傾斜: N59° E, 82° N
- 走向方向に近い明瞭な条線有り(プランジ角14° N)

• 法面①の新鮮部及び強風化部では、高角の変位を伴う不連続面a,bにほぼ走向方向の条線が認められる。

• 全体に表面は礫の凹凸主体で、条線はやや不明瞭である。
