4. 変状の分布・性状

4.1 変状の分布・性状

トレンチ・法面の地質スケッチ

〔本編資料3.1.4(2)に関する基礎データ〕

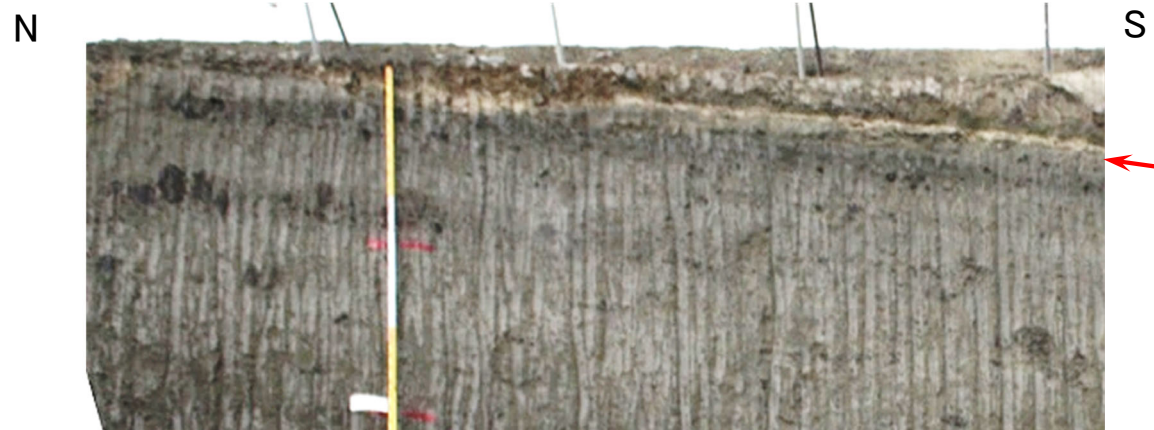
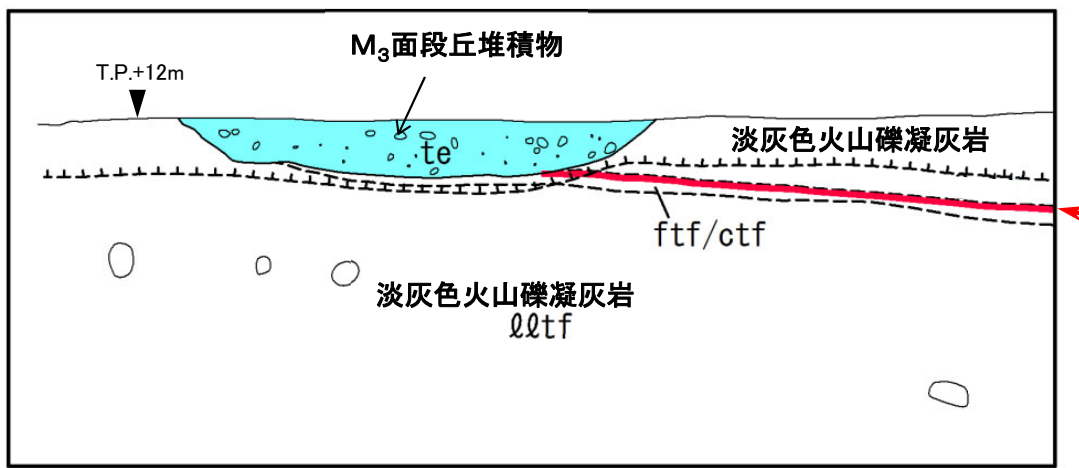
No.3法面:地質スケッチ

- 掘削工事時のNo.3法面において、シームS-11とM₃面段丘堆積物との関係を調査した。
- シームS-11延長上の段丘堆積物中及びその直下の岩盤に段差はなく、変状は認められない。
- シームS-11上盤のシームに接する箇所に強風化部は分布せず、下盤は風化変色が進んでおらず比較的硬質な新鮮部～弱風化部から成る。

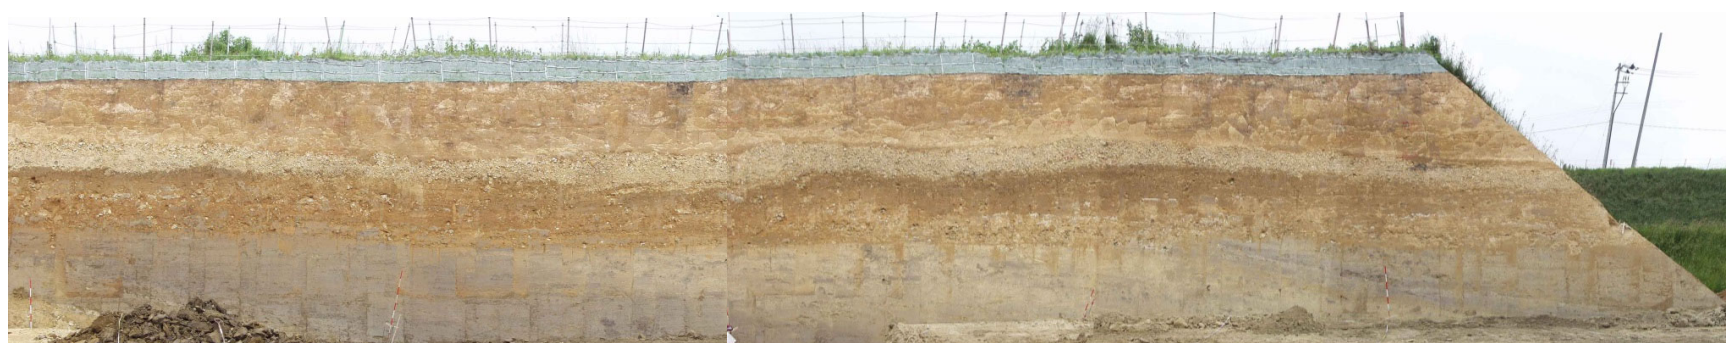
Ts-5法面(1/2): 全体画像

- Ts-5法面において、シームS-11とM₁面段丘堆積物との関係を調査した。
- シームS-11の延長上のM₁面段丘堆積物及びその直下の岩盤に変状は認められない。
- シームS-11の上下盤共に褐色を呈し著しく軟質な強風化部から成る。
- Ts-5法面では、近傍で変状が認められるTs-6法面(P.4-7, 4-8参照)に比べて、段丘堆積物が厚く上載圧が大きいことから、変状が発生しなかったものと考えられる(P.9-26~P.9-29参照)。

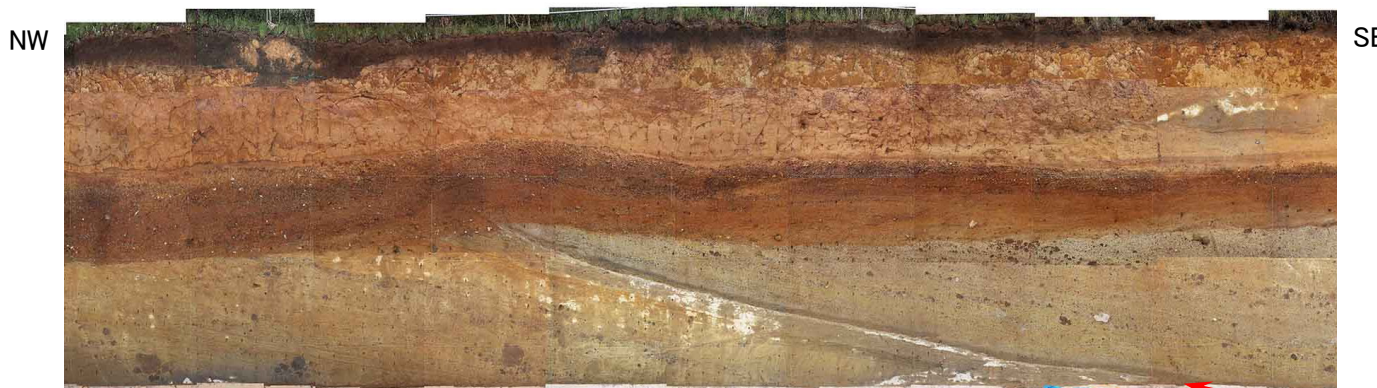
Ts-6法面(1/6):地質スケッチ

- Ts-6法面でシームS-11付近において、M₁面段丘堆積物中の層理面の段差(見掛けの鉛直変位量約35cm)及び不連続面並びにその直下にある岩盤上面の段差から成る変状が認められる。シームの上盤は上方に変位するセンスを示す。またM₁面段丘堆積物及びその直下の岩盤上面の上に凸の形状(見掛けの鉛直変位量約75cm)から成る変状が認められる。
- シームS-11の上下盤共に褐色を呈し著しく軟質な強風化部から成る(P.4-10参照)。上盤の強風化部はシームに接している。
- 変状付近では、強風化部中の弱面(シームS-11等)が変位することにより、直上の段丘堆積物に変位・変形が生じたものと考えられる。
- 段丘堆積物中の不連続面はローム層には認められないこと、ローム層(砂質)は上に凸の形状による段丘堆積物上面の高度差を埋めるように堆積していることから、これらの変状は、洞爺火山灰層を含むローム層には及んでいないと考えられる。したがって変状は、M₁面離水後、ローム層堆積前に形成され、少なくとも洞爺火山灰層堆積以降に変状は発生していないと考えられる(P.4-11, 4-12参照)。

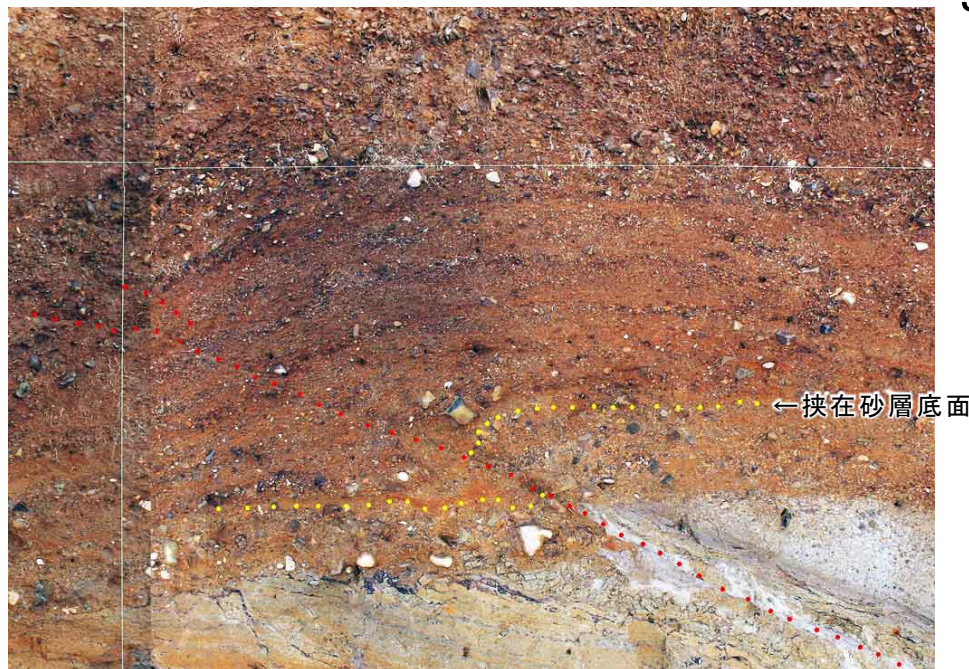
Ts-6法面(2/6): 詳細地質観察結果

- 変状の見掛けの鉛直変位量は、段丘堆積物中で約35cm(①)、岩盤上面で約32cm(②)であり、おおむね同程度で調和的であることから、M₁面段丘堆積物堆積後の1回の変位によるものと考えられ、変位の累積性はないと判断される。
- シームS-11延長上の段丘堆積物と上盤の強風化部の境界面に条線が認められる。シームの上盤は上方に変位するセンスを示す。

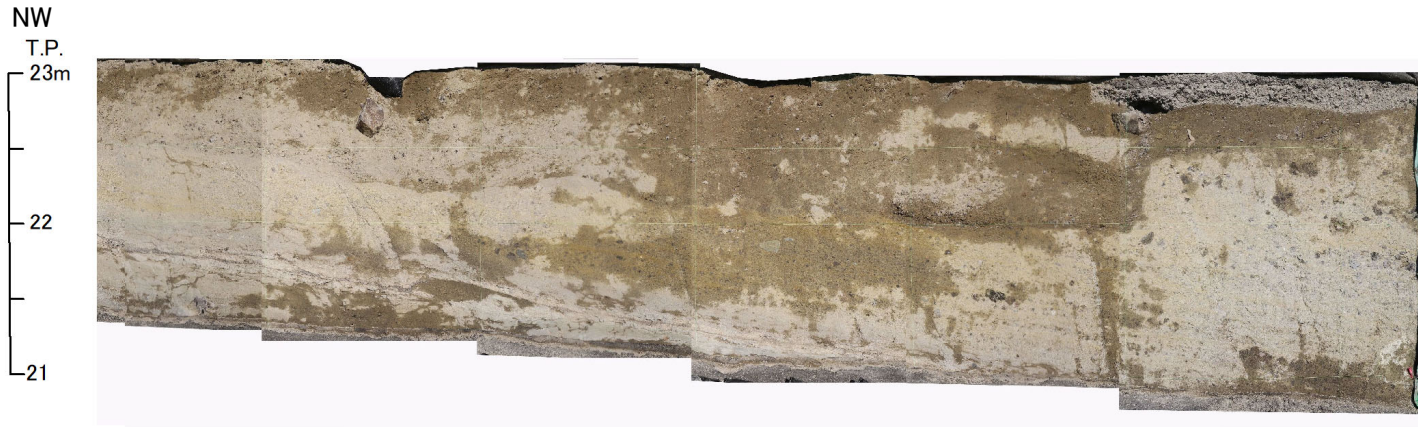
Ts-6a法面(2/2):地質スケッチ

Ts-6a法面では、シームS-11の上下盤に褐色を呈し著しく軟質な強風化部が分布する。上盤の強風化部はシームに接している。

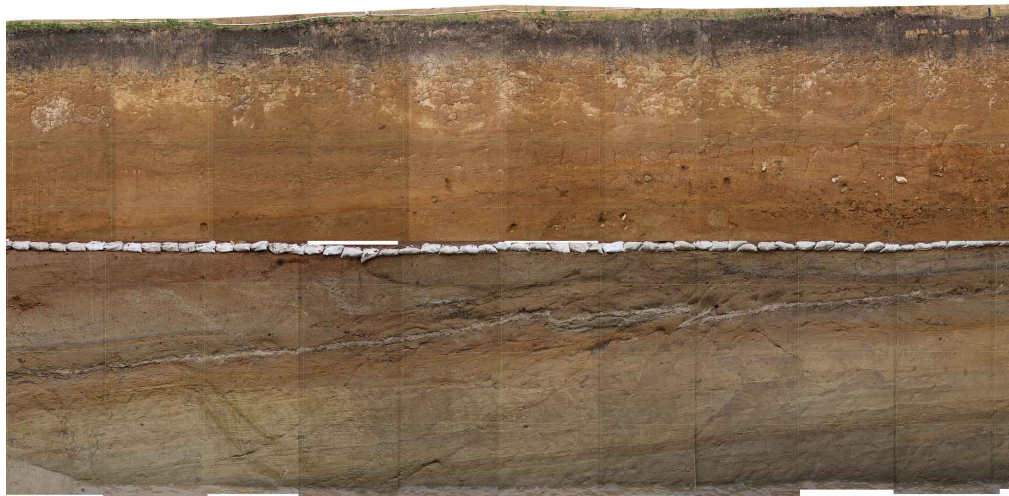
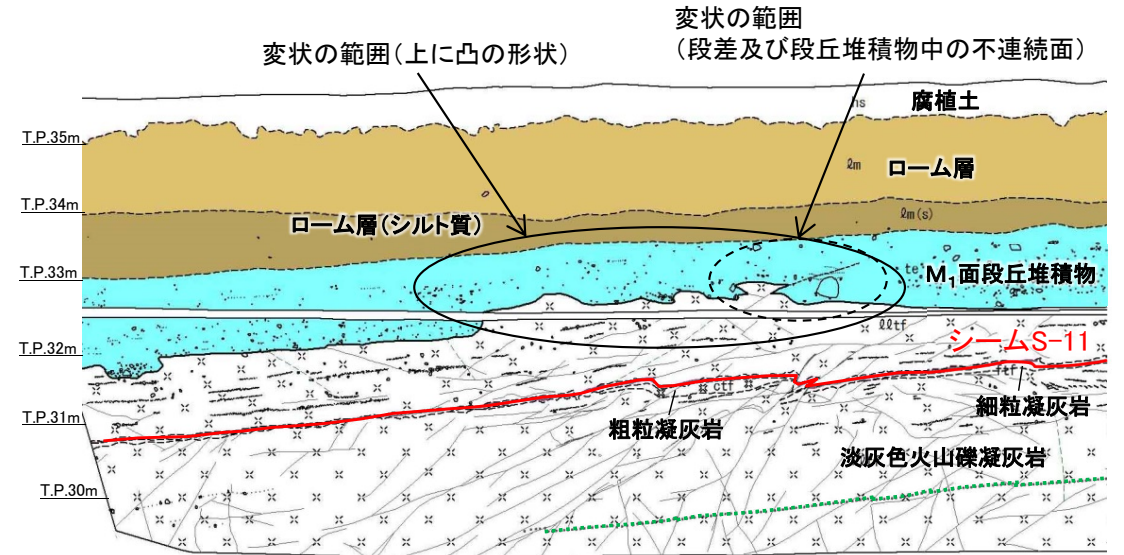
Ts-8トレンチ(3/4):地質観察結果(北側法面詳細図)

- 北側法面では、小規模な上に凸の形状※付近において、シームS-11と低角傾斜の変位を伴う不連続面が分布することから、変状付近では、強風化部中の弱面(シームS-11等)が変位することにより、直上の段丘堆積物に変位・変形が生じたものと考えられる。
- なお、一部の変位を伴う不連続面の延長上には、段丘堆積物中の不連続面及び岩盤上面の段差から成る小規模な変状※が認められる。

注) 本図の写真及びスケッチは設置変更許可申請時(H26.12)のものである。
現地調査時(H30.11)の観察面の写真及び詳細スケッチはP.6-14, 6-15参照。
