## 3.2 重要な安全機能を有する施設の基礎地盤に分布しない第四条対象のシームの評価

#### 3.2 重要な安全機能を有する施設の基礎地盤に分布しない第四条対象のシームの評価

## 3.3 重要な安全機能を有する施設の基礎地盤に分布する第三条対象のシームの評価

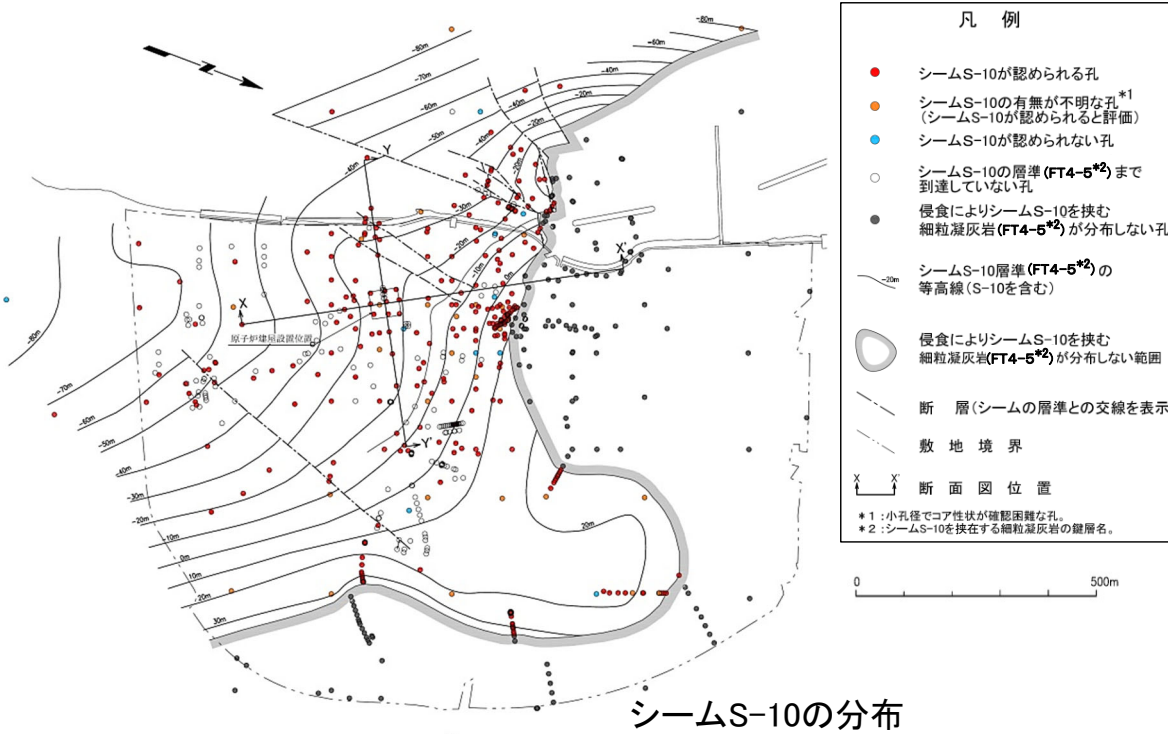
検討対象シームの出現率 (全ボーリングコア)

- 3.1.3に示すように、検討対象シームの性状には、類似性が認められる。これらは同様の応力場で活動した後、同様の環境下で形成されたと考えられることから、ボーリングコアにおける出現率及び厚さにより代表シームを選定する。
- 検討対象シームのうち、シームS-10はほとんどのボーリング孔に分布し、出現率は約96%を示し最大であることから、最も連続性が大きいと判断される。
- シームS-10の平均厚さは3.5cmで、易国間層中の検討対象シームの中で最も厚い。

活動性を評価する代表シームをシームS-10とする。

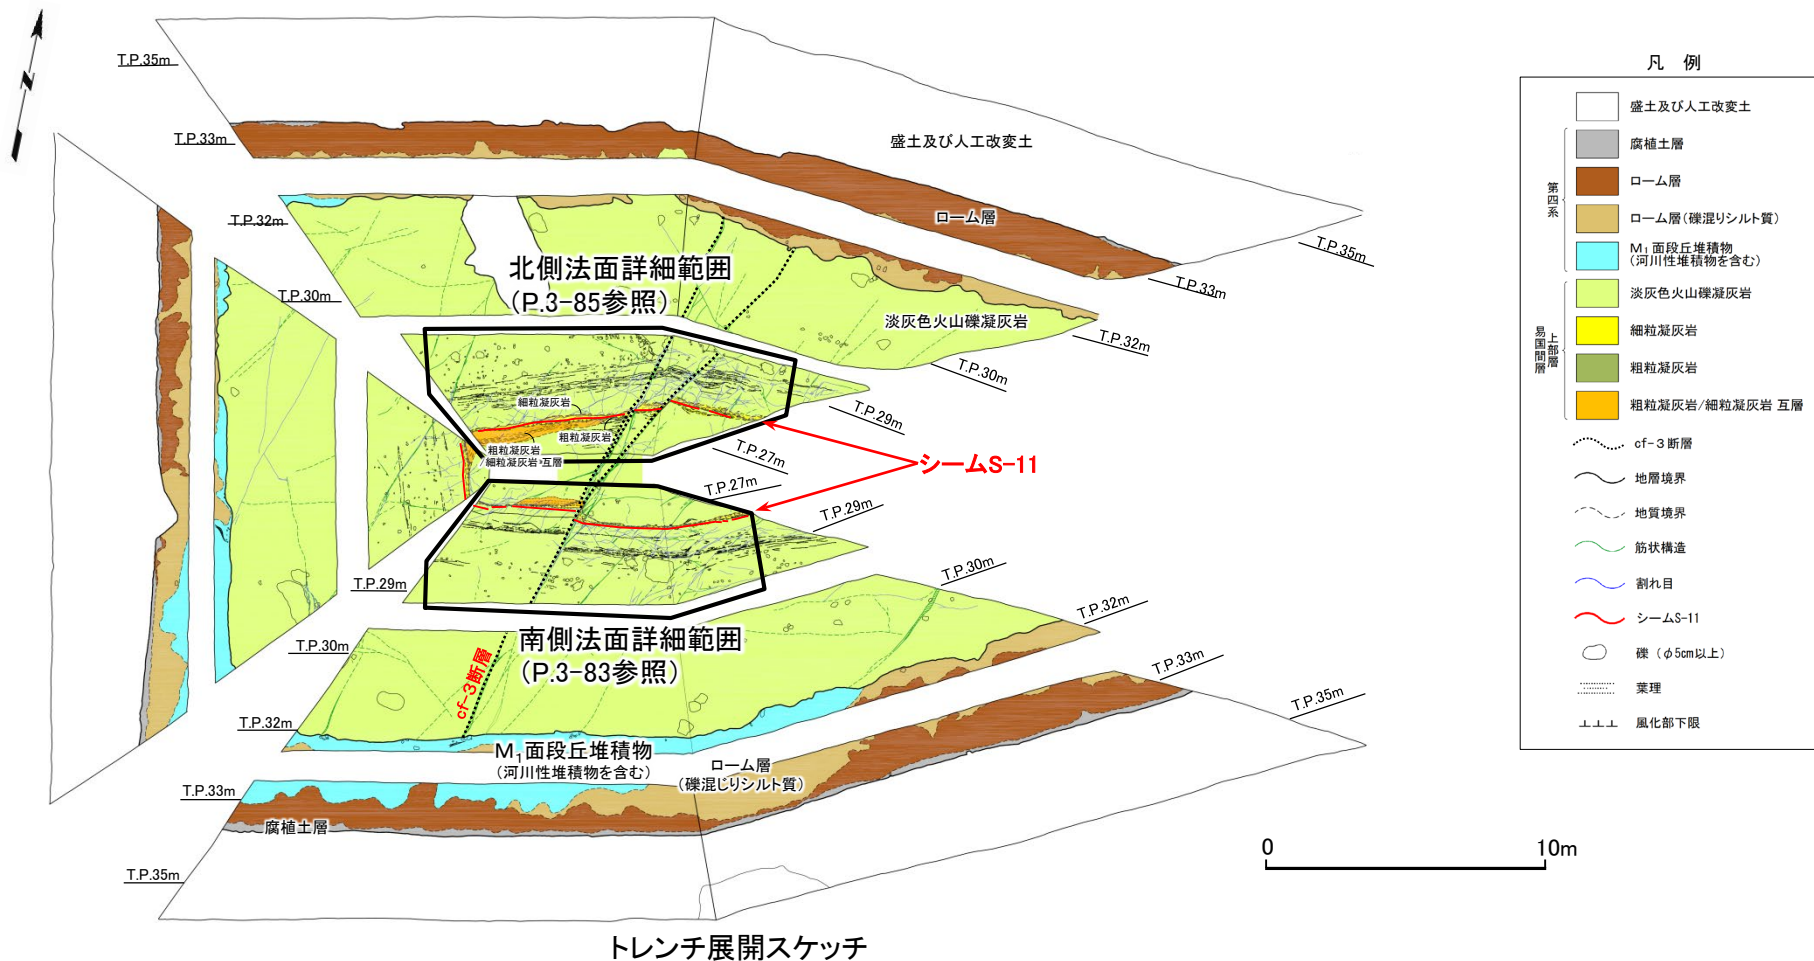
#### (1) 深部のシームS-11と断層との切断関係(6/10): Tf-5(a)トレンチ地質展開図

- Tf-5(a)トレンチでは、深部のシームS-11は後期更新世以降の活動が認められないcf-3断層※(補足説明資料P.5-2~P.5-7参照)に切られていることから、深部のシームS-11には後期更新世以降の活動はないと判断される。
- cf-3断層は、走向・傾斜はN20° ~ 30° E, 90° で、南側法面では1条であるが、底盤付近で分岐し北側法面では2条となる。

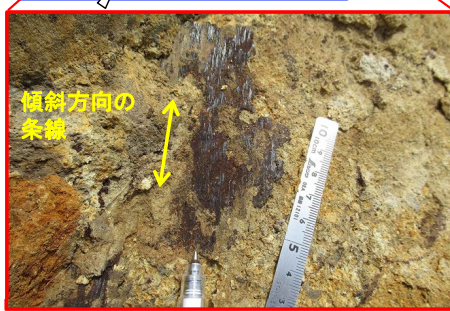
低角の変位を伴う不連続面c

- ・ 強風化部
- ・ 走向・傾斜: N35° E, 24° N
- ・ 傾斜方向の明瞭な条線有り(プランジ角24° N)

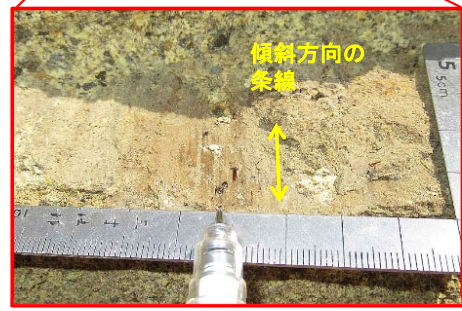
低角の変位を伴う不連続面d

- ・ 強風化部
- ・ 走向・傾斜: N8° W, 29° E
- ・ 傾斜方向の明瞭な条線有り(プランジ角28° E)

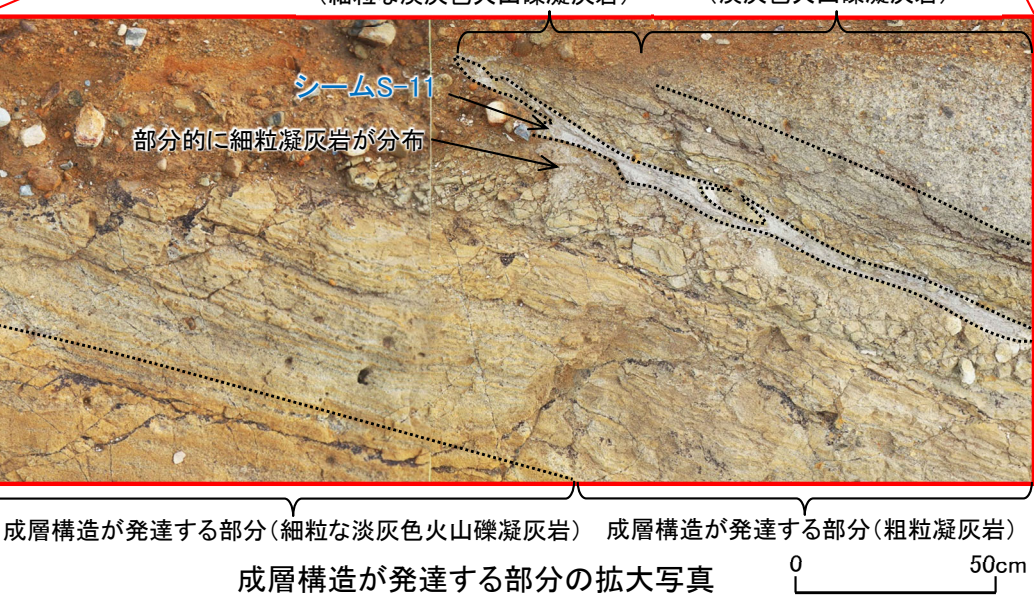
#### 岩盤の上に凸の形状の変位・変形について(3/7): 成層構造が発達する部分について(1/5):Ts-6法面

- Ts-6法面では、低角の変位を伴う不連続面が主としてシームS-11下盤の成層構造が発達する部分に認められる\*。
- 低角の変位を伴う不連続面が多く分布する「成層構造が発達する部分」とは、葉理が発達する細粒な淡灰色火山礫凝灰岩(粒径数mm程度)、粗粒凝灰岩、細粒凝灰岩及びこれらの互層から成る部分であり、主としてシームS-11の下盤に認められる。

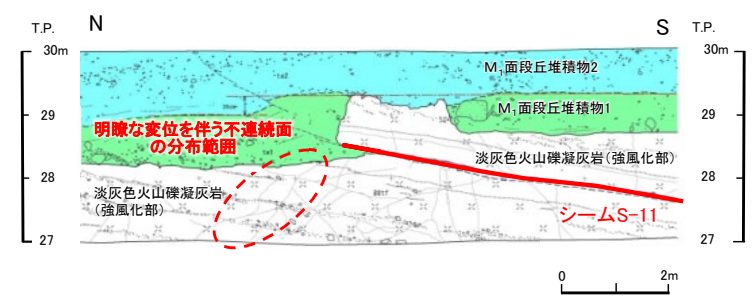
Ts-7トレンチ東側法面: 変状が認められる  
シーム及び変位を伴う不連続面が明瞭な弱面として分布する  
(補足説明資料P.8-4, 8-5参照)

- シーム及び変位を伴う不連続面\*が明瞭な弱面として分布する。明瞭な弱面であるシームは低角傾斜で分布する。明瞭な弱面である変位を伴う不連続面は低角傾斜のものが多く分布する(変位を伴う不連続面については、補足説明資料6章参照)。
- これら既存の弱面の一部が変状の形成に関与していると考えられる。
- したがって、変状はシーム及び変位を伴う不連続面といった既存の弱面の一部を利用し、新たに強風化部に変位が生じることにより形成されたものと考えられる。
- ただし、地表付近のシームS-11の詳細地質観察結果だけでは、既存の弱面において、後期更新世に変位を生じて変状の形成に関与した部分と、後期更新世以降に変位を生じなかった部分とを明確に区分することはできない。
