## (2) 変状弱面の分布(1/45)

### 変状弱面の分布の分析・検討の流れ

##### i) ps-1弱面, 深部のシームS-11等の分析(1/19): 検討方針

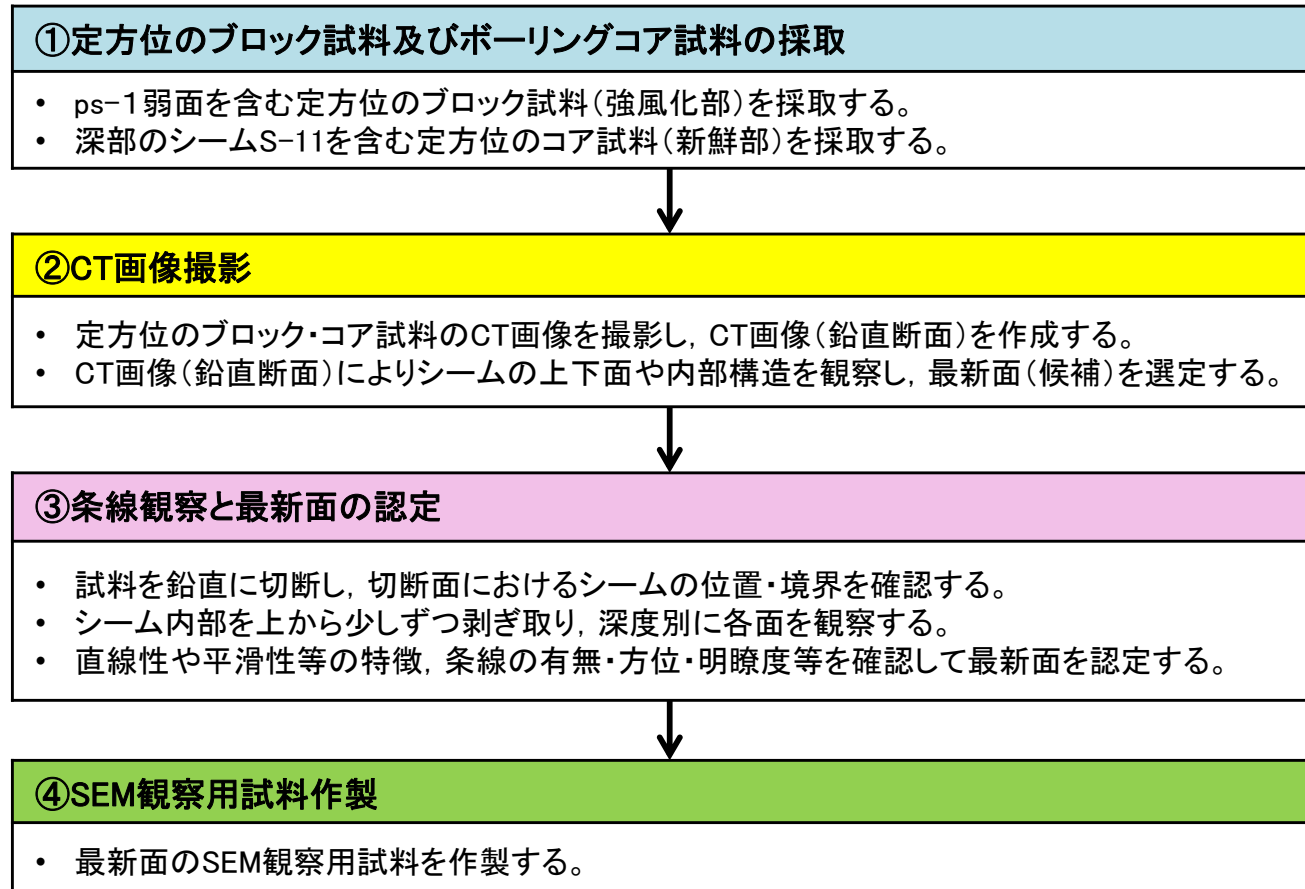
## i) ps-1弱面, 深部のシームS-11等の分析(2/19): CT画像撮影, 条線・SEM観察用試料の作製フロー

ps-1弱面と深部のシームS-11並びにpd系弱面と低角の変位を伴う不連続面について, CT解析, 条線観察及びSEM観察により, 性状を比較する。

- Ts-6法面及びTs-7トレンチからps-1弱面の定方位ブロック試料を採取し, これらの法面及びトレンチ近傍のボーリングコアから深部のシームS-11の定方位コア試料を採取する。
- 定方位のブロック試料及びボーリングコア試料について, 上記のフローに従ってCT画像撮影, 条線観察及び最新面の認定を行い, 最新面のSEM観察用試料を作製する。

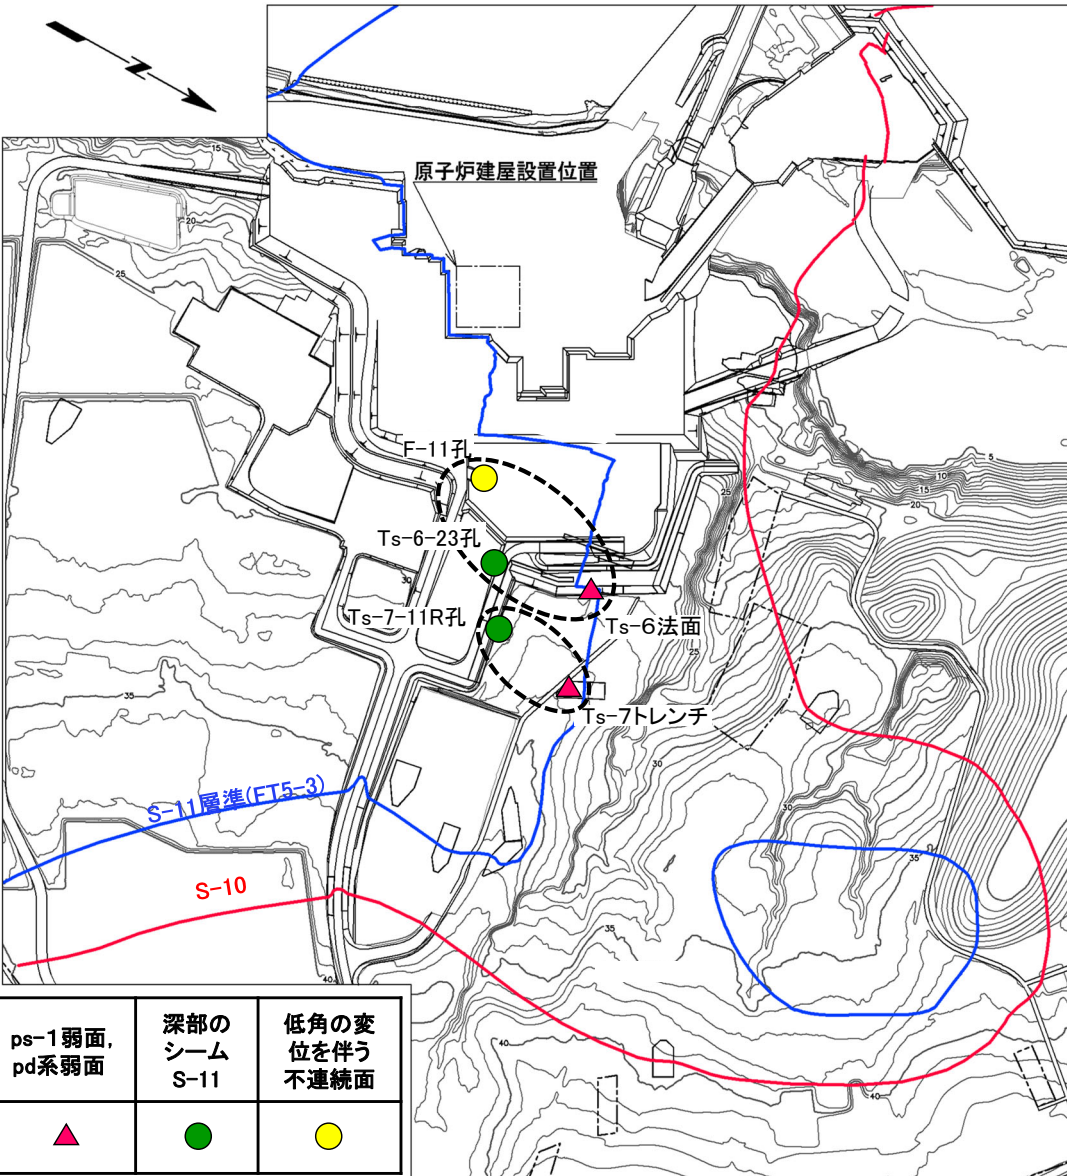
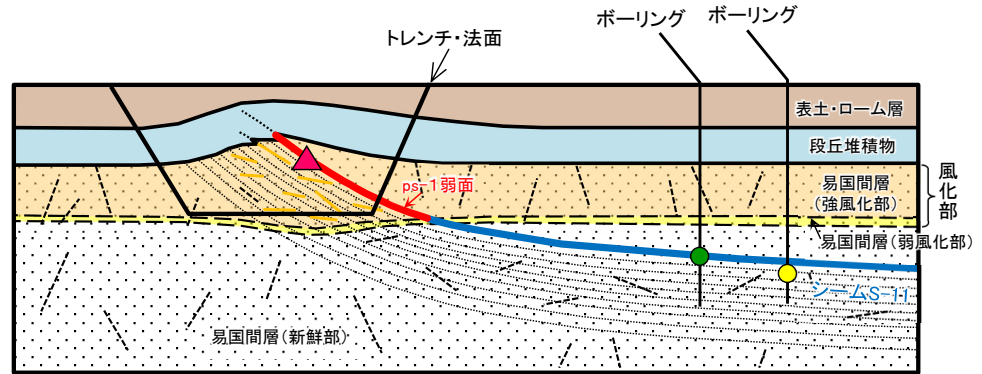
試料採取位置(平面図)

試料採取位置は, 変状が認められるTs-6法面付近及びTs-7トレンチ付近の計2地点5箇所である。

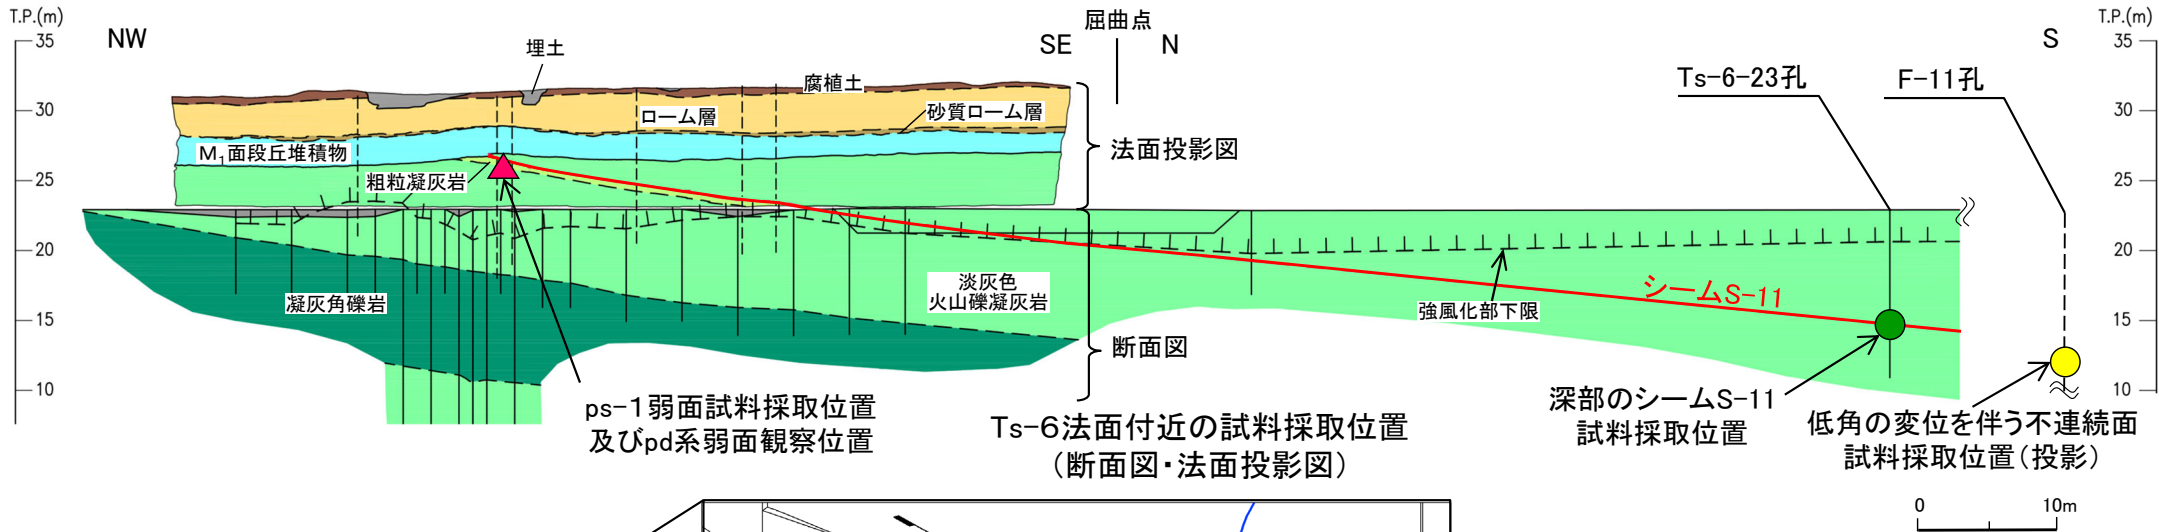
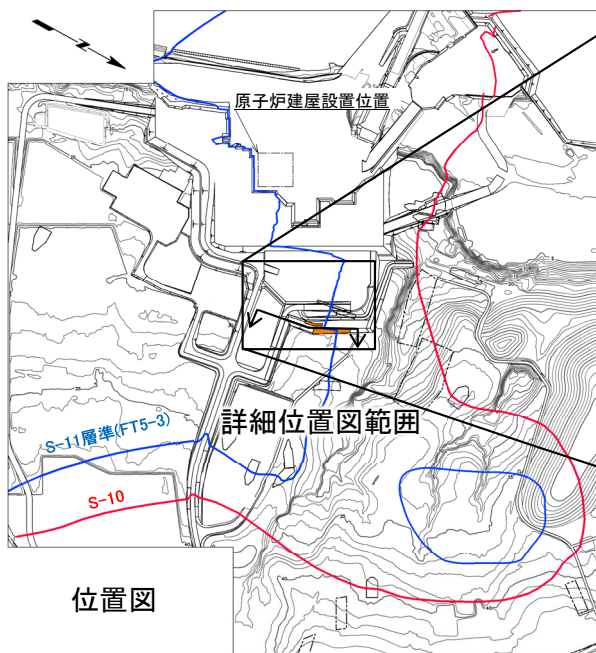
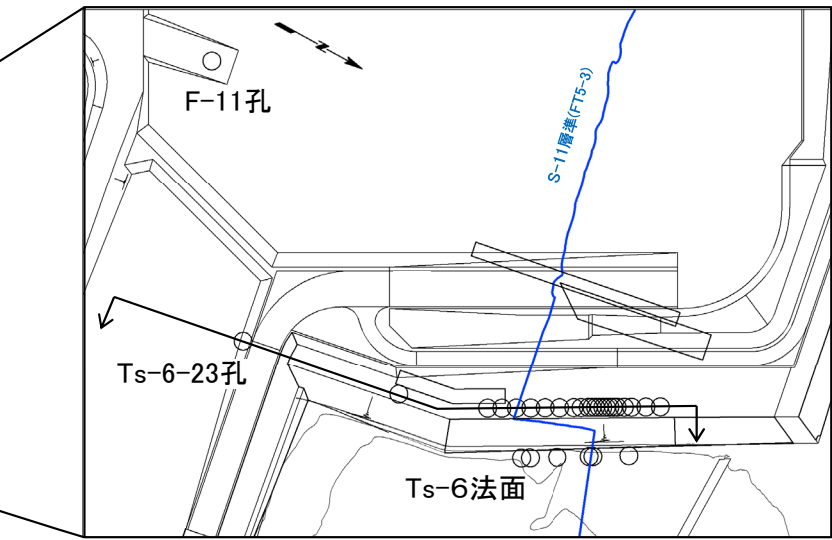
#### Ts-6法面付近の試料採取位置(断面図・法面投影図)

- 変状が認められるTs-6法面の地表付近からps-1弱面及びpd系弱面の定方位ブロック試料を, Ts-6-23孔から深部のシームS-11の定方位のボーリングコア試料を採取した。
- また, F-11孔から低角の変位を伴う不連続面の定方位コア試料を採取した。

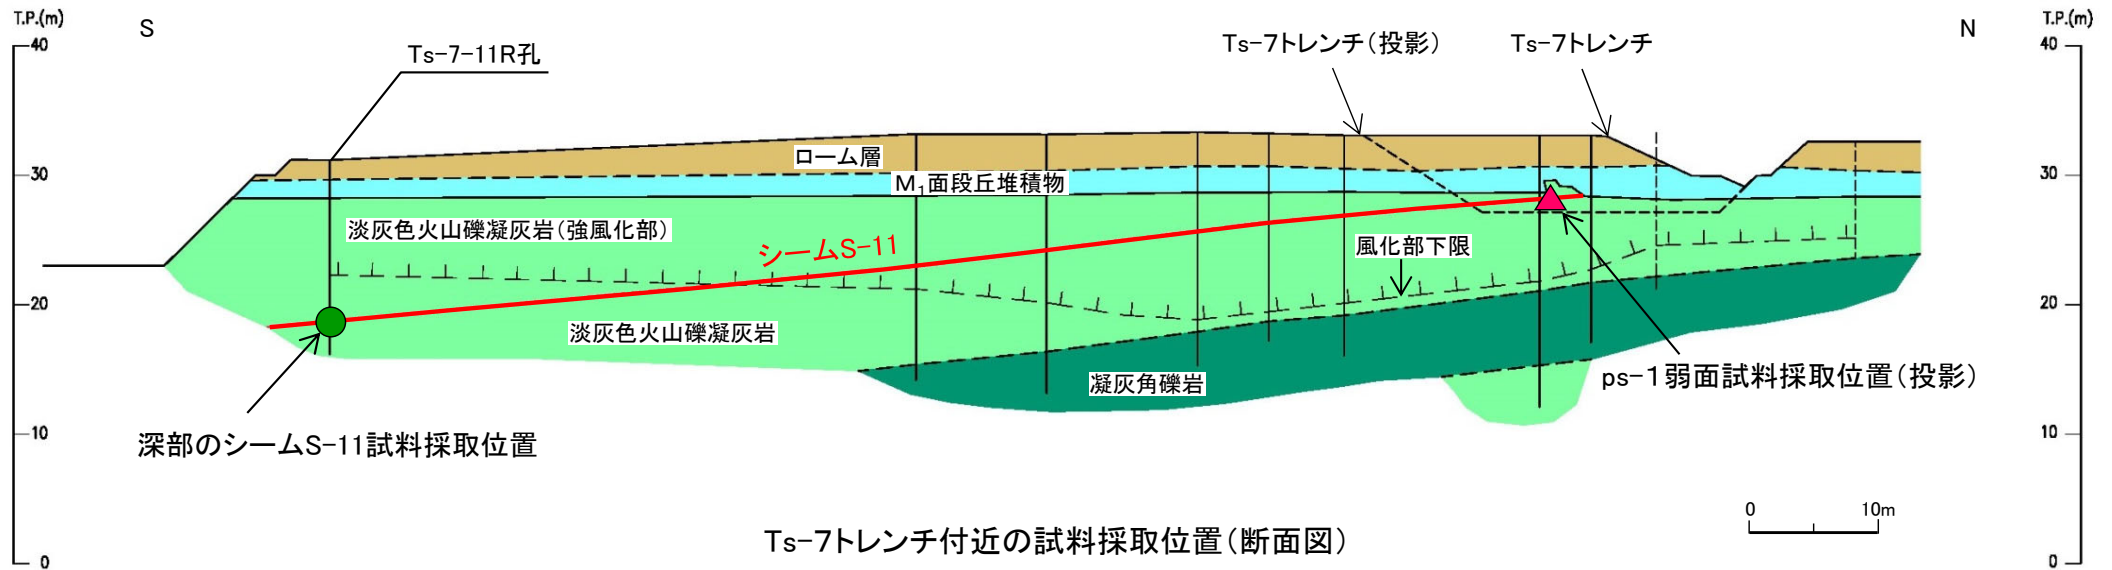
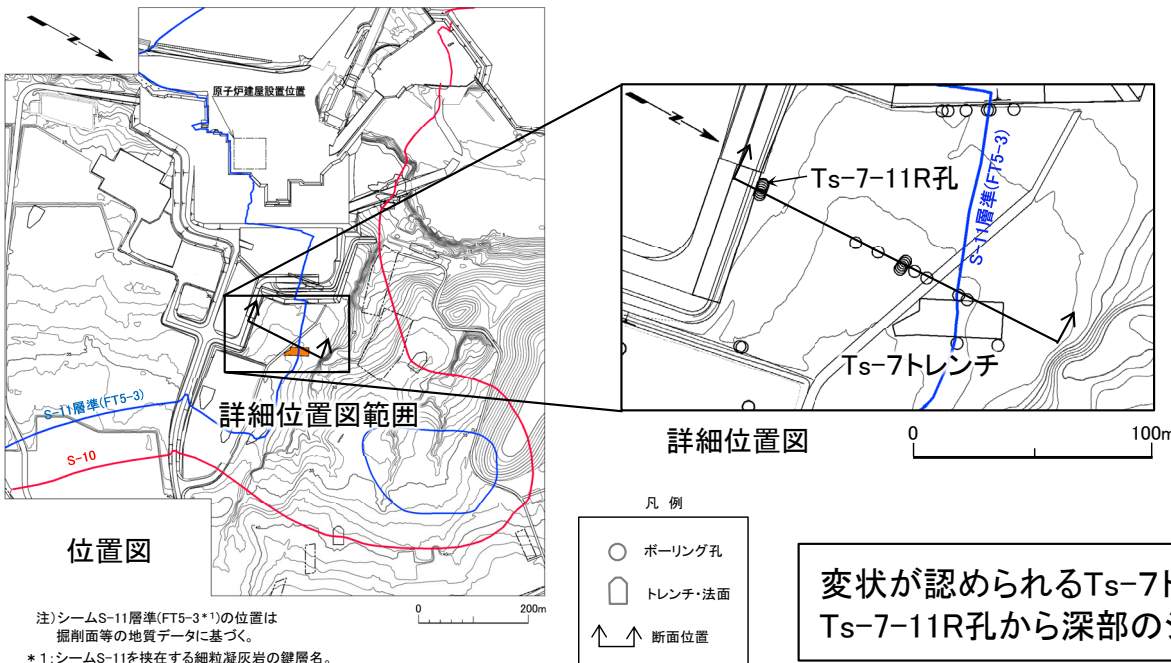
Ts-7トレンチ付近の試料採取位置(断面図)

変状が認められるTs-7トレンチの地表付近からps-1弱面の定方位ブロック試料を、Ts-7-11R孔から深部のシームS-11の定方位の定方位コア試料を採取した。

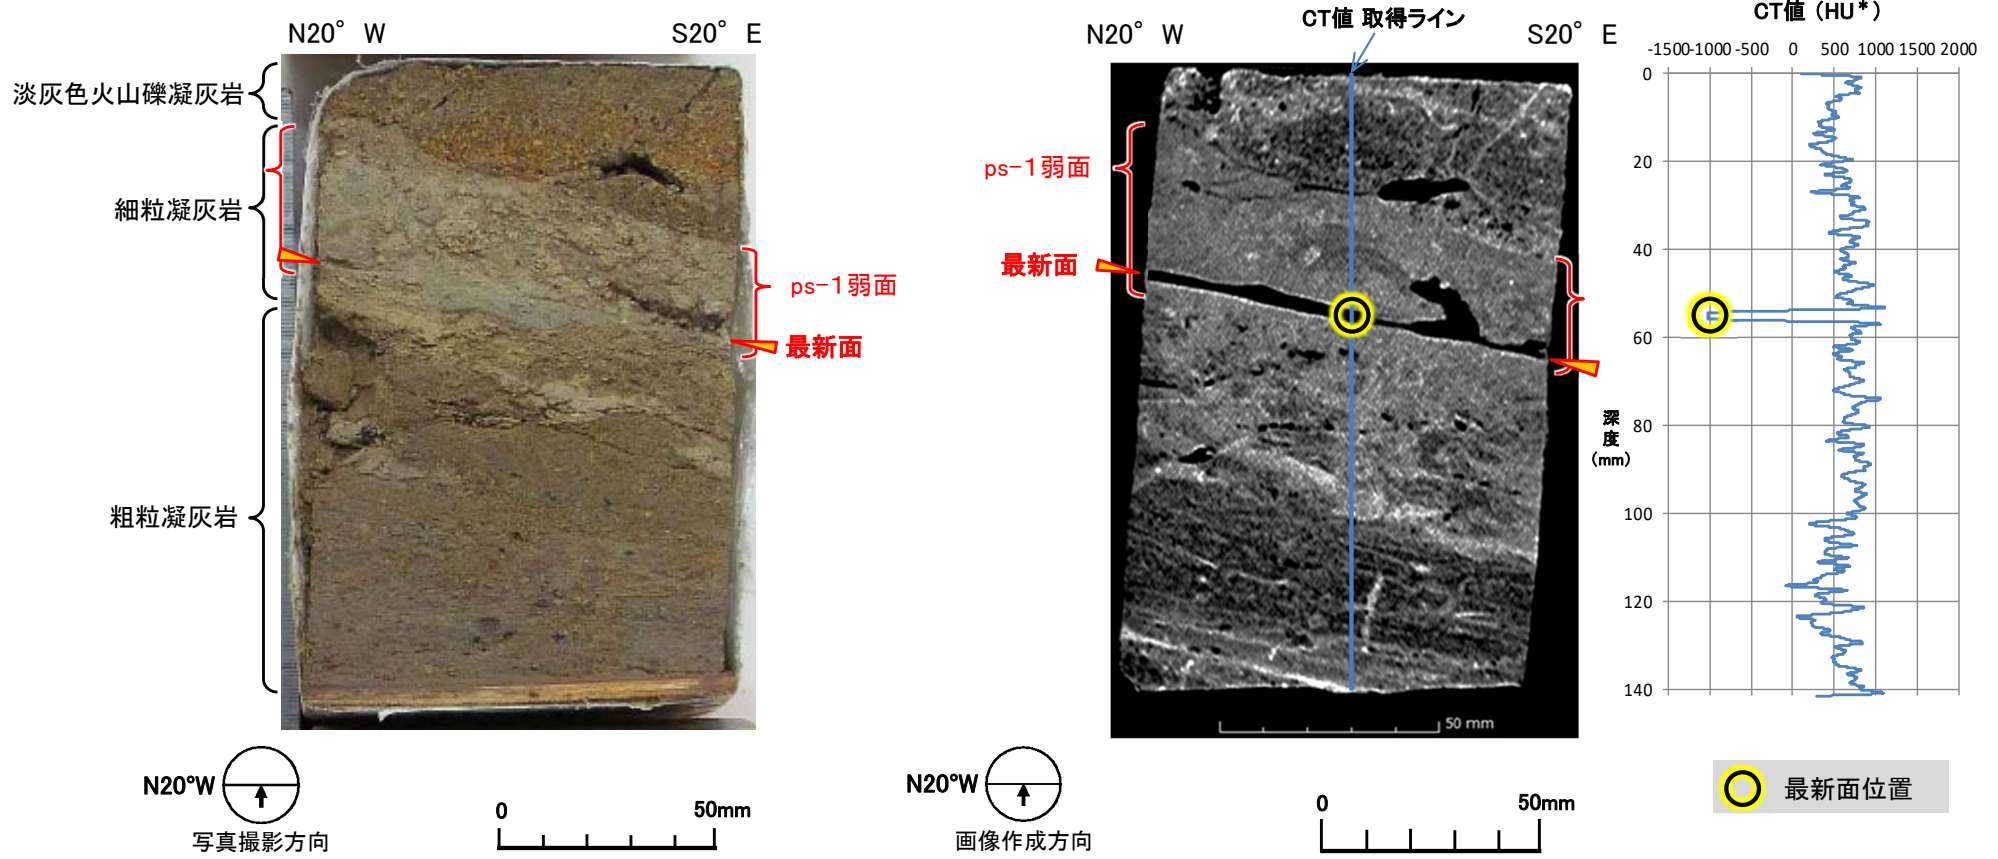
ps-1弱面(Ts-6法面ブロック試料:Ts-6-B1-1)

CT画像によりps-1弱面の最新面の性状を観察する。  
 • Ts-6法面内のps-1弱面の最新面は非常にシャープで一部開口している。

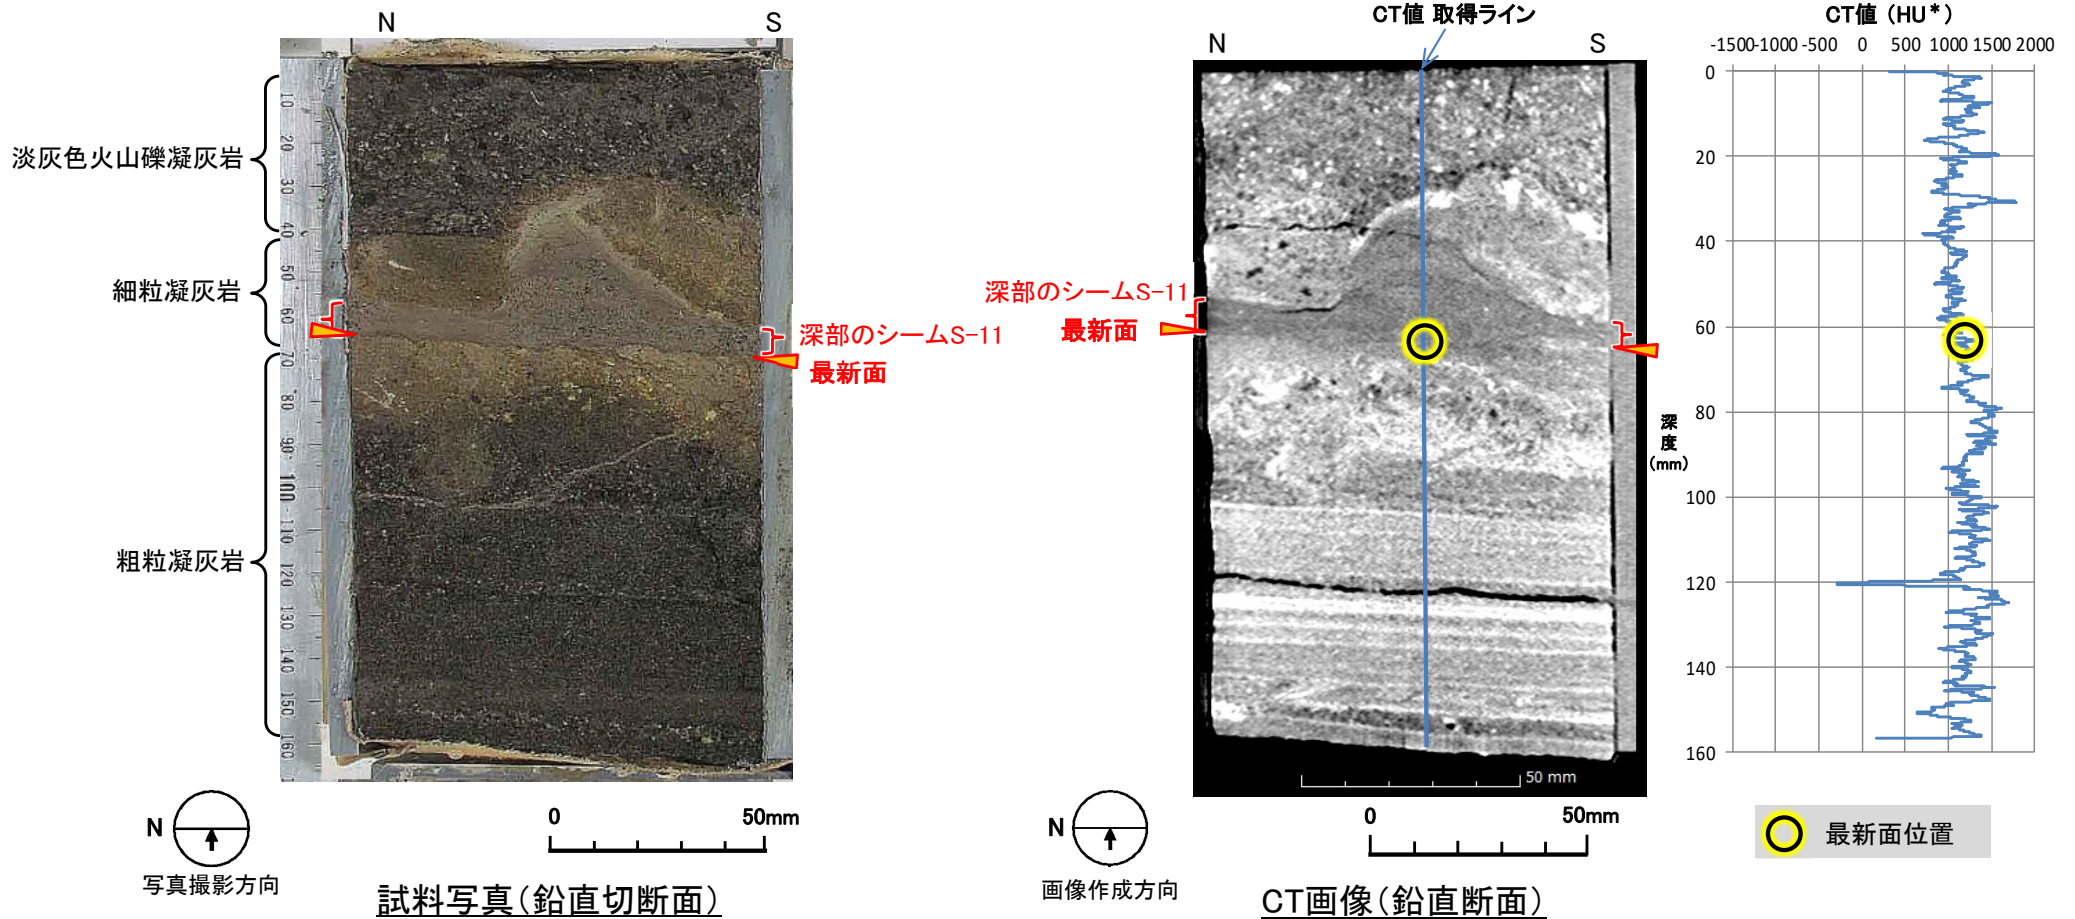
深部のシームS-11(ボーリングコア試料:Ts-6-23孔 深度8.20m)

CT画像により深部のシームS-11の最新面の性状を観察する。  
 ・ Ts-6法面からやや離れた位置で採取した深部のシームS-11の最新面は密着している。

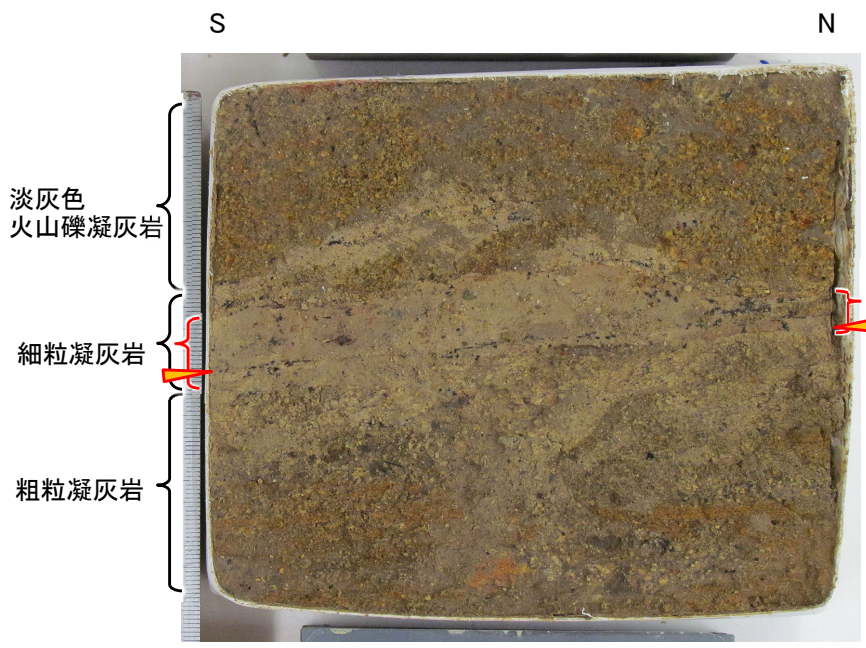
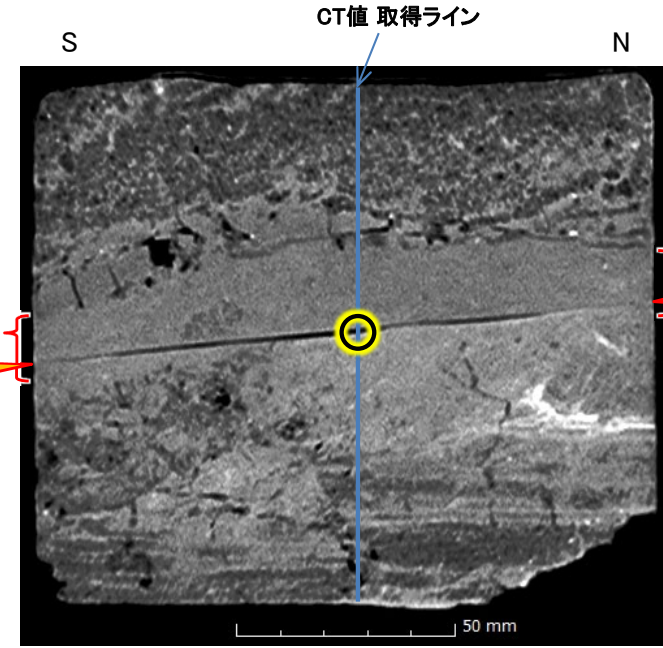
ps-1弱面(Ts-7トレンチブロック試料:Ts-7-1-2)

CT画像によりps-1弱面の最新面の性状を観察する。  
 • Ts-7トレンチ内のps-1弱面の最新面は非常にシャープで一部開口している。

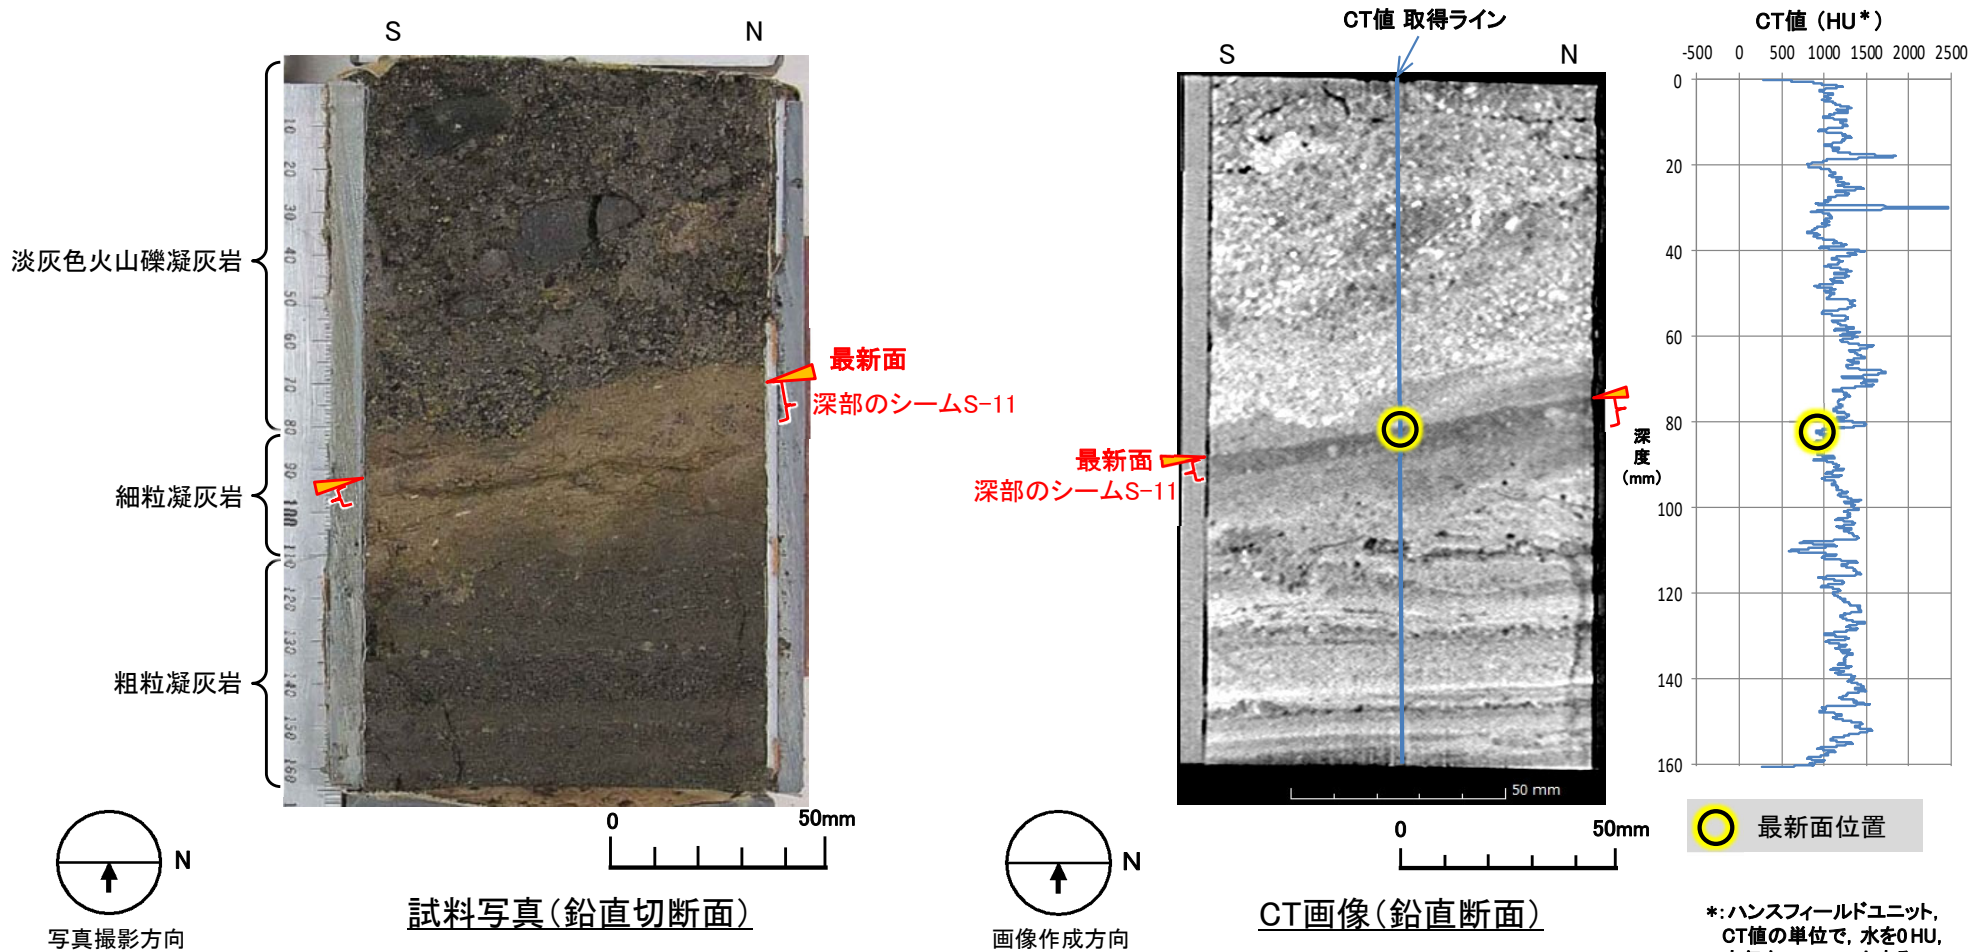
深部のシームS-11(ボーリングコア試料: Ts-7-11R孔 深度12.40m)

CT画像により深部のシームS-11の最新面の性状を観察する。

- Ts-7トレンチからやや離れた位置の深部のシームS-11の最新面は密着している。

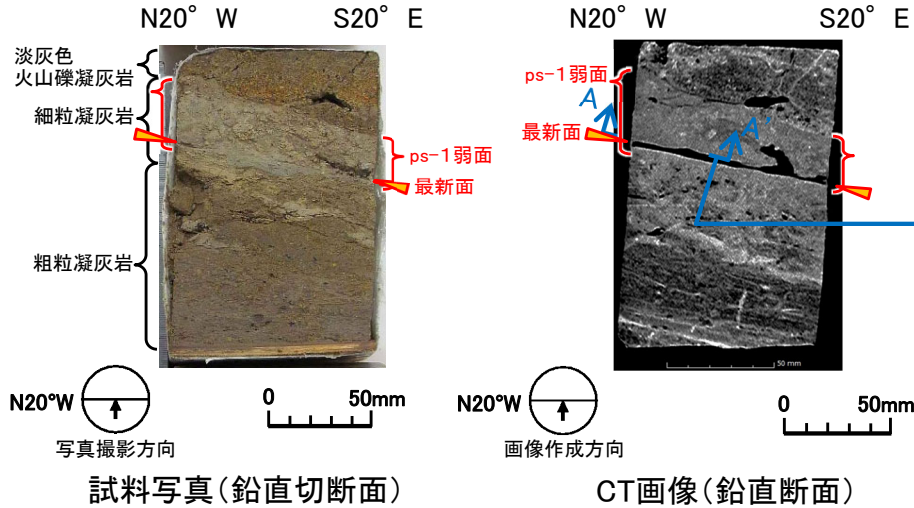
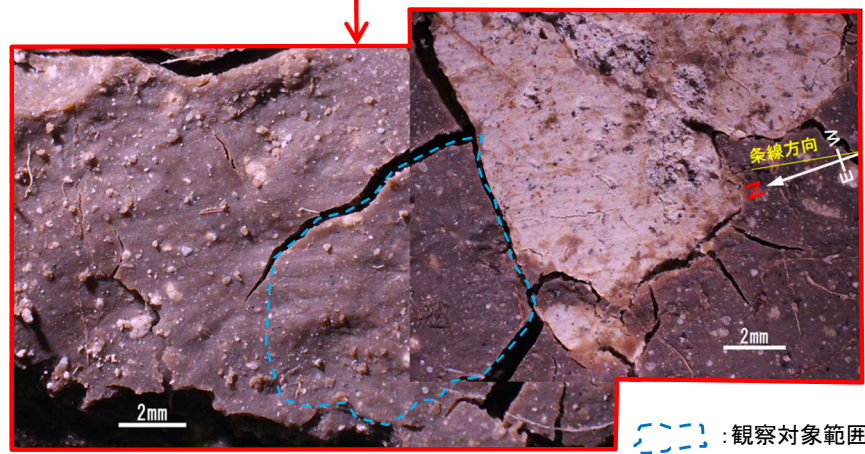
ps-1弱面(ブロック試料: Ts-6-B1-1)

ps-1弱面を下から撮影  
暗褐色部は粘土質, 明褐色部は岩片  
ps-1弱面の上盤下面写真  
(A-A'断面の写真)

ps-1弱面の最新面は条線が明瞭である。

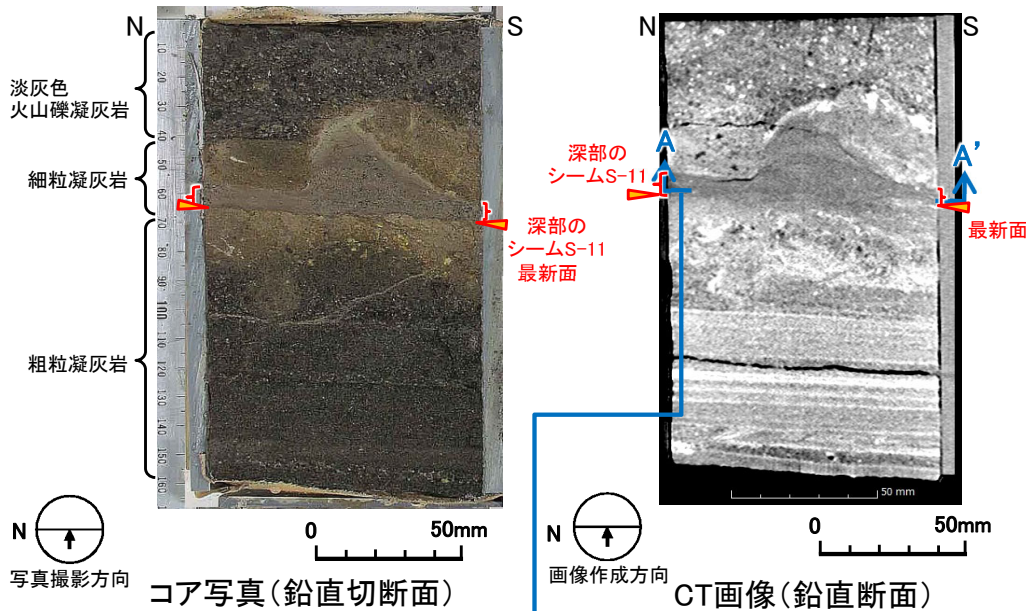
深部のシームS-11(ボーリングコア試料:Ts-6-23孔 深度8.20m)

深部のシームS-11(最新面)を下から撮影  
暗褐色部は粘土質, 明褐色部は岩片

N20° Wの不明瞭な条線が僅かに認められる

深部のシームS-11の最新面はps-1弱面に比べ条線がやや不明瞭である。

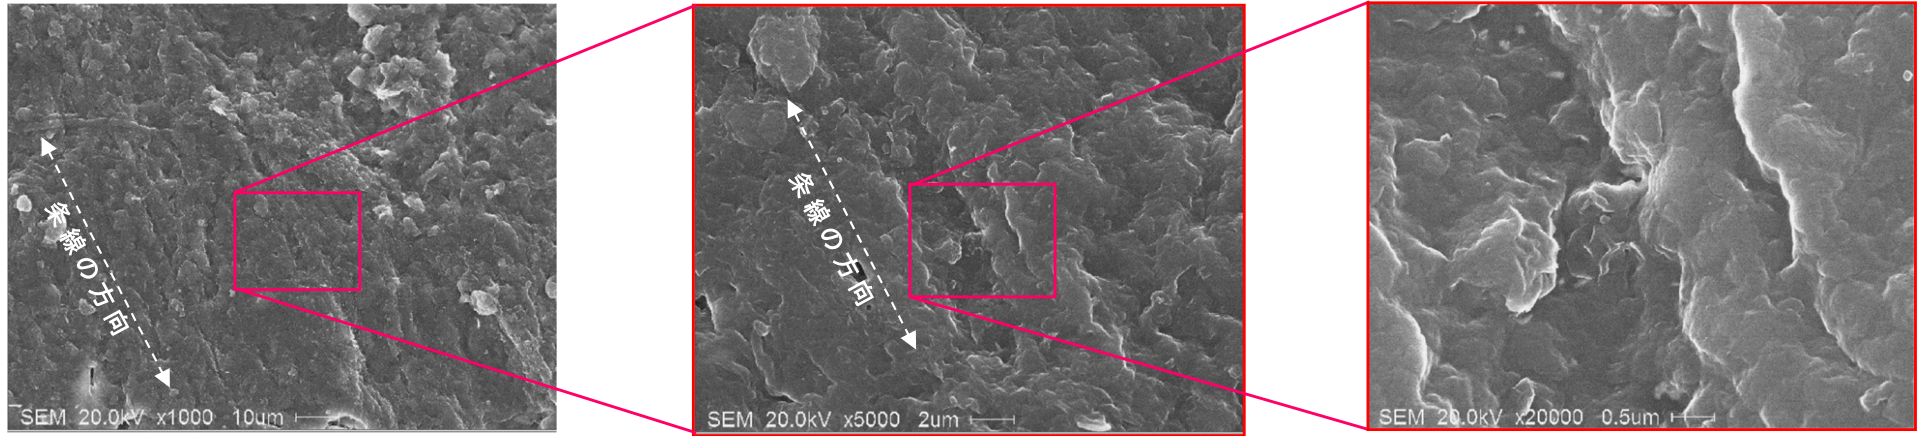
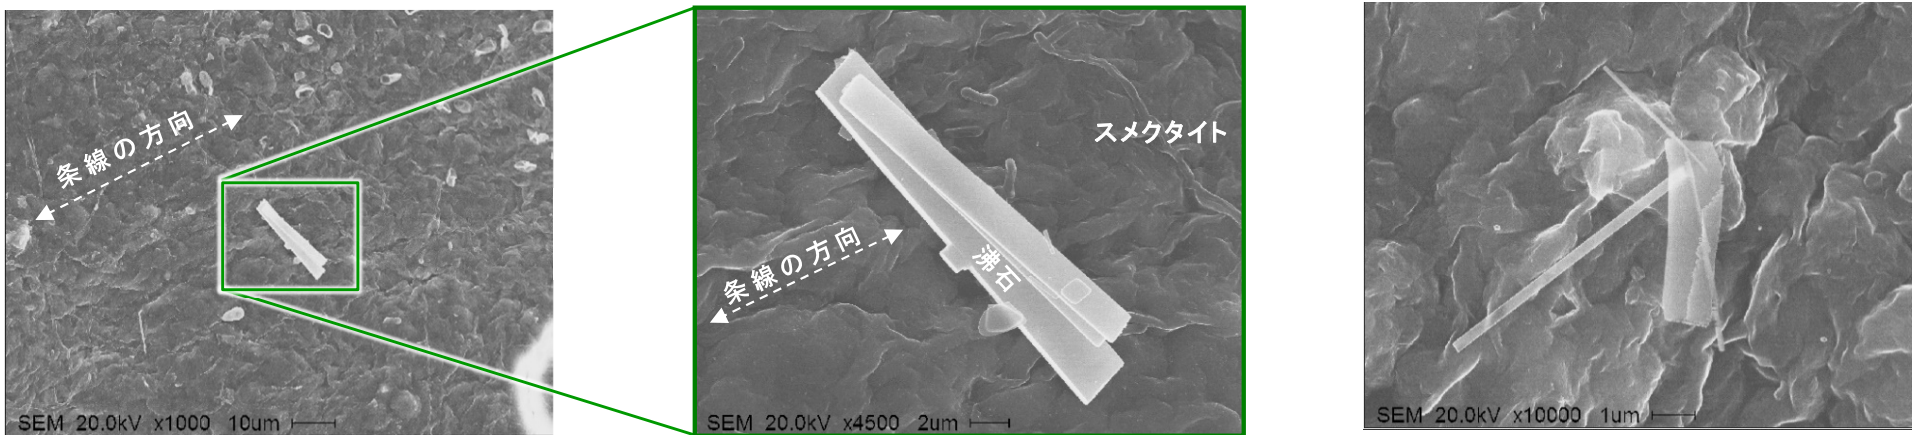
ps-1弱面のSEM画像 (Ts-6法面 ブロック試料:Ts-6-B1-1)

深部のシームS-11のSEM画像 (Ts-6-23孔 ボーリングコア試料 深度8.20m)

沸石結晶の長軸は条線方向と斜交し, 沸石生成後に変位は生じていないものと考えられる。

- SEM観察によるps-1弱面及び深部のシームS-11の性状を比較した。
- ps-1弱面では, 自形鉱物(フレーク状のスメクタイト及び柱状の沸石)は認められない。
- 深部のシームS-11では, 最新面上に自形鉱物(フレーク状のスメクタイト及び柱状の沸石)が認められ, これらに変形・破壊は生じていない。

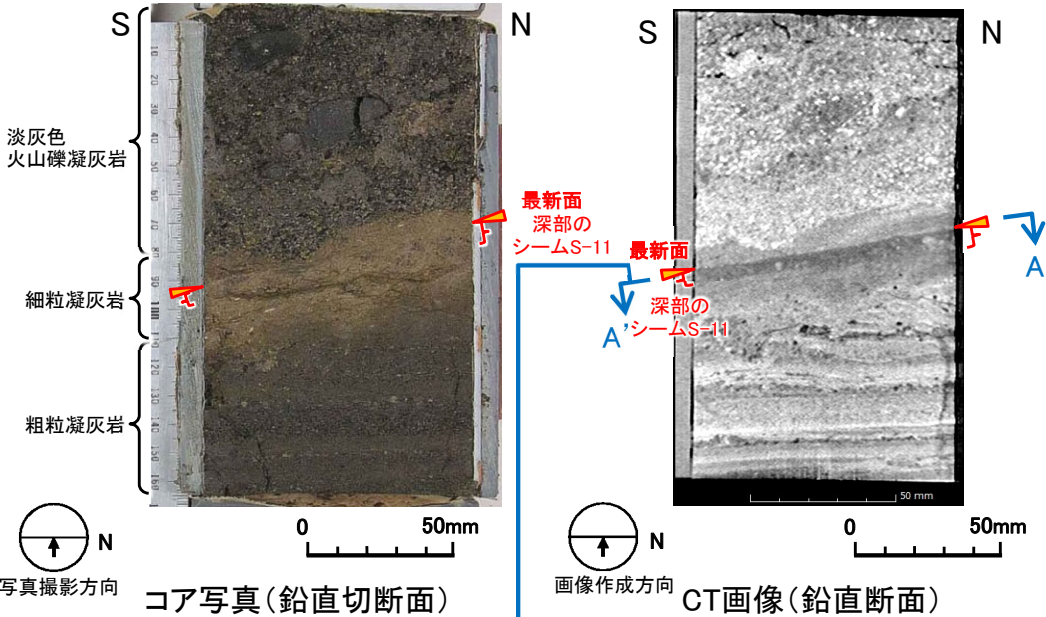
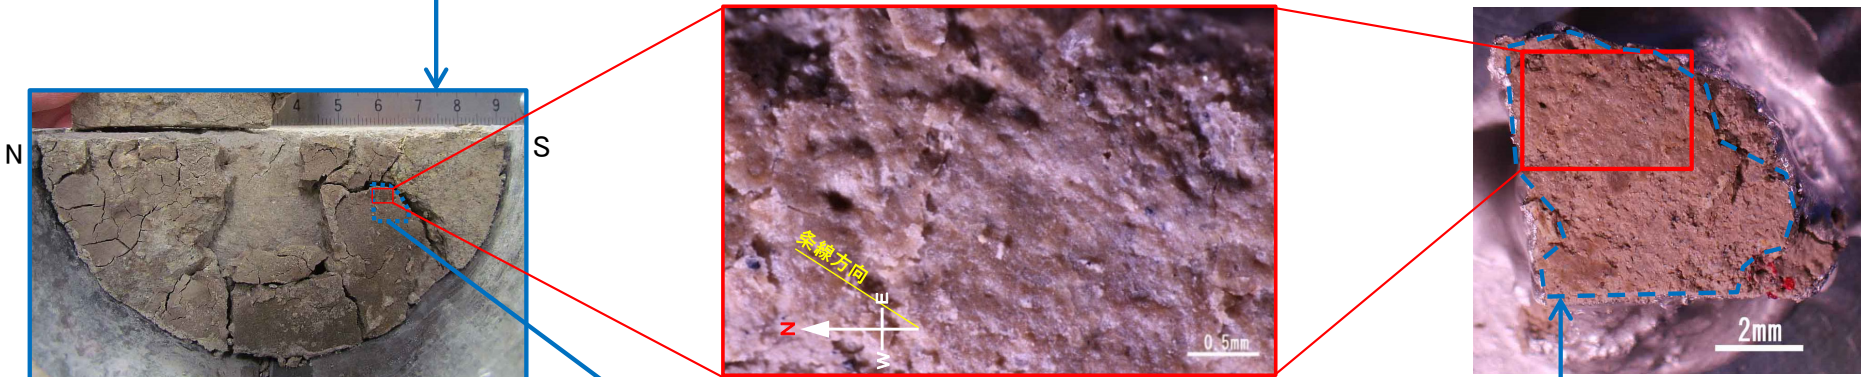
ボーリングコア試料: Ts-7-11R孔 深度12.40m

深部のシームS-11(最新面)下盤上面写真  
(A-A'断面の写真)

深部のシームS-11の最新面はps-1弱面に比べ条線がやや不明瞭でマンガン酸化物の付着は認められない。

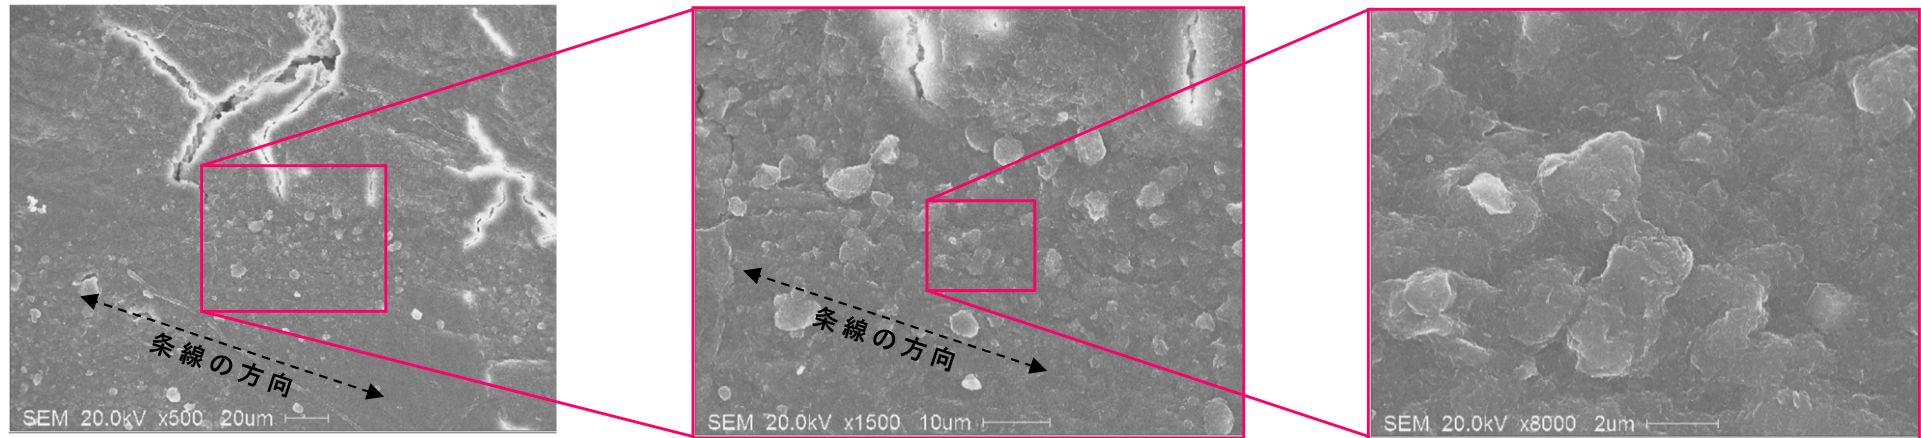
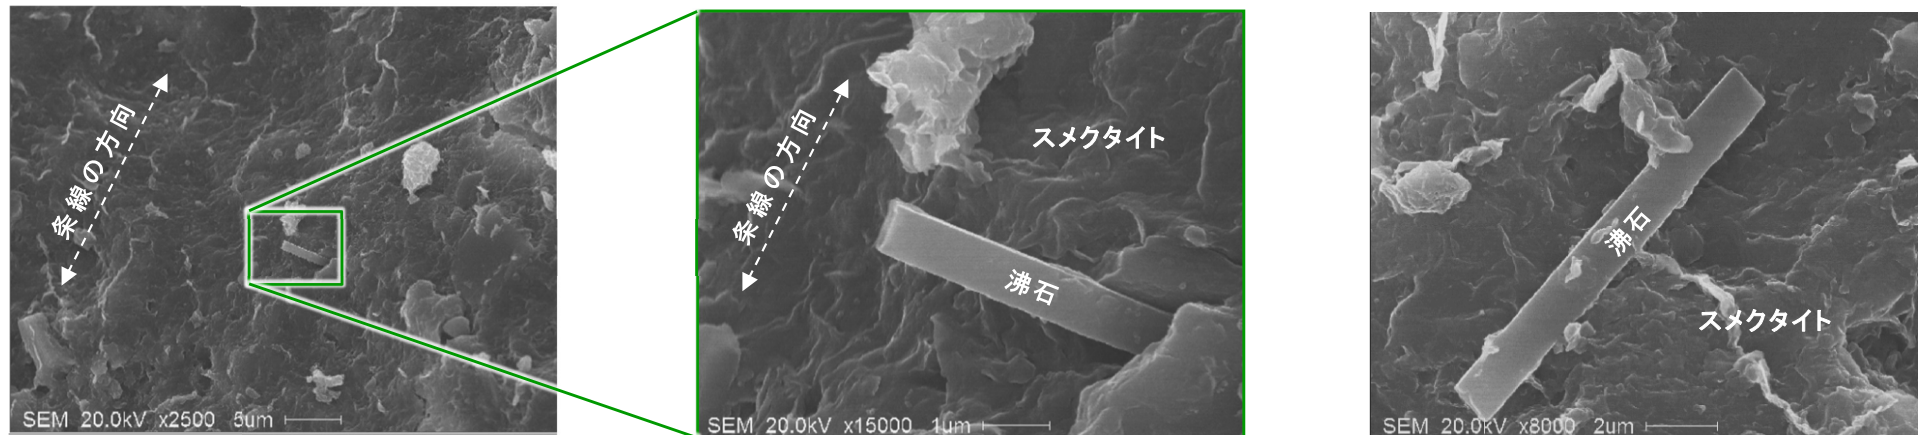
ps-1弱面のSEM画像 (Ts-7トレンチ ブロック試料:Ts-7-1-2)

深部のシームS-11のSEM画像 (Ts-7-11R孔 ボーリングコア試料 深度12.40m)

沸石結晶の長軸は条線の方向と斜交し, 沸石生成後に変位は生じていないものと考えられる。

- SEM観察によるps-1弱面及び深部のシームS-11の性状を比較した。
- ps-1弱面では, 自形鉱物(フレーク状のスメクタイト及び柱状の沸石)は認められない。
- 深部のシームS-11では, 最新面上に自形鉱物(フレーク状のスメクタイト及び柱状の沸石)が認められ, これらに変形・破壊は生じていない。

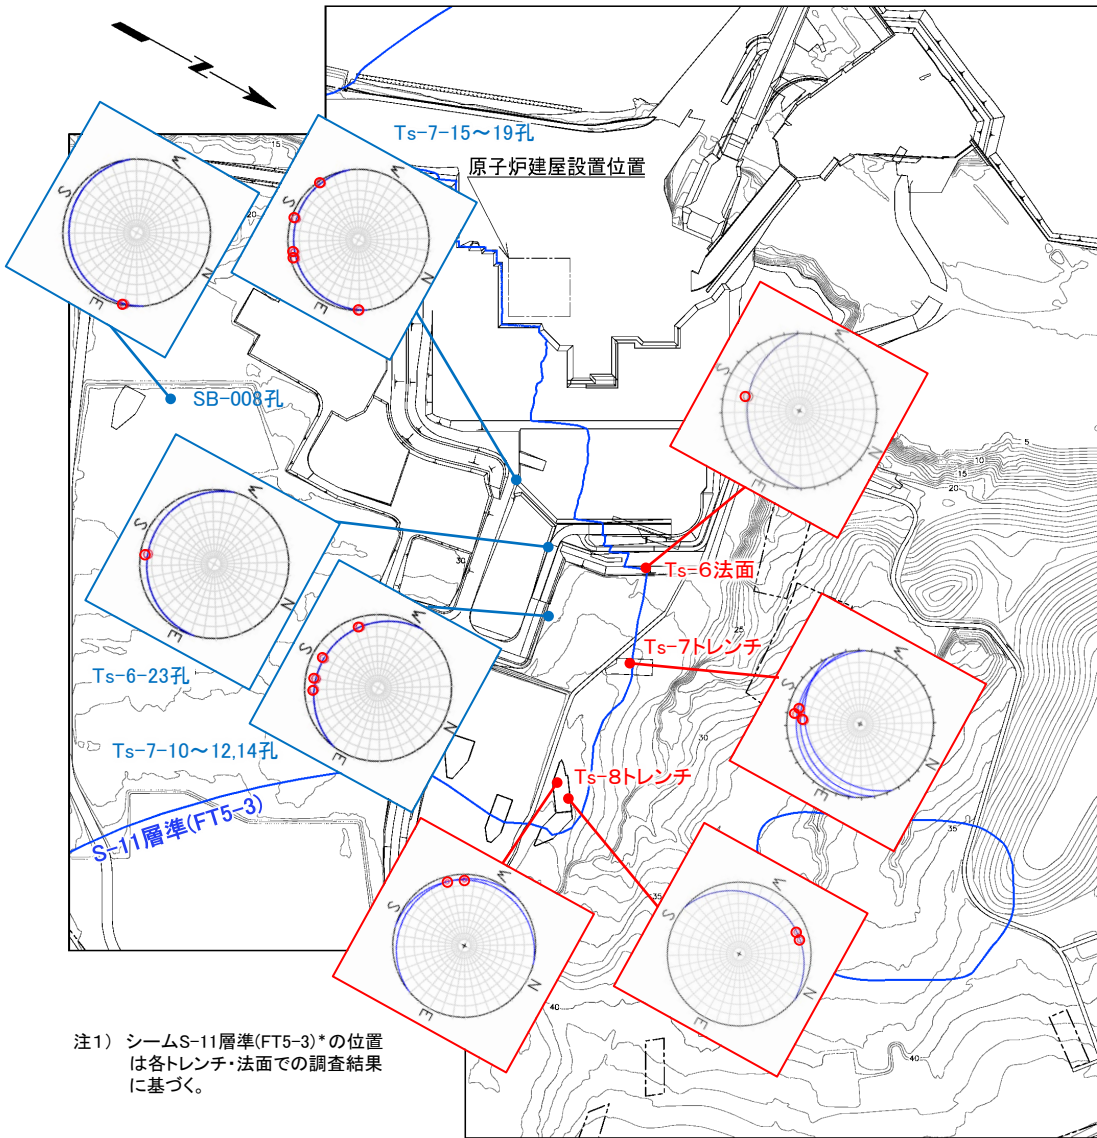
ps-1弱面と深部のシームS-11の最新面の条線観察結果に基づき, ウルフネットにより条線方向の傾向を比較する。

- ps-1弱面の条線は, 後期更新世に変状が生じた際(変位に累積性なし:P.3-44参照)に, 走向に関わらず上盤が上方に変位した方向(走向にほぼ直交する方向:P.3-159参照)を示し, 各測定箇所(トレンチ・法面)で条線方向のばらつきが少ない傾向がある(図-1参照)。
- 一方, 深部のシームS-11の条線は, 後期中新世の広域応力場(NE-SW方向)とデイサイト貫入時のローカルな応力場(NW-SE方向)の複数の応力場の影響(P.3-87参照)により, 各測定箇所(ボーリング)で条線方向がばらつく傾向にある(図-2参照)。

以上のことから, 各測定箇所と比較すると, ps-1弱面は深部のシームS-11に比較して条線方向のばらつきが少ない傾向が認められる。

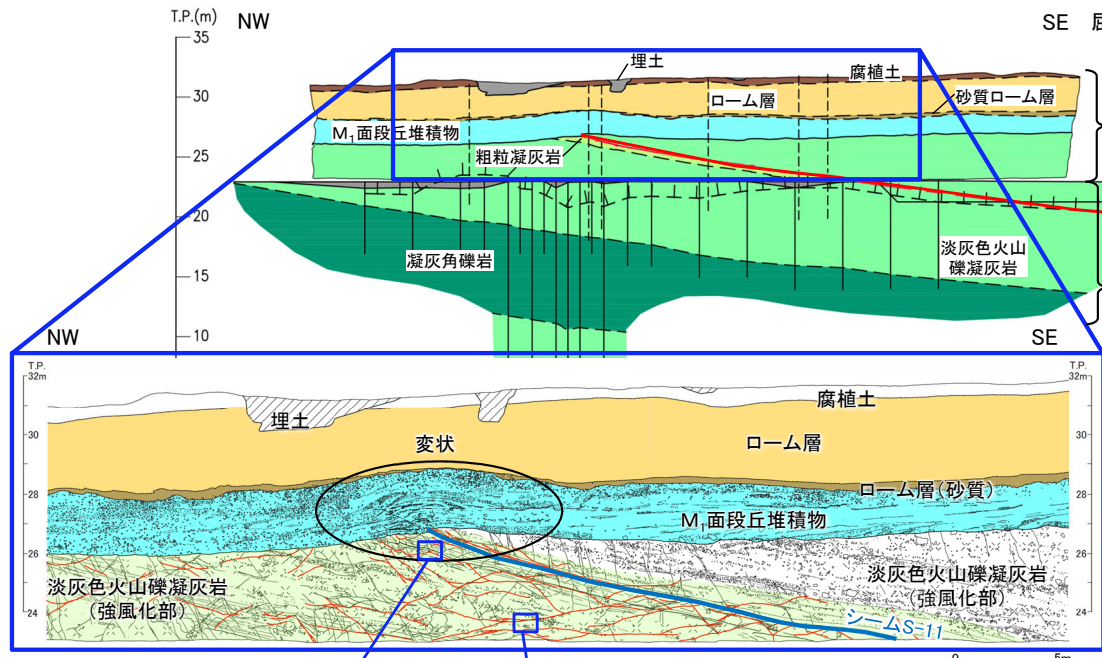
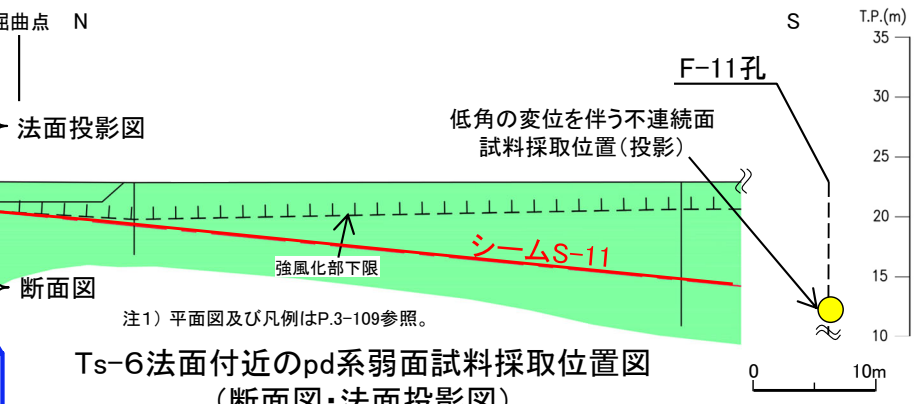
低角の変位を伴う不連続面  
 ・新鮮部  
 ・面の傾斜角:30°  
 ・傾斜方向のやや不明瞭な条線 (プランジ角約30°)

pd系弱面c  
 ・強風化部  
 ・走向・傾斜: N35° E, 24° N  
 ・傾斜方向の明瞭な条線有り(プランジ角24° N)

pd系弱面d  
 ・強風化部  
 ・走向・傾斜: N8° W, 29° E  
 ・傾斜方向の明瞭な条線有り(プランジ角28° E)

- ・ Ts-6法面では、シームS-11付近に分布し、変状の形成に関与したと考えられる低角の変位を伴う不連続面であるpd系弱面が分布する。
- ・ pd系弱面は、傾斜方向に明瞭な条線が多い傾向がある。
- ・ 一方、深部の低角の変位を伴う不連続面については、F-11孔の例で示すように、条線は傾斜方向で不明瞭なものが多い。
