## (2) 変状弱面の分布(1/45)

### 変状弱面の分布の分析・検討の流れ

##### i) ps-1弱面, 深部のシームS-11等の分析(1/19): 検討方針

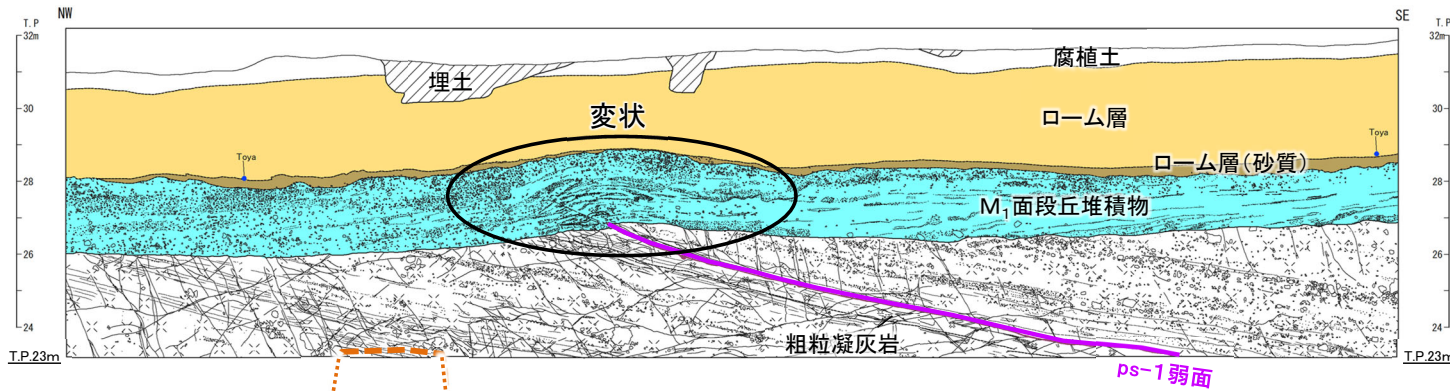
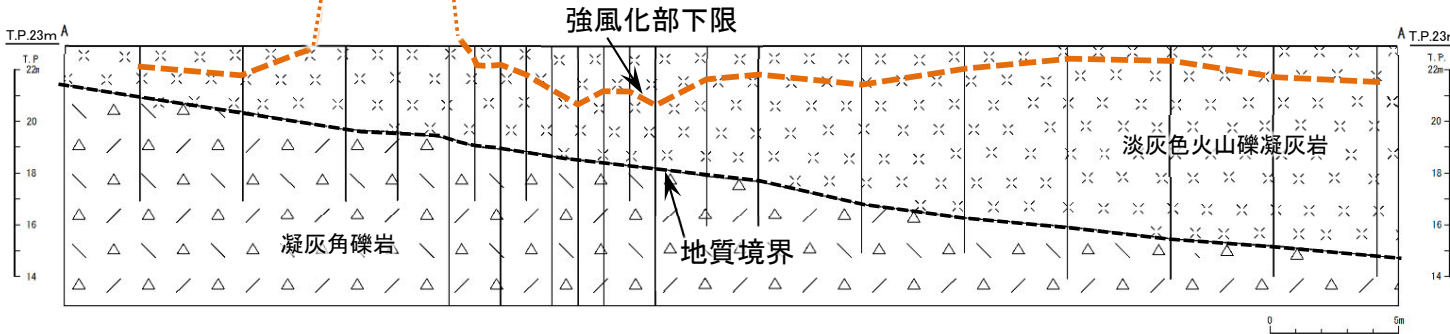
Ts-6法面地質スケッチ

地表付近のシームS-11付近に位置するTs-6法面では、変状が認められることから、この法面に分布するシームS-11はps-1弱面であると判断される。

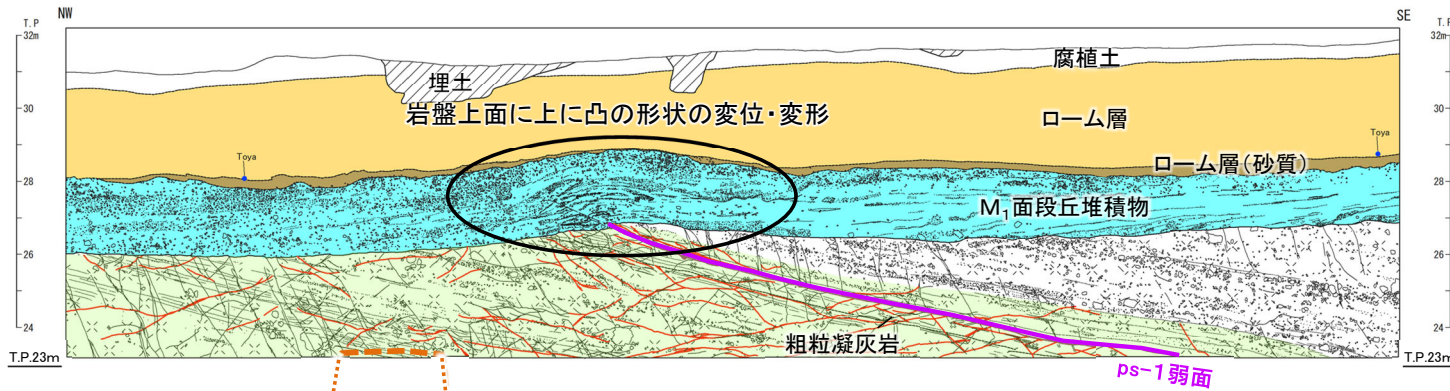
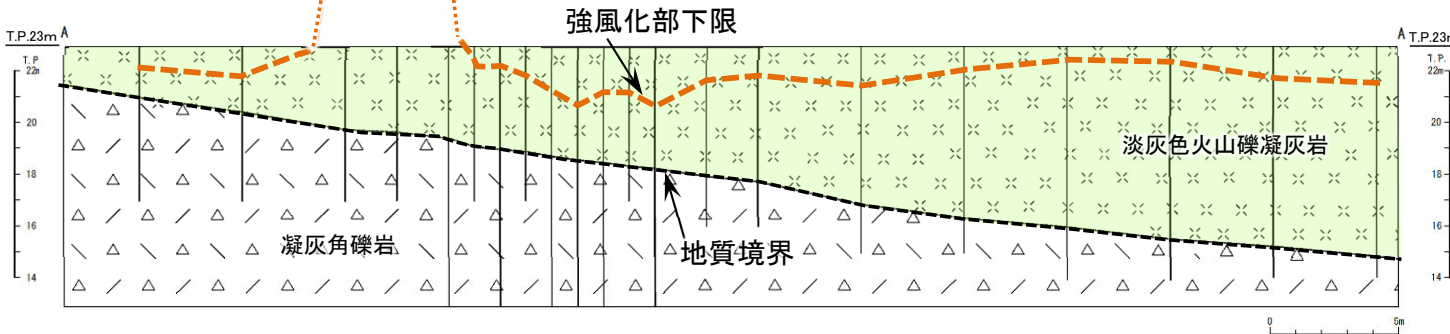
Ts-6法面地質スケッチ

地表付近のシームS-11付近に位置するTs-6法面では、岩盤上面に上に凸の形状の変位・変形が確認され、pd系弱面が分布すると判断される。pd系弱面はps-1弱面とセットで分布し、主としてps-1弱面下盤の成層構造が発達する部分に分布する。

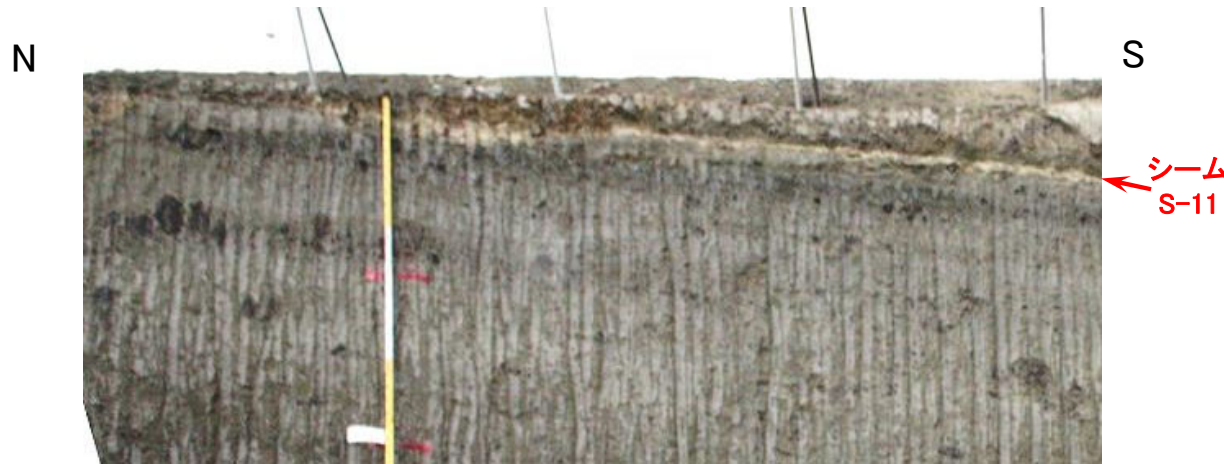
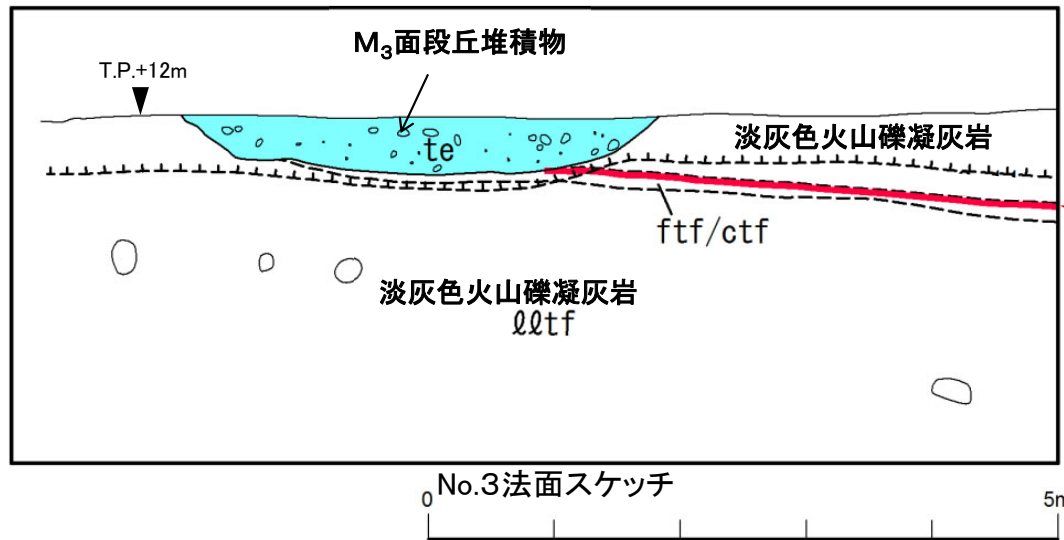
No.3法面スケッチ

深部のシームS-11付近に位置するNo.3法面\*3では、上盤が上方に変位しておらず、ps-1弱面は分布しない。

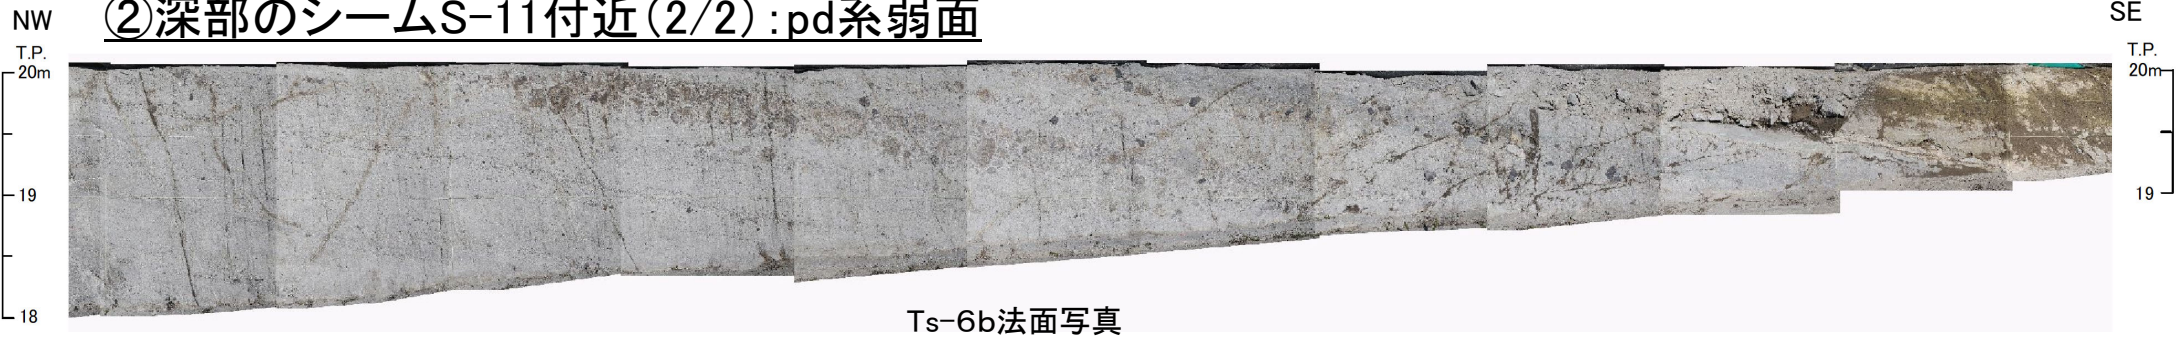
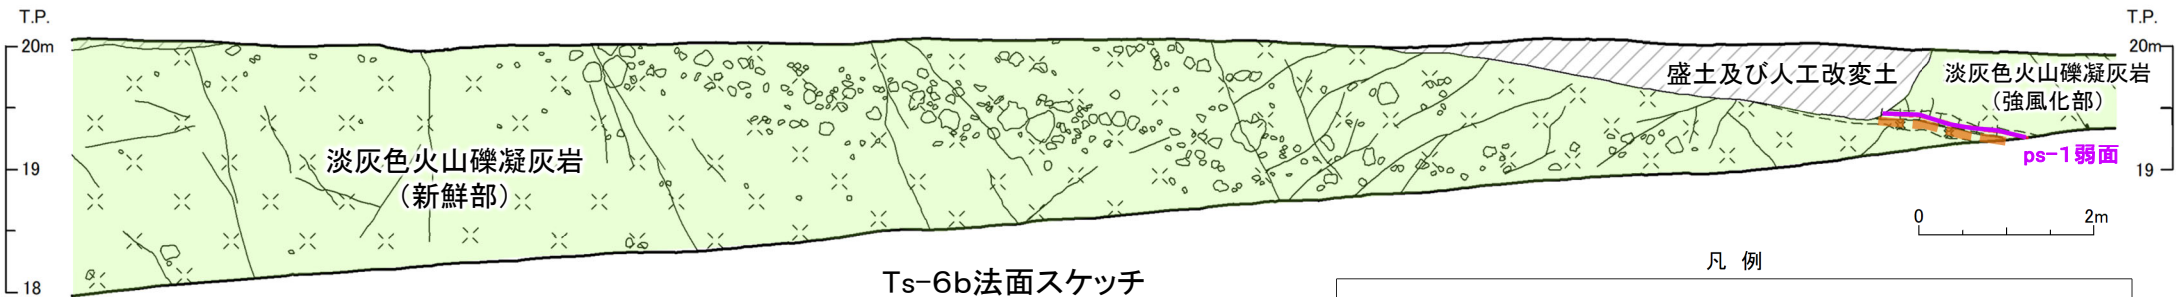
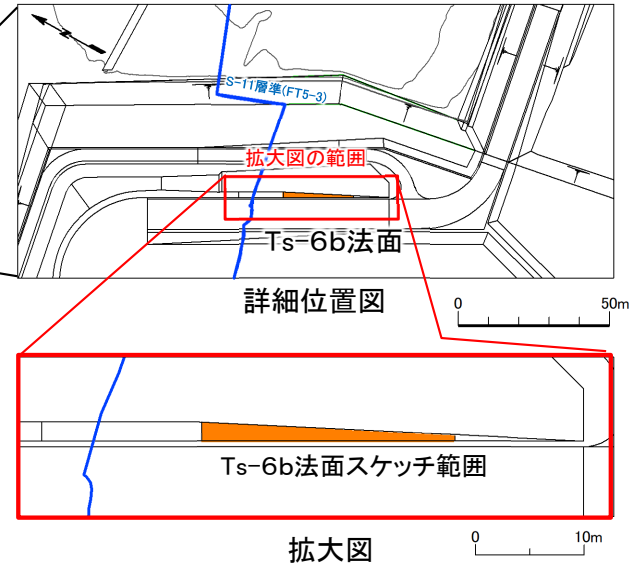
Ts-6b法面スケッチ

- Ts-6b法面は、pd系弱面の分布するTs-6法面の下部に位置し、深部のシームS-11付近の成層構造が発達する部分に分布する。
- Ts-6b法面では、成層構造が発達する部分に低角の変位を伴う不連続面は分布するが、傾斜方向に明瞭な条線は認められないことから、pd系弱面は分布しない。

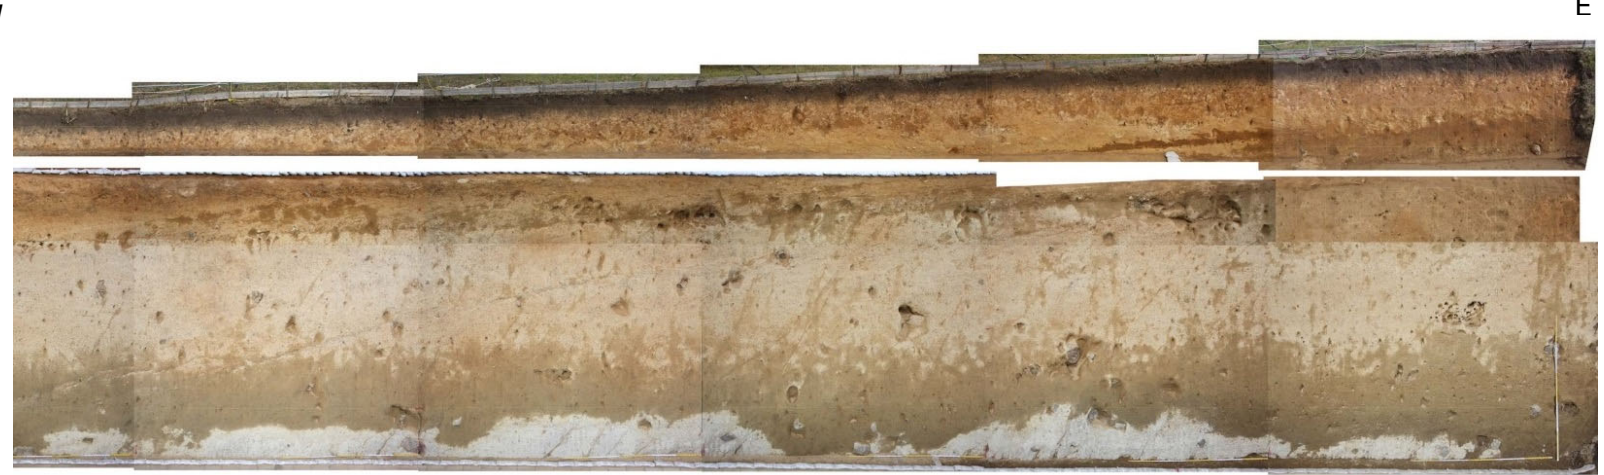
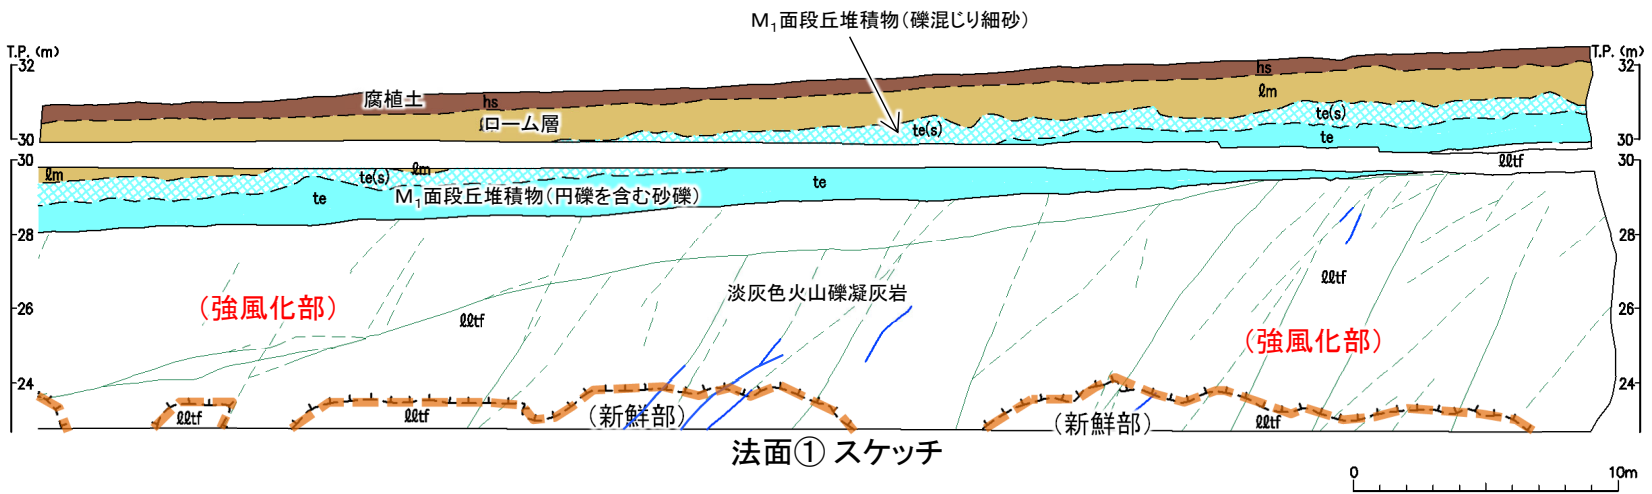
地表付近のシームS-11付近以外に位置する法面①では、シームが分布せず、ps-1弱面は分布しない。

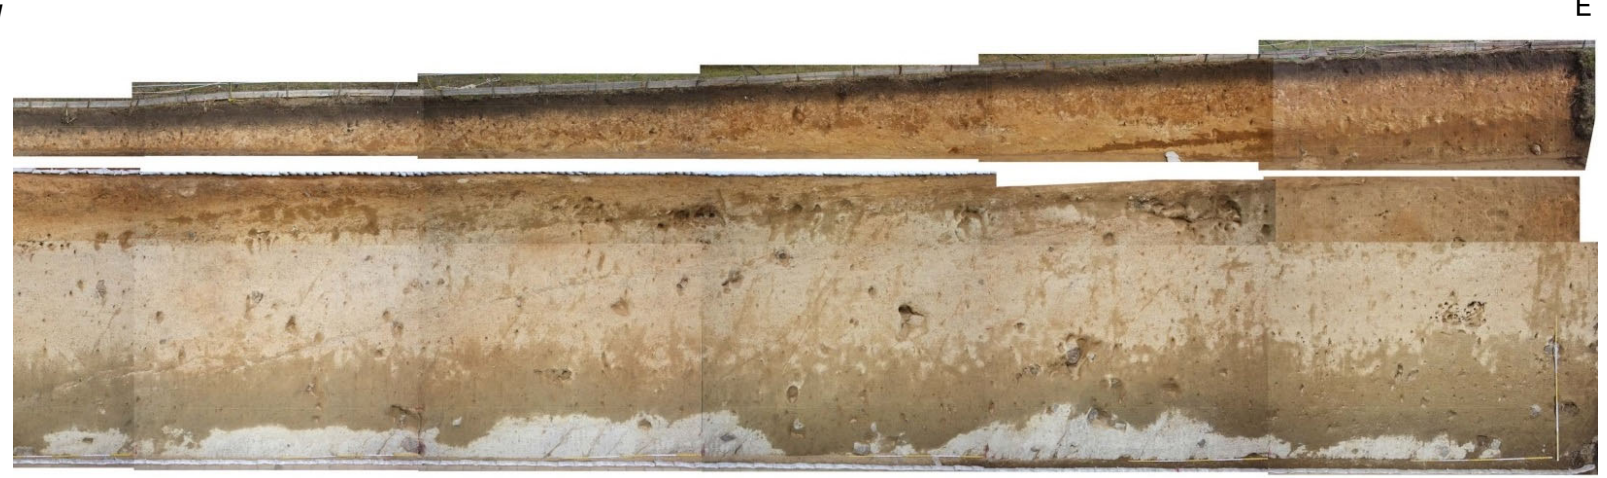
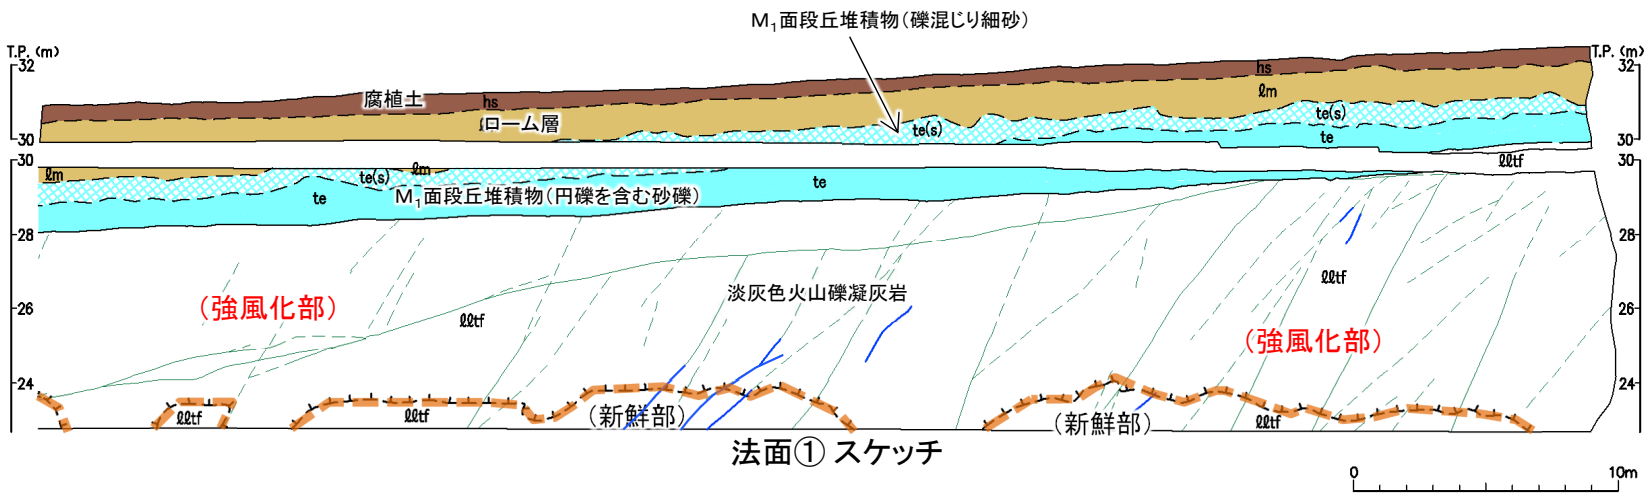
法面① スケッチ

地表付近のシームS-11付近以外に位置する法面①では、低角の変位を伴う不連続面が認められず、pd系弱面は分布しない。

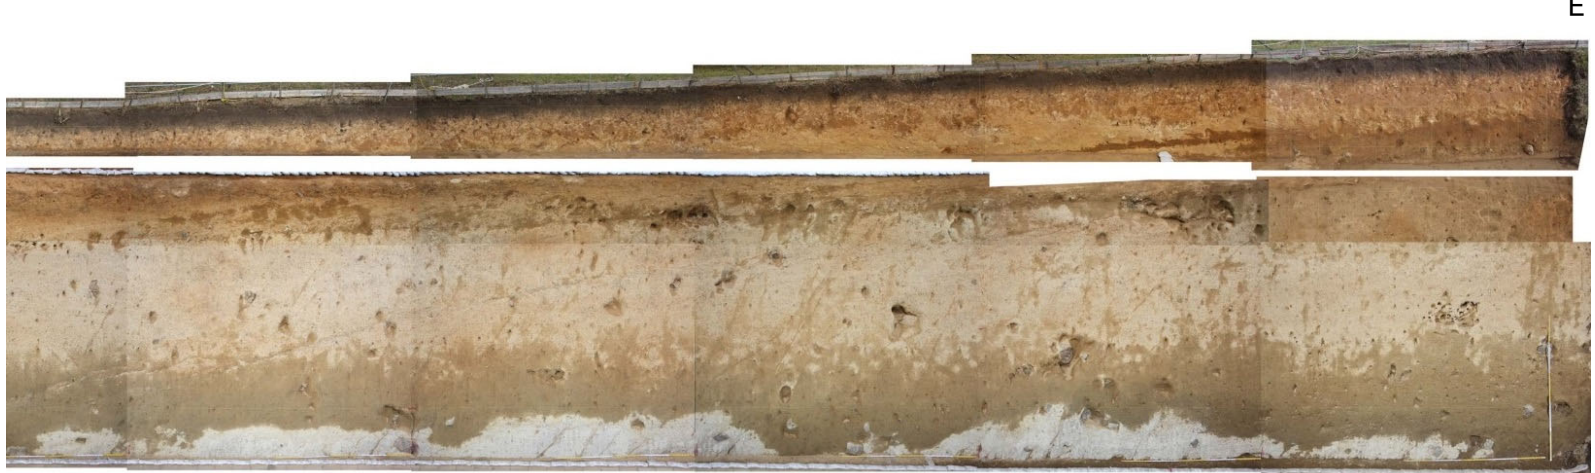
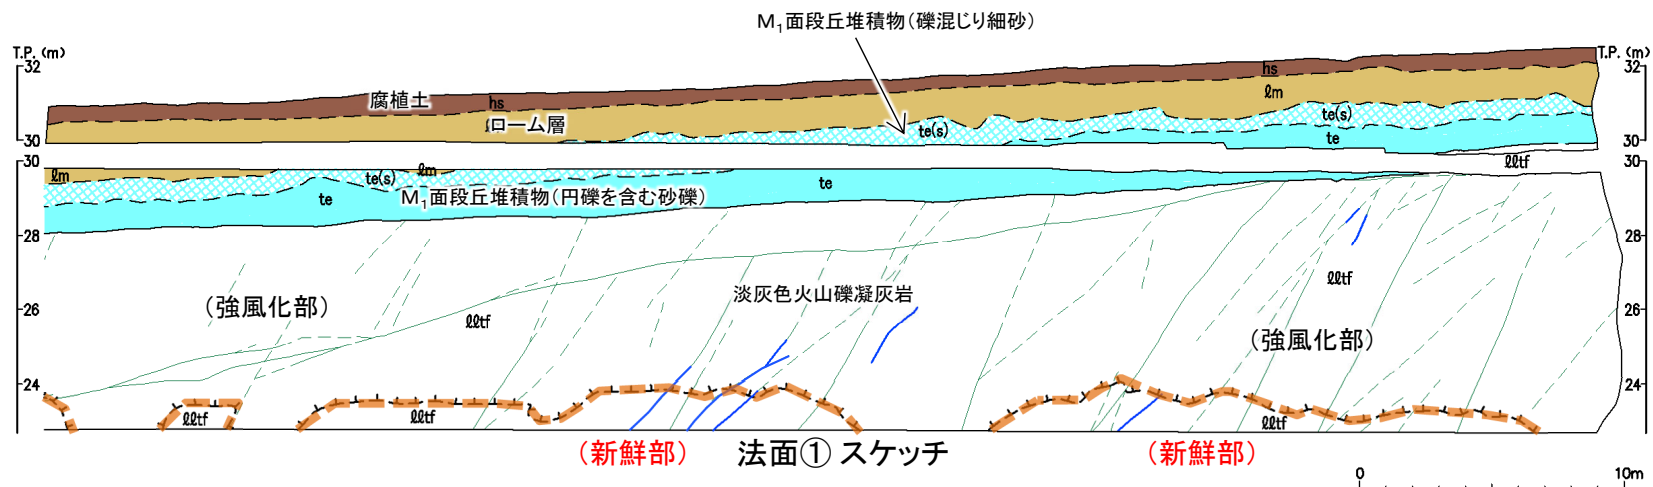
(新鮮部) 法面① スケッチ (新鮮部)

深部のシームS-11付近以外に位置する法面①では、シームが分布せず、ps-1弱面は分布しない。

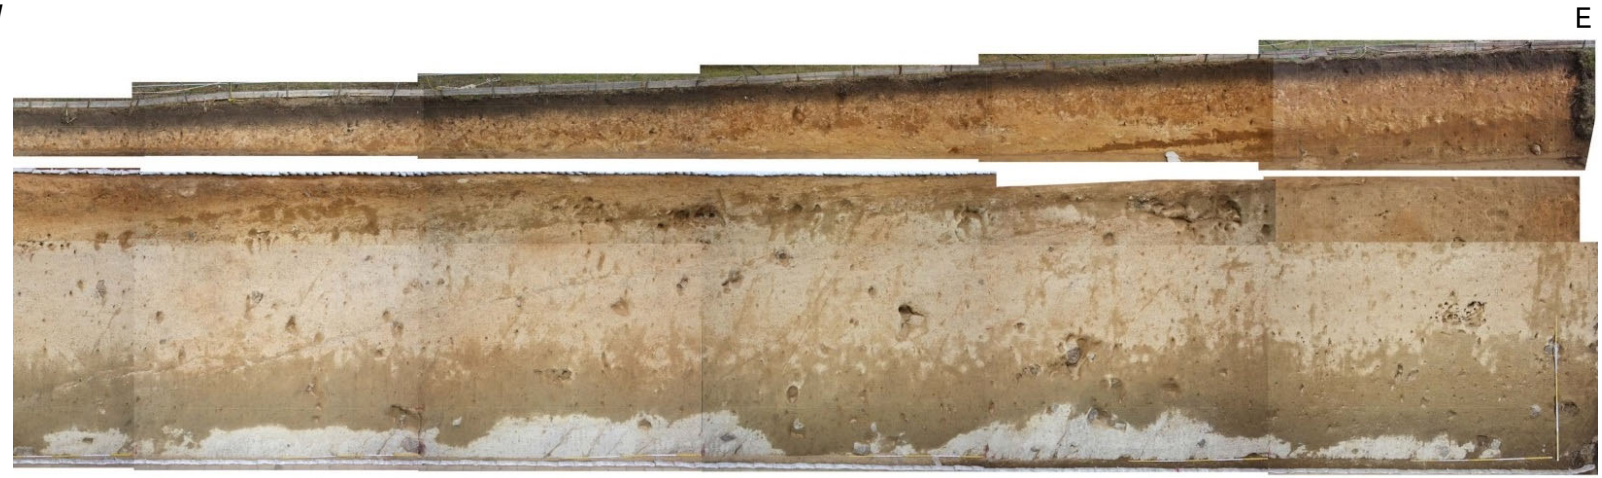
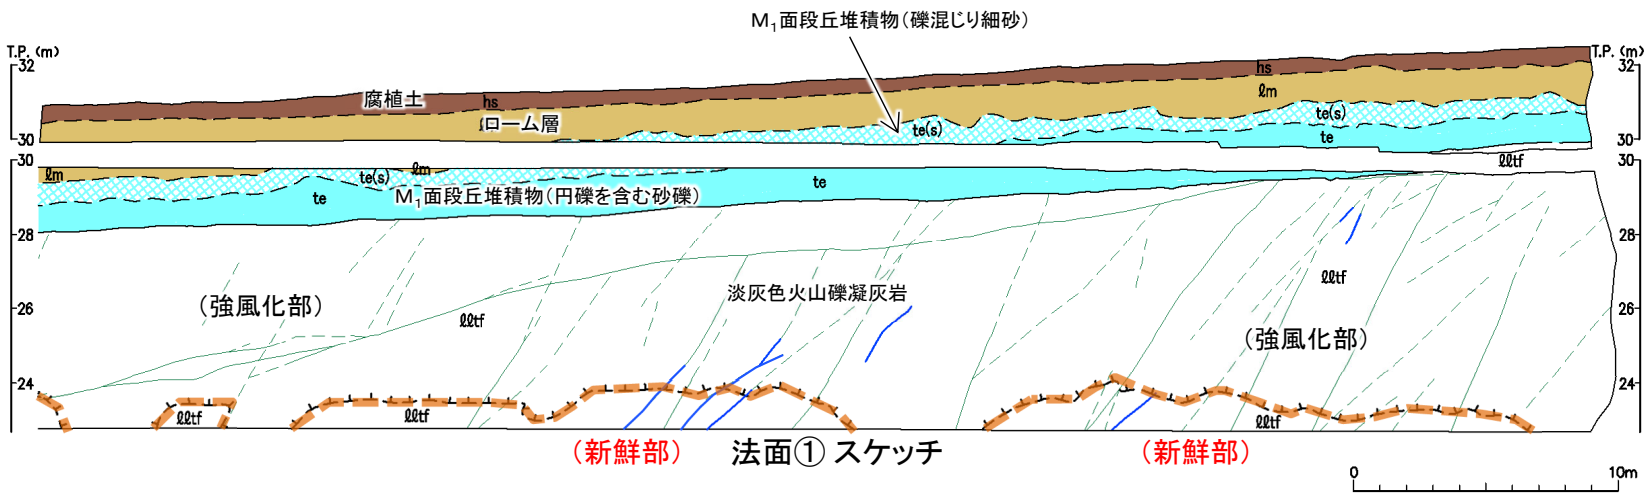
法面① 写真

深部のシームS-11付近以外に位置する法面①では、低角の変位を伴う不連続面が認められず、pd系弱面は分布しない。

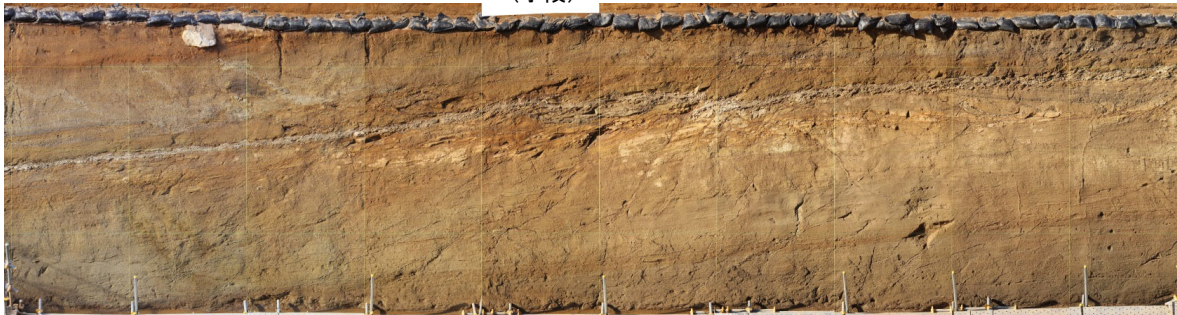
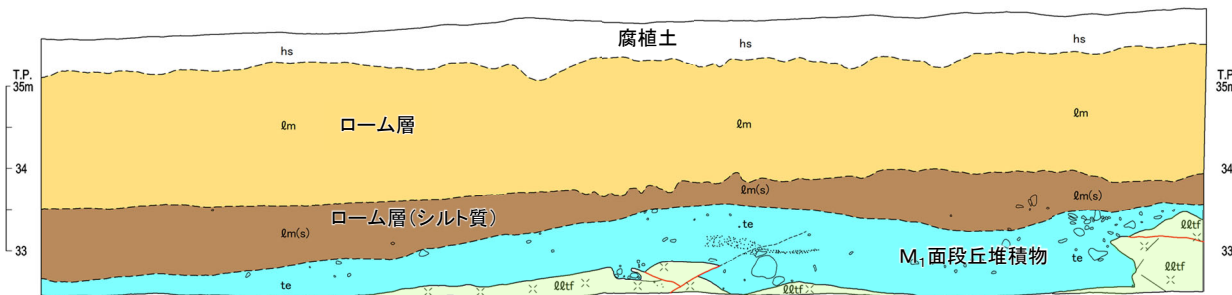
Ts-8トレンチ北側法面スケッチ[現地調査時(H30.11)の観察面]

- 注1) 本写真及びスケッチは、設置変更許可申請時(H26.12)より数10cm奥側の観察面で、第646回審査会合以降に追加取得したデータ。
- 注2) 位置図はP.3-138参照。
- 注3) 連続性の大きいpd系弱面(W32, W35)は法面下部で消滅し(補足説明資料P.8-13参照)、それ以外のpd系弱面は上方へ連続せず連続性が小さい。

Ts-8トレンチ北側法面では、pd系弱面は主としてps-1弱面下盤の成層構造が発達する部分に限定して分布する。

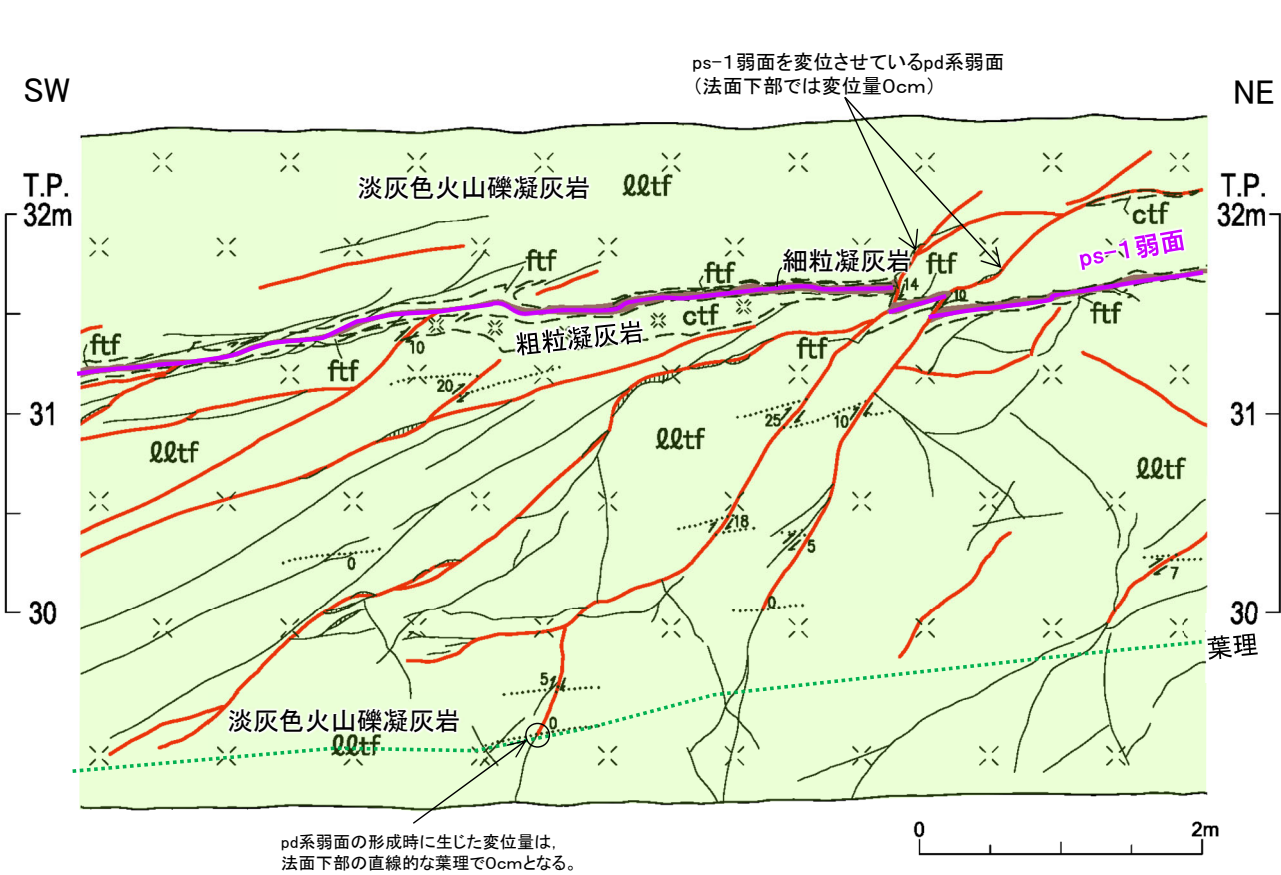
Ts-8トレンチ北側法面スケッチ(拡大)  
[現地調査時(H30.11)の観察面]

pd系弱面の下端の分布について、pd系弱面と葉理との関係及び変位量の分布により検討する。

- pd系弱面の変位量は、pd系弱面の形成時に生じた変位量と、pd系弱面の元となる低角の変位を伴う不連続面の形成時に生じた変位量とを明確に区別することはできないが、法面下部に向かって小さくなり、法面下部では0cmとなるため、少なくともpd系弱面の形成時に生じた変位量は、法面下部では0cmとなると判断される。
- また、pd系弱面の変位・変形は、法面下部の直線的な葉理には及んでおらず、法面下部では消滅する。したがって、pd系弱面は成層構造が発達する部分の下限までには分布していない。

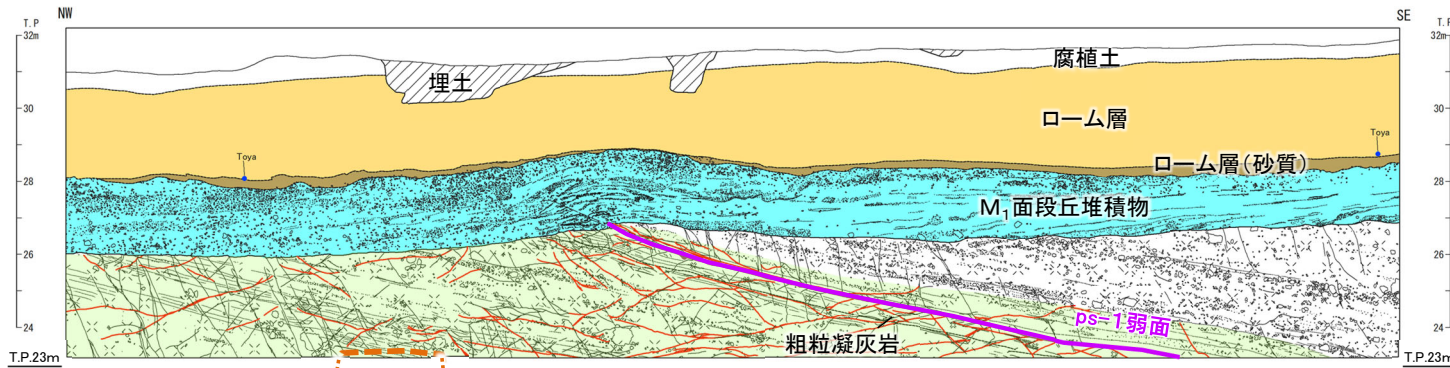
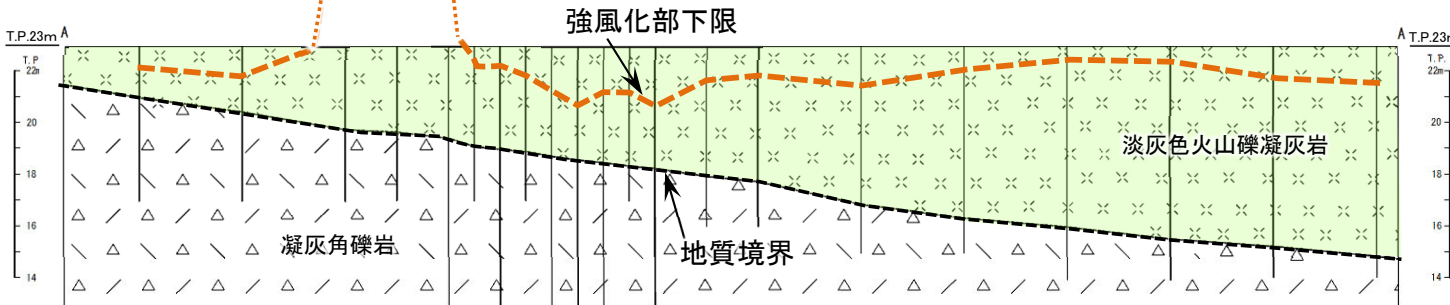
Ts-6法面地質スケッチ

- Ts-6法面では、成層構造が発達する部分の下限までを同一の法面で確認できないが、ボーリング調査に基づく鉛直地質断面図では、成層構造が発達する部分の下限まで確認できる。
- 鉛直地質断面図では、地質境界が直線的に分布し変位・変形が認められないため、pd系弱面は成層構造が発達する部分の下限まで分布していない。

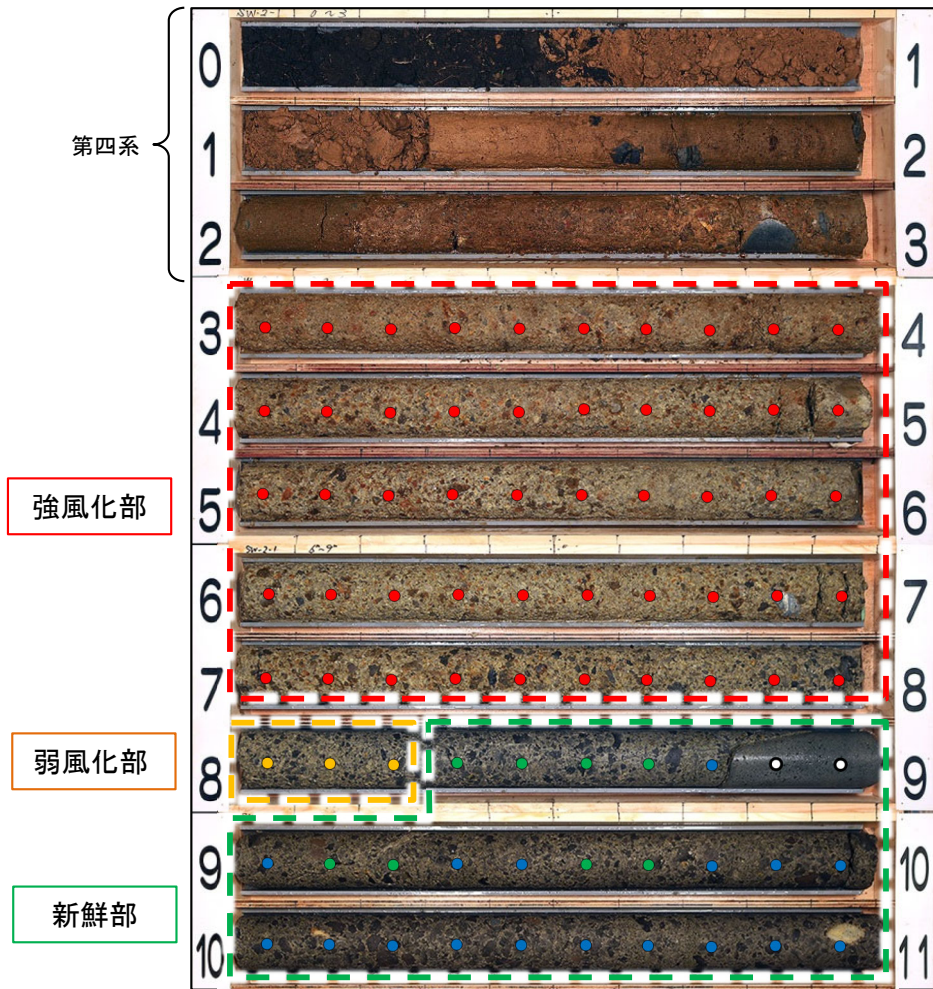
易国間層(淡灰色火山礫凝灰岩)のボーリングコア(SW-2-1孔)での風化区分の例

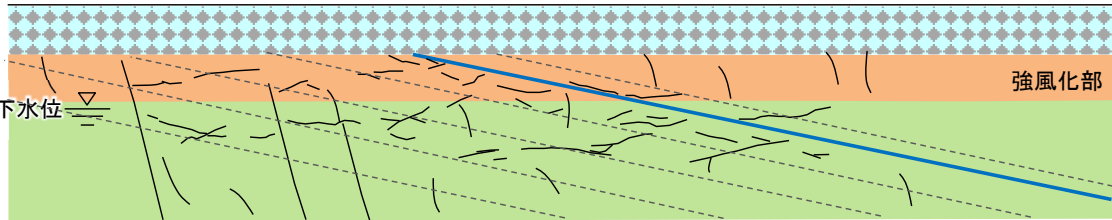
#### ② 陸化後の強風化部の形成

- \* 1: 海岸では、過去の低海水準に形成されていた風化部は波浪により侵食され消失するため、岩盤はほぼ新鮮部のみから成る(補足説明資料P.10-5参照)。なお、塩類風化により岩盤表面は機械的に剥離・細粒化するものの、岩石内部の顕著な軟質化はない。
- \* 2: M<sub>1</sub>面段丘堆積物のうち上面付近の礫の多い部分は河川性堆積物から成る。

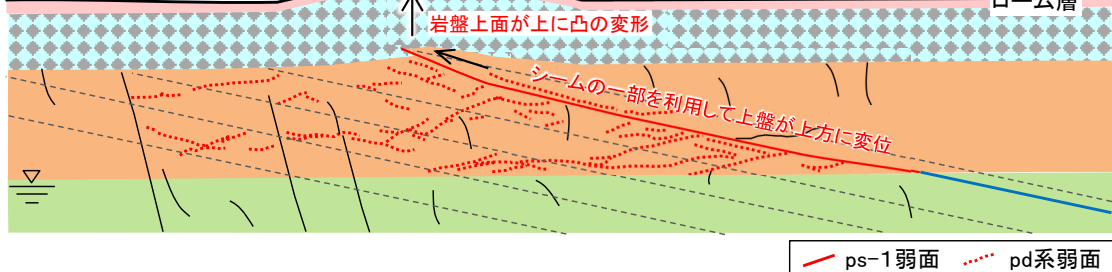
#### ③ 変状の形成

- 陸化後の平坦面には既に段丘砂礫が堆積しているが、段丘砂礫は高透水性であるため、軽石から成り空隙の多い易国間層の岩盤は風化が進行し(P.3-156参照)、淡水環境下でスメクタイトが増加し強風化部が形成される。

- 河川性堆積物の堆積終了後、地下水位がさらに低下し、強風化部が厚くなる。
- 陸化後の風化の進行に伴い、上載層の薄い箇所において、非構造的な要因\*3により、シームの一部を利用して上盤の強風化部が上方に変位し、変状弱面であるps-1弱面が形成される\*4。併せて低角の変位を伴う不連続面にもわずかな変位等が生じてpd系弱面が形成され、これらの集積で上に凸の変形が形成された。
- これらは強風化部中の現象と考えられる。

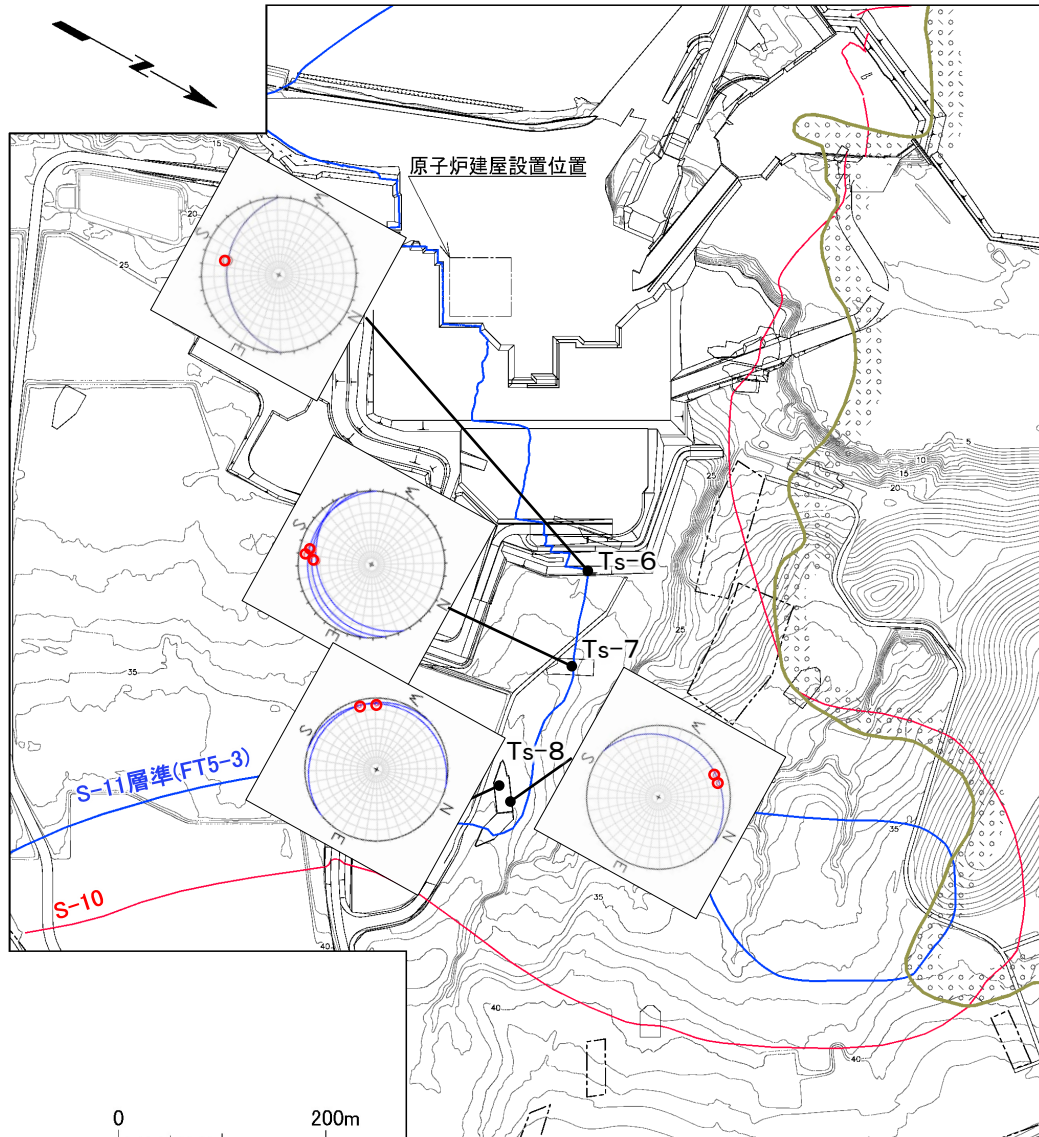
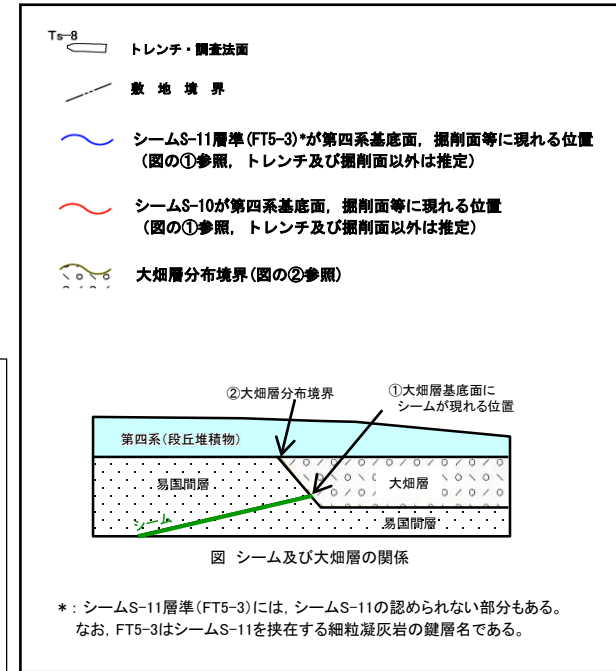
- ps-1弱面の走向は様々であるが、上盤の変位方向はそれらの走向にほぼ直交し上方に変位するセンスであり、敷地全体で見ると一定の方向を示さない。
- 第四紀の応力場(P.3-160参照)を示唆する東西方向の変位は認められない。
- 以上のことから、ps-1弱面の変位は第四紀の広域応力場によるものではないと考えられる。
- なお、pd系弱面についても走向は様々であり、変位は一定方向を示さず、第四紀の応力場を示唆する東西方向に変位が卓越する傾向は認められない(補足説明資料P.10-13~P.10-21参照)。

- ps-1弱面の走向は様々であるが上盤の変位方向はそれらの走向にほぼ直交し上方に変位するセンスであり、敷地全体で見ると一定の方向を示さない。
- 第四紀の応力場を示唆する東西方向の条線が卓越する傾向は認められない。
- なお、pd系弱面についても走向は様々であり、変位は一定方向を示さず、第四紀の応力場を示唆する東西方向に変位が卓越する傾向は認められない。

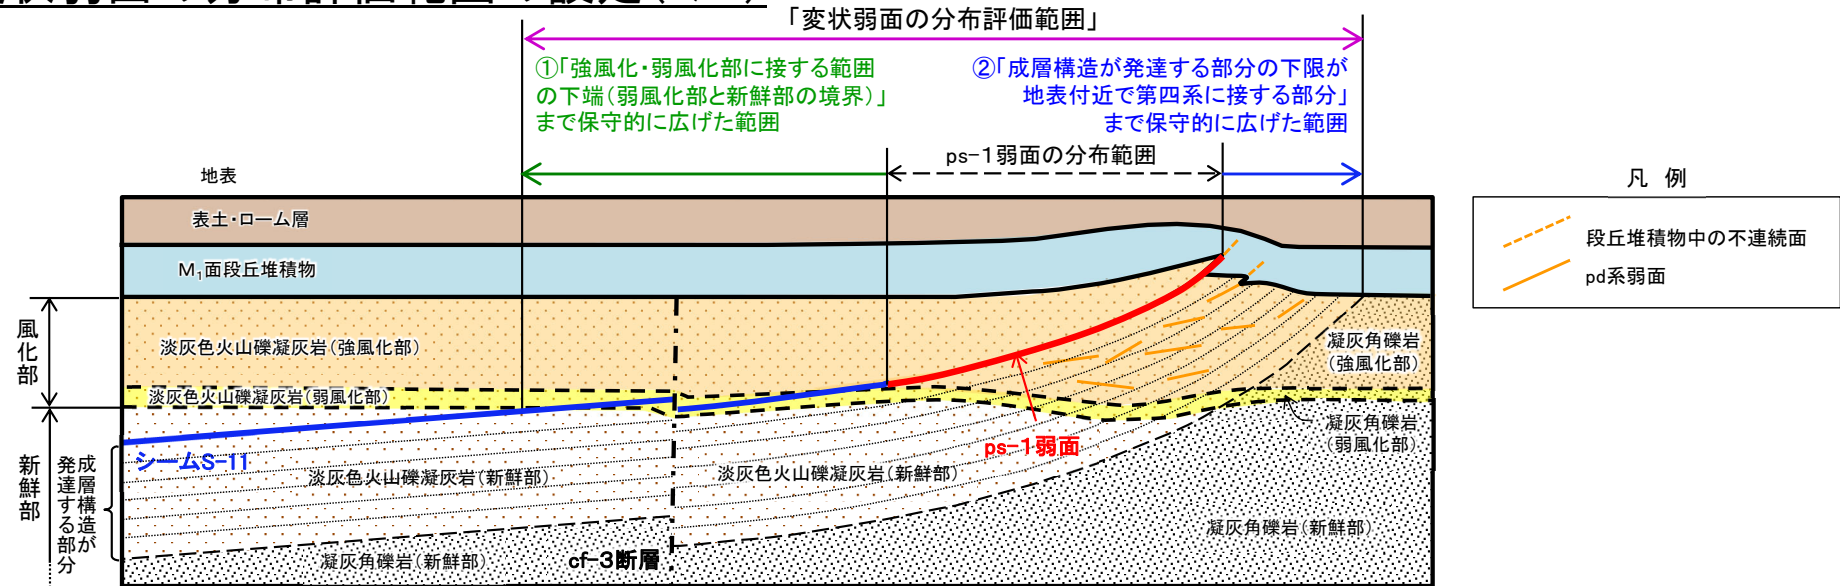
図1 変状弱面の分布評価範囲の概念断面図

変状弱面等の分布(3.3.3(2)参照)は以下のとおり整理される。

- ここで、「変状弱面の分布評価範囲」を保守側に設定したことにより、その下端はcf-3断層にシームS-11が切断される箇所より深部に設定され、シームS-11の評価で空白範囲は生じない。

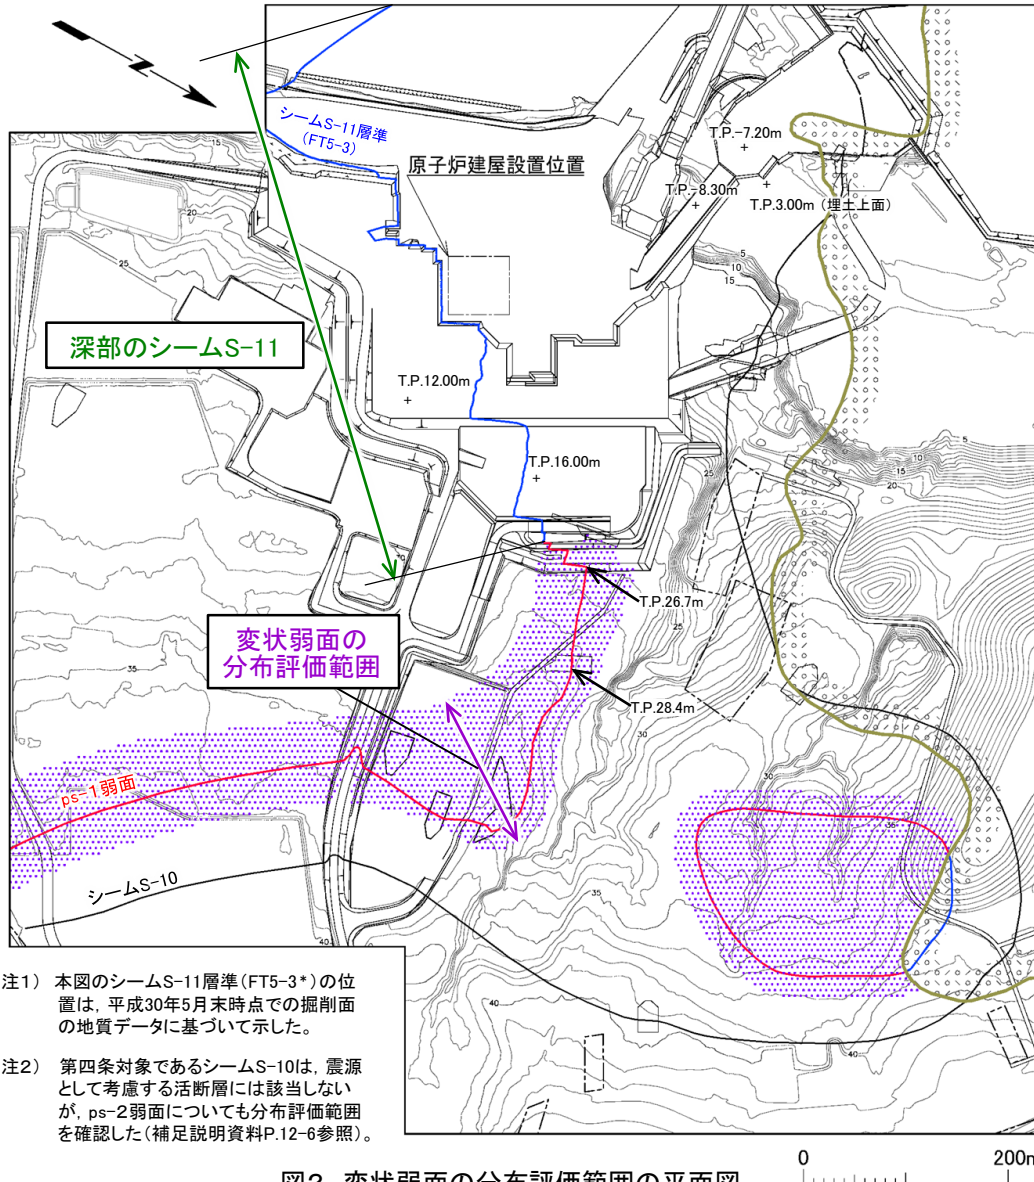
図2 変状弱面の分布評価範囲の平面図

注1) 本図のシームS-11層準(FT5-3\*)の位置は、平成30年5月末時点での掘削面の地質データに基づいて示した。

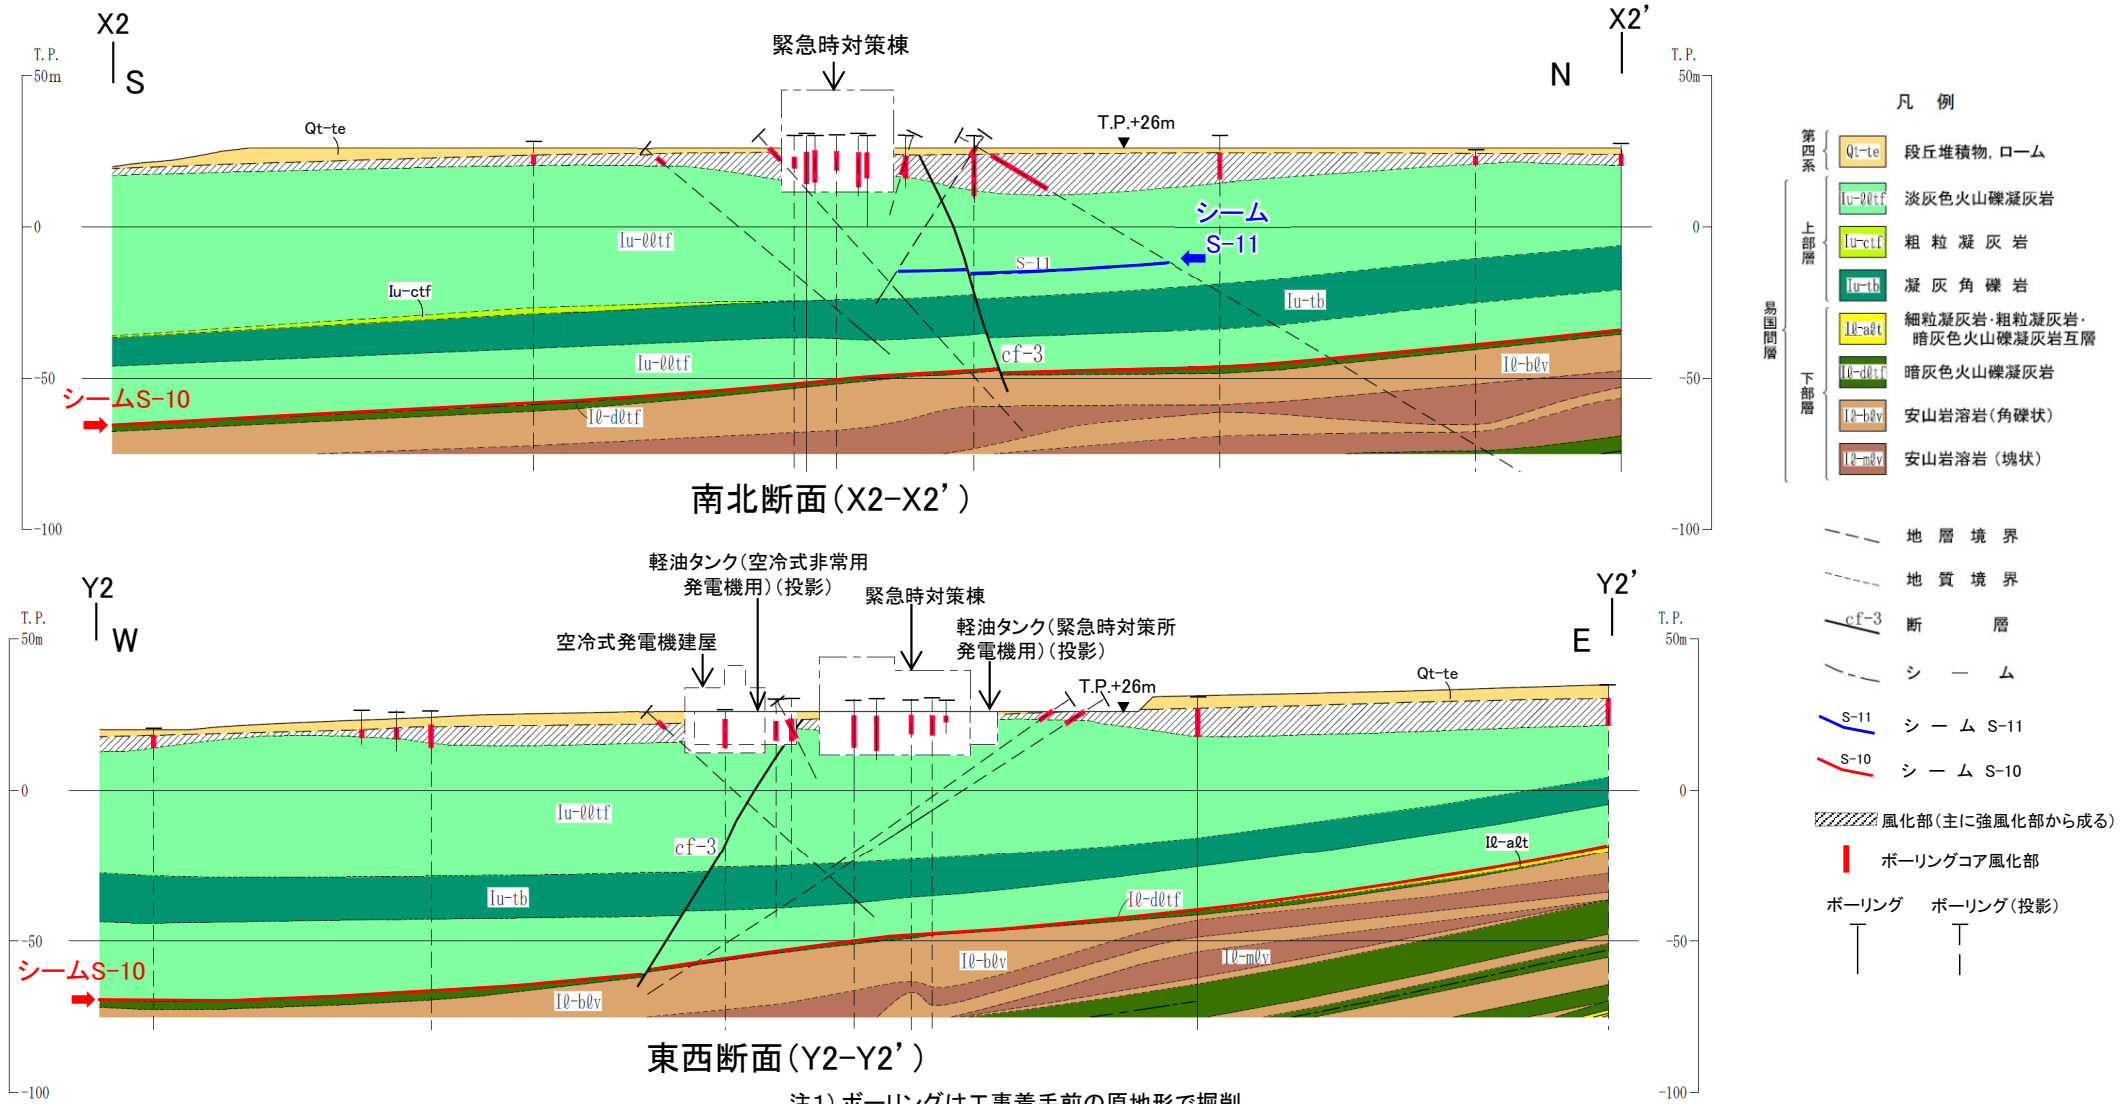
緊急時対策棟付近の重要な安全機能を有する施設の基礎地盤には変状弱面の分布評価範囲は分布しない。
