中部電力

浜岡原子力発電所
敷地ごとに震源を特定して策定する地震動について
(補足説明資料①)
(敷地における地震動の増幅特性)

2021年7月7日

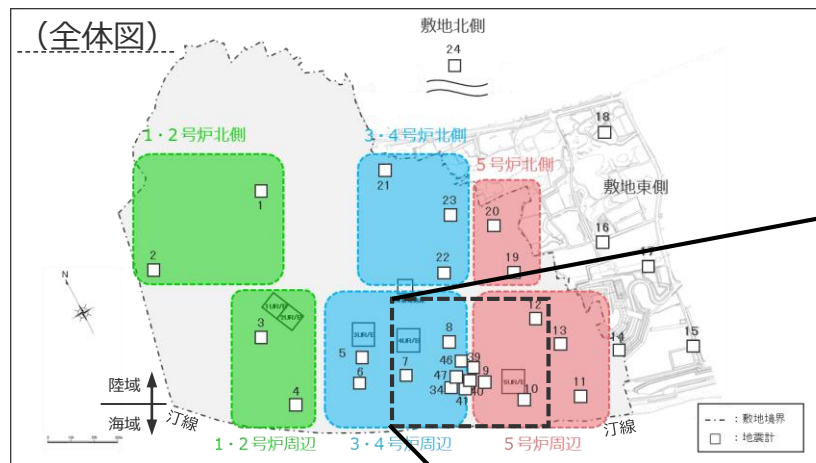
<追加観測点の配置>

○いずれの地震波到来方向の地震も振幅比が1程度である4号炉周辺と2009年駿河湾の地震を含むN30E～N70Eの地震波到来方向の地震で振幅比が大きい5号炉周辺の間において、追加観測点を5箇所設置し、地盤増幅特性を分析する。

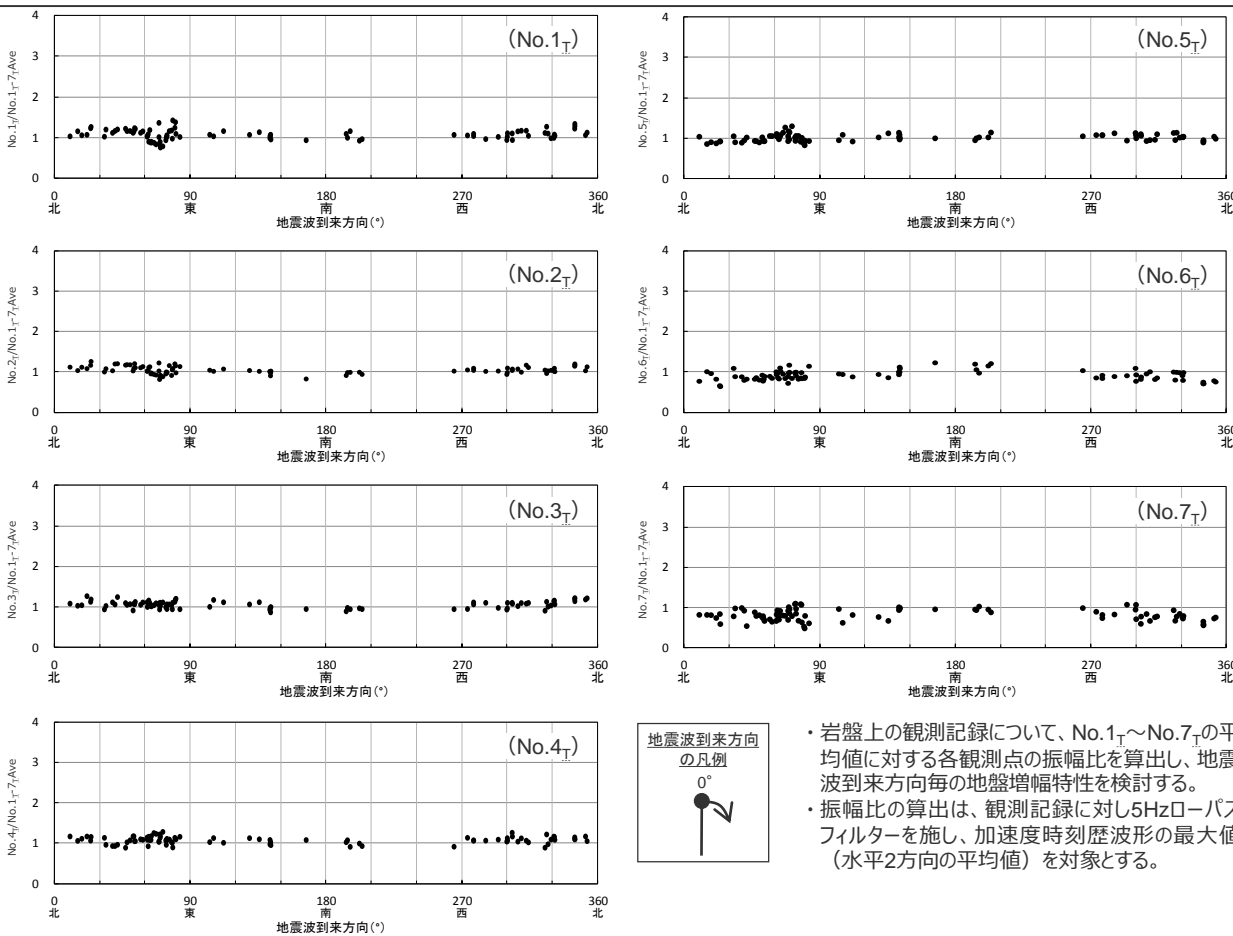
○ 地震波到来方向毎の地盤増幅特性を検討するため、前述の「多点連続地震観測」と同様、No.1_T~No.7_Tの平均値に対する各観測点の振幅比を算出。
⇒2009年駿河湾の地震の地震波到来方向を含めて各観測点の振幅比は1程度である。

<各地震の振幅比と地震波到来方向との関係（水平平均）
(観測分析期間：2010年12月5日~2012年10月8日)>

・岩盤上の観測記録について、No.1_T~No.7_Tの平均値に対する各観測点の振幅比を算出し、地震波到来方向毎の地盤増幅特性を検討する。
・振幅比の算出は、観測記録に対し5Hzローパスフィルターを施し、加速度時刻歴波形の最大値（水平2方向の平均値）を対象とする。

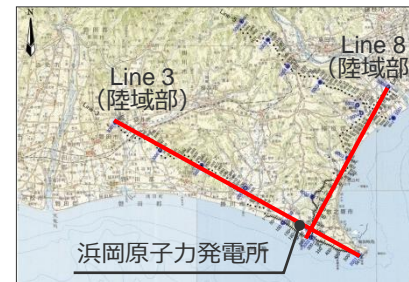
○速度構造調査として実施した屈折法地震探査のうち、明瞭なSV波が観測されたLine3及びLine8測線の陸域部については、P波及びSV波の走時解析を実施しており、敷地周辺の地震基盤面及びそれ以浅のP波、S波速度構造を把握している。

・前述の海陸統合のP波速度構造を踏まえ、5層（A-E層）の多層速度モデルを設定し、レイトレーシング解析によりP波、S波速度構造を検討。

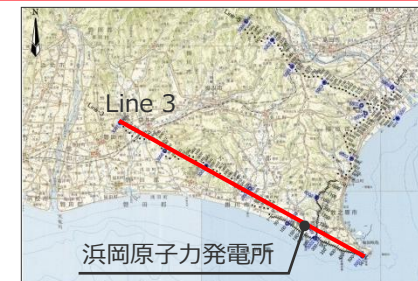
（P波、S波速度構造（Line3陸域部））

- 海陸統合の速度構造モデルを踏まえ、速度モデルを5層（A-E層）に層区分し、レイトレーシング解析により各層のP波、S波速度が一様である多層速度モデルを検討。
- 敷地を通る東西方向の地震基盤面とそれ以浅のP波、S波速度構造が確認できる。

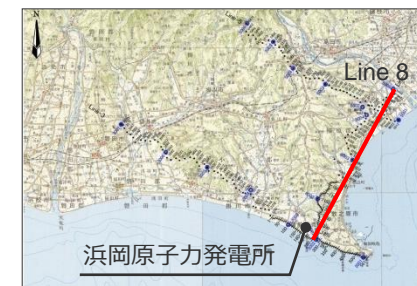
（P波、S波速度構造（Line8陸域部））

- 海陸統合の速度構造モデルを踏まえ、速度モデルを5層（A-E層）に層区分し、レイトレーシング解析により各層のP波、S波速度が一様である多層速度モデルを検討。
- 敷地近傍を通る南北方向の地震基盤面とそれ以浅の速度構造が確認できる。

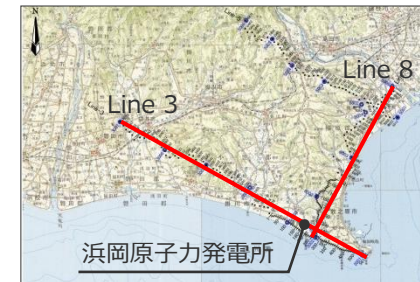
（P波速度構造の比較（海陸統合及び陸域部））

- 海陸統合のフォワードモデリング解析結果と、陸域部のレイトレーシング解析結果を示す。
- フォワードモデリング解析とレイトレーシング解析によるP波速度構造は比較的良く一致する。

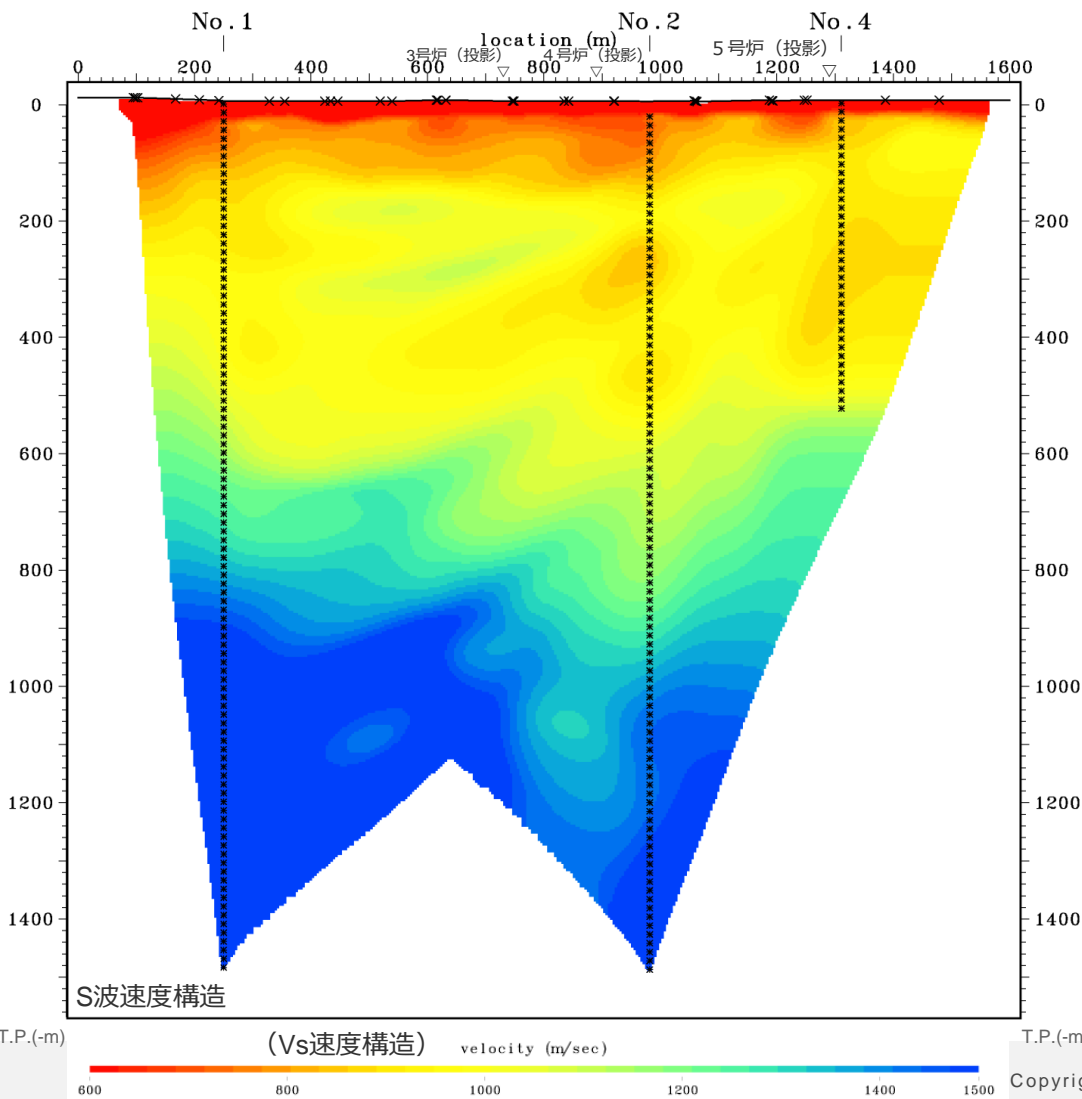
- No.1孔、No.2孔及びNo.4孔を利用し、オフセットVSP（Multi-Well,multi-offset/Walkaway VSP）で収録したS波の初動データを用い、初動トモグラフィックインバージョン解析によりS波速度構造を検討。
- 敷地西側を東西方向に位置する1-2-4測線のS波初動トモグラフィックインバージョン解析結果によると、S波速度は概ね深度方向に漸増している。

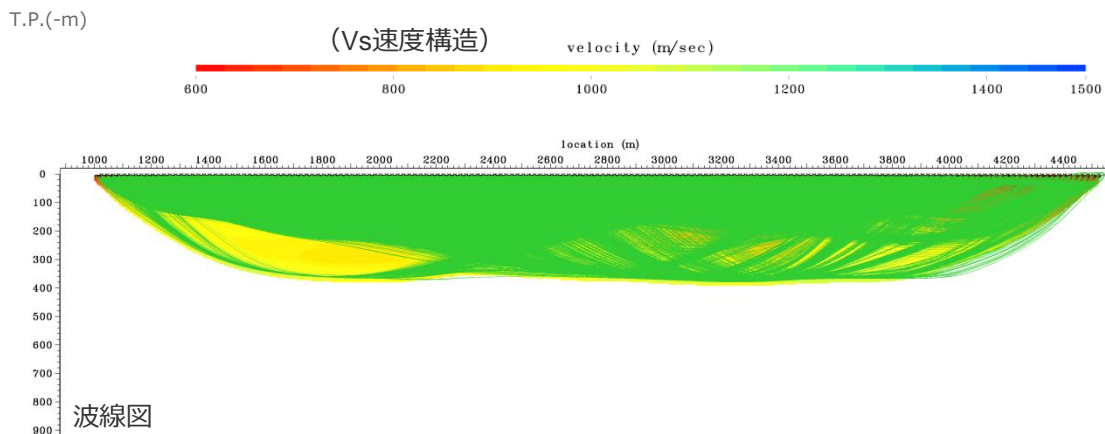
- エアガンにより発生する変換SV波を用いた屈折波トモグラフィ解析を実施し、S波速度構造を検討。
- P-SV変換波を用いた沿岸測線の屈折波トモグラフィックインバージョン解析結果によると、河川の河口延長部にあたる海域では速度のやや遅い領域が浅部に見られるが、それ以外は概ね深度方向に漸増している。
- なお、河口付近のやや速度の遅い領域は、河口付近に堆積する表層の影響と思われる。

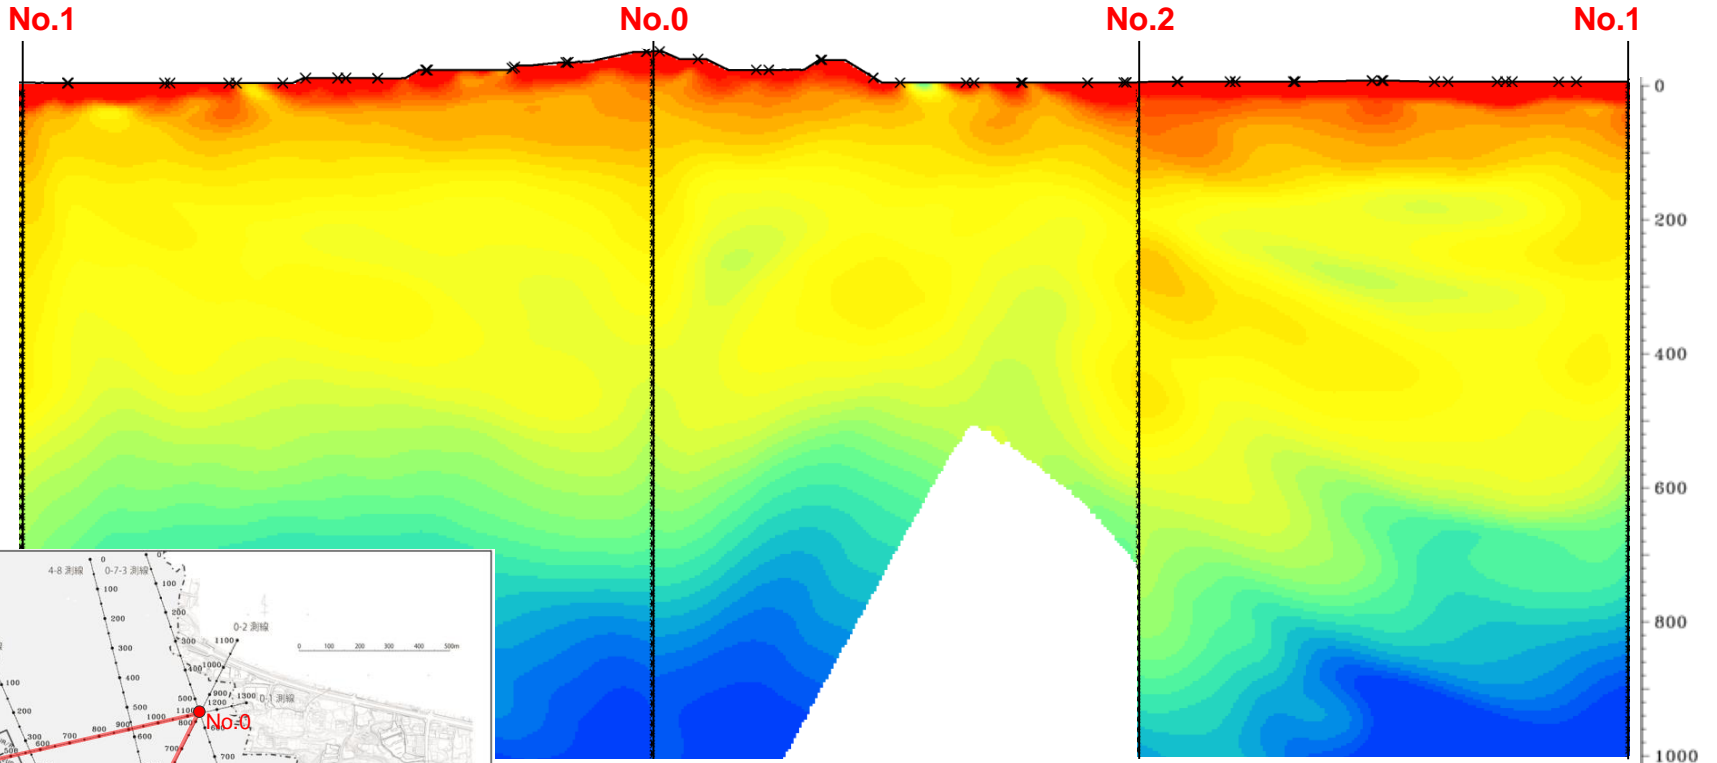
- 敷地西側には、周囲に比べてS波速度が顕著に低下し、三次元的な拡がりや連続性を有するS波低速度層は確認されない。
- No.2孔付近にS波速度が若干低下した構造が認められるが、顕著な速度低下や直交する0-2測線方向への三次元的な拡がりや連続性は認められない。

S波の初動解析結果 (0-1測線、0-2測線、1-2測線を繋げて表示)

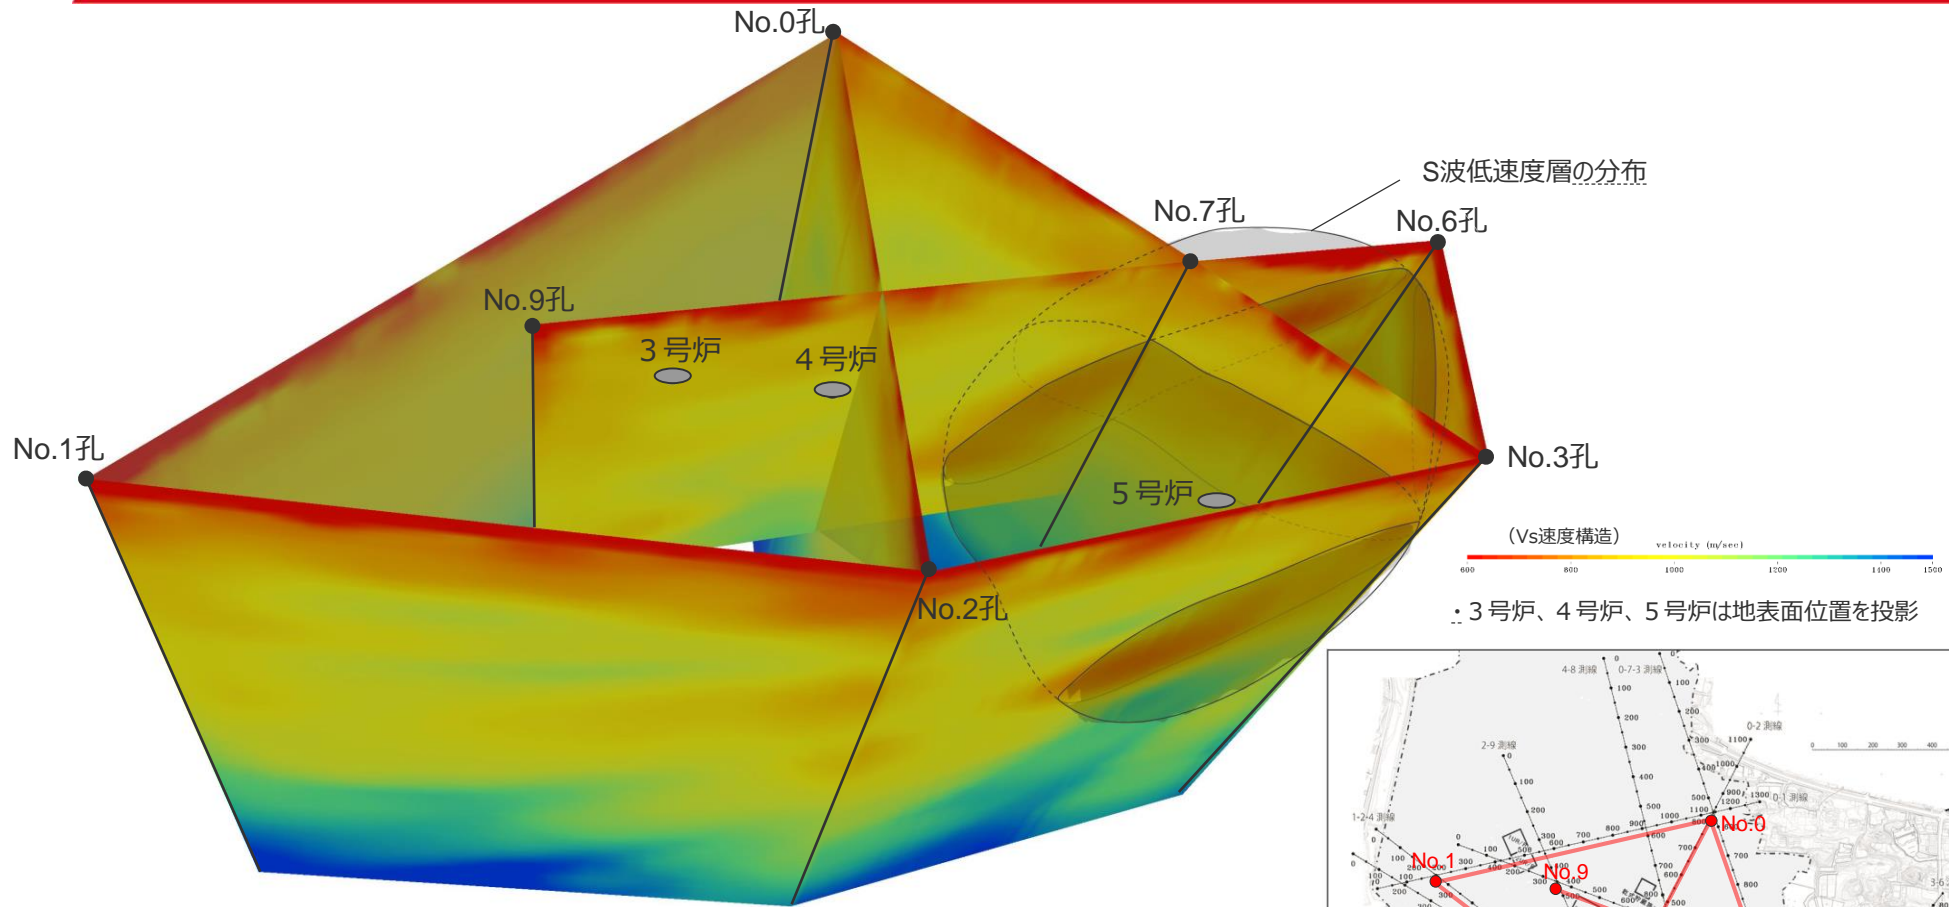
- 敷地東側では、深度100～400m付近にかけて、複数の測線でS波速度が700～800m/s程度に低下し、三次元的な拡がりや連続性を有するS波低速度層が確認される。
- 敷地東側以外に、周囲に比べてS波速度が顕著に低下し、三次元的な拡がりや連続性を有するS波低速度層は確認されない。

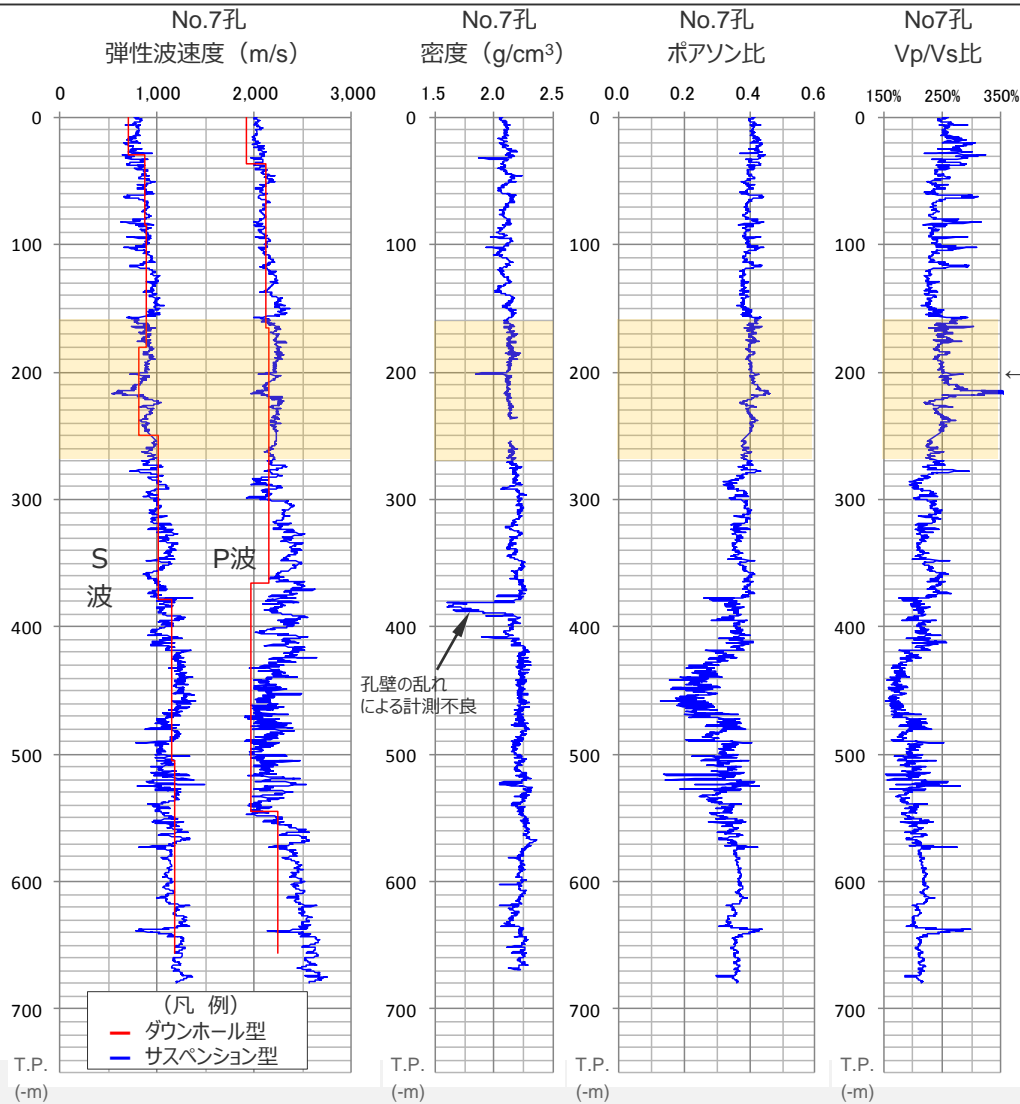
○S波の初動トモグラフィックインバージョン解析結果により確認されたS波低速度層付近に位置するNo.7孔の物理検層結果では、S波低速度層に対応する深さに弾性波速度（S波）の低下が認められ、ポアソン比やVp/Vs比の緩やかな上昇が認められる。

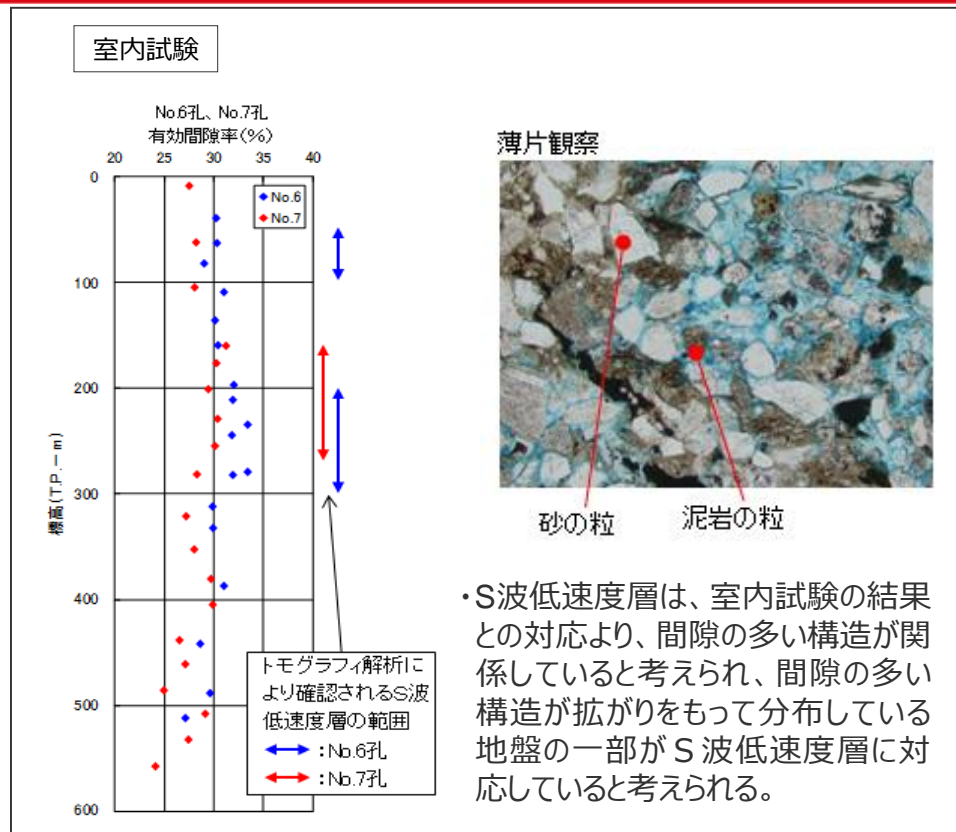
- S波低速度層は、室内試験の結果との対応より、間隙の多い構造が関係していると考えられ、間隙の多い構造が拡がりをもって分布している地盤の一部がS波低速度層に対応していると考えられる。

- S波低速度層と対応する不規則な反射面や堆積構造の乱れが連続する傾向は、3、4号炉周辺では認められない。
- S波低速度層は、間隙の多い構造が関係していると考えられることから、時空間的に変化するものではないと考えられる。なお、地盤は飽和していることから、水の移動は低速度層の時空間的な変化に影響を及ぼさないと考えられる。
