H24-D1-2

補足説明資料1 ボーリング柱状図・コア写真

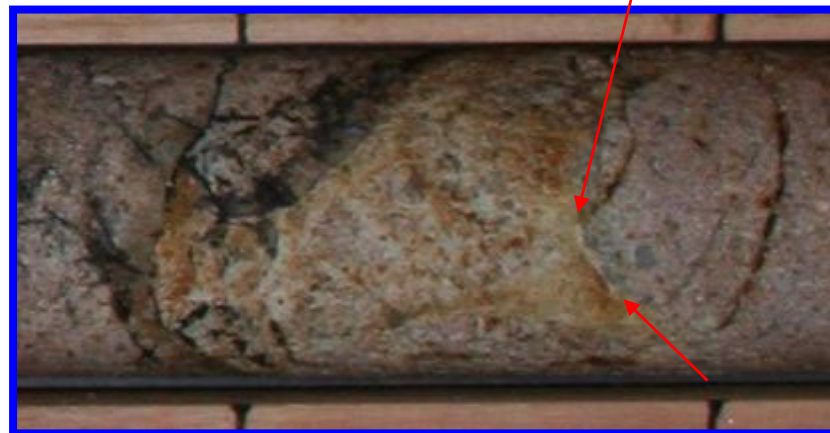
- ・深度19.78～19.87mの「礫質粘土状破碎部」と記載の箇所については、本破碎部は粘土混じり礫状を呈するものである。全体的にやや硬質で、含まれる細粒部は網目状に分布し、連続性及び直線性に乏しく、原岩組織が認められる岩片を主体とし基質も細粒化した岩片からなる組織も認められることからカタクレーサイトであると判断した。
- ・一方、深度19.87mにはフィルム状の細粒部が挟在しており、幅が狭いため、肉眼観察では原岩組織が認められる岩片を主体とし基質も細粒化した岩片からなる組織の有無を把握できなかったことから、断層ガウジの可能性のある破碎部として扱うこととした。

●19.78～19.87m: 破碎部
礫質粘土状破碎部 (Hb)。上端53°、下端63°で
両端とも直線的。幅10～50mmと膨縮する。

深度19.87mのフィルム状の細粒部

*断層ガウジとして扱った箇所については、その後、薄片試料による観察を行い、カタクレーサイトの組織の特徴が認められたことから、カタクレーサイトと判断した。(補足説明資料3)

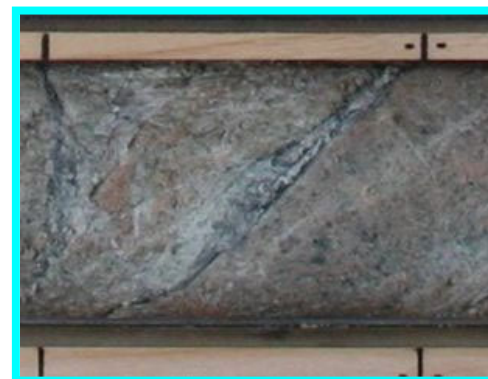
- ・深度52.97～53.10mの「礫質粘土状破碎部」と記載の箇所については、本破碎部は粘土質礫状を呈するものである。全体的に軟質であるが、含まれる細粒部は網目状に分布し、連続性及び直線性に乏しく、原岩組織が認められる岩片を主体とし基質も細粒化した岩片からなる組織も認められることから変質したカタクレーサイトであると判断した。
- ・深度53.05mの「粘土状破碎部」と記載の箇所については、幅が狭いため、原岩組織が認められる岩片を主体とし基質も細粒化した岩片からなる組織の有無を把握できなかったが、軟質で、周囲との境界が漸移的で、直線性や連続性に乏しいことからカタクレーサイト中の変質粘土脈であると判断した。
- ・深度53.10～53.44mの「粘土混り角礫状破碎部」と記載の箇所については、全体的にやや軟質であるが、含まれる細粒部は網目状に分布し、連続性及び直線性に乏しく、原岩組織が認められる岩片を主体とし基質も細粒化した岩片からなる組織も認められることから変質したカタクレーサイトであると判断した。
- ・深度53.44～53.46mの「礫混り粘土状破碎部」と記載の箇所については、粘土質礫状を呈し、やや軟質で、下位の健岩部との境界の直線性は良いが、上端境界は漸移的で直線性に乏しく、原岩組織が認められる岩片を主体とし基質も細粒化した岩片からなる組織が認められることから変質したカタクレーサイトであると判断した。

●52.97～53.46m: 破碎部
 52.97～53.10m: 礫質粘土状破碎部(Hb)。上端50°, 下端不明瞭。幅70～80mm。
 53.05m: 粘土状破碎部(Hc-1)。傾斜45°で直線的。幅3mm。褐灰色。
 53.10～53.44m: 粘土混り角礫状破碎部(Hj)。下端45°でやや波打つ。径5～20mmの岩片と粘土化した基質からなり、基質中に粘土が10～50°で分布する。
 53.44～53.46m: 礫混り粘土状破碎部(Hc-2)。下端45°で直線的。幅4～12mm。灰白～緑灰色。

深度53.05mの粘土脈

* 深度53.05mの粘土状破碎部については、その後、薄片試料による観察を行い、カタクレーサイトの組織の特徴が認められたことから、カタクレーサイトと判断した。(補足説明資料3)

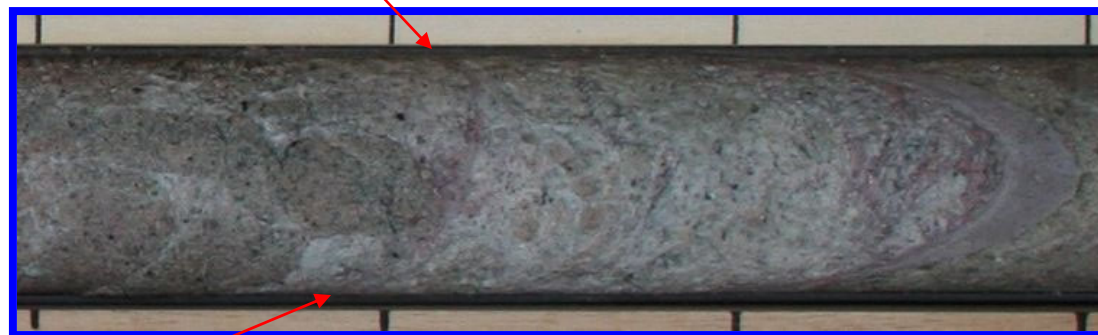
- ・深度63.67～63.83mの「粘土混り礫状破碎部」と記載の箇所については、全体的に軟質であるが、含まれる細粒部は網目状に分布し、連続性及び直線性に乏しく、原岩組織が認められる岩片を主体とし基質も細粒化した岩片からなる組織も認められることから変質したカタクレーサイトであると判断した。
- ・深度63.72mの「灰赤色粘土」と記載の箇所については、幅が狭いため、原岩組織が認められる岩片を主体とし基質も細粒化した岩片からなる組織の有無を把握できなかったが、軟質で、周囲のカタクレーサイトとの境界が漸移的で直線性に乏しいことからカタクレーサイト中の粘土脈であると判断した。
- ・深度63.83～63.88mの「礫質粘土状破碎部」と記載の箇所については、本破碎部は粘土質礫状を呈するものである。全体的に軟質であるが、含まれる細粒部は網目状に分布し、連続性及び直線性に乏しく、原岩組織が認められる岩片を主体とし基質も細粒化した岩片からなる組織も認められることから変質したカタクレーサイトであると判断した。
- ・深度63.88～63.90mの「粘土状破碎部」と記載の箇所については、連続性及び直線性が良く、原岩組織が認められる岩片を主体とし基質も細粒化した岩片からなる組織も認められないが、硬質であることからカタクレーサイトであると判断した。

●63.67～63.90m: 破碎部
 63.67～63.83m: 粘土混り礫状破碎部(Hj)。上端45°, 下端60°で両端とも不明瞭。径20mmまでの岩片間に白色粘土脈が網状に分布。
 63.72m: 灰赤色粘土挟在。傾斜45°で直線的。幅2～3mm。
 63.83～63.88m: 礫質粘土状破碎部(Hb)。下端70°で直線的。幅20～30mm
 63.88～63.90m: 粘土状破碎部(Hc-1)。傾斜70°で直線的。幅5～10mm。赤灰色。半固結状。

深度63.72mの灰赤色粘土

* 深度63.88～63.90mの粘土状破碎部については、その後、薄片試料による観察を行い、カタクレーサイトの組織の特徴が認められたことから、カタクレーサイトと判断した。(補足説明資料3)

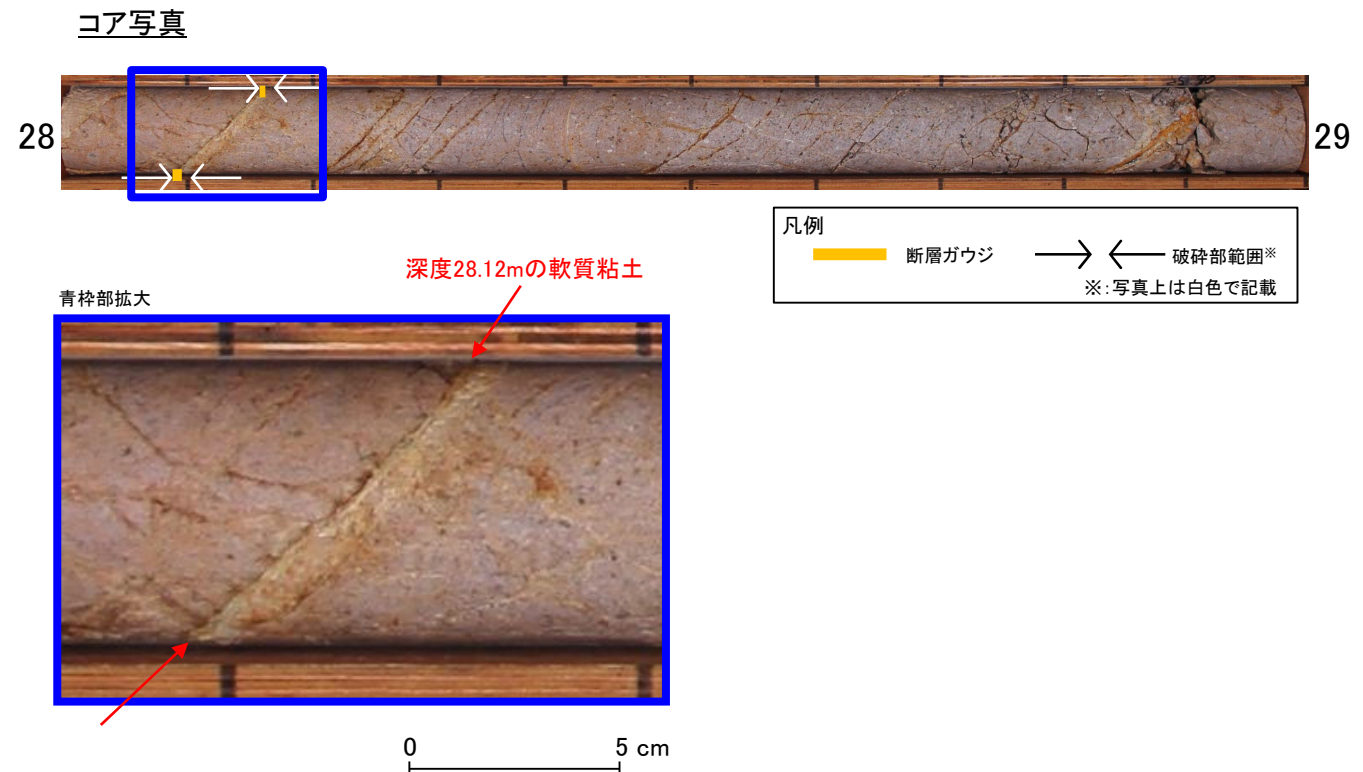
- ・深度28.12mの「軟質粘土」と記載の箇所については、幅が狭いため、原岩組織が認められる岩片を主体とし基質も細粒化した岩片からなる組織の有無を把握できなかったが、軟質で、粘土の境界面の連続性及び直線性も良いことから断層ガウジであると判断した。
- ・深度28.12~28.14mの「粘土混じり、ないし粘土質岩片状」と記載の箇所については、礫質砂状を呈し、やや軟質であるが、下位の健岩部との境界は一部漸移的で直線性に乏しいことから変質したカタクレーサイトであると判断した。

- 28.12~28.14m: 破碎部(主せん断面28.12m)
- 28.12m: Hc-1
43°で上下端ともに直線的に連続。φ1mm石英粒をごくわずか(5%以下)含む軟質粘土(ガウジ)。色調は浅黄(7.5YR7/3)。厚さ1~3mm。
- 28.12~28.14m: Hj
上端43°で直線的に、下端45~55°で波打って連続。粘土化と砂状化の著しいφ3~5mm岩片からなり、「粘土混じり、ないし粘土質岩片状」呈する。色調はにぶい黄橙(10YR7/4)。厚さ1~3mm。

* 深度28.12mの軟質粘土については、その後、薄片試料による観察を行い、カタクレーサイトの組織の特徴が認められたことから、カタクレーサイトと判断した。(補足説明資料3)

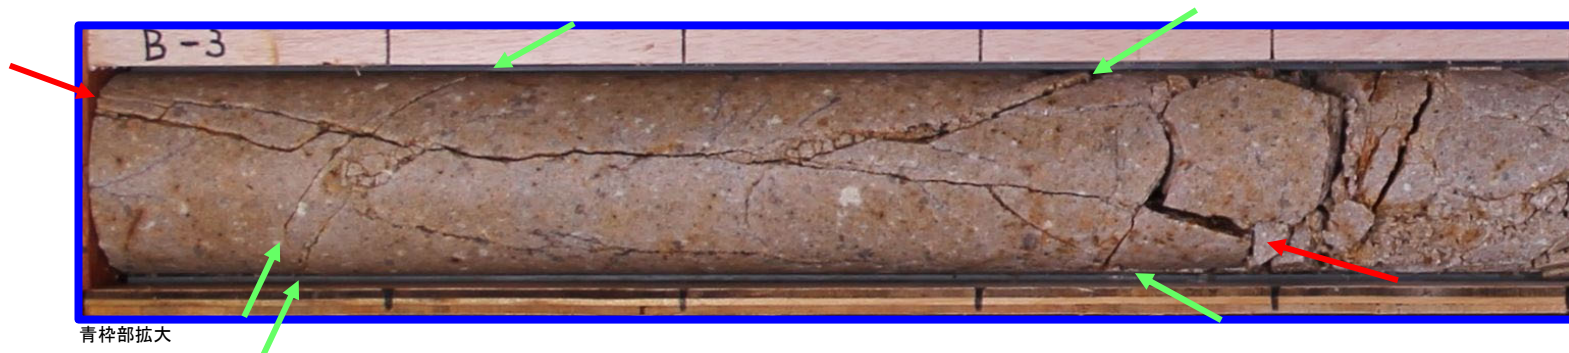
・「45.00~45.40m: 80~90° の高角度割れ目が連続。交差する割れ目の一部は高角度割れ目で切られている。」と記載の箇所については、80~90° の高角度割れ目は凹凸が顕著で、その噛み合わせが割れ目を挟んで一致していること、高角度割れ目には細粒部が認められないこと、割れ目周辺の岩盤には原岩組織が認められ、高角度割れ目と系統的な割れ目も存在しないことから、破碎部ではないと判断した。

一部でゆ着割れ目を含むが密着度は高くハンマーの強打でも分離しないものが主体。
 45.00~45.40m: 80~90° の高角度割れ目が連続。交差する割れ目の一部は高角度割れ目で切られている。
 45.41~45.50m: 割れ目が交差し、一部φ5~20mmに片状化するが砂や粘土ははさまない。
 45.66~46.14m: CL
 風化で割れ目ぞいに細片化~砂状化が拡大する。

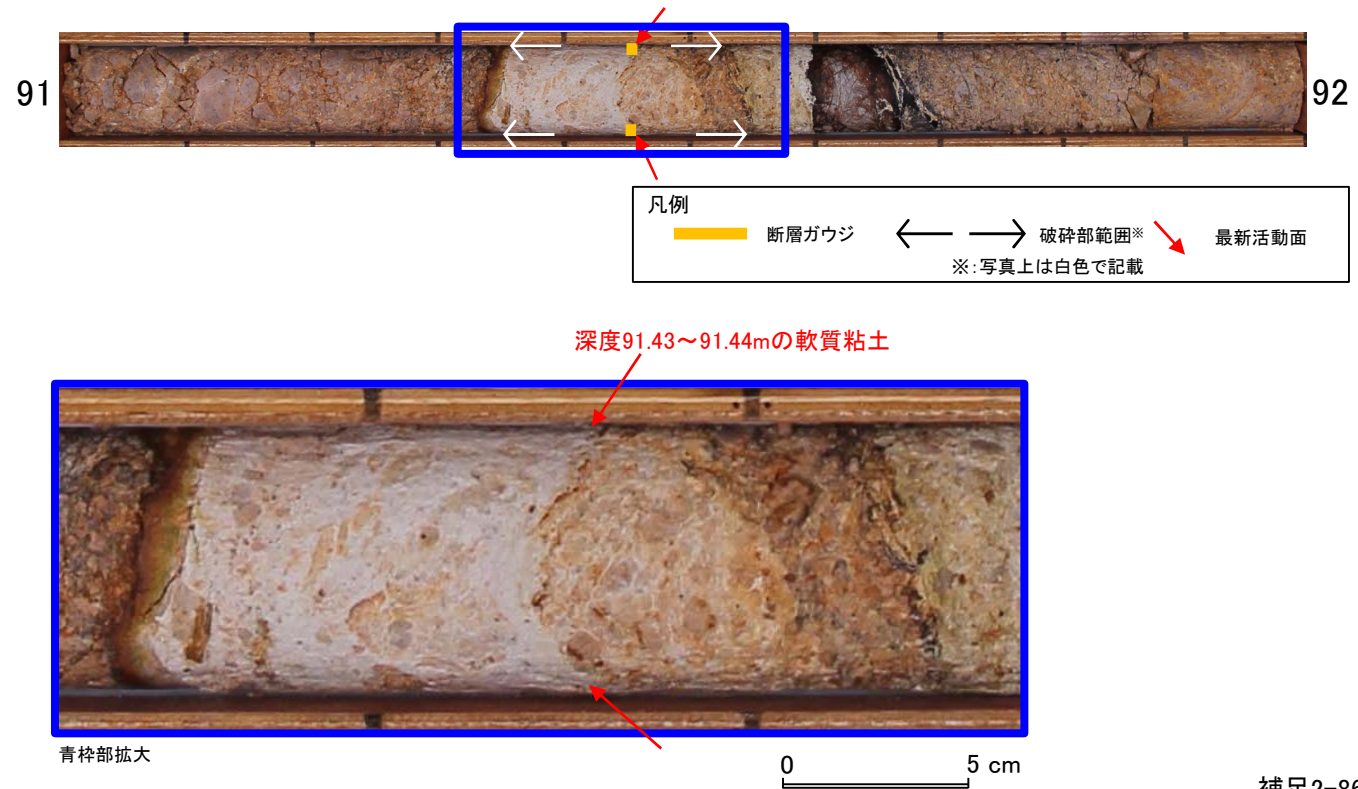
- ・深度91.35～91.43mの「礫質粘土状」と記載の箇所については、本破碎部は粘土質礫状を呈するものである。全体的に軟質であるが、含まれる細粒部は網目状に分布し、連続性及び直線性に乏しく、原岩組織が認められる岩片を主体とし基質も細粒化した岩片からなる組織も認められることから変質したカタクレーサイトであると判断した。
- ・深度91.43～91.44mの「軟質粘土(ガウジ)」と記載の箇所については、幅が狭いため、原岩組織が認められる岩片を主体とし基質も細粒化した岩片からなる組織の有無を把握できず、粘土の境界面は湾曲又は波打ち直線性に乏しいが、粘土は軟質で、連続しており、縞状構造が認められることから断層ガウジとして扱った。
- ・深度91.44～91.51mの「礫質粘土状」と記載の箇所については、本破碎部は粘土質礫状を呈するものである。全体的にやや軟質であるが、含まれる細粒部は網目状に分布し、連続性及び直線性に乏しく、原岩組織が認められる岩片を主体とし基質も細粒化した岩片からなる組織も認められることから変質したカタクレーサイトであると判断した。
- ・深度91.51～91.54mの「粘土混じり岩片状」と記載の箇所については、全体的に軟質であるが、含まれる細粒部は局所的に分布し、連続性及び直線性に乏しく、原岩組織が認められる岩片を主体とし基質も細粒化した岩片からなる組織も認められることから変質したカタクレーサイトであると判断した。

- 91.35～91.54m：破碎部(主せん断面91.44m)
- 91.35～91.43m：Hb
 上端36°で波打って、下端25°で湾曲して連続。φ2～3mm石英粒、φ3～10mm粘土化～砂状化岩片を30%程度含む軟質な「礫質粘土状」を呈する。
 色調は灰白(5Y8/1)～にぶい黄橙(10YR7/2)。厚さ80mm。
- 91.43～91.44m：Hc-1
 25°で上端は湾曲して、下端は波打って連続。φ1mm石英粒をごくわず(5%以下)含む軟質粘土(ガウジ)。色調は灰白(5Y8/1)。厚さ7～10mm。
- 91.44～91.51m：Hb
 上端25°、下端18°とともに波打って連続。φ5mm前後の硬さD岩片を30%程度含む少し風化した軟質な「礫質粘土状」を呈する。
 色調は浅黄橙(10YR8/3)。厚さ30～60mm。
- 91.51～91.54m：Hj
 上端18°で波打って、下端20°で直線的に連続。下端面とほぼ平行な20～30°割れ目とこれにほぼ直交する割れ目が多く、φ5mm程度に硬さDの岩片に細片化。岩片間には軟弱粘土が分布。全体的に「粘土混じり岩片状」を呈する。色調はにぶい橙(7.5YR7/4)。厚さ20～25mm。

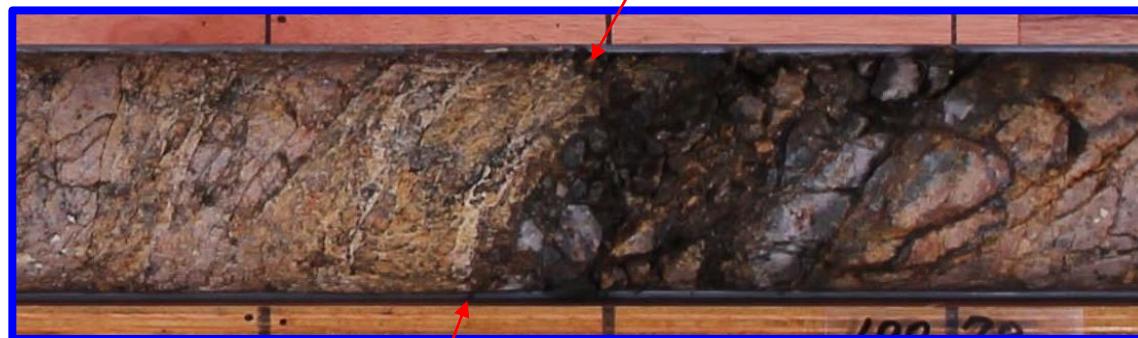
- ・深度99.50～99.56mの「粘土混じり岩片状」と記載の箇所については、全体的にやや軟質であるが、含まれる細粒部は局所的に分布し、連続性及び直線性に乏しく、原岩組織が認められる岩片を主体とし基質も細粒化した岩片からなる組織も認められることから変質したカタクレーサイトであると判断した。
- ・深度99.56～99.57mの「半固結状粘土(ガウジ)」と記載の箇所については、幅が狭いため、原岩組織が認められる岩片を主体とし基質も細粒化した岩片からなる組織の有無を把握できなかったが、やや硬質で、粘土の境界面は波打ち直線性に乏しいことからカタクレーサイトであると判断した。
- ・深度99.57～99.68mの「砂混じり岩片状」と記載の箇所については、硬質で、粘土脈は分布せず、原岩組織が認められる岩片を主体とし基質も細粒化した岩片からなる組織が認められることからカタクレーサイトであると判断した。
- ・深度99.56～99.57m間にはフィルム状の細粒部が挟在しており、幅が狭いため、肉眼観察では原岩組織が認められる岩片を主体とし基質も細粒化した岩片からなる組織の有無を把握できなかったことから、断層ガウジの可能性のある破碎部として扱うこととした。(第657回審査会合 資料1)

上端43°で直線的に、下端38°で波打って連続。主せん断面とほぼ平行な割れ目数条と、これに直交～60°斜交する割れ目でφ5～10mm硬さ「E」の岩片に細片化。岩片間に幅1～3mm白色軟弱粘土が脈状に分布し「粘土混じり岩片状」を呈する。一部にマンガン鉱染伴う。

38°で上下端とも波打って連続。φ1～3mmの一部マンガン鉱染で黒色化した石英粒10%程度含む半固結状粘土(ガウジ)。

上端45°で波打って、下端37°で直線的に連続。主せん断面と平行な数条の割れ目とこれに直交～60°斜交する割れ目が多く、φ5～20mmに岩片化。岩片間には粘土は殆んど分布せず砂状部をはさむ「砂混じり岩片状」を呈し、マンガン鉱染のため黒っぽい色調の褐灰(10YR4/3)で厚さ85mm。

深度99.56～99.57mのフィルム状の細粒部

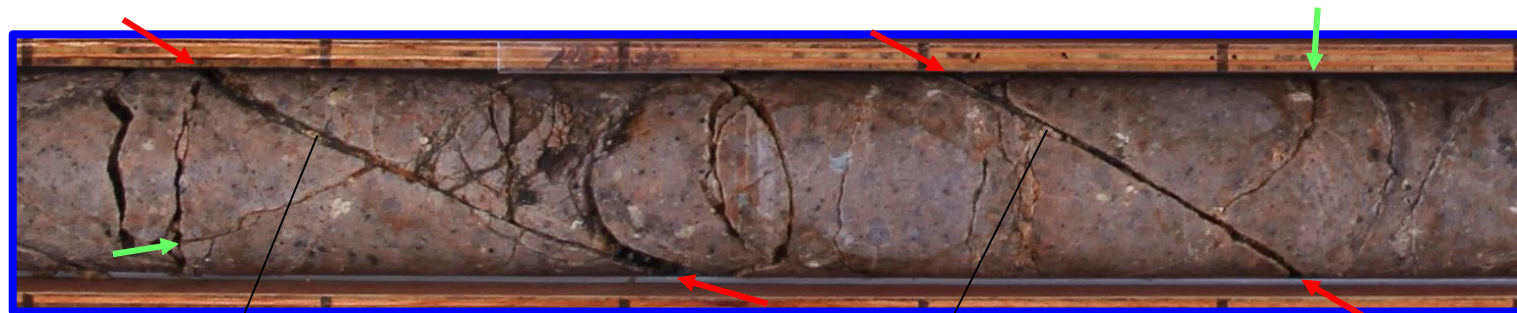
・「103.24m, 103.48mのいずれも65° 割れ目は交差する割れ目を切り(変位量不明), 前者で厚さ2~3mm, 後者で2mm程度の砂をはさむ。マンガンも伴う。」と記載の箇所については, 65° 割れ目沿いの砂の挟在物は局所的に分布し, 連続性に乏しく, 割れ目周辺の岩盤には原岩組織が認められ, 65° 割れ目と系統的な割れ目も存在しないことから, 破碎部ではないと判断した。

砂の挟在物は局所的に分布する

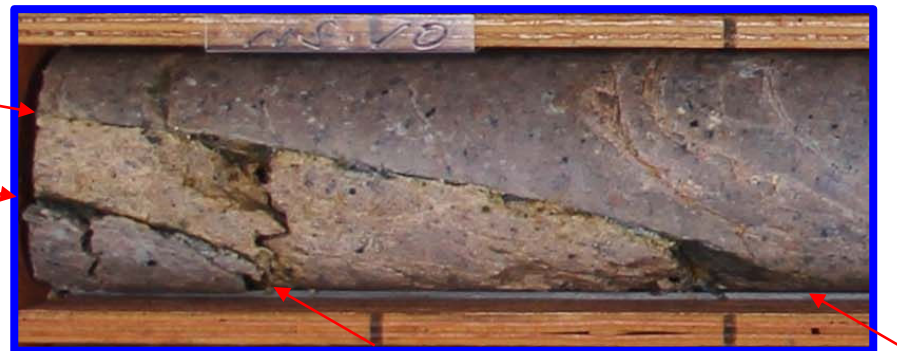
- ・深度115.00～115.12m間については、肉眼観察に基づくボーリング柱状図では破碎部としていなかったが、粒子や細片状の礫の定向配列が認められることから破碎部として認定した。(第865回審査会合資料 補足説明資料4)
- ・当該区間は、粘土混じり礫状を呈し、全体的にやや硬質で、含まれる細粒部は網目状に分布し、連続性及び直線性に乏しく、原岩組織が認められる岩片を主体とし基質も細粒化した岩片からなる組織も認められることからカタクレーサイトであると判断した。
- ・一方、破碎部の上端と下端にはフィルム状の細粒部が挟在しており、幅が狭いため、肉眼観察では原岩組織が認められる岩片を主体とし基質も細粒化した岩片からなる組織の有無を把握できなかったことから、断層ガウジの可能性のある破碎部として扱うこととした。(第657回審査会合 資料1)
- ・以上から、破碎部の範囲は深度115.00～115.12mと判断した。

114.68～115.12m : CM
 70～80° 割れ目が多く、このうち、114.89～115.12m間は上端厚さ5mm、下端30mmで砂状化～片状化する。
 115.12～116.80m : CH
 堅硬、密着度の高いゆ着割れ目が多いが、ハンマーの強打でも分離・細片化しない。

深度115.12mのフィルム状の細粒部

深度115.00mのフィルム状の細粒部

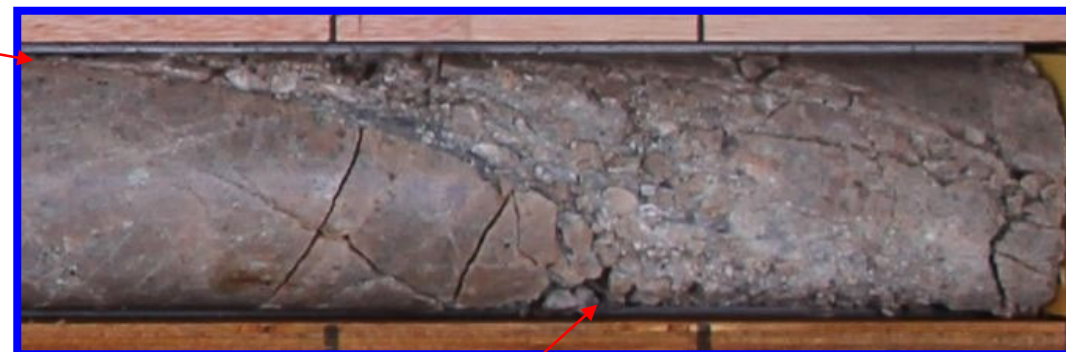
- ・深度129.84~129.85mの「軟質粘土(ガウジ)」と記載の箇所については、幅が狭いため、原岩組織が認められる岩片を主体とし基質も細粒化した岩片からなる組織の有無を把握できず、粘土は軟質であるが、断続的に分布し、粘土の境界面も波打ち直線性に乏しいことからカタクレーサイトであると判断した。
- ・深度129.85~129.91mの「粘土質岩片状」と記載の箇所については、全体に軟質であるが、下位の健岩部との境界が漸移的で直線性に乏しく、原岩組織が認められる岩片を主体とし基質も細粒化した岩片からなる組織も認められることから変質したカタクレーサイトであると判断した。
- ・一方、深度129.84mにはフィルム状の細粒部が挟在しており、幅が狭いため、肉眼観察では原岩組織が認められる岩片を主体とし基質も細粒化した岩片からなる組織の有無を把握できなかったことから、断層ガウジの可能性のある破碎部として扱うこととした。

- 129.84~129.91m: 破碎部(主せん断面129.84m)
- 129.84~129.85m: Hc-2
70°で上端直線的、下端は波打って連続。φ1~3mm石英粒、φ2~3mm岩片を10~20%含む軟質粘土(ガウジ)。色調は緑灰(10G5/1)。厚さ2~5mmで一部厚さ0.5mmのフィルム状部分もある。
- 129.85~129.91m: Hj
上端70°で波打って、下端60~70°で少し湾曲して連続。φ2~5mmに細岩片化し、岩片間は粘土~砂状化する。粘土量は他のHjに比べ多い。全体的に「粘土質岩片状」を呈する。色調はオリーブ灰色をおびた灰白(7.5Y7/1)。厚さ25~35mm。

深度129.84mのフィルム状の細粒部

* 断層ガウジとして扱った箇所については、その後、薄片試料による観察を行い、カタクレーサイトの組織の特徴が認められたことから、カタクレーサイトと判断した。(補足説明資料3)

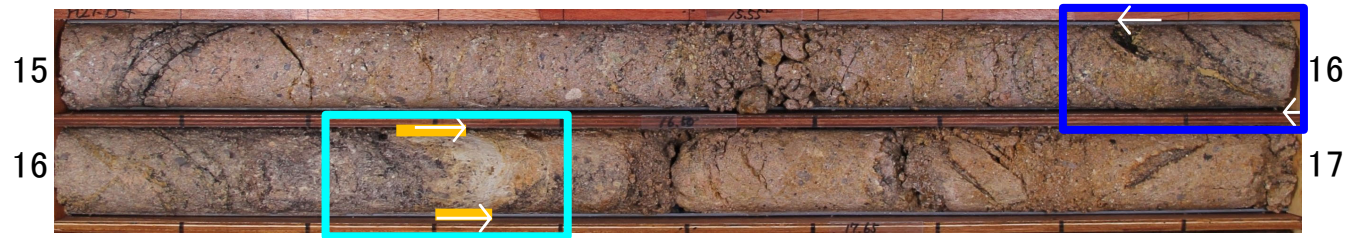
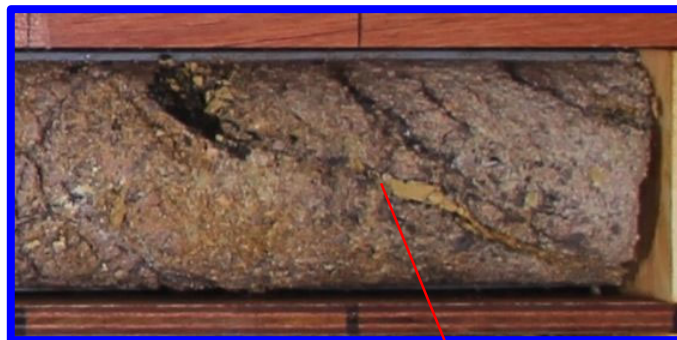
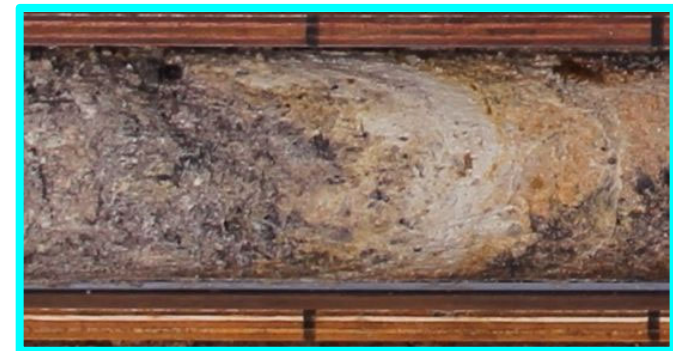
- ・深度15.91mの「上盤72°，緑灰色の粘土」と記載の箇所については，幅が狭いため，原岩組織が認められる岩片を主体とし基質も細粒化した岩片からなる組織の有無を把握できなかった。粘土はやや軟質であるが，粘土が途中でせん滅し，連続性に乏しいことからカタクレーサイト中の変質粘土脈であると判断した。
- ・深度15.91～16.36mの「Hj」と記載の箇所のうち，深度15.91～16.33mの範囲については，粘土混じり礫状～粘土質礫状を呈し，全体的にやや軟質であるが，含まれる細粒部はいずれも局所的に分布し，連続性及び直線性に乏しく，原岩組織が認められる岩片を主体とし基質も細粒化した岩片からなる組織が認められることから変質したカタクレーサイトであると判断した。
- ・深度15.91～16.36mの「Hj」と記載の箇所のうち，深度16.33～16.36mの範囲については，灰白色の粘土状～礫混じり粘土状を呈し，粘土の直線性に乏しいが，粘土は軟質で，連続性がよく，原岩組織が認められる岩片を主体とし基質も細粒化した岩片からなる組織も認められないことから断層ガウジと判断した。

15.91～16.36m：破砕部
 全体にマンガンで汚染される。
 15.91m：上盤72°，緑灰色の粘土がやや湾曲しながら厚さ2～6mmで見られる。
 15.91～16.36m：Hj
 16.36m：下盤76°，灰白色の変質粘土が厚さ25mm程生じている。

緑灰色粘土がせん滅する

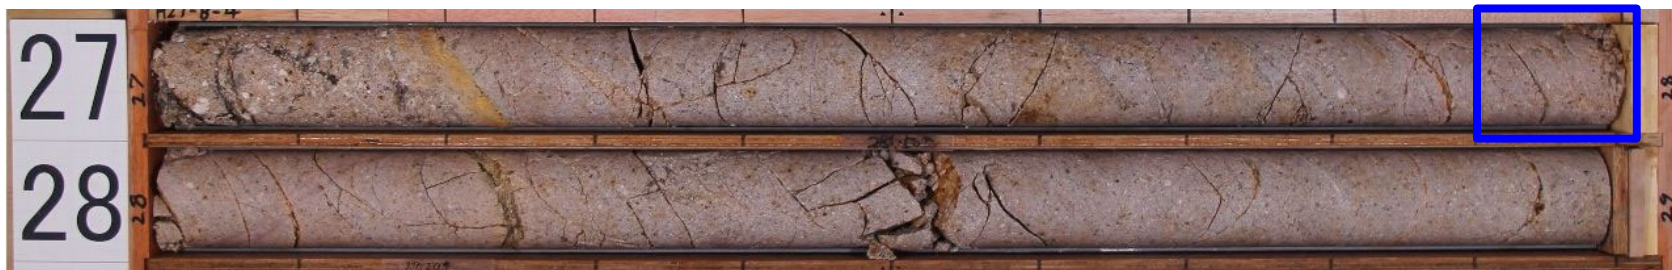
・「27.95～28.00m: 剪断性の節理が局所的に集中し脆弱となる。」と記載の箇所については、節理沿いの細粒部の分布は局所的で連続性に乏しく、脆弱部の範囲には原岩組織が認められることから、破碎部ではないと判断した。

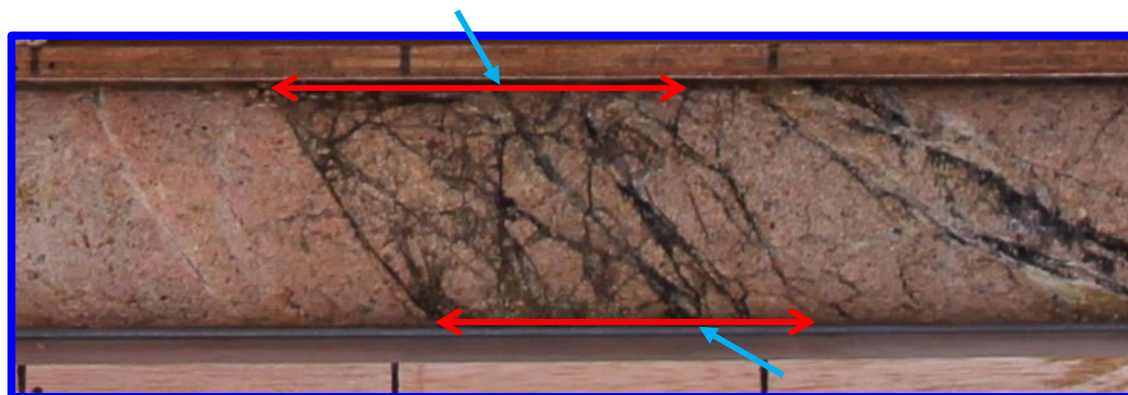
・「29.60~29.70m: 剪断性の節理が卓越する。」と記載の箇所については、節理は全体にマンガン汚染により黒色化し、節理には細粒部が認められず、節理が卓越する区間中に分布する幅2mm程度の石英脈にずれが認められないこと、また、節理が卓越する区間及び周囲の岩盤には原岩組織が認められることから、破碎部ではないと判断した。

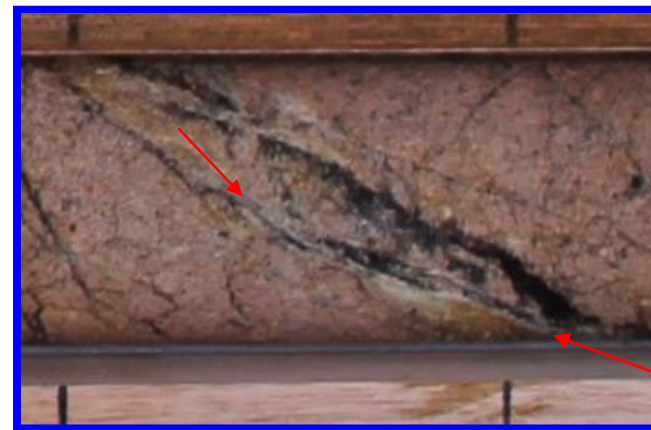
・深度29.74～29.78mの「ごく小規模な破碎部」と記載の箇所については、やや軟質な粘土混じり礫状部からなり、一部に脈状の白色粘土を挟在するが、粘土は連続性に乏しく途中でせん滅する。また、原岩組織が認められる岩片を主体とし基質も細粒化した岩片からなる組織が認められることからカタクレーサイトであると判断した。

29.74～29.78m：ごく小規模な破碎部
上盤70° 白色粘土2mm。下盤67° マンガン
汚染顕著。上盤側は幅10mmで一部で変質を
伴う。

脈状の白色粘土

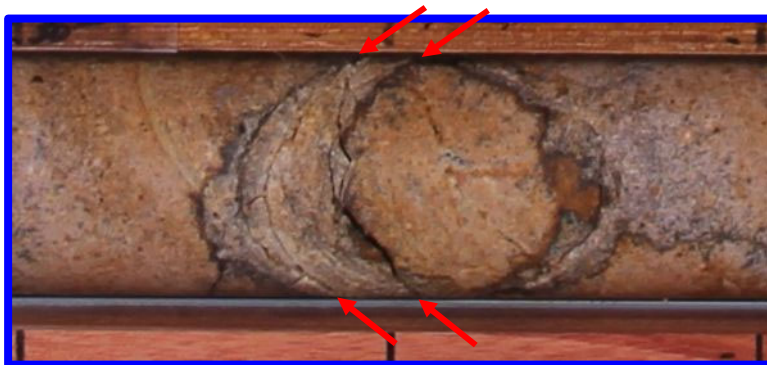
・「32.36~32.39m: 20~30° 程度の剪断性の節理が平行して集中する。」と記載の箇所については、上端・下端の節理は、マンガン汚染により黒色化しているが、節理には細粒部が認められず、節理周辺の岩盤には原岩組織が認められ、系統的な割れ目も存在しないことから、破碎部ではないと判断した。

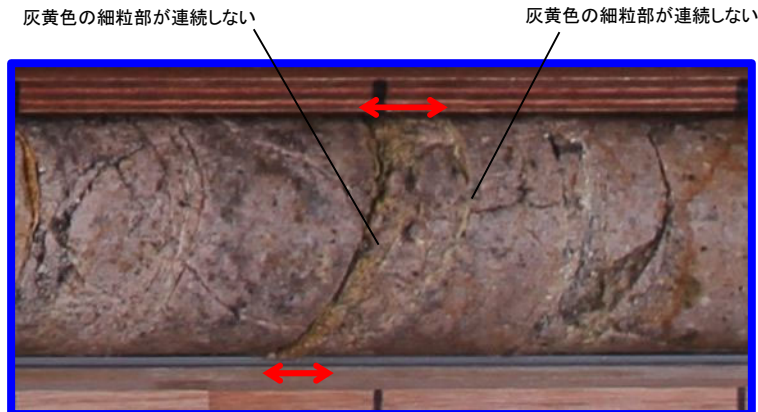
・「35.72m付近, 剪断破砕を局部的に受け礫状となる。」と記載の箇所については, 割れ目沿いの灰黄色の細粒部は局部的に分布し, 連続性に乏しく, 35.70~35.72m間及び周辺岩盤には原岩組織が認められ, 系統的な割れ目も存在しないことから, 破砕部ではないと判断した。

34.55m付近, 局部的(連続しない)に低角度で破砕され細礫状となる。
 35.60~35.78m: 低角度のほぼ平行した割れ目が集中し脆弱となる。割れ目沿いに白色の鉱物脈が見られる所が多い。
35.72m付近, 剪断破砕を局部的に受け礫状となる。
 36.14~36.35m: この間割れ目がやや卓越する。

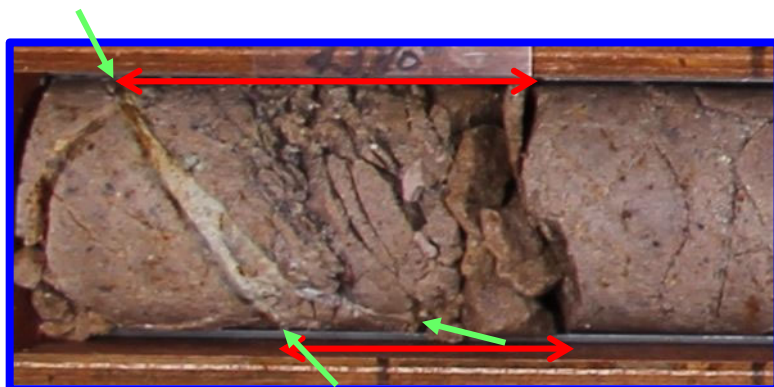
・「43.05m: 剪断破碎をごく小規模に受ける。角度32° 幅10mm, 上盤は石英脈を伴う。下盤は粘土2mm。」, 「43.06~43.15m: 岩片状コア (人為的なものを含む)」と記載の箇所については, 43.05mの灰白色を呈する細粒部は分岐し, 43.06~43.15m間は, 岩片状を呈するが, 原岩組織は認められる。また, 当該区間の周辺岩盤にも原岩組織が認められ, 系統的な割れ目も存在しないことから, 破碎部ではないと判断した。

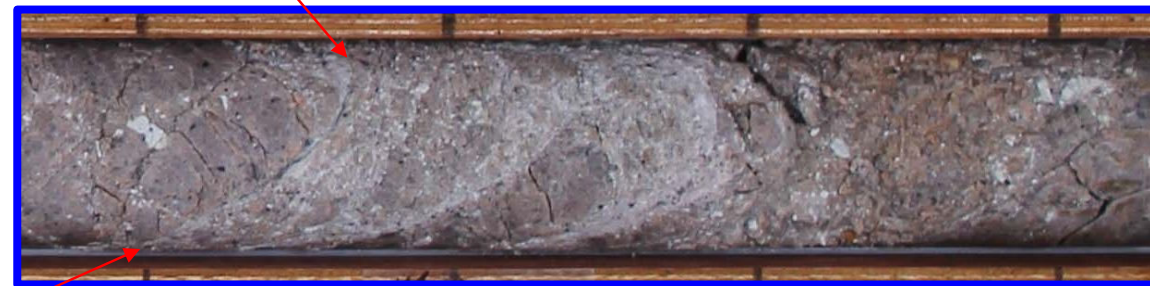
- ・深度64.65～64.91mの「破碎部」と記載の箇所については、粘土混じり礫状部からなり、全体的にやや硬質で、含まれる細粒部は網目状に分布し、連続性及び直線性に乏しく、原岩組織が認められる岩片を主体とし基質も細粒化した岩片からなる組織も認められることからカタクレーサイトであると判断した。
- ・深度64.65mの「粘土」と記載の箇所については、幅が狭いため、原岩組織が認められる岩片を主体とし基質も細粒化した岩片からなる組織の有無を把握できなかった。粘土はやや軟質であるが、粘土が途中でせん滅し、連続性に乏しいことからカタクレーサイト中の変質粘土脈であると判断した。

64.65～64.91m: 破碎部
64.65m: 上盤65°。粘土3mm。
64.91m: 下盤65° (やや不鮮明)。これより上位礫状。
上下盤の間に剪断面2条あり。

深度64.65mの粘土

* 深度64.65mの粘土については、その後、薄片試料による観察を行い、カタクレーサイトの組織の特徴が認められたことから、カタクレーサイトと判断した。(補足説明資料3)

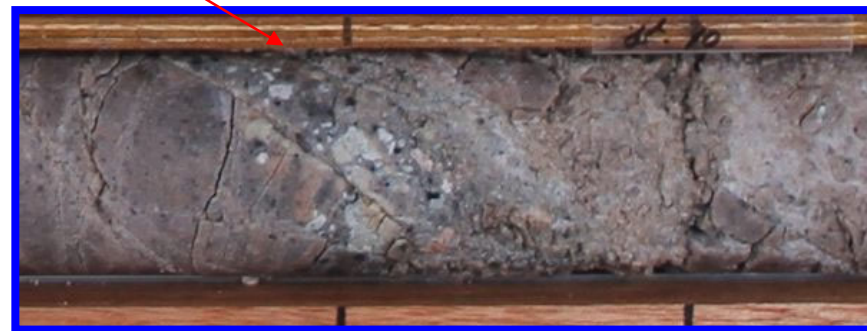
・深度65.59～65.72mの「破碎部」の「砂～礫状」と記載の箇所については、全体的に軟質であるが、含まれる灰白色粘土は局部的に分布し、連続性及び直線性に乏しく、原岩組織が認められる岩片を主体とし基質も細粒化した岩片からなる組織も認められることから変質したカタクレーサイトであると判断した。

65.59～65.72m: 破碎部
幅110mm。砂～礫状。
65.59m: 65° 上盤。
65.72m: 62° 下盤。部分的に灰白色粘土2～3mm。明瞭なガウジは無い。

部分的な灰白色粘土

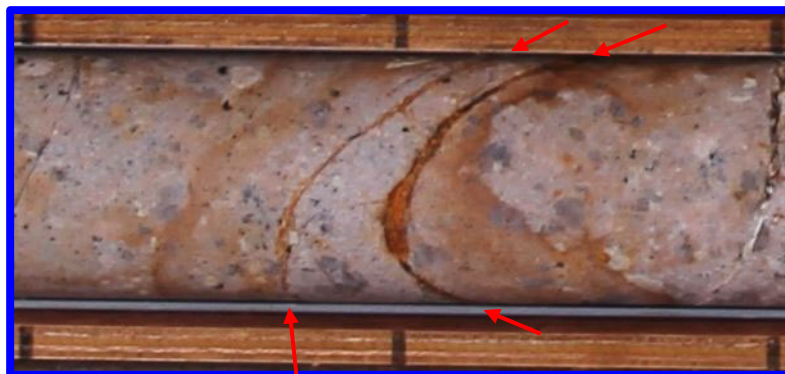
・「100.28m, 100.30m: 50~55° の割れ目中に砂状の破碎物を厚さ2~4mm挟む。褐色汚染明瞭。」と記載の箇所については、割れ目周辺の岩盤には原岩組織が認められ、系統的な割れ目も存在しないことから、破碎部ではないと判断した。

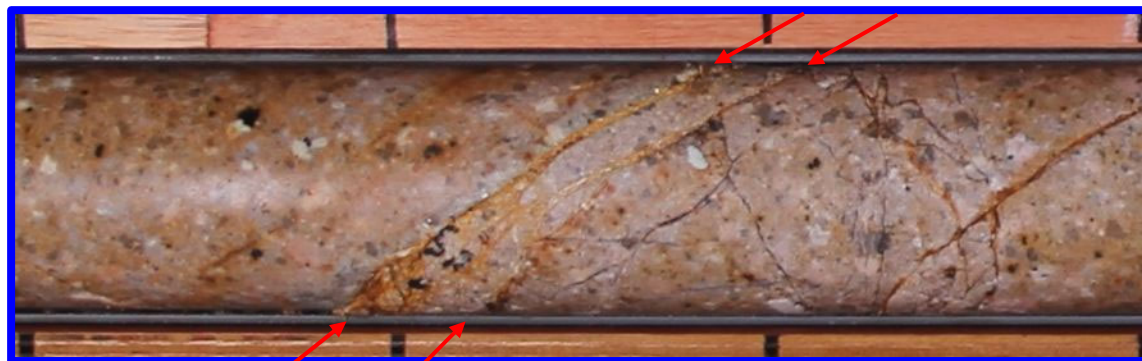
・「102.23～102.37m: 割れ目がやや卓越。102.23m, 102.25mは剪断性の節理で、割れ目沿いの劣化が明瞭。」と記載の箇所については、2条の節理の間及び周辺の岩盤には原岩組織が認められ、系統的な割れ目も存在しないことから、破碎部ではないと判断した。

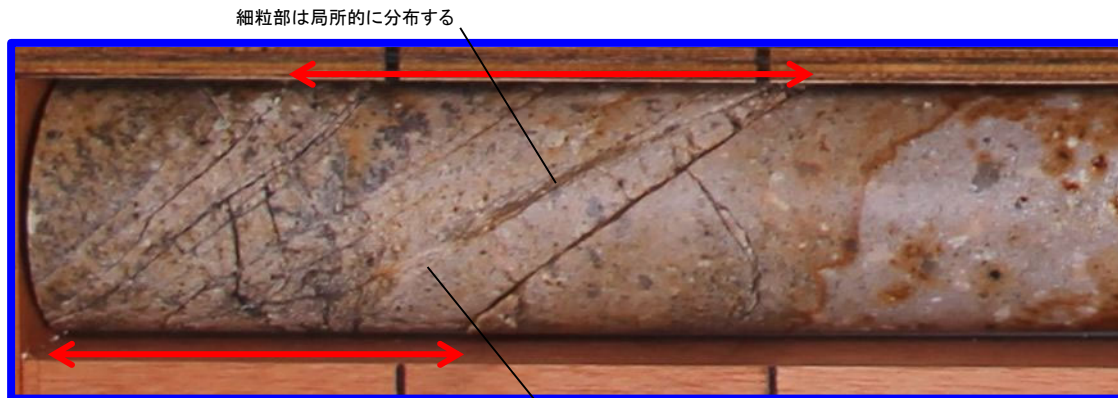
・「104.03~104.17m: 50~60° の剪断性の割れ目(節理)が卓越する。」と記載の箇所については、割れ目沿いの細粒部は局所的に分布し、連続性に乏しく、当該区間及び周辺岩盤には原岩組織が認められることから、破碎部ではないと判断した。

細粒部は局所的に分布する

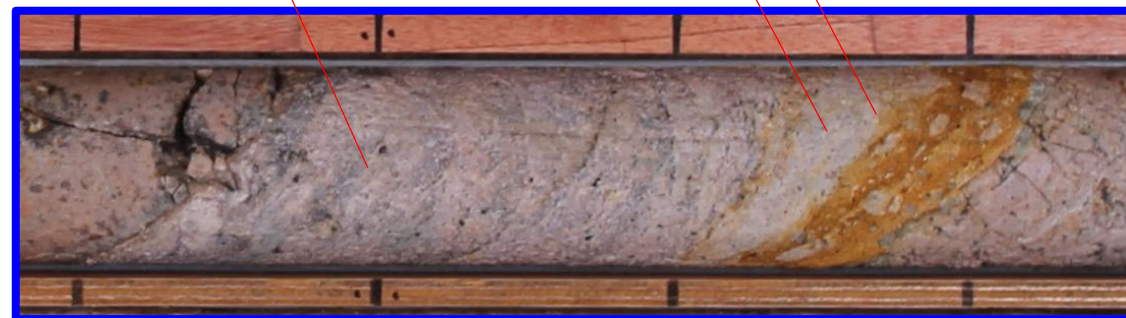
- ・深度108.44～108.71mの「弱い剪断破壊を受け、コアは軟質となる」との記載のうち、深度108.44～108.63mについては、粘土混じり礫状部からなり、全体的に軟質であるが、含まれる細粒部は網目状に分布し、連続性及び直線性に乏しく、原岩組織が認められる岩片を主体とし基質も細粒化した岩片からなる組織も認められることから変質したカタクレーサイトであると判断した。
- ・深度108.63～108.67mについては、粘土質礫状部からなり、上位に比べて、より変質し、粘土化が進んでいる。全体的に軟質であるが、含まれる細粒部は網目状に分布し、連続性及び直線性に乏しく、原岩組織が認められる岩片を主体とし基質も細粒化した岩片からなる組織も認められることから変質したカタクレーサイトであると判断した。
- ・深度108.67～108.71mの「褐色の軟質な基質に礫状部が点在する」と記載の箇所については、礫質粘土状部からなり、軟質であるが、周囲との境界面は波打ち直線性に乏しい。また、褐色汚染が顕著で、原岩組織が認められる岩片を主体とし基質も細粒化した岩片からなる組織が不明瞭になっているが、上端側は褐色部の境界が漸移的で直線性に乏しいことから、上位のカタクレーサイトと同質のものが酸化汚染している部分であると判断した。

108.44～108.71m：弱い剪断破壊を受け、コアは軟質となる。割れ目も若干不鮮明となる。
 108.67～108.71m：褐色汚染が明瞭。褐色の軟質な基質に礫状部が点在する。

網目状の細粒部

褐色部の境界が漸移的
