敦賀発電所2号炉
敷地の地形，地質・地質構造について
(コメント回答)
補足説明資料2
ボーリングコアの再観察結果(その1)

令和3年6月28日
日本原子力発電株式会社

断層岩の区分について(肉眼観察による断層岩区分の考え方)

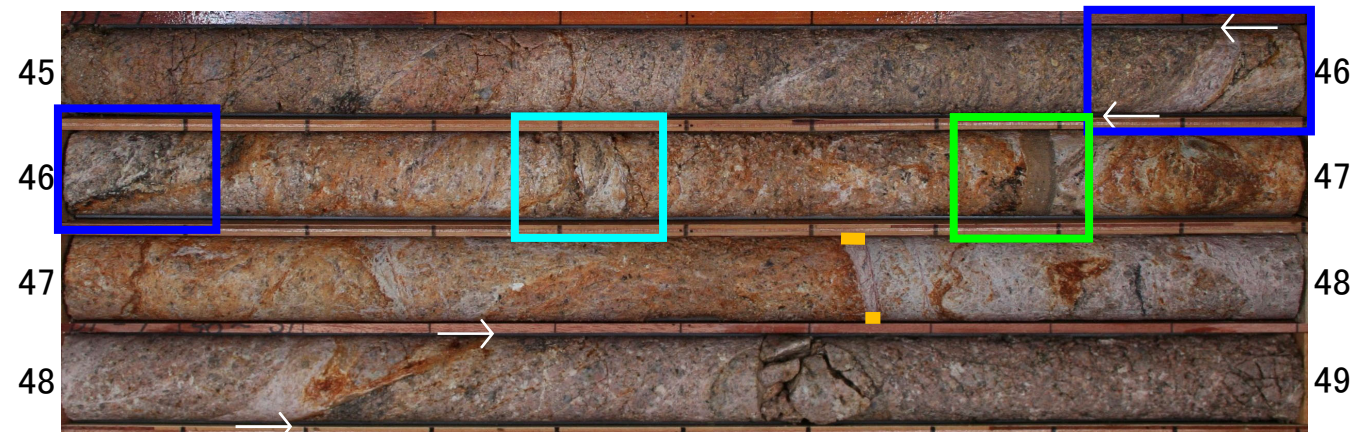
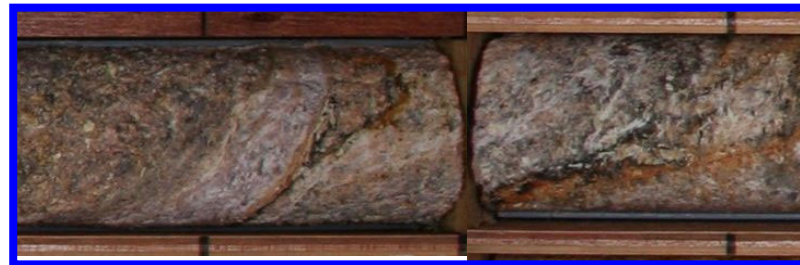
H24-D1-1 深度45.91～48.28m: 断層岩区分の評価(1/2)

- ・深度45.91～45.94mの「礫質粘土状破碎部」と記載の箇所については、本破碎部は粘土質礫状を呈するもので全体的に軟質であるが、含まれる細粒部は網目状に分布し、連続性及び直線性に乏しく、原岩組織が認められる岩片を主体とし基質も細粒化した岩片からなる組織が認められることから変質したカタクレーサイトであると判断した。
- ・深度45.94～48.18mの「粘土混り礫状破碎部」と記載の箇所については、全体的にやや軟質～硬質であるが、含まれる細粒部は網目状に分布し、連続性及び直線性に乏しく、原岩組織が認められる岩片を主体とし基質も細粒化した岩片からなる組織が認められることからカタクレーサイトであると判断した。
- ・深度46.41～46.45mの「砂混り粘土状破碎部」と記載の箇所については、やや硬質で、細粒部は膨縮し、直線性に乏しく、原岩組織が認められる岩片を主体とし基質も細粒化した岩片からなる組織が認められることからカタクレーサイトであると判断した。
- ・なお、深度46.77～46.79mのほぼ水平に分布する暗褐色の細粒部については、コア掘削時のコアの供回りによるものであり、当該区間付近のBHTV孔壁展開画像には、水平方向に分布する暗褐色の細粒部は認められない。

- 45.91～48.28m: 破碎部
- 45.91～45.94m: 礫質粘土状破碎部(Hb)。上端52', 下端42'で両端とも直線的。幅30m。
- 45.94～48.18m: 粘土混り礫状破碎部(Hj)。下端34'で直線的。網目状に白色粘土が分布。
- 46.41～46.45m: 砂混り粘土状破碎部(Hc-2)。上端15'で直線的。下端20'で波打つ。幅25～30mm。浅黄橙色
- 47.64～47.65m: 砂混り粘土状破碎部(Hc-2)。上端20'で波打つ。下端10'で直線的。幅10～15mm。明赤灰色
- 48.18～48.26m: 礫質粘土状破碎部(Hb)。上端34', 下端68'で両端とも直線的。幅40～70mm。
- 48.26～48.28m: 砂混り粘土状破碎部(Hc-2)。下端68'で直線的。幅6～8mm。

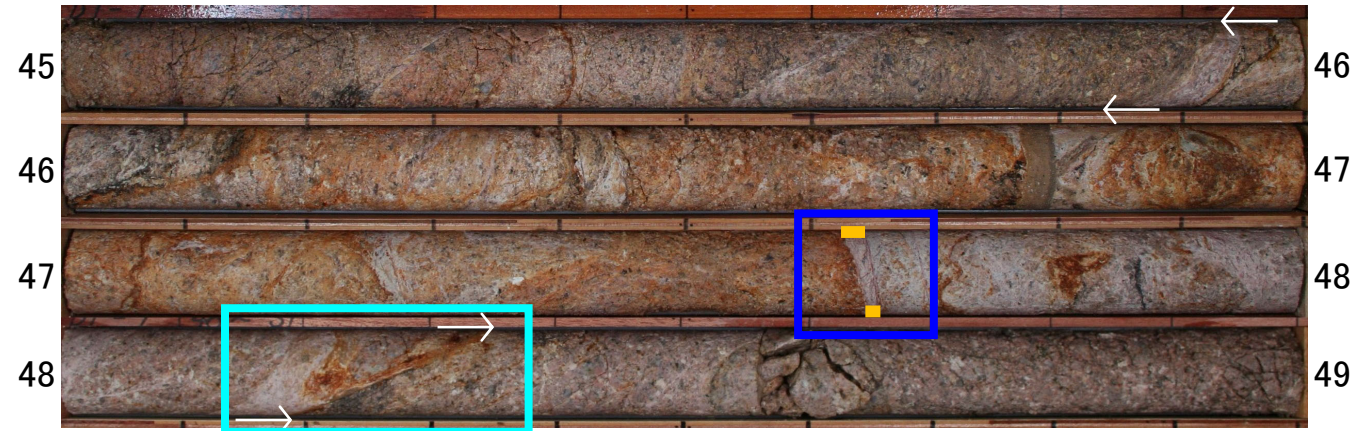
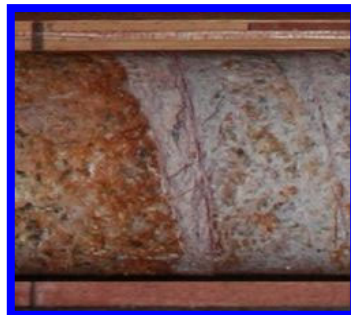
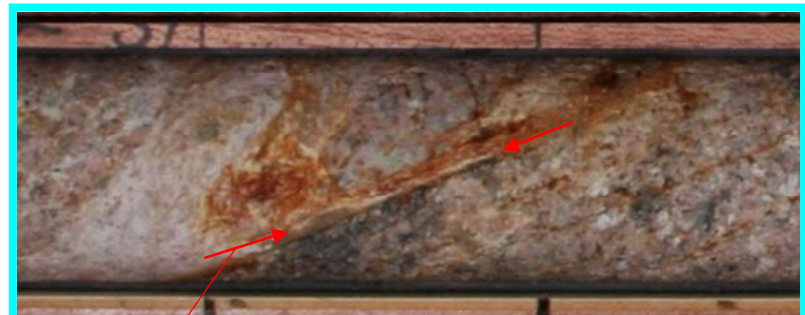
H24-D1-1 深度45.91～48.28m:断層岩区分の評価(2/2)

- 深度47.64～47.65mの「砂混り粘土状破碎部」と記載の箇所については、やや軟質であり、細粒部の幅が一定で、連続性及び直線性が良く、原岩組織が認められる岩片を主体とし基質も細粒化した岩片からなる組織が認められないことから断層ガウジであると判断した。
- 深度48.18～48.26mの「礫質粘土状破碎部」と記載の箇所については、本破碎部は粘土質礫状を呈するものである。全体的にやや硬質で、含まれる細粒部は網目状に分布し、連続性及び直線性に乏しく、原岩組織が認められる岩片を主体とし基質も細粒化した岩片からなる組織が認められることからカタクレーサイトであると判断した。
- 深度48.26～48.28mの「砂混り粘土状破碎部」と記載の箇所については、やや硬質で、原岩組織が認められる岩片を主体とし基質も細粒化した岩片からなる組織は認められないが、灰白色の細粒部は途中でせん滅し、連続性に乏しいことからカタクレーサイトであると判断した。

* 断層ガウジとした箇所については、その後、薄片試料による観察を行い、カタクレーサイトの組織の特徴が認められたことから、カタクレーサイトと判断した。(補足説明資料3)

- 45.91～48.28m: 破碎部
- 45.91～45.94m: 礫質粘土状破碎部 (Hb)。上端52', 下端42' で両端とも直線的。幅30mm。
- 45.94～48.18m: 粘土混り礫状破碎部 (Hj)。下端34' で直線的。網目状に白色粘土が分布。
- 46.41～46.45m: 砂混り粘土状破碎部 (Hc-2)。上端15' で直線的。下端20' で波打つ。幅25～30mm。浅黄橙色
- 47.64～47.65m: 砂混り粘土状破碎部 (Hc-2)。上端20' で波打つ。下端10' で直線的。幅10～15mm。明赤灰色
- 48.18～48.26m: 礫質粘土状破碎部 (Hb)。上端34', 下端68' で両端とも直線的。幅40～70mm。
- 48.26～48.28m: 砂混り粘土状破碎部 (Hc-2)。下端68' で直線的。幅6～8mm。

灰白色の細粒部がせん滅する

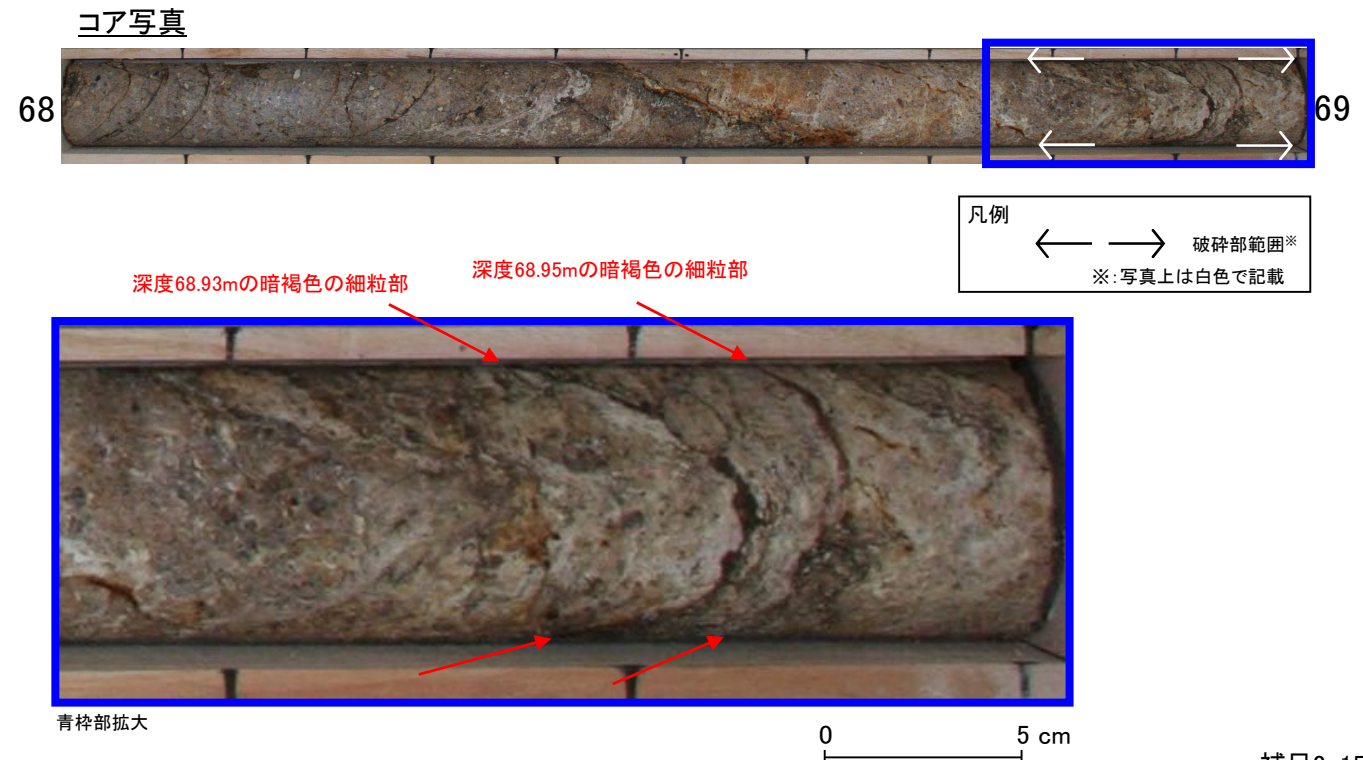
H24-D1-1 深度68.84～69.00m: 断層岩区分の評価

- ・深度68.84～68.93m及び深度68.95～69.00mの「粘土混じり礫状破碎部」と記載の箇所については、全体的に軟質～やや軟質であるが、含まれる細粒部は網目状に分布し、連続性及び直線性に乏しく、原岩組織が認められる岩片を主体とし基質も細粒化した岩片からなる組織が認められることから変質したカタクレーサイトであると判断した。
- ・深度68.93～68.95mの「礫質粘土状破碎部」と記載の箇所については、本破碎部は粘土質礫状を呈するものである。全体的にやや硬質であり、含まれる細粒部は網目状に分布し、連続性及び直線性に乏しく、原岩組織が認められる岩片を主体とし基質も細粒化した岩片からなる組織が認められることからカタクレーサイトであると判断した。
- ・深度68.93m及び68.95mに暗褐色の細粒部が見られるが、いずれも境界面は波打ち直線性に乏しいことからカタクレーサイト中の変質粘土脈であると判断した。

* 深度68.93～68.95mの礫質粘土状破碎部については、その後、薄片試料による観察を行い、カタクレーサイトの組織の特徴が認められたことから、カタクレーサイトと判断した。(補足説明資料3)

●68.84～69.00m: 破碎部
 68.84～68.93m: 粘土混じり礫状破碎部(Hj)。上端50°で不明瞭, 下端55°でやや波打つ。幅32mm。径5～10mmの粘土化した岩片を主体とする。
 68.93～68.95m: 礫質粘土状破碎部(Hb)。下端50°でやや波打つ。幅20～30mm。径5～18mmの粘土化した岩片を多く含む。
 68.95～69.00m: 粘土混じり礫状破碎部(Hj)。下端45°でやや波打つ。幅32～35mm。径5～10mmの粘土化した岩片を主体とする。下端に幅2mmの硬質な淡褐色粘土を挟む。

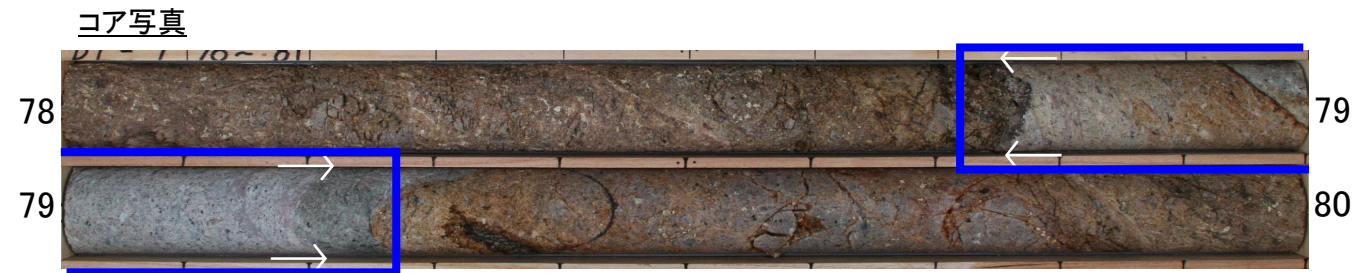
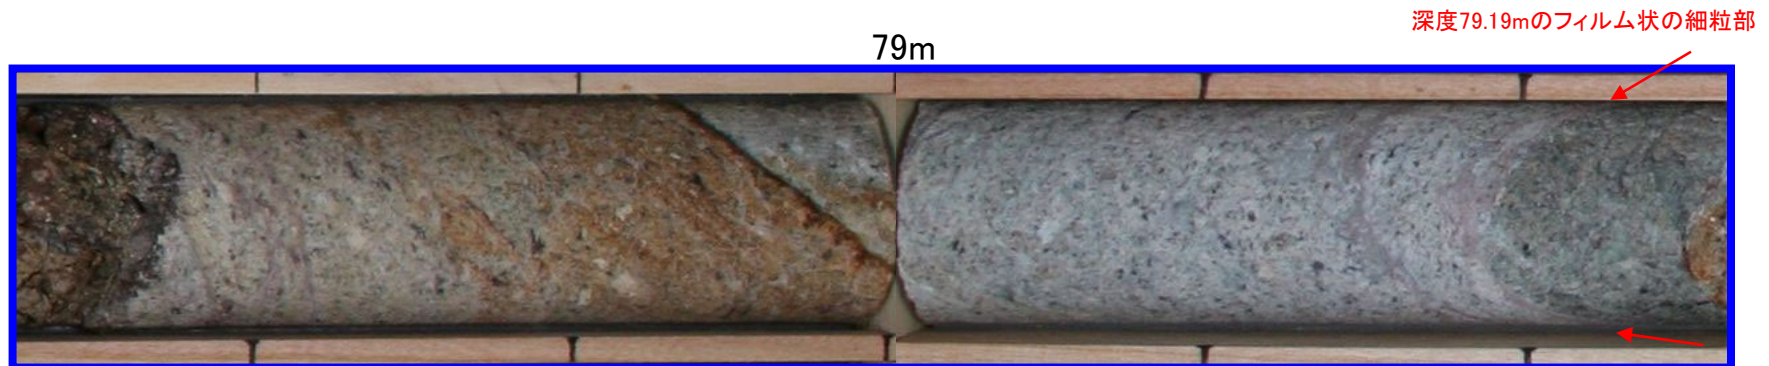
H24-D1-1 深度78.77～79.19m:断層岩区分の評価

- ・深度78.77～79.19mの「粘土質礫状破碎部」と記載の箇所については、全体的にやや軟質であるが、所々、挟在する灰赤色の粘土脈は、いずれも境界面が漸移的で、連続性及び直線性に乏しく、また、全体的に原岩組織が認められる岩片を主体とし基質も細粒化した岩片からなる組織が認められることから変質したカタクレーサイトであると判断した。
- ・一方、深度79.19mにはフィルム状の細粒部が挟在しており、幅が狭いため、肉眼観察では原岩組織が認められる岩片を主体とし基質も細粒化した岩片からなる組織の有無を把握できなかったことから、断層ガウジの可能性のある破碎部として扱うこととした。

● 78.77～79.19m: 破碎部
粘土質礫状破碎部(Hj)。上端32°で湾曲, 下端63°で直線的。岩組織は残留するが全体が軟化する。79.15m以深に傾斜60°, 幅1～3mの灰赤色粘土脈が分布。

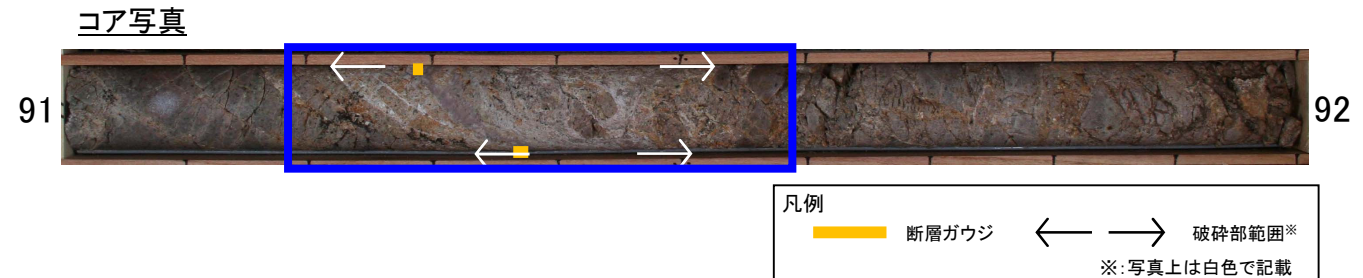
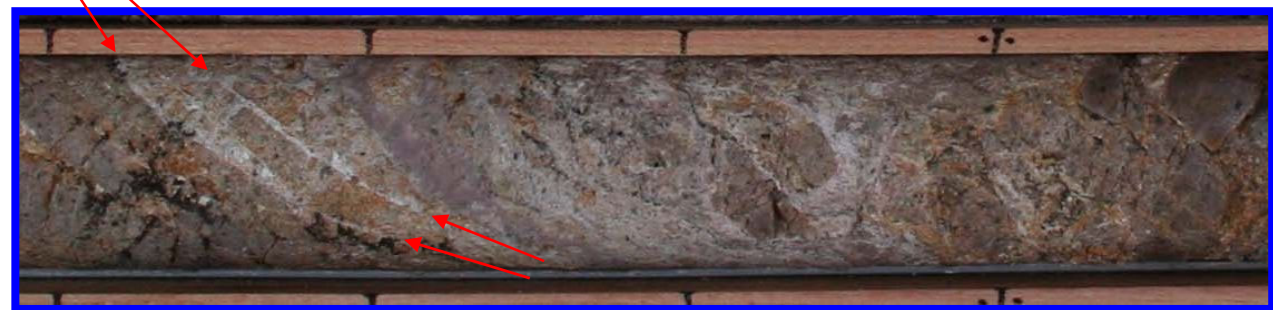
H24-D1-1 深度91.26～91.52m:断層岩区分の評価

- ・深度91.26～91.31mの「礫質粘土状破碎部」と記載の箇所については、本破碎部は粘土混じり礫状を呈するものである。全体的にやや軟質であるが、挟在する白色の細粒部は途中でせん滅し、連続性に乏しく、原岩組織が認められる岩片を主体とし基質も細粒化した岩片からなる組織が認められることから変質したカタクレーサイトであると判断した。
- ・深度91.31～91.33mの「礫混り粘土状破碎部」と記載の箇所については、粘土の境界面は凹凸があり、直線性に乏しいが、粘土はやや軟質で連続しており、原岩組織が認められる岩片を主体とし基質も細粒化した岩片からなる組織が認められないことから断層ガウジとして扱った。
- ・深度91.33～91.52mの「粘土混り礫状破碎部」と記載の箇所については、全体的にやや軟質で、含まれる細粒部は網目状に分布し、連続性及び直線性に乏しく、原岩組織が認められる岩片を主体とし基質も細粒化した岩片からなる組織が認められることから変質したカタクレーサイトであると判断した。

●91.26～91.52m: 破碎部
 91.26～91.31m: 礫質粘土状破碎部 (Hb)。上端60°で直線的、下端63°で湾曲する。幅20～40mm。
 91.31～91.33m: 礫混り粘土状破碎部 (Hc-1)。下端63°。幅8～15mm。赤灰色。
 91.33～91.52m: 粘土混り礫状破碎部 (Hj)。下端30°で不明瞭。白～灰赤色粘土を伴う。

白色の細粒部がせん滅する

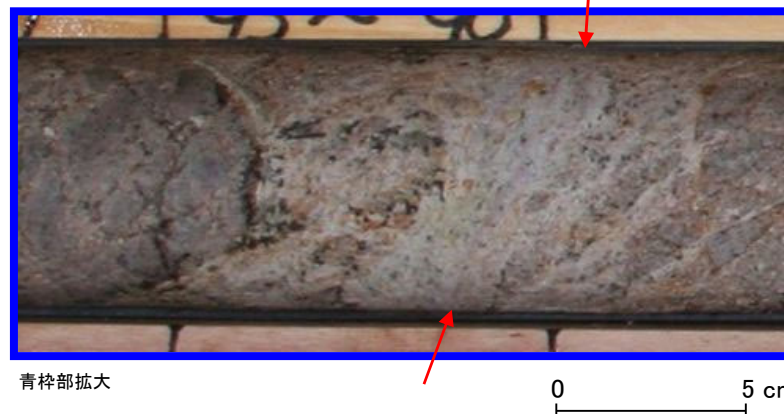
- ・深度93.12～93.20m及び深度93.20～93.24mの「礫質粘土状破碎部」と記載の箇所については、本破碎部は粘土質～粘土混じり礫状を呈するものである。やや軟質～やや硬質であるが、含まれる細粒部は網目状に分布し、連続性及び直線性に乏しく、原岩組織が認められる岩片を主体とし基質も細粒化した岩片からなる組織が認められることから変質したカタクレーサイトであると判断した。
- ・深度93.20mの「粘土状破碎部」と記載の箇所については、幅が狭いため、原岩組織が認められる岩片を主体とし基質も細粒化した岩片からなる組織の有無を把握できなかったが、やや軟質で、粘土の連続性及び直線性が良いことから断層ガウジであると判断した。

●93.12～93.24m:破碎部
 93.12～93.20m:礫質粘土状破碎部(Hb)。上端65°、下端30°で両端とも直線的。幅50～100mmと膨縮する。
 93.20m:粘土状破碎部(Hc-1)。傾斜30°で直線的。幅2mm。灰赤色。
 93.20～93.24m:礫質粘土状破碎部(Hb)。下端55°で直線的。幅30mm。

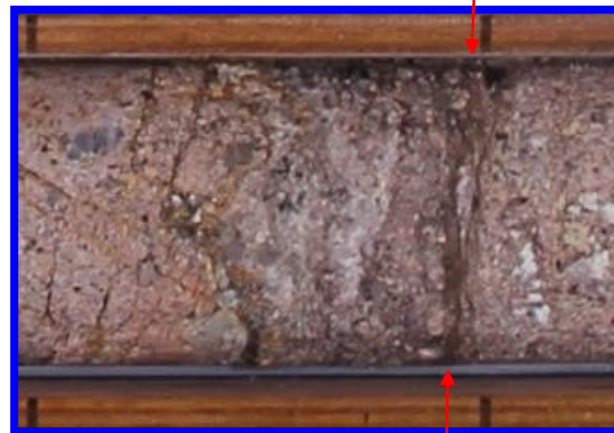
- 34.54～34.59m: 破砕部・主せん断面34.59m(11°)
- 34.54～34.59m: Hj
上端10～40°で大きく湾曲、下端11°で直線的に連続。φ5mm花崗斑岩岩片主体で岩片間は粘土状～砂状で「粘土混じり岩片状」呈する。色調はにぶい黄橙(10YR6/3)。厚さ40～50mm。
- 34.59m: Hc-2
上下端とも11°で直線的に連続。φ1mm石英粒を10%程度含む。色調は灰黄褐(10YR5/2)。厚さ3～4mm。

深度34.59mの灰黄褐色の礫混じり粘土

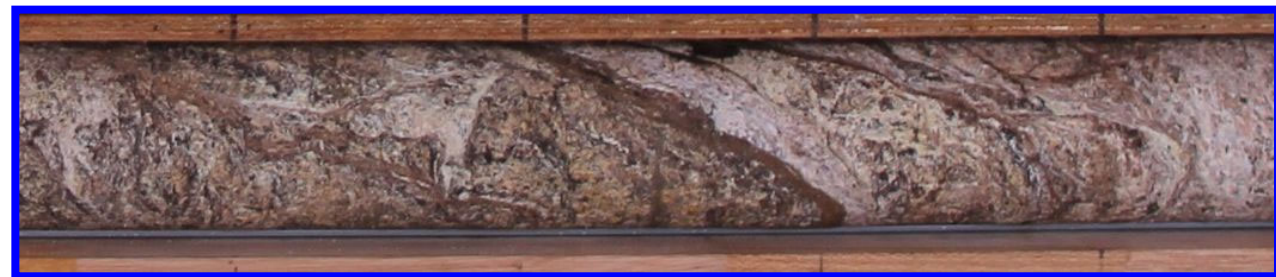
- 44.53～44.83m: 破砕部(主せん断面44.66m)
- 44.53～44.66m: Hj
 上端70°で波打って、下端65°で直線的に連続。φ5～10mm粘土化岩片と岩片間の軟質白色粘土(脈状主体)からなり粘土混じり岩片状を呈する。色調はにぶい橙(7.5YR7/4)～灰白色(2.5Y8/2)。厚さ55mm。
- 44.66～44.68m: Hc-1
 65°で上端直線的、下端は一部で波打って連続。φ1mm石英粒ごく少量(5%以下)含む軟質粘土(ガウジ)。上下端側に主せん断面と同方向に幅1～2mm、長さ5～10mmの脈状のマンガン鉱染部を伴う。色調は灰黄褐色(10YR4/2)。厚さ4～5mm。
- 44.68～44.70m: Hb
 上端65°で一部波打って、下端50～70°で湾曲して連続。φ2mm石英粒、φ3～5mm粘土化岩片を計20～30%含む半固結状の礫質粘土状を呈する。色調は明赤灰(2.5Y7/2)～灰白色(5YR8/1)。厚さ10～20mm。
- 44.70～44.83m: Hj
 上端50～70°、下端75～85°でいずれも湾曲して連続。下端は幅1mm以下の灰黄褐色(10YR4/2)軟質粘土脈。φ5～10mm粘土化岩片と岩片間の脈状～網状白色～浅黄色軟質粘土脈からなり、全体として、粘土混じり岩片状を呈する。色調は灰褐(7.5YR6/2)～淡黄色(2.5Y8/3)。厚さ20～50mm。岩片間の基質部には黒褐色のマンガン鉱染部が点在する。

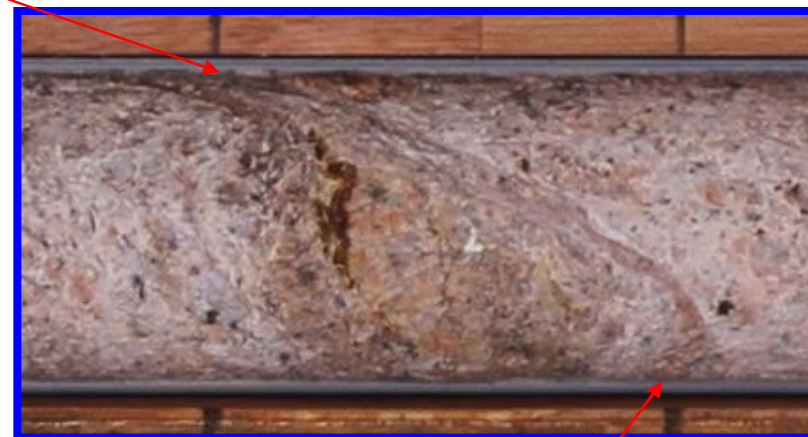
●45.36～45.39m: 破砕部(主せん断面45.39m)

深度45.39mの軟質粘土

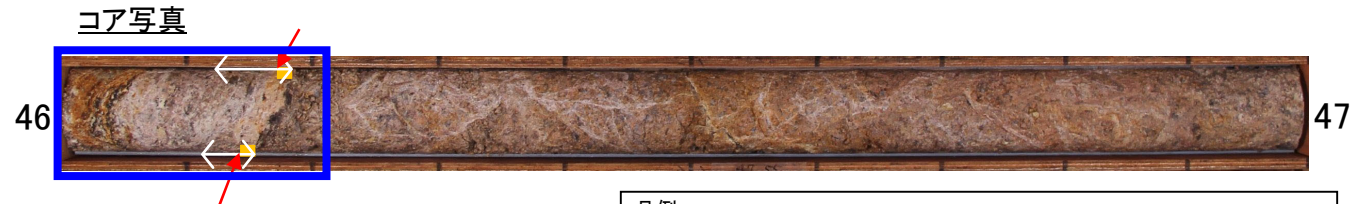
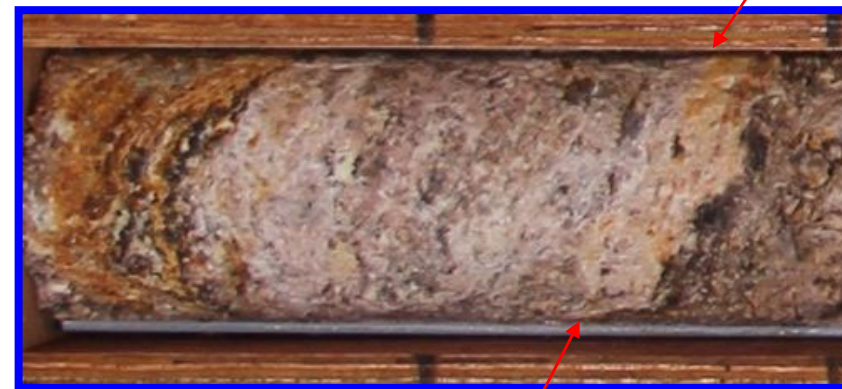
- 46.12~46.17m: 破碎部(主せん断面46.17m)
- 46.12~46.17m: Hj
 上端31°でやや不明瞭ながら直線的に、下端35~70°で大きく湾曲して連続。φ5~10mm粘土化岩片が粘土化基質中に礫状に分布。全体に「粘土質岩片状」呈する。主せん断面と平行して細かい割れ目や白色粘土細脈「厚さ1mm」が分布。色調は淡黄色(2.5Y8/3)。厚さ35mm。
- 46.17m: Hc-2
 上下端とも35~70°で大きく湾曲して連続。φ1~2mm石英粒、φ3mm粘土化岩片を20~30%含む半固結状の粘土(ガウジ)。色調は黒褐(10YR3/1)。厚さ2~10mm。

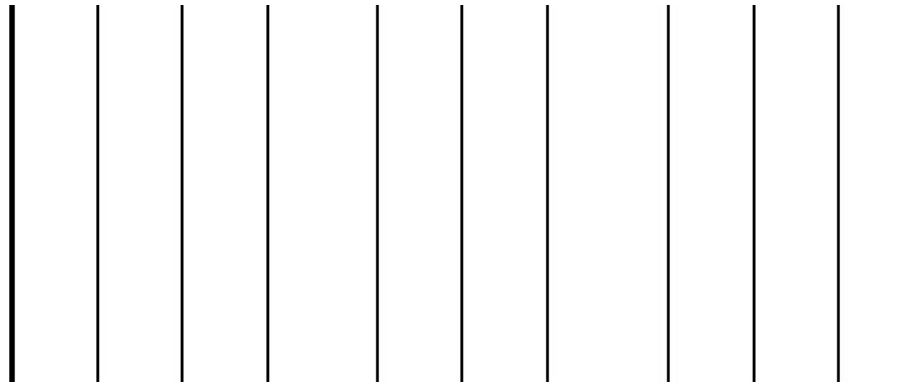
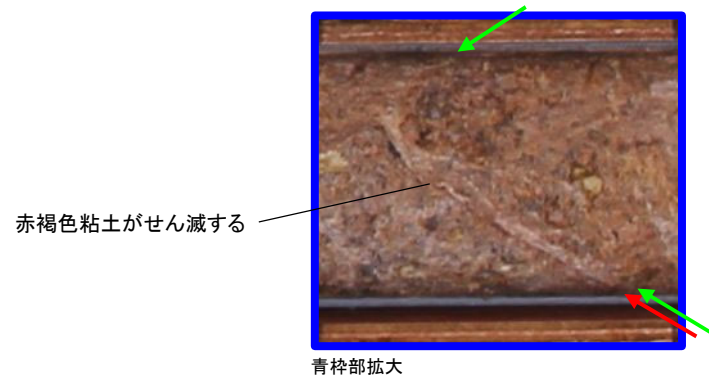
H27-B-1 深度46.73m: 破碎部としていない箇所

・「46.73m: 55° せん断割れ目。幅1mm赤褐色粘土伴う。」と記載の箇所については、赤褐色粘土は途中でせん滅し、赤褐色粘土の直下の灰白色の細粒部も不連続で、いずれも連続性に乏しく、割れ目周辺の原岩組織も明瞭に認められる。また、同様な灰白色の細粒部は、深度46.20m以深に様々な方向で認められることから、破碎部ではないと判断した。

。φ1~2mm石英粒、φ3mm粘土化岩片を20~30%含む半固結状の粘土(ガウジ)。色調は黒褐(10YR3/1)。厚さ2~10mm。
 46.17~47.40m: D
46.73m: 55° せん断割れ目。幅1mm赤褐色粘土伴う。
 ●47.40~47.51m: 破碎部(主せん断面47.40m)
 47.40m: Hc-1
 上下端とも58°で直線的に連続。φ1mm石英粒を5%程度含むやや軟弱な粘土(ガウジ)

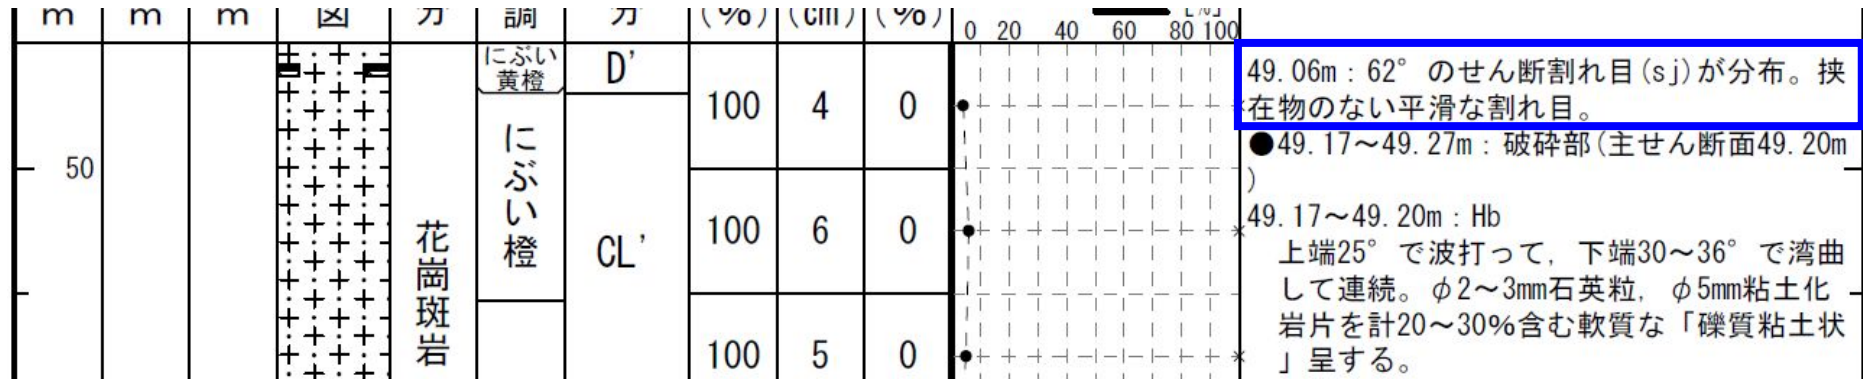
H27-B-1 深度49.06m: 破碎部としていない箇所

・「49.06m: 62° のせん断割れ目(sj)が分布。挟在物のない平滑な割れ目。」と記載の箇所については, 62° の割れ目は密着して挟在物を伴わず, 連続性に乏しいことから, 破碎部ではないと判断した。

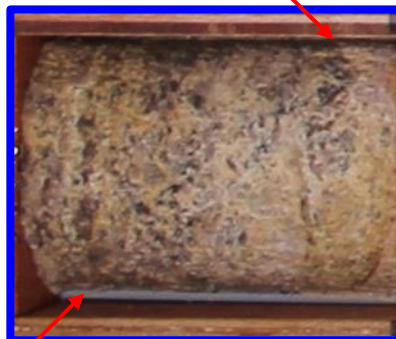
青枠部拡大

H27-B-1 深度49.17～49.27m: 破碎部範囲の見直し, 断層岩区分の評価

- ・深度49.17～49.20mの「礫質粘土状」と記載の箇所については、本破碎部は粘土質礫状を呈するものである。全体的に軟質であるが、含まれる細粒部は網目状に分布し、連続性及び直線性に乏しく、原岩組織が認められる岩片を主体とし基質も細粒化した岩片からなる組織も認められることから変質したカタクレーサイトであると判断した。
- ・一方、深度49.17mには、幅が狭いため、原岩組織が認められる岩片を主体とし基質も細粒化した岩片からなる組織の有無を把握できなかったが、深度49.20～49.22mの「軟質粘土(ガウジ)」に比べて、連続性及び直線性が良く、軟質な粘土脈を伴うことから断層ガウジとして扱った。
- ・深度49.20～49.22mの「軟質粘土(ガウジ)」と記載の箇所については、粘土の直線性は乏しいが、軟質で、縞状構造が見られ、原岩組織が認められる岩片を主体とし基質も細粒化した岩片からなる組織が認められないことから断層ガウジとして扱った。
- ・深度49.22～49.27mの「粘土・砂混じり岩片状」と記載の箇所については、全体的に硬質で、岩片間に分布する粘土脈に系統性が認められず、原岩組織が明瞭に認められる。また、下位の健岩部との境界が漸移的であることから破碎部ではないと判断した。
- ・以上から、破碎部の範囲は深度49.17～49.22mと判断した。

●49.17～49.27m: 破碎部(主せん断面49.20m)

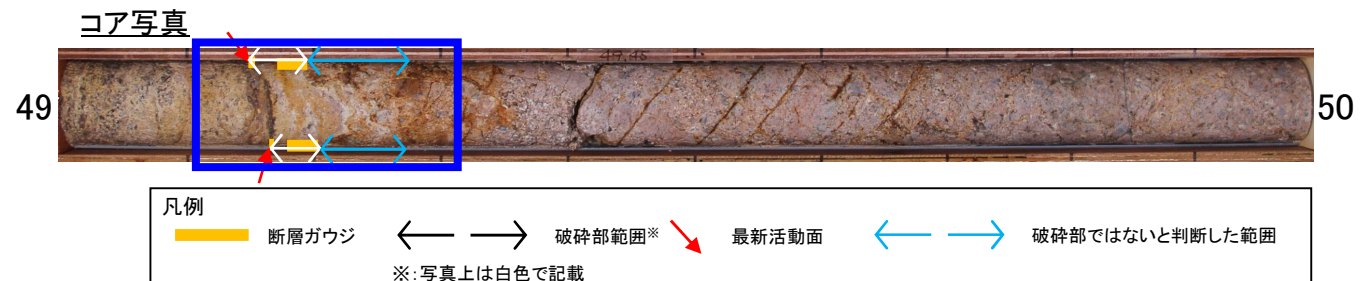
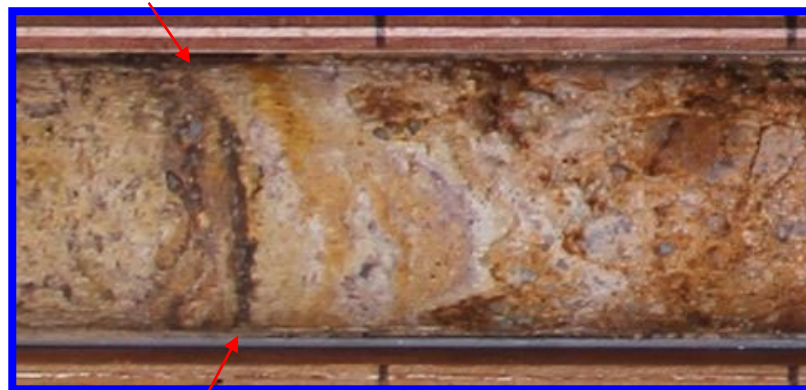
49.20～49.22m: Hc-2
 上端30～36°、下端35～60°でいずれも湾曲して連続。φ1～2mm石英粒を5～10%含む軟質粘土(ガウジ)。色調は明黄褐色(10YR7/6)。厚さ7～15mm。

49.22～49.27m: Hj
 上端35～60°で湾曲し、下端23°で波打って連続。φ2～4mm石英粒、φ5～10mm岩片(硬さ「D」「C」と岩片間の粘土～砂状部)からなり、全体として「粘土・砂混じり岩片状」を呈する。色調はにぶい黄橙(10YR6/4)。厚さ50mm(コア長)。

深度49.17mの粘土脈

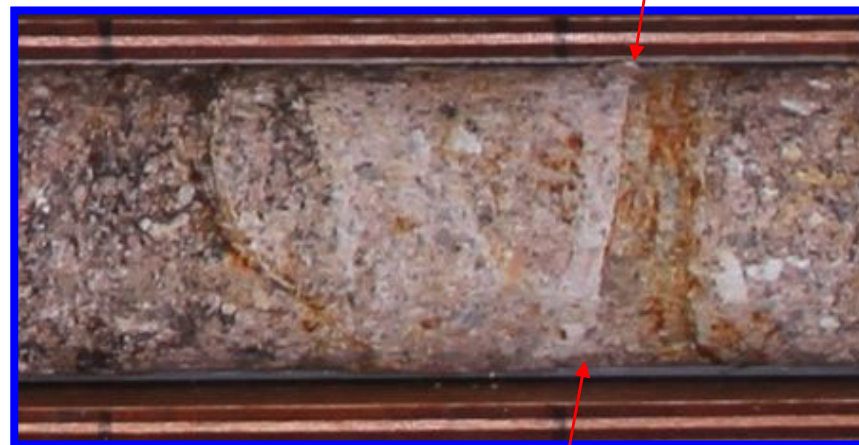
- 52.72～52.81m: 破碎部(主せん断面52.81m)
- 52.72～52.80m: Hj
 上端56°で直線的に、下端14°で波打って連続。φ5～10mm岩片(硬さ「D」主体)と岩片間の幅1～2mm脈状～φ2～5mm斑点状粘土部からなる。全体的に「粘土混じり岩片状」を呈する。色調は明褐灰色(7.5YR7/2)。厚さ40～90mm。
- 52.80～52.81m: Hc-2
 14°で上端は波打って、下端は直線的に連続。φ1～2mm石英粒、φ2～3mm粘土化岩片を10～20%含む軟質粘土(ガウジ)。色調は灰白色(7.5YR8/2)。厚さ7～10mm。

深度52.80～52.81mの軟質粘土

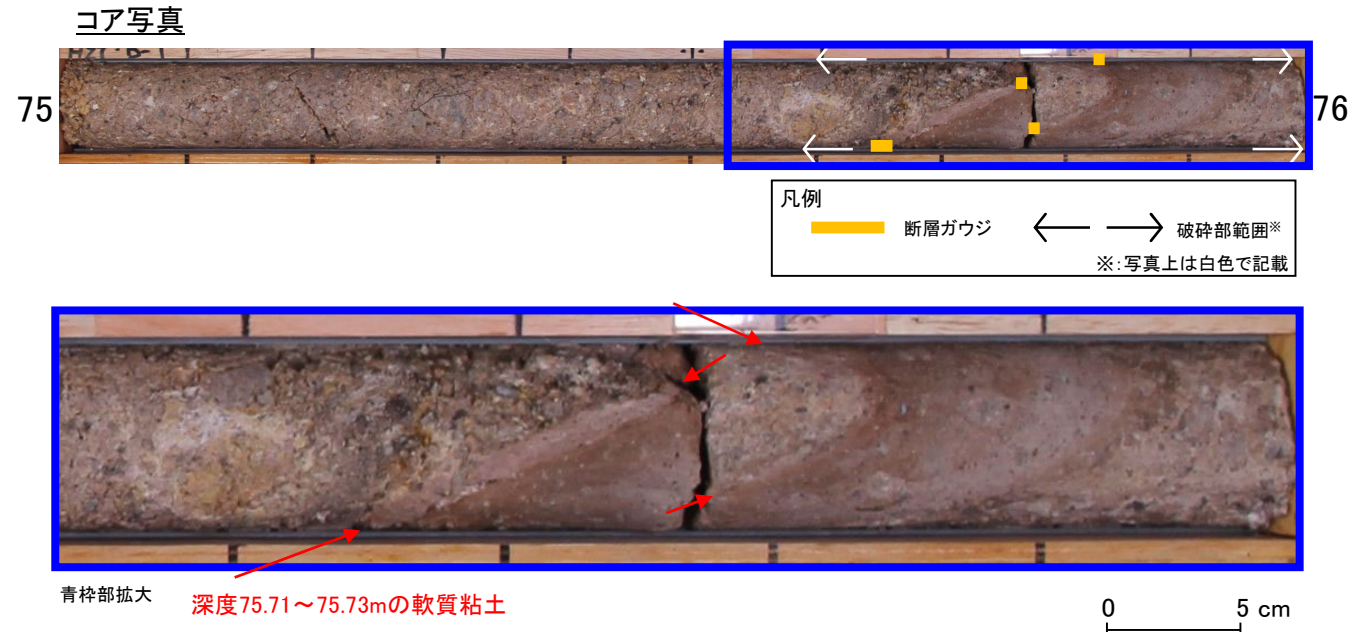
●75.57～76.00m: 破砕部(主せん断面75.73m)

75.73～75.93m: Hb
 上端68°で直線的。下端64°で波打って連続。φ2～4mm石英粒、φ5～10mm岩片を10～15%含む半固結状の「礫質粘土状」呈する。石英粒は主せん断面方向に配列している。色調は明褐灰(5YR7/2)～灰褐色(5YR5/2)。厚さ55mm。

75.93～76.00m: Hj
 上端は64°で波打って、下端は不明瞭(30°?)に連続。φ5～10mm岩片と岩片間の粘土からなり「粘土混じり～粘土質岩片状」を呈する。色調は明褐灰色(7.5YR7/2)。厚さ60mm以上。

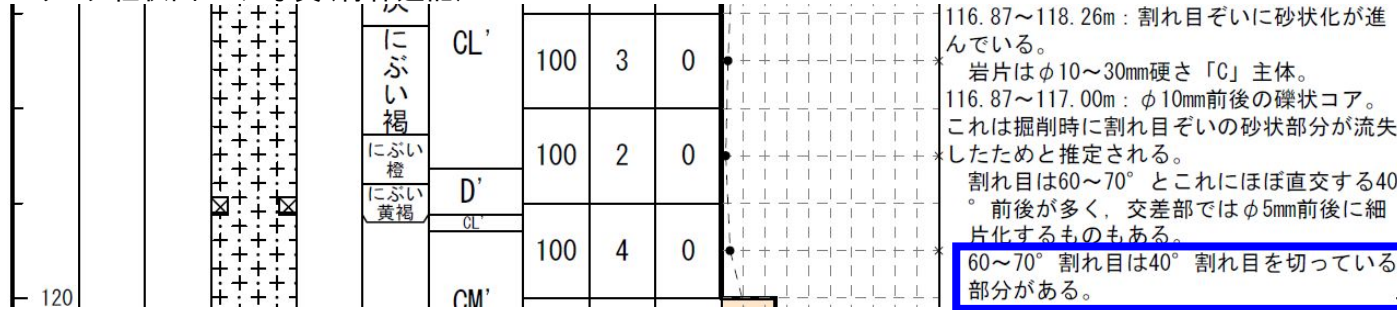
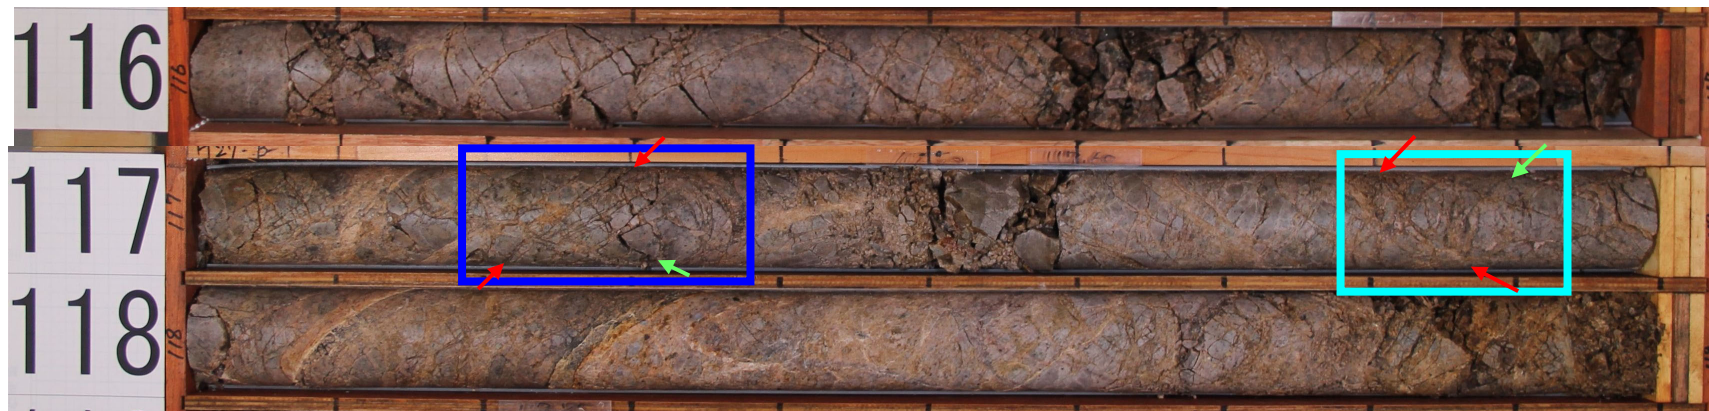
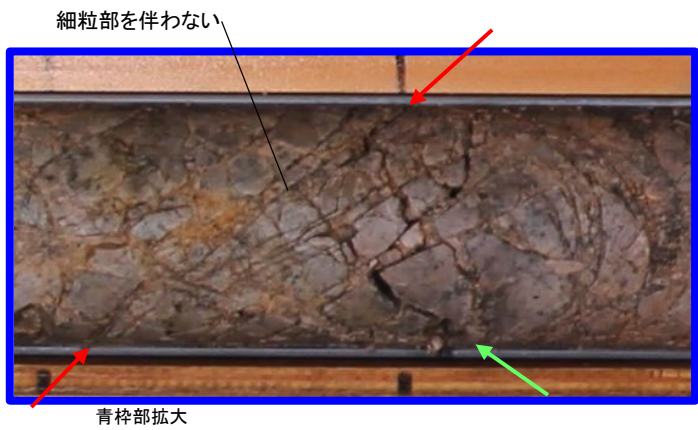
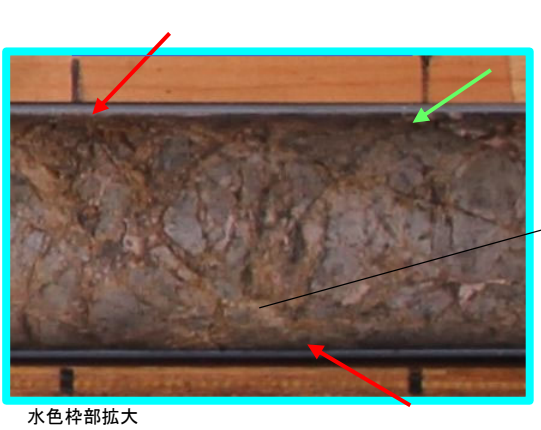
H27-B-1 深度116.87~118.26m: 破碎部としていない箇所

・「60~70° 割れ目は40° 割れ目を切っている部分がある。」と記載の箇所については、60~70° 割れ目沿いに細粒部の伴わない、もしくは細粒部は局所的にしか分布せず、60~70° 割れ目周辺の原岩組織が明瞭に認められることから、破碎部ではないと判断した。

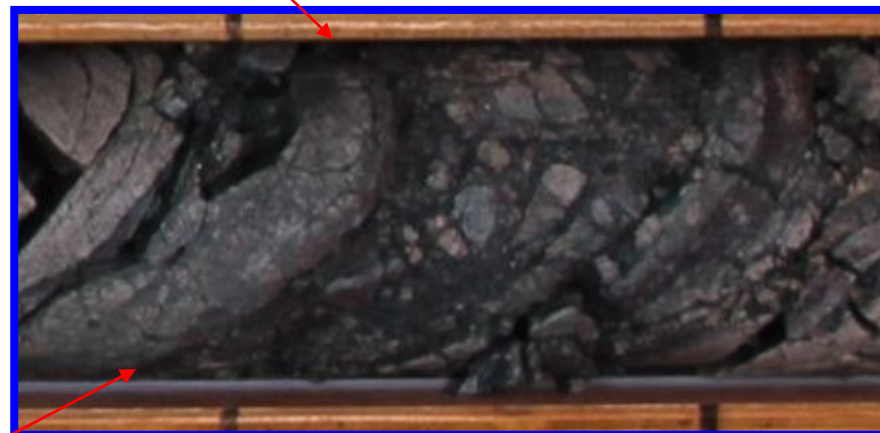
- 139.82～139.88m: 破碎部(主せん断面139.82m)
139.82m: Hc-1
52°で直線的に連続。肉眼的には石英粒、岩片を含まない軟弱粘土(ガウジ)。色調は暗緑灰(5G3/1)～灰褐色(7.5YR4/1)。厚さ0.5～1mm。
- 139.82～139.88m: Hj
52°で上下端とも直線的に連続。φ3～5mmに細かく岩片化。岩片間は砂状化(粗粒砂主体)。岩片の多くは主せん断面方向に配列している。全体に「砂混じり岩片状」を呈する。色調は暗緑灰色(10G3/1)。厚さ40mm。

深度139.82mの軟弱粘土

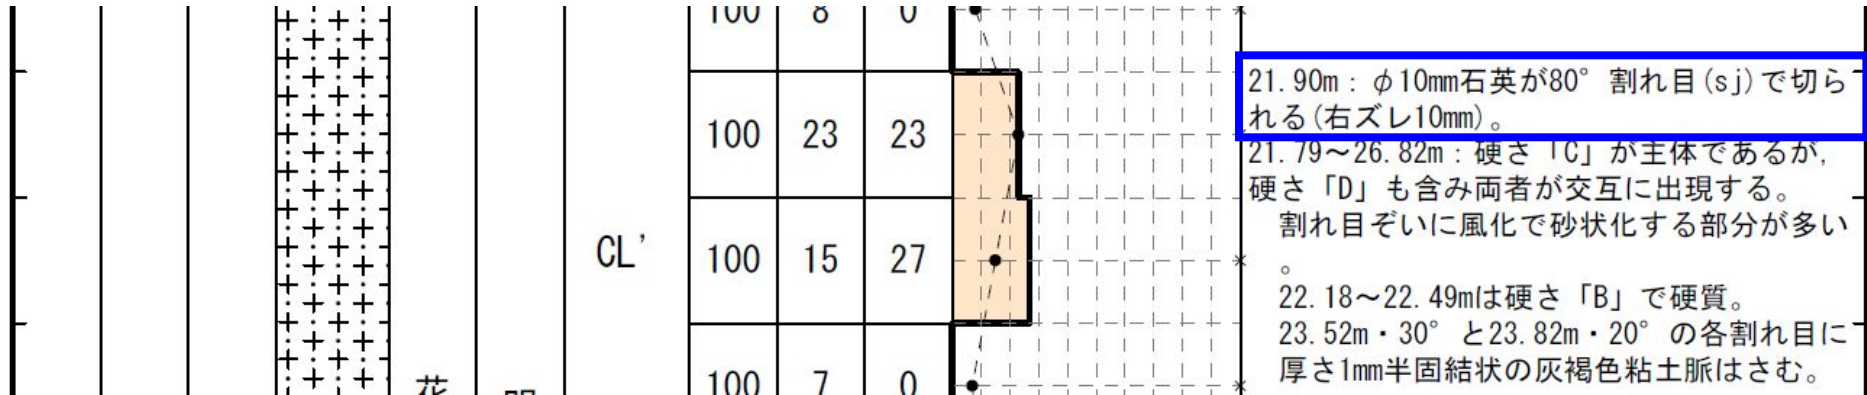
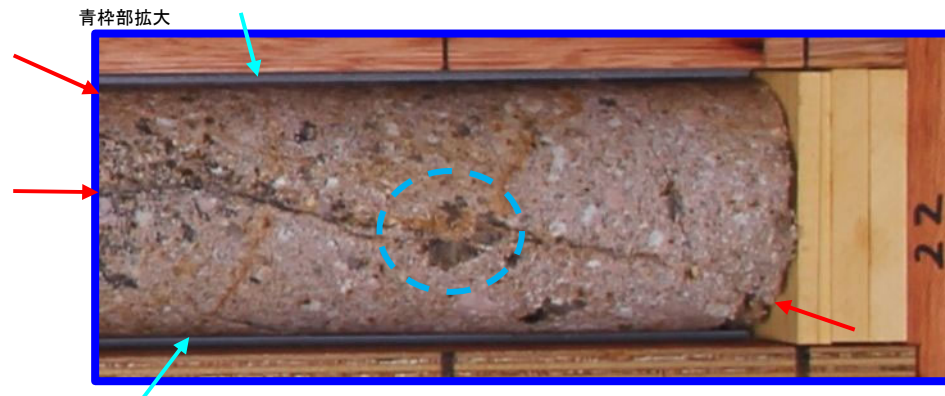
H27-B-2 深度21.90m: 破碎部としていない箇所

・「21.90m: ϕ 10mm石英が 80° 割れ目(sj)で切られる(右ズレ10mm)。」と記載の箇所については、石英粒子は高角度割れ目で割れているが、ずれは認められない。また、高角度割れ目には細粒部が認められず、割れ目周辺の岩盤には原岩組織が認められ、高角度割れ目に系統的な割れ目も存在しない。また、高角度割れ目と交差する褐色化した低角度割れ目にずれが認められないことから、破碎部ではないと判断した。

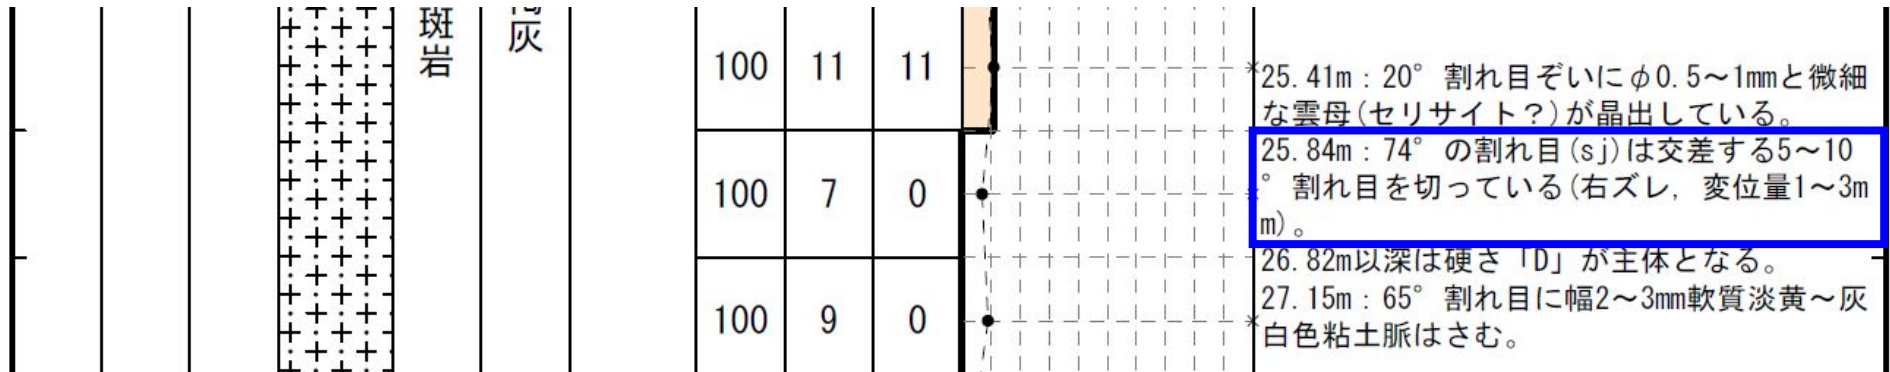
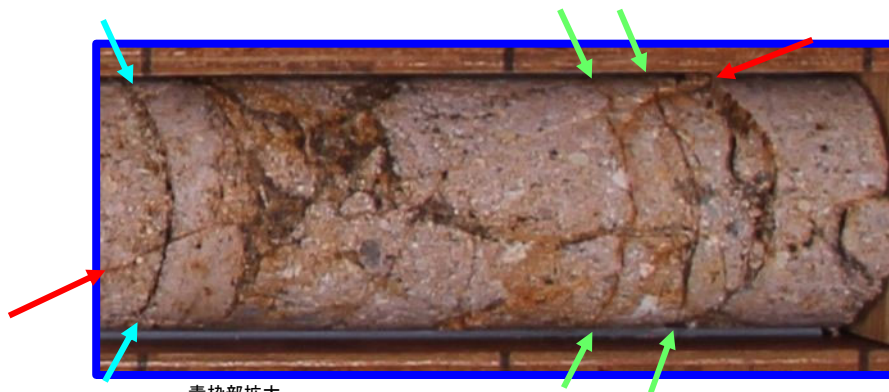
H27-B-2 深度25.84m: 破碎部としていない箇所

・「25.84m: 74° の割れ目(sj)は交差する5~10° 割れ目を切っている(右ズレ, 変位量1~3mm)。」と記載の箇所については, 高角度の割れ目には細粒部が認められず, 割れ目周辺の岩盤には原岩組織が認められ, 高角度割れ目に系統的な割れ目も存在しないことから, 破碎部ではないと判断した。なお, 深度25.80mにある, 当該の高角度割れ目と交差する低角度割れ目にずれは認められないことから, 切られているとした低角度割れ目については, コアをコア箱に収納したときに生じたずれの可能性がある。

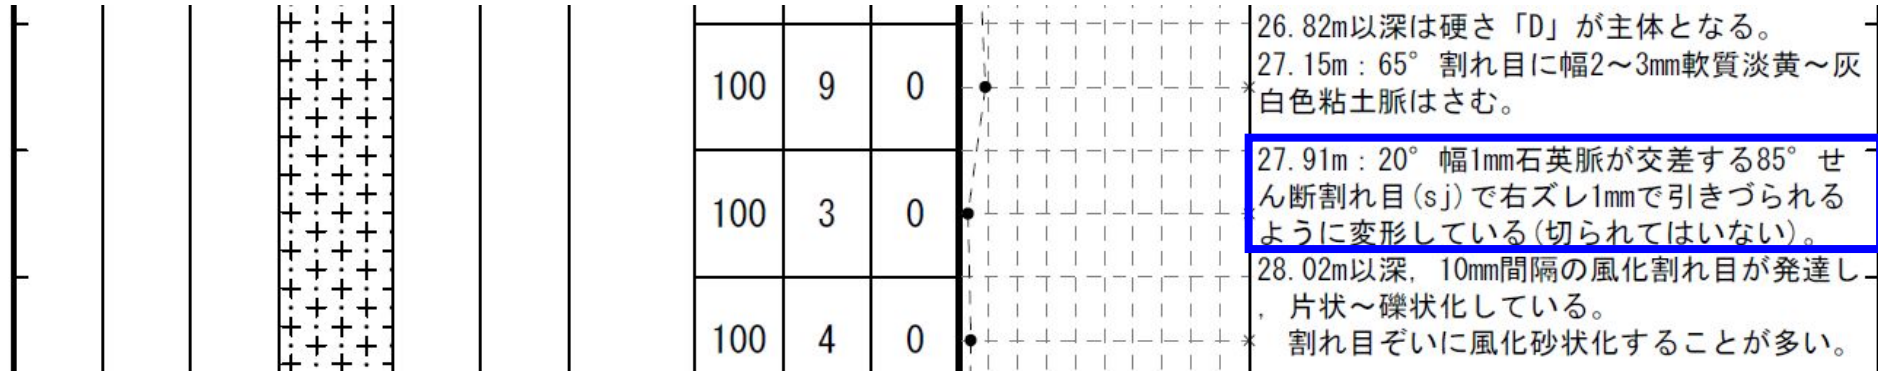
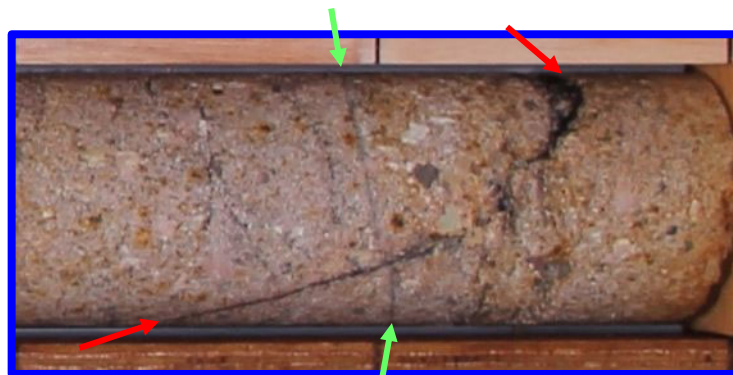
H27-B-2 深度27.91m:破砕部としていない箇所

・「27.91m:20° 幅1mm石英脈が交差する85° せん断割れ目(sj)で右ズレ1mmで引きづられるように変形している(切られてはいない)。」と記載の箇所(「右ズレ」は、「左ズレ」の誤記)については、割れ目周辺の岩盤に原岩組織が認められ、系統的な割れ目も存在しないことから、破砕部ではないと判断した。

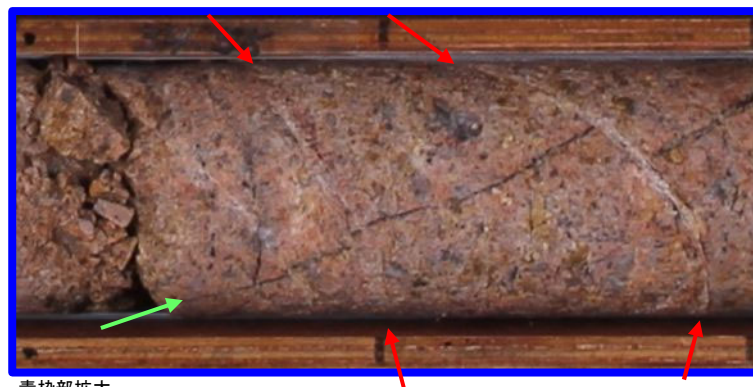
H27-B-2 深度34.59m, 34.67m:破砕部としていない箇所

・「34.59m・29° と34.67m・50° は68° 幅1mm石英脈を切るせん断割れ目(sj)。」と記載の箇所については、割れ目周辺の岩盤には原岩組織が認められることから、破砕部ではないと判断した。

34. 37～34. 48m : Hb 上端13° で波打って, 下端20° で直線的に連続。φ2～3mm石英粒, φ5～10mm粘土化～硬さ「D」岩片を計30%程度含む固結状の「礫質粘土状」呈する。色調は浅黄(5Y7/3)～明赤灰(2. 5YR7/1)。厚さ90mm。
										34. 48～35. 13m : CL 34. 59m・29° と34. 67m・50° は68° 幅1mm石英脈を切るせん断割れ目(sj)。

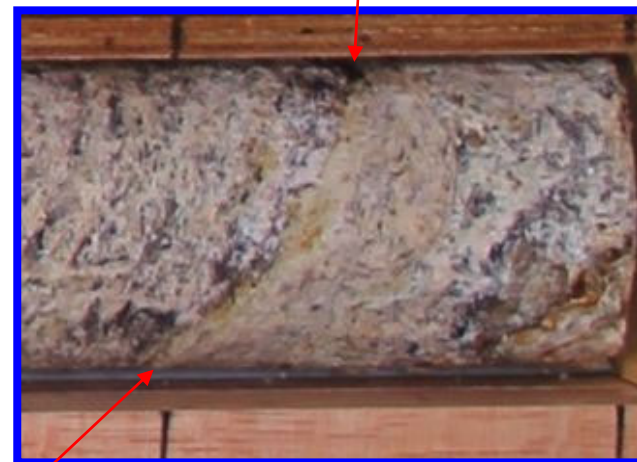
●35.92～35.95m: 破碎部(主せん断面35.92m)

- ・深度35.92mの「半固結状の粘土(ガウジ)」と記載の箇所については、幅が狭いため、原岩組織が認められる岩片を主体とし基質も細粒化した岩片からなる組織の有無を把握できなかったが、やや硬質で、粘土の幅は膨縮して直線性に乏しいことからカタクレーサイトであると判断した。
- ・深度35.92～35.95mの「礫質粘土状」と記載の箇所については、本破碎部は礫質砂状～粘土質礫状を呈するものである。やや硬質で、含まれる細粒部は網目状に分布し、連続性及び直線性に乏しく、原岩組織が認められる岩片を主体とし基質も細粒化した岩片からなる組織も認められることからカタクレーサイトであると判断した。

35.92m: Hc-1
35°で上下端とも小さく波打って膨縮しながら連続。石英粒、岩片は殆んど含まない(5%以下)半固結状の粘土(ガウジ)。色調は灰オリーブ(4.5Y6/2)。厚さ1～5mm。

35.92～35.95m: Hb
上端35°、下端45°でいずれも小さく波打って連続。φ1～2mm石英粒、φ2～5mm粘土化岩片を20～30%含む半固結状の「礫質粘土状」呈する。主せん断面と平行方向に幅1mm以下の灰赤色粘土細脈が数条分布。色調は灰白色(2.5Y8/2)。厚さ20mm。

深度35.92mの半固結状の粘土

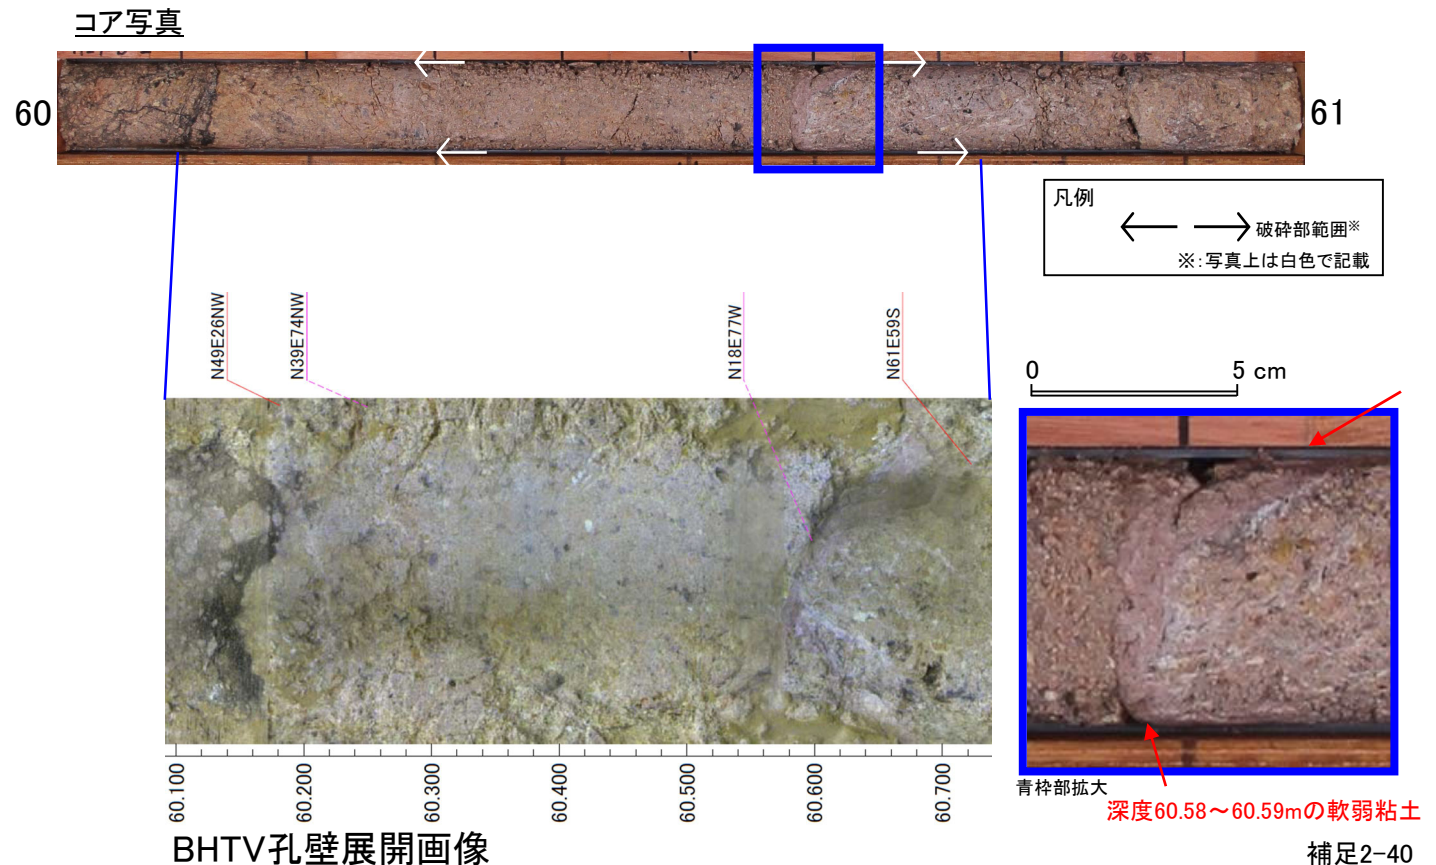
- 60.26～60.69m : 破砕部(主せん断面60.58m)
- 60.26～60.58m : Hj
 上端は28°で一部消滅しかける不明瞭部からなる直線的な割れ目、下端は18°で波打って連続。φ5～10mm、硬さ「E」岩片と、岩片間は風化で砂状化が拡大した「礫質砂」状呈する。下端側に主せん断面と同方向の細かい割れ目が発達。色調はにぶい黄橙(10YR6/4)。厚さ320mm(コア長)。
- 60.58～60.59m : Hc-1
 18°で上下端とも波打って連続。φ1mm石英粒を約20%含む軟弱粘土(ガウジ)。色調は明褐灰(5YR7/2)。厚さ10～12mm。
- 60.59～60.69m : Hj
 上端18°で、下端37°割れ目でいずれも波打って連続。φ5～20mm硬さ「E」岩片と岩片間の粘土化～砂状化部からなる。色調は明褐灰(7.5YR7/2)、厚さ100mm(コア長)。

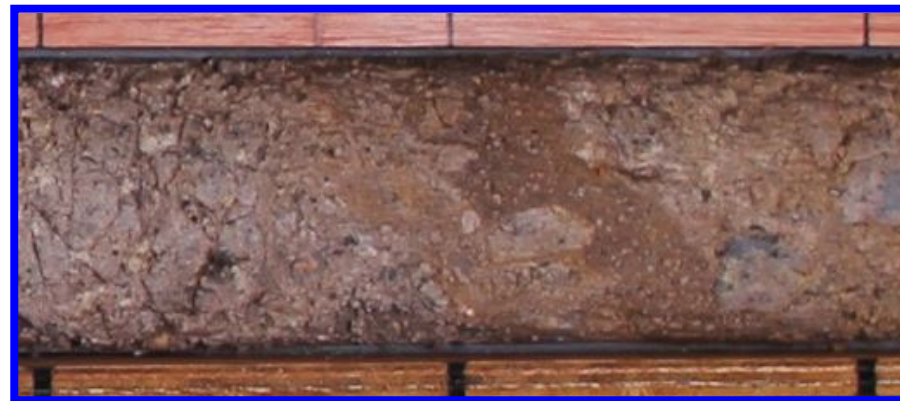
H27-B-2 深度63.75～63.85m:断層岩区分の評価

- ・深度63.75～63.80mの「粘土・砂混じり岩片」状」と記載の箇所については、軟質であるが、明瞭な粘土脈は分布せず、原岩組織が認められる岩片を主体とし基質も細粒化した岩片からなる組織も認められる。また、上位の健岩部との境界が漸移的で直線性に乏しいことから変質したカタクレーサイトであると判断した。
- ・深度63.80～63.85mの「礫質粘土」状」と記載の箇所については、原岩組織が認められる岩片を主体とし基質も細粒化した岩片からなる組織は認められないが、やや硬質で、粘土の境界面は波打ち直線性に乏しいことからカタクレーサイトであると判断した。

63.80～63.85m：Hb

上端46°で直線的に、下端47°で波打って連続。φ1～3mm石英粒、φ5～20mm硬さ「D」岩片を20～30%含む半固結状の「礫質粘土」状呈する。色調は灰褐(7.5YR5/2)。厚さ45～55mm。

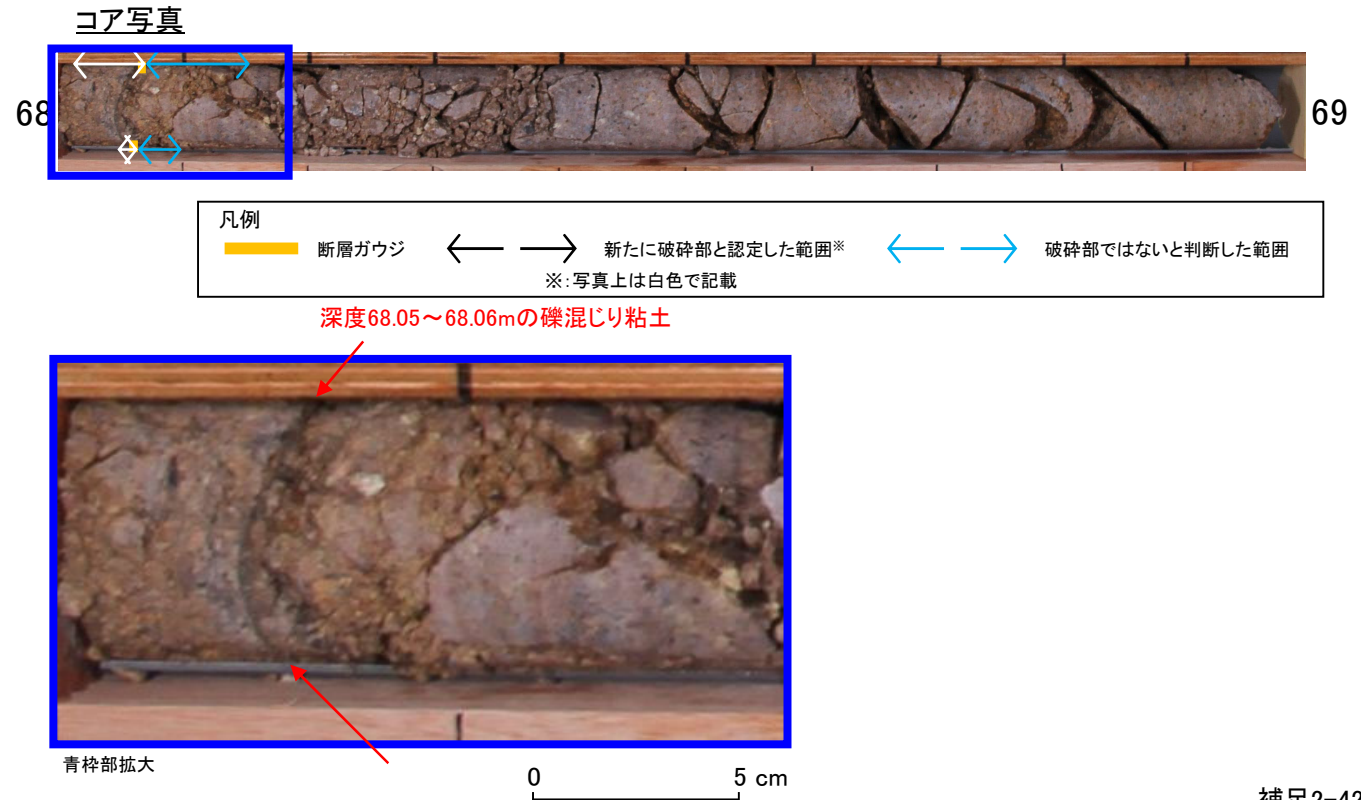
H27-B-2 深度68.05～68.12m: 破碎部範囲の見直し, 断層岩区分の評価

- ・深度68.05mの「軟弱粘土(ガウジ)」と記載の箇所については、深度68.05～68.06mの区間で礫混じり粘土状を呈し、幅が狭いため、原岩組織が認められる岩片を主体とし基質も細粒化した岩片からなる組織の有無を把握できなかったが、やや軟質で、粘土の連続性及び直線性が良いことから断層ガウジであると判断した。なお、粘土状部の下端面の傾斜角を追加計測し、30°とした。
- ・深度68.05～68.12mの「粘土混じり岩片」状」と記載の箇所のうち、深度68.06～68.12mについては、全体的に硬質で、岩片間に分布する粘土脈に系統性が認められず、原岩組織も明瞭に認められることから破碎部ではないと判断した。
- ・一方、深度68.02～68.05mは、微細な割れ目が発達し、礫状を呈しており、一部の岩片が下位の粘土と同方向の定向性を示すことから破碎部として認定した。なお、破碎部の上端面の傾斜角を追加計測し、40°とした。
- ・深度68.02～68.05mは、やや硬質の砂混じり礫状部からなり、脈状の細粒部を伴わず、原岩組織が認められる岩片を主体とし基質も細粒化した岩片からなる組織も認められることからカタクレーサイトであると判断した。
- ・以上から、破碎部の範囲は深度68.02～68.06mと判断した。

- 68.05～68.12m: 破碎部(主せん断面68.05m)
- 68.05m: Hc-1
41°で上下端とも直線的に連続。φ1mm石英粒をごく少量(5%以下)含む軟弱粘土(ガウジ)。色調は淡黄(2.5Y8/3)。厚さ1～2mm。
- 68.05～68.12m: Hj
上端41°で直線的に、下端20～40°で湾曲し、一部、灰黄褐(10Y5/2)の幅1～5mm軟弱粘土脈として連続。主せん断面と同方向の割れ目とこれに直交する割れ目でφ5～10mmに細片化した岩片と岩片間の一部が幅1mm白～淡黄色軟弱粘土脈からなり「粘土混じり岩片」状を呈する。色調はにぶい橙(7.5YR7/3)。厚さ65mm。

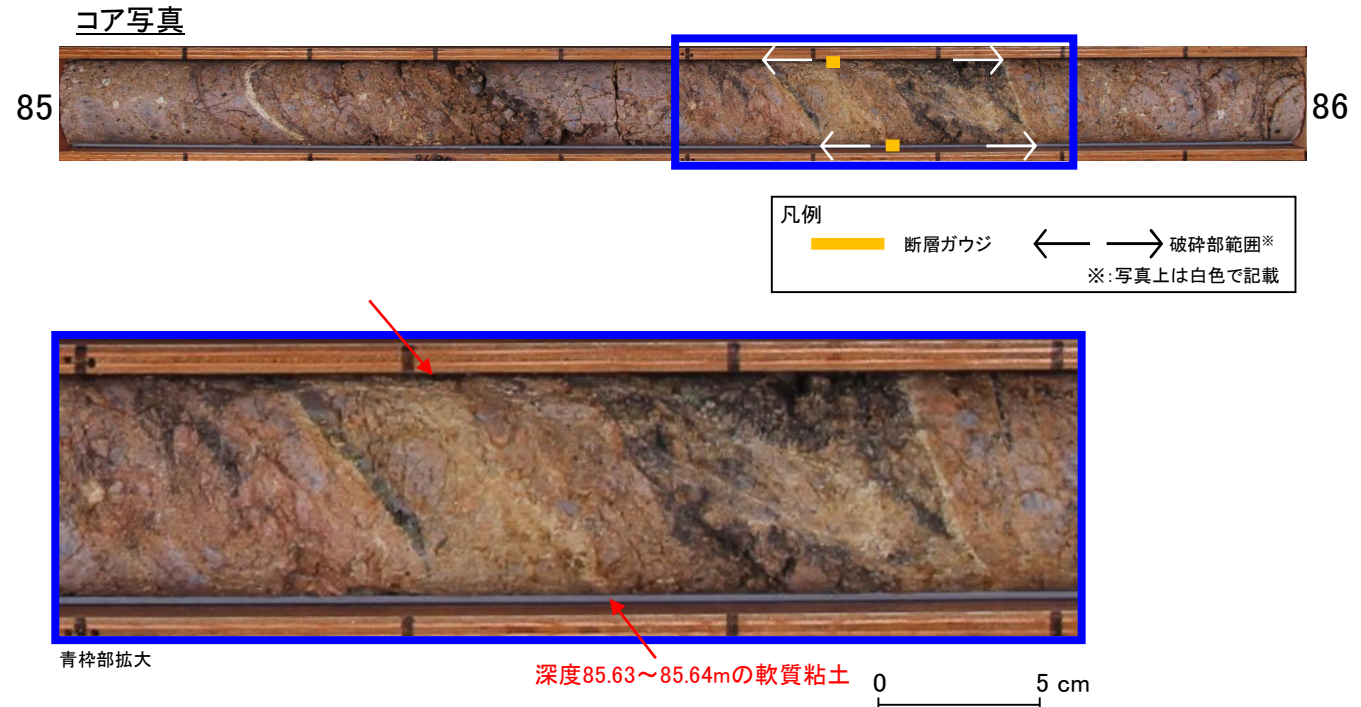
H27-B-2 深度85.58～85.76m:断層岩区分の評価

- ・深度85.58～85.63mの「粘土混じり岩片」状」と記載の箇所については、やや硬質で、含まれる細粒部は局所的に分布し、連続性及び直線性に乏しく、原岩組織が認められる岩片を主体とし基質も細粒化した岩片からなる組織も認められることからカタクレーサイトであると判断した。
- ・深度85.63～85.64mの「軟質粘土(ガウジ)」と記載の箇所については、幅が狭いため、原岩組織が認められる岩片を主体とし基質も細粒化した岩片からなる組織の有無を把握できず、粘土の直線性に乏しいが、軟質で連続していることから断層ガウジとして扱った。
- ・深度85.64～85.76mの「粘土・砂混じり岩片状」と記載の箇所については、やや硬質で、含まれる細粒部は不連続で、連続性及び直線性に乏しく、原岩組織が認められる岩片を主体とし基質も細粒化した岩片からなる組織も認められることからカタクレーサイトであると判断した。

85.63～85.64m: Hc-2
 48°で、上端は一部不明瞭ながら直線的に連続。下端は波打って連続。φ2～3mm石英粒、φ5mm、硬さ「D」岩片を10%含む軟質粘土(ガウジ)。
 色調は淡黄(2.5Y8/3)。厚さ5mm。

85.64～85.76m: Hj
 上端48°で波打って、下端32°で幅1～2mmの軟弱な灰白(2.5Y8/2)粘土脈として直線的に連続。主せん断面と同方向～斜交する割れ目でφ5～10mmに岩片化している。岩片間の一部は粘土～砂状化し、幅1mm灰白色(2.5Y8/2)粘土脈が分布。85.68m・53°のシャープなsjが分布し、これ以深は一部でマンガン鉱染受け黒褐色化する。全体には「粘土・砂混じり岩片状」呈する。
 色調は淡黄(2.5Y8/3)～にぶい褐(7.5YR6/3)。厚さ100～120mm。
