敦賀発電所2号炉
敷地の地形，地質・地質構造について
(コメント回答)
補足説明資料2
ボーリングコアの再観察結果(その1)

令和3年6月28日
日本原子力発電株式会社

断層岩の区分について(肉眼観察による断層岩区分の考え方)

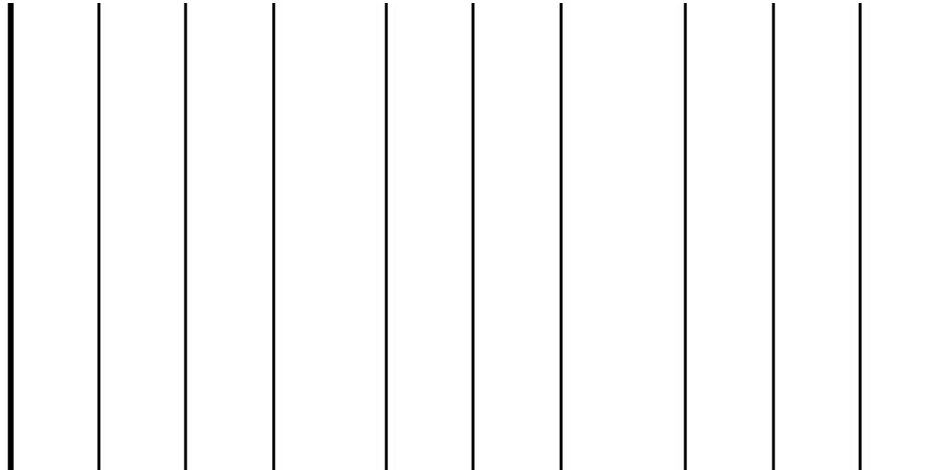
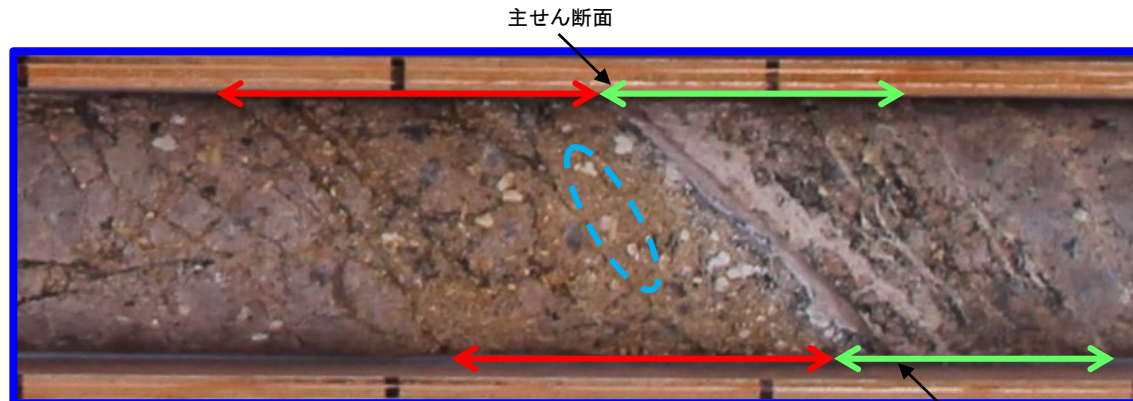
H27-B-2 深度91.60~91.69m:破碎部としていない箇所

・「91.60m以深ではφ3mm長石斑晶が多くなる。このうち、主せん断面近傍では長石が主せん断面方向に配列する。」と記載の箇所については、深度91.60~91.69mの区間は、白色化した長石斑晶を多く含む区間には原岩組織が認められ、主せん断面により近いところにある長石斑晶の長軸方向は、主せん断面方向とは一致しておらず、ランダムに分布する。また、下位の破碎部中に見られるような伸長した白色脈状の構造は認められないことから、破碎部ではないと判断した。

91.04mと91.20m：割れ目に厚さ1mmの軟質な灰白色粘土が脈状に分布、前者ではマンガンを後者では砂を伴っている。
 91.47m以浅では残留岩片の割れ目や砂状基質部の一部がマンガン鉱染受け、黒褐色化する。
 91.60m以深ではφ3mm長石斑晶が多くなる。このうち、主せん断面近傍では長石が主せん断面方向に配列する。
 ●91.69~91.76m：破碎部(主せん断面91.70m)
 91.69~91.70m：Hc-1
 51°で上端は波打って、下端は直線的に連

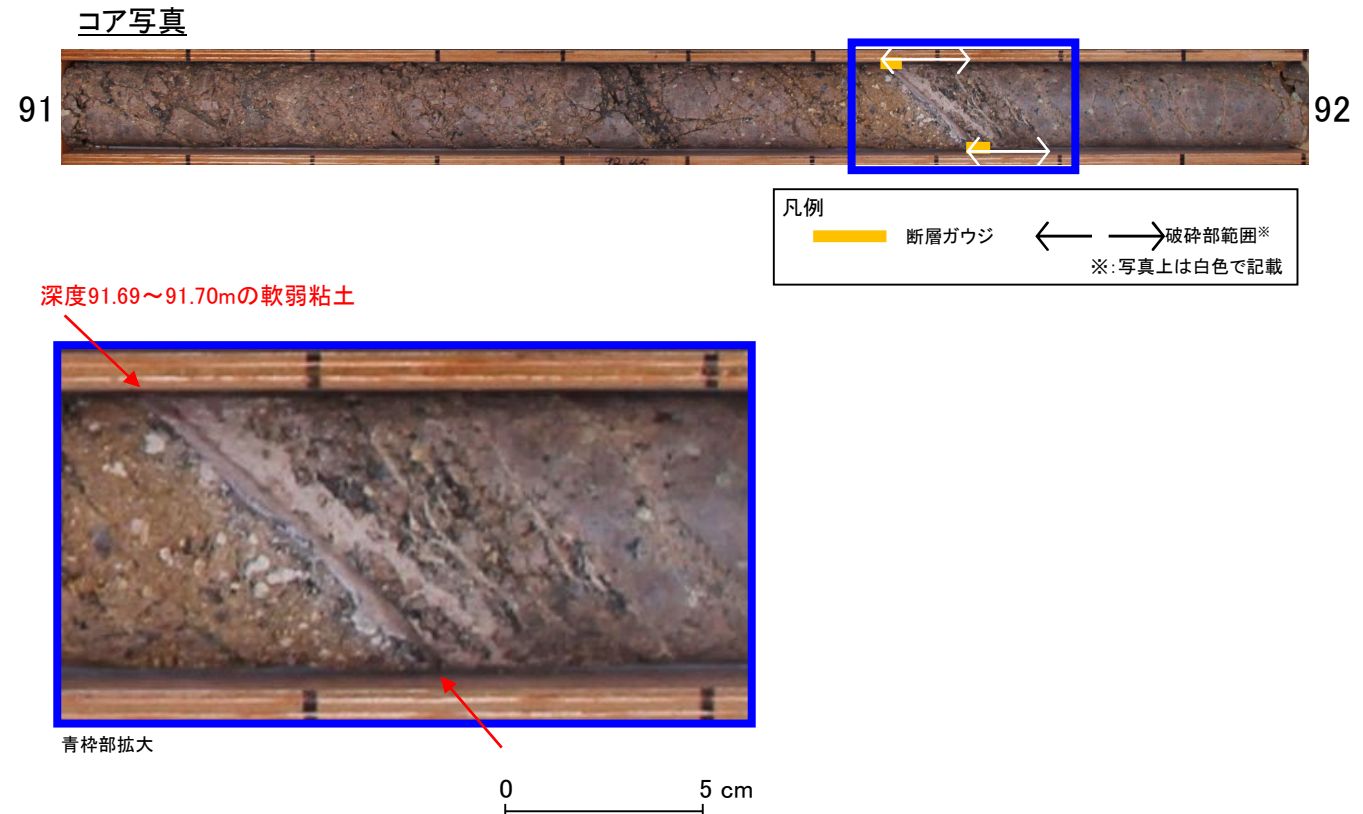
- 91.69～91.76m: 破碎部(主せん断面91.70m)
- 91.69～91.70m: Hc-1
51°で上端は波打って、下端は直線的に連続。φ0.5mmと微小な石英粒を約5%含む軟弱粘土(ガウジ)。色調は明褐灰(7.5YR7/2)～灰褐(7.5YR5/2)で縞状を呈する。上端側の一部に白色粘土脈とマンガン鉱染伴う。厚さ3～8mm。
- 91.70～91.72m: Hb
上端51°で直線的に、下端53°で波打って連続。φ1～3mm石英粒、φ5mm前後の硬さ「D」岩片を約20%含む軟質な「礫質粘土」状を呈する。色調は灰白(7.5YR8/1)。厚さ7～12mm。
- 91.72～91.76m: Hj
上端53°で波打って、下端45°で直線的に連続。主せん断面と同方向～20°斜交の細かい割れ目が多く、φ5～10mmに岩片化している。岩片間に主せん断面と同方向の幅0.5～1mm軟弱な白色粘土脈が分布する。全体として「粘土混じり岩片」状呈する。色調はにぶい褐(7.5YR5/3)。厚さ30～40mm。

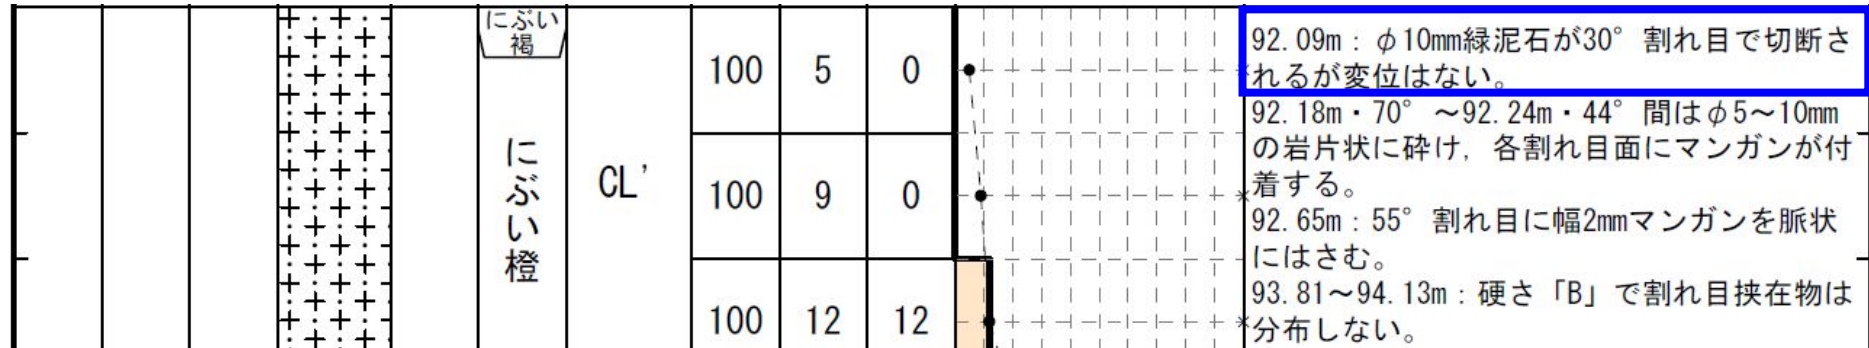
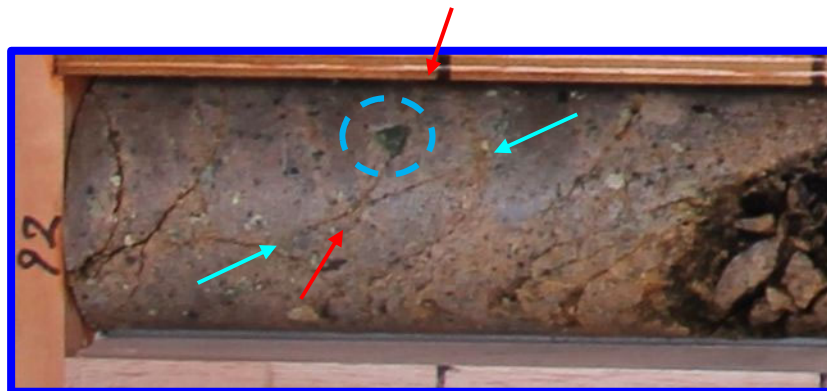
H27-B-2 深度92.09m: 破砕部としていない箇所

・「92.09m: ϕ 10mm緑泥石が 30° 割れ目で切断されるが変位はない。」と記載の箇所については、緑泥石は低角度の割れ目で割れてはいるが、ずれていない。また、該当の低角度の割れ目は、別の中角度の割れ目で途切れて、かつ、両方の割れ目に細粒部を伴わないこと、割れ目周辺の岩盤に原岩組織が認められ、系統的な割れ目も存在しないことから、破砕部ではないと判断した。

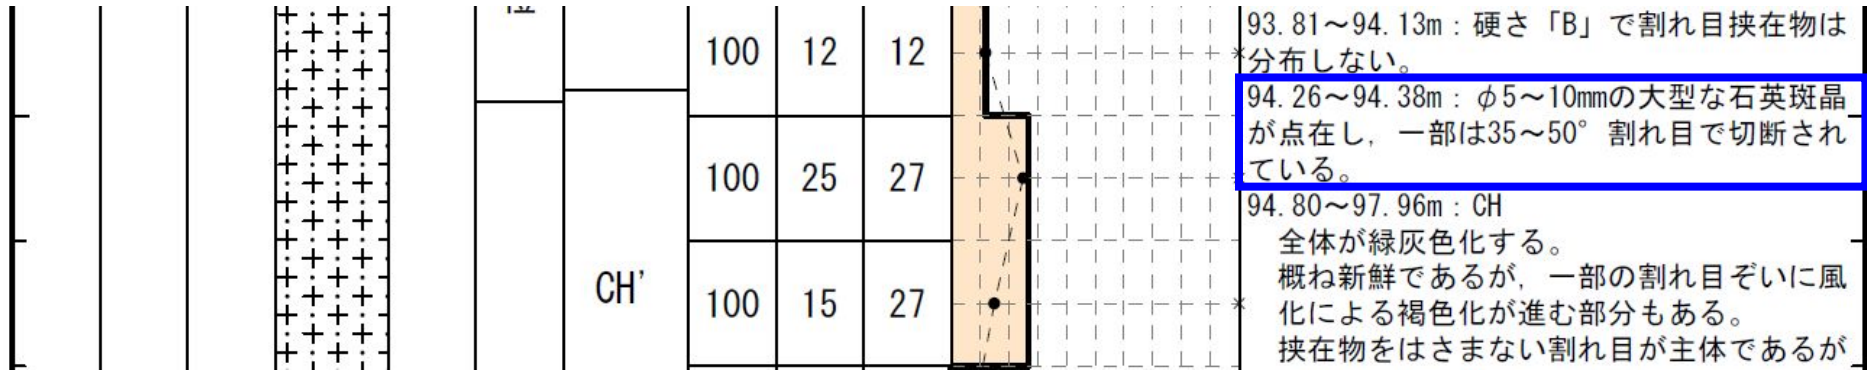
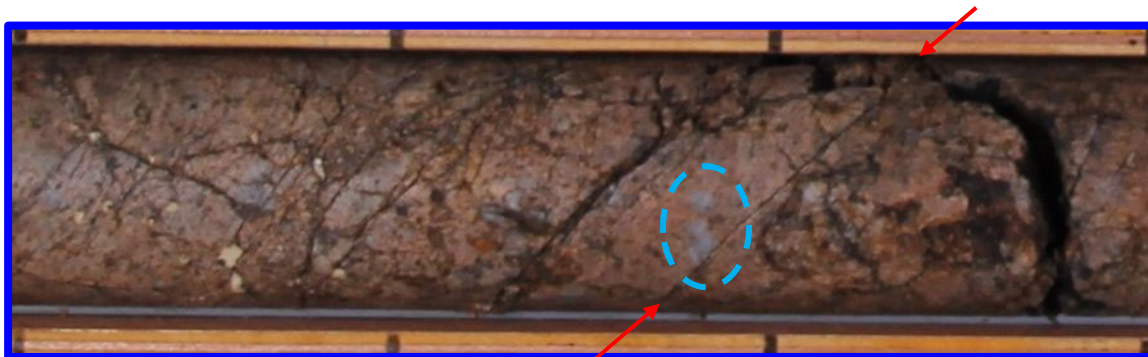
H27-B-2 深度94.26～94.38m: 破碎部としていない箇所

・「94.26～94.38m: ϕ 5～10mmの大型な石英斑晶が点在し、一部は35～50° 割れ目で切断されている。」と記載の箇所については、切断している割れ目に細粒部は認められない。また、割れ目周辺の岩盤に原岩組織が認められ、系統的な割れ目も存在しないことから、破碎部ではないと判断した。

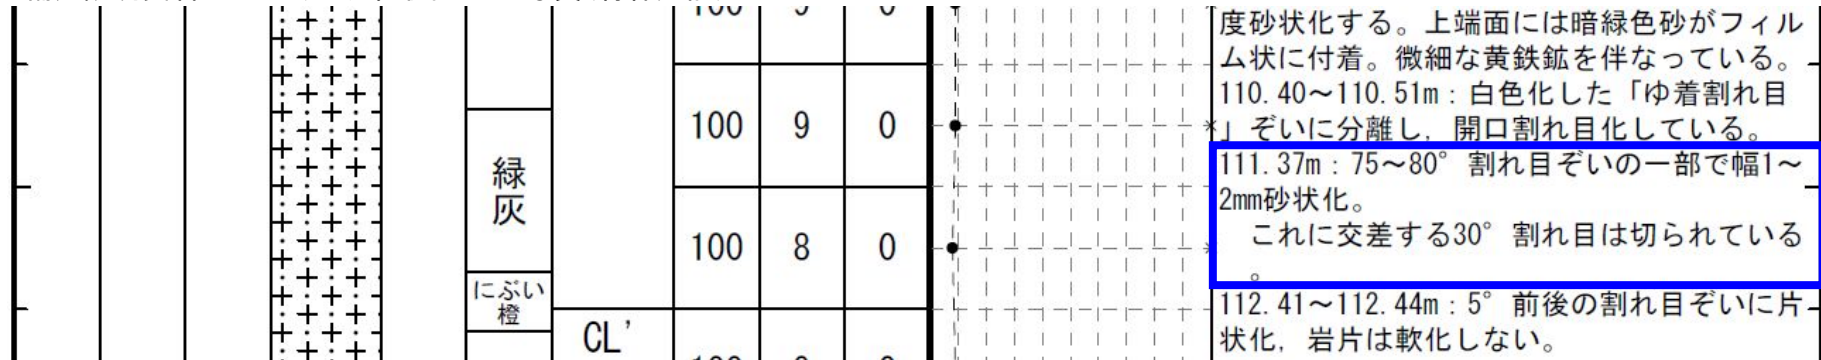
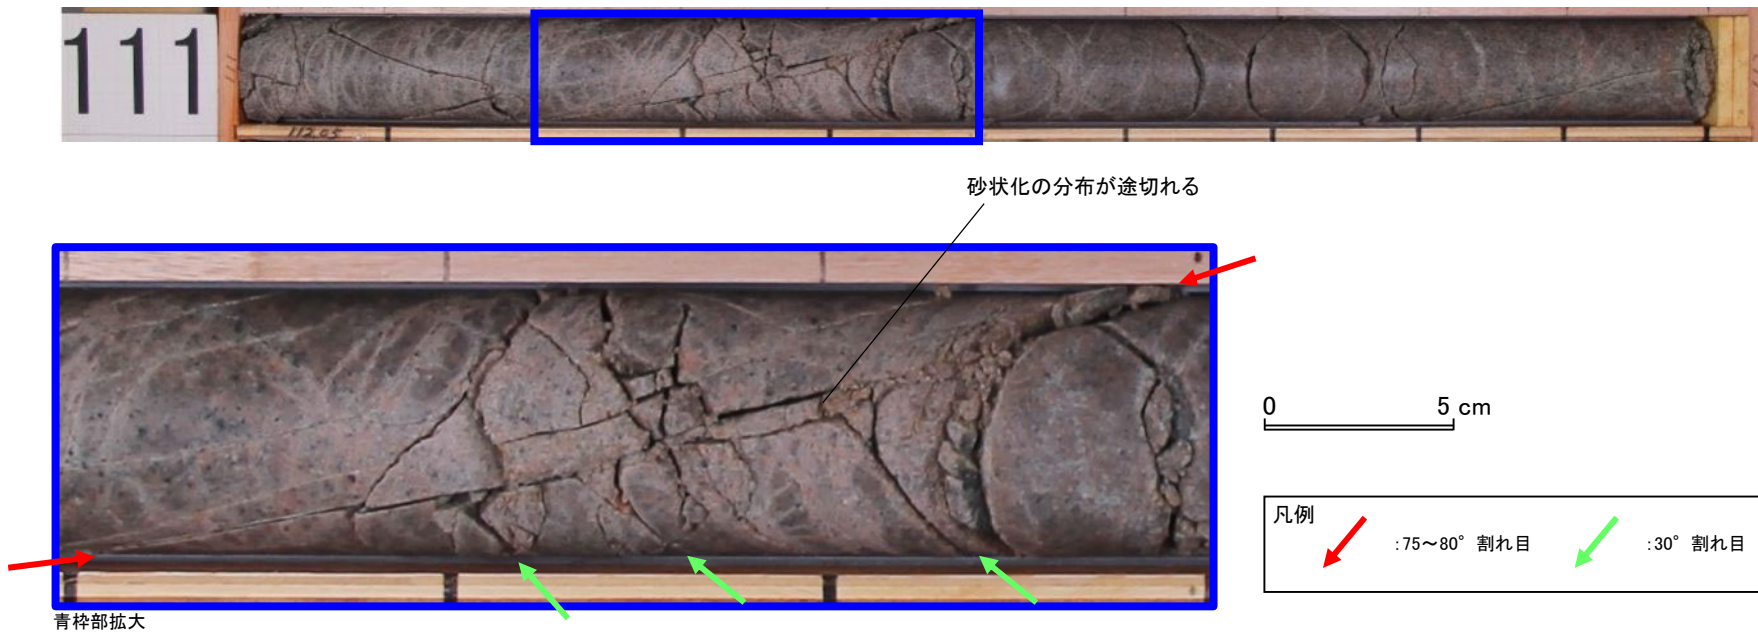
H27-B-2 深度111.37m:破碎部としていない箇所

・「111.37m:75~80° 割れ目ぞいの一部で幅1~2mm砂状化。これに交差する30° 割れ目は切られている。」と記載の箇所については、75~80° の高角度割れ目沿いの砂状化の分布は途切れており、連続性に乏しく、高角度割れ目周辺の岩盤に原岩組織が認められることから、破碎部ではないと判断した。

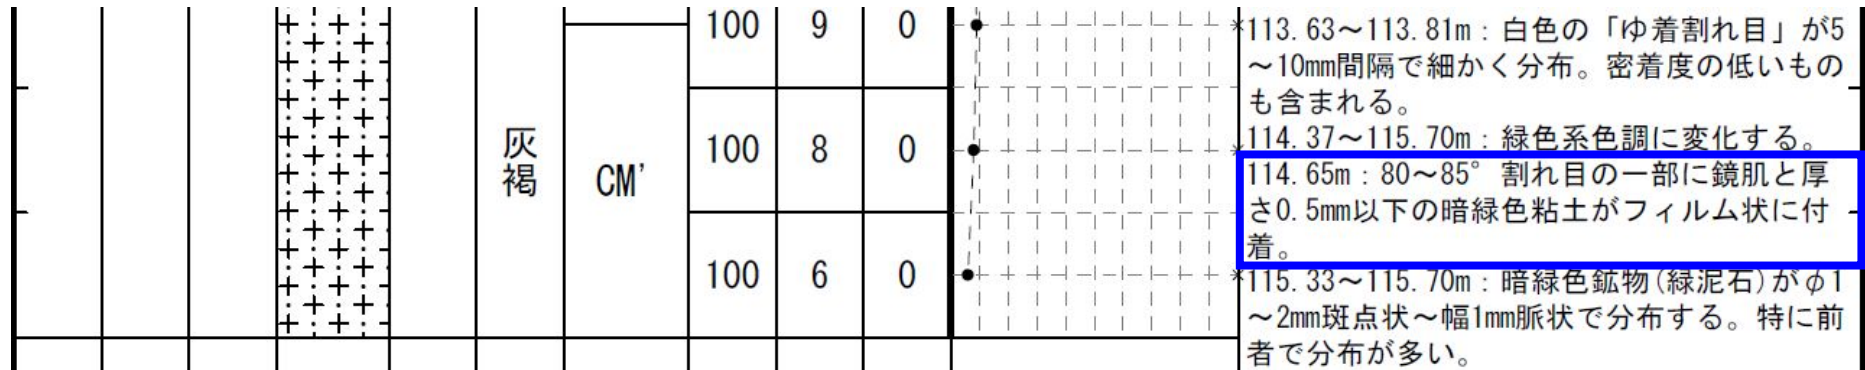
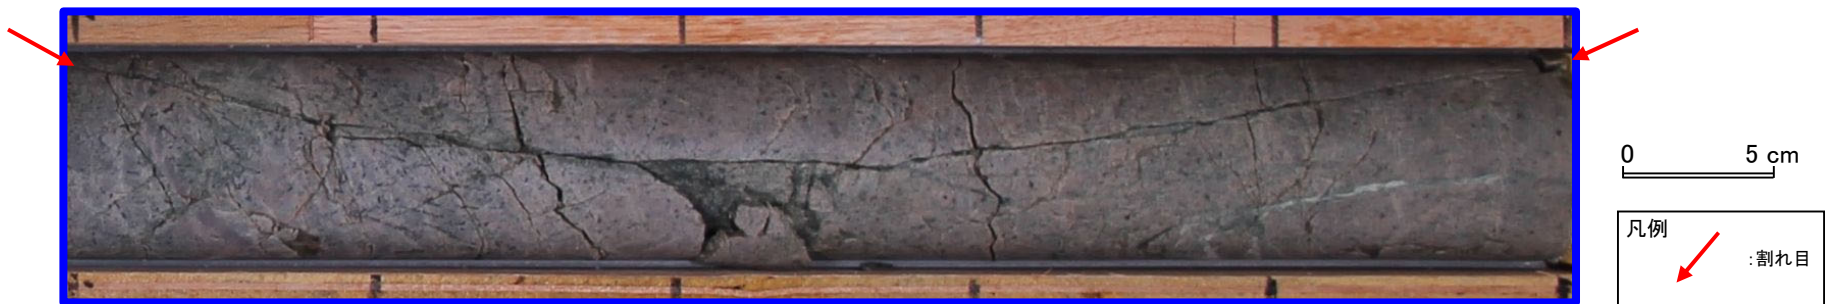
H27-B-2 深度114.65m: 破碎部としていない箇所

・「114.65m: 80~85° 割れ目の一部に鏡肌と厚さ0.5mm以下の暗緑色粘土がフィルム状に付着。」と記載の箇所については、割れ目は湾曲して直線性に乏しく、割れ目周辺の岩盤に原岩組織が認められ、系統的な割れ目も存在しないことから、破碎部ではないと判断した。

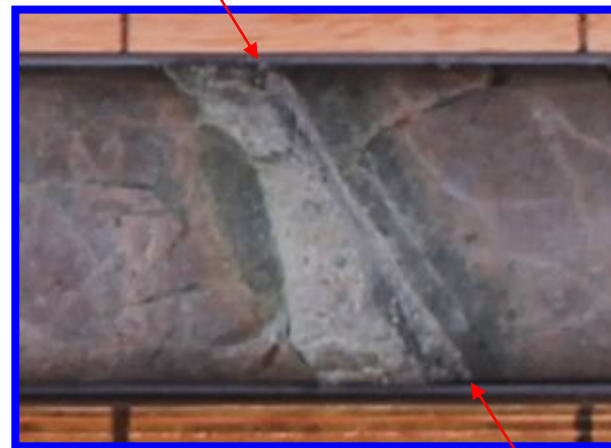
H27-B-2 深度120.63～120.65m:断層岩区分の評価

- ・深度120.63～120.65mの「礫質粘土状」と記載の箇所については、本破碎部は粘土質礫状を呈するものである。やや軟質であるが、上端・下端の境界面は湾曲し、直線性に乏しく、原岩組織が認められる岩片を主体とし基質も細粒化した岩片からなる組織も認められることから変質したカタクレーサイトであると判断した。
- ・深度120.65mの「軟弱粘土(ガウジ)」と記載の箇所については、幅が狭いため、原岩組織が認められる岩片を主体とし基質も細粒化した岩片からなる組織の有無を把握できなかったが、軟質で、粘土の連続性及び直線性が良いことから断層ガウジであると判断した。

- 120.63～120.65m:破碎部(主せん断面120.65m)
- 120.63～120.65m:Hb
上端は12～32°で湾曲して、下端32°で直線的に連続。φ2～3mm石英粒、φ3～10mm岩片計20%程度含む軟質な「礫質粘土状」呈する。
色調はオリーブ灰(2.5GY6/1)。厚さ15～25mm。
- 120.65m:Hc-1
32°で上下端とも直線的に連続。石英粒、岩片を殆んど含まない軟弱粘土(ガウジ)。
色調はオリーブ灰(2.5GY5/1)。厚さ1～3mm。

深度120.65mの軟弱粘土

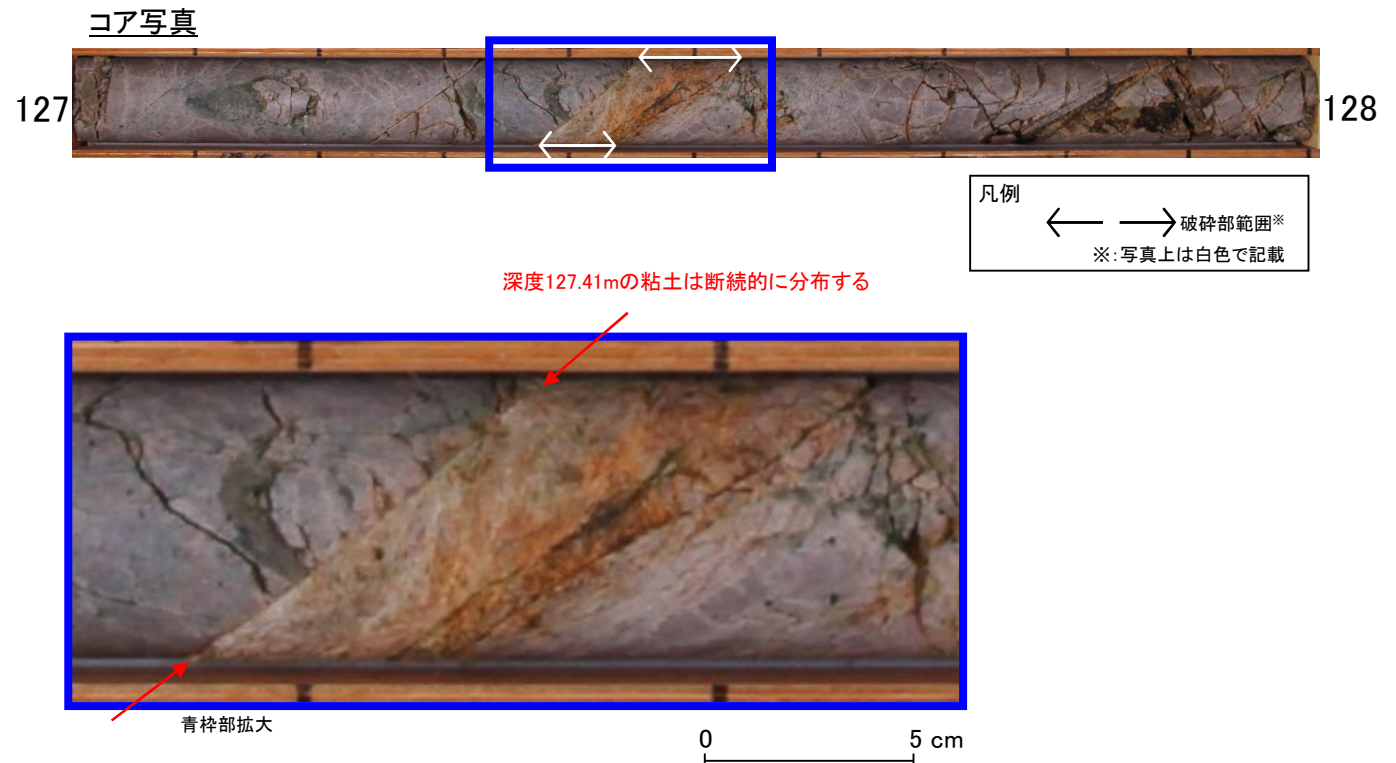
- 127.41～127.48m: 破碎部(主せん断面127.41m)
- 127.41m: Hc-1
50°で上下端とも直線的に連続。石英粒、岩片を含まない軟弱粘土(ガウジ)。色調は灰白(10YR8/1)。厚さ0.5～1mm。
- 127.41～127.48m: Hj
上端50°で直線的、下端は50～66°で湾曲して連続。φ3～5mmに細片化した岩片からなり、岩片間には幅1～2mmの軟弱粘土が脈状に分布。岩片は硬さ「D」主体で硬さ「E」も少量含む。127.47mに主せん断面と同方向のs_jぞいにマンガン鉱染を伴う。色調はにぶい黄橙(10YR7/4)。厚さ40～45mm。

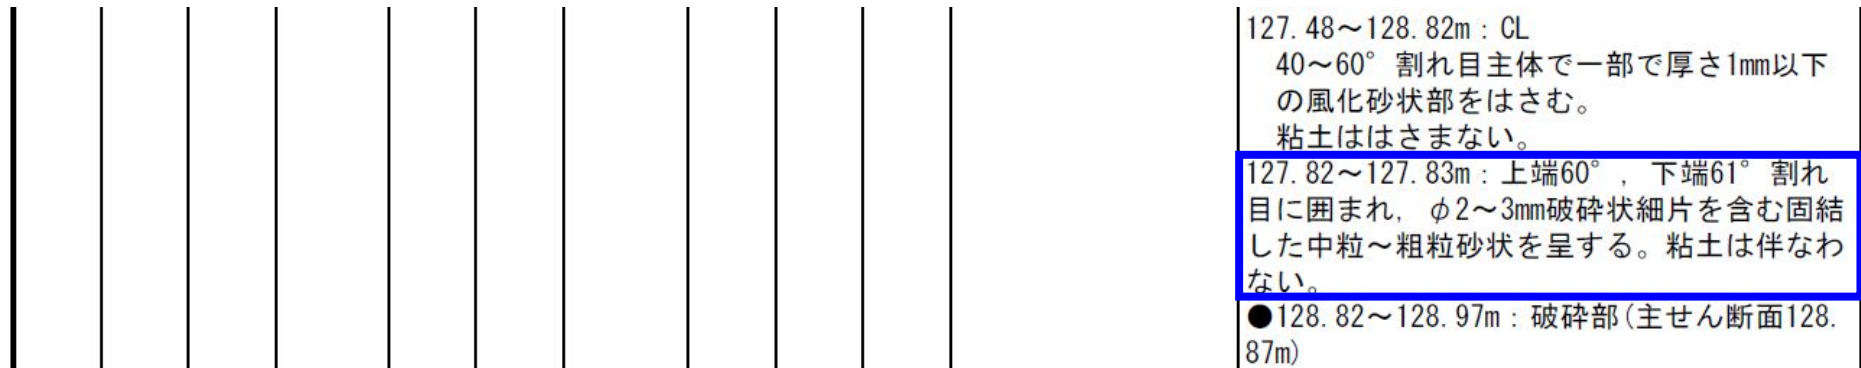
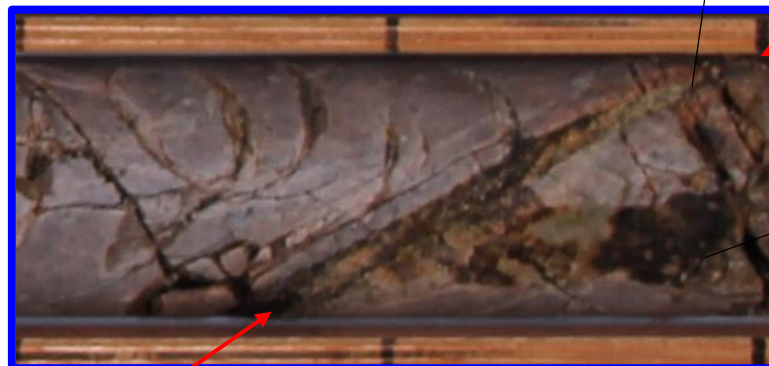
H27-B-2 深度127.82~127.83m: 破碎部としていない箇所

・「127.82~127.83m: 上端60° , 下端61° 割れ目に囲まれ, φ2~3mm破碎状細片を含む固結した中粒~粗粒砂状を呈する。粘土は伴なわない。」と記載の箇所については, 中粒~粗粒砂状部は, 途中でせん滅し, 連続性に乏しいこと, 下位の別方向の割れ目にも同様なマンガン汚染した砂状部が見られること, 中粒~粗粒砂状部を伴う割れ目の周辺岩盤に原岩組織が認められることから, 割れ目に挟在する砂状部は, 地下水の流入に伴って運ばれた砂粒子及びその後のマンガンの沈着によるもので, 破碎部ではないと判断した。

砂状部がせん滅する

マンガン汚染した砂状部

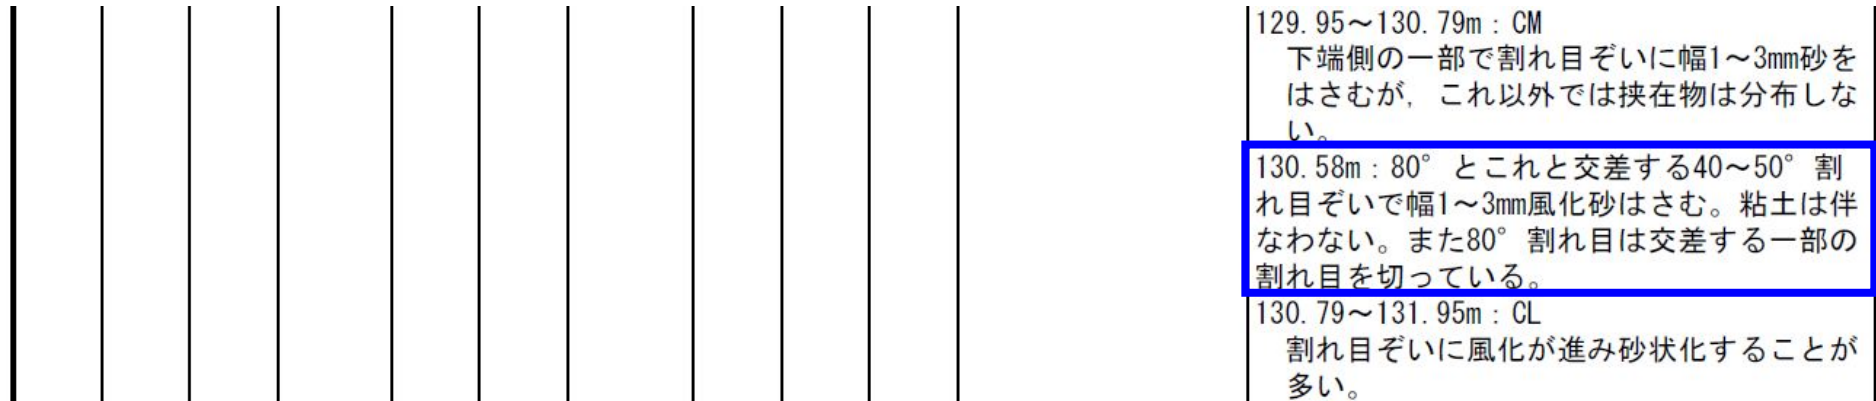
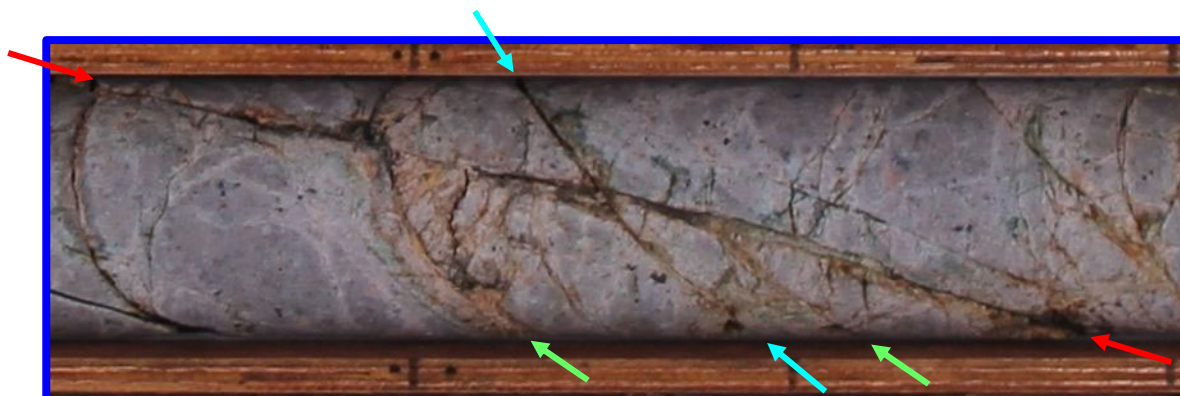
H27-B-2 深度130.58m: 破碎部としていない箇所

・「130.58m:80° とこれと交差する40~50° 割れ目ぞいで幅1~3mm風化砂はさむ。粘土は伴なわない。また80° 割れ目は交差する一部の割れ目を切っている。」と記載の箇所については、高角度の割れ目と交差し、ずれを伴わない中角度の割れ目が存在すること、高角度割れ目周辺の岩盤には原岩組織が認められ、系統的な割れ目も存在しないことから、破碎部ではないと判断した。

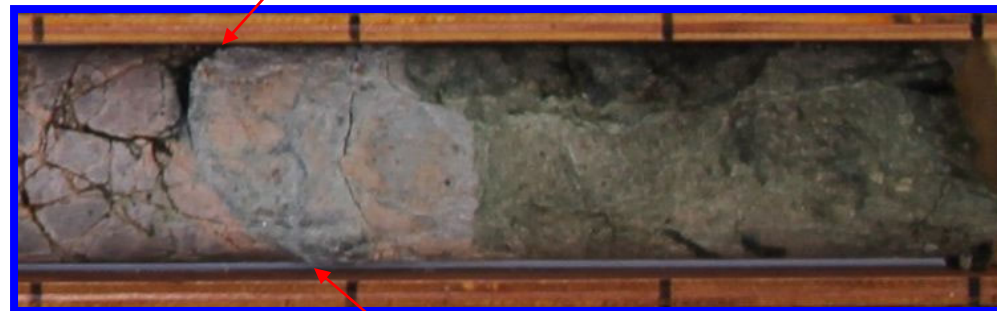
- ・深度133.75mの「軟弱粘土(ガウジ)」と記載の箇所については、幅が狭いため、原岩組織が認められる岩片を主体とし基質も細粒化した岩片からなる組織の有無を把握できなかったが、軟質で、粘土の連続性及び直線性が良いことから断層ガウジであると判断した。
- ・深度133.75～133.80mの「礫質粘土状」と記載の箇所については、本破碎部は粘土質礫状を呈するものである。全体的にやや軟質であるが、含まれる細粒部は網目状に分布し、連続性及び直線性に乏しく、原岩組織が認められる岩片を主体とし基質も細粒化した岩片からなる組織も認められることから変質したカタクレーサイトであると判断した。
- ・深度133.80～133.92mの「粘土混じり岩片状」と記載の箇所については、全体的にやや軟質であるが、含まれる細粒部は網目状に分布し、連続性及び直線性に乏しく、原岩組織が認められる岩片を主体とし基質も細粒化した岩片からなる組織も認められることから変質したカタクレーサイトであると判断した。

- 133.75～133.92m：破碎部(主せん断面133.75m)
133.75m：Hc-1
45°で上下端とも直線的に連続。石英粒や岩片を含まない軟弱粘土(ガウジ)。色調は明緑灰(10G7/1)。厚さ0.5～1mm。
- 133.75～133.80m：Hb
上端45°で直線的に、下端35°で波打って連続。粘土化した硬さ「E」や硬さ「D」岩片を20～30%含む軟質な「礫質粘土状」呈する。硬さ「D」岩片中には主せん断面と同方向の割れ目が分布する。色調は緑灰(10G6/1)。厚さ30～40mm。
- 133.80～133.92m：Hj
上端35°、下端50°でともに波打って連続。大半が粘土化したφ5～10mm岩片で、岩片間は幅1～2mm灰白～緑灰色軟質粘土が脈状に分布。全体に「粘土混じり岩片状」を呈する。
色調は上端側が緑灰(10G6/1)、下端側がオリブ灰(2.5GY5/1)。厚さ100mm。

深度133.75mの軟弱粘土

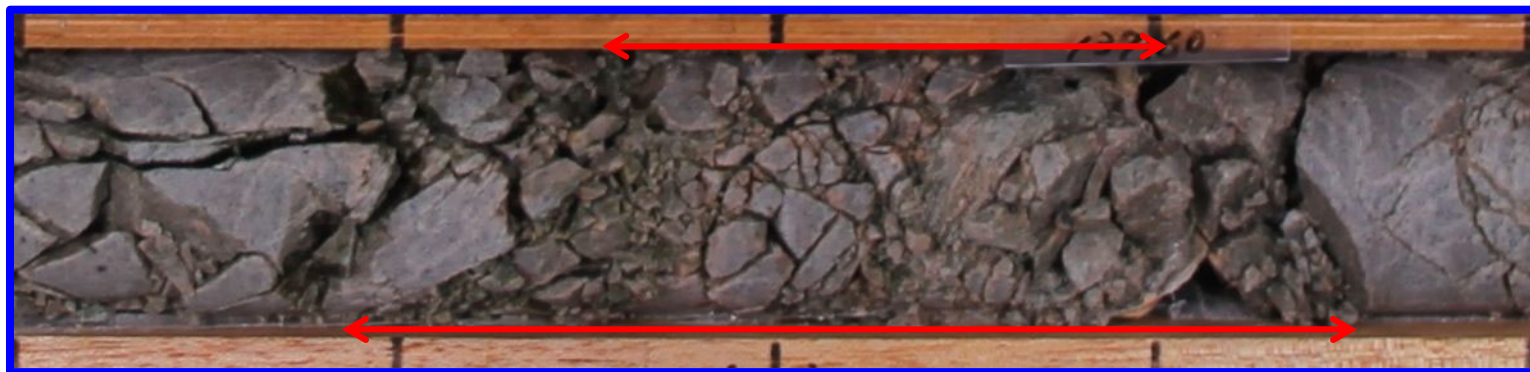
H27-B-2 深度137.44～137.60m: 破碎部としていない箇所(1/2)

・「137.44～137.53mはφ5～10mm破碎状の細礫主体。137.53～137.60mは締った砂状部も含む。」と記載の箇所については、該当区間のBHTV孔壁展開画像では、割れ目が密集するものの、孔壁の側壁～底面側では健岩部が認められ、また、連続する細粒部を伴わないことから、破碎部ではないと判断した。

137.44～137.53mはφ5～10mm破碎状の細礫主体。137.53～137.60mは締った砂状部も含む。

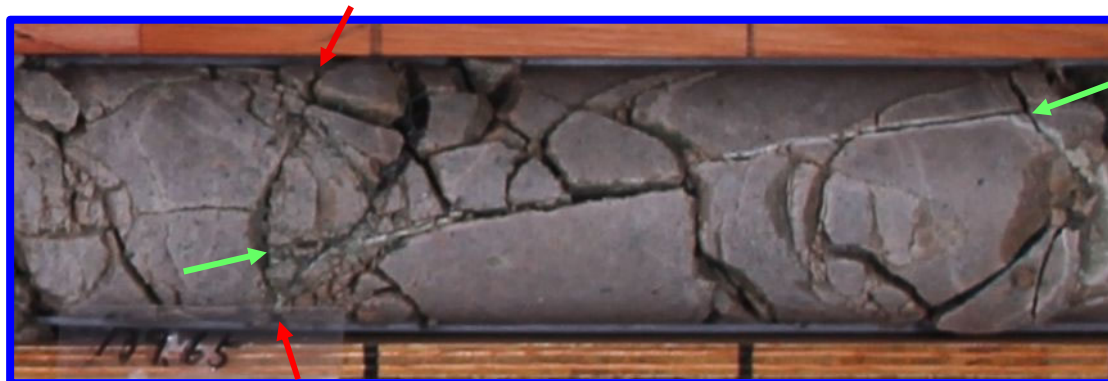
H27-B-2 深度138.75m:破碎部としていない箇所

・「138.75m:80° 割れ目に厚さ1mm方解石脈はさむ。この脈は138.67m・38° 割れ目で切られている。」と記載の箇所については、38° 割れ目には細粒部が認められず、割れ目周辺の岩盤には原岩組織が認められ、系統的な割れ目も存在しないことから、破碎部ではないと判断した。

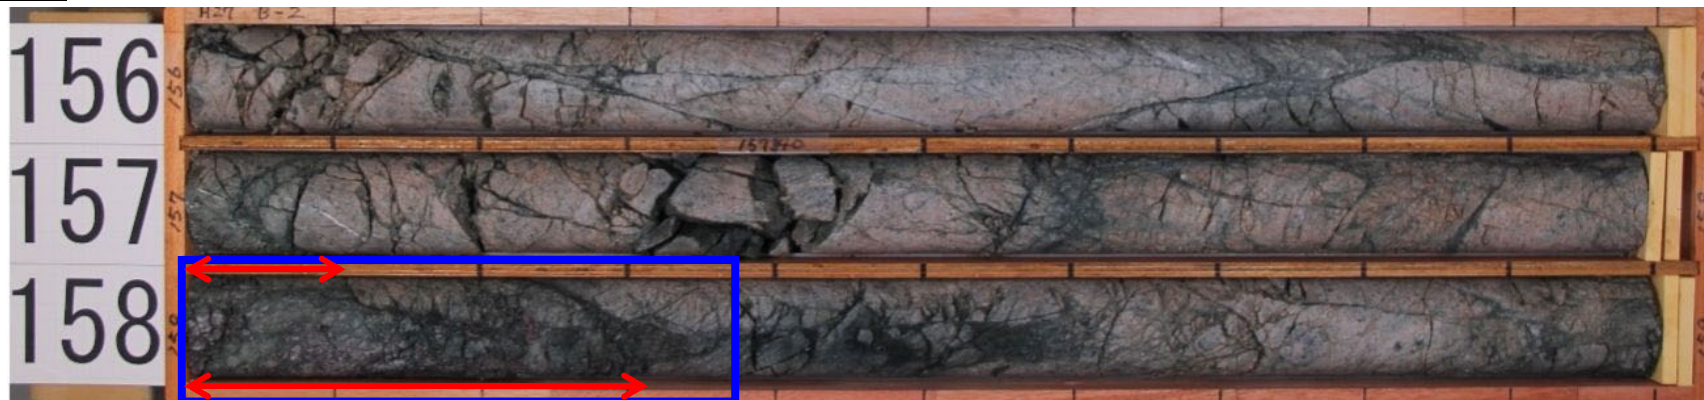
H27-B-2 深度158.00~158.20m, 158.24m: 破碎部としていない箇所(1/2)

・「158.00~158.20m: ϕ 5~10mm破碎礫状部と固結砂状部からなり砂礫状を呈する。」「下端は158.24mで、下端面には鏡肌と緑泥石粘土フィルムが付着する。」と記載の箇所については、該当区間周辺のBHTV孔壁展開画像では、深度156.60~158.60mの間で様々な方向の割れ目に暗灰色を呈する細粒部が充填している。割れ目周辺の岩盤には原岩組織が認められ、系統的な割れ目も存在しない。また、暗灰色を呈する細粒部を伴う同様な高角度割れ目は、深度156.00~156.50m付近にも認められることから、破碎部ではないと判断した。

下端は158.24mで、下端面には鏡肌と緑泥石粘土フィルムが付着する。

158.00~158.20m: ϕ 5~10mm破碎礫状部と固結砂状部からなり砂礫状を呈する。

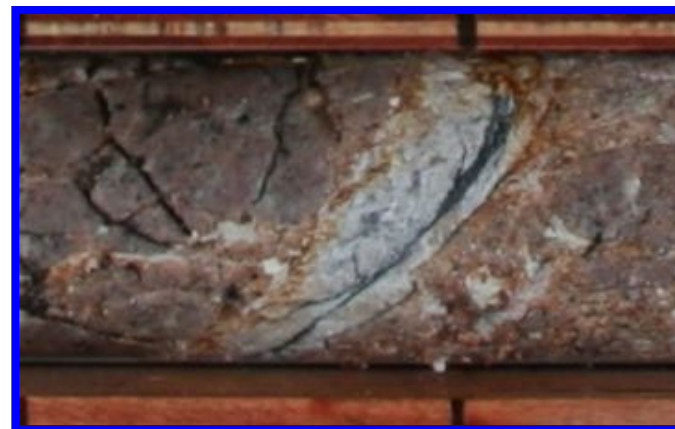
・深度47.37～47.40mの「角礫混り砂状破碎部」と記載の箇所については、粘土混じり礫状を呈し、連続性及び直線性が良い暗灰色の細粒部を挟在するが、全体的に硬質で、原岩組織が認められる岩片を主体とし基質も細粒化した岩片からなる組織が認められることからカタクレーサイトであると判断した。

●47.37～47.40m: 破碎部
▲47.37～47.40m: 角礫混り砂状破碎部 (Hb)
)。上端40°, 幅20mm程度。

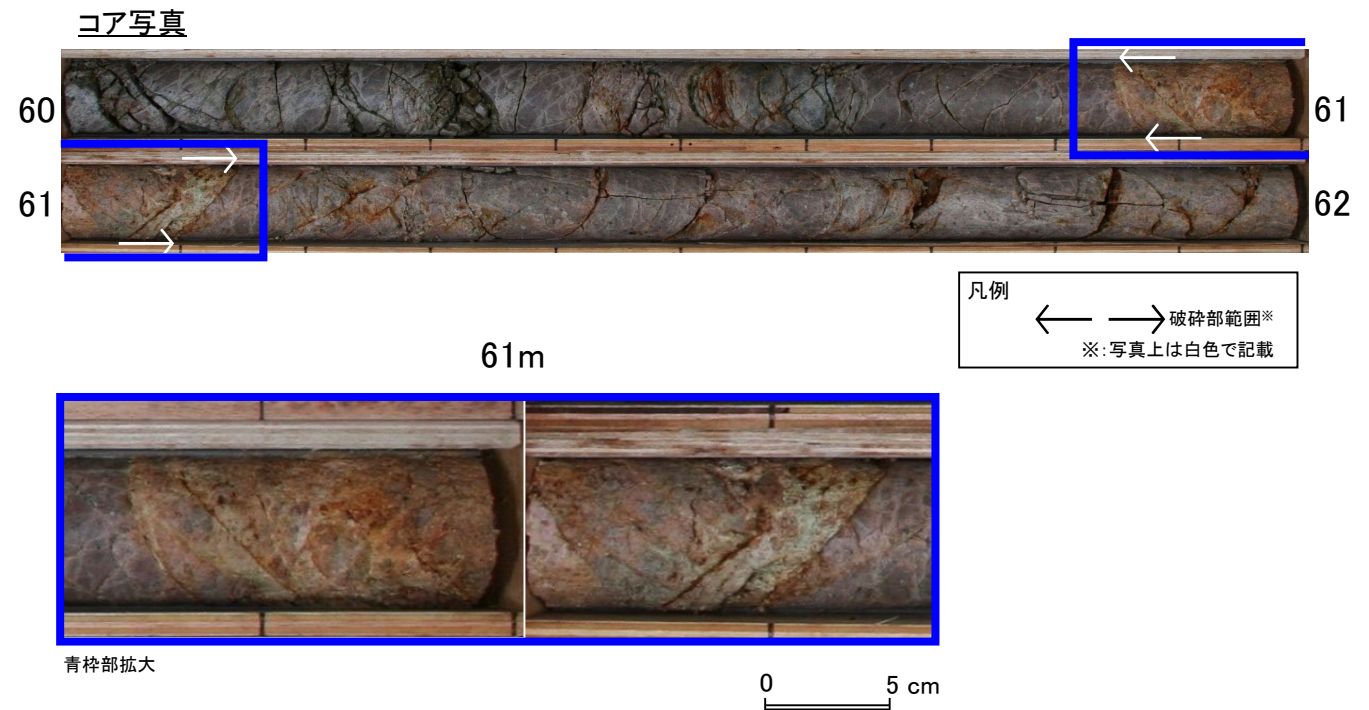
・深度60.85～61.12mの「粘土混り角礫状破碎部」と記載の箇所については、全体的に硬質で、含まれる細粒部は網目状に分布し、連続性及び直線性に乏しく、原岩組織が認められる岩片を主体とし基質も細粒化した岩片からなる組織も認められることからカタクレーサイトであると判断した。

●60.85～61.12m: 破碎部
▲60.85～61.12m: 粘土混り角礫状破碎部 (Hj)。
上端40°, 下端50°で境界明瞭。岩組織は残留、硬質。

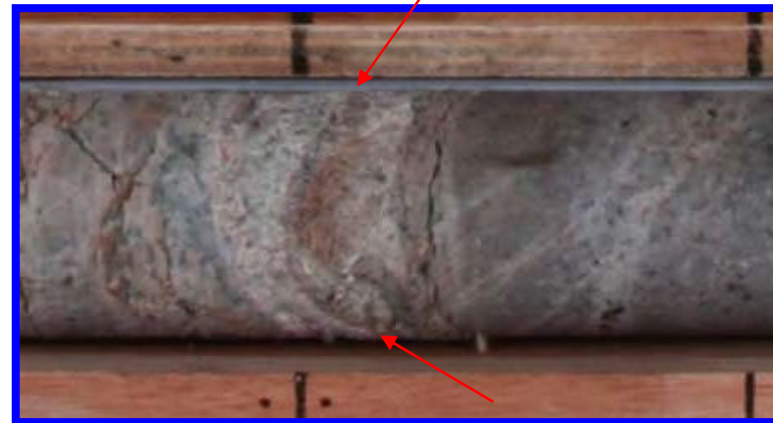
H24-B14-2 深度101.47～101.52m:断層岩区分の評価

- ・深度101.47～101.50mの「粘土質砂状破碎部」と記載の箇所については、全体的にやや硬質で、含まれる細粒部は、下端のフィルム状の細粒部を除くと、網目状に分布し、連続性及び直線性に乏しく、原岩組織が認められる岩片を主体とし基質も細粒化した岩片からなる組織も認められることから、カタクレーサイトであると判断した。
- ・深度101.50～101.52mの「粘土混り砂礫状破碎部」と記載の箇所については、全体的に硬質で、含まれる細粒部は局所的に分布し、連続性及び直線性に乏しく、原岩組織が認められる岩片を主体とし基質も細粒化した岩片からなる組織も認められることから、カタクレーサイトであると判断した。

- 101.47～101.52m: 破碎部
- ▲ 101.47～101.50m: 粘土質砂状破碎部 (Hb)。傾斜25°, 幅30mm。灰白色
- ▲ 101.50～101.52m: 粘土混り砂礫状破碎部 (Hj)。幅20mm。灰白～明褐灰色。

深度101.50mのフィルム状の細粒部

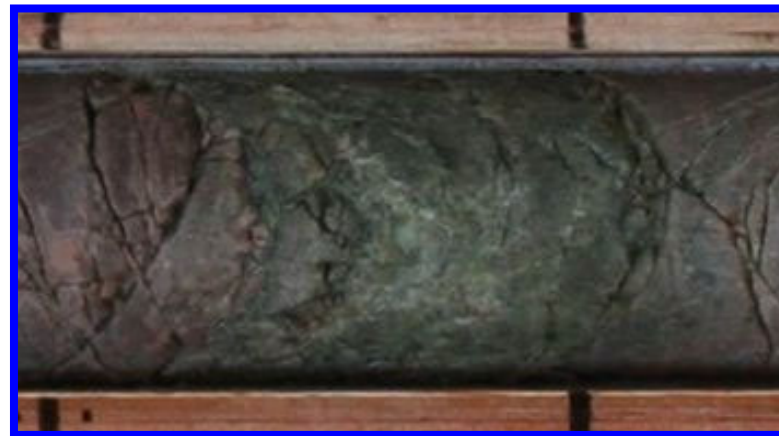
・深度105.54～105.61mの「シルト混り砂礫状破碎部」と記載の箇所については、全体的に硬質で、含まれる細粒部は局所的に分布し、連続性及び直線性に乏しく、原岩組織が認められる岩片を主体とし基質も細粒化した岩片からなる組織も認められることからカタクレーサイトであると判断した。

●105.54～105.61m：破碎部
▲105.54～105.61m：シルト混り砂礫状破碎部(Hj)。上下端45°。オリーブ灰。灰白色粘土脈が分布。
