## H27-B-2孔で確認された破砕部 (1/5)

- H27-B-2孔で確認された破砕部について、薄片観察による断層岩区分を実施した。
- 薄片観察の結果、肉眼観察に基づく評価から見直した箇所は、深度68.02-68.06mの非モデル化破砕部、深度85.58-85.76mの非モデル化破砕部、深度91.69-91.76mの非モデル化破砕部及び深度120.63-120.65mの非モデル化破砕部であり、カタクレーサイトのみからなる破砕部と判断した。
- また、追加した文献も踏まえて実施した薄片観察により従前の薄片観察に基づく評価から見直した箇所は、深度35.36-35.46mの非モデル化破砕部、深度48.08-48.12mの非モデル化破砕部である。
- 156頁以降に薄片観察結果を示す。
- H27-B-2孔には、K断層に類似するような、断層ガウジを伴う逆断層センス卓越の破砕部は認められない。

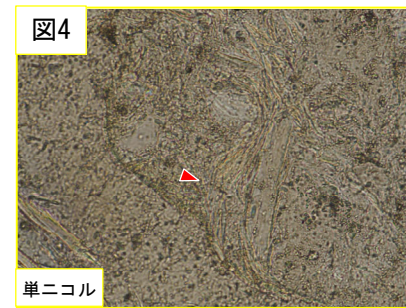
- ・最新活動ゾーンには、以下の特徴が認められる。
- ジグソー状の角礫群が認められる。(図3)
- 塑性変形した雲母粘土鉱物が認められる。(図4)

赤矢印は屈曲箇所を示す。 50 μm

ステージを反時計回りに約45度回転
