K断層の性状一覧表(11/12)

K断層南方の破碎部の性状

H24-D1-1孔で確認された破砕部 (1/3)

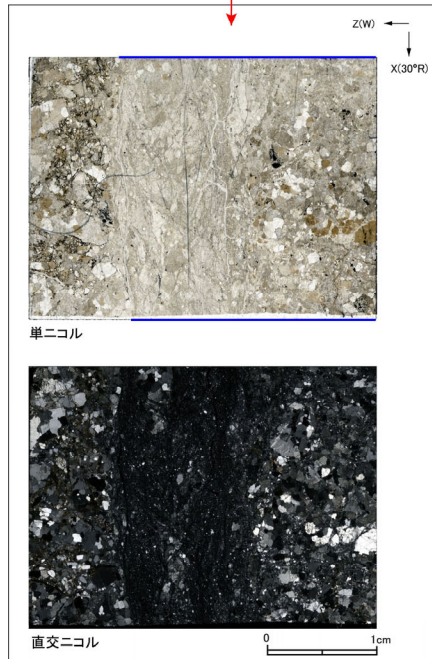
H24-D1-1 深度45.91~48.28m 非モデル化破砕部 (1/3)

- ・H24-D1-1のボーリングコアから採取した薄片試料の観察結果によれば最新活動面(深度47.65m)の変位センスは、左ずれを伴う正断層である。
- ・追加した文献も踏まえて薄片観察を実施し、最新活動ゾーンに認められる以下の特徴を薄片観察における断層岩区分の考え方に照らして、カタクレーサイトのみからなる破砕部であると判断した。
- 基質を構成する粘土鉱物は少ない。
- 岩片量は漸移的に変化する。
- 多様な粒径の岩片が多く認められる。
- 角ばった岩片が多い。
- ジグソー状の角礫群が認められる。

最新活動面の条線観察結果

薄片の作成方向は最新活動面に
直交方向かつ条線方向に平行方向

走向・傾斜 N1°E 58°W
 X: 条線方向(下向きを正とする)
 Z: 断層面の法線方向(上盤側を正とする)

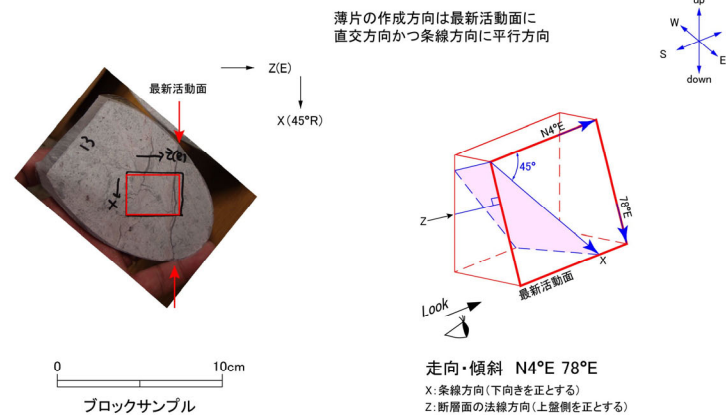
H24-D1-1 深度78.77~79.19m 非モデル化破砕部 (1/2)

・H24-D1-1のボーリングコアから採取した薄片試料の観察結果によれば最新活動面(深度79.19m)の変位センスは、右ずれを伴う逆断層である。
 ・追加した文献も踏まえて薄片観察を実施し、最新活動ゾーンに認められる以下の特徴を薄片観察における断層岩区分の考え方に照らして、カタクレーサイトのみからなる破砕部であると判断した。

- 基質を構成する粘土鉱物は少ない。
- 最新活動面に沿った帯状の粘土状部は局所的である。
- 多様な粒径の岩片が多く認められる。
- 角ばった岩片が多い。
- シグソー状の角礫群が認められる。
