K断層の性状(擁壁撤去法面)

K断層の性状(原電道路ピット/ふげん道路ピット)

K断層の連続性評価について

K断層の連続性評価について K断層における断層ガウジの特徴の例示

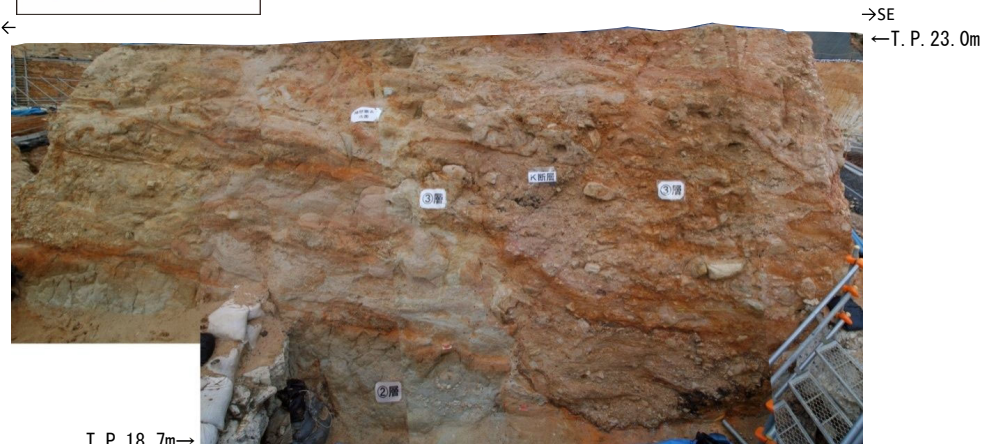
- ②層：礫混じりシルト質砂：褐灰色～浅黄橙色 (7.5YR6/1～10YR8/4)
 基質はシルト、細～中粒砂であり、礫は径100mm以下の角～亜角礫主体である。全体的にやや軟質で北西側ほど硬質となる。
 ②層上限面の傾斜は、K断層の上盤側で10°程度で、下盤側でほぼ水平を示す。
- ③層
 A層：礫・シルト混じり砂：浅橙色～浅黄橙色 (5YR8/3～10YR8/3)
 礫は径20mm以下の風化を受けた亜円～亜角礫主体である。
 基質は細～粗粒砂主体であり、レンズ状のシルト～シルト質砂を含む。
- C1層：砂礫：明黄褐色～にぶい橙色 (10YR6/6～7.5YR7/3)
 礫率30～60%であり、レンズ状に砂層を挟む。
 礫混じり砂質シルト：淡赤橙色～灰白色 (2.5YR7/3～7.5YR8/1)
 基質は細～中粒砂であり、淘汰はやや良い。
 礫は径40mm以下の風化を受けた亜角～亜円礫主体である。
- C2層：砂礫：にぶい橙色～明黄褐色 (7.5YR7/3～10YR6/6)
 礫率30～60%であり、淘汰はきわめて悪い。
 礫は径200mm以下の風化を受けた角～亜角礫主体である。
 基質は中～粗粒砂であり、レンズ状に中～粗粒砂の砂層を含む。
- C3層：礫質砂：にぶい橙色～浅黄橙色 (5YR6/4～7.5YR8/3)
 礫は径100mm以下の風化を受けた亜角～亜円礫主体である。
 基質は中～粗粒砂で、淘汰はやや悪い。

- ① f: N26° E57° W
 ② f: N19° E48° W
 ③ b: N66° E14° S
 ④ b: N6° E12° E
 f: せん断面
 b: 層理面

- D-1トレンチ擁壁撤去法面では、②層、③層を逆断層センスで変位させるK断層が認められる。
- ②層上面の鉛直変位量は、撓曲変形を含めて約0.9mである。

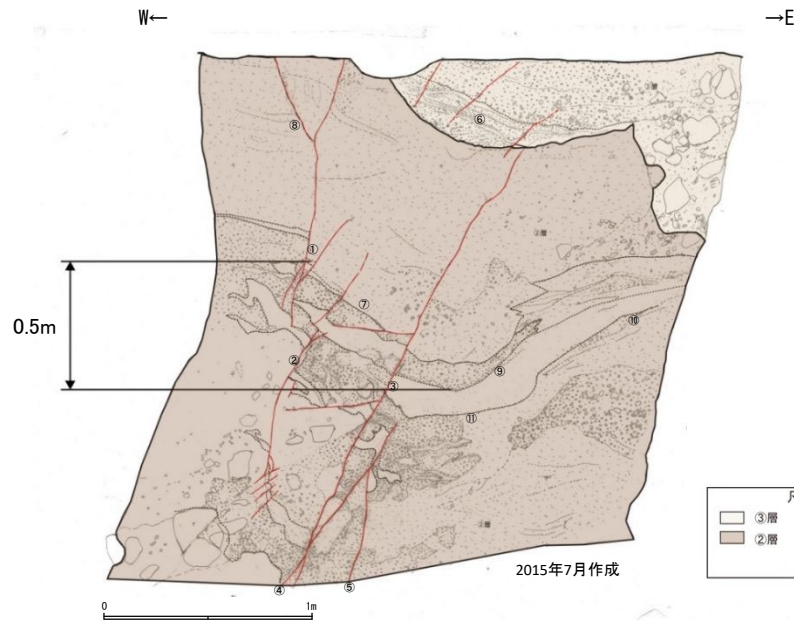
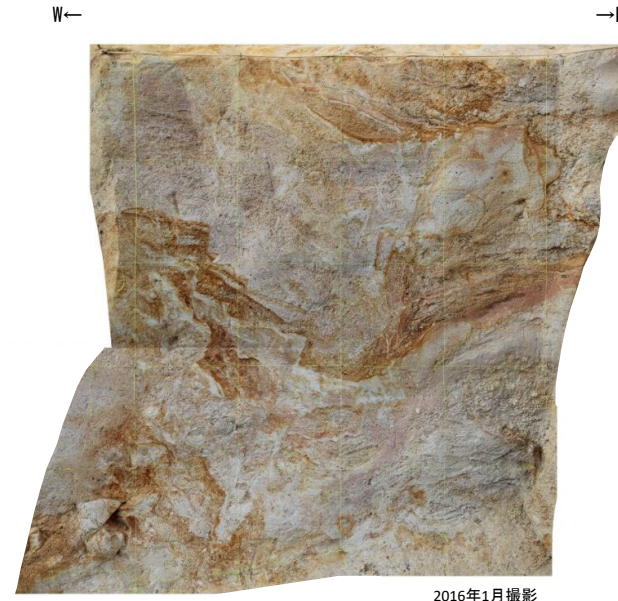
K断層の性状(ふげん道路ピット)

- | | |

K断層は数条に分岐しており、②層内の地層を変位基準とした鉛直変位量は合計で約0.5mである。

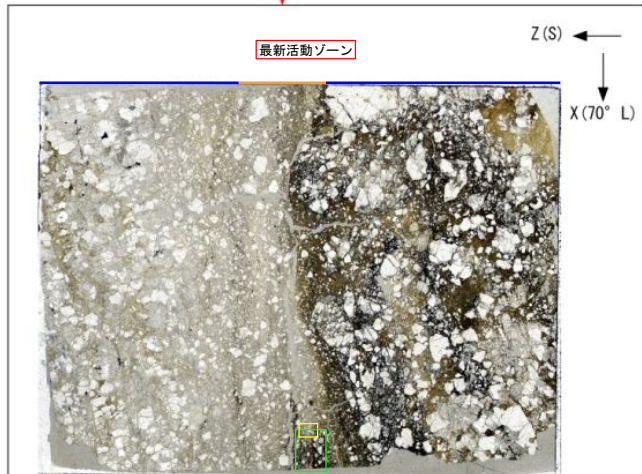
D-1トレンチ1-1ピット K断層(3/3)

- ・最新活動ゾーンには、以下の特徴が認められる。
- せん断構造に伴う粘土鉱物の定向配列が認められる。(図3)
- 基質は粘土鉱物を主体とする。(図3)
- 岩片は少ない。(図3)
- 丸みを帯びている岩片が多い。(図3)
- 岩片の粒界を横断する破断面が認められる。(図4)

破線は粘土鉱物の配列を示す。
