1~2号機原子炉建屋上部階調査の計画について

東京電力ホールディングス株式会社

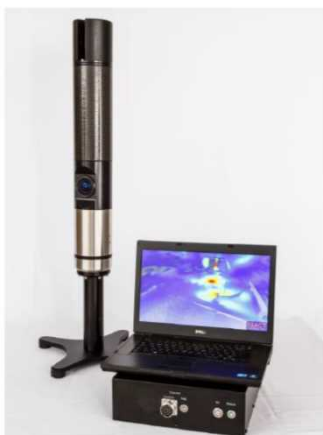
○ γ イメージャ
 γ 線測定結果と3Dスキャン情報を
組み合わせ、 γ 線の3次元分布を取得

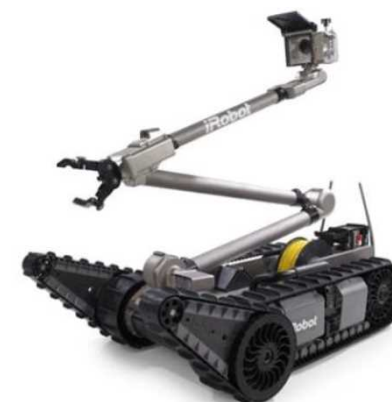
○Packbot
各種装置を搭載し
運搬・設置を行う
