K断層の連続性評価結果

K断層の連続性評価について

敦賀発電所2号炉 敷地の地形、地質・地質構造に関するコメント一覧(1/10)

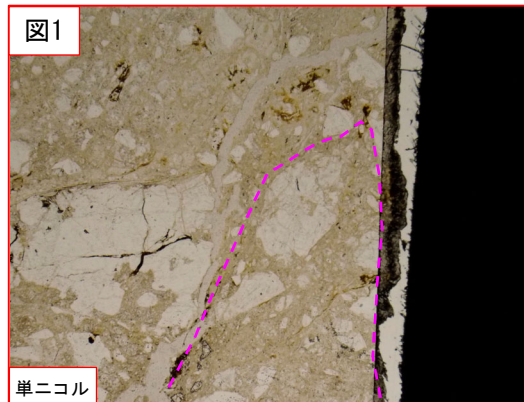
H24-D1-2 深度19.78~19.87m 非モデル化破碎部 (2/3)

- ・最新活動ゾーンには、以下の特徴が認められる。
- 基質を構成する粘土鉱物は少ない。(図1)
- 最新活動面に沿った帯状の粘土状部は連続しない。(図1)
- 多様な粒径の岩片が多く認められる。(図2)
- 角ばった岩片が多い。(図2)
- ジグソー状の角礫群が認められる。(図2)

破線は粘土状部の分布範囲を示す。

破線はジグソー状の角礫群の範囲を示す。

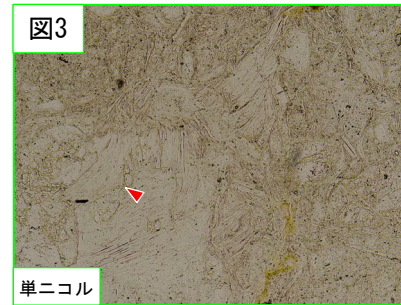
H24-D1-2 深度19.78~19.87m 非モデル化破碎部 (3/3)

・最新活動ゾーンには、以下の特徴が認められる。
➢ 塑性変形した雲母粘土鉱物が認められる。(図3)

赤矢印は屈曲箇所を示す。 200 μm

ステージを反時計回りに
約45度回転

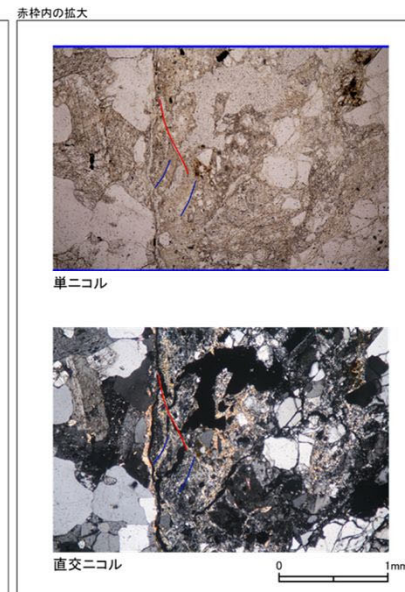
H27-B-3 深度28.12~28.14m 非モデル化破碎部 (1/2)

- ・H27-B-3のボーリングコアから採取した薄片試料の観察結果によれば最新活動面(深度28.12m)の変位センスは、左ずれ成分が卓越する。
- ・追加した文献も踏まえて薄片観察を実施し、最新活動ゾーンに認められる以下の特徴を薄片観察における断層岩区分の考え方に照らして、カタクレーサイトのみからなる破碎部であると判断した。
- 基質を構成する粘土鉱物は少ない。
- 最新活動面に沿った帯状の粘土状部は連続しない。
- 多様な粒径の岩片が多く認められる。
- 角ばった岩片が多い。
- 岩片の粒界を横断する破断面が認められる。
- ジグソー状の角礫群が認められる。

- H27-B-3孔で確認された破砕部について、薄片観察による断層岩区分を実施した。
- 薄片観察の結果、**肉眼観察に基づく評価から見直した箇所は、**深度28.12-28.14mの非モデル化破砕部及び深度129.84-129.91mの非モデル化破砕部**であり、**カタクレーサイトのみからなる破砕部と判断した。
- **183頁以降に薄片観察結果を示す。**
- H27-B-3孔には、K断層に類似するような、断層ガウジを伴う逆断層センス卓越の破砕部は認められない。

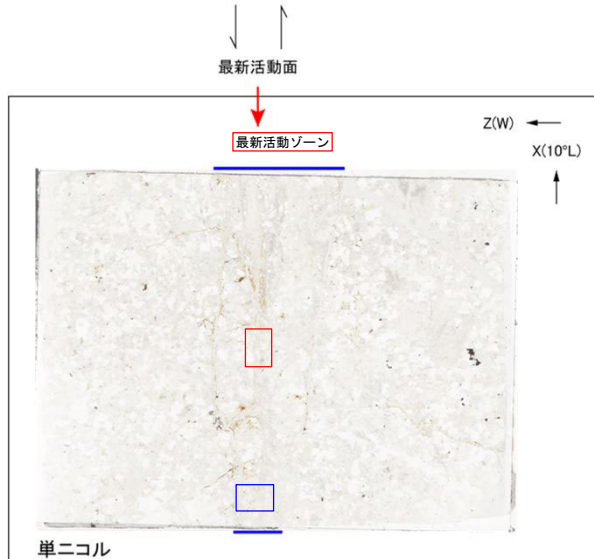
H27-B-3 深度28.12~28.14m 非モデル化破碎部 (2/2)

- ・最新活動ゾーンには、以下の特徴が認められる。
 - 基質を構成する粘土鉱物は少ない。(図1)
 - 最新活動面に沿った帯状の粘土状部は連続しない。(図1)
 - 多様な粒径の岩片が多く認められる。(図2)
 - 角ばった岩片が多い。(図2)
 - 岩片の粒界を横断する破断面が認められる。(図2)
 - ジグソー状の角礫群が認められる。(図2)

破線は粘土状部の分布範囲を示す。

赤矢印は岩片の粒界を横断する破断面を示す。
 破線はジグソー状の角礫群の範囲を示す。

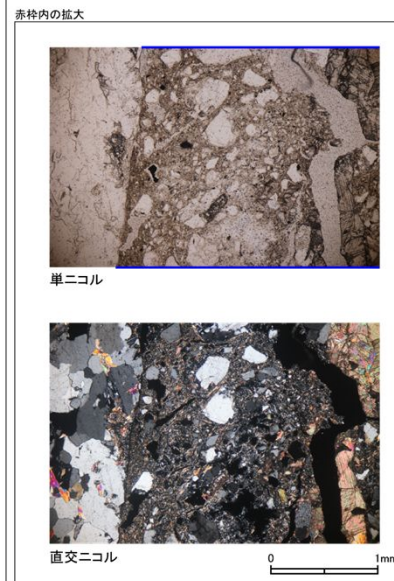
H27-B-3 深度129.84~129.91m 非モデル化破碎部 (1/3)

- ・H27-B-3のボーリングコアから採取した薄片試料の観察結果によれば最新活動面(深度129.84m)の変位センスは、逆断層成分が卓越する。
- ・追加した文献も踏まえて薄片観察を実施し、最新活動ゾーンに認められる以下の特徴を薄片観察における断層岩区分の考え方に照らして、カタクレーサイトのみからなる破碎部であると判断した。
- 基質を構成する粘土鉱物は少ない。
- 最新活動面に沿った帯状の粘土状部は連続しない。
- 多様な粒径の岩片が多く認められる。
- 角ばった岩片が多い。
- ジグソー状の角礫群が認められる。
- 岩片の粒界を横断する破断面が認められる。
- 塑性変形した雲母粘土鉱物が認められる。

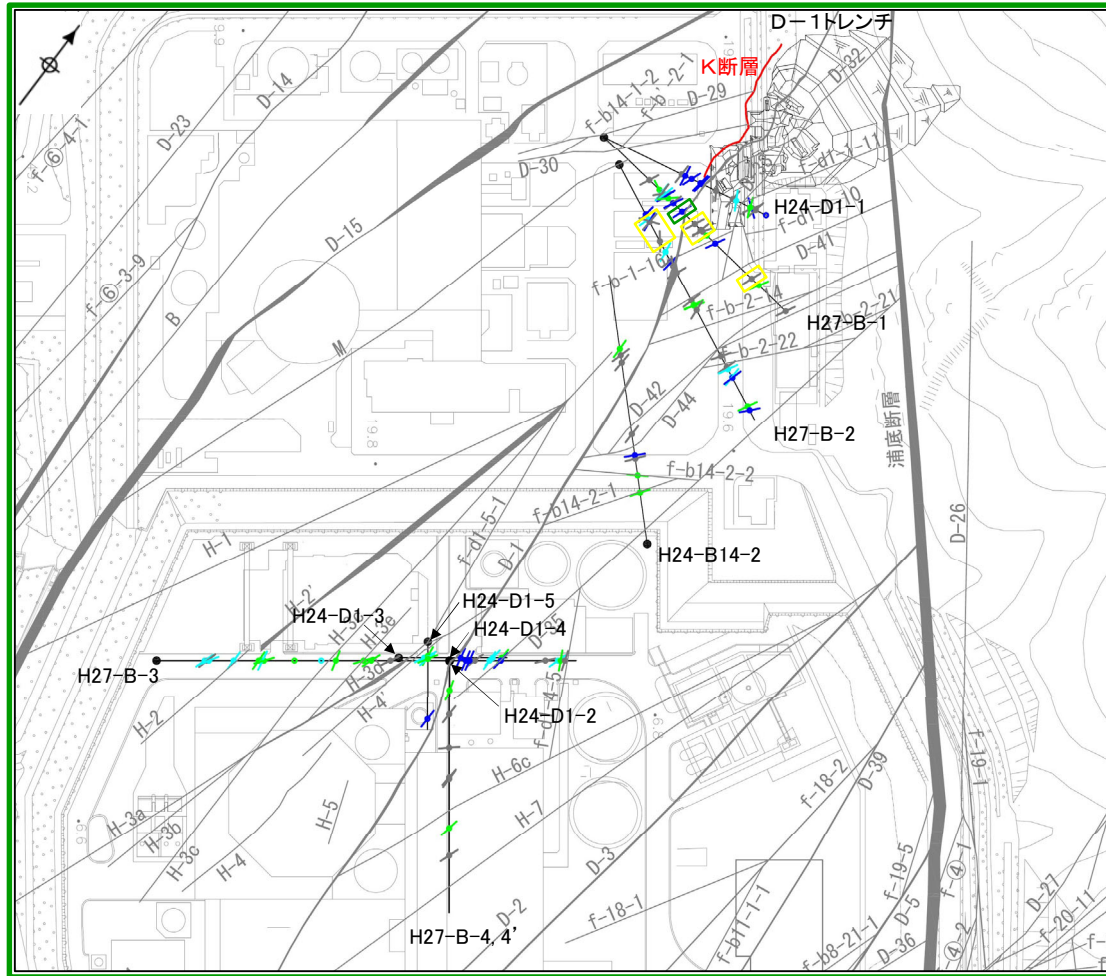
- K断層は、D-1トレンチの北西法面からふげん道路ピットの中央付近に至る区間において連続して認められる。
- K断層の変位・変形量は、南方(ふげん道路ピット)に向かって減少している。
- 従前の説明から拡充したデータ(全10孔のボーリングデータ)も含め連続性を検討した結果、K断層南方の破碎部には、K断層の性状(N-S走向、高角度西傾斜、断層ガウジを伴う逆断層センス卓越)と類似するものは無い。
- 以上のことから、複数の観点から総合的に判断した結果、K断層はK断層南方の破碎部とは連続しないと判断される。

K断層はD-1トレンチより南方に連続せず、重要施設直下に連続しないことから4条対象破碎帯であると判断される。
