# 敦賀発電所2号炉 敷地の地形，地質・地質構造について (コメント回答)

令和3年7月16日  
日本原子力発電株式会社

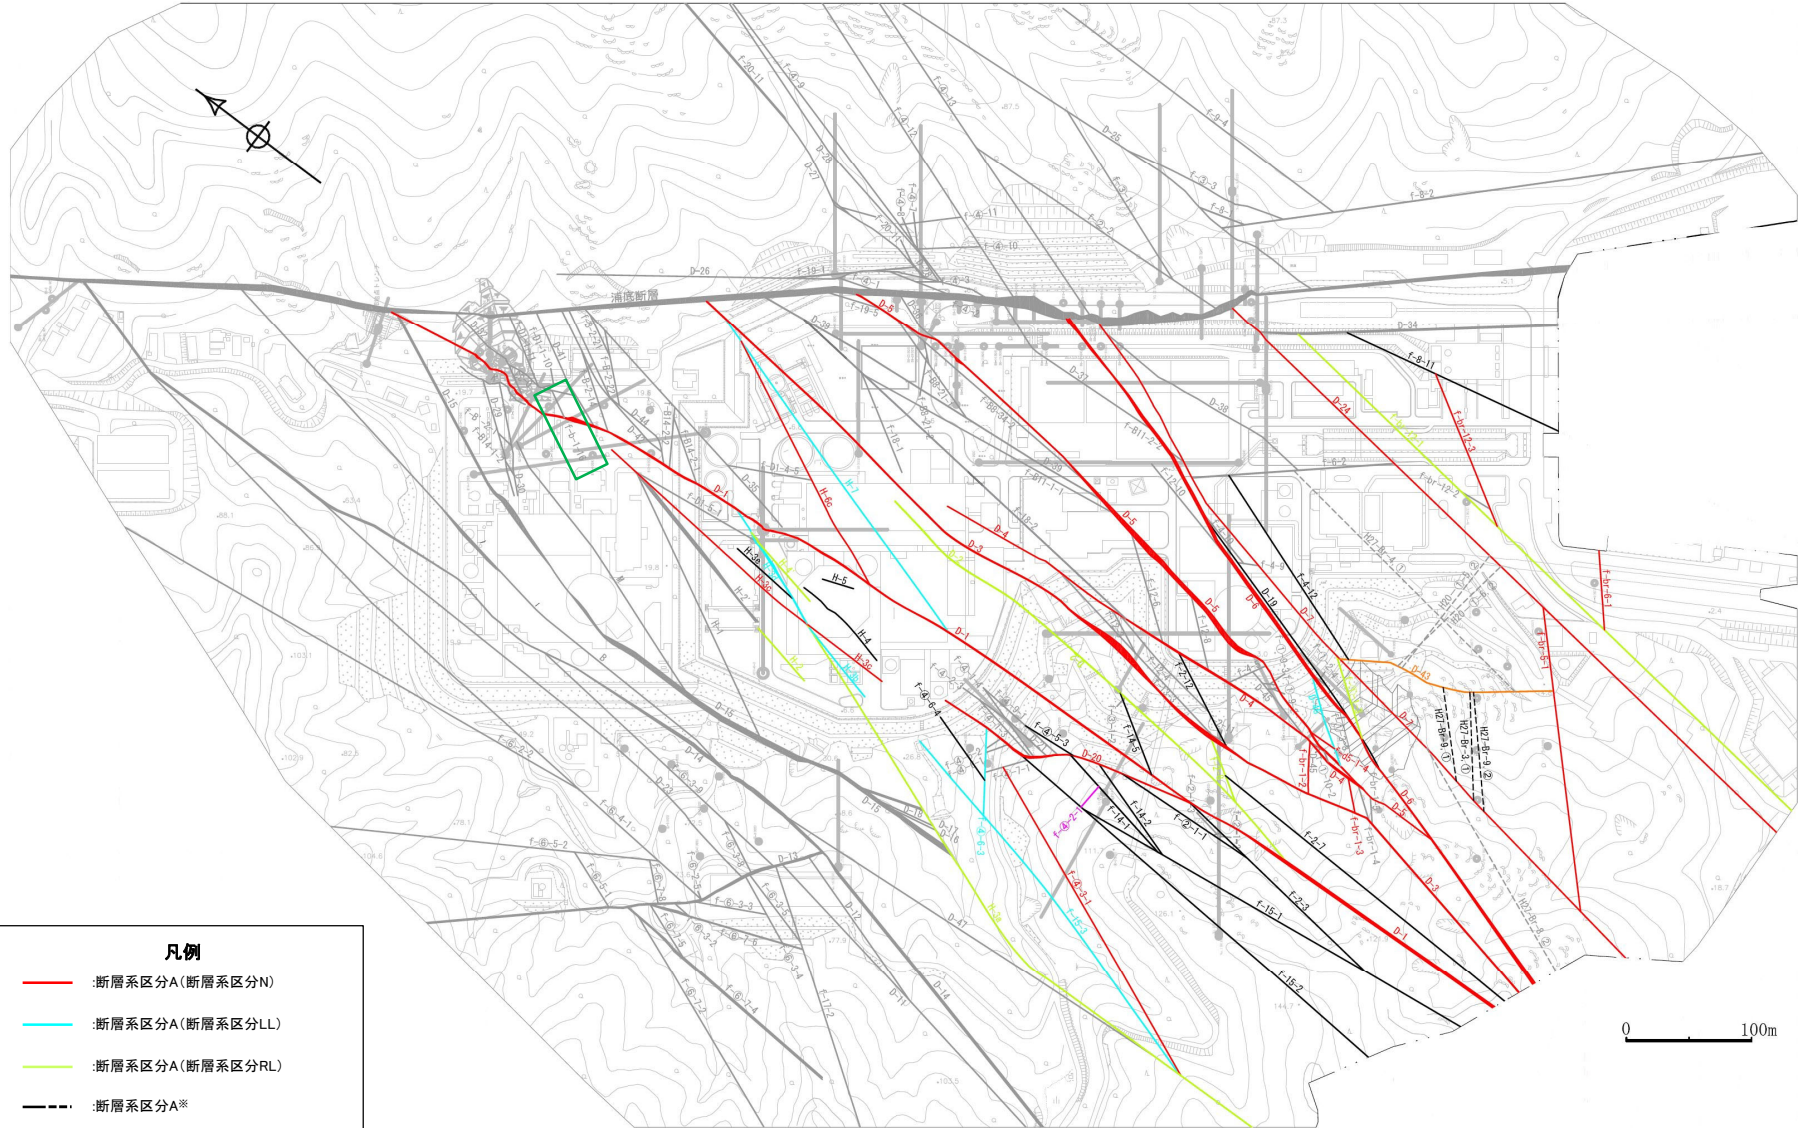
破碎帯の断層系区分図

- (Red line) :断層系区分A(断層系区分N)
- (Cyan line) :断層系区分A(断層系区分LL)
- (Green line) :断層系区分A(断層系区分RL)
- - - (Black dashed line) :断層系区分A※
- (Magenta line) :断層系区分B※
- (Orange line) :断層系区分C※
- - - (Grey dashed line) :4条対象破碎帯又はカタクレーサイトからなる3条対象破碎帯

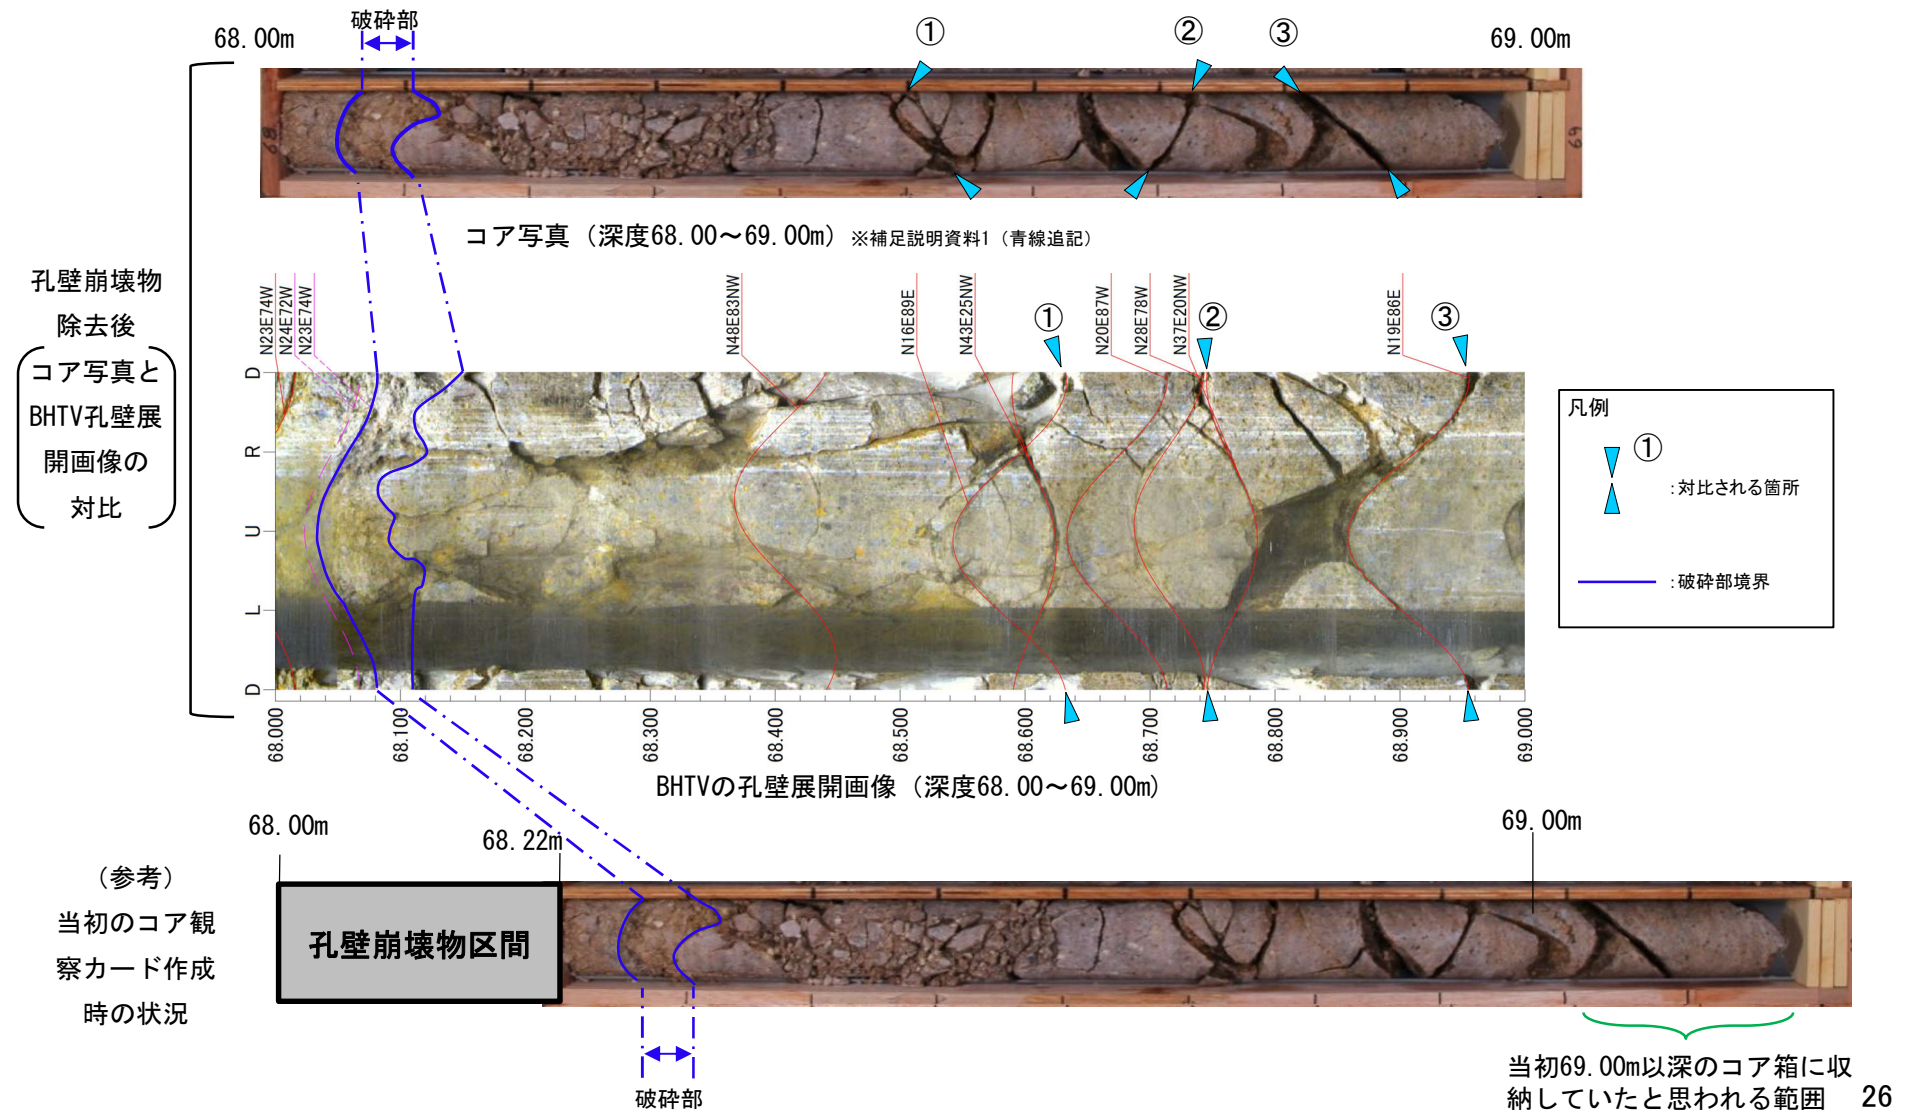
## ②H27-B-2孔 深度68.27～68.34m(2/4)

- 当該区間（68.00～69.00m）及び近傍区間（65.00～68.00m及び69.00～70.00m）のボーリングコアとボアホールテレビ（BHTV）による深度の対応状況を下記に示す。
- なお、深度69.00m以深のボーリングコアについては、孔壁崩壊物除去後にコア観察カードの作成を行っているため、コア観察カードの深度に関する修正は必要なかった。
- 上記の孔壁崩壊物は、孔壁展開画像より深度65.25～65.45m付近から供給された可能性が考えられる。

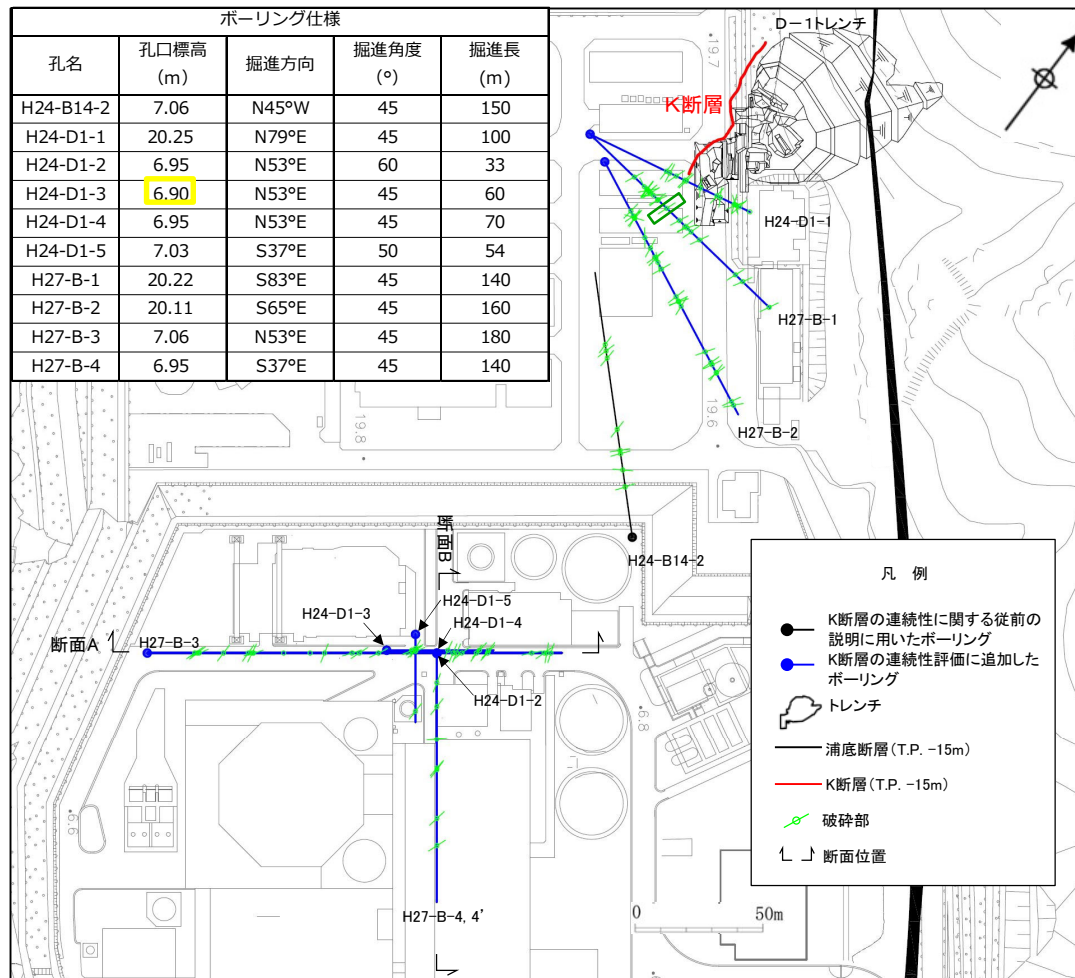
K断層南方の調査位置および対象のボーリング仕様

- 主要な論点の一つに「敷地内のD-1 トレンチ内に認められるK断層の活動性及び原子炉建屋直下を通過する破砕帯との連続性等の調査・評価結果を従前の説明に加えて申請時の最新知見に照らして説明すること。」がある。
- このうち、K断層の連続性評価については、従前の説明ではK断層と2号炉原子炉建屋等の重要施設の間を横断するH24-B14-2孔を代表させて、K断層の南方にはK断層の性状と類似する破砕部が無いことを示してきた(K断層とは性状が類似しないD-1破砕帯については、H24-D1-1～5孔の該当箇所を示してきた)。
- K断層の連続性に関する従前の説明に用いたデータに加え、K断層と重要施設の間に位置する**10孔**のボーリングのデータ(破砕部の走向・傾斜、断層ガウジ・断層角礫の有無、条線方向、最新活動面の変位センス)も踏まえたK断層の連続性検討結果を示す。

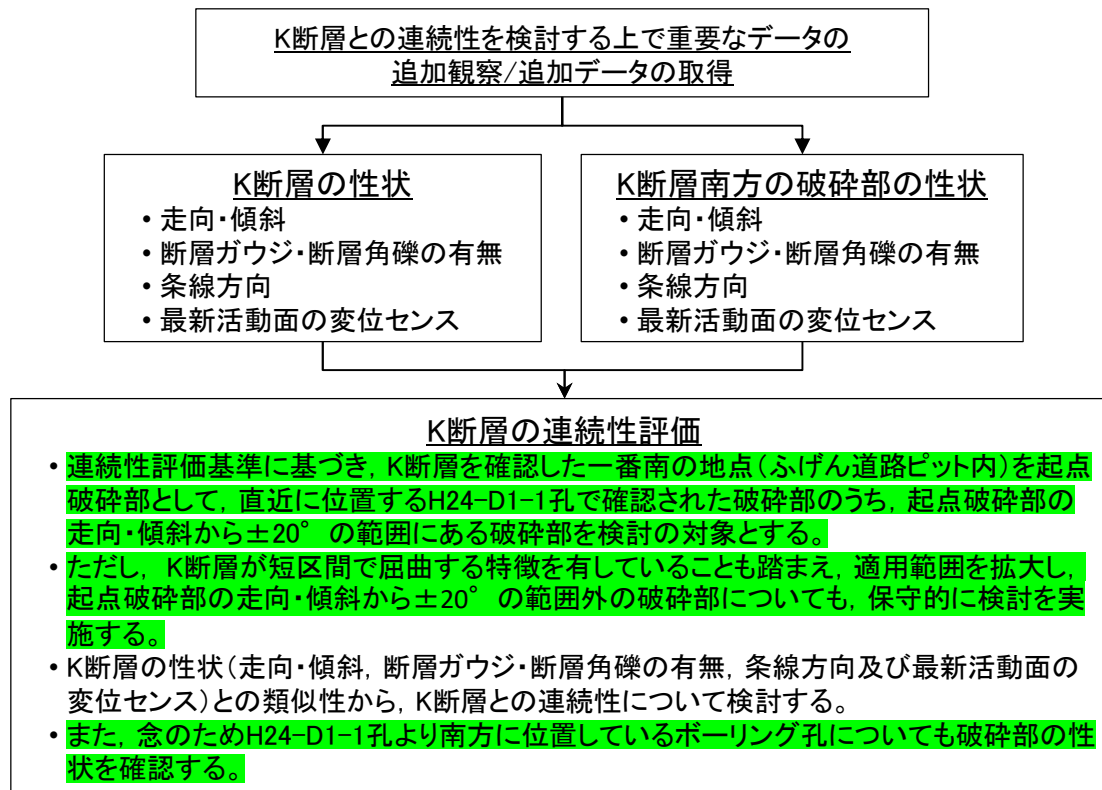
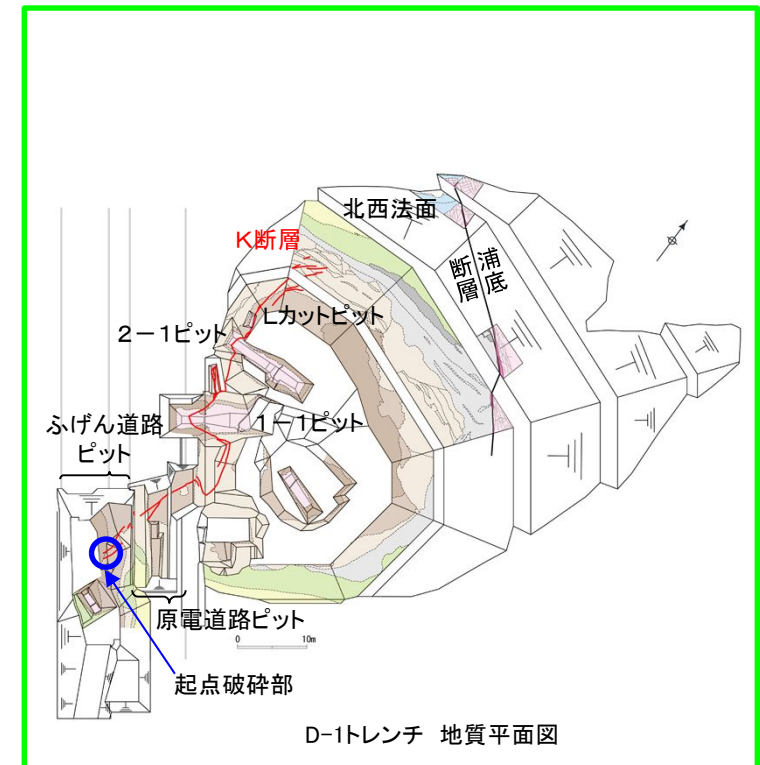
K断層の連続性評価の検討フロー

- K断層については、第536回審査会合（平成29年12月22日）及び第657回審査会合（平成30年11月30日）において、**次頁に示す連続性評価基準を用いて、連続性の評価を行い、D-1トレンチの南方には連続せず重要施設直下に連続しない破碎帯（4条対象破碎帯）であることを説明した（37頁参照）。**
- K断層との連続性の検討に用いるデータについては、**第833回審査会合までに追加観察又は追加データの取得を行った。**
- **肉眼観察による断層岩区分においては破碎部の固結の程度が一つの指標であるが、敦賀発電所では固結した破碎部が熱水変質作用等によって軟質になっている場合もあることから、破碎部の微細な組織及び構造を詳細に把握できる薄片観察に重きを置いて断層岩区分の評価をしている。**
- **今回、薄片観察による断層岩区分の評価の信頼性をより向上させるため、断層岩に関する追加の文献調査を行い、敦賀と同じ花崗岩地帯を対象とした検討を実施しており、薄片による断層ガウジやカタクレーサイトの特徴も対比しながら整理しているManatschal(1999)、相山ほか(2017)及び相山・金折(2019)を参考文献に新たに加えることとした。**
- 連続性評価の検討フローを下図に示す。連続性評価の検討は、K断層とその南方に位置する破碎部の性状（走向・傾斜、断層ガウジ・断層角礫の有無、条線方向、最新活動面の変位センス）の類似性に基づき行う。**連続性評価にあたっては、これまで同様次頁に示す連続性評価基準を用いた。**

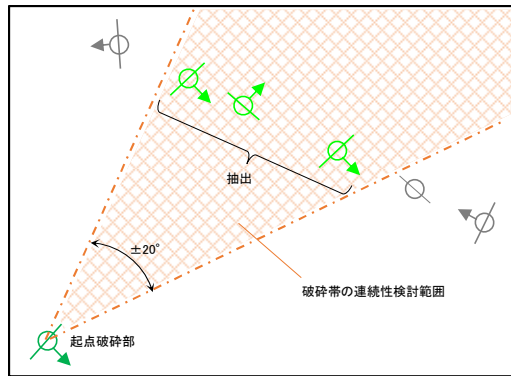
I-① 起点破碎部の走向・傾斜から $\pm 20^\circ$ の範囲内の破碎部を抽出

- I-① 起点とする破碎部の走向・傾斜から $\pm 20^\circ$ の範囲(破碎帯の連続性検討範囲)の破碎部を抽出する。
- I-② 抽出された破碎部のうち、起点とする破碎部との走向・傾斜の差が $\pm 20^\circ$ 以内の破碎部を選定する。
- I-③ 選定した破碎部のうち、起点の破碎部の性状と類似※(断層ガウジ又は断層角礫の有無/明瞭なせん断構造・変形構造の有無/変位センスの整合性)する破碎部を起点の破碎部と連続させる。

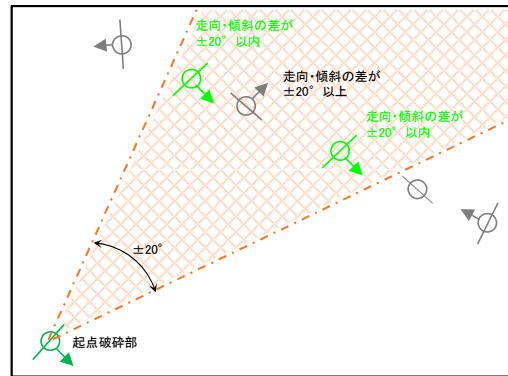
I-② 起点破碎部との走向・傾斜の差が $\pm 20^\circ$ 以内の破碎部を選定

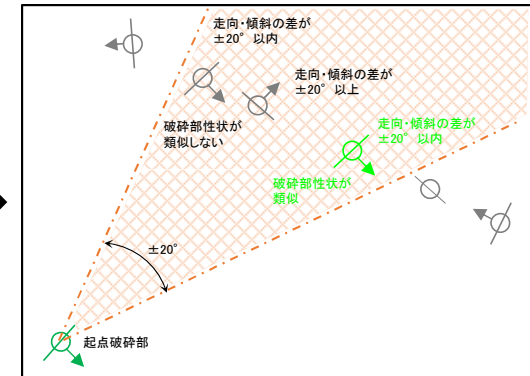
I-③ 破碎部性状の類似性より選定

(破碎部性状の類似性判断)  
・断層ガウジ又は断層角礫の有無  
・明瞭なせん断構造・変形構造の有無  
・変位センスの整合性

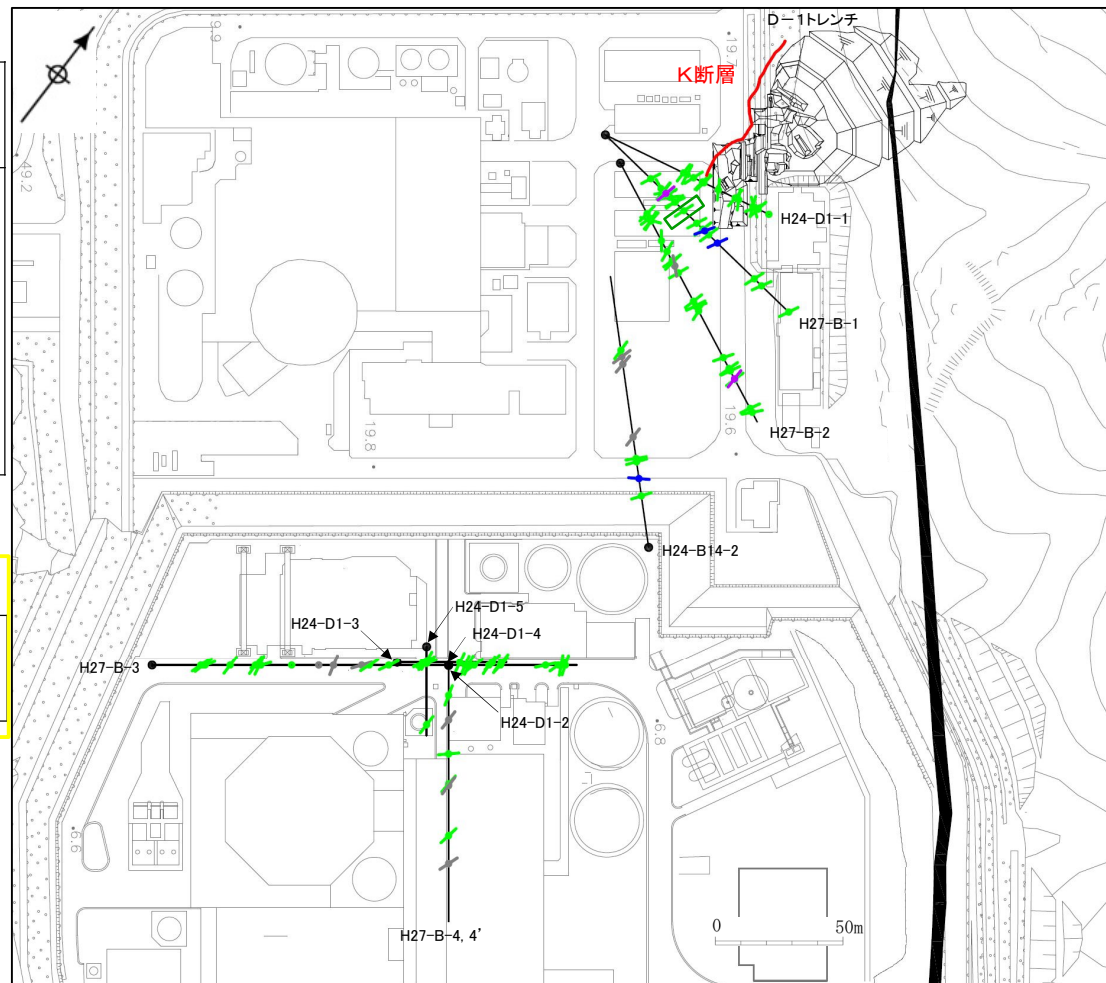
追加観察又は追加データを取得した破碎部

K断層	<b>【追加観察】</b> ②条線方向：周囲の確認箇所と運動方向が大きく異なる破碎部について、条線方向の追加観察を実施
K断層南方の破碎部	<b>【追加観察】</b> ①断層岩区分：これまでボーリングコアの観察結果のみに基づき断層岩区分を行ってきた破碎部について、薄片観察結果に基づく断層岩区分を実施 <b>【追加データの取得】</b> ②条線方向：これまで条線方向を取得していなかった破碎部について、データを追加 ③最新活動面の変位センス：これまで最新活動面の変位センスを取得していなかった破碎部について、データを追加

K断層及びK断層南方の破碎部	<b>【追加観察】</b> ④断層岩区分：追加した文献も踏まえた薄片観察による断層岩区分を実施
----------------	--

凡例	
●	ボーリング孔
○	トレンチ
—	浦底断層 (T.P. -15m)
—	K断層 (T.P. -15m)
■	肉眼観察による断層岩区分を行った破碎部
■	既往の薄片試料の追加観察(断層岩区分)を行った破碎部(※)
■	第833回審査会合までに新たに作成した薄片試料の観察(断層岩区分、最新活動面の変位センス)を行った破碎部(※)
■	第833回審査会合までに新たに条線方向を取得した破碎部
※今回、追加した文献も踏まえた薄片観察による断層岩区分の追加観察を行った。

- K断層及びK断層南方の破碎部の性状を示すデータについては、K断層との連続性を検討する上で重要なデータであることから、**第833回審査会合までに追加観察や追加データの取得を行った。**追加観察及び追加データの取得の内容を以下に示す。
- 具体的には、①これまでボーリングコアの観察結果のみに基づき断層岩区分を行ってきた破碎部のうち、薄片試料を作成したものについては薄片観察結果に基づく断層岩区分、②条線方向の追加データの取得、③最新活動面の変位センスの追加データの取得である。
- **断層岩については、より詳細な観察データである薄片観察を実施している場合は、連続性評価には薄片観察による評価を用いることとした。**
- **また、今回、追加した文献も踏まえた薄片観察による断層岩区分の追加観察を行った。**

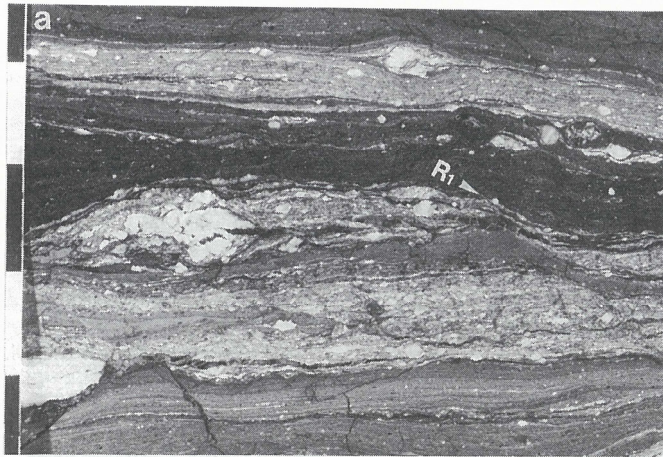
図3. 葉片状断層ガウジの研磨片写真  
Y面に平行な縞状構造が発達している。  
スケールは1cm

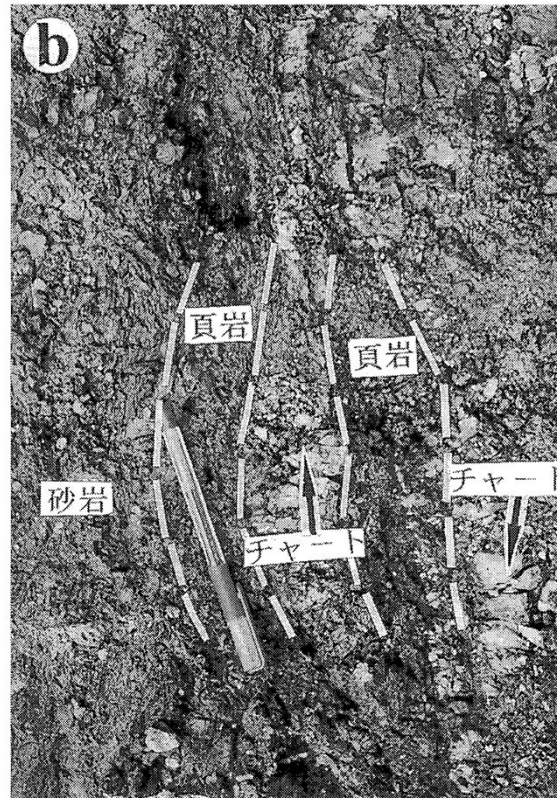
図1. カタクレーサイトの産状の例  
母岩のチャート・頁岩の互層構造が観察される。  
白線は互層の境界を示す。

- 林(2000)は、露頭における断層岩の識別について、下記のように示している。
- 断層ガウジと断層角礫は断層剪断作用により母岩の初生的固結性(primary cohesion)が失われて、母岩の組織構造が乱されたものである。
- カタクレーサイトは全体的に破碎されているが、母岩の初生的固結性は失われず、母岩の組織構造も基本的に乱されていない(図1)。
- 地下水や風化作用により破碎帯が軟弱化することがあり、断層破碎帯内のカタクレーサイトでも、くわやねじり鎌で削れるほど軟らかくなるがよくある。特に、砂岩・泥岩や頁岩の破碎帯では、幅広い脆弱なカタクレーサイトから構成される破碎帯がよく見られる。これらは断層ガウジ・断層角礫のように固結性を有していないように見える。しかし、くわやねじり鎌で断層破碎帯を削ってみれば、母岩そのものの組織構造がよく観察できる。

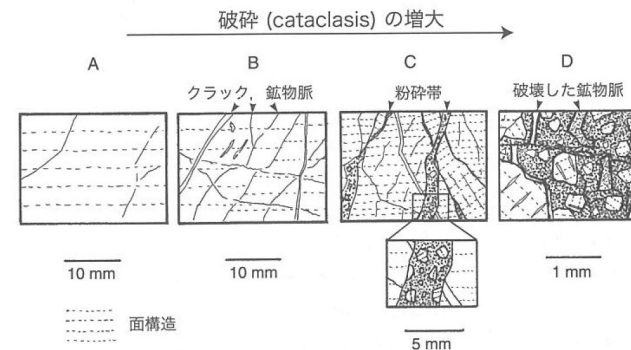
図3. 高木(1983)による薄片スケールでの破碎の程度の記載的区分法  
中島ほか(2004)

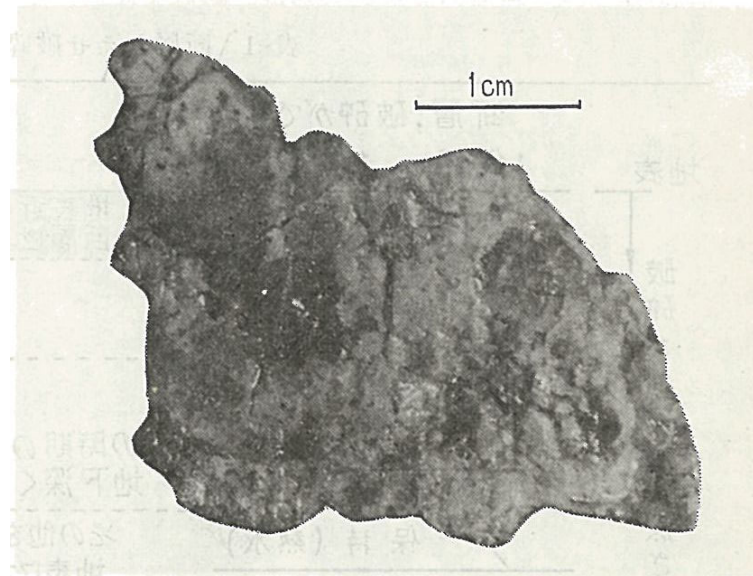
図1. 軟弱化した花崗岩中の割れ目  
木村(1981)

写真-5 軟弱化した花崗岩中の割れ目。左方の石英粒中の割れ目は石英粒をずらせていない。しかし軟X線などで調べると、これに沿って粘土鉱物を生じている。福井県敦賀市。

- 木村(1981)は、熱水により生成した粘土脈の特徴を下記のように示している。
- 熱水溶液によって生じた粘土脈は、しばしば割れ目からずれて曲がり、かつ多数の分岐脈を出す。
- 花こう岩中に粘土脈がある場合、粘土脈の周辺及び粘土脈の中に取り込まれた軟弱化した花こう岩の組織に破碎変形の証拠は認められず、花こう岩の完晶組織をそのまま残すことや、粘土脈を持つ割れ目が長く伸びることなく花こう岩中にしばしば消滅すること、粘土脈は割れ目の中にフィルム状にのみあることなどからも、その粘土が熱水によってできたことが推測できる(図1)。

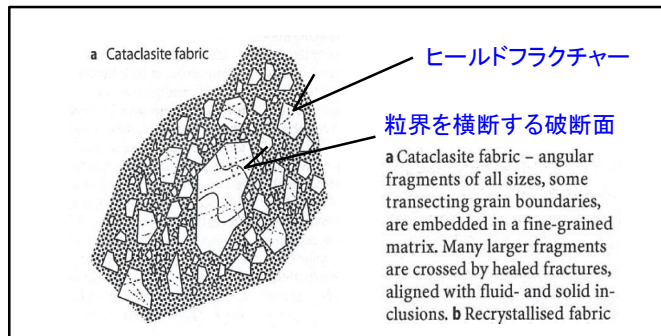
図1 カタクレーサイトファブリック

粒界を横断する破断面も含む、多様な粒径の角張った破片が細粒基質中に含まれる。多くの大きい粒子には流体及び固体包有物からなるヒールドフラクチャーが交差する。  
Passchier and Trouw(2005)に加筆(青字:加筆箇所)

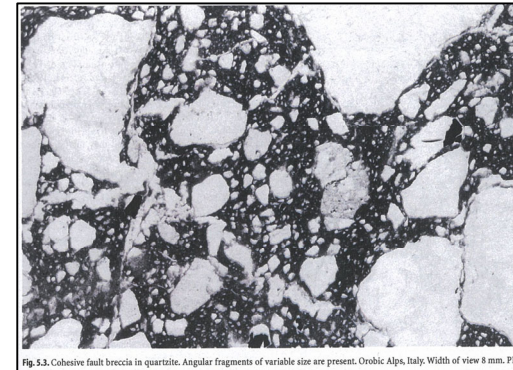
図2 石英岩中の固結断層角礫岩。様々なサイズの角張った岩片が存在する。  
Passchier and Trouw(2005)

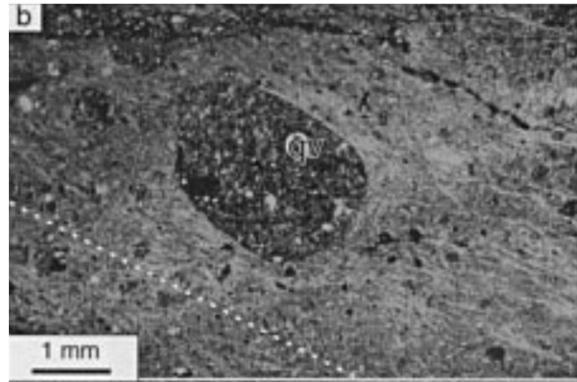
(b) Thin section photomicrograph of a black indurated gouge showing a perfectly rounded clast derived from a quartz vein (qv), embedded in a phyllosilicate-rich matrix with a strong preferred orientation.

図1. 断層ガウジ中に認められる、丸みを帯びた石英脈の岩片。  
粘土鉱物に富む基質は、強い定向配列が認められる。  
(破線: 断層境界方向, qv: 石英脈)

- Manatschal (1999) は、Err Nappe (スイス東部) に分布する脆性断層岩について、薄片における断層岩の特徴を下記のように示している。
- 断層ガウジは基質支持であり、基質は粘土鉱物に富み、強い定向配列が認められる (図1)。
- 断層ガウジは丸みを帯びている岩片 (図1) や、レンズ状に引き延ばされた岩片が認められる (図2)。
- カタクレーサイトは岩片が角ばっており、粒子内にマイクロクラックが発達しジグソー状の組織が認められる。(図3)。
- カタクレーサイトは、基質の割合の増加や角礫がわずかに丸みを帯びることにより、岩片支持から基質支持に変化する (図4)。

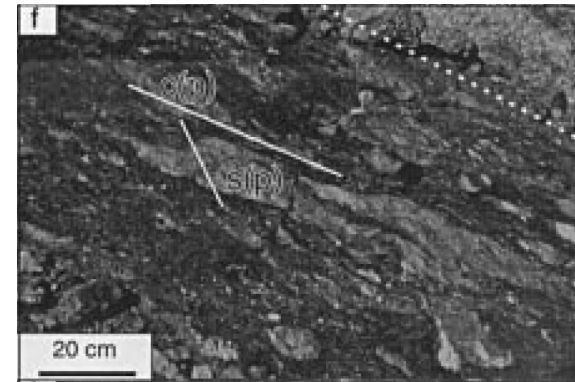
(f) Elongated, lens-like fragments of a foliated cataclaste in the black indurated gouge.

図2. 断層ガウジ中の、レンズ状に引き延ばされた葉片状カタクレーサイトの岩片。  
(破線: 断層境界方向C(p): 岩片中の面構造, S(p): 断層面から30°回転した方向)

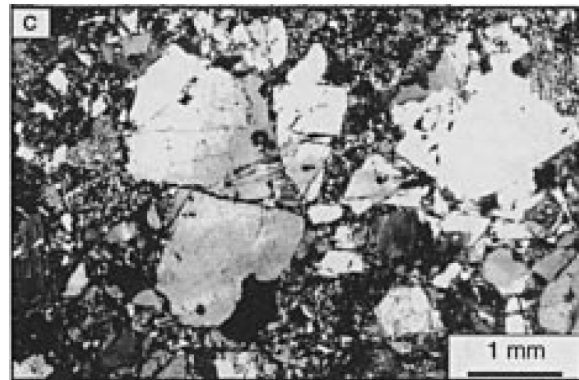
Typical structures found in this part of the profile are jigsaw-type clasts (Fig. 5c).

(c) Cataclastically deformed quartz showing angular clasts, transgranular fractures, and microcracks.

図3. 角ばった石英の岩片。マイクロクラックによりジグソー状の組織が認められる。  
Manatschal (1999)

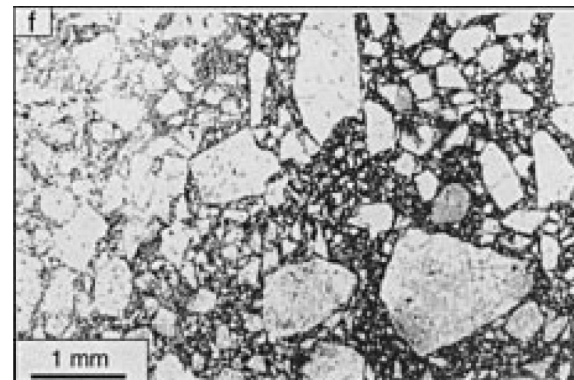
図4. 左から右へ、岩片支持から基質支持へ変化する。  
Manatschal (1999)

Towards the main detachment surface, the matrix to clast ratio continuously increases leading to a matrix-supported fabric. This change is usually associated with less angular clasts (Fig. 5f and g)

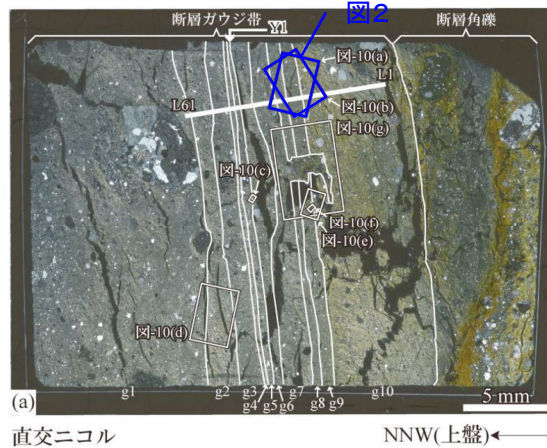
図1. 層状構造を呈する断層ガウジ。  
相山ほか(2017)に**加筆(青字:加筆箇所)**

- 相山ほか(2017)は、山田断層の活動性を検討する目的で破砕帯の構造の詳細観察を実施し、薄片における断層岩の特徴を下記のように示している。
- 断層ガウジ帯は、断層面(Y面)に境された複数枚の断層ガウジからなる層状構造を示す(図1)。
- 断層ガウジはフラグメントの周りに粘土鉱物が一様に分布する。粘土鉱物は定向配列している(図2)。
- 破碎流動を示すカタクレーサイトの基質は細粒緻密な破碎岩片からなり、粘土鉱物をわずかに含む(図3)。
- カタクレーサイトには塑性変形した黒雲母が認められる(図4)。

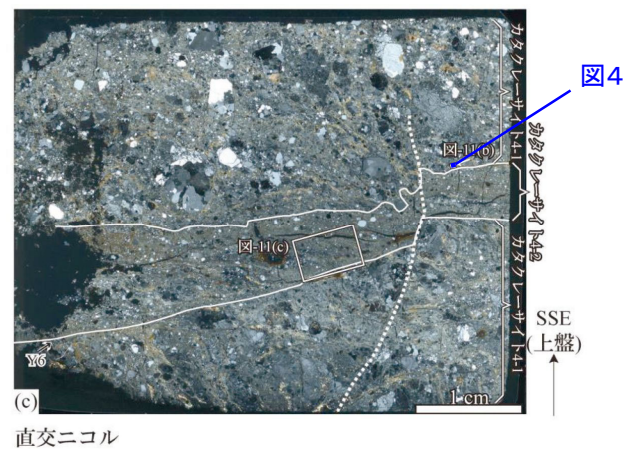
図3. 破碎流動を示すカタクレーサイトの薄片。  
相山ほか(2017)に**加筆(青字:加筆箇所)**

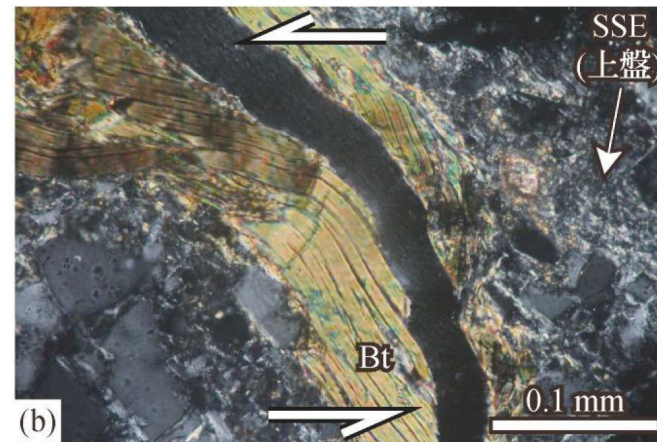
図4. 塑性変形した黒雲母。  
相山ほか(2017)

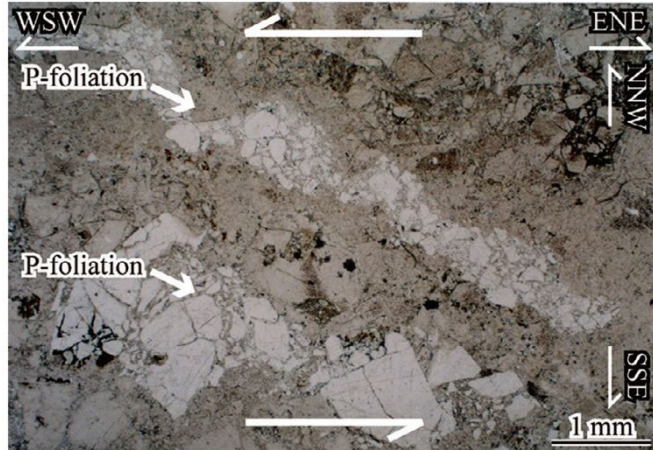
Fig. 8. Photomicrograph of P-foliation under plane-polarized light (modified after Kanaori, 2012a). The foliation defined by light-colored fragments showing cataclastic flow indicates sinistral strike-slip.

図1. 破碎流動したフラグメントによるP面。  
相山・金折(2019)

- 相山・金折(2019)は、山口-出雲地震帯西部の活断層について、薄片におけるカタクレーサイトの特徴を下記のように示している。
- 徳佐-地福断層のカタクレーサイトゾーンの薄片には破碎流動したフラグメントによるP面が発達する(図1)。
- 仁保川断層のカタクレーサイトの一部は、塑性変形した黒雲母(黒雲母フィッシュ)により構成する葉片状のカタクレーサイトが認められる(図2)。

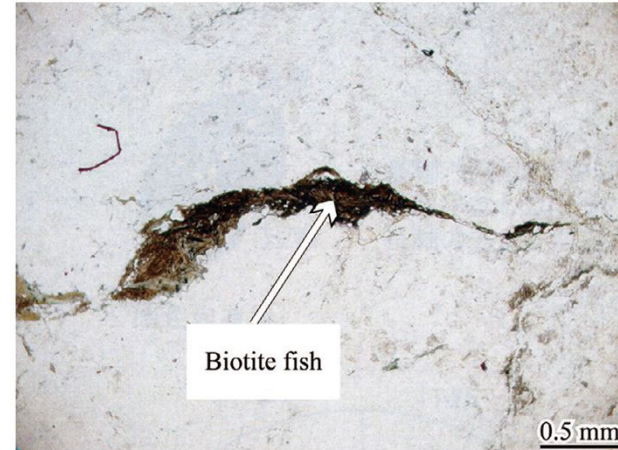
Fig. 14. Photomicrograph of biotite fish (plane-polarized light) in foliated cataclasite from the fault zone shown in Fig. 12.

図2. 葉片状カタクレーサイト中の黒雲母フィッシュ。  
相山・金折(2019)

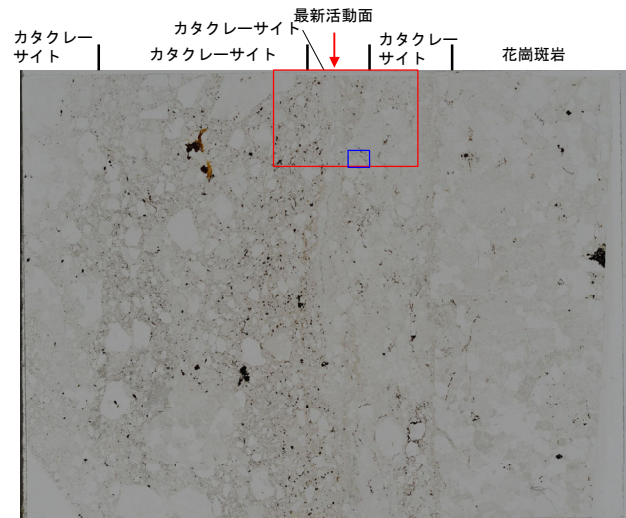
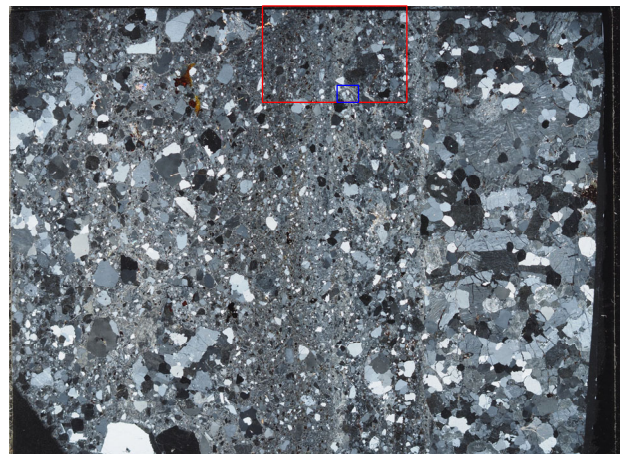
H27-B-1 深度34.54~34.59m 非モデル化破碎部

- 最新活動ゾーンには、以下の特徴が認められる。
  - 基質を構成する粘土鉱物は少ない。(図1)
  - 粘土鉱物は漸移的に変化する。(図1)
  - 多様な粒径の岩片が多く認められる。(図2)
  - 角ばった岩片が多い。(図2)
  - ジグソー状の角礫群が認められる。(図2)

赤矢印: 粘土鉱物が漸移的に減少する。

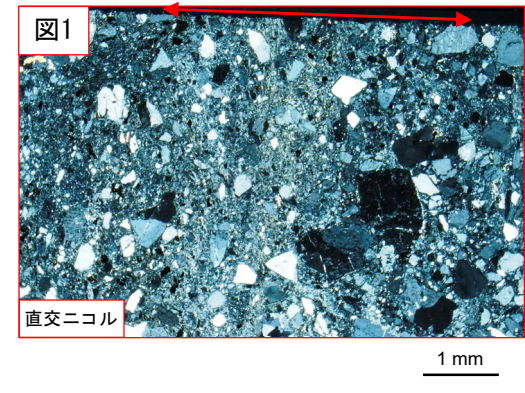
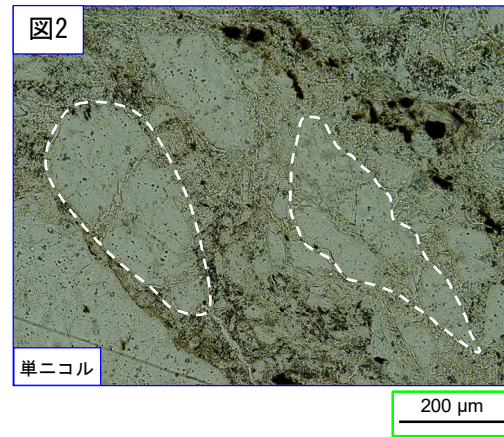
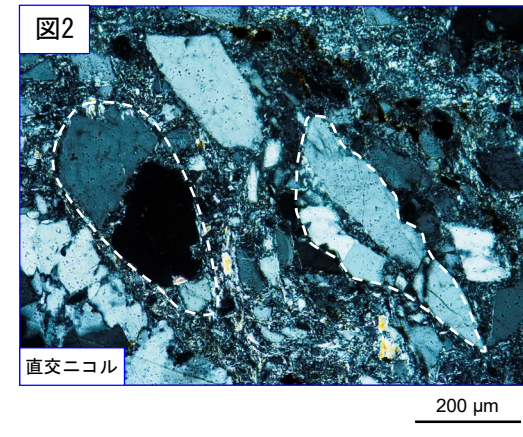
破線はジグソー状の角礫群の範囲を示す。

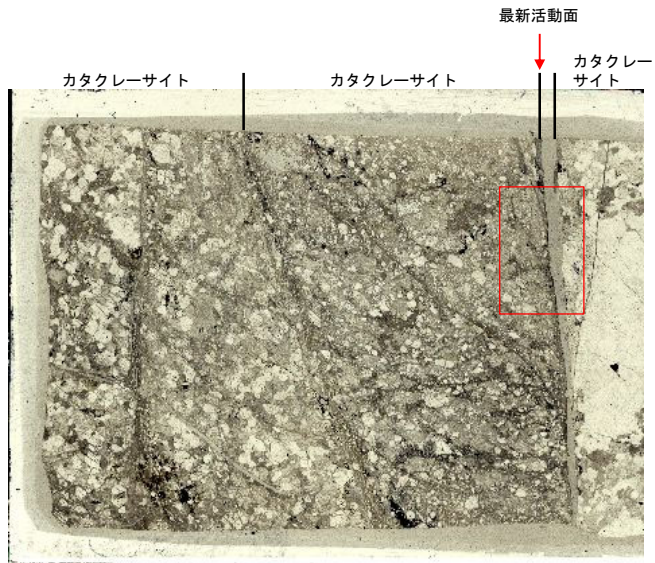
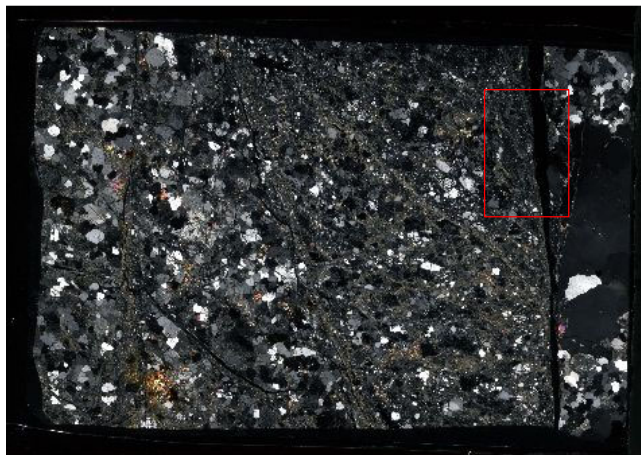
- 最新活動ゾーンには、以下の特徴が認められる。
  - 基質を構成する粘土鉱物は少ない。(図1)
  - 最新活動面に沿った帯状の粘土状部は連続しない。(図1)

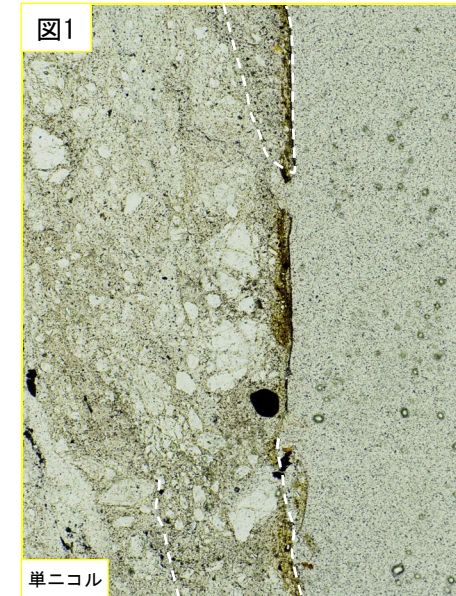
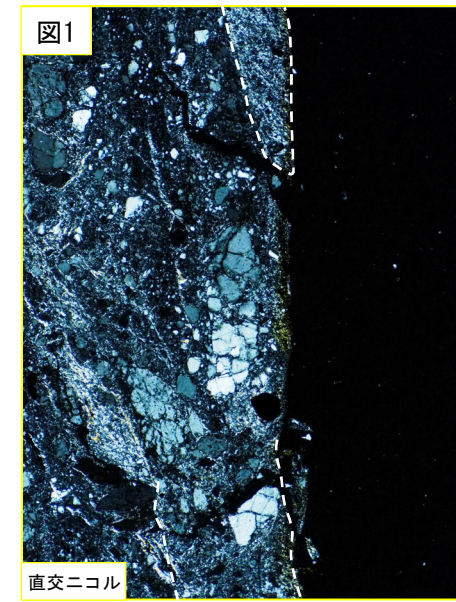
破線は粘土状部の分布範囲を示す。

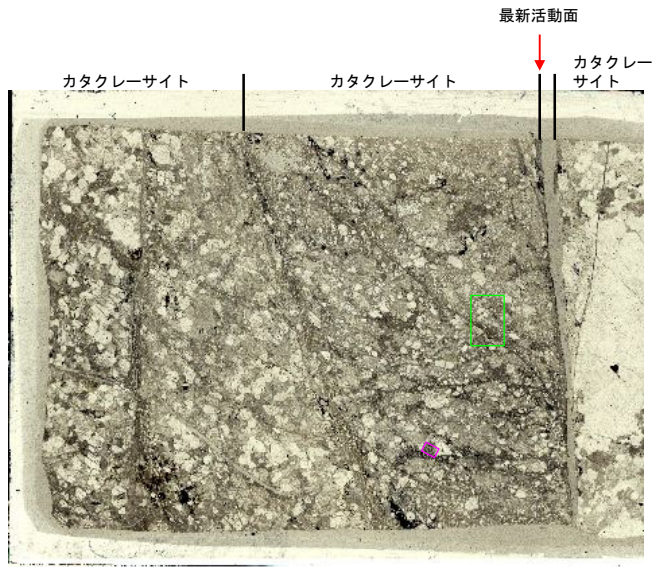
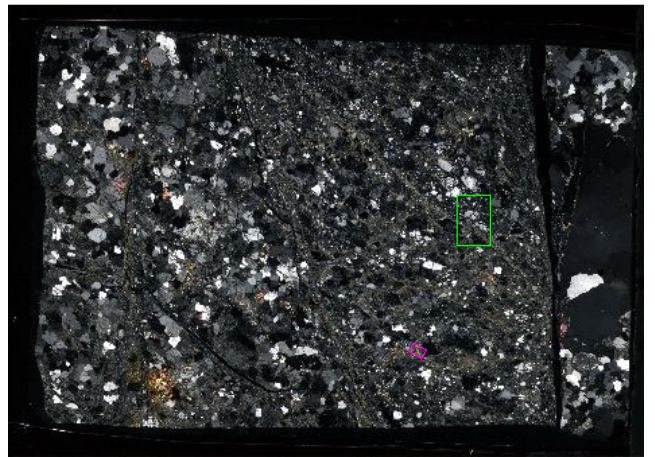
- ・最新活動ゾーンには、以下の特徴が認められる。
- 多様な粒径の岩片が多く認められる。(図2)
- 角ばった岩片が多い。(図2)
- ジグソー状の角礫群が認められる。(図2)
- 塑性変形した雲母粘土鉱物が認められる。(図3)

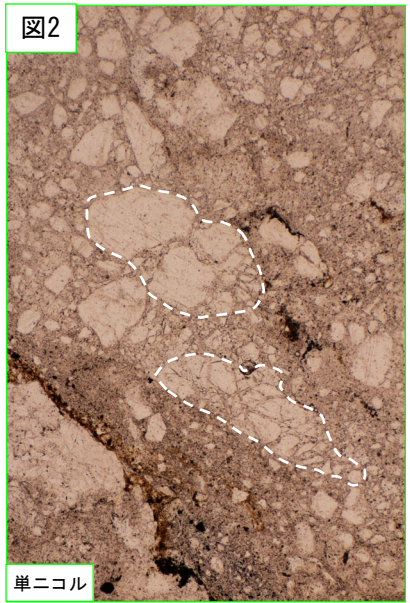
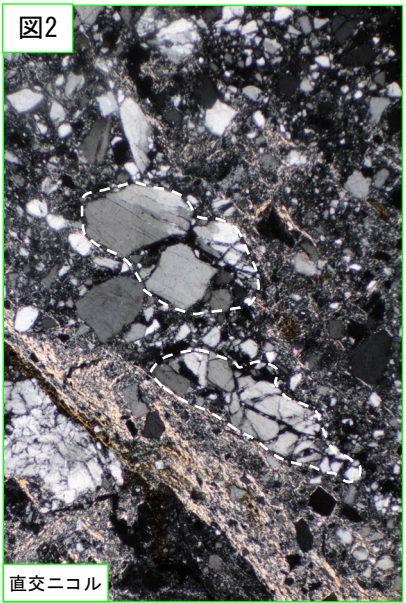
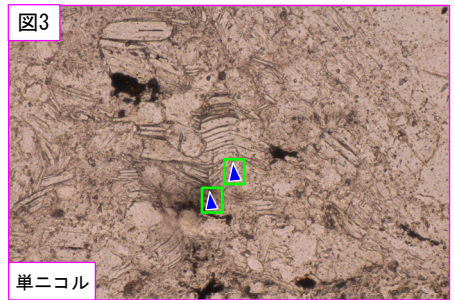
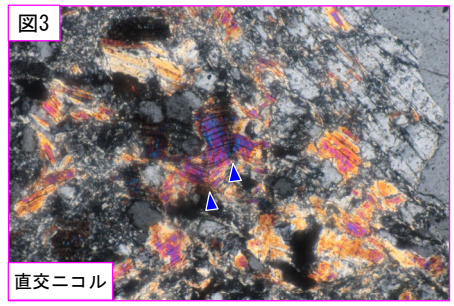
破線はジグソー状の角礫群の範囲を示す。

ステージを反時計回りに約20度回転

青矢印は屈曲箇所を示す。 100 μm

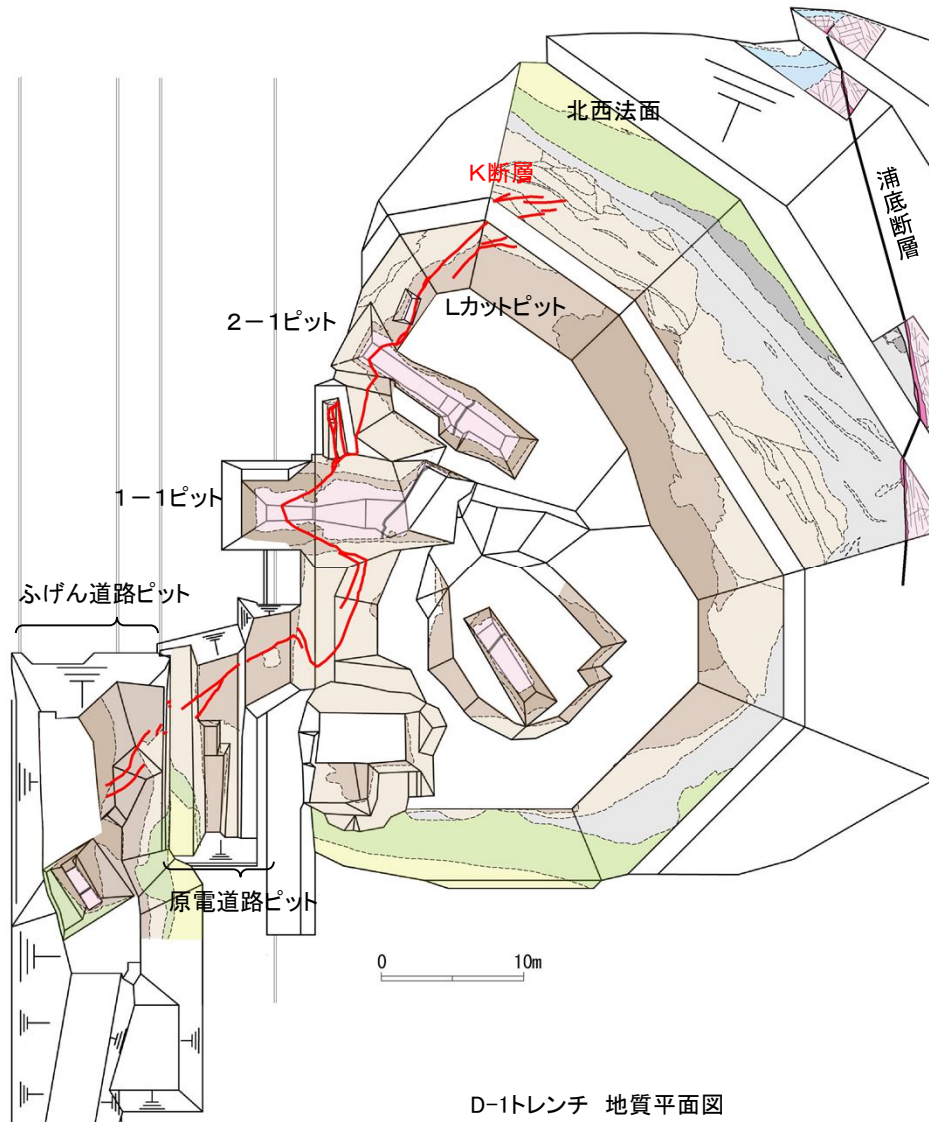
- K断層の分布図を以下に示す。
- K断層は、D-1トレンチの北西法面からふげん道路ピットの中央付近に至る区間において連続して認められる断層であるが、後述の通り、これより南方へは連続せず、重要施設の直下に連続していないと判断している。

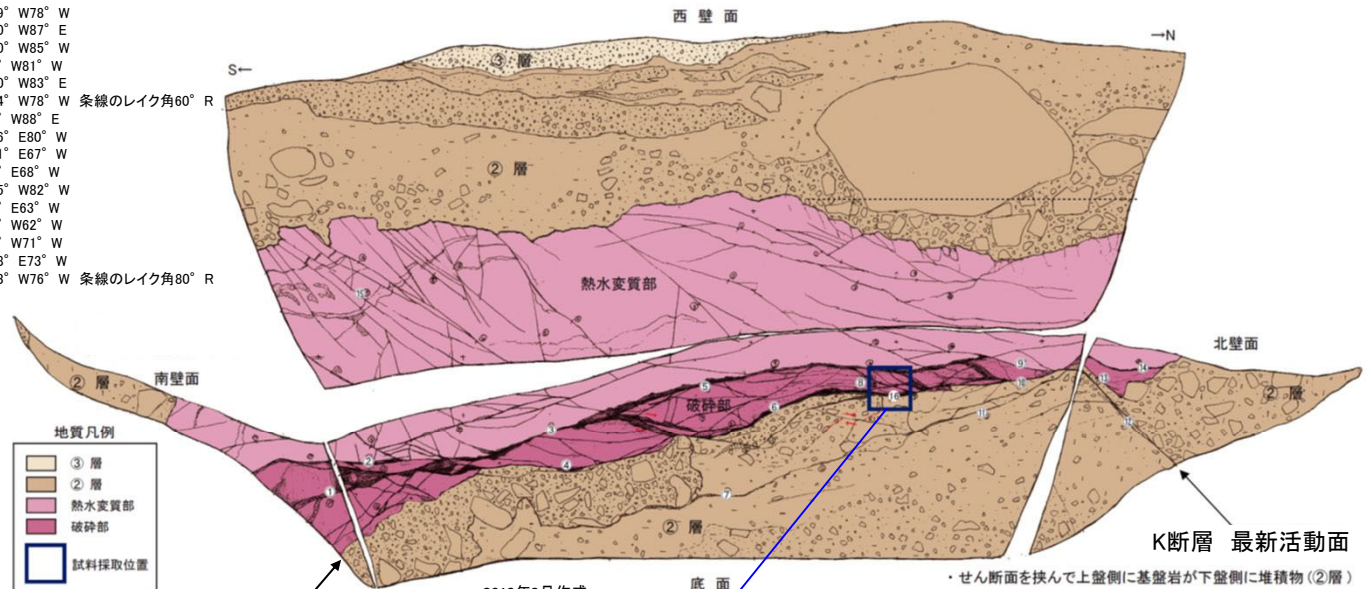
- ・せん断面を挟んで上盤側に基盤岩が下盤側に堆積物(②層)が分布している。
- ・せん断面上盤側は10~30cm幅で変質した破砕部が分布し、堆積物(②層)中には基盤との境界面に沿って破砕・せん断構造が発達している。全体をせん断する直線的な断層ガウジは認められない。変位量が数cm程度のR1面がせん断面を細かく右ずれさせている。
- ・破砕部および堆積物(②層)中に認められるR1面から右ずれが判読される。

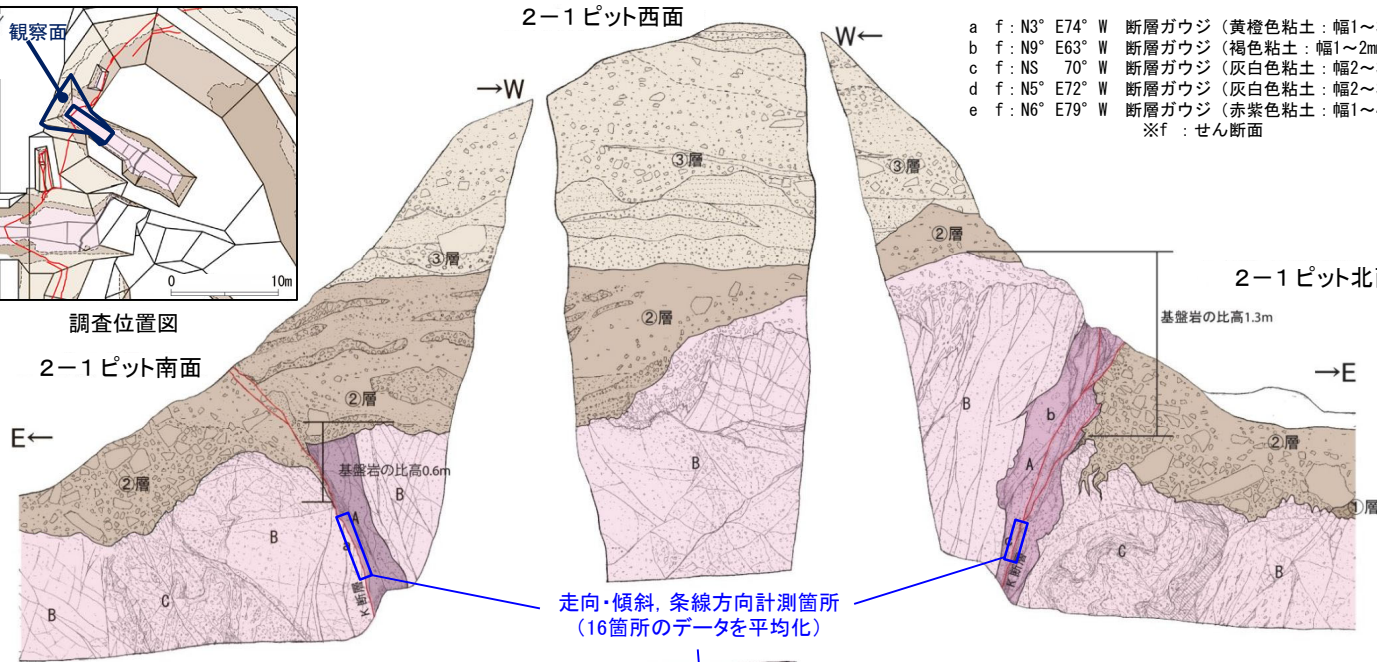
- a f : N3° E74° W 断層ガウジ (黄橙色粘土: 幅1~3mm) 条線 (rake)=67° R
- b f : N9° E63° W 断層ガウジ (褐色粘土: 幅1~2mm)
- c f : NS 70° W 断層ガウジ (灰白色粘土: 幅2~3mm)
- d f : N5° E72° W 断層ガウジ (灰白色粘土: 幅2~3mm)
- e f : N6° E79° W 断層ガウジ (赤紫色粘土: 幅1~4mm)
- ※f : せん断面
