# 敦賀発電所2号炉 敷地の地形，地質・地質構造について (コメント回答)

令和3年7月16日  
日本原子力発電株式会社

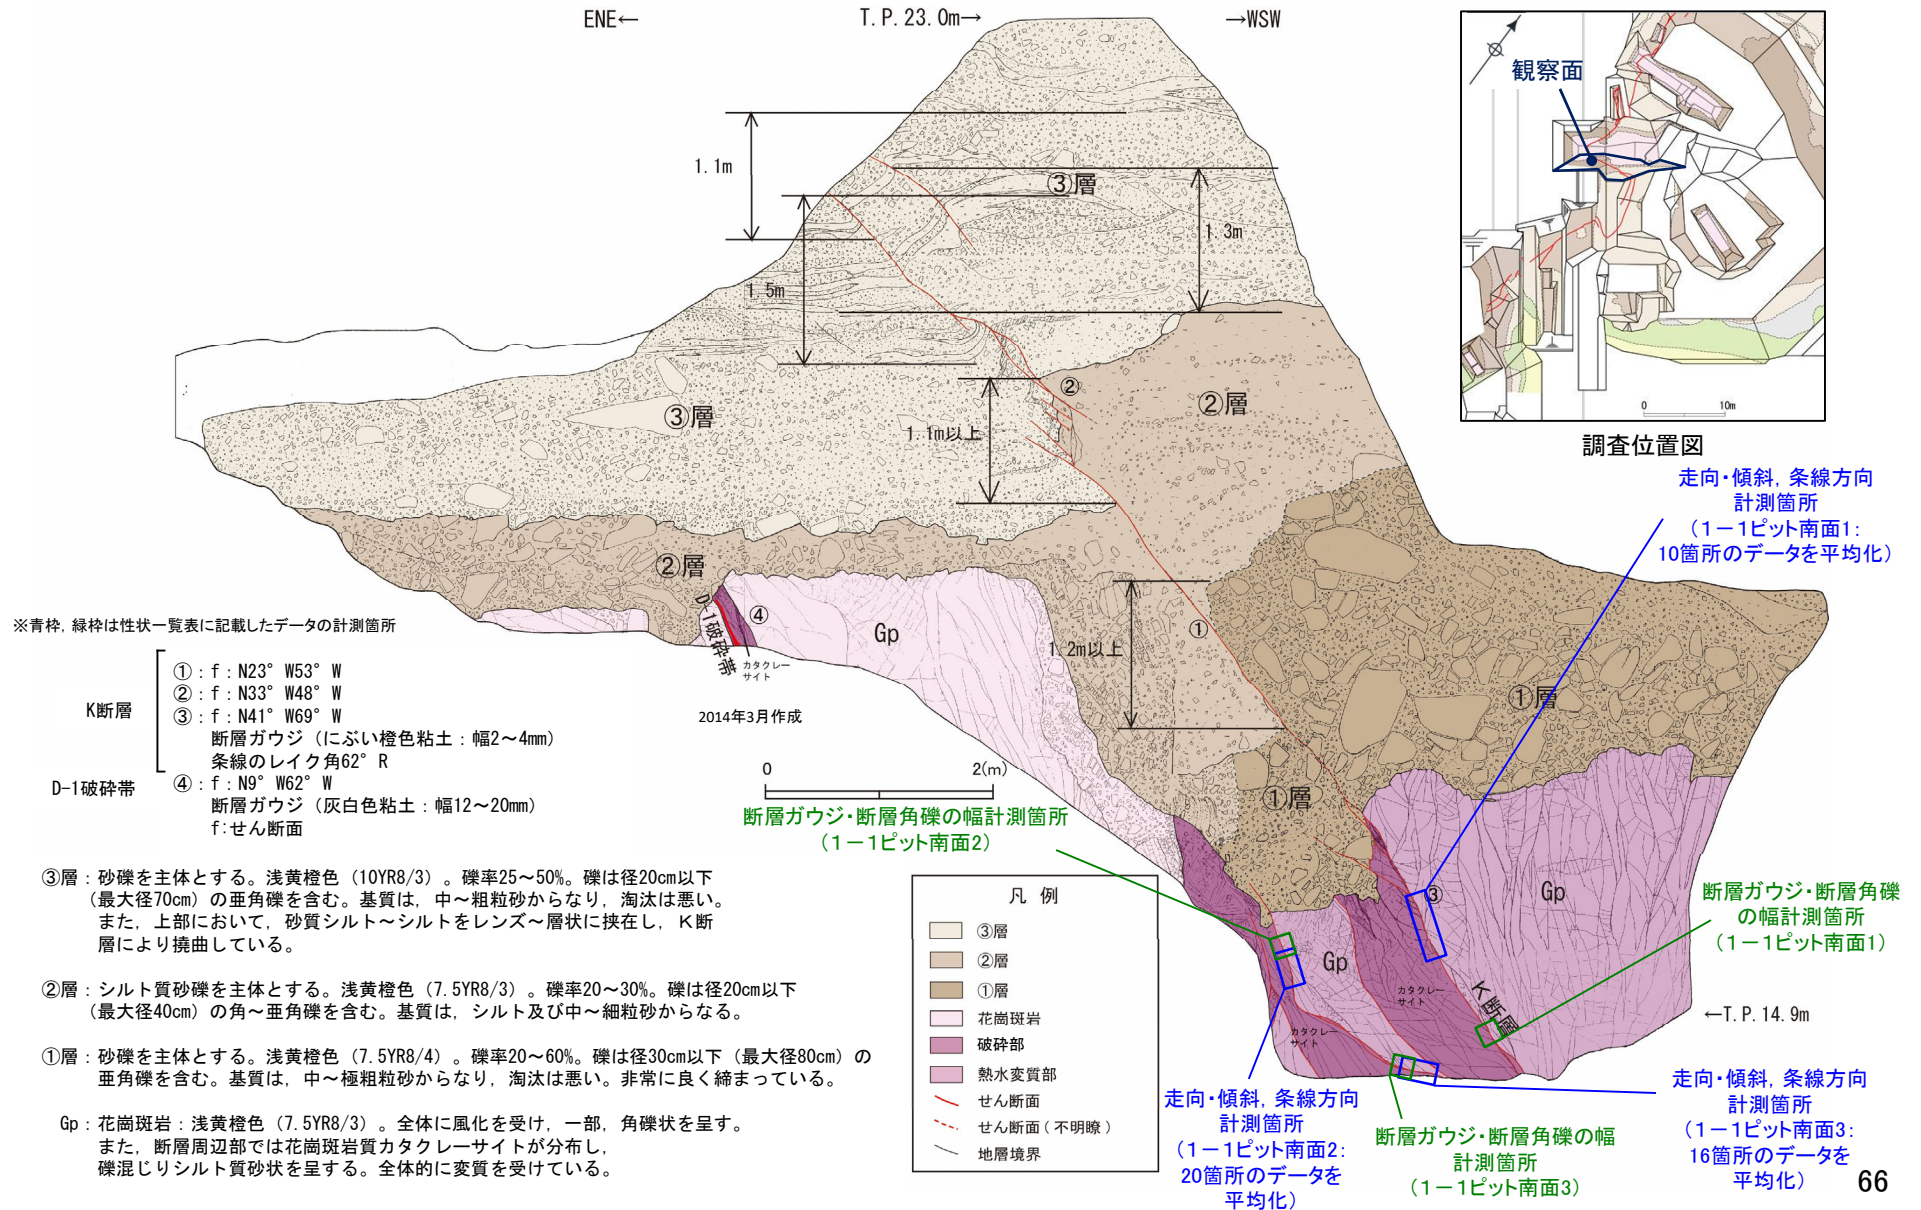
- 1-1ピット南面のスケッチを以下に示す。
- 1-1ピット南面では、K断層は基盤岩から堆積物(③層)までを逆断層的に変位させている。
- 基盤岩中では、K断層はNW-SE走向で高角度西傾斜である。最新活動面について複数の条線方向を統計的に整理した結果、縦ずれ成分が卓越する。

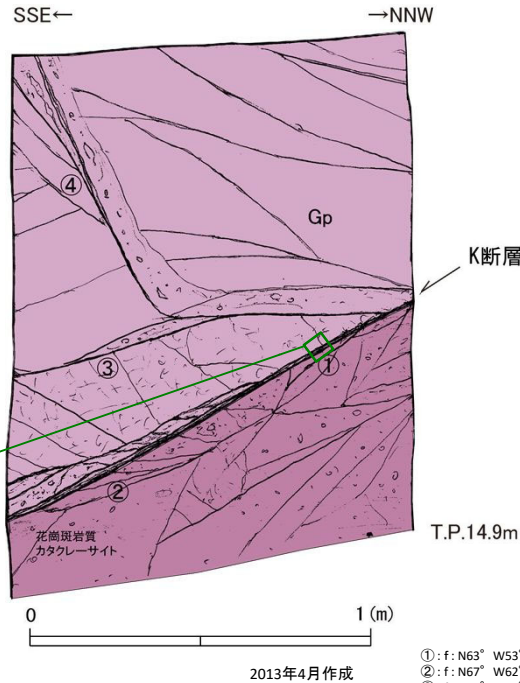
- ①: f: N63° W53° S 断層ガウジ(灰褐色粘土: 幅3~6mm)
- ②: f: N67° W62° S 断層ガウジ(灰褐色粘土: 幅3~5mm)
- ③: f: N54° W74° S 断層ガウジ(灰白色粘土: 幅1~4mm)
- ④: f: N18° E86° W
- f: せん断面

Gp: 花崗斑岩: 橙色~浅黄橙色 (7.5YR7/6~10YR8/3)  
全体的に変質を受け、やや軟質である。断層周辺部では、  
花崗斑岩質カタクレーサイトが分布し、礫混じりシルト  
質砂状を呈する。

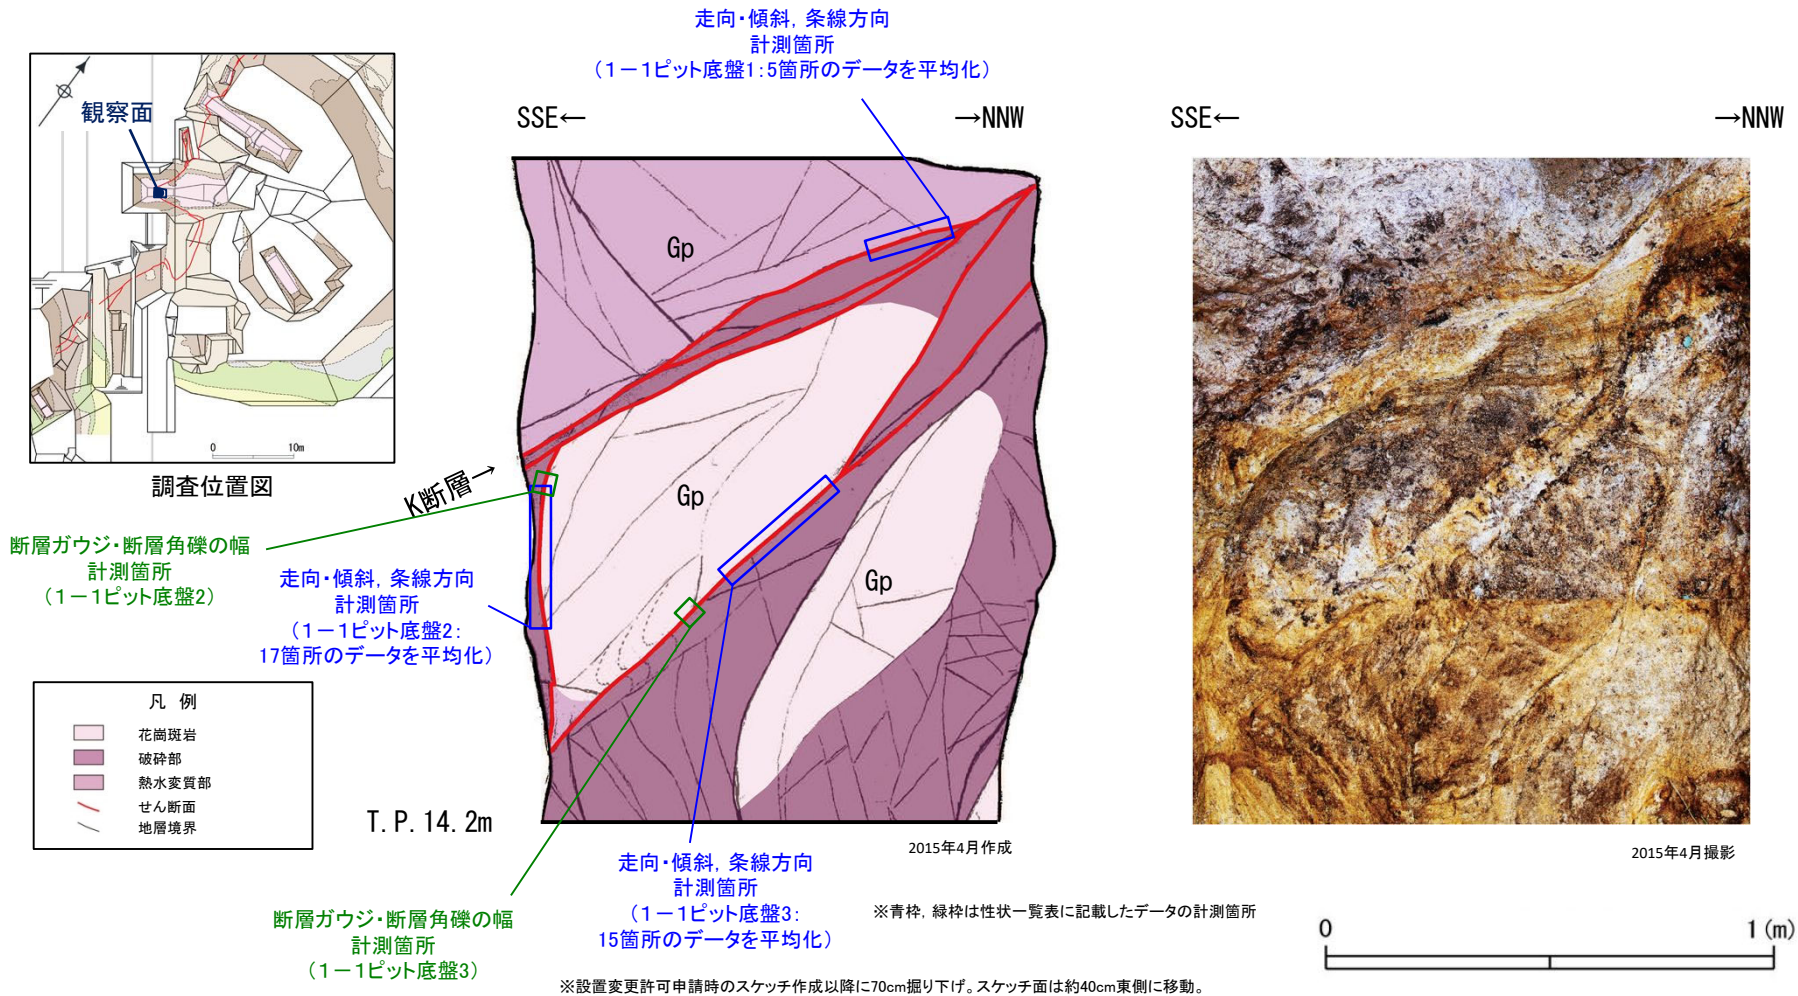
- 1-1ピット底盤については、設置変更許可申請時のスケッチ作成以降にサンプリングを実施したことから、底盤を整形し再観察を行っている。
- 再観察時のスケッチ及び写真を以下に示す。
- K断層はWNW-ESE走向で高角度南傾斜である。最新活動面について複数の条線方向を統計的に整理した結果、縦ずれ成分が卓越する。

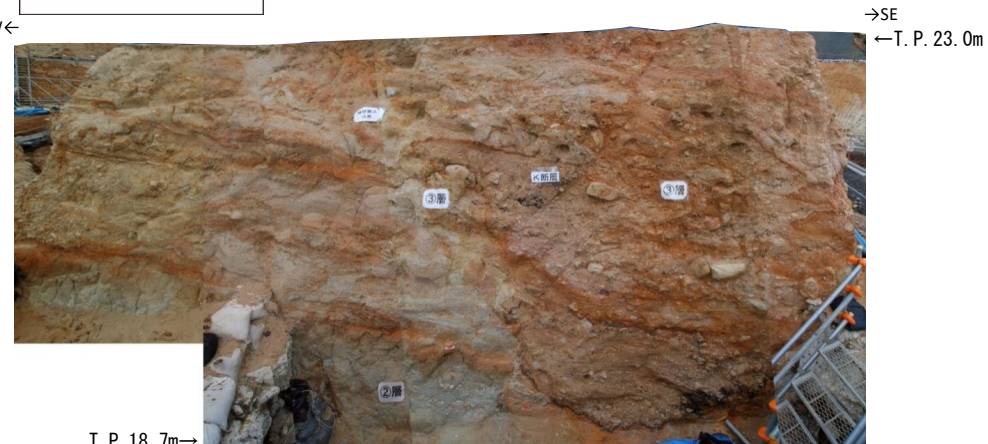
- ① f : N26° E57° W  
 ② f : N19° E48° W  
 ③ b : N66° E14° S  
 ④ b : N6° E12° E  
 f : せん断面  
 b : 層理面

- D-1トレンチ擁壁撤去法面では、②層、③層を逆断層センスで変位させるK断層が認められる。
- ②層上面の鉛直変位量は、撓曲変形を含めて約0.9mである。
