H27-B-2孔で確認された破砕部 (1/5)

- H27-B-2孔で確認された破砕部について、薄片観察による断層岩区分を実施した。
- 薄片観察の結果、肉眼観察に基づく評価から見直した箇所は、深度68.02-68.06mの非モデル化破砕部、深度85.58-85.76mの非モデル化破砕部、深度91.69-91.76mの非モデル化破砕部及び深度120.63-120.65mの非モデル化破砕部であり、カタクレーサイトのみからなる破砕部と判断した。
- また、追加した文献も踏まえて実施した薄片観察により従前の薄片観察に基づく評価から見直した箇所は、深度35.36-35.46mの非モデル化破砕部、深度48.08-48.12mの非モデル化破砕部である。
- 156頁以降に薄片観察結果を示す。
- H27-B-2孔には、K断層に類似するような、断層ガウジを伴う逆断層センス卓越の破砕部は認められない。

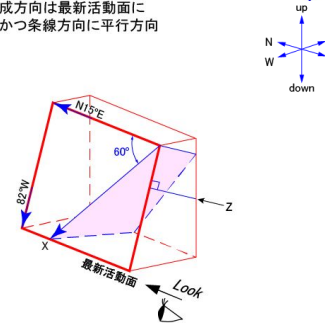
最新活動面の条線観察結果

薄片の作成方向は最新活動面に
直交方向かつ条線方向に平行方向

走向・傾斜 N15°E 82°W
 X: 条線方向(下向きを正とする)
 Z: 断層面の法線方向(上盤側を正とする)

・H27-B-2のボーリングコアから採取した薄片試料の観察結果によれば最新活動面(深度85.63m)の変位センスは、右ずれを伴う正断層である。
 ・追加した文献も踏まえて薄片観察を実施し、最新活動ゾーンに認められる以下の特徴を薄片観察における断層岩区分の考え方に照らして、カタクレーサイトのみからなる破碎部であると判断した。
