K断層の性状(原電道路ピット/ふげん道路ピット)

K断層の連続性評価について K断層における断層ガウジの特徴の例示

K断層の性状一覧表(1/12)

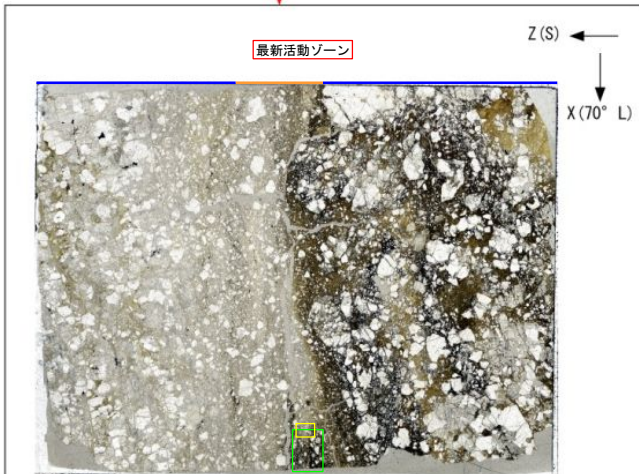
- ・最新活動ゾーンには、以下の特徴が認められる。
- せん断構造に伴う粘土鉱物の定向配列が認められる。(図3)
- 基質は粘土鉱物を主体とする。(図3)
- 岩片は少ない。(図3)
- 丸みを帯びている岩片が多い。(図3)
- 岩片の粒界を横断する破断面が認められる。(図4)

破線は粘土鉱物の配列を示す。

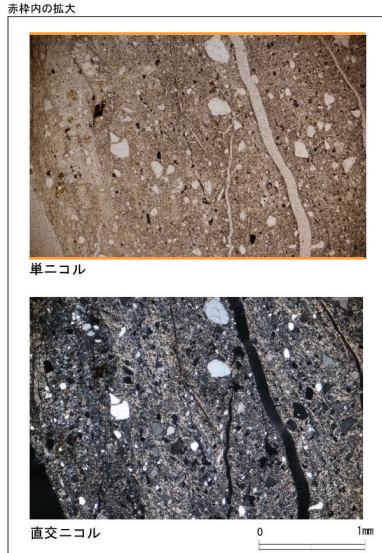
H24-H-14 深度4.93~7.81m K断層(1/2)

- ・H24-H-14のボーリングコアから採取した薄片試料の観察結果によれば最新活動面(深度4.93m)の変位センスは、右ずれを伴う逆断層である。
- ・追加した文献も踏まえて薄片観察を実施し、最新活動ゾーンに認められる以下の特徴を薄片観察における断層岩区分の考え方に照らして、断層ガウジを伴う破砕部であると判断した。
- せん断構造に伴う粘土鉱物の定向配列が認められる。
- 基質は粘土鉱物を主体とする。
- 粘土状部の分布は帯状で直線的である。
- 岩片は少ない。
- 丸みを帯びている岩片が多い。

最新活動面の条線観察結果

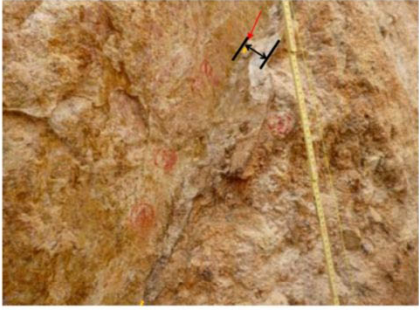
断層名	確認箇所	破砕帯範囲		走向	傾斜	破砕幅 (cm)	断層ガウジ・断層角礫の幅 (cm)	最新活動面		条線方向	変位センス		写真
		上盤深度 (m)	下盤深度 (m)					明瞭なせん断構造変形構造	平滑さ		鉛直	水平	
K	1-1ビット北面	-	-	N10W	60W	8.0	0.5	有*1	非平滑*1	86R	逆*1	-

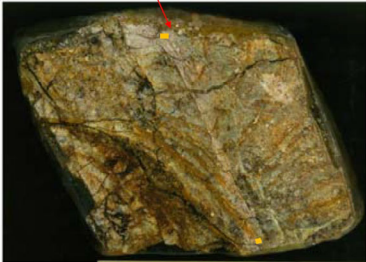
断層名	確認箇所	破砕帯範囲		走向	傾斜	破砕幅 (cm)	断層ガウジ・断層角礫の幅 (cm)	最新活動面		糸線方向	変位センス		写真
		上盤深度 (m)	下盤深度 (m)					明瞭なせん断構造	平滑さ		鉛直	水平	
K	1-1ビット底盤1	-	-	N66W	76S	150.0	0.6	有*1	平滑*1	70L	逆	-

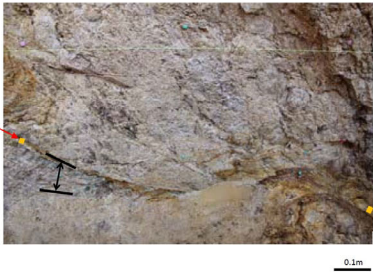
1-1ビット底盤2	-	-	N54E	67E	10.0	0.4	有*1	非平滑*1	25R	逆	右

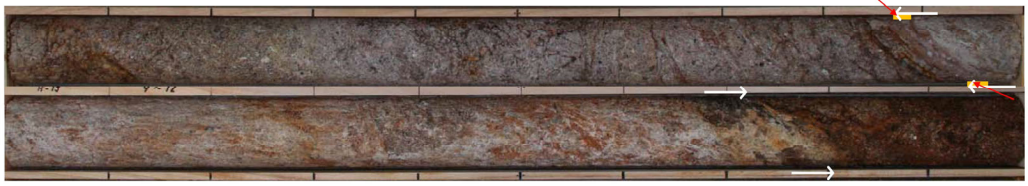
断層名	確認箇所	破砕帯範囲		走向	傾斜	破砕幅 (cm)	断層ガウジ・断層角礫の幅 (cm)	最新活動面		糸線方向	変位センス		写 真
		上盤深度 (m)	下盤深度 (m)					明瞭なせん断構造	平滑さ		鉛直	水平	
K	H24-H-13 (傾斜60°)	8.89	9.80	N10W	72W	52.2	2.5	有	非平滑	50R	逆	右
