H24-B14-2 深度109.16~109.46m D-1破碎帯 (3/5)

H24-D1-3 深度13.94~14.06m H-3d破碎帯 (1/2)

H24-D1-3 深度34.23~34.52m D-1破碎帯 (1/3)

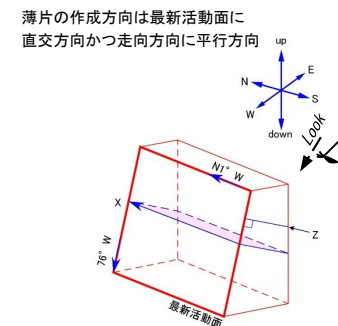
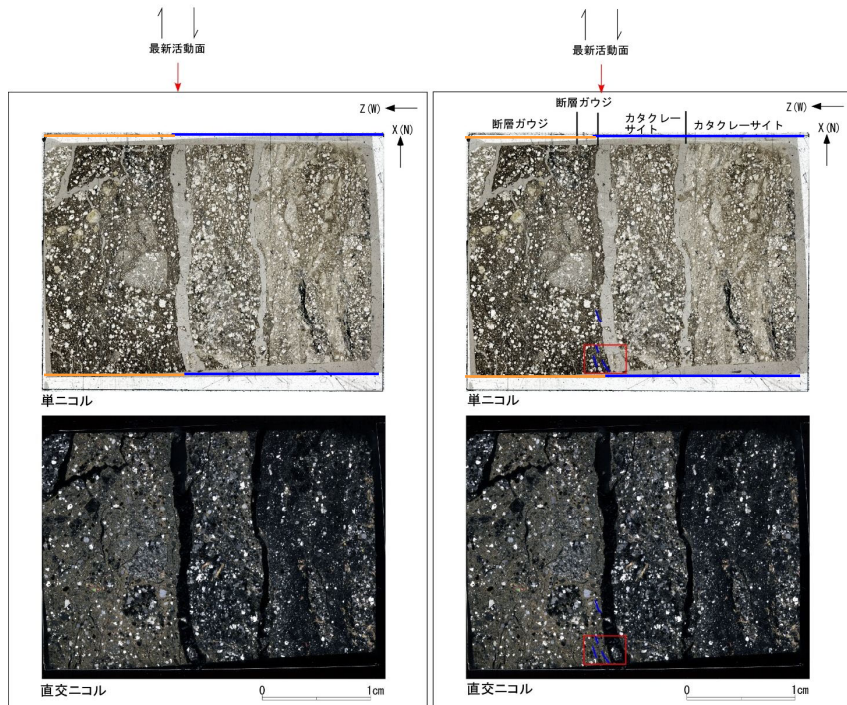
・H24-B14-2のボーリングコアから採取した薄片試料の観察結果によれば最新活動面(深度109.16m)の変位センスは、右ずれを伴う正断層である。
 ・追加した文献も踏まえて薄片観察を実施し、最新活動ゾーンに認められる以下の特徴を薄片観察における断層区分の考え方に照らして、断層ガウジを伴う破碎部であると判断した。

- 基質は粘土鉱物を主体とする。
- 粘土状部の分布は帯状で直線的である。
- 岩片は少ない。
- 丸みを帯びている岩片が多い。
- 岩片の粒界を横断する破断面が認められる。

水平断面:最新活動面の変位センスは、右ずれ成分が卓越する。

走向・傾斜 N1° W76° W
 X: 走向方向(北向きを正とする)
 Z: 断層面の法線方向(上盤側を正とする)

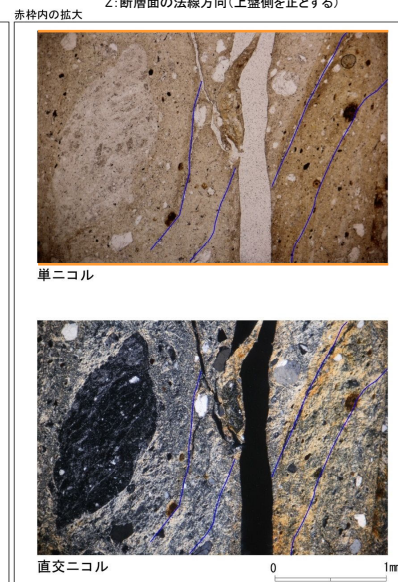
・H24-D1-3のボーリングコアから採取した薄片試料の観察結果によれば最新活動面(深度14.06m)の変位センスは、左ずれ成分が卓越する。
 ・追加した文献も踏まえて薄片観察を実施し、最新活動ゾーンに認められる以下の特徴を薄片観察における断層区分の考え方に照らして、断層ガウジを伴う破碎部であると判断した。

- 基質は粘土鉱物を主体とする。
- 粘土状部の分布は帯状で直線的である。
- 岩片は少ない。
- 丸みを帯びている岩片が多い。

薄片の作成方向は最新活動面に
直交方向かつ条線方向に平行方向

走向・傾斜 N26° E77° W
 X: 条線方向(下向きを正とする)
 Z: 断層面の法線方向(上盤側を正とする)

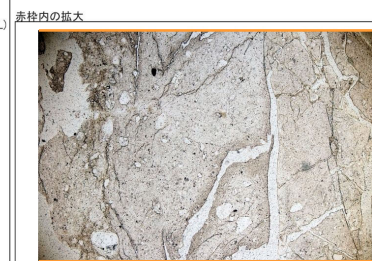
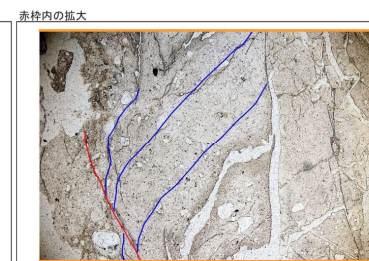
・H24-D1-3のボーリングコアから採取した薄片試料の観察結果によれば最新活動面(深度34.40m)の変位センスは、正断層成分が卓越する。
 ・追加した文献も踏まえて薄片観察を実施し、最新活動ゾーンに認められる以下の特徴を薄片観察における断層区分の考え方に照らして、断層ガウジを伴う破碎部であると判断した。

- せん断構造に伴う粘土鉱物の定向配列が認められる。
- 基質は粘土鉱物を主体とする。
- 粘土状部の分布は帯状で直線的である。
- 岩片は少ない。
- 丸みを帯びている岩片が多い。
- レンズ状に引き延ばされた岩片が認められる。

薄片の作成方向は最新活動面に
直交方向かつ条線方向に平行方向

走向・傾斜 N12° W 89° W

X: 条線方向(下向きを正とする)
 Z: 断層面の法線方向(上盤側をとする)

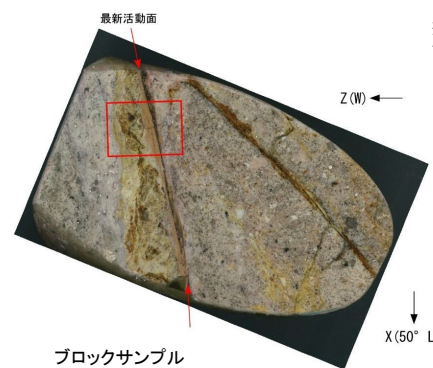
H24-D1-3 深度56.88~57.24m D-35破砕帯 (1/2)

・H24-D1-3のボーリングコアから採取した薄片試料の観察結果によれば最新活動面(深度57.20m)の変位センスは、右ずれを伴う正断層である。
 ・追加した文献も踏まえて薄片観察を実施し、最新活動ゾーンに認められる以下の特徴を薄片観察における断層岩区分の考え方に照らして、断層ガウジを伴う破砕部であると判断した。

- せん断構造に伴う粘土鉱物の定向配列が認められる。
- 基質は粘土鉱物を主体とする。
- 粘土状部の分布は帯状で直線的である。
- 岩片は少ない。
- 角ばった岩片が多い。
