H27-B-2 深度88.88~88.94m f-b-2-14破砕帯 (1/2)

(参考)H27-B-2 深度88.88~88.94m f-b-2-14破砕帯の補足説明

非モデル化破碎部 薄片試料観察(H24-D1-3 深度52.13m)

H27-B-3 深度42.85~42.91m H-2破碎帯 (1/2)

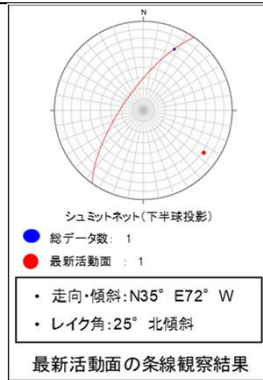
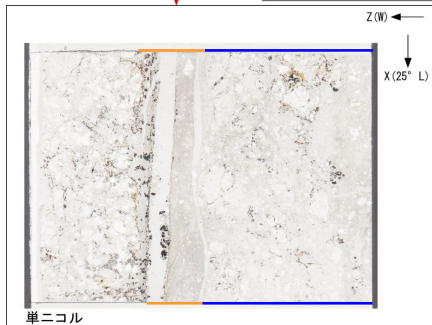
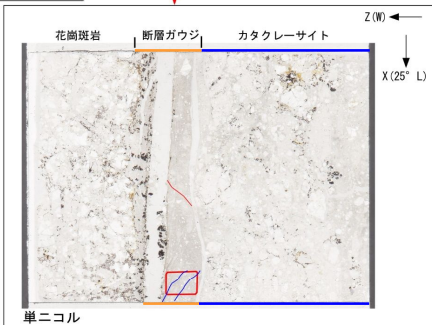
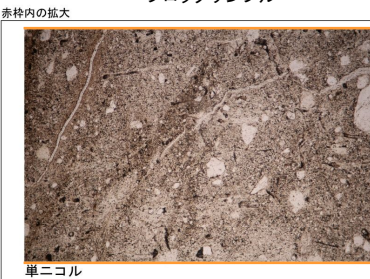
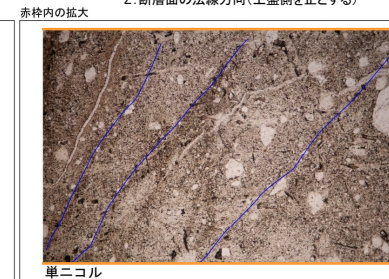
・H27-B-2のボーリングコアから採取した薄片試料の観察結果によれば最新活動面(深度88.91m)の変位センスは、右ずれを伴う正断層である。
 ・追加した文献も踏まえて薄片観察を実施し、最新活動ゾーンに認められる以下の特徴を薄片観察における断層岩区分の考え方に照らして、断層ガウジを伴う破砕部であると判断した。

- せん断構造に伴う粘土鉱物の定向配列が認められる。
- 基質は粘土鉱物を主体とする。
- 粘土状部の分布は帯状で直線的である。
- 岩片は少ない。
- 丸みを帯びている岩片が多い。
- レンズ状に引き延ばされた岩片が認められる。

当該破砕部については、性状一覧表の最新活動面の表示位置が誤っていた(誤:88.94m, 正:88.91m)。なお、薄片試料は正しい位置で観察している。

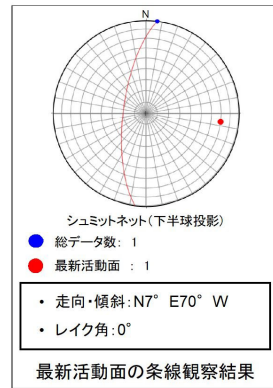
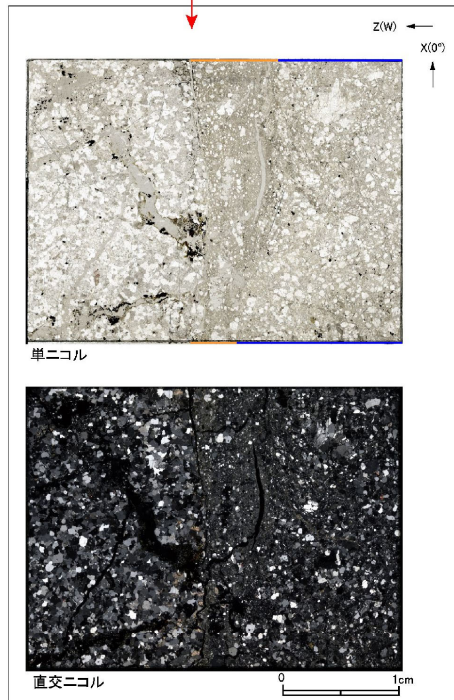
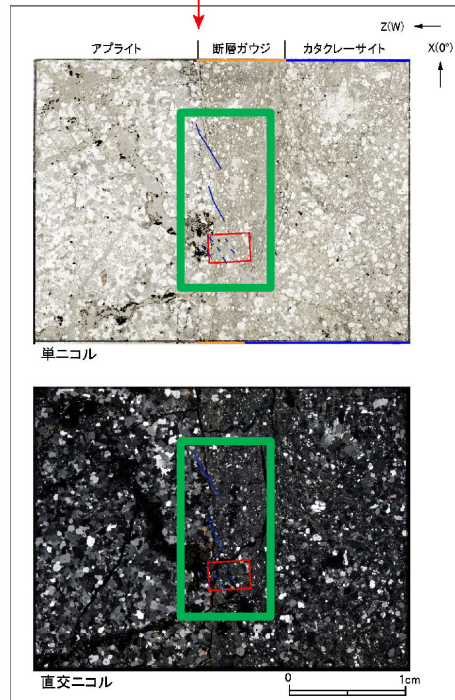
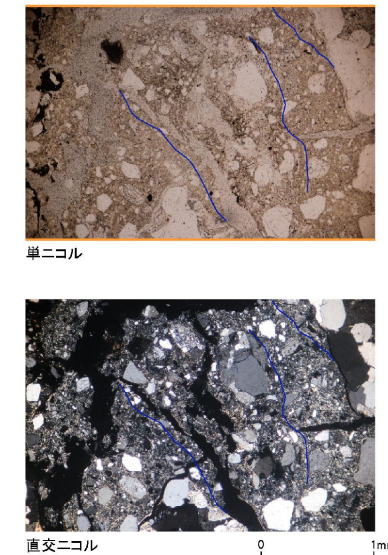
H24-D1-3のボーリングコア(深度52.13m)から採取した薄片試料の観察結果によれば最新活動面の変位センスは、右ずれ成分が卓越する。

最新活動面の条線観察結果

薄片の作成方向は最新活動面に
直交方向かつ条線方向に平行方向

走向・傾斜 N7°E 70°W

X: 条線方向(北向きを正とする)
Z: 断層面の法線方向(上盤側を正とする)

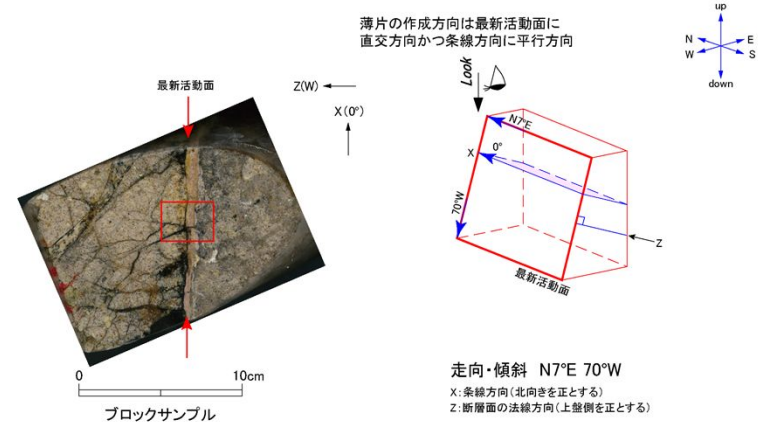
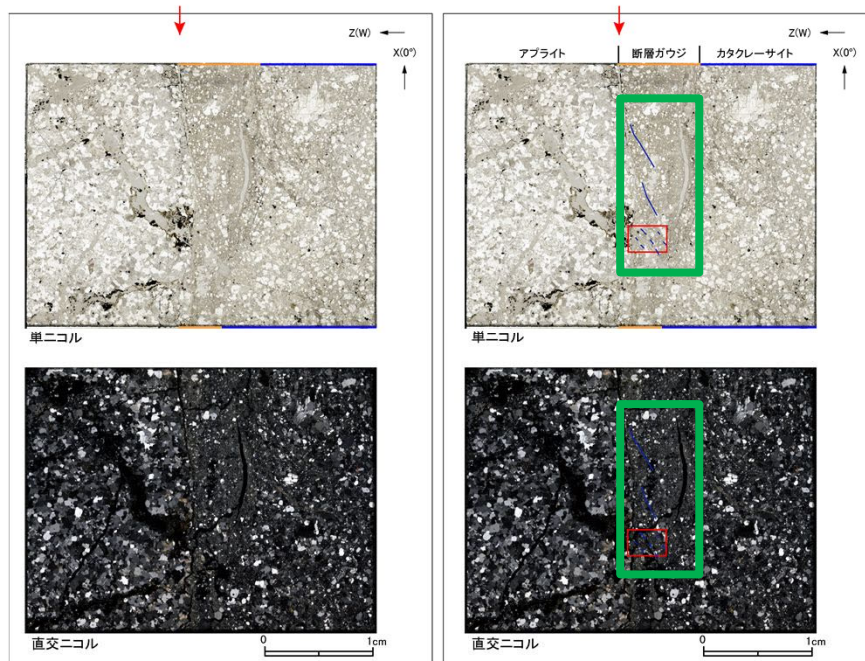
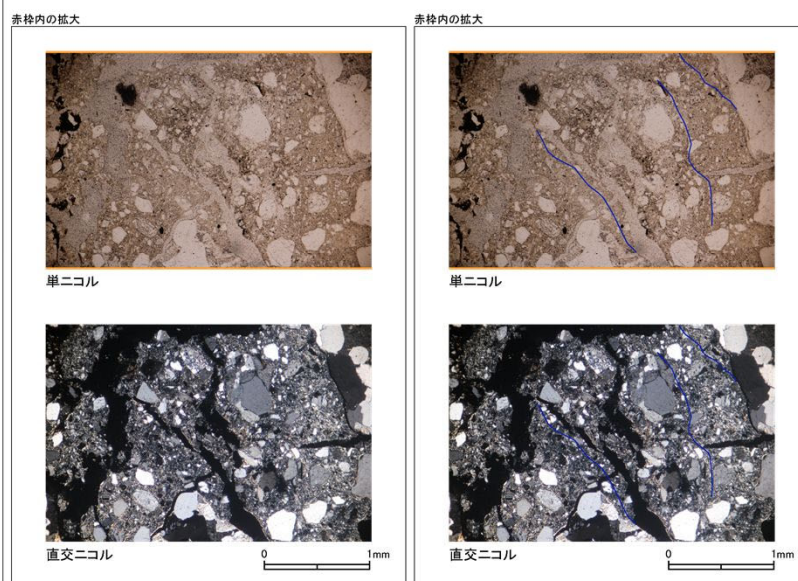
H24-D1-3 深度52.13~52.28m 非モデル化破碎部 (1/2)

・H24-D1-3のボーリングコアから採取した薄片試料の観察結果によれば最新活動面(深度52.13m)の変位センスは、右ずれ成分が卓越する。
 ・追加した文献も踏まえて薄片観察を実施し、最新活動ゾーンに認められる以下の特徴を薄片観察における断層岩区分の考え方に照らして、断層ガウジを伴う破碎部であると判断した。

- 基質は粘土鉱物を主体とする。
- 粘土状部の分布は帯状で直線的である。
- 岩片は少ない。
- 角ばった岩片が多い。

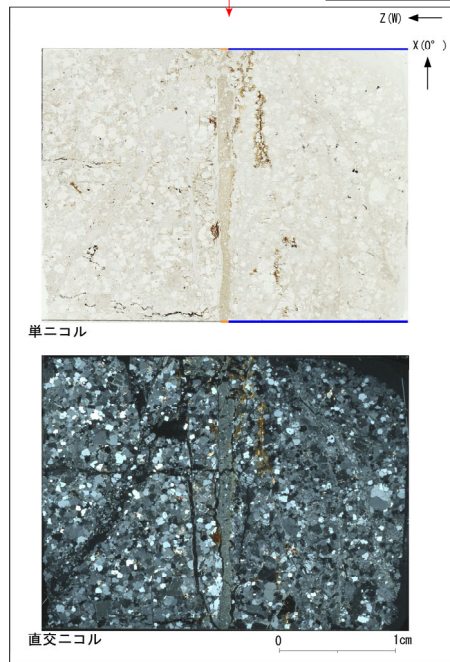
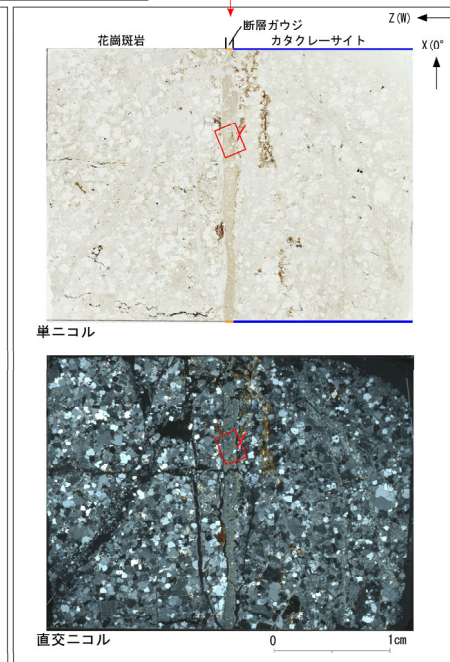
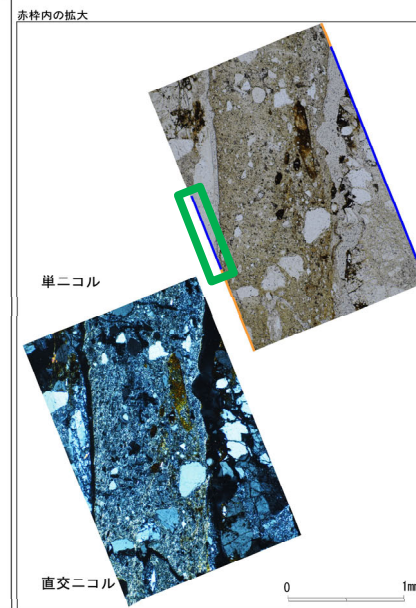
・H27-B-3のボーリングコアから採取した薄片試料の観察結果によれば最新活動面(深度42.85m)の変位センスは、右ずれ成分が卓越する。
 ・追加した文献も踏まえて薄片観察を実施し、最新活動ゾーンに認められる以下の特徴を薄片観察における断層岩区分の考え方に照らして、断層ガウジを伴う破碎部であると判断した。

- 基質は粘土鉱物を主体とする。
- 粘土状部の分布は帯状で直線的である。
- 岩片は少ない。
- 丸みを帯びている岩片が多い。

最新活動面の条線観察結果

走向・傾斜 NS 71° W

X: 条線方向 (北向きを正とする)
 Z: 断層面の法線方向 (上盤側を正とする)

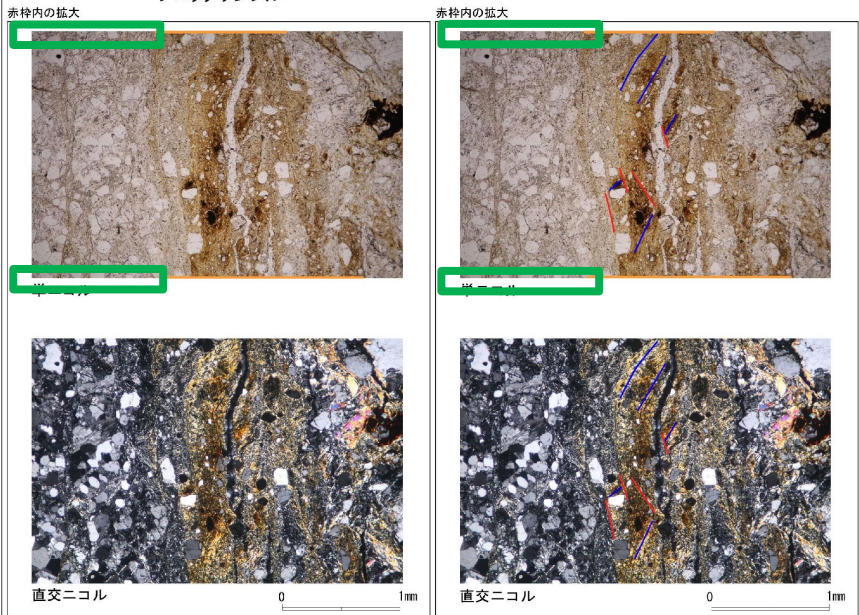
H-3c 破碎帯 薄片試料観察 (H27-B-3 深度76.59m)

H27-B-3のボーリングコア(深度76.59m)から採取した薄片試料の観察結果によれば最新活動面の変位センスは、左ずれを伴う正断層である。

薄片の作成方向は最新活動面に直交方向かつ条線方向に平行方向

走向・傾斜 N-S走向 西傾斜 (仮定)
 X: 条線方向(下向きを正とする)
 Z: 断層面の法線方向(上盤側を正とする)

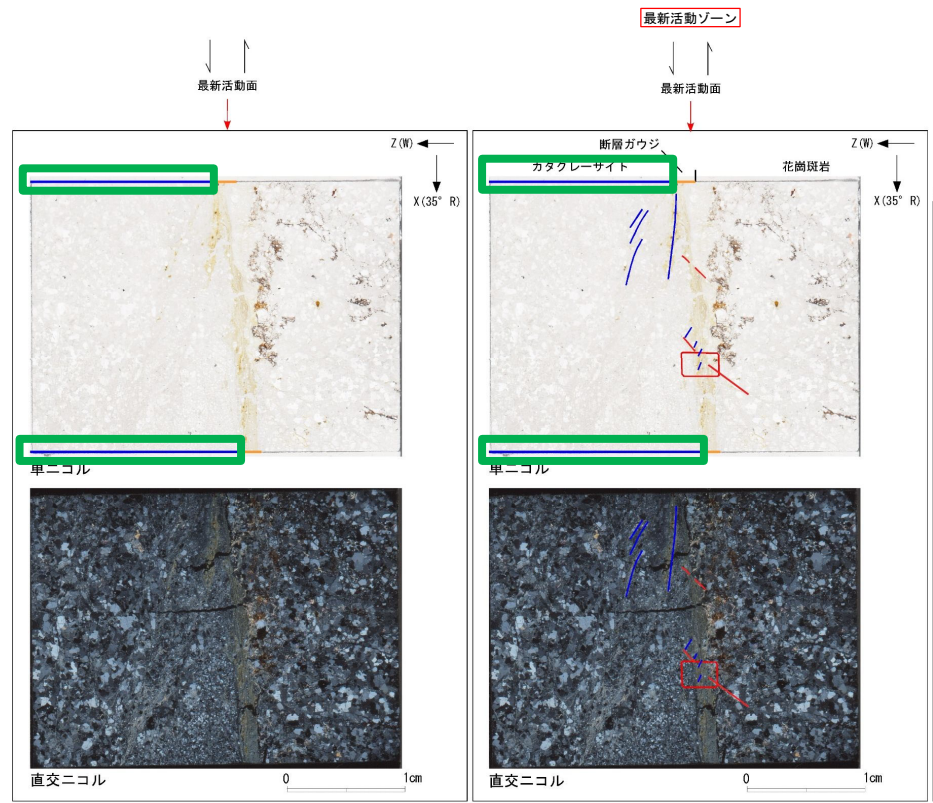
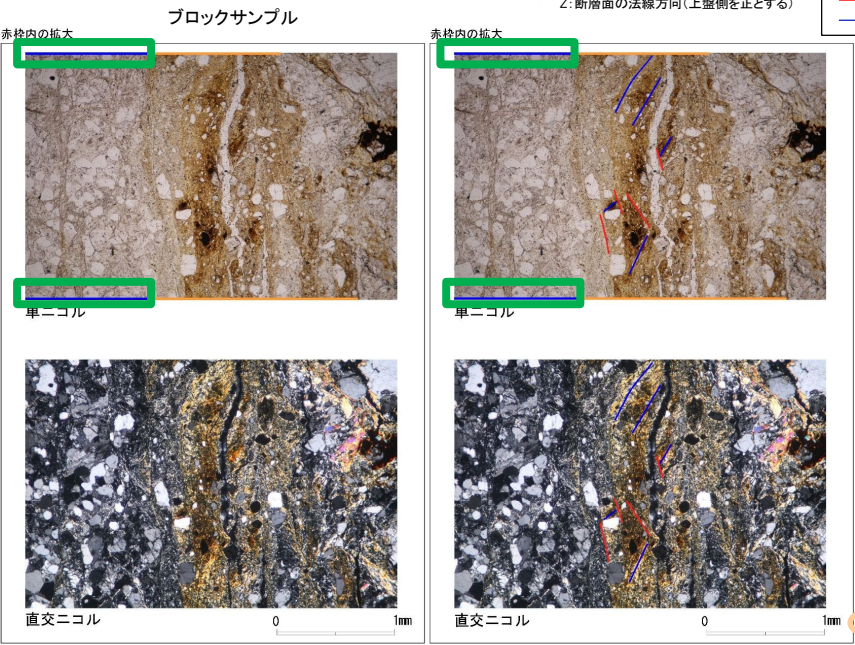
H27-B-3 深度76.59~76.89m H-3c破碎帯 (1/2)

・H27-B-3のボーリングコアから採取した薄片試料の観察結果によれば最新活動面(深度76.59m)の変位センスは、左ずれを伴う正断層である。
 ・追加した文献も踏まえて薄片観察を実施し、最新活動ゾーンに認められる以下の特徴を薄片観察における断層岩区分の考え方に照らして、断層ガウジを伴う破碎部であると判断した。

- せん断構造に伴う粘土鉱物の定向配列が認められる。
- 基質は粘土鉱物を主体とする。
- 粘土状部の分布は帯状で直線的である。
- 岩片は少ない。
- 丸みを帯びている岩片が多い。

走向・傾斜 N-S走向 西傾斜(仮定)
 X:条線方向(下向きを正とする)
 Z:断層面の法線方向(上盤側を正とする)

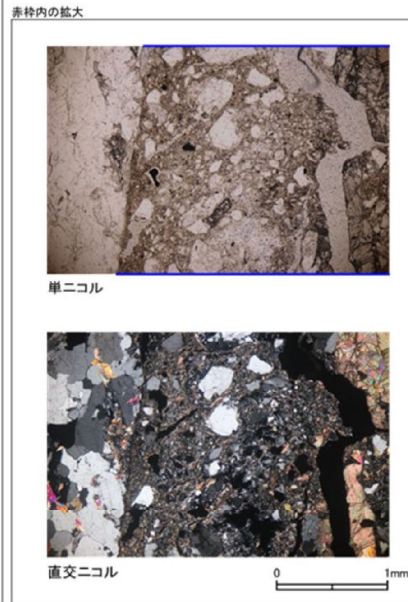
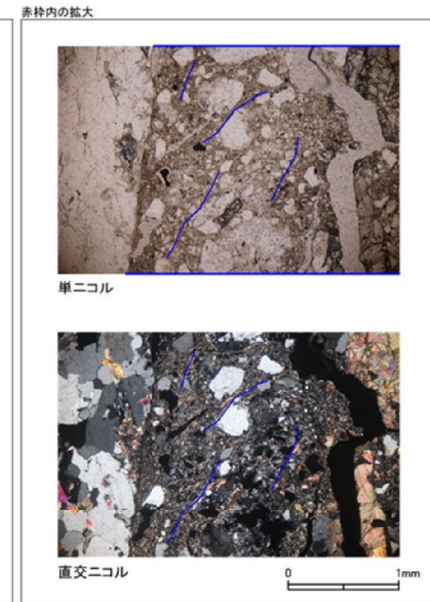
非モデル化破碎部 薄片試料観察(H27-B-3 深度129.84m)

H27-B-3のボーリングコア(深度129.84m)から採取した薄片試料の観察結果によれば最新活動面の変位センスは、逆断層成分が卓越する。

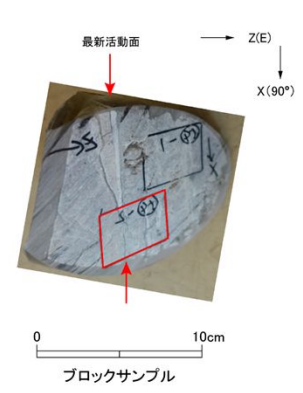
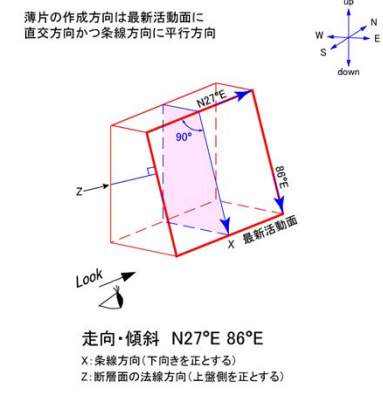
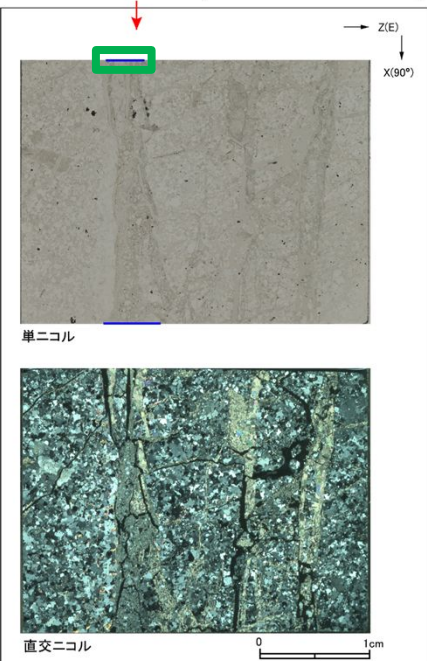
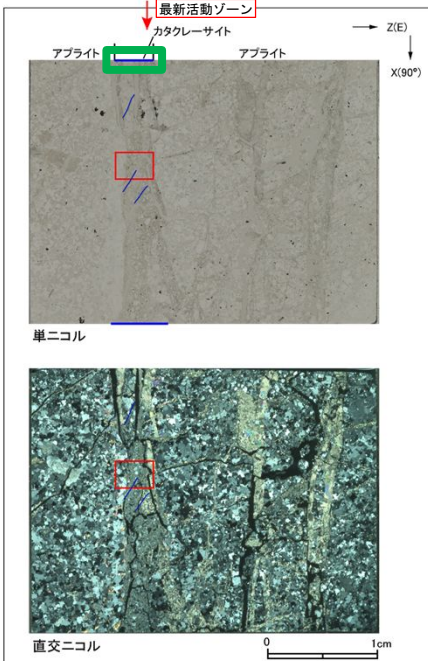
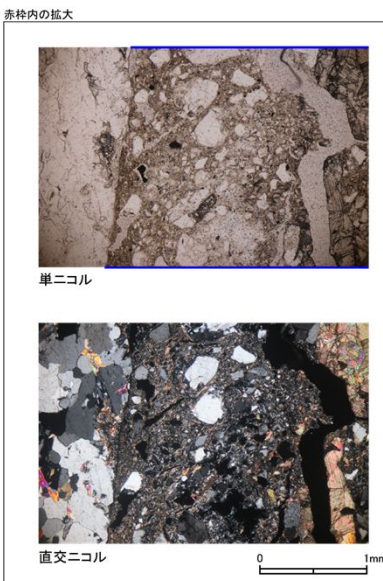
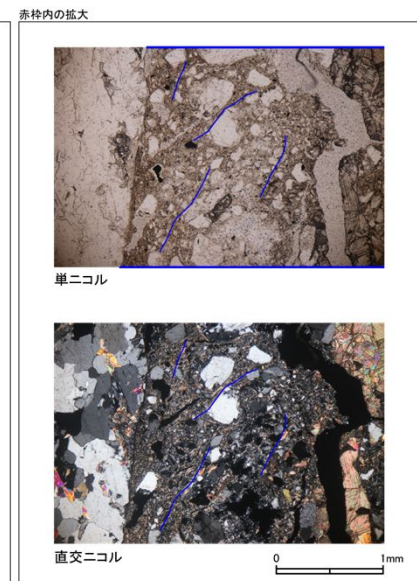
H27-B-3 深度129.84~129.91m 非モデル化破碎部 (1/3)

・H27-B-3のボーリングコアから採取した薄片試料の観察結果によれば最新活動面(深度129.84m)の変位センスは、逆断層成分が卓越する。
 ・追加した文献も踏まえて薄片観察を実施し、最新活動ゾーンに認められる以下の特徴を薄片観察における断層岩区分の考え方に照らして、カタクレーサイトのみからなる破碎部であると判断した。

- 基質を構成する粘土鉱物は少ない。
- 最新活動面に沿った帯状の粘土状部は連続しない。
- 多様な粒径の岩片が多く認められる。
- 角ばった岩片が多い。
- ジグソー状の角礫群が認められる。
- 岩片の粒界を横断する破断面が認められる。
- 塑性変形した雲母粘土鉱物が認められる。

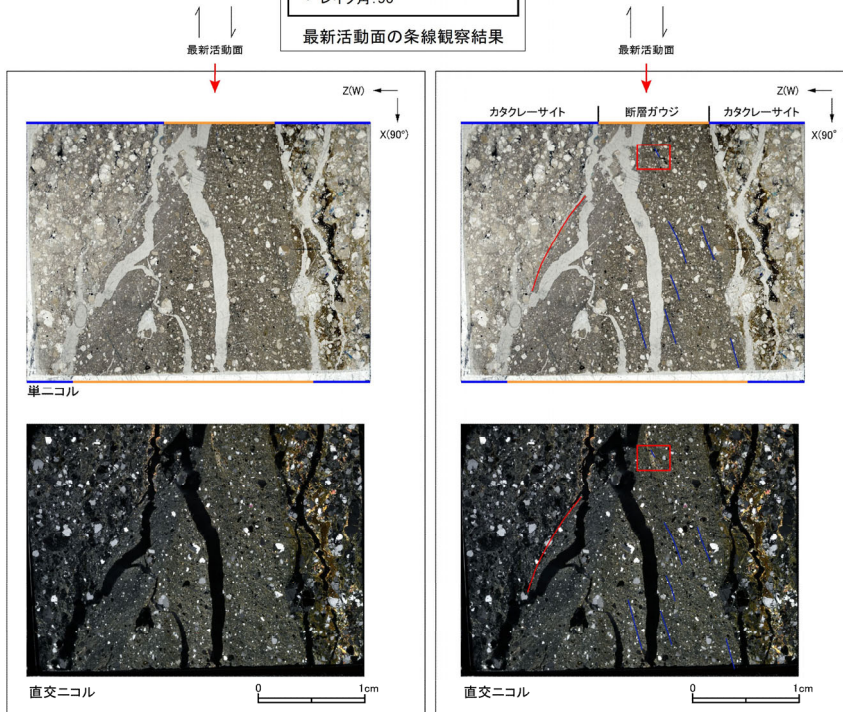
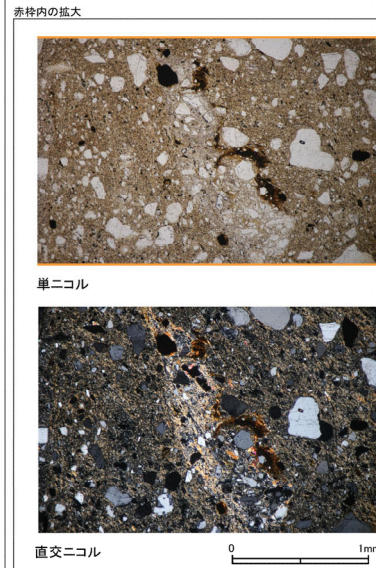
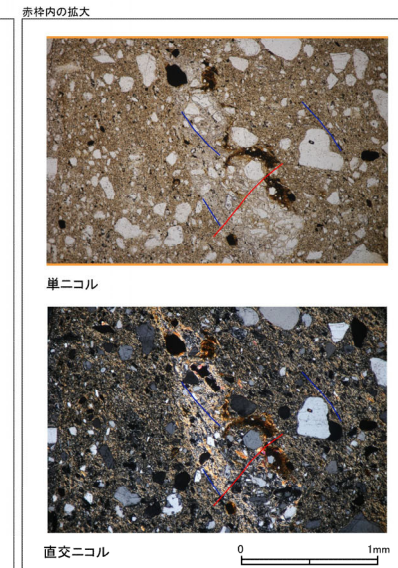
K断層 薄片試料観察(H24-H-6-1 深度9.58m)

H24-H-6-1のボーリングコア(深度9.58m)から採取した薄片試料の観察結果によれば最新活動面の変位センスは、逆断層成分が卓越する。

- 最新活動面 : 1
- 走向・傾斜: N33° W38° W
- レイク角: 90°

薄片の作成方向は最新活動面に直交方向かつ条線方向に平行方向

走向・傾斜 N33°W 38°W

X:条線方向(下向きを正とする)

Z:断層面の法線方向(上壁側を正とする)

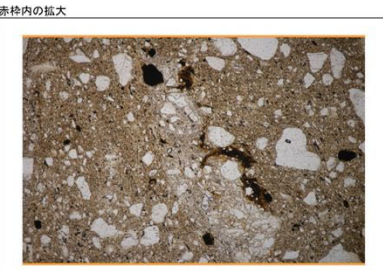
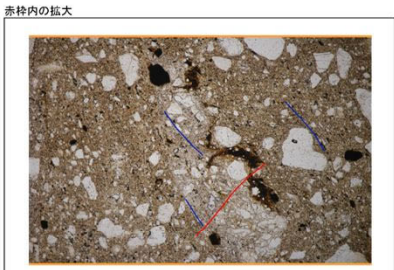
H24-H-6-1 深度9.58~14.36m K断層(1/2)

・H24-H-6-1のボーリングコアから採取した薄片試料の観察結果によれば最新活動面(深度9.58m)の変位センスは、逆断層成分が卓越する。
 ・追加した文献も踏まえて薄片観察を実施し、最新活動ゾーンに認められる以下の特徴を薄片観察における断層岩区分の考え方に照らして、断層ガウジを伴う破砕部であると判断した。

- せん断構造に伴う粘土鉱物の定向配列が認められる。
- 基質は粘土鉱物を主体とする。
- 粘土状部の分布は帯状で直線的である。
- 岩片は少ない。
- 丸みを帯びている岩片が多い。
- 岩片の粒界を横断する破断面が認められる。
