敦賀発電所2号炉  
敷地の地形, 地質・地質構造について  
(コメント回答)  
補足説明資料4  
誤記一覧表(その1)

令和3年7月16日  
日本原子力発電株式会社

- 本資料は、第865回審査会合以降に抽出した審査資料に係る誤記等のうち、今回提出の10孔のボーリングに関わるものについて、一覧表として取りまとめたものである。
- 誤記等のうち、変位センス等性状のエビデンスは、一覧表の「エビデンス資料」欄に記載の資料に示している。

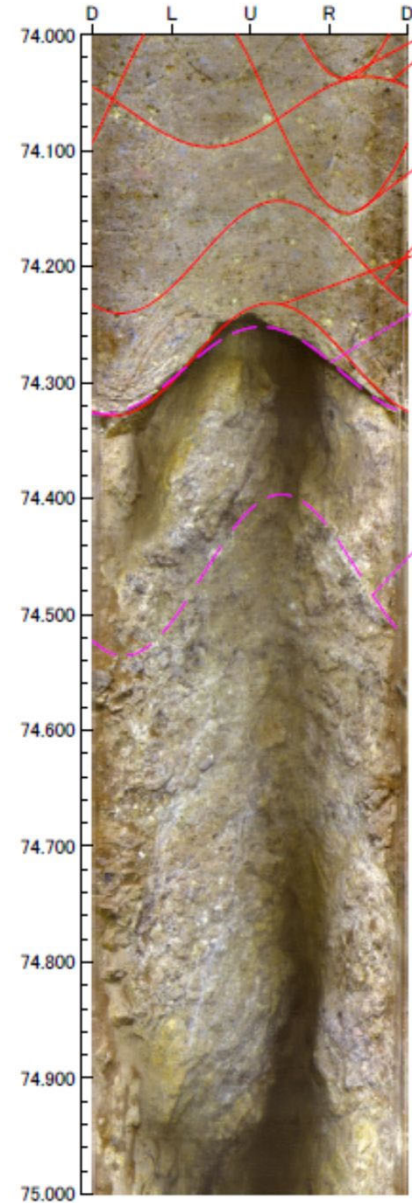
# H27-B-1 深度74.36~74.50m 走向・傾斜

当該破碎部の走向・傾斜はBHTV孔壁展開画像で確認している。

75  
コア写真

BHTV孔壁展開画像

10	H27-B-1	44.53	44.83	審査資料(第536回) ~ 審査資料(第657回)	左ずれセンス	左ずれ逆断層センス	記載なし	薄片観察結果	865	資料2-2-2	補足2-12-12
11	H27-B-1	49.17	49.27	申請書柱状図	深度 49.17~49.20m	深度 49.17~49.27m	—	コア観察カード	916	資料1-2-1	補足1-6-20
12	H27-B-1	49.17	49.22	申請書柱状図	深度 49.17~49.20m	深度 49.17~49.22m	記載なし	再観察結果	865	資料2-2-2	補足2-12-15
13	H27-B-1	49.17	49.22	申請書柱状図 ~ 審査資料(第833回)	下端23°	下端35~60°	—	コア観察カード 再観察資料	916	資料1-2-1	補足1-11-8,9
14	H27-B-1	49.17	49.22	申請書柱状図 ~ 審査資料(第657回)	右ずれセンス	右ずれ正断層センス	記載なし	薄片観察結果	865	資料2-2-2	補足2-12-15
15	H27-B-1	52.72	52.81	審査資料(第536回) ~ 審査資料(第657回)	右ずれセンス	左ずれセンス	記載なし	薄片観察結果	865	資料2-2-2	補足2-12-16
16	H27-B-1	53.17	53.22	審査資料(第536回)	記載なし	主に明褐灰色の固結礫状部からなる。	記載なし	コア観察カード	865	資料2-2-2	補足2-12-17
17	H27-B-1	69.70	69.73	申請書柱状図	走向・傾斜 N25° E82° W	走向・傾斜 N25° E82° E	記載なし	(BHTV結果)	865	資料2-2-2	補足2-12-20
18	H27-B-1	74.36	74.50	申請書柱状図 ~ 審査資料(第833回)	下端30°	不明	—	コア観察カード	865 916	資料2-2-2 資料1-2-1	補足2-12-21 補足1-6-28
19	H27-B-1	74.36	74.50	申請書柱状図	走向・傾斜 N15° E87° W	走向・傾斜 N15° E85° W	記載なし	(BHTV結果)	865	資料2-2-2	補足2-12-21

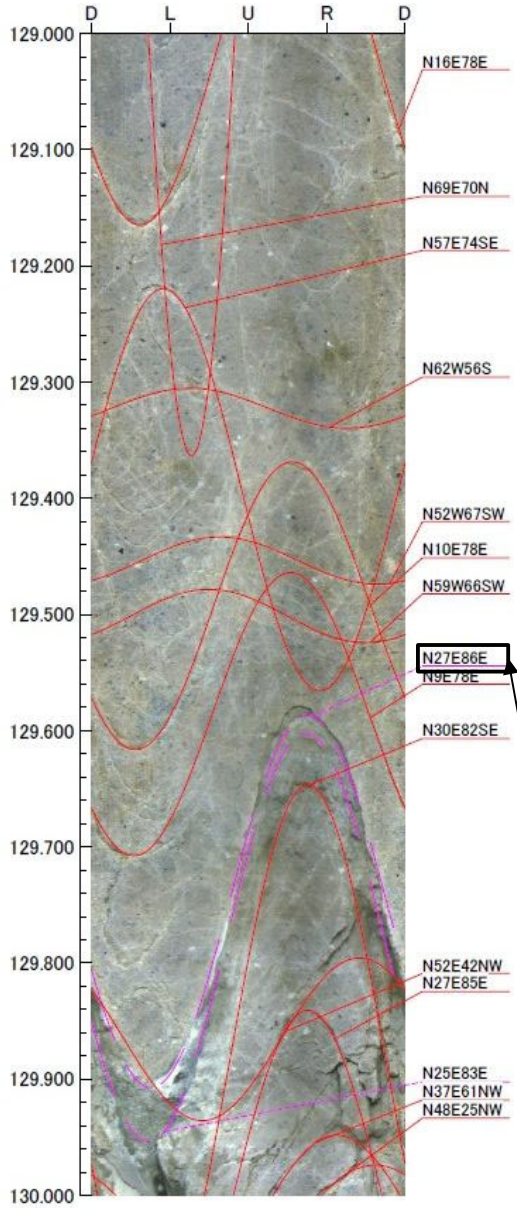
# H27-B-3 深度129.84~129.91m 走向・傾斜

当該破碎部の走向・傾斜はBHTV孔壁展開画像で確認している。

コア写真

当該破碎部の正しい走向・傾斜

BHTV孔壁展開画像

74	H27-B-3	129.84	129.91	申請書柱状図	走向・傾斜 N25° E24° E	走向・傾斜 N27° E86° E	記載なし	(BHTV結果)	865	資料2-2-2	補足2-5-22
75	H27-B-4	13.75	140.00	申請書柱状図	深度 13.75~144.00m	深度 13.75~140.00m 【余掘り区間のため】	—	コア観察カード	865	資料2-2-2	補足2-6-4
76	H27-B-4	15.91	16.36	申請書柱状図	正断層センス	右ずれ正断層センス	記載なし	薄片観察結果 (H27-B-4' 深度:23.97~24.42m)	865	資料2-2-2	補足2-6-4
77	H27-B-4	20.55	20.65	コア観察カード	深度 20.56~20.55m	深度 20.55~20.65m	修正	コア写真	916	資料1-2-1	補足1-9-10
78	H27-B-4	48.39	48.43	申請書柱状図	深度 48.30~48.33m	深度 48.39~48.43m	記載なし	再観察結果	865	資料2-2-2	補足2-6-9
79	H27-B-4	63.90	64.30	コア観察カード	深度 63.90~63.30m	深度 63.90~64.30m	修正	コア観察カード (変質欄)	916	資料1-2-1	補足1-9-18
80	H27-B-4	64.65	64.91	申請書柱状図	正断層センス 【第865回審査会合 補足説明資料2の右ずれ センスは誤り】	右ずれ正断層センス	記載なし	薄片観察結果	865	資料2-2-2	補足2-6-12
81	H27-B-4	67.28	67.75	コア観察カード	深度 67.28~67.78m	深度 67.28~67.75m	修正	コア観察カード (変質欄)	916	資料1-2-1	補足1-9-19
82	H27-B-4	140.00	141.42	申請書 柱状図 ~ 審査資料 (第833回)	記事全体	削除 【余掘り区間のため】	修正	—	865	資料2-2-2	補足2-6-21
83	H24-D1-5	47.47	47.89	申請書柱状図	右ずれ正断層センス	正断層センス	記載なし	薄片観察結果	865	資料2-2-2	補足2-4-9

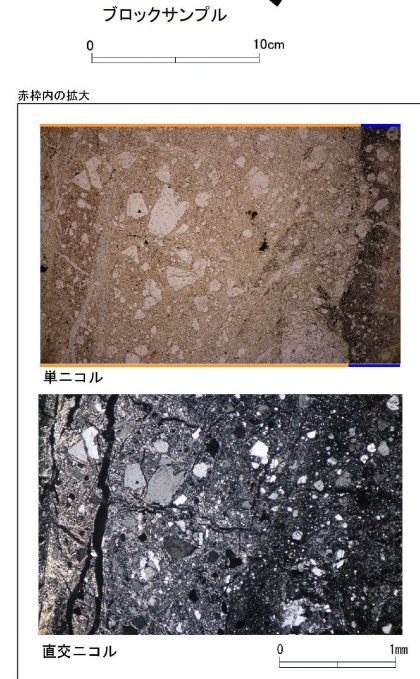
# K断層 薄片試料観察(H24-A-11 深度11.81m)

H24-A-11のボーリングコア(深度11.81m)から採取した薄片試料の観察結果によれば最新活動面の変位センスは、逆断層成分が卓越する。

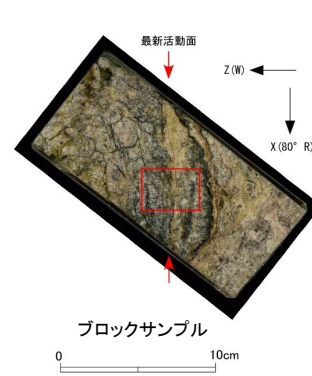
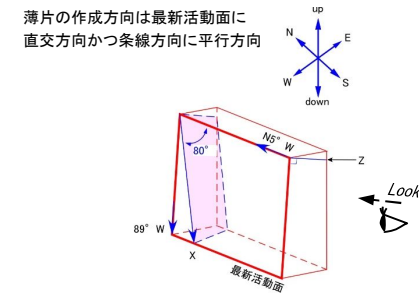
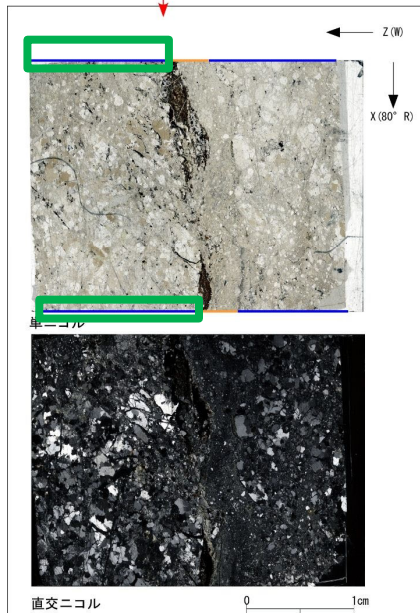
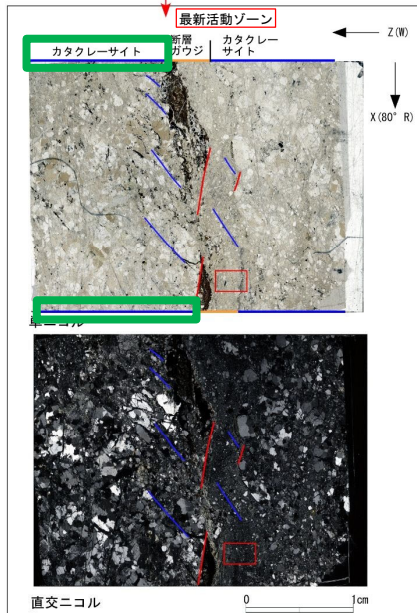
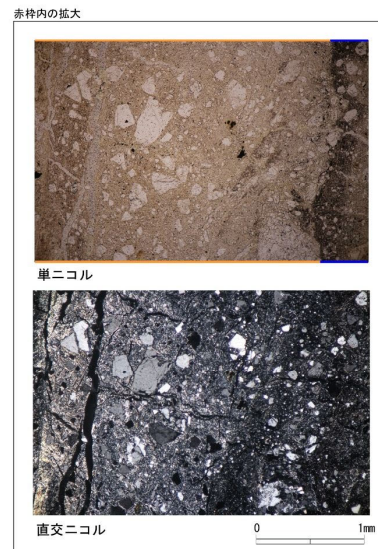
# H24-A-11 深度10.20~12.76m K断層(1/3)

- ・H24-A-11のボーリングコアから採取した薄片試料の観察結果によれば最新活動面(深度11.81m)の変位センスは、逆断層成分※が卓越する。
- ・追加した文献も踏まえて薄片観察を実施し、最新活動ゾーンに認められる以下の特徴を薄片観察における断層岩区分の考え方に照らして、断層ガウジを伴う破碎部であると判断した。
  - せん断構造に伴う粘土鉱物の定向配列が認められる。
  - 基質は粘土鉱物を主体とする。
  - 粘土状部の分布は帯状で直線的である。
  - 岩片は少ない。
  - 角ばった岩片が多い。
  - ジグソー状の角礫群が認められる。

走向・傾斜 N5° W89° W  
X: 条線方向(下向きを正とする)

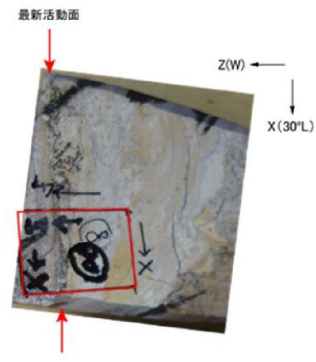
# 非モデル化破碎部 薄片試料観察 (H27-B-1 深度49.20m)

H27-B-1のボーリングコア(深度49.20m)から採取した薄片試料の観察結果によれば最新活動面の変位センスは、右ずれを伴う正断層である。

薄片の作成方向は最新活動面に直交方向かつ条線方向に平行方向

走向・傾斜 N47°E 45°W  
 X: 条線方向(下向きを正とする)  
 Z: 断層面の法線方向(上盤側を正とする)

赤枠内の拡大

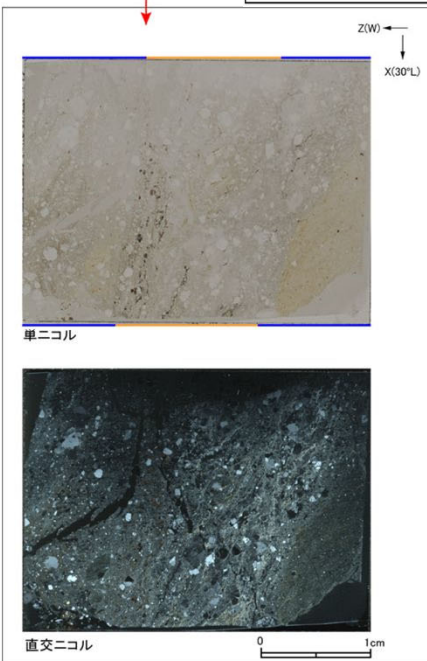
# H27-B-1 深度49.17~49.22m 非モデル化破砕部 (1/2)

・H27-B-1のボーリングコアから採取した薄片試料の観察結果によれば最新活動面(深度49.17m)の変位センスは、右ずれを伴う正断層である。  
 ・追加した文献も踏まえて薄片観察を実施し、最新活動ゾーンに認められる以下の特徴を薄片観察における断層岩区分の考え方に照らして、断層ガウジを伴う破砕部であると判断した。

- 基質は粘土鉱物を主体とする。
- 組織は漸移的に変化する。
- 岩片は少ない。
- 角ばった岩片が多い。
- 岩片の粒界を横断する破断面が認められる。
- ジグソー状の角礫群が認められる。

当該破碎部については、性状一覧表の最新活動面の表示位置が誤っていた(誤:49.20m, 正:49.17m)。なお、薄片試料は正しい位置で観察している。

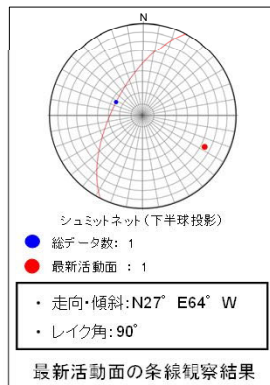
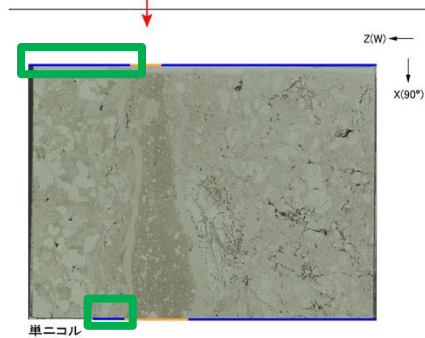
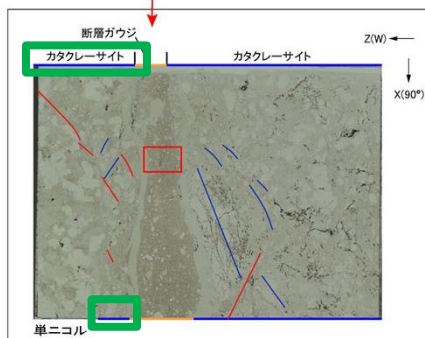
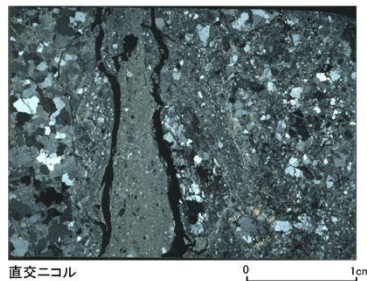
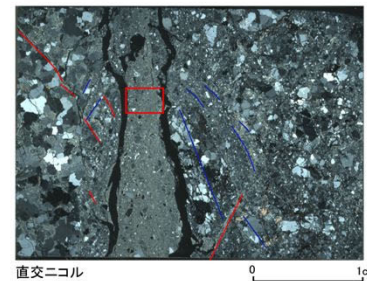
# H27-B-1 深度53.17~53.22m 非モデル化破碎部 (1/2)

- ・H27-B-1のボーリングコアから採取した薄片試料の観察結果によれば最新活動面(深度53.17m)の変位センスは、正断層成分が卓越する。
- ・追加した文献も踏まえて薄片観察を実施し、最新活動ゾーンに認められる以下の特徴を薄片観察における断層岩区分の考え方に照らして、断層ガウジを伴う破碎部であると判断した。
  - 基質は粘土鉱物を主体とする。
  - 粘土状部の分布は帯状で直線的である。
  - 岩片は少ない。
  - 丸みを帯びている岩片が多い。

最新活動面の条線観察結果

薄片の作成方向は最新活動面に  
直交方向かつ条線方向に平行方向

走向・傾斜 N27°E 64°W  
 X: 条線方向(下向きを正とする)  
 Z: 断層面の法線方向(上盤側を正とする)

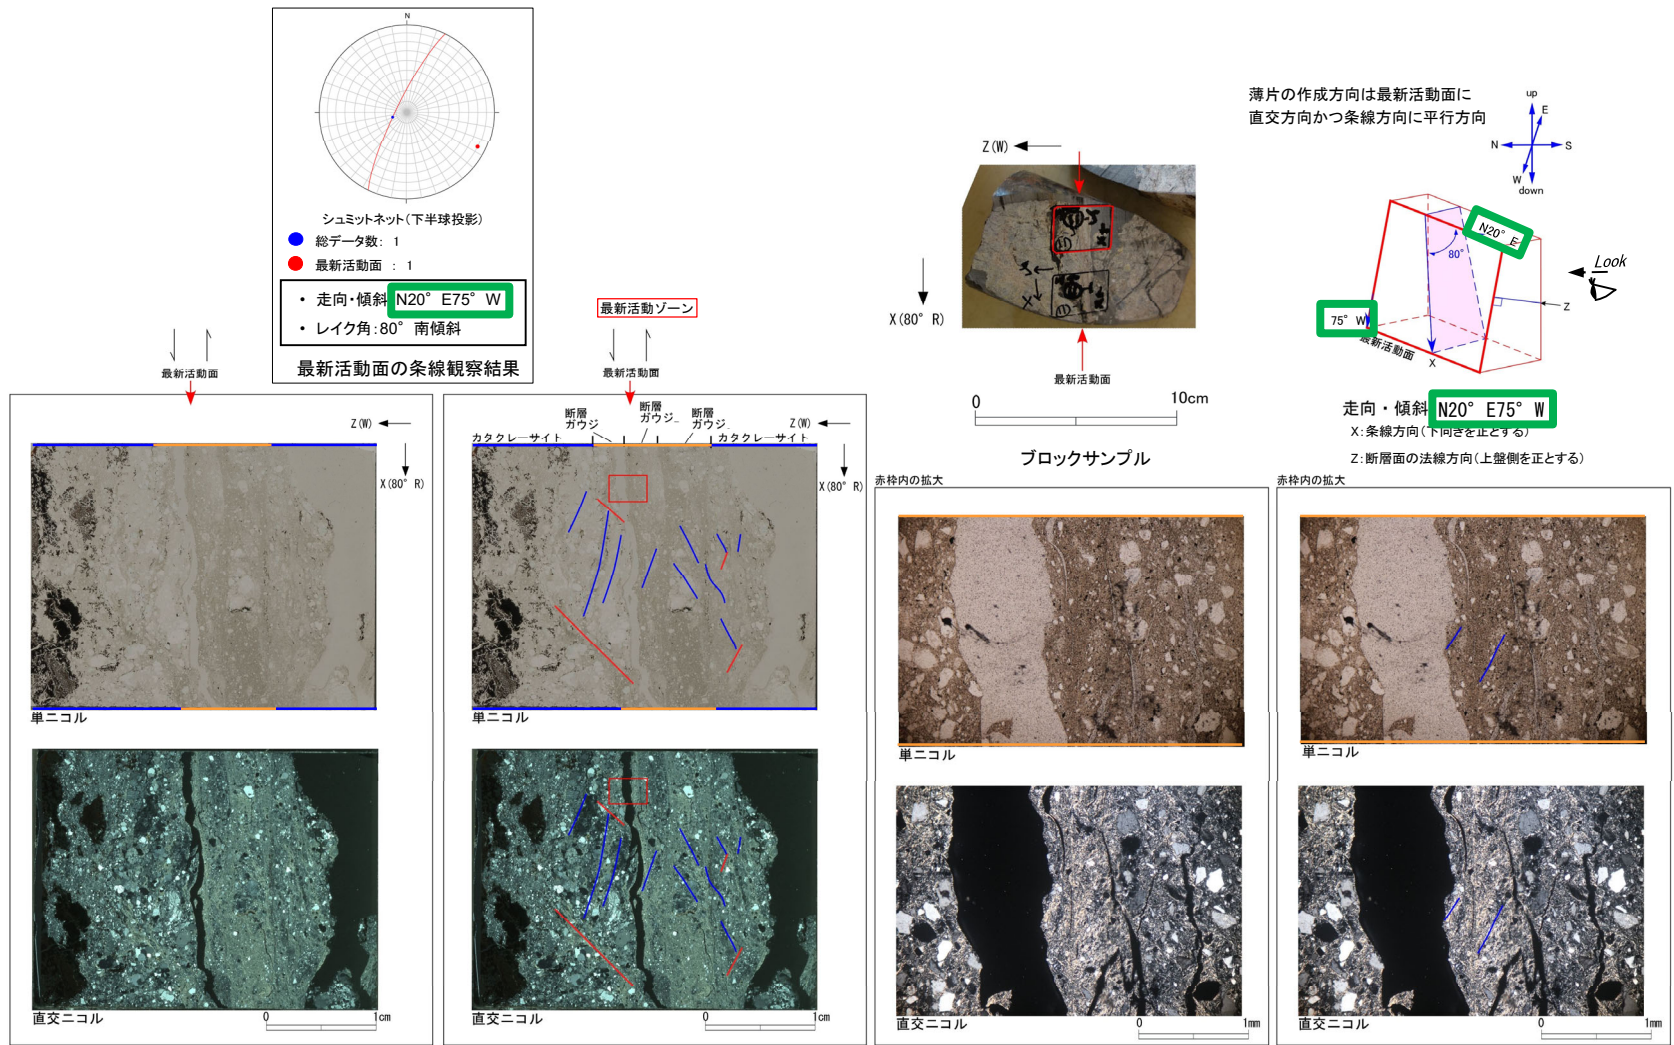
# H27-B-1 深度59.82~59.85m D-1破碎帯 (1/2)

・H27-B-1のボーリングコアから採取した薄片試料の観察結果によれば最新活動面(深度59.85m)の変位センスは、正断層成分が卓越する。  
 ・追加した文献も踏まえて薄片観察を実施し、最新活動ゾーンに認められる以下の特徴を薄片観察における断層岩区分の考え方に照らして、断層ガウジを伴う破碎部であると判断した。

- せん断構造に伴う粘土鉱物の定向配列が認められる。
- 基質は粘土鉱物を主体とする。
- 粘土状部の分布は帯状で直線的である。
- 岩片は少ない。
- 丸みを帯びている岩片が多い。

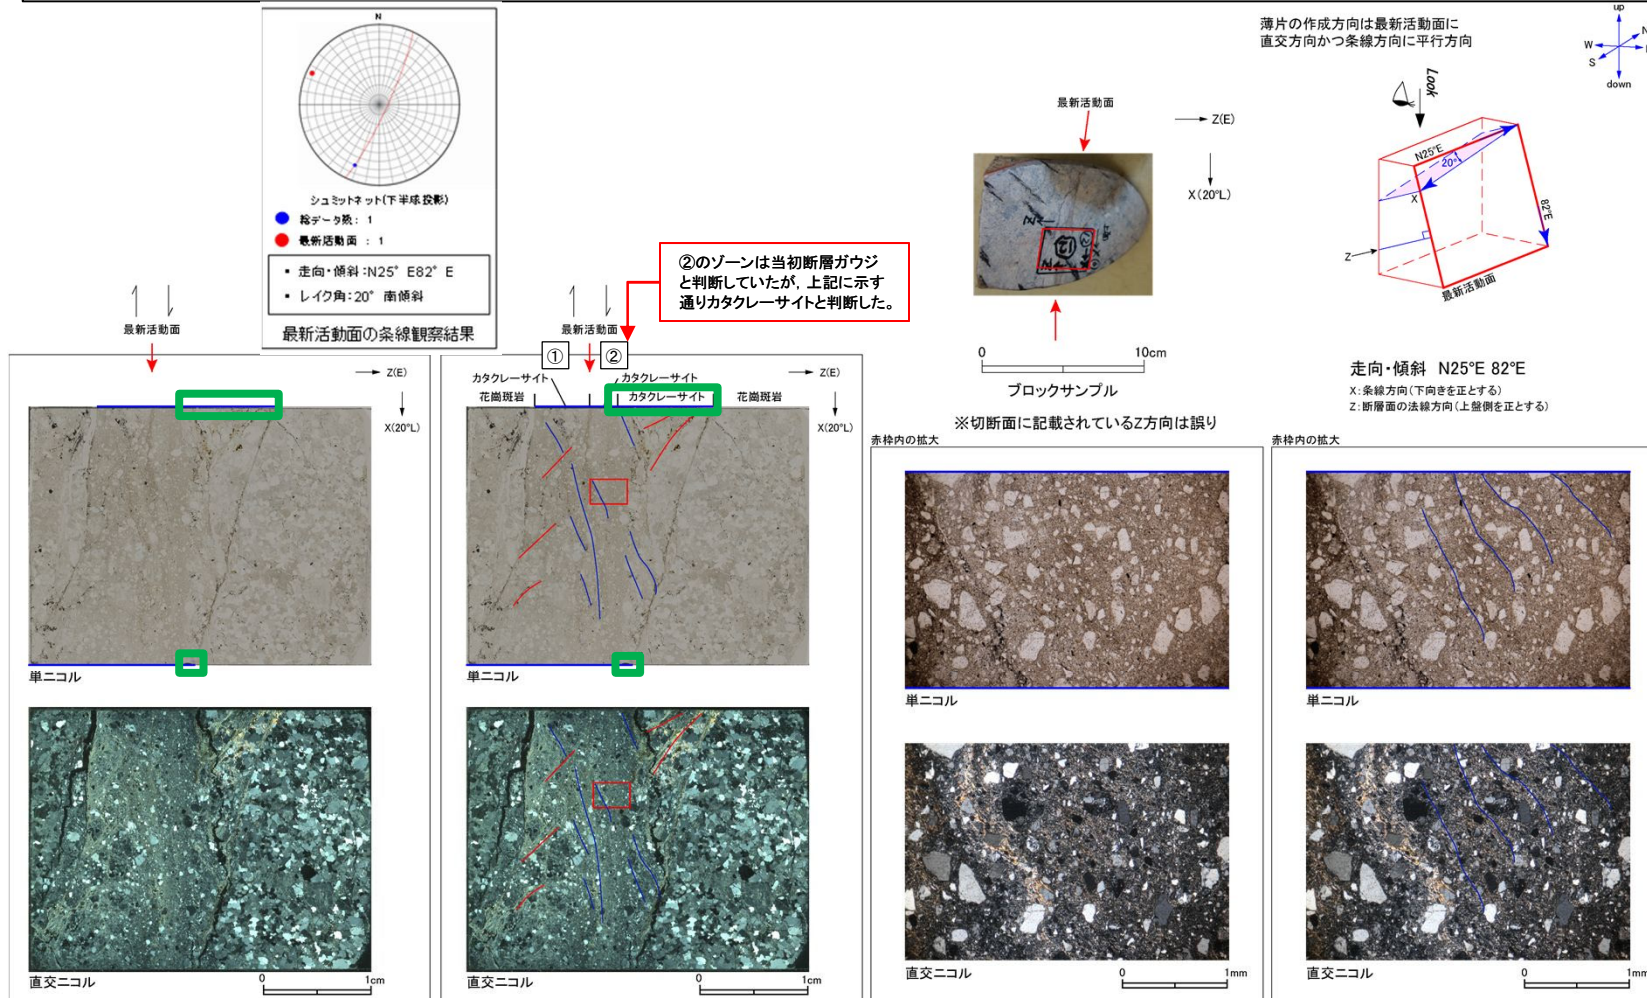
# H27-B-1 深度69.70~69.73m 非モデル化破碎部 (1/3)

- ・H27-B-1のボーリングコアから採取した薄片試料の観察結果によれば最新活動面(深度69.70m)の変位センスは、右ずれ成分が卓越する。
- ・断層岩区分については、ゾーン(②)はカタクレーサイトと評価したゾーン(①)より細粒であり、破碎流動も比較的少ない。また、全体的に粘土鉱物が認められることから、断層ガウジと判断していた。(第833回 机上配布資料1)なお、ゾーン(①)にはジグソー状の角礫群などのカタクレーサイトと示す特徴が認められる。
- ・追加した文献も踏まえて薄片観察を実施し、②のゾーンに認められる以下の特徴を薄片観察における断層岩区分の考え方に照らして、カタクレーサイトのみからなる破碎部であると判断した。
  - 基質を構成する粘土鉱物は少ない。
  - 組織は漸移的に変化する。
  - 角ばった岩片が多い。
  - ジグソー状の角礫群が認められる。
  - 塑性変形した雲母粘土鉱物が認められる。

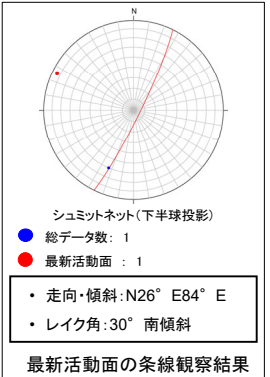
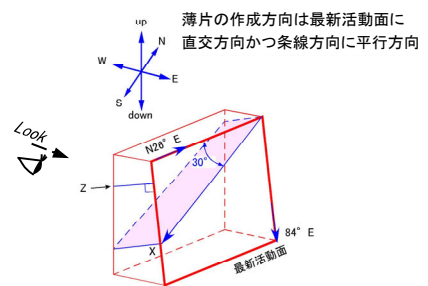
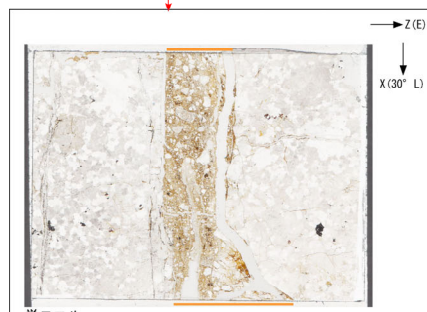
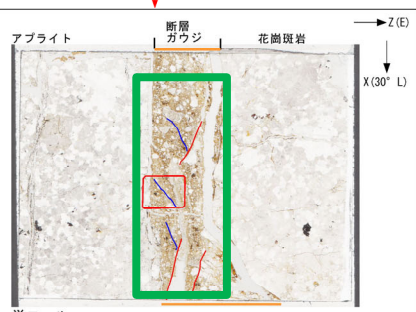
# H27-B-2 深度88.38~88.43m D-41破碎帯 (1/2)

・H27-B-2のボーリングコアから採取した薄片試料の観察結果によれば最新活動面(深度88.43m)の変位センスは、右ずれを伴う正断層である。  
 ・追加した文献も踏まえて薄片観察を実施し、最新活動ゾーンに認められる以下の特徴を薄片観察における断層岩区分の考え方に照らして、断層ガウジを伴う破碎部であると判断した。

- せん断構造に伴う粘土鉱物の定向配列が認められる。
- 基質は粘土鉱物を主体とする。
- 粘土状部の分布は帯状で直線的である。
- 岩片は少ない。
- 角ばった岩片が多い。
- 岩片の粒界を横断する破断面が認められる。

※切断面に記載されているX方向は誤り

走向・傾斜 N26° E84° E
