# 1号機 PCV内部調査にかかる 干渉物切断作業の状況

2021年7月30日

# 2号機 X-53ペネ内調査の実施結果について

# 2号機燃料取り出しに向けた工事の進捗について

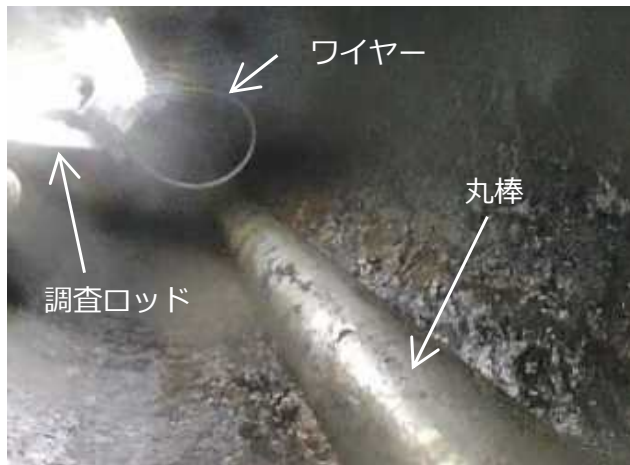
- X-53ペネ内状況，および丸棒回収状況を映像により確認。
- 丸棒回収時においてグローブボックス内の線量上昇はなく，線量計の表示は6~7mSv/h程度（BGと同等）であった。
- 作業中および作業後におけるPCV圧力変動なし。

X-53ペネ内，丸棒の状況

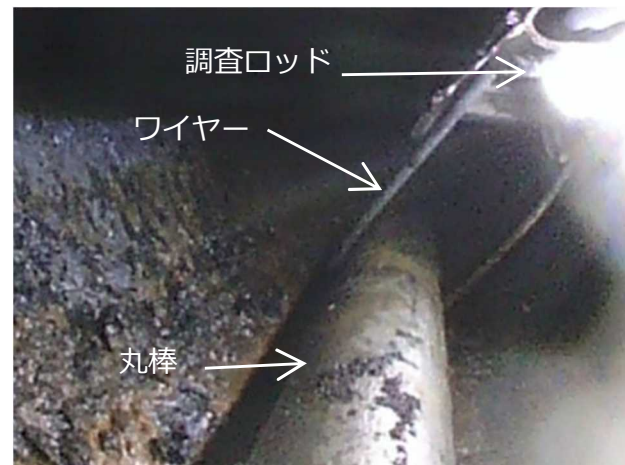
丸棒回収時の状況

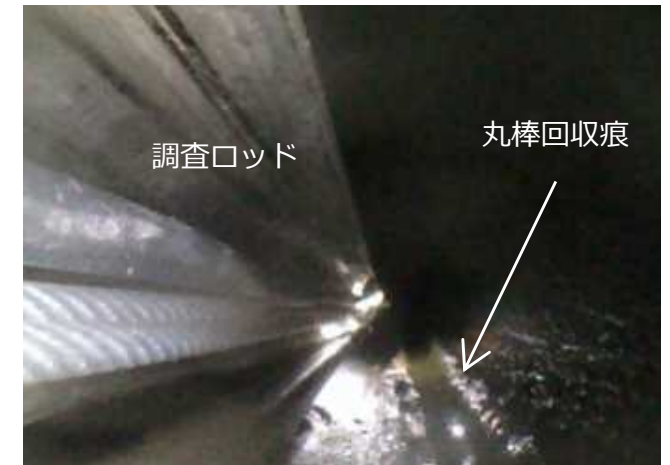
丸棒回収後のX-53ペネ内状況

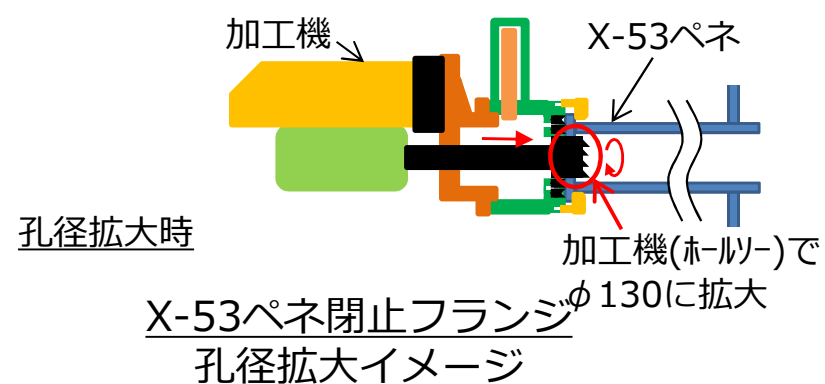
- 放射性ダストの発生が予想されるX-6ペネ内堆積物除去作業，PCV内干渉物切断時のダスト抑制のため，X-6ペネ近傍のX-53ペネにスプレー治具を取付け，スプレーする計画。
- スプレー治具（ $\phi 100$ ）の取付にあたり，現在のX-53ペネフランジに既設孔（ $\phi 50$ ）の拡大（ $\phi 130$ ）を行う。

X-53ペネ閉止フランジ  
孔径拡大イメージ

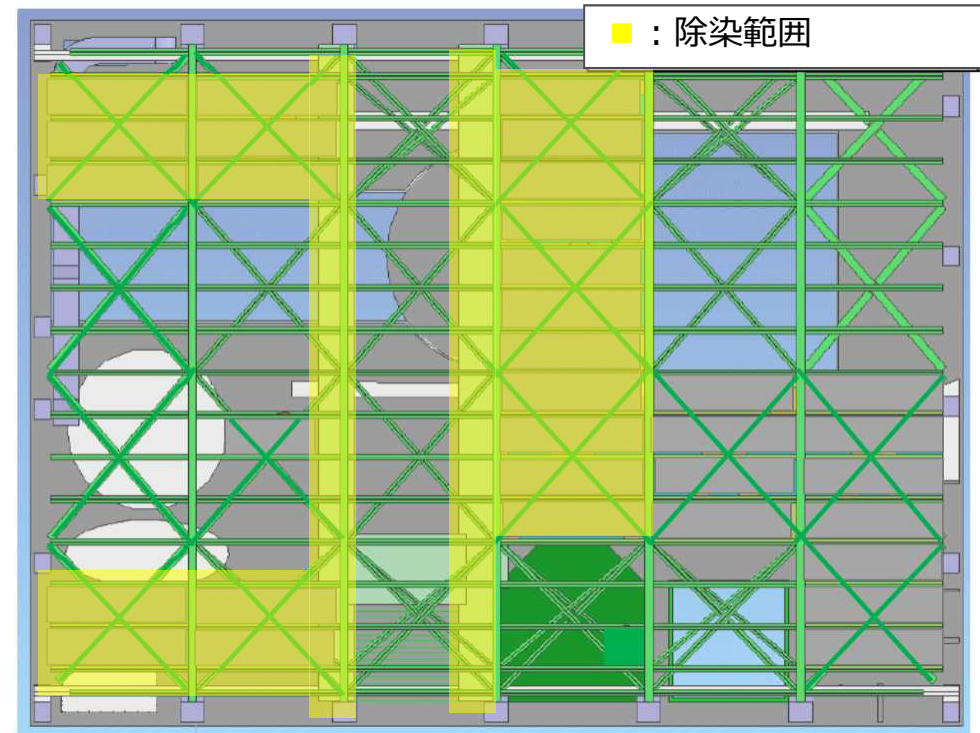
除染範囲図（天井面，天井トラス，天井クレーン）※  
※アクセス可能な範囲で実施

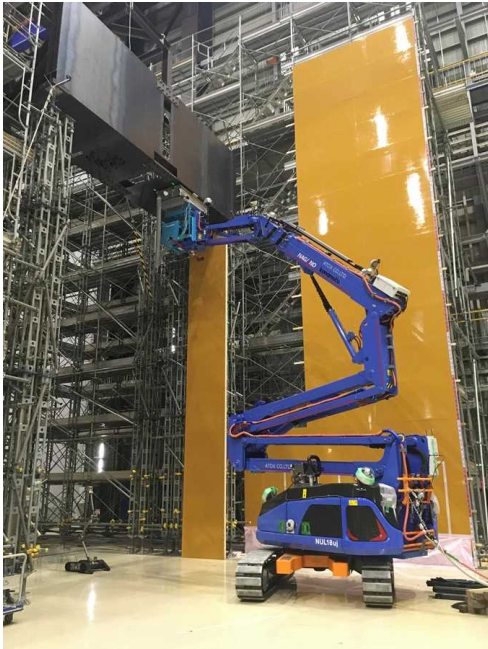
- 楢葉遠隔技術開発センターにてモックアップを実施。
  - 模擬したオペフロで高所作業台車のアクセス性および除染装置の操作性確認を行い、オペフロ内で問題なく除染作業を行えることを確認できた。

模擬天井クレーン下部除染

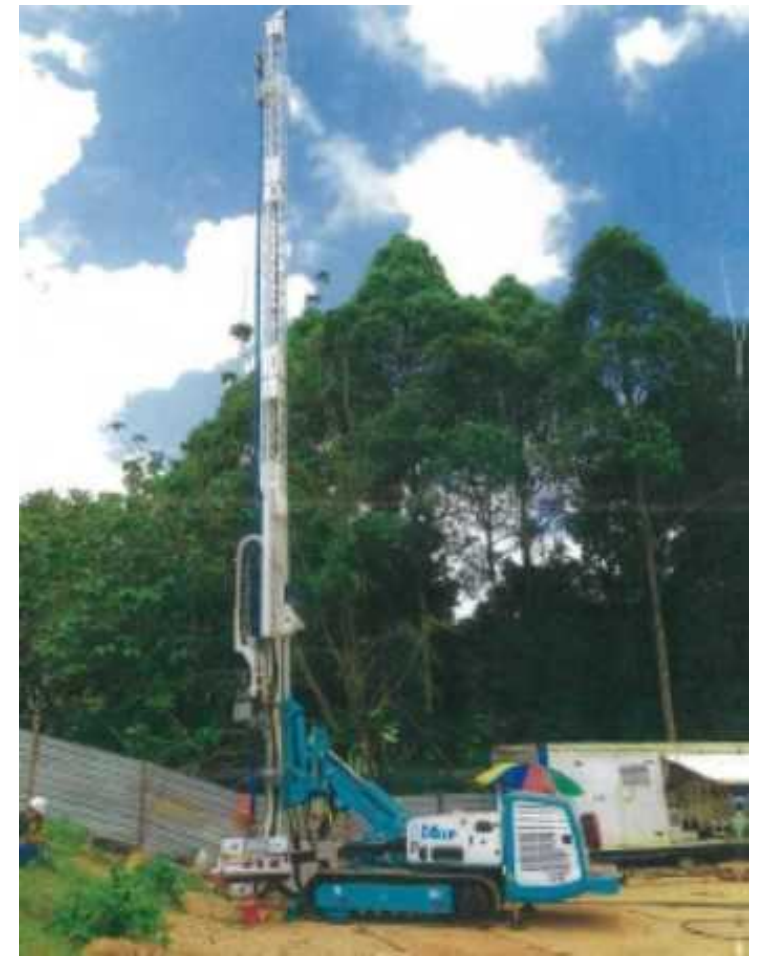
- 2号燃料取り出し用構台の地盤改良では，高圧噴射攪拌工法を採用。
- 作業員被ばく線量低減のため，自走式地盤改良機を遠隔仕様に改造し，遠隔操作室には遮へい対策を実施。

自走式地盤改良機（遠隔仕様）イメージ
