福浦断層(南端)

2.2.1 (7) 福浦断層周辺に認められる谷地形

2.2.2 長田付近の断層

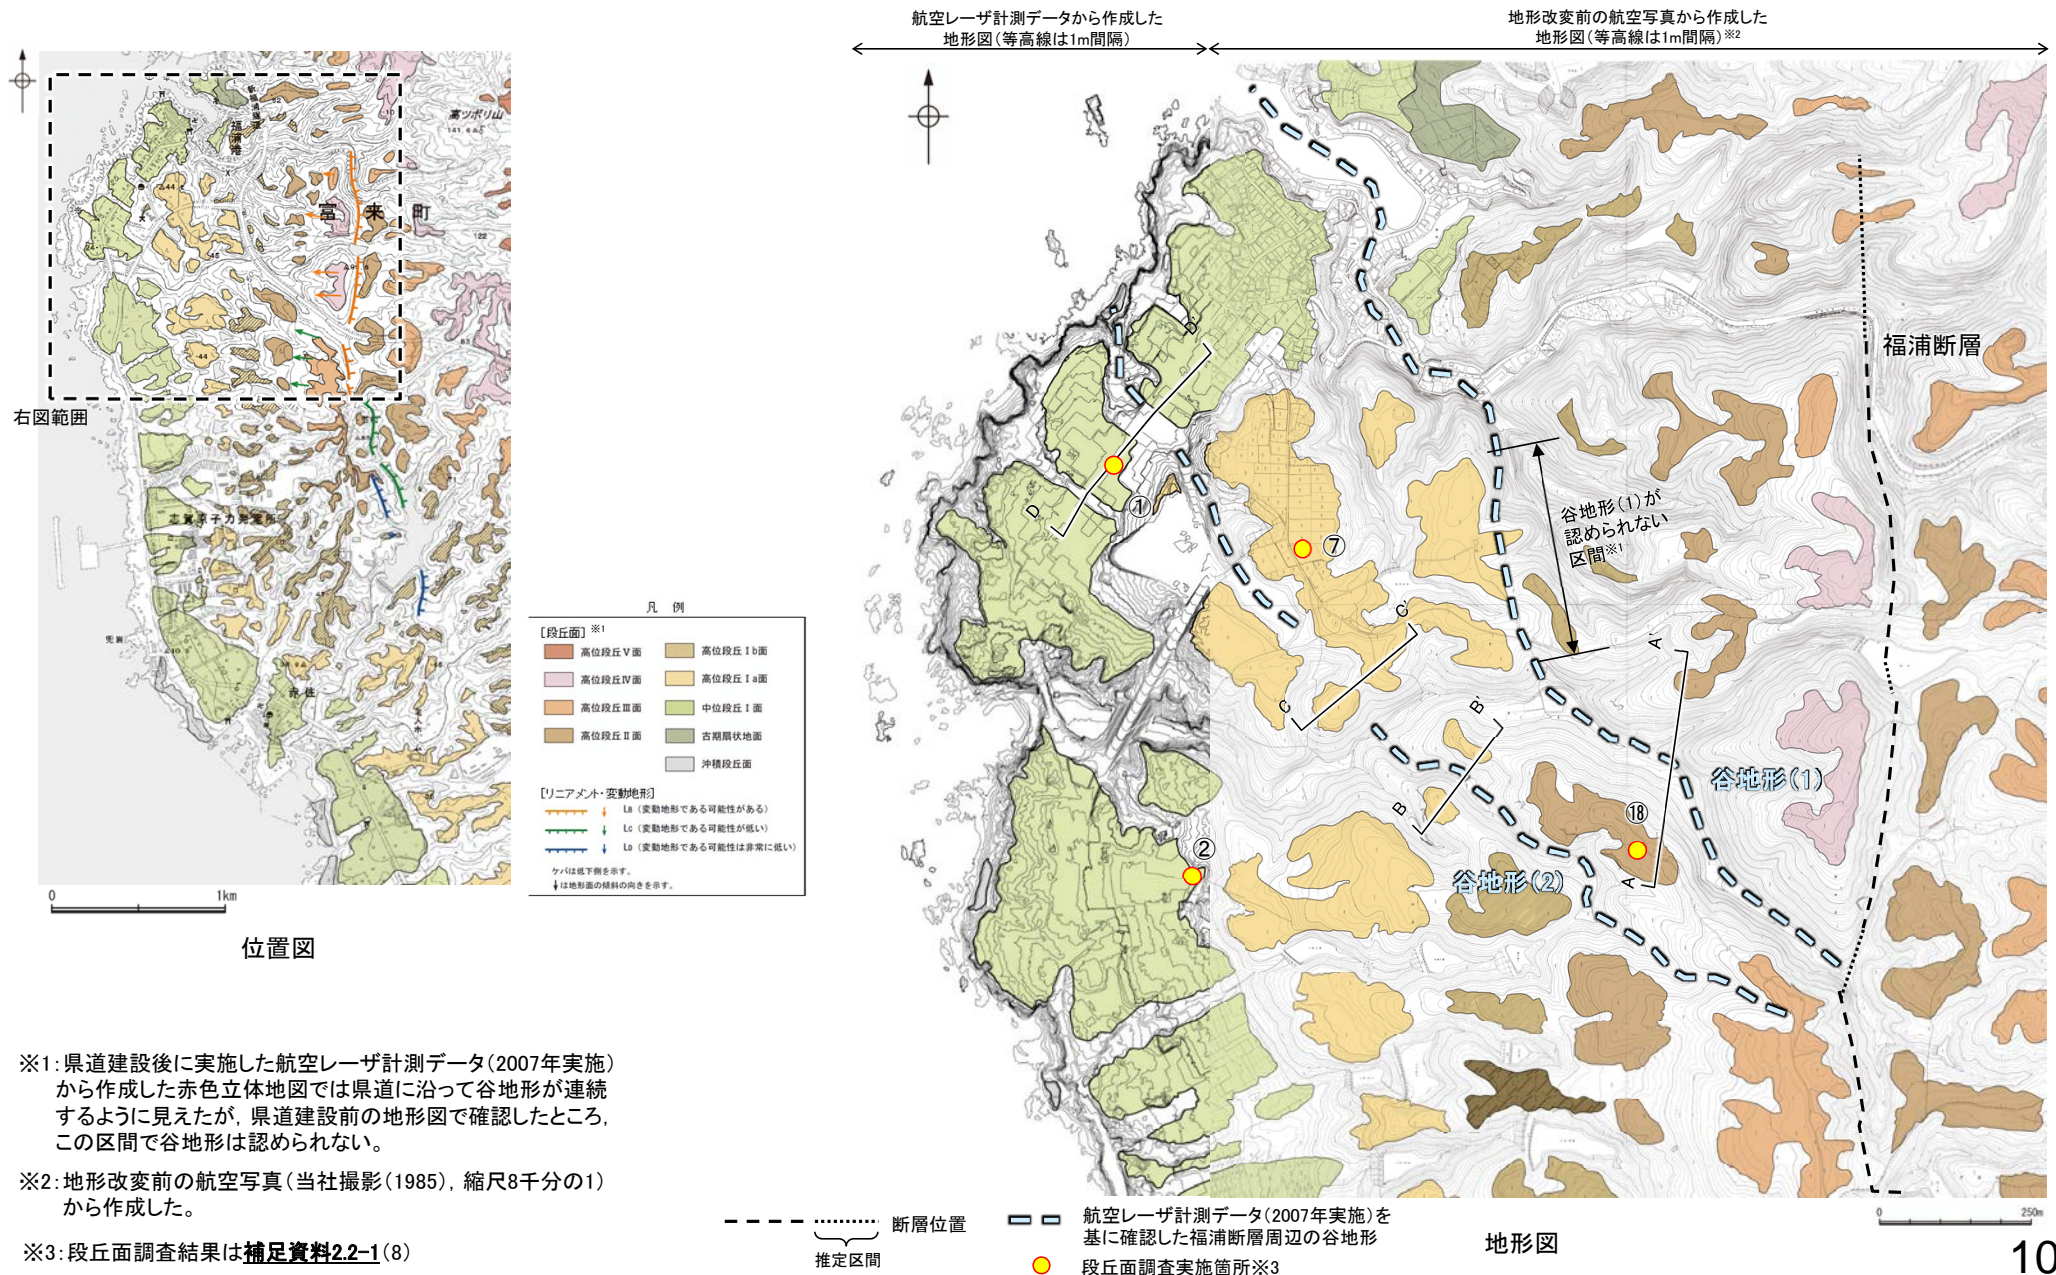
- 現在、谷地形(1)沿いに県道が建設されていることから、県道建設前の空中写真(8千分の1)を用いて、改変前の地形を確認した。
- 改変前の地形において、谷地形(1)は中央部で連続せず、高位段丘Ⅰ面が横断して分布する。
- 谷地形(1)及び谷地形(2)は、直線性に乏しく湾曲して分布する。
- 谷地形(1)を挟んで分布する高位段丘Ⅱ面に高度差がなく、谷地形(2)を挟んで分布する中位段丘Ⅰ面及び高位段丘Ⅰa面に高度差がない(次頁)。

※1: 県道建設後に実施した航空レーザー計測データ(2007年実施)から作成した赤色立体地図では県道に沿って谷地形が連続するように見えたが、県道建設前の地形図で確認したところ、この区間で谷地形は認められない。

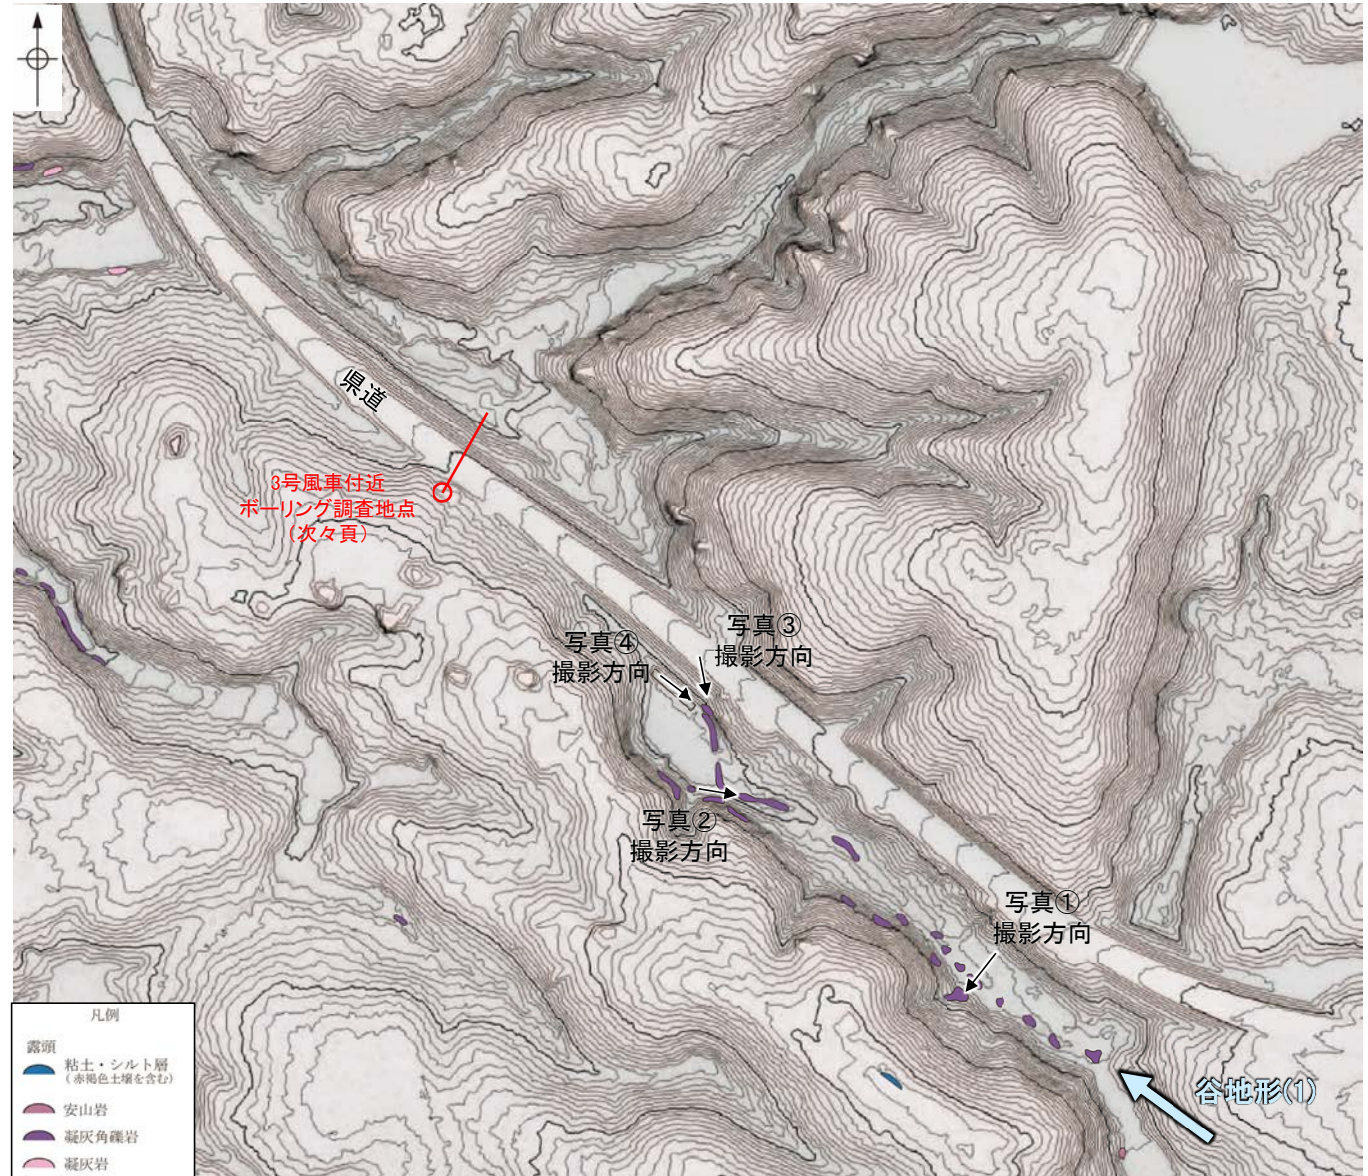
地表踏査結果(ルートマップ)

- 谷地形(1)の沢部で広く地表踏査を実施した結果、穴水累層の安山岩質火砕岩(凝灰角礫岩)が分布し、それらは非破碎であり、断層は認められない。
- 谷地形(1)付近でボーリング調査を実施した結果、谷地形(1)の位置に断層は認められない(次々頁)。
- 以上より、谷地形(1)の位置に断層は認められない。

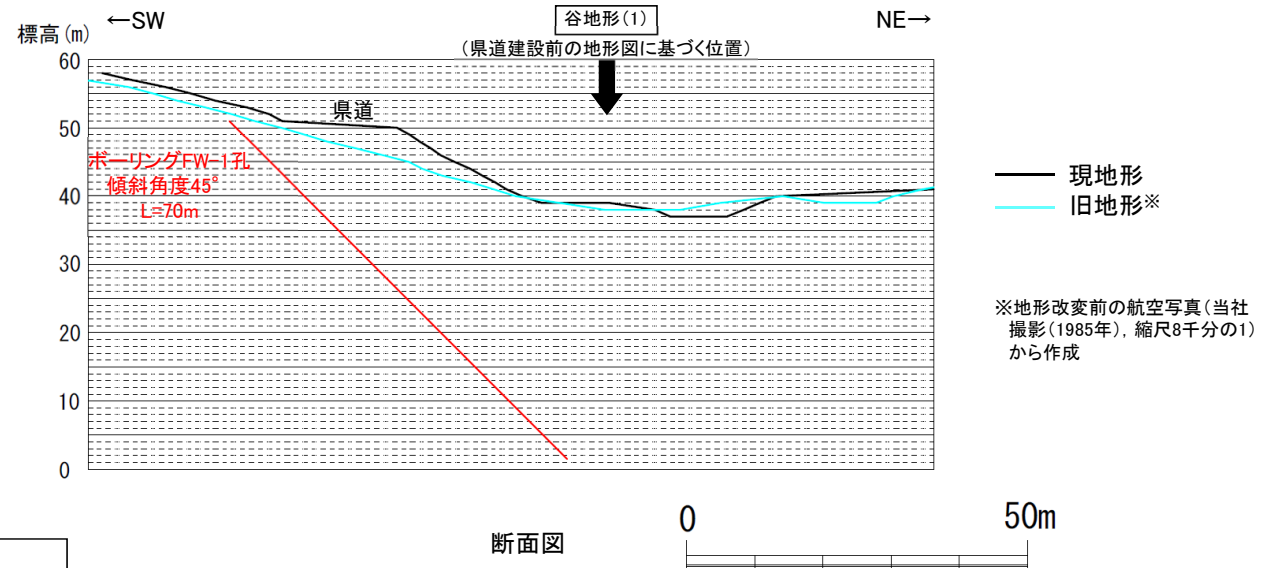
断面図

・ボーリング調査の結果、谷地形(1)の位置に断層は認められない。

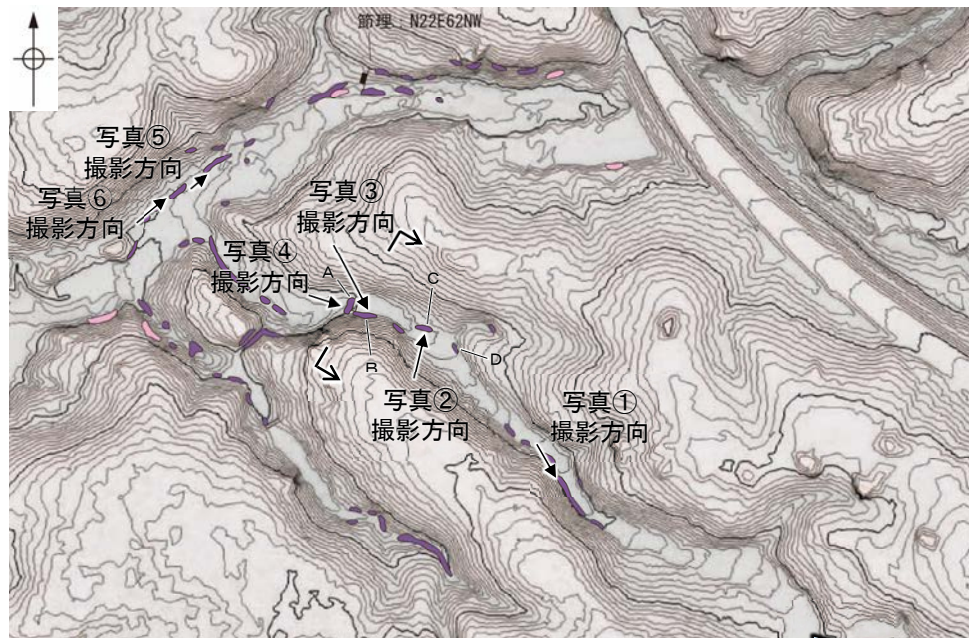
地表踏査結果(ルートマップ)

- 谷地形(2)の沢部で広く地表踏査を実施した結果、堅硬な穴水累層の安山岩質火砕岩(凝灰角礫岩)及び安山岩質火砕岩(凝灰岩)が分布する。
- 谷地形(2)を横断して表土はぎ調査を実施した結果、穴水累層の安山岩質火砕岩(凝灰角礫岩)が分布し、それらは非破碎であり、断層は認められない。
- 谷地形(2)の延長位置付近の海岸部露岩域で地表踏査を実施した結果、安山岩(均質)、安山岩(角礫質)及び凝灰角礫岩が分布し、断層は認められない(次々頁)。
- 以上より、谷地形(2)の位置に断層は認められない。

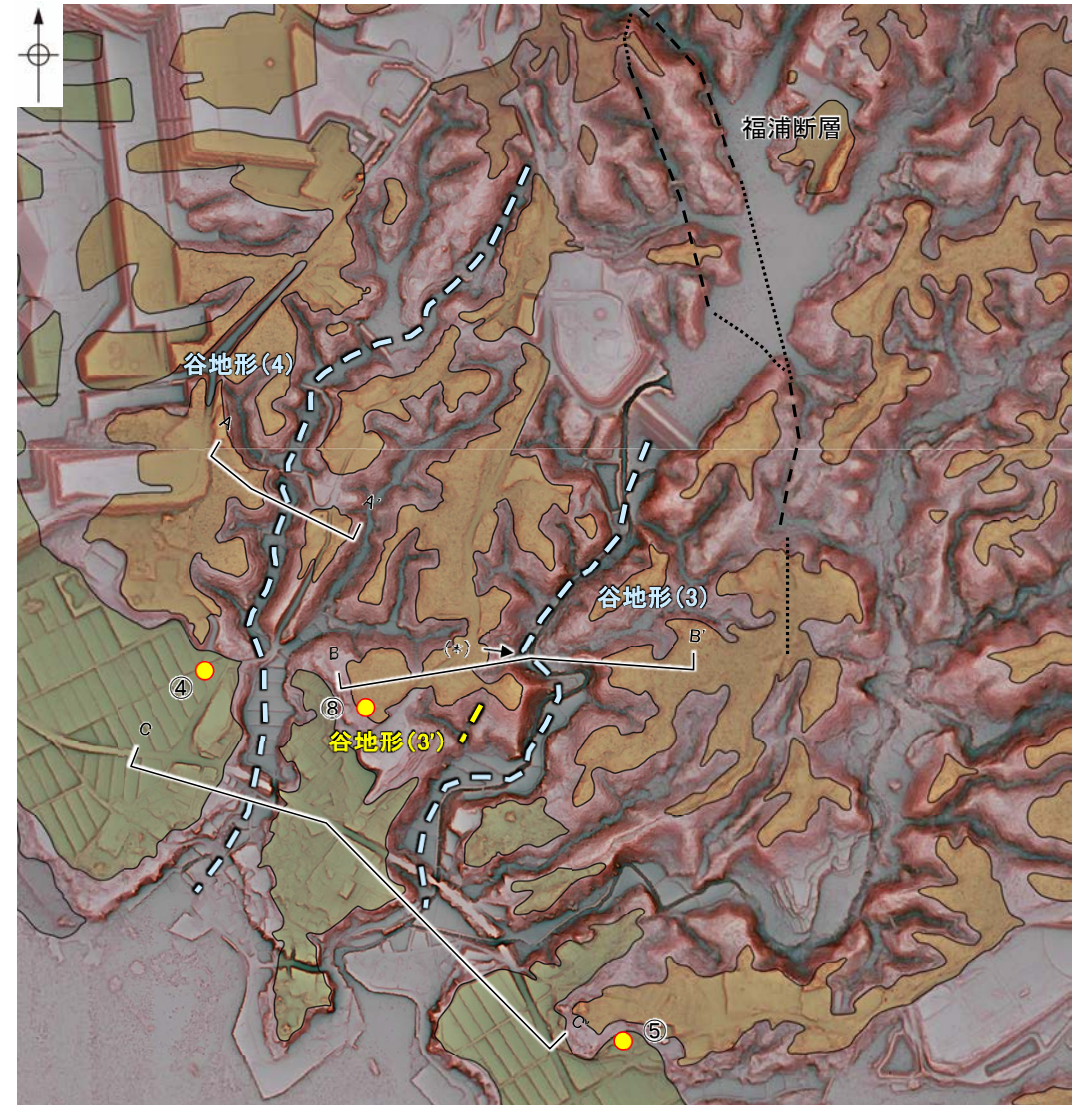
赤色立体地図
(航空レーザ計測データにより作成)

- 谷地形(3)及び谷地形(4)は、直線性に乏しく湾曲して分布する。
- 谷地形(3)は(※)の位置で湾曲するものの、(*)の位置から直進方向に短い谷地形(谷地形(3'))が認められる。
- 谷地形(3)及び谷地形(4)を挟んで分布する中位段丘Ⅰ面及び高位段丘Ⅰa面に高度差がない(次頁)。

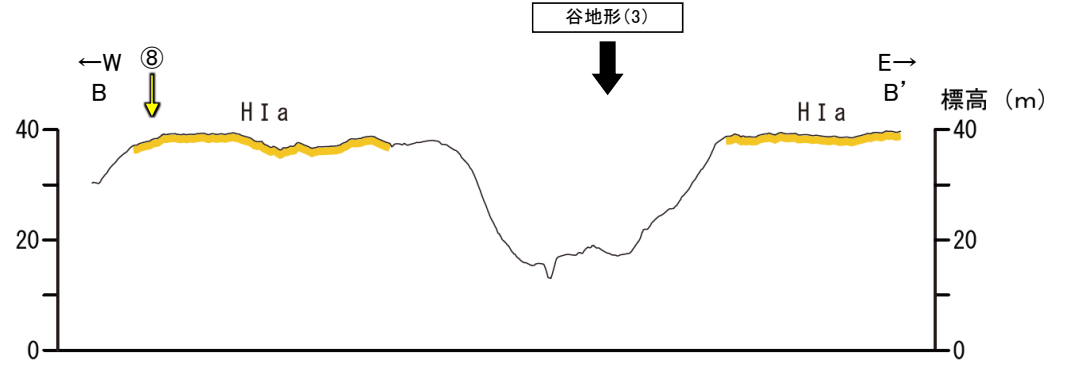
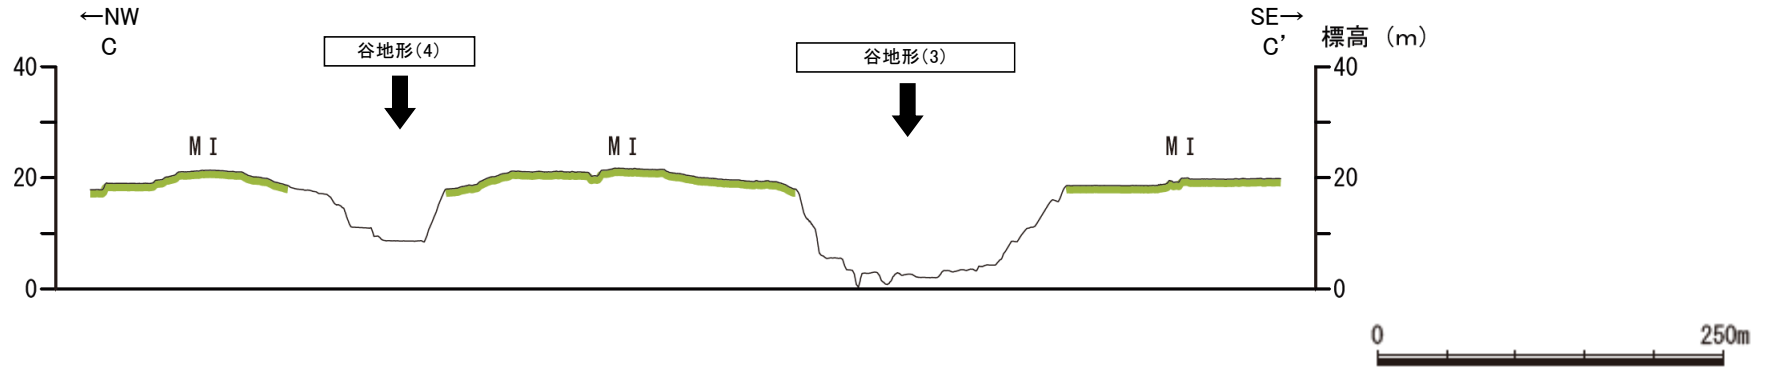
地形断面図(H:V=1:4)
(航空レーザ計測データにより作成)

- ・谷地形(3)を挟んで、中位段丘 I 面及び高位段丘 I a面に高度差がない。
- ・谷地形(4)を挟んで、中位段丘 I 面及び高位段丘 I a面に高度差がない。

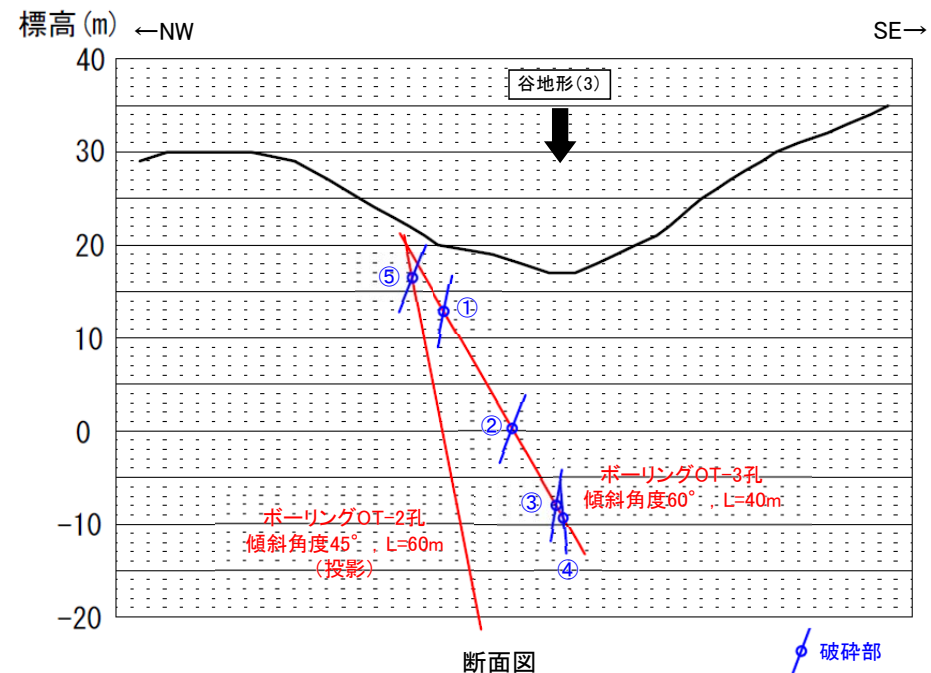
- ・谷地形(3)の位置において断層の有無を確認するため、谷と直交する方向にOT-3孔、谷と平行な方向にOT-2孔の2本のボーリング調査を実施した。
- ・コア観察の結果、OT-3孔において破砕部が4箇所(①~④)、OT-2孔において破砕部が1箇所(⑤)確認された。
- ・これらの破砕部①~⑤は、主として固結した破砕部からなり、福浦断層の性状としてみられる厚い未固結な粘土、角礫状破砕部は認められない。
- ・OT-3孔で認められた破砕部①,②は、隣接孔(OT-2孔)の想定延長位置に連続しないことから、連続性に乏しい破砕部である。
- ・OT-3孔で認められた破砕部②,③,④及びOT-2孔で認められた破砕部⑤は、走向が谷地形(3)とは異なる。
- ・以上より、ボーリング調査の結果、谷地形(3)の位置に福浦断層から分岐する断層は認められないと評価した。
