志賀原子力発電所2号炉 敷地周辺の地質・地質構造について

敷地近傍の断層の評価
(コメント回答)

2021年8月2日
北陸電力株式会社

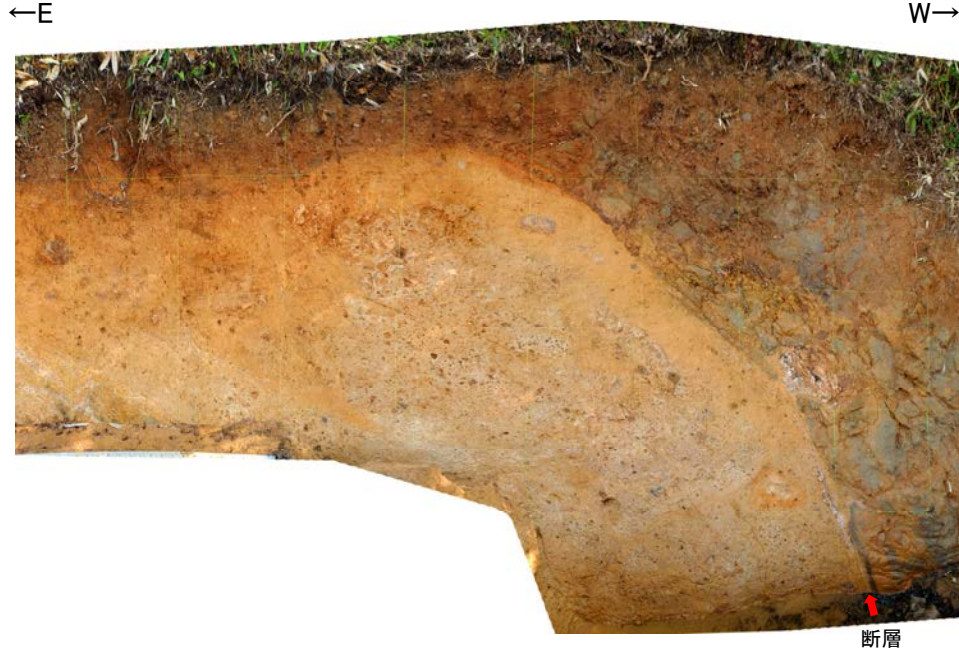
写真

○穴水累層の岩盤中に断層を確認した。断層の走向・傾斜は、N8° W/48° ~72° SWである。

○断層は、鏡肌が認められ、下部では明緑灰色の半固結粘土を厚さ1.5cmで挟む。中～上部では風化・変質の影響から断層面や破碎組織が不明瞭となる。

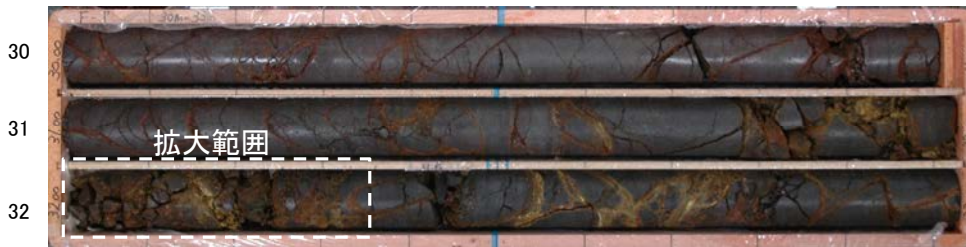
コア写真(深度30~33m)

○大坪川ダム左岸において実施したボーリング調査の結果、未固結な角礫状破碎部を確認した。

○この断層は、走向・傾斜がN10° W/76° SW で福浦断層と調和的であり、リニアメント・変動地形にほぼ対応する位置であることから、福浦断層と判断した。

- ・BHTVでN10° W/76° SW (走向は真北基準)
- ・厚さ0.7~1.9cmの角礫状破碎部。周辺は割れ目が集中し、岩片状~角礫状コアとなる。
- ・割れ目に変質脈を伴う。
