【富来川南岸断層南方の高位段丘面調査結果(地形面区分の見直し)】

2.4.1.1 (5) 富来川南岸断層の反射法地震探査 — 測線位置図 —

2.4.1.1 (6) 富来川南岸断層の端部 —地形の特徴—

2.4.1.2 富来川南岸断層～兜岩沖断層間の地質構造

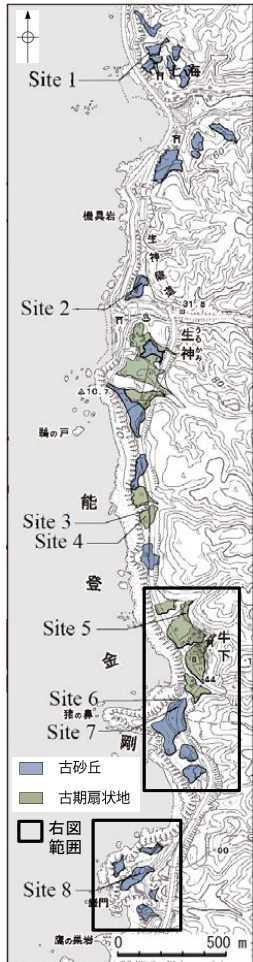
地形面区分図
(服部ほか(2014)を一部修正)

<地形面の形状>
・谷口を頂部として扇形に広がり、
それが複合する

<地形面の形状>
・起伏のある尾根状

<地形面の形状>
・起伏のある尾根状, 小丘状

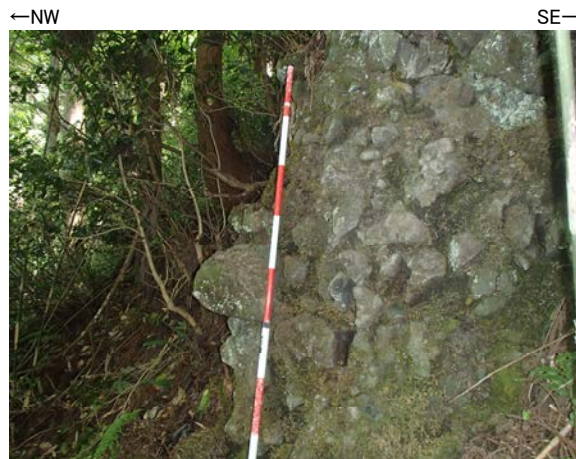
露頭写真①

○Loc.Aにおいては、凝灰角礫岩の露頭が分布し、断層が認められない。

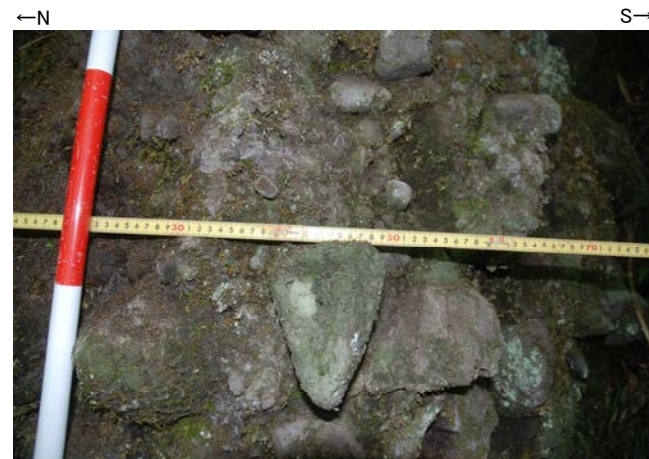
露頭写真①(近景)
凝灰角礫岩からなる

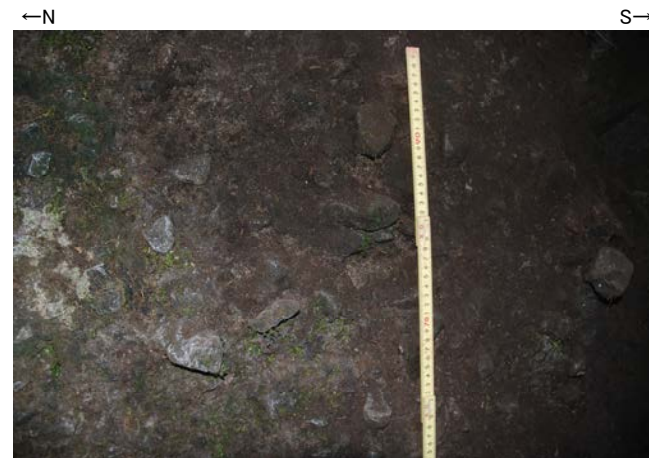
露頭写真②(近景)
凝灰角礫岩からなる

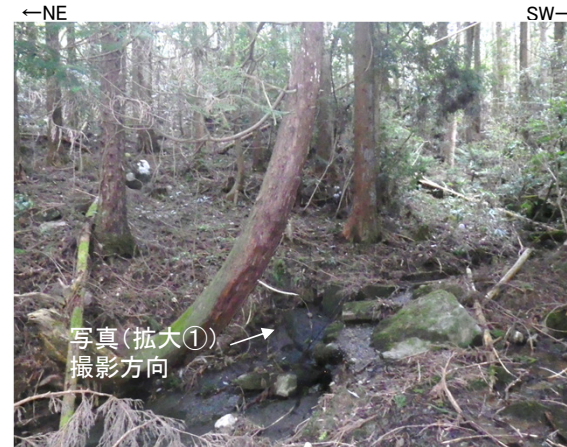
露頭写真

- 今泉ほか(2018)が水系の屈曲を示した沢には、穴水累層の安山岩や凝灰角礫岩が分布し、それらは非破碎であり、断層は認められない。
- なお、今泉ほか(2018)の推定活断層の付近に、富来川南岸断層と調和的な走向(N75° E)を示す割れ目が認められるが、この割れ目はおおむね密着し、周囲は固結しており破碎は認められず、節理である。

左図における走向N75° Eの節理の付近を北西側から望む

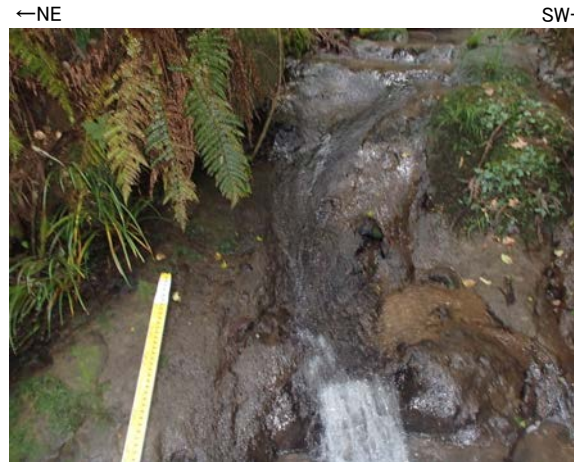
露頭写真①
凝灰角礫岩が分布し、断層は認められない

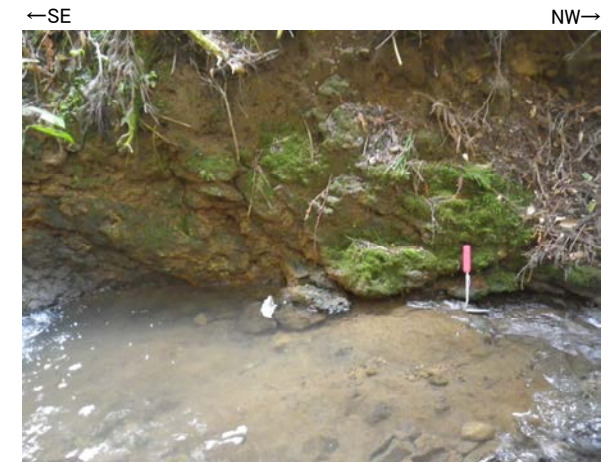
露頭写真②
風化した安山岩が分布し、断層は認められない

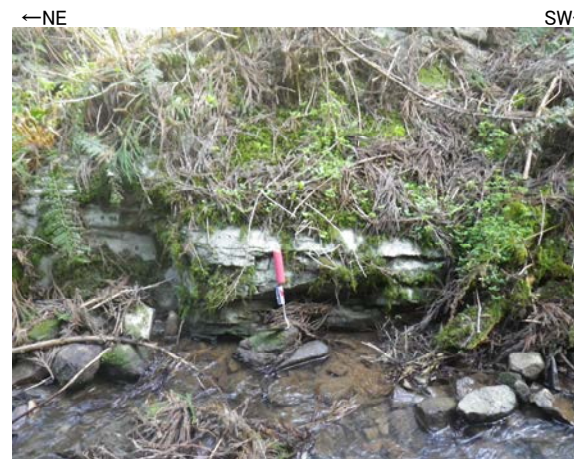
露頭写真③
安山岩が分布し、断層は認められない
