長田付近の断層

2.2.3 和光台南の断層

2.2.4 高ツボリ山北西方 I リニアメント

2.2.5 高ツボリ山北西方Ⅱリニアメント

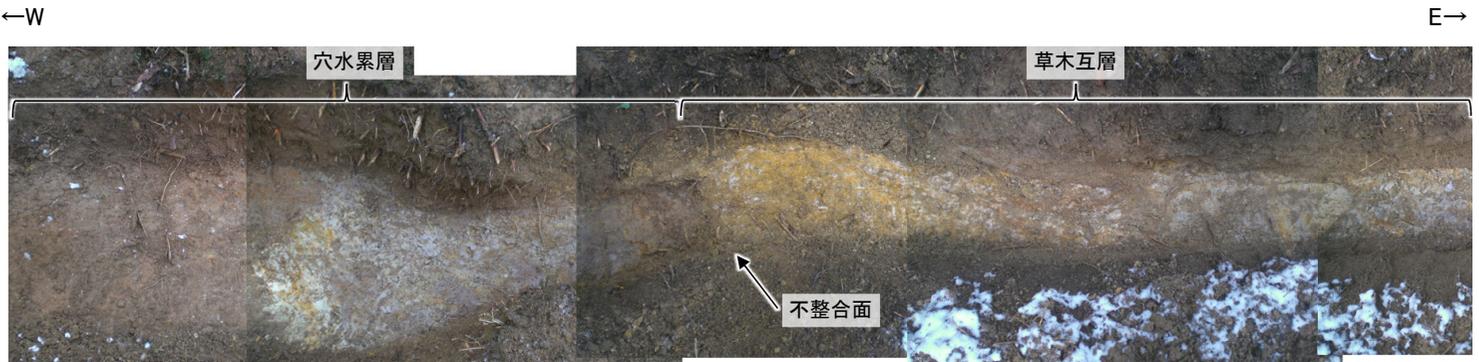
表土はぎ調査②箇所写真

・リニアメント・変動地形を判読した鞍部を横断して表土はぎ調査②を実施した結果、表土はぎ調査範囲には、断層は認められない。
 ・また、リニアメント・変動地形近傍において、穴水累層と草木互層の不整合面を確認した。

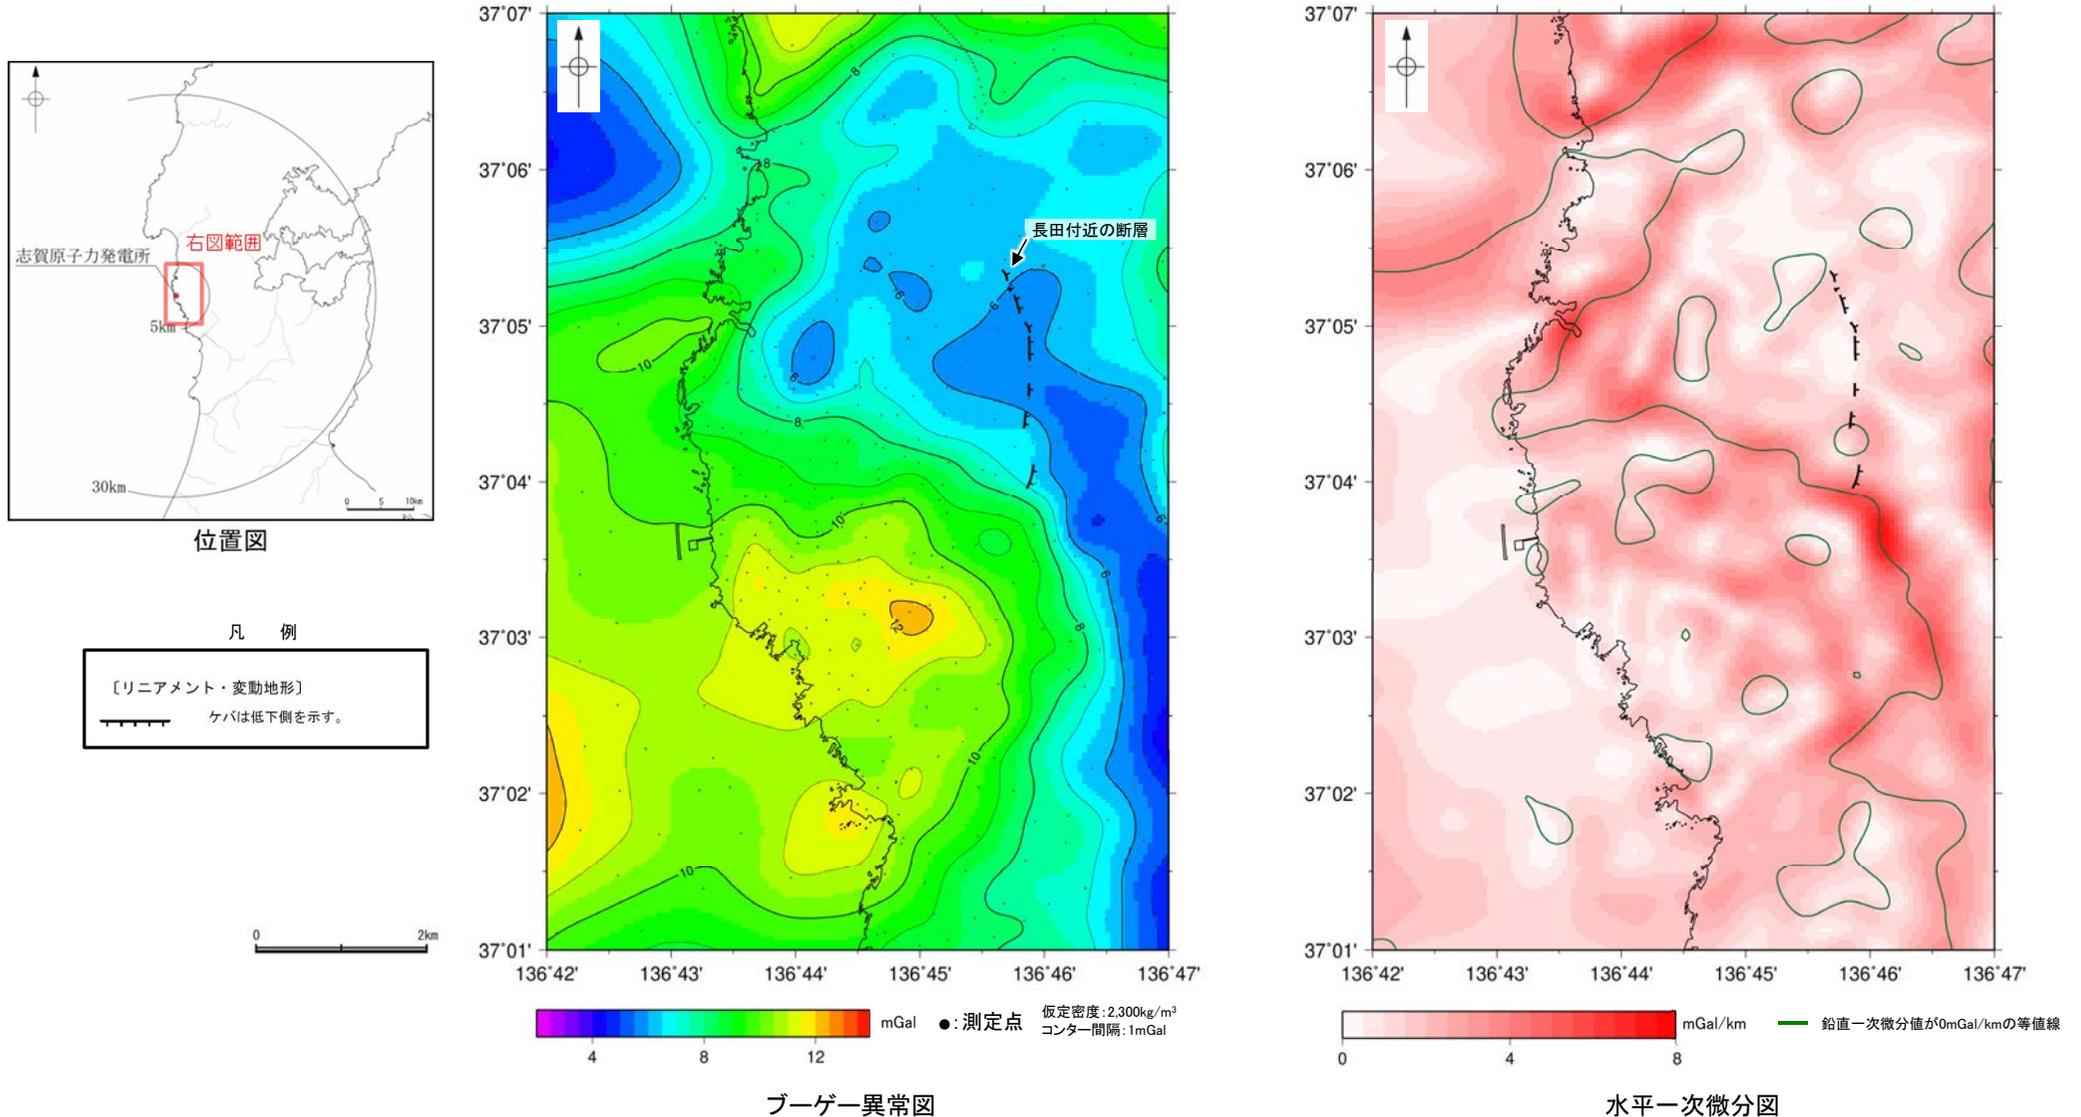
- 長田付近の断層の深部構造を確認するため、ブーゲー異常図、水平一次微分図を作成した。
- ブーゲー異常図及び水平一次微分図によれば、長田付近の断層に対応する重力異常急変部は認められない。

上図は、陸域は本多ほか(2012), 国土地理院(2006), The Gravity Research Group in Southwest Japan (2001), Yamamoto et al. (2011), Hiramatsu et al. (2019), 海域は産業技術総合研究所地質調査総合センター(2013), 石田ほか(2018)を用いて、金沢大学・当社が作成したものである。なお、ブーゲー異常図は、平面トレンド成分の除去及び遮断波長1kmのローパスフィルター処理を行っており、それを基に水平一次微分図を作成した。

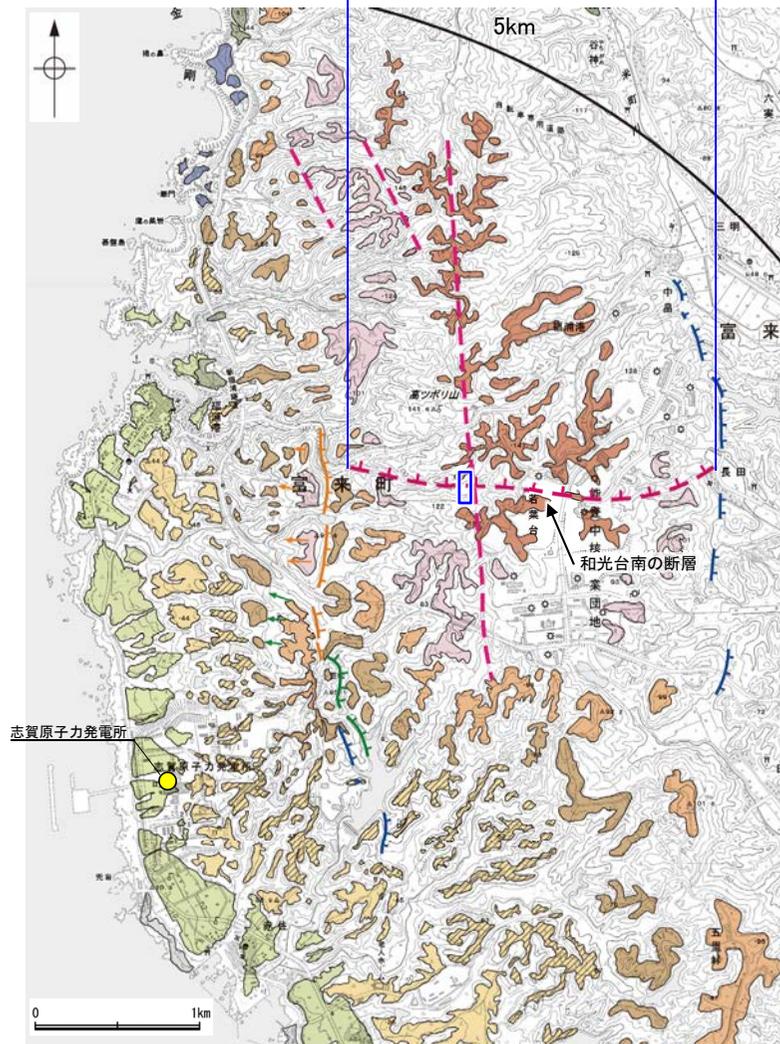
位置図

活断層研究会(1991)に図示された和光台南の断層は、直線性・連続性に乏しい谷地形と対応しているものの、高位段丘面に高度差は認められず、地質調査の結果、対応する断層は認められない。

※: 活断層研究会(1991)(基図: 1/200,000地形図)とほぼ同じ位置に図示し、より精度の高い、太田・国土地理院地理調査部(1997)(基図: 1/50,000地形図)の断層トレース。

- 和光台南の断層は、活断層研究会(1991)では南側の海成段丘面が隆起している活断層(確実度Ⅱ)と記載されているが、今泉ほか(2018)では図示されていない。また、和光台南の断層に対応するリアメント・変動地形は判読されない(P.148~150)。
- 和光台南の断層と推定される位置にあたる直線性・連続性に乏しい谷地形を挟んで、高位段丘Ⅳ面及びⅤ面に高度差がない(P.149, 150)。
- 地質調査の結果、和光台南の断層と推定される位置の沢部には、広く穴水累層の安山岩、安山岩質火砕岩(凝灰角礫岩)が分布し、そこに断層は認められない(P.151, 152)。
さらに、和光台南の断層と推定される位置を横断する沢部には、穴水累層が広範囲に連続して分布し、そこに断層は認められない(P.153~157)。

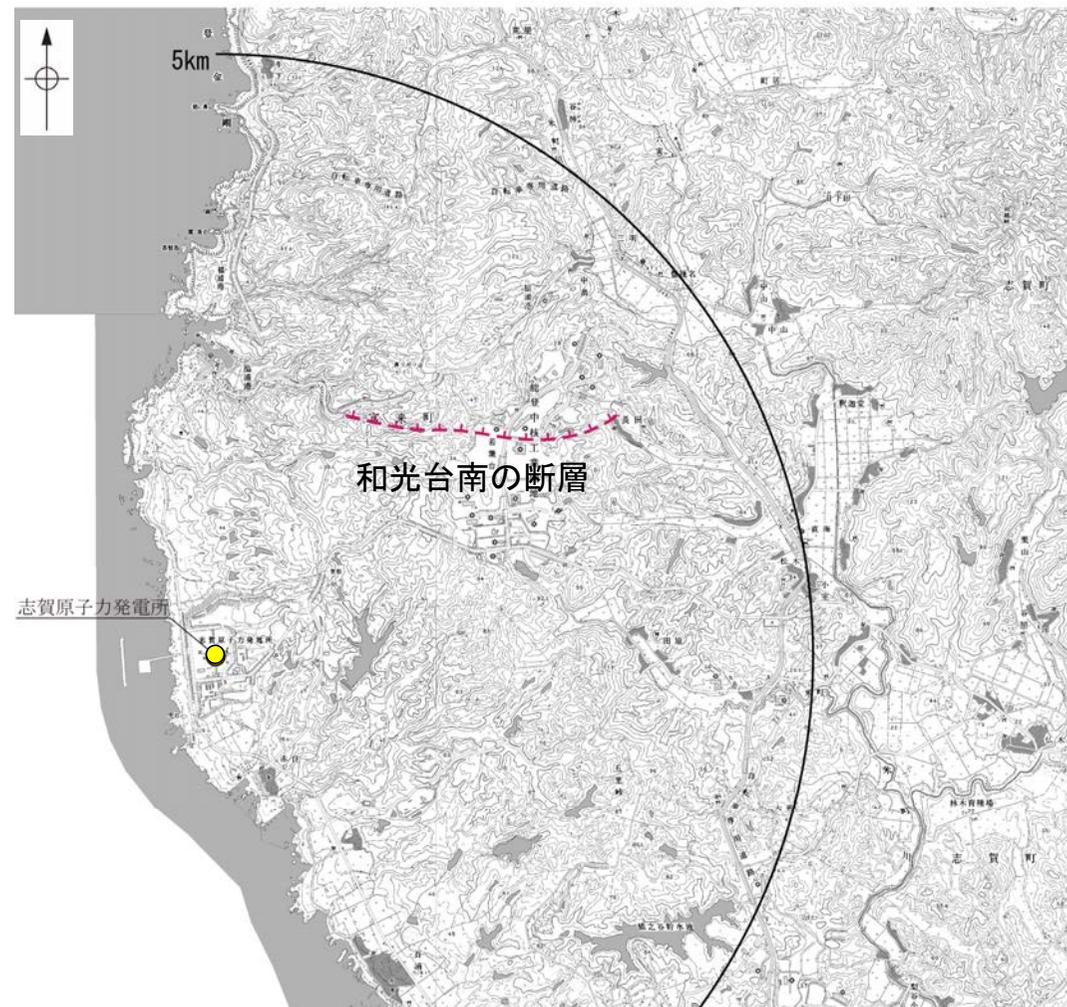
位置図

- 太田ほか(1976)は、敷地から約2km北東方に、E-W走向のリニアメントを図示している。
- 「新編 日本の活断層」(活断層研究会, 1991)は、太田ほか(1976)とほぼ同じ位置に和光台南の断層(确实度Ⅱ, 北側低下)を図示し、E-W走向, 長さ2km, 活動度C, 南側の海成段丘H₁面※が10~20m隆起と記載している。
- 「活断層詳細デジタルマップ[新編]」(今泉ほか, 2018)は、和光台南の断層に対応する活断層等を図示していない。
- その他, 太田・国土地理院地理調査部(1997)は、和光台南の断層とほぼ同じ位置に推定活断層を図示している。
- 「活断層データベース」(産業技術総合研究所地質調査総合センター)は、和光台南の断層を起震断層・活動セグメントとして示していない。

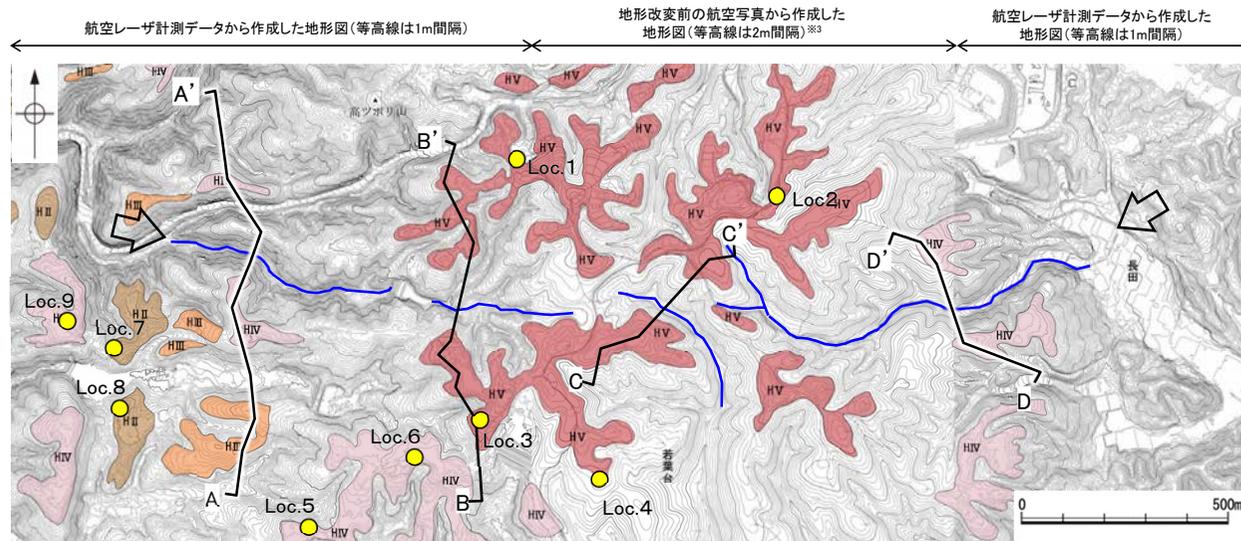
和光台南の断層付近 段丘面分布図

- 活断層研究会(1991)は、和光台南の断層(確実度Ⅱ)の断層形態は低断層崖で、南側の海成段丘H₁面が10~20m隆起と記載しており、段丘面については太田・平川(1979)を参照している。太田・平川(1979)がH₁面としている面の高度を比較した結果、H₁面が和光台南の断層の南側で高くなる傾向は認められない(次頁、A-A'断面、D-D'断面)。
- 当社は和光台南の断層の付近で高位段丘Ⅳ面、Ⅴ面等の区分をしており、空中写真判読及び航空レーザ計測データによれば、和光台南の断層と推定される位置の直線性・連続性に乏しい谷地形を挟んで、高位段丘Ⅳ面及び高位段丘Ⅴ面※1に高度差はない(次頁)。
- なお、今泉ほか(2018)は、和光台南の断層に対応する活断層等を図示していない※2。

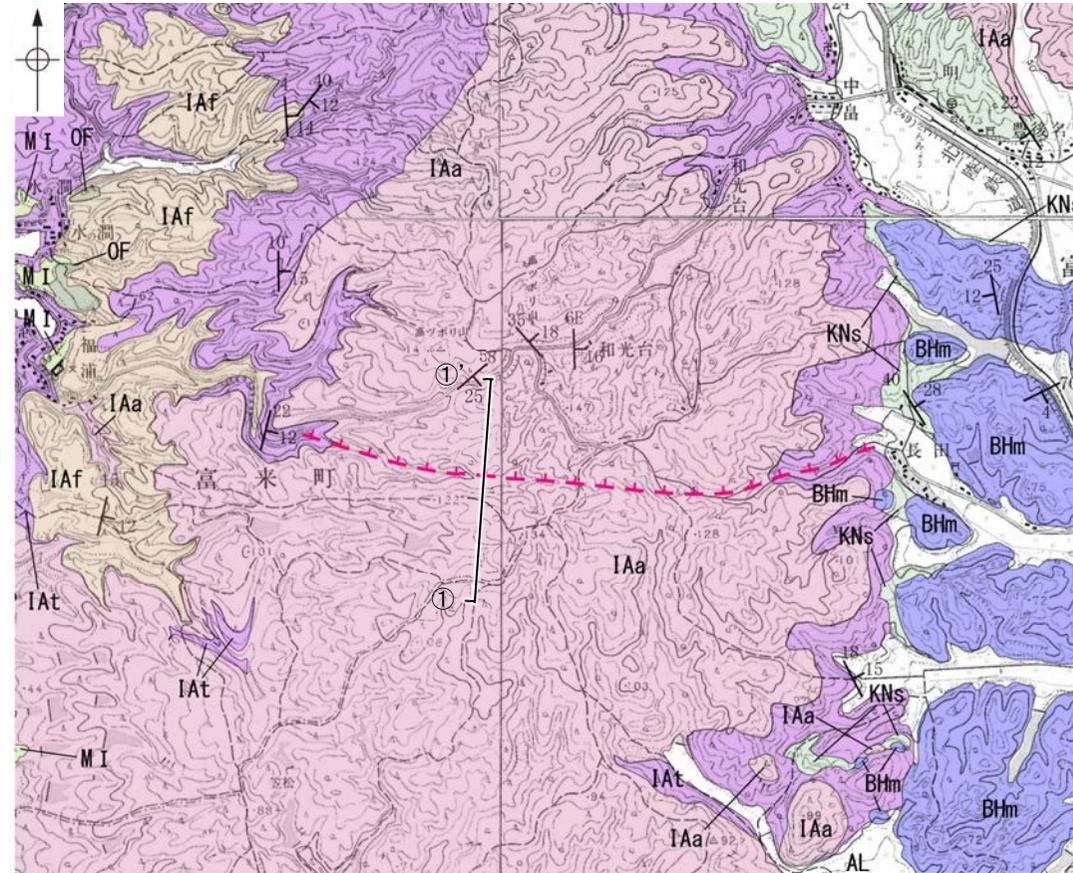
地質図

- 和光台南の断層と推定される位置周辺には、穴水累層の安山岩及び安山岩質火砕岩(凝灰角礫岩)が分布している。
- 和光台南の断層と推定される位置の沢部で広く地表踏査を実施した結果、穴水累層の安山岩、安山岩質火砕岩(凝灰角礫岩)が分布し、それらは非破碎であり、断層は認められない(次頁)。
- 和光台南の断層と推定される位置を横断する沢部で表土はぎ調査を実施した結果、穴水累層の安山岩が連続して分布し、それらは非破碎であり、断層は認められない(P.153~157)。
- 以上より、和光台南の断層に対応する断層は認められない。

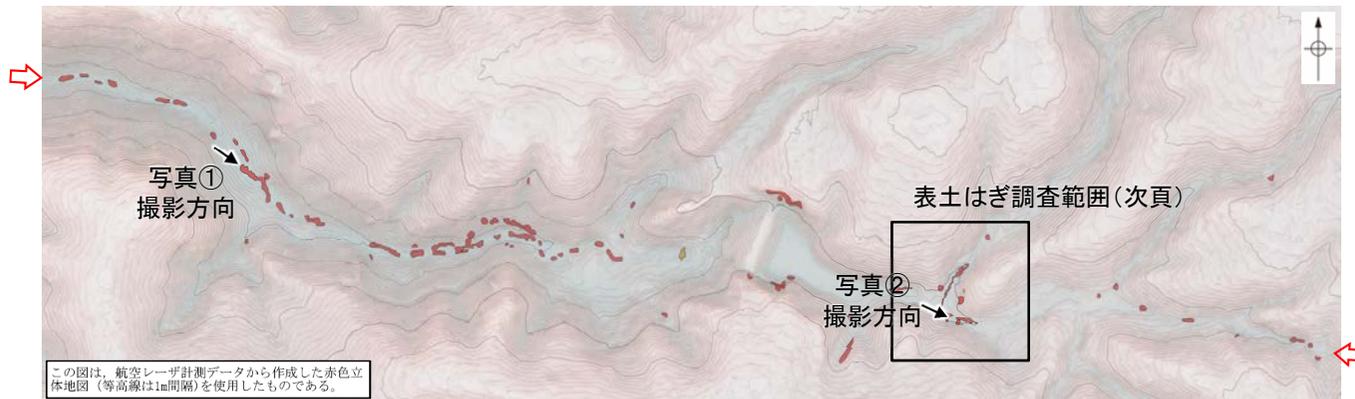
地表踏査結果(ルートマップ)

・和光台南の断層と推定される位置の沢部で広く地表踏査を実施した結果、穴水累層の安山岩、安山岩質火砕岩(凝灰角礫岩)が分布し、それらは非破碎であり、断層は認められない。

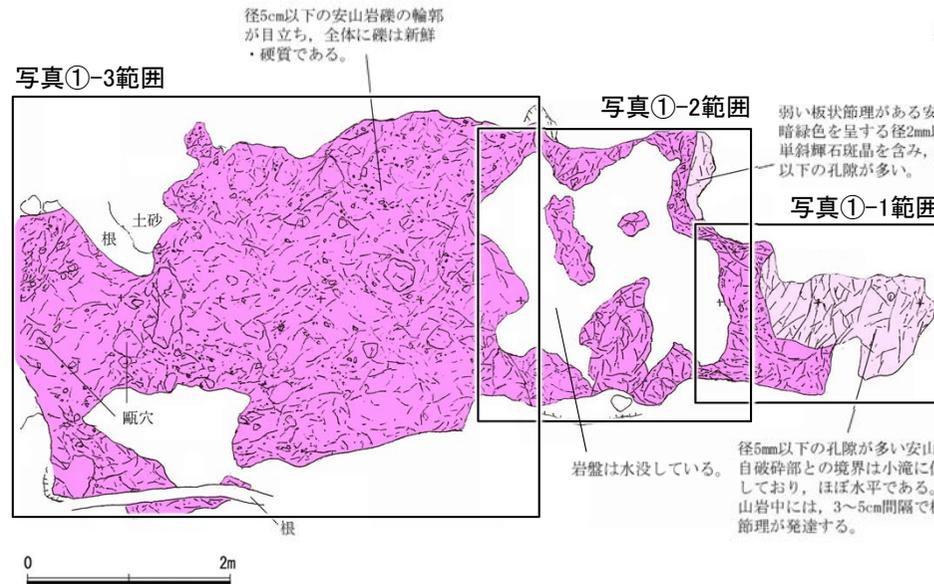
表土はぎ調査 スケッチ①

・和光台南の断層と推定される位置を横断する沢部で表土はぎ調査を実施した結果、穴水累層の安山岩が連続して分布し、それらは非破碎であり、断層は認められない。

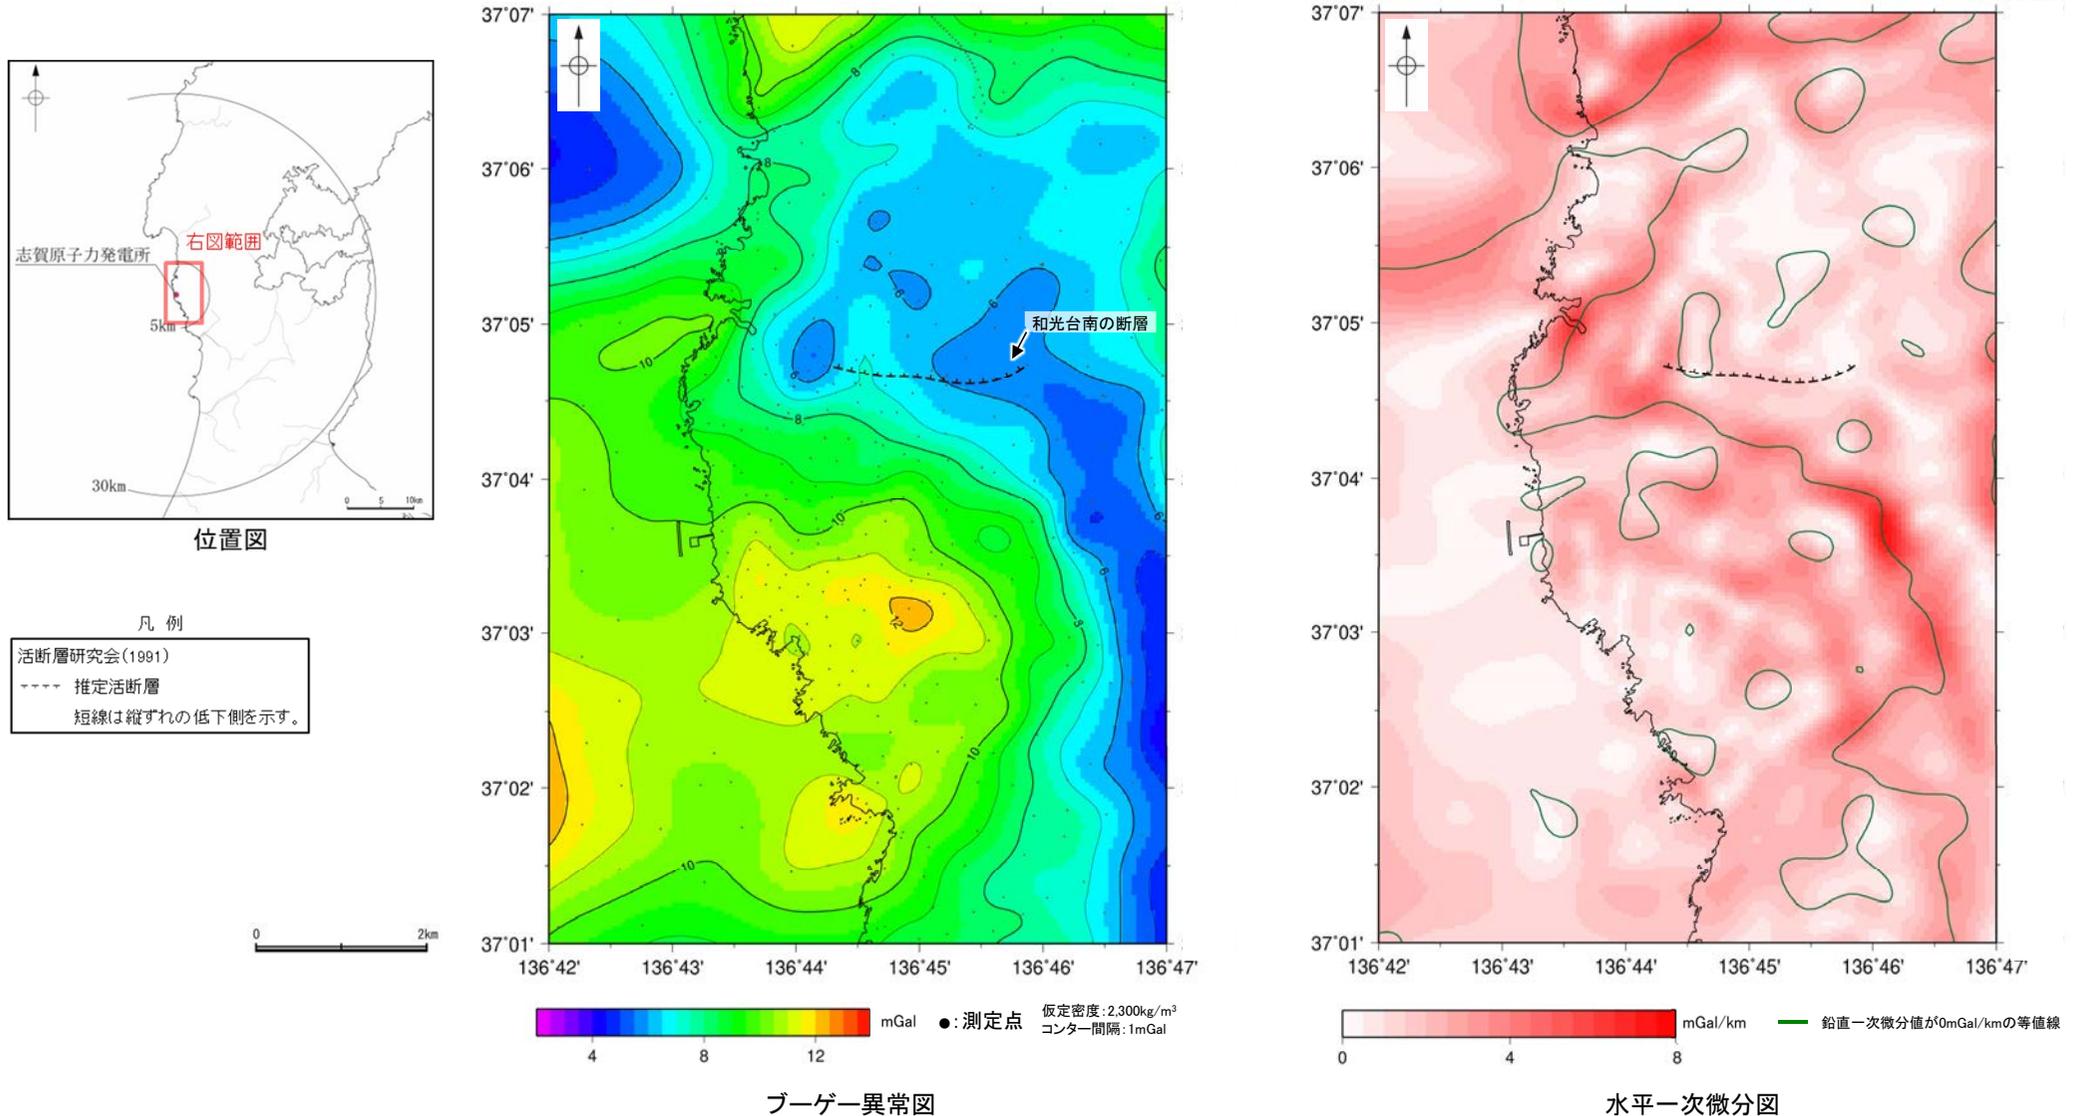
- 和光台南の断層の深部構造を確認するため、ブーゲー異常図，水平一次微分図を作成した。
- ブーゲー異常図及び水平一次微分図によれば，和光台南の断層に対応するE-W走向の重力異常急変部は認められない。

上図は，陸域は本多ほか(2012)，国土地理院(2006)，The Gravity Research Group in Southwest Japan (2001)，Yamamoto et al. (2011)，Hiramatsu et al. (2019)，
海域は産業技術総合研究所地質調査総合センター(2013)，石田ほか(2018)を用いて，金沢大学・当社が作成したものである。
なお，ブーゲー異常図は，平面トレンド成分の除去及び遮断波長1kmのローパスフィルター処理を行っており，それを基に水平一次微分図を作成した。

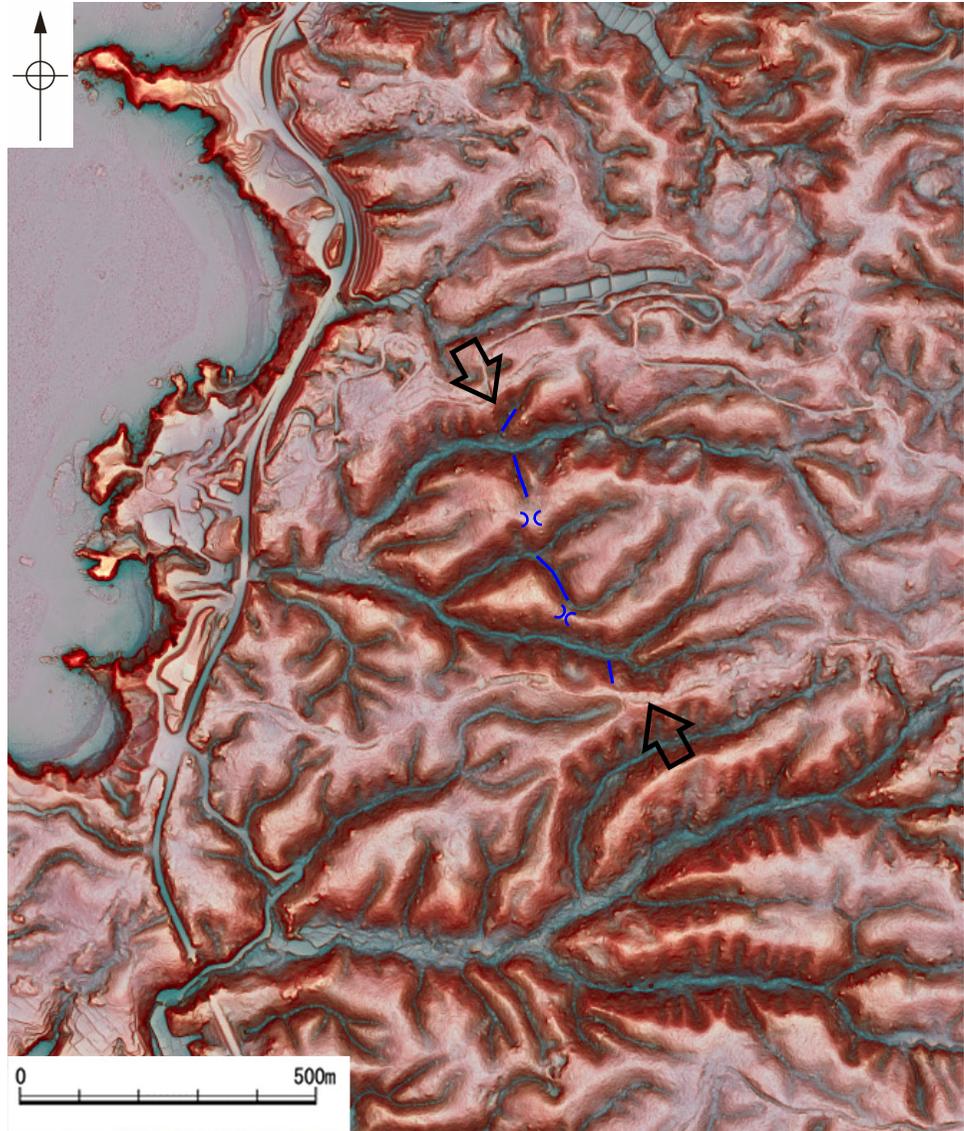
赤色立体地図
(航空レーザ計測データにより作成)

○活断層研究会(1991)は、確実度Ⅲのリニアメントを図示しているが、空中写真判読及び航空レーザ計測データによれば、リニアメントと推定される谷地形や鞍部は直線性・連続性に乏しい。
○なお、今泉ほか(2018)は、高ツボリ山北西方 I リニアメントに対応する活断層等は図示していない※。

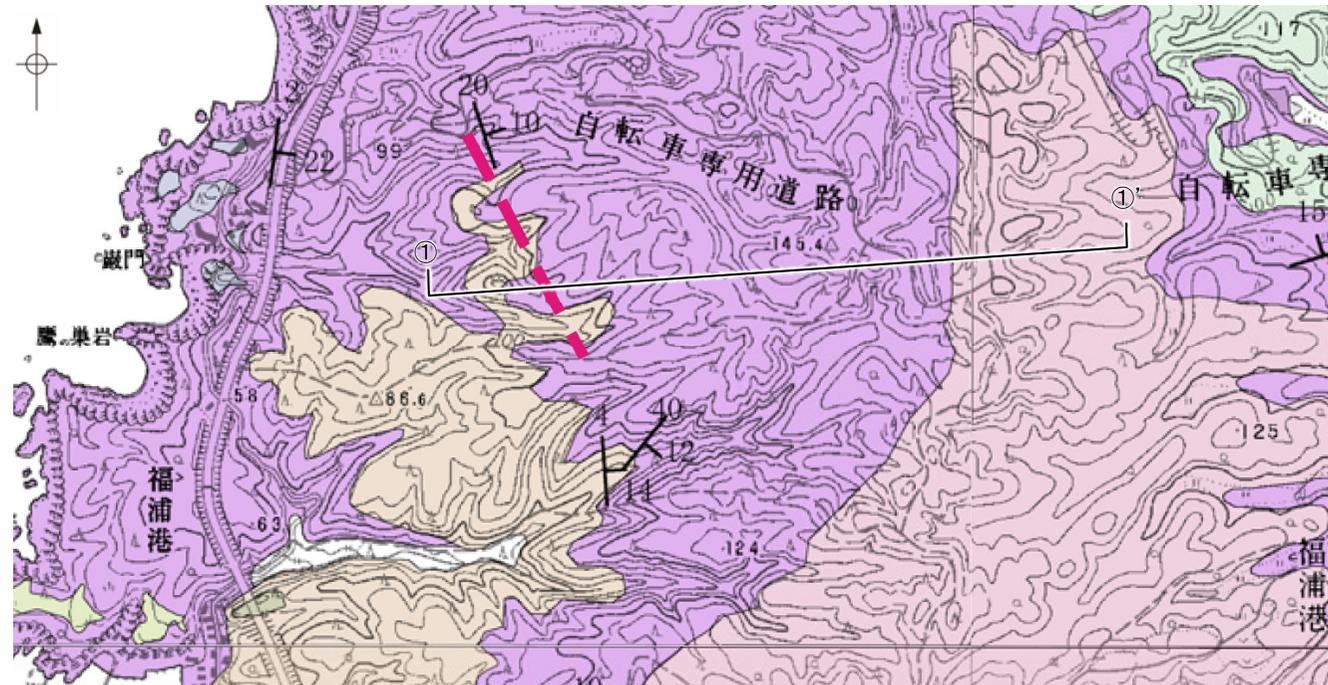
地質図

- 高ツボリ山北西方 I リニアメントと推定される位置周辺には、穴水累層の安山岩質火砕岩(凝灰角礫岩)及び安山岩質火砕岩(凝灰岩)が分布する。
- 高ツボリ山北西方 I リニアメントと推定される位置の沢部で広く地表踏査を実施した結果、穴水累層の安山岩質火砕岩(凝灰角礫岩)が分布し、それらは非破碎であり、断層は認められない(次頁)。
- 高ツボリ山北西方 I リニアメントと推定される位置を横断する沢部で表土はぎ調査を実施した結果、穴水累層の安山岩質火砕岩(凝灰角礫岩)が広範囲に連続して分布し、それらは非破碎であり、断層は認められない(次々頁)。
- 以上より、高ツボリ山北西方 I リニアメントに対応する断層は認められない。

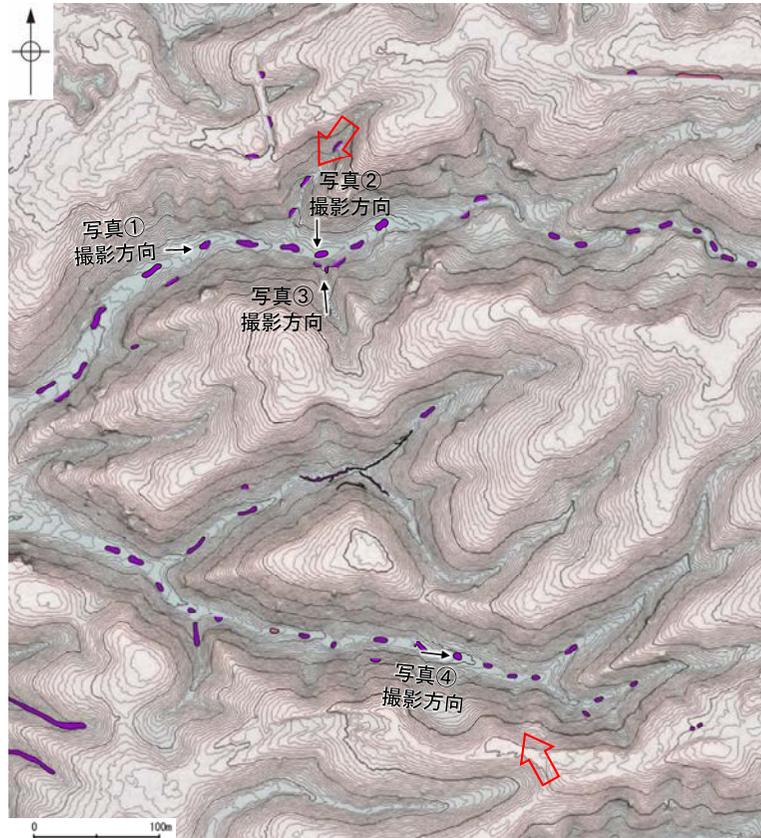
地表踏査結果(ルートマップ)

・高ツボリ山北西方 I リニアメントと推定される位置の沢部で広く地表踏査を実施した結果、穴水累層の安山岩質火砕岩(凝灰角礫岩)が分布し、それらは非破砕であり、断層は認められない。

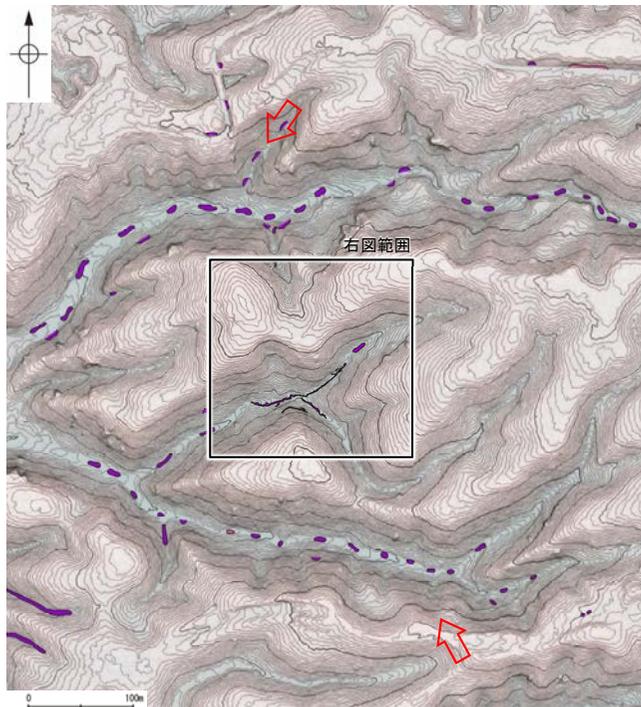
表土はぎ調査結果

・高ツボリ山北西方 I リニアメントと推定される位置を横断する沢部で表土はぎ調査を実施した結果、穴水累層の安山岩質火砕岩(凝灰角礫岩)が広範囲に連続して分布し、それらは非破碎であり、断層は認められない。

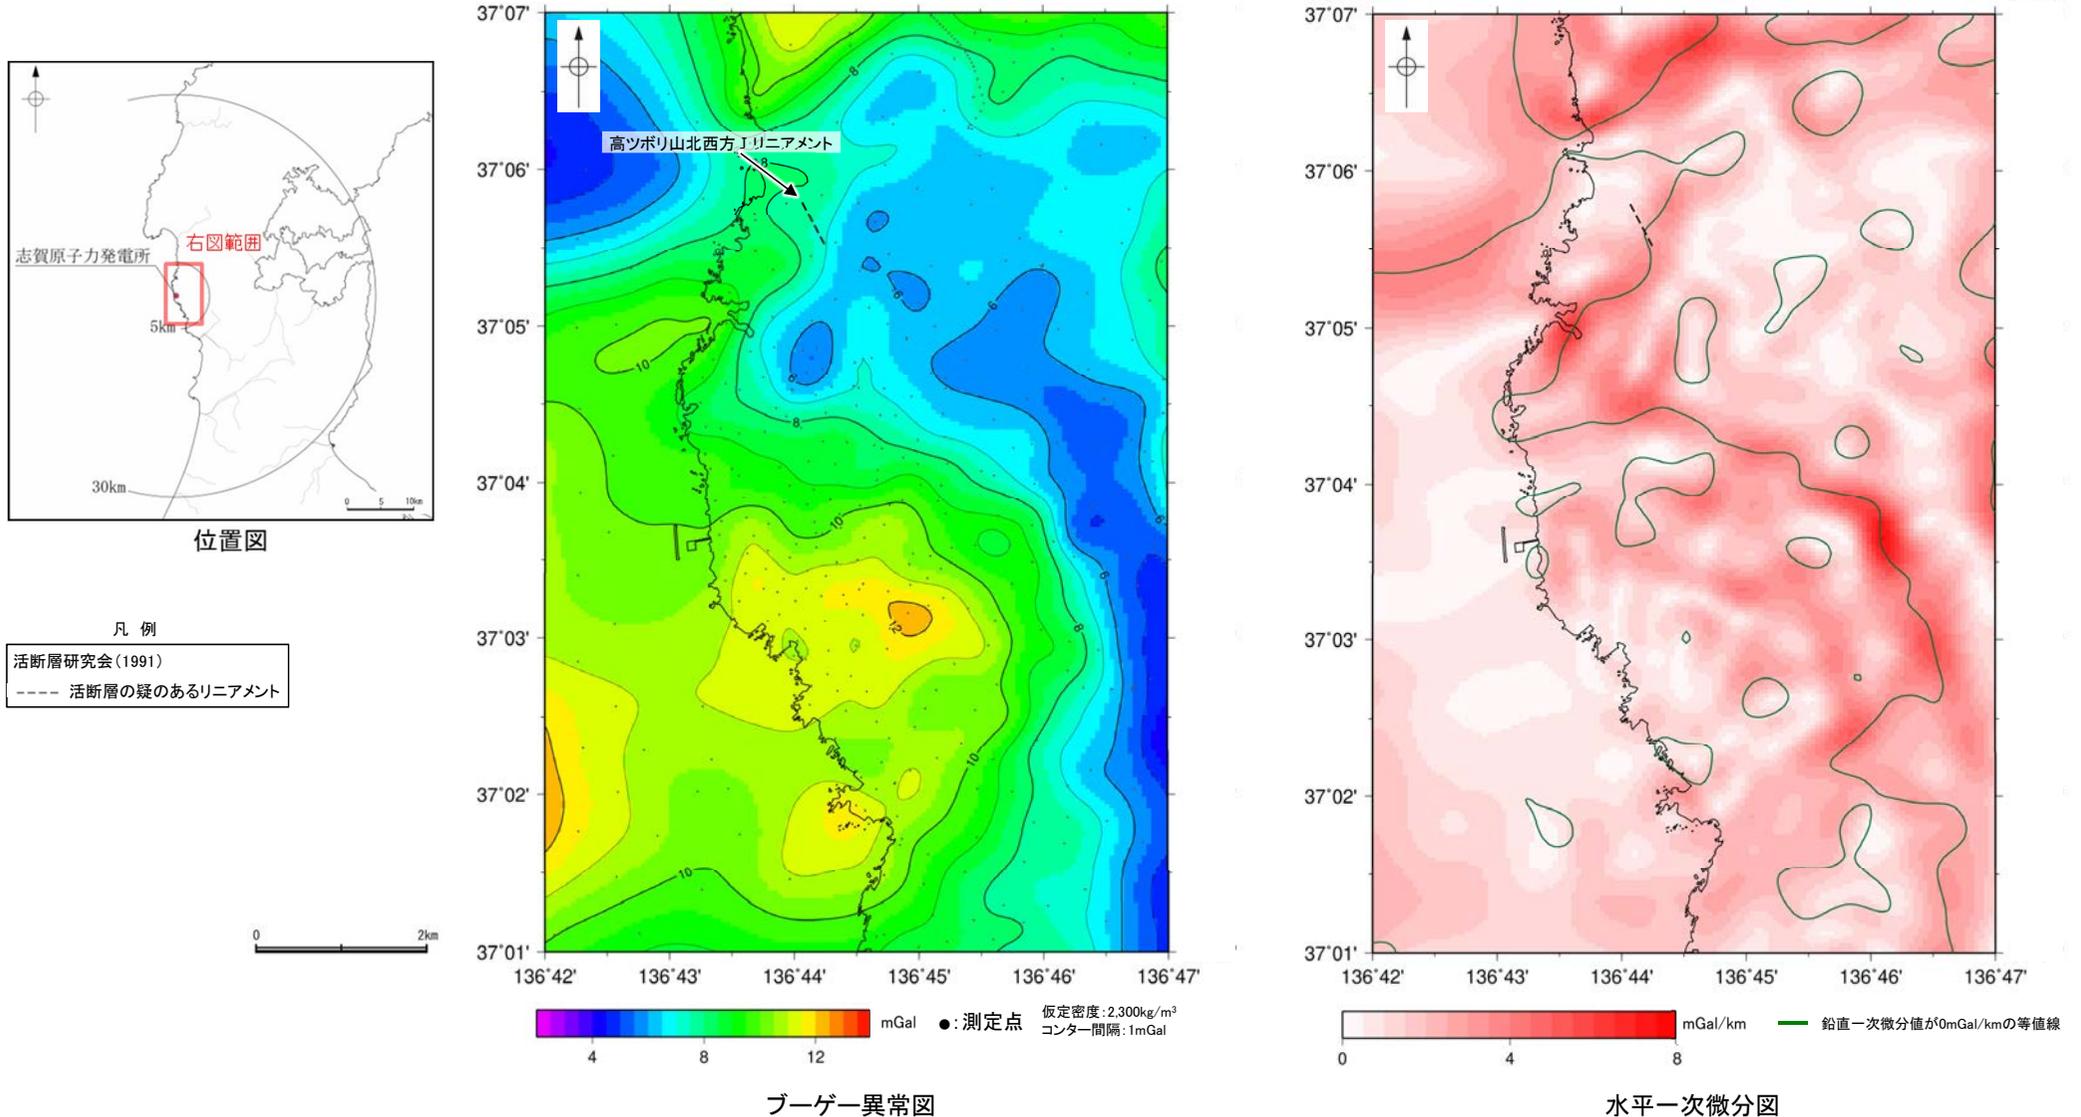
- 高ツボリ山北西方 I リニアメントの深部構造を確認するため、ブーゲー異常図，水平一次微分図を作成した。
- ブーゲー異常図及び水平一次微分図によれば，高ツボリ山北西方 I リニアメントに対応する重力異常急変部は認められない。

上図は，陸域は本多ほか(2012)，国土地理院(2006)，The Gravity Research Group in Southwest Japan (2001)，Yamamoto et al. (2011)，Hiramatsu et al. (2019)，海域は産業技術総合研究所地質調査総合センター(2013)，石田ほか(2018)を用いて，金沢大学・当社が作成したものである。
なお，ブーゲー異常図は，平面トレンド成分の除去及び遮断波長1kmのローパスフィルター処理を行っており，それを基に水平一次微分図を作成した。

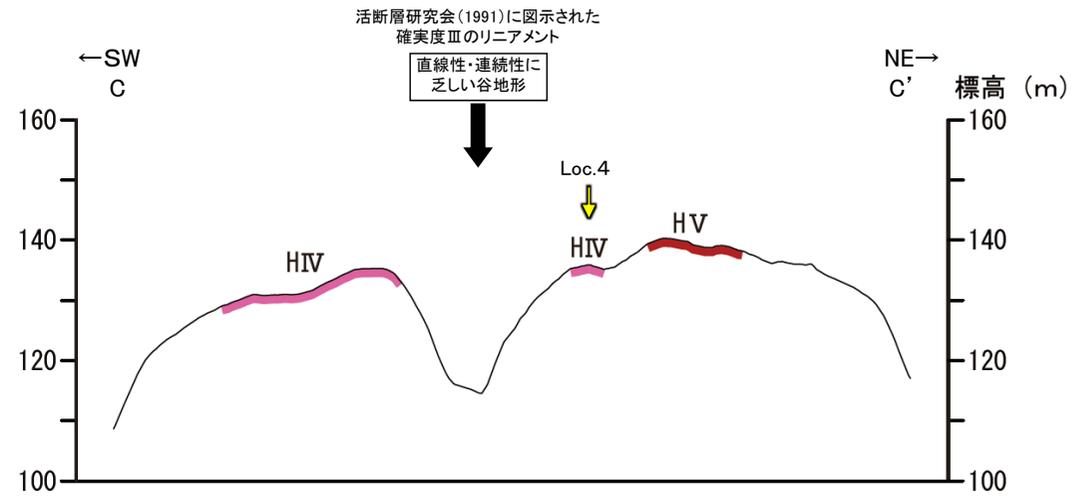
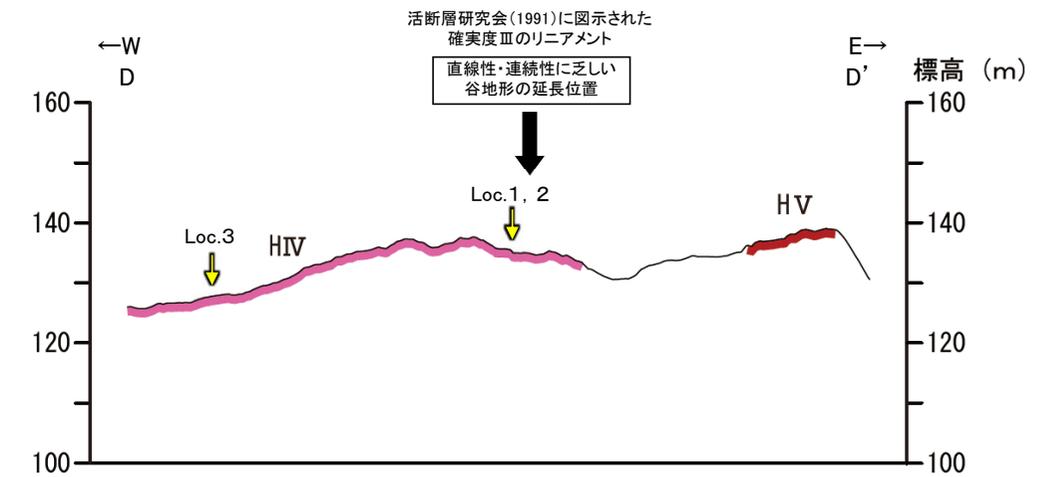
地形断面図(H:V=1:4)
(航空レーザー計測により作成)

○活断層研究会(1991)に図示された高ツボリ山北西方Ⅱリニアメント付近に、リニアメント・変動地形は判読されない。
○高ツボリ山北西方Ⅱリニアメントを挟んで、高位段丘Ⅳ面※1に高度差がない(次頁)。

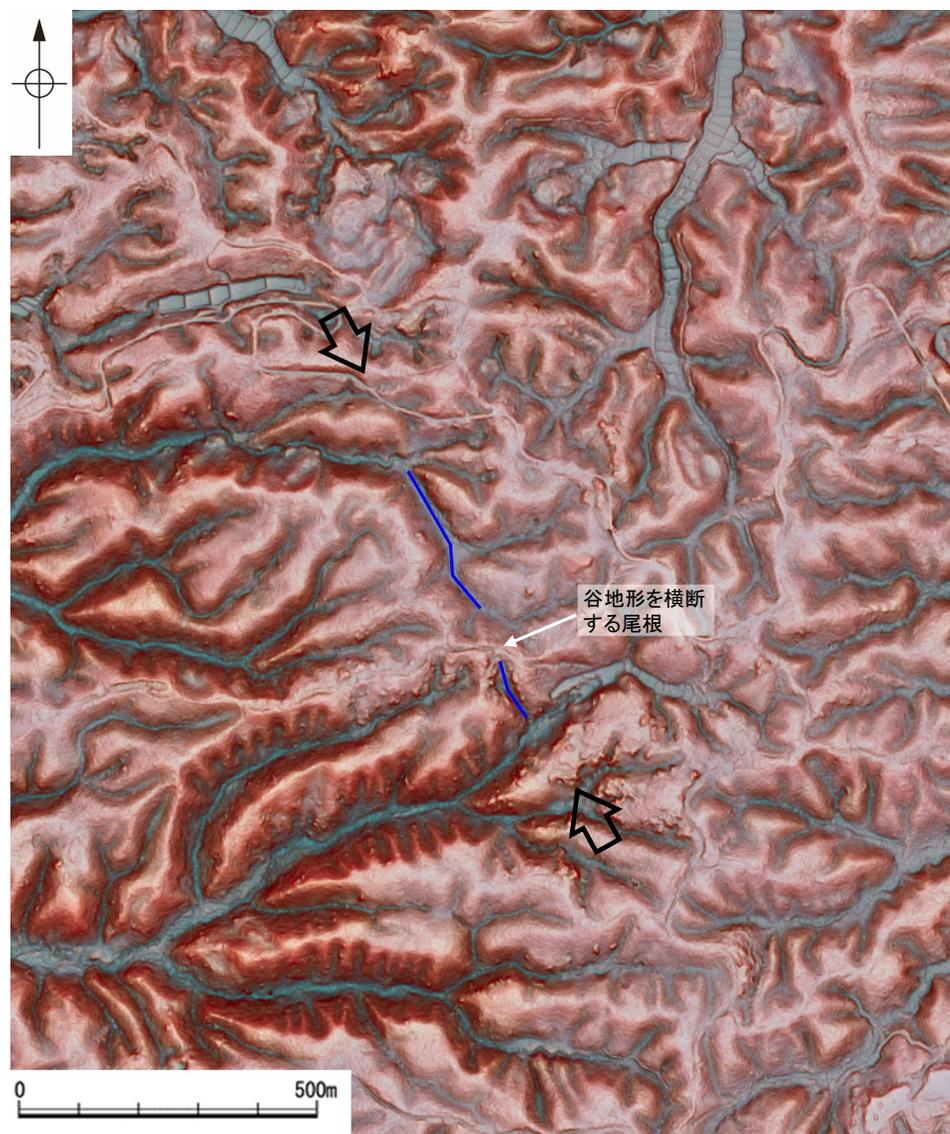
赤色立体地図
(航空レーザ計測データにより作成)

- 活断層研究会(1991)は、確実度Ⅲのリニアメントを図示しているが、空中写真判読及び航空レーザ計測データによれば、リニアメントと推定される谷地形は直線性・連続性に乏しい。
- なお、今泉ほか(2018)は、高ツボリ山北西方Ⅱリニアメントに対応する活断層等は図示していない※。

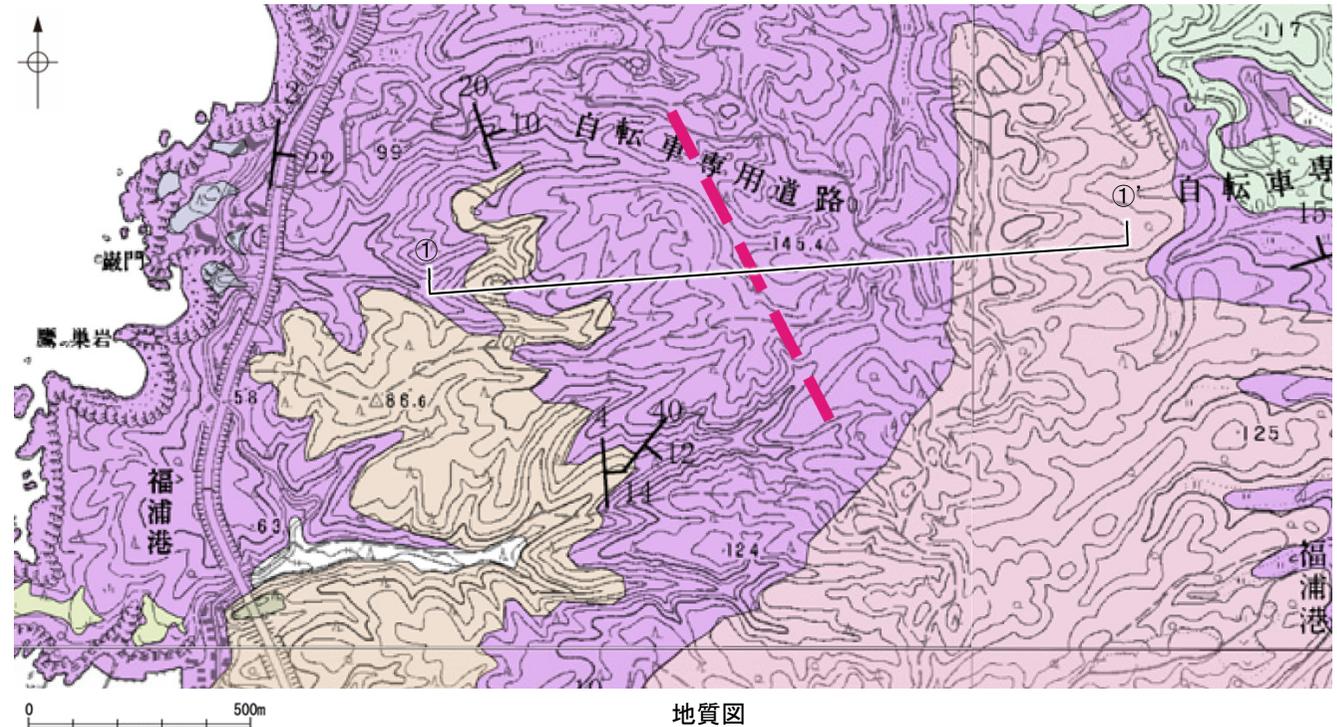
地質図

- 高ツボリ山北西方Ⅱリニアメントと推定される位置周辺には、穴水累層の安山岩質火砕岩(凝灰角礫岩)が分布する。
- 高ツボリ山北西方Ⅱリニアメントと推定される位置の沢部で広く地表踏査を実施した結果、穴水累層の安山岩質火砕岩(凝灰角礫岩)が分布し、それらは非破碎であり、断層は認められない(次頁)。
- 高ツボリ山北西方Ⅱリニアメントと推定される位置を横断して、高位段丘Ⅳ面上で表土はぎ調査を実施した結果、表土はぎ調査範囲には段丘面を構成する砂層※1が連続して分布し、それらは非破碎であり、断層は認められない(P.176~181)。
- 以上より、高ツボリ山北西方Ⅱリニアメントに対応する断層は認められない。

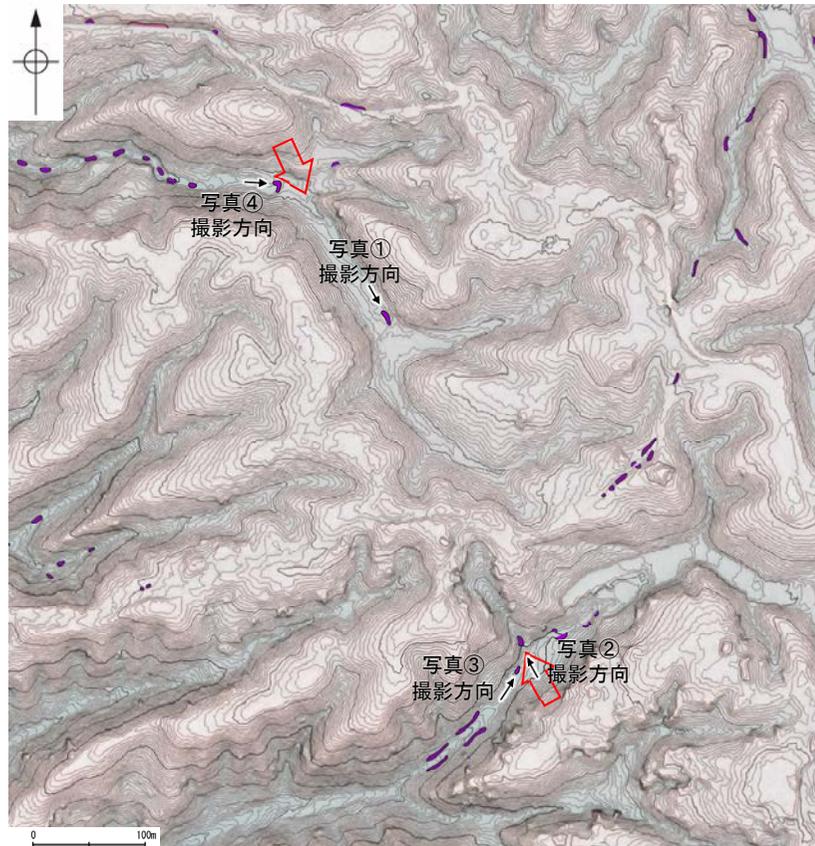
地表踏査結果(ルートマップ)

・高ツボリ山北西方Ⅱリニアメントと推定される位置の沢部で広く地表踏査を実施した結果、穴水累層の安山岩質火砕岩(凝灰角礫岩)が分布し、それらは非破碎であり、断層は認められない。

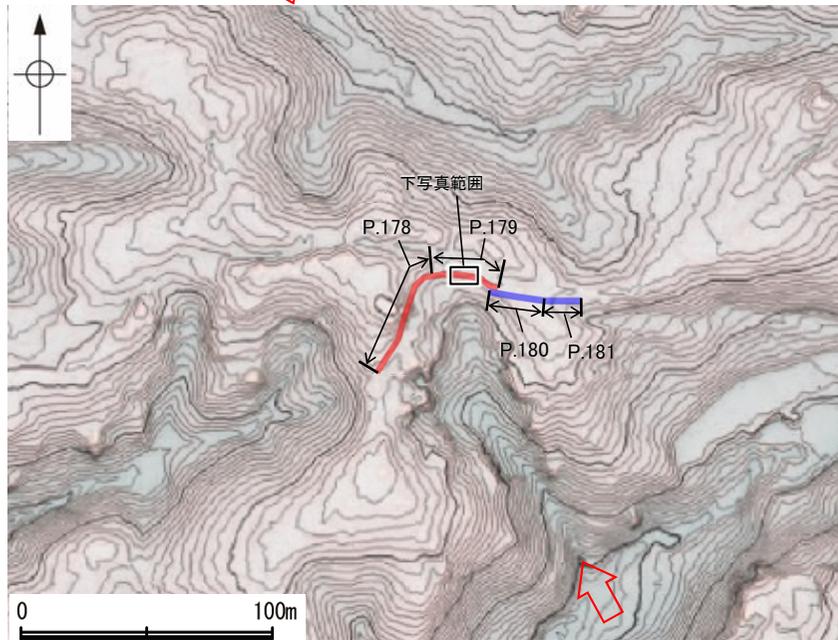
表土はぎ調査位置図

・高ツボリ山北西方Ⅱリニアメントと推定される位置を横断して、高位段丘Ⅳ面上で表土はぎ調査を実施した結果、表土はぎ調査範囲には段丘面を構成する砂層*が連続して分布し、それらは非破碎であり、断層は認められない。

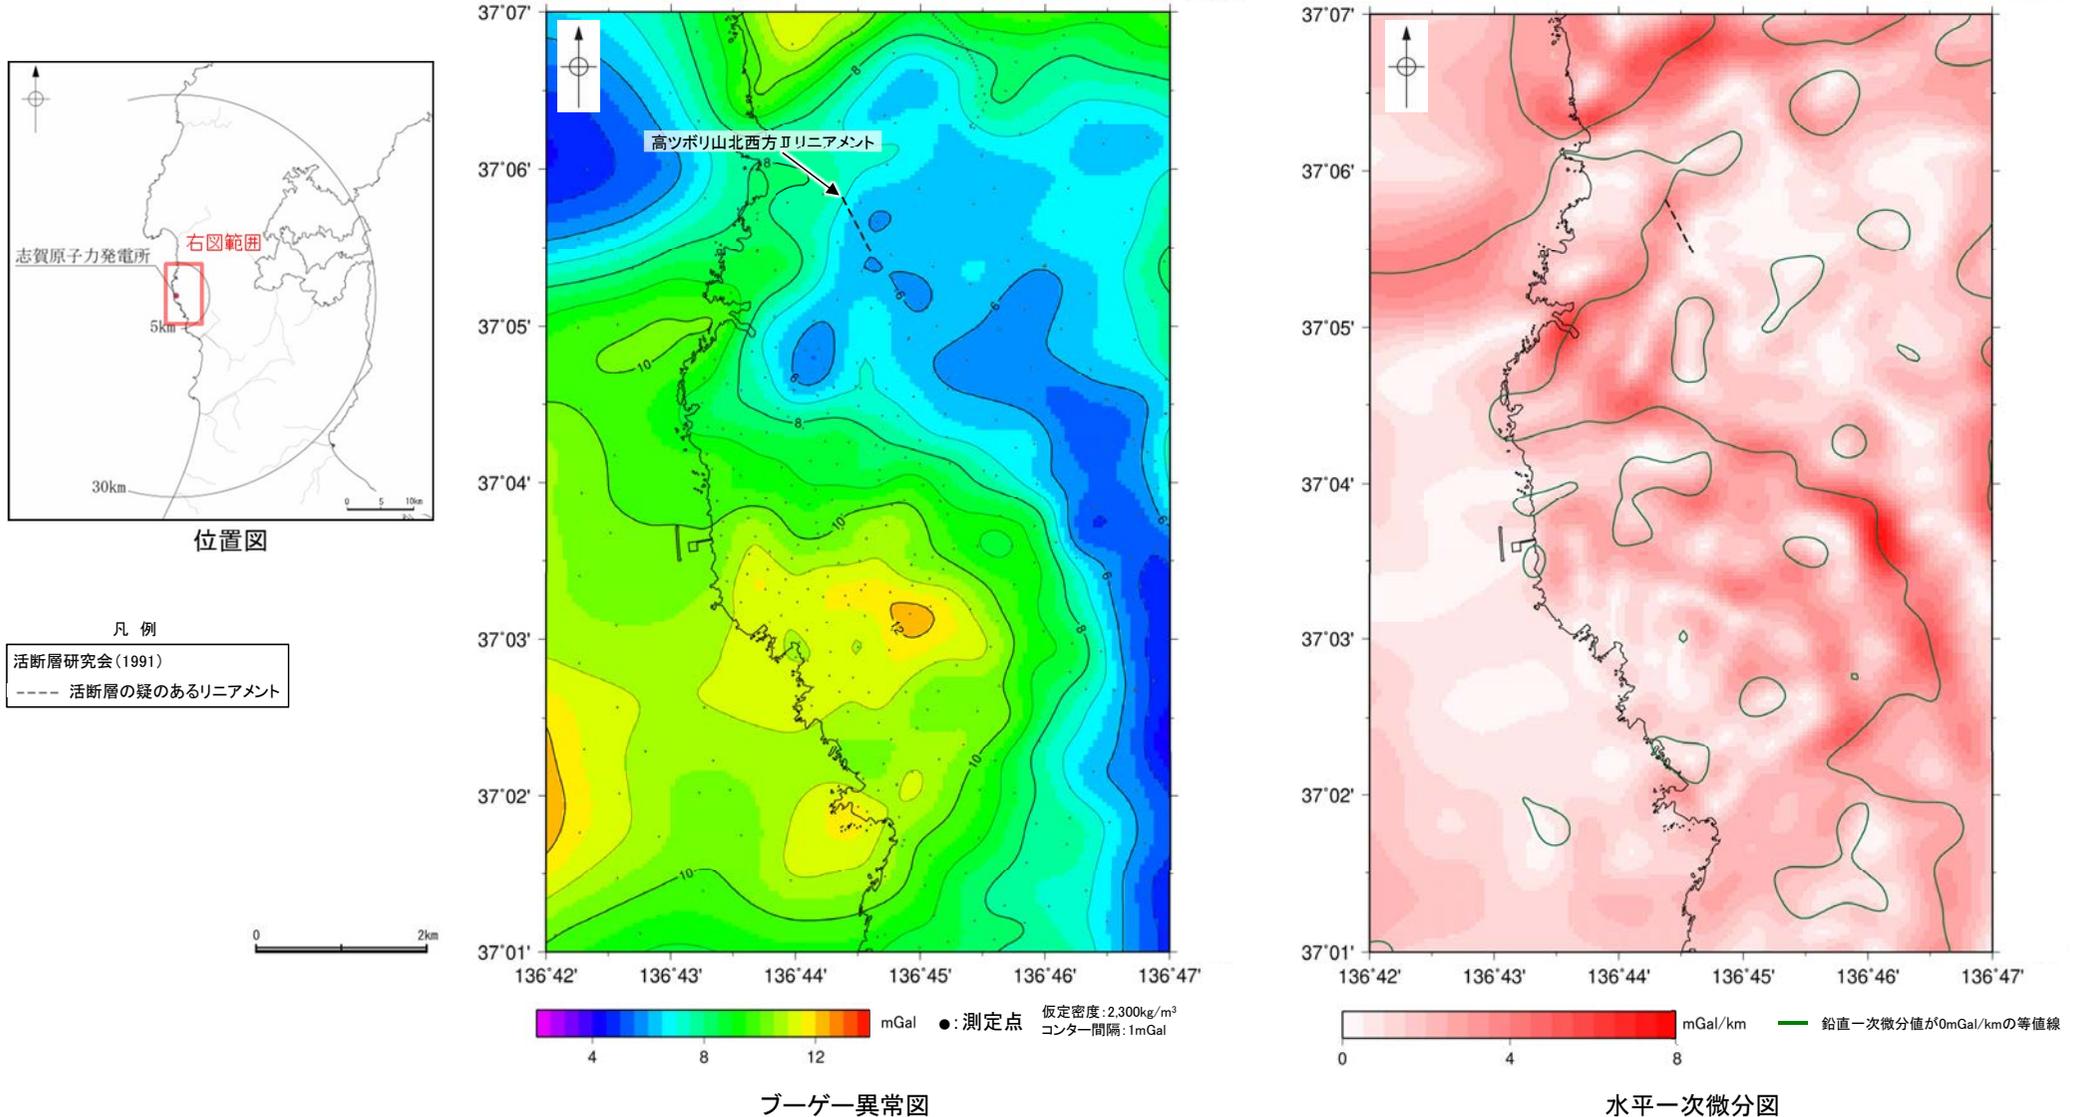
- 高ツボリ山北西方Ⅱリニアメントの深部構造を確認するため、ブーゲー異常図，水平一次微分図を作成した。
- ブーゲー異常図及び水平一次微分図によれば，高ツボリ山北西方Ⅱリニアメントに対応する重力異常急変部は認められない。

上図は，陸域は本多ほか(2012)，国土地理院(2006)，The Gravity Research Group in Southwest Japan (2001)，Yamamoto et al. (2011)，Hiramatsu et al. (2019)，
海域は産業技術総合研究所地質調査総合センター(2013)，石田ほか(2018)を用いて，金沢大学・当社が作成したものである。
なお，ブーゲー異常図は，平面トレンド成分の除去及び遮断波長1kmのローパスフィルター処理を行っており，それを基に水平一次微分図を作成した。
