長田付近の断層

2.2.3 和光台南の断層

2.2.4 高ツボリ山北西方 I リニアメント

2.2.5 高ツボリ山北西方Ⅱリニアメント

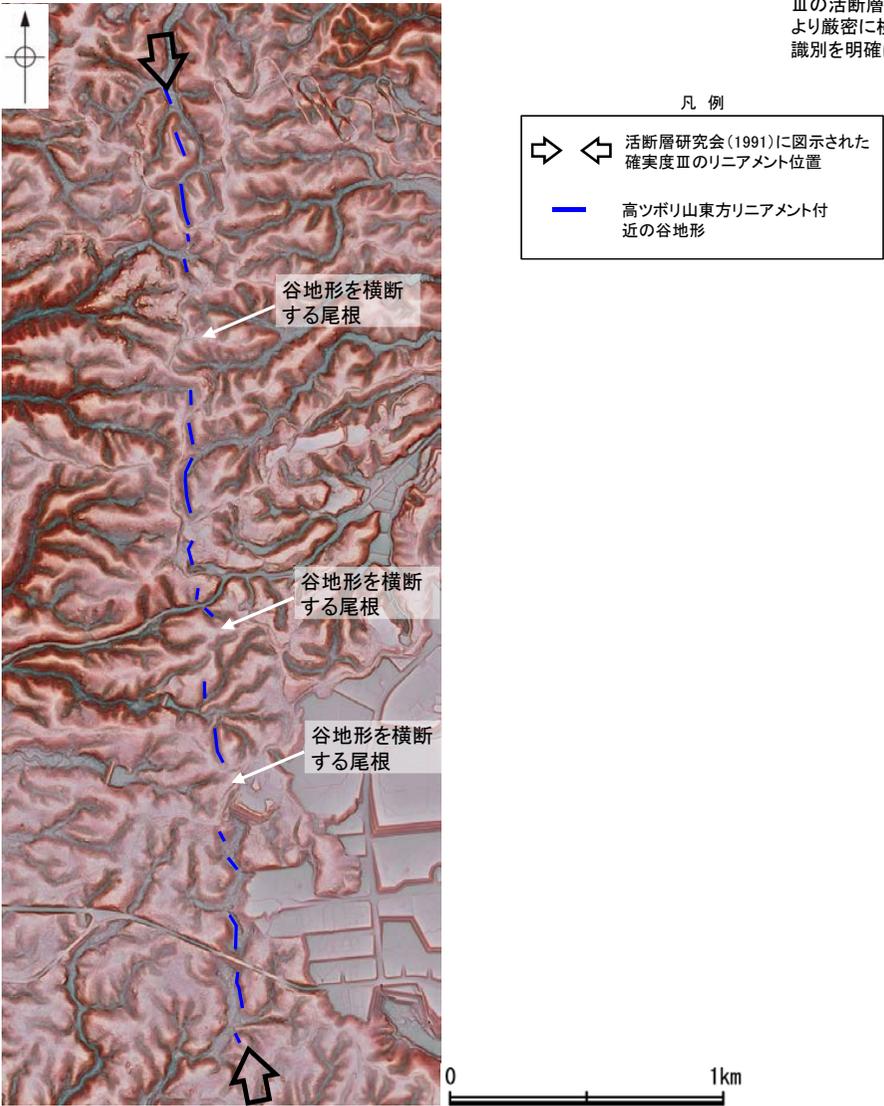
赤色立体地図
(航空レーザ計測データにより作成)

○活断層研究会(1991)は、確実度Ⅲのリニアメントを図示しているが、空中写真判読及び航空レーザ計測データによれば、リニアメントと推定される谷地形は直線性・連続性に乏しい。
○なお、今泉ほか(2018)は、高ツボリ山東方リニアメントに対応する活断層等は図示していない※。

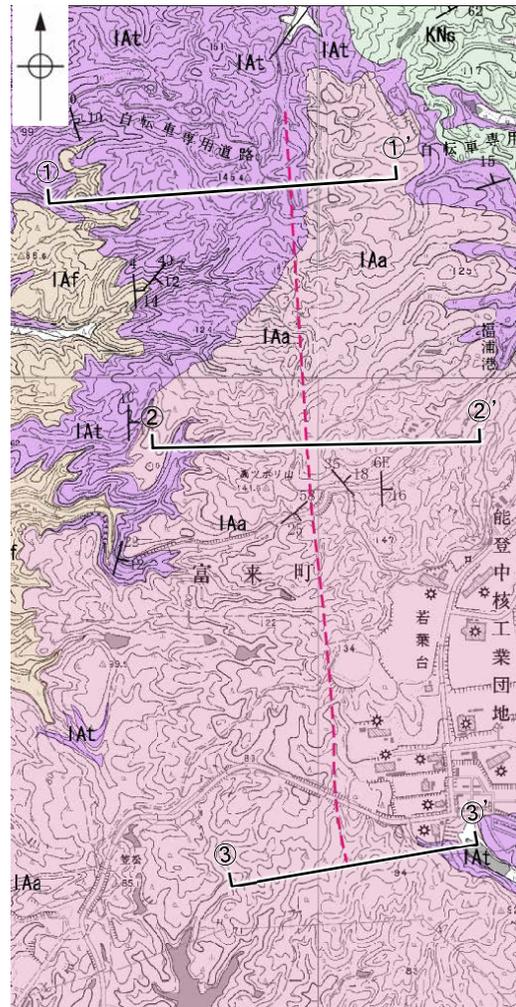
地質図

- 高ツボリ山東方リニアメントと推定される位置周辺には、穴水累層の安山岩及び安山岩質火砕岩(凝灰角礫岩)が分布する。
- 高ツボリ山東方リニアメントと推定される位置の沢部等で地表踏査を実施した結果、堅硬な穴水累層の安山岩、安山岩質火砕岩(凝灰角礫岩)、安山岩質火砕岩(凝灰岩)が広く分布する(次頁)。
- 高ツボリ山東方リニアメントと推定される位置を横断して表土はぎ調査を実施した結果、穴水累層の安山岩が連続して分布し、それらは非破碎であり、断層は認められない。
- 高ツボリ山東方リニアメントと推定される位置を挟んでボーリング調査を実施した結果、高ツボリ山東方リニアメントに対応する断層は認められない。
- 以上より、高ツボリ山東方リニアメントに対応する断層は認められない。

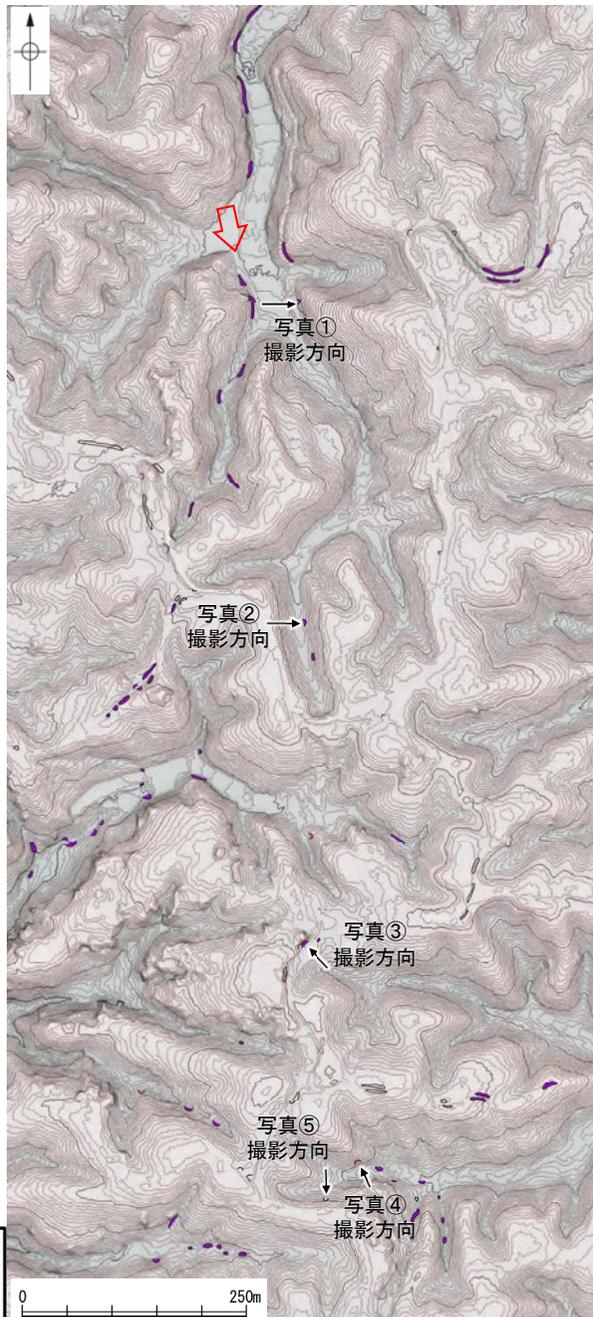
地表踏査結果(ルートマップ)

・高ツボリ山東方リニアメントと推定される位置の沢部等で地表踏査を実施した結果、堅硬な穴水累層の安山岩、安山岩質火砕岩(凝灰角礫岩)、安山岩質火砕岩(凝灰岩)が広く分布する。

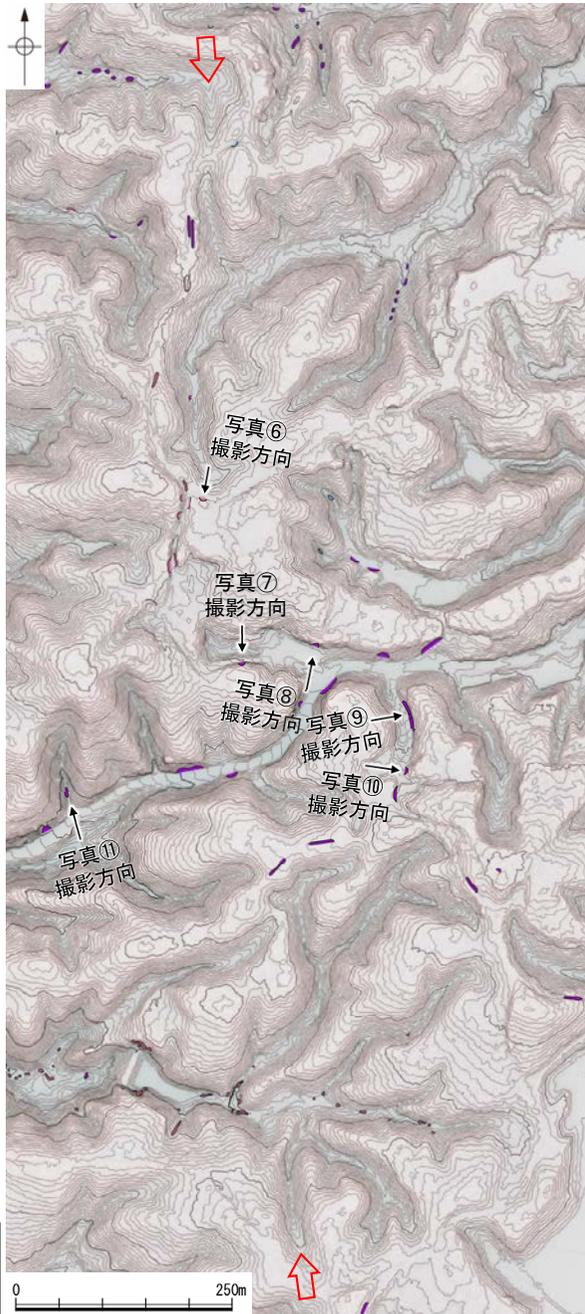
地表踏査結果(ルートマップ)

・高ツボリ山東方リニアメントと推定される位置の沢部等で地表踏査を実施した結果、堅硬な穴水累層の安山岩、安山岩質火砕岩(凝灰角礫岩)が広く分布する。

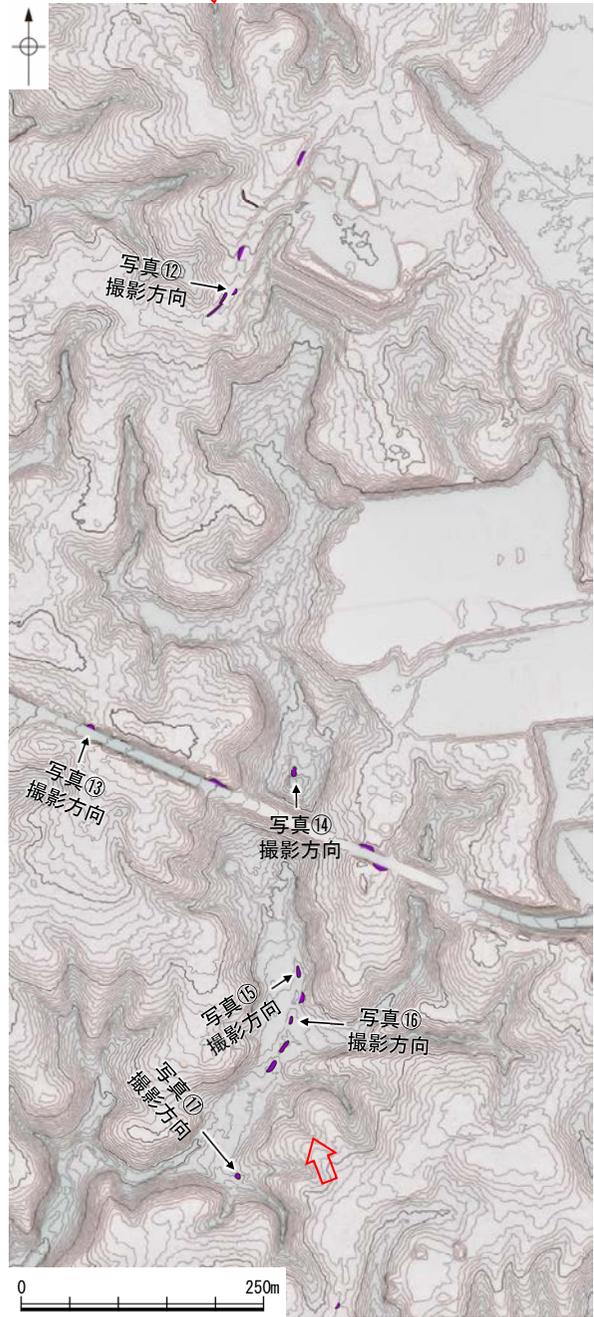
地表踏査結果(ルートマップ)

・高ツボリ山東方リニアメントと推定される位置の沢部等で地表踏査を実施した結果、堅硬な穴水累層の安山岩、安山岩質火砕岩(凝灰角礫岩)が広く分布する。

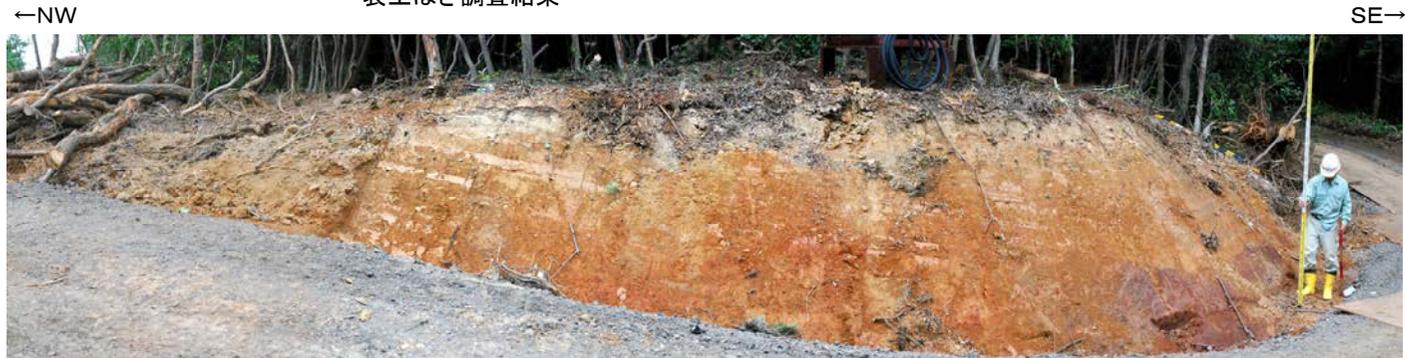
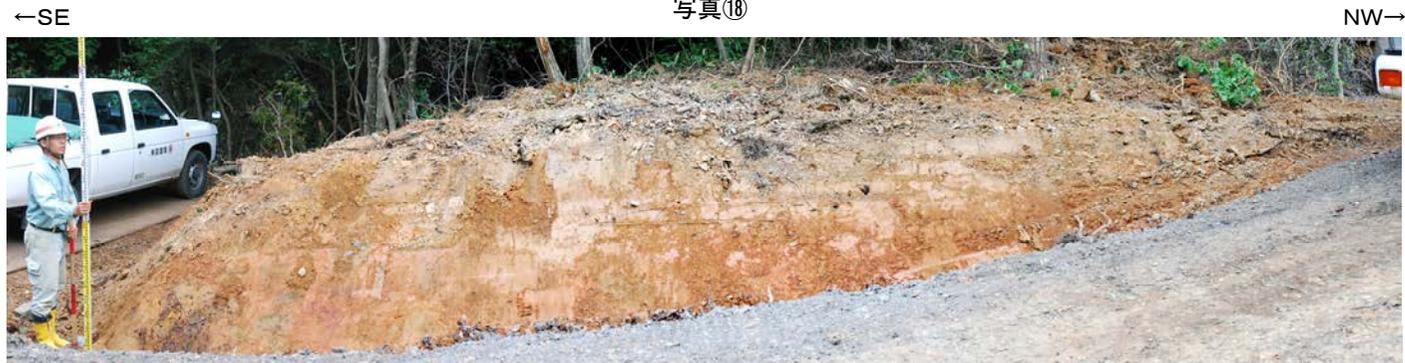
・高ツボリ山東方リニアメントと推定される位置を横断して表土はぎ調査を実施した結果、穴水累層の安山岩が連続して分布し、それらは非破碎であり、断層は認められない。

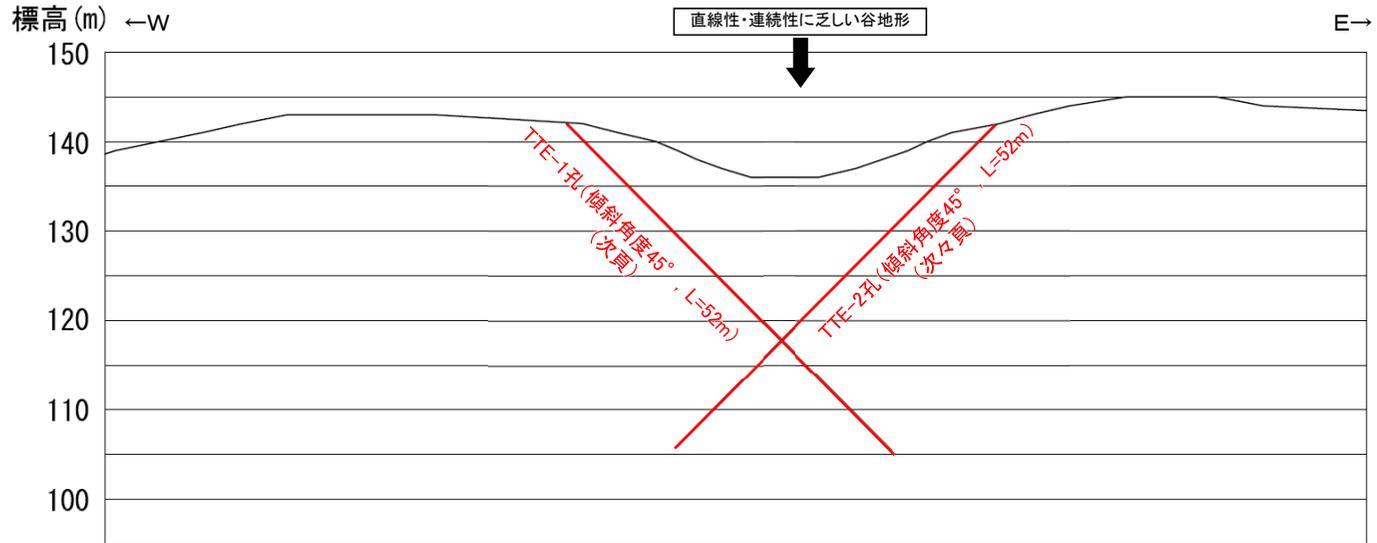
断面図(ボーリング調査位置を投影)

・高ツボリ山東方リニアメントと推定される位置を挟んでボーリング調査を実施した結果、高ツボリ山東方リニアメントに対応する断層は認められない。

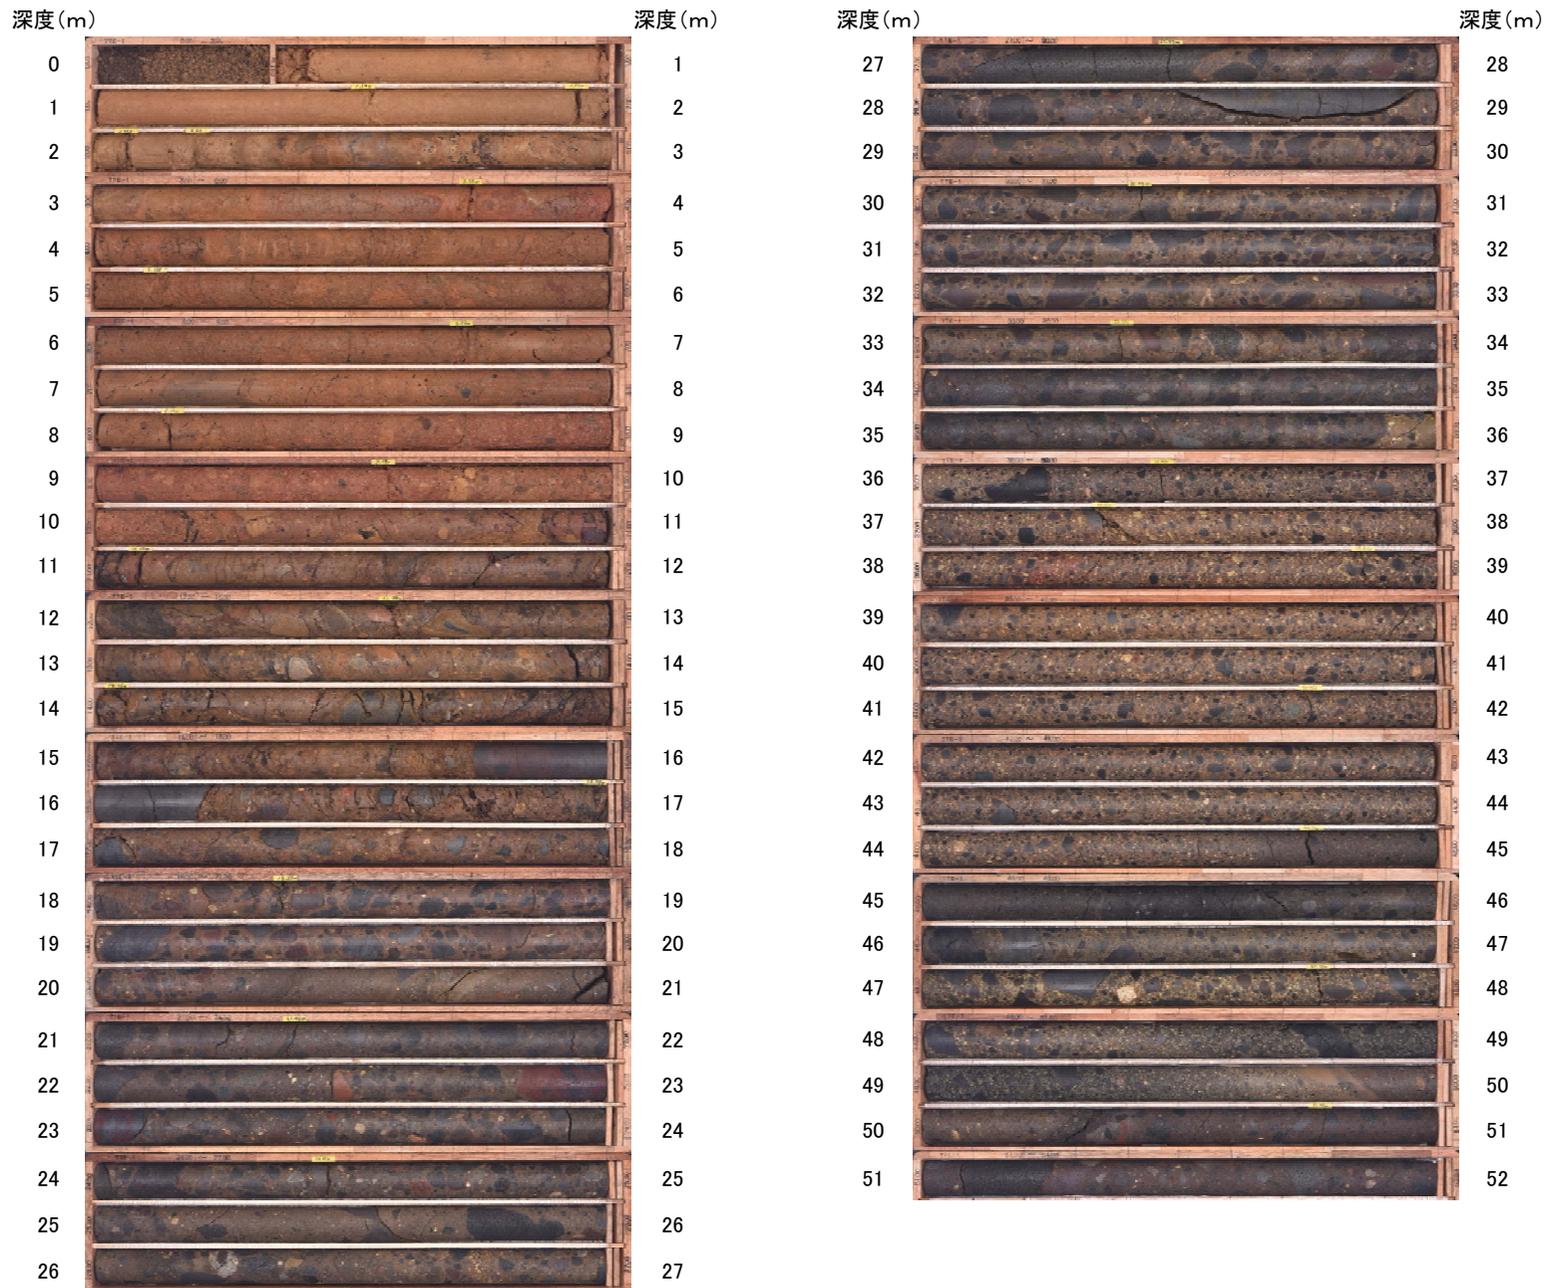
コア写真(深度0~52m)

TTE-1孔(孔口標高142.30m, 掘進長52m, 傾斜45°)

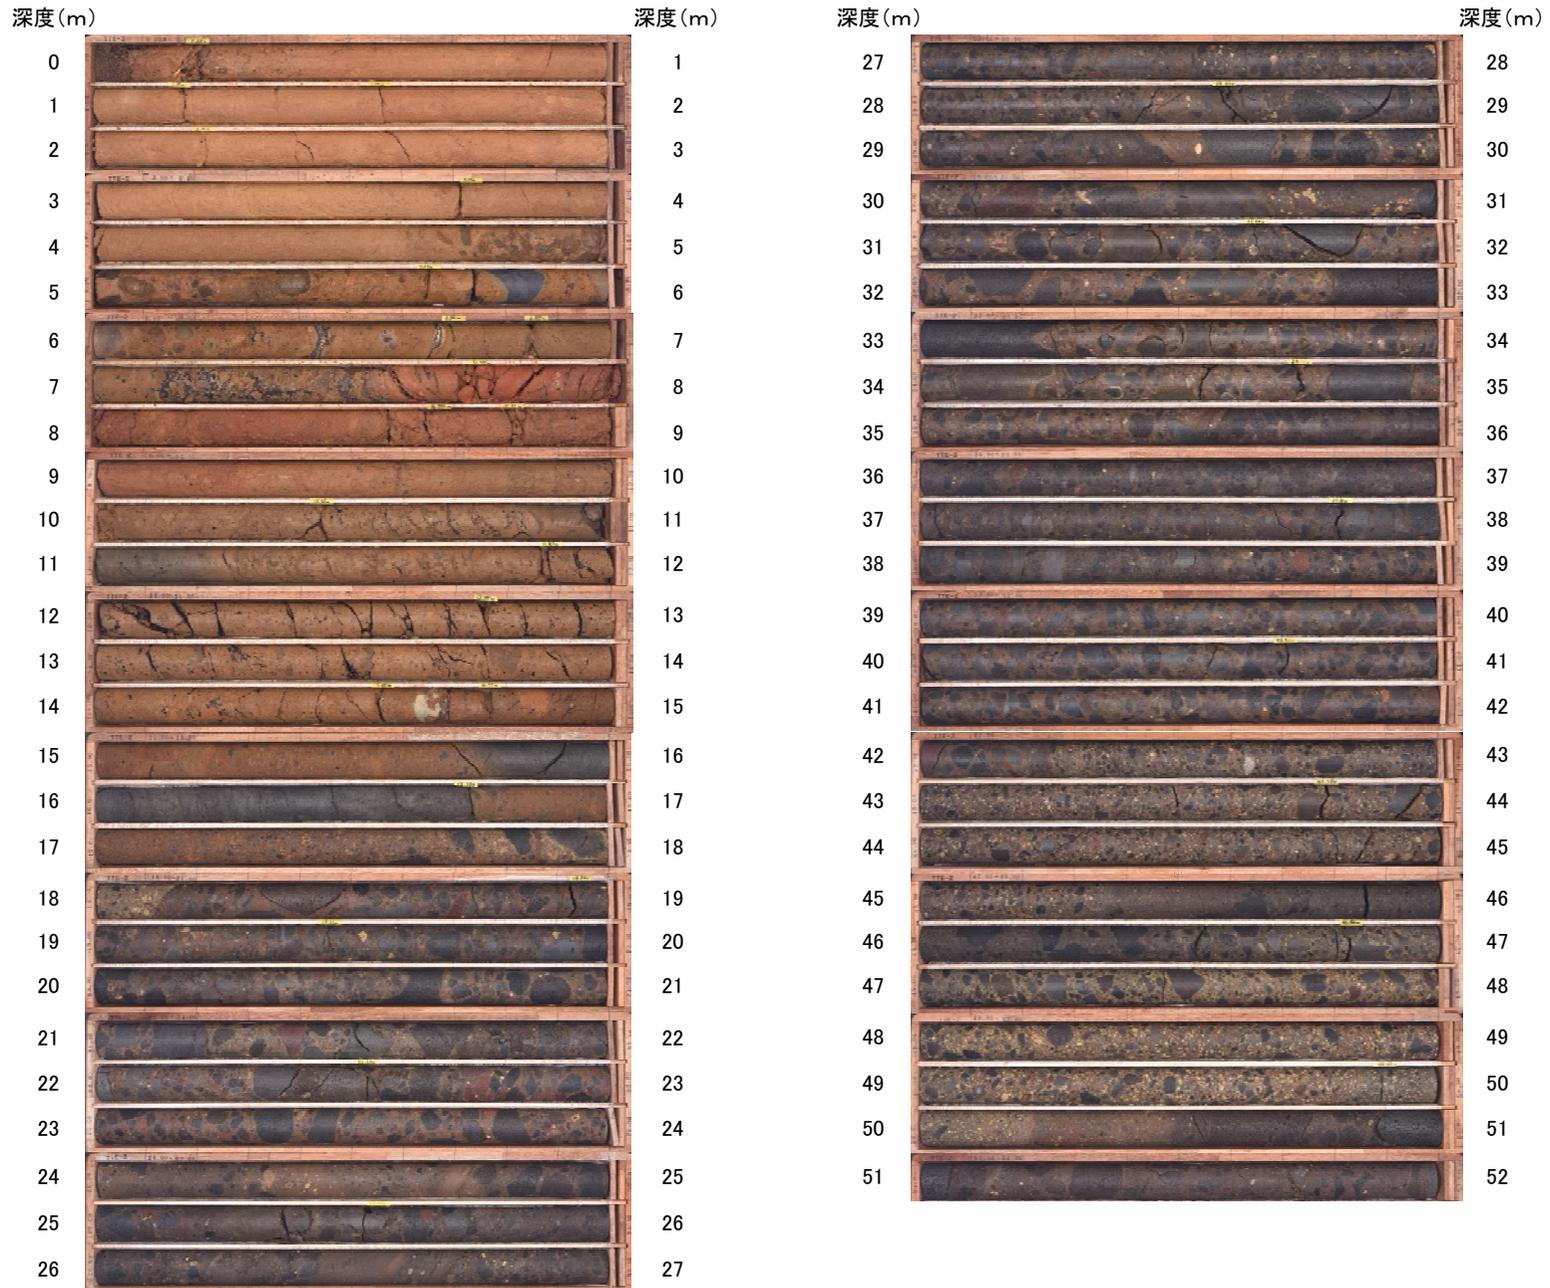
コア写真(深度0~52m)

TTE-2孔(孔口標高143.18m, 掘進長52m, 傾斜45°)
