京都大学臨界実験装置 (KUCA)

設置変更承認申請について

【追加説明資料】

京都大学複合原子力科学研究所

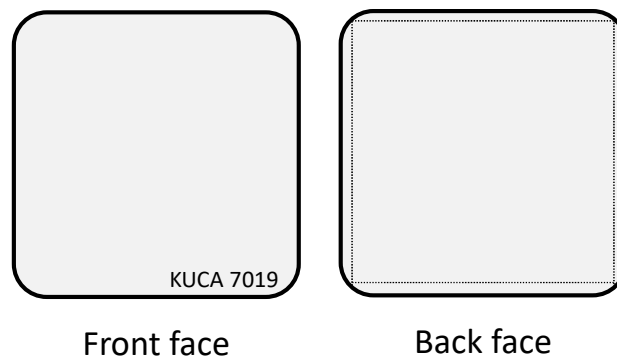
図 1-1 使用したサンプルの概略図

使用したサンプルは全て U-Mo 燃料を製作する予定のフランスの CERCA 工場において全く同じ手法で製作したもので、寸法およびアルミニウム被覆の材質は実際に製作予定のものと同じ、サンプルの内部には燃料コンパクトと密度が近いステンレス板（燃料コンパクトは約  $8.5\text{g/cm}^3$ ）が梱包されている。図 1-1 にサンプルの概略図を示す。Front face は識別番号が刻印されている側とし、Back face は溶接が施されている側とした。各 Side face の位置は図 1-2 に示したとおりである。落下試験の前と数回の落下の後、さらに 100 回の落下試験後に、Front、Back、各 Side face の 6 面について写真撮影を行った。Side face 撮影時はサンプルを立て、Front face が必ず右側になるように設置して撮影を行った。
