2.2.1 (7) 福浦断層周辺に認められる谷地形 —北西方の地質調査(谷地形(2))—

2.2.1 (7) 福浦断層周辺に認められる谷地形 —南西方の評価結果—

2.2.1 (8) 福浦断層周辺の重力異常

2.2.2 長田付近の断層

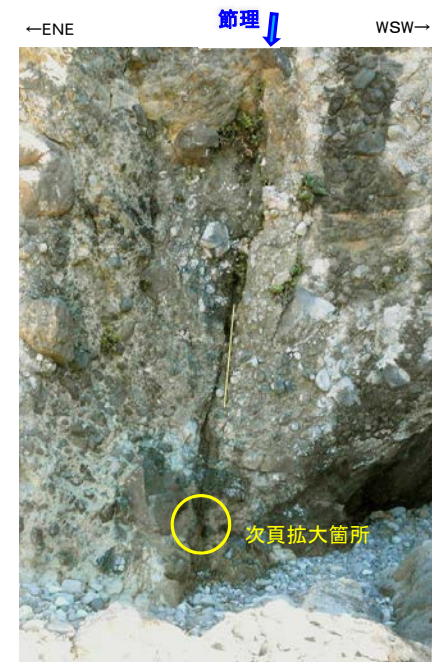
谷地形(2)延長位置 写真②
谷地形(2)延長位置の不連続な節理

写真①
谷地形(2)と走向が調和的な連続性のよい節理

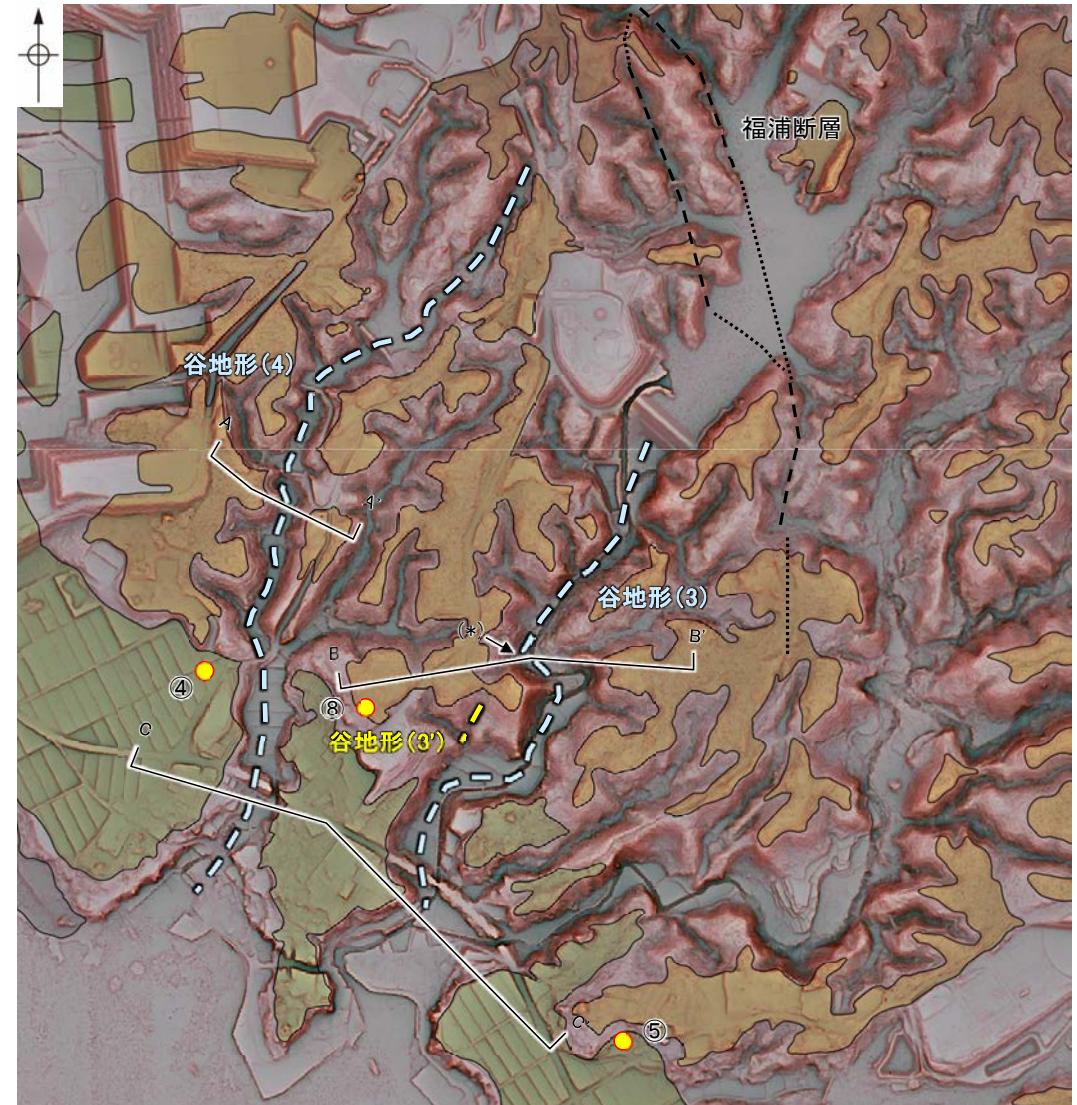
- 谷地形(3)及び谷地形(4)は、直線性に乏しく湾曲して分布する。
- 谷地形(3)は(*)の位置で湾曲するものの、(*)の位置から直進方向に短い谷地形(谷地形(3'))が認められる。
- 谷地形(3)及び谷地形(4)を挟んで分布する中位段丘Ⅰ面及び高位段丘Ⅰa面に高度差がない(次頁)。

航空レーザ計測データ(2007年実施)を
 基于確認した福浦断層周辺の谷地形

赤色立体地図
 (航空レーザ計測データにより作成)

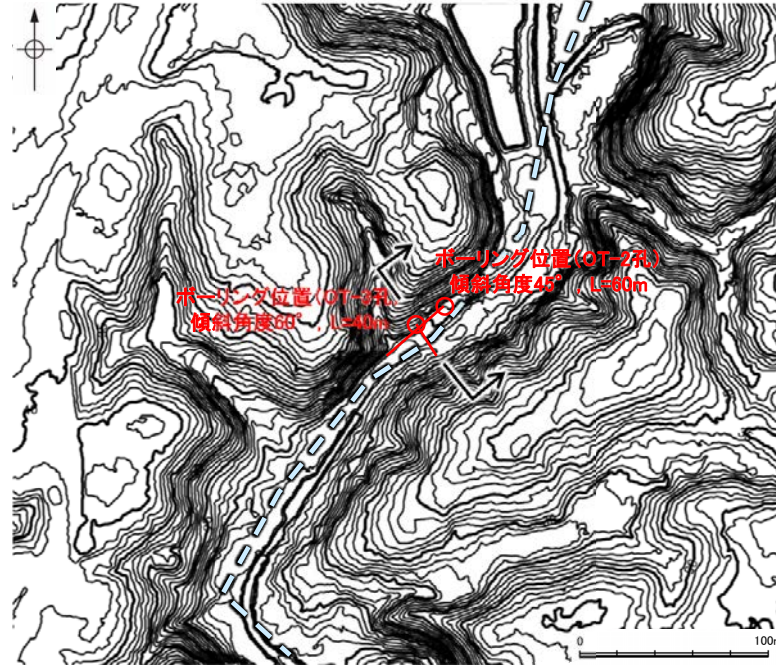
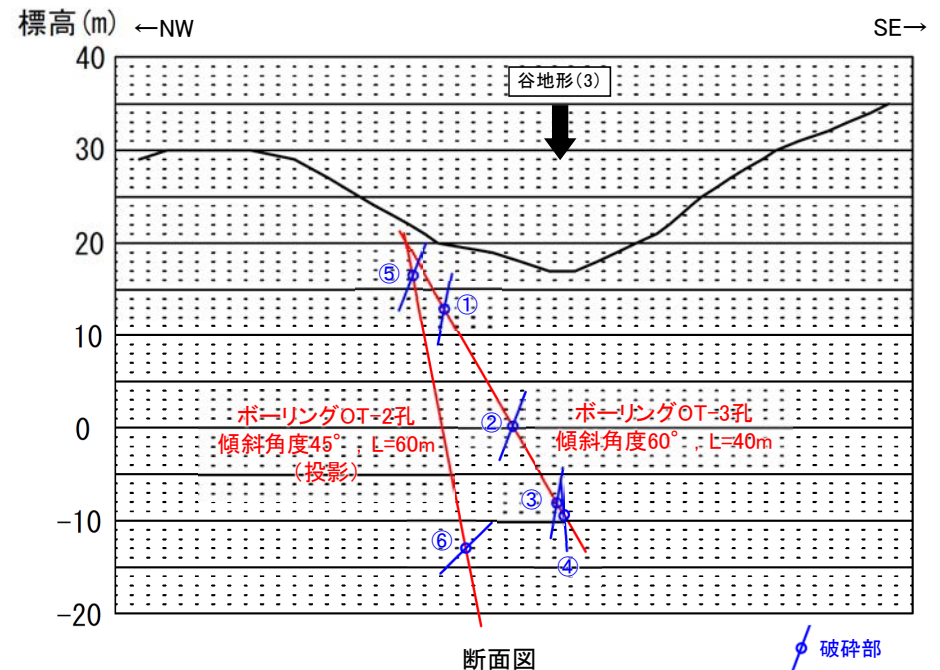
【大坪川下流 ボーリング調査結果】

- ・谷地形(3)の位置において福浦断層と同じ傾斜方向である西傾斜の分岐断層の有無を確認するため、谷と直交する方向にOT-3孔、谷と平行な方向にOT-2孔の2本のボーリング調査を実施した。
- ・コア観察の結果、OT-3孔において破砕部が4箇所(①~④)、OT-2孔において破砕部が2箇所(⑤、⑥)確認された。
- ・これらの破砕部①~⑥は、主として固結した破砕部からなり、福浦断層の性状としてみられる厚い未固結な粘土、角礫状破砕部は認められない。
- ・OT-3孔で認められた破砕部①、②は、隣接孔(OT-2孔)の想定延長位置に連続しないことから、連続性に乏しい破砕部である。
- ・OT-3孔で認められた破砕部②、③、④及びOT-2孔で認められた破砕部⑤、⑥は、走向が谷地形(3)の方向(N25° E)とは異なる。
- ・以上より、ボーリング調査の結果、谷地形(3)の位置に福浦断層から分岐する断層は認められないと評価した。

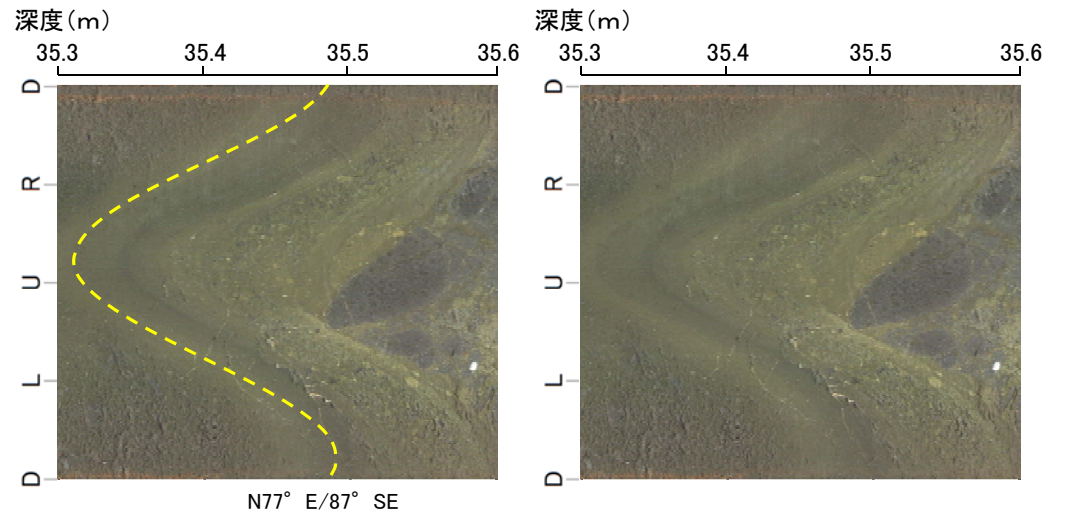
・厚さ5.7～6.3cm及び厚さ0.4～1.0cmの一連の固結した破砕部

BHTV画像(左:加筆あり, 右:加筆なし)

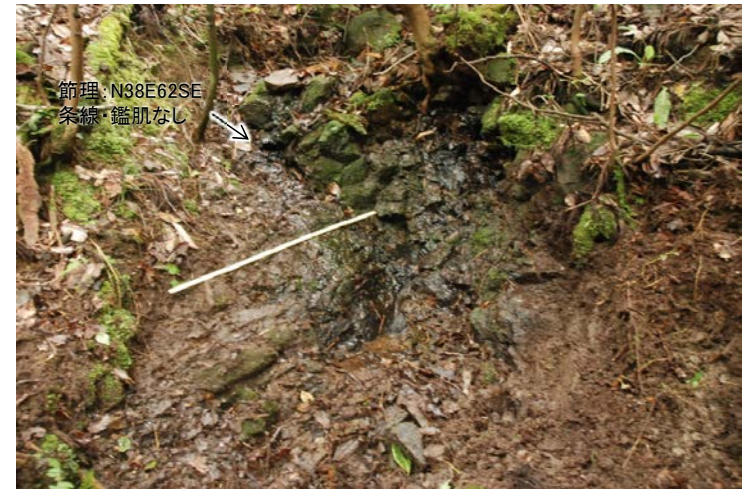
【大坪川下流 表土はぎ調査結果】

地表踏査結果(ルートマップ) (詳細)

・谷地形(3')の直上で表土はぎ調査を実施した結果、穴水累層の安山岩が分布し、それは非破碎であり、断層は認められない。

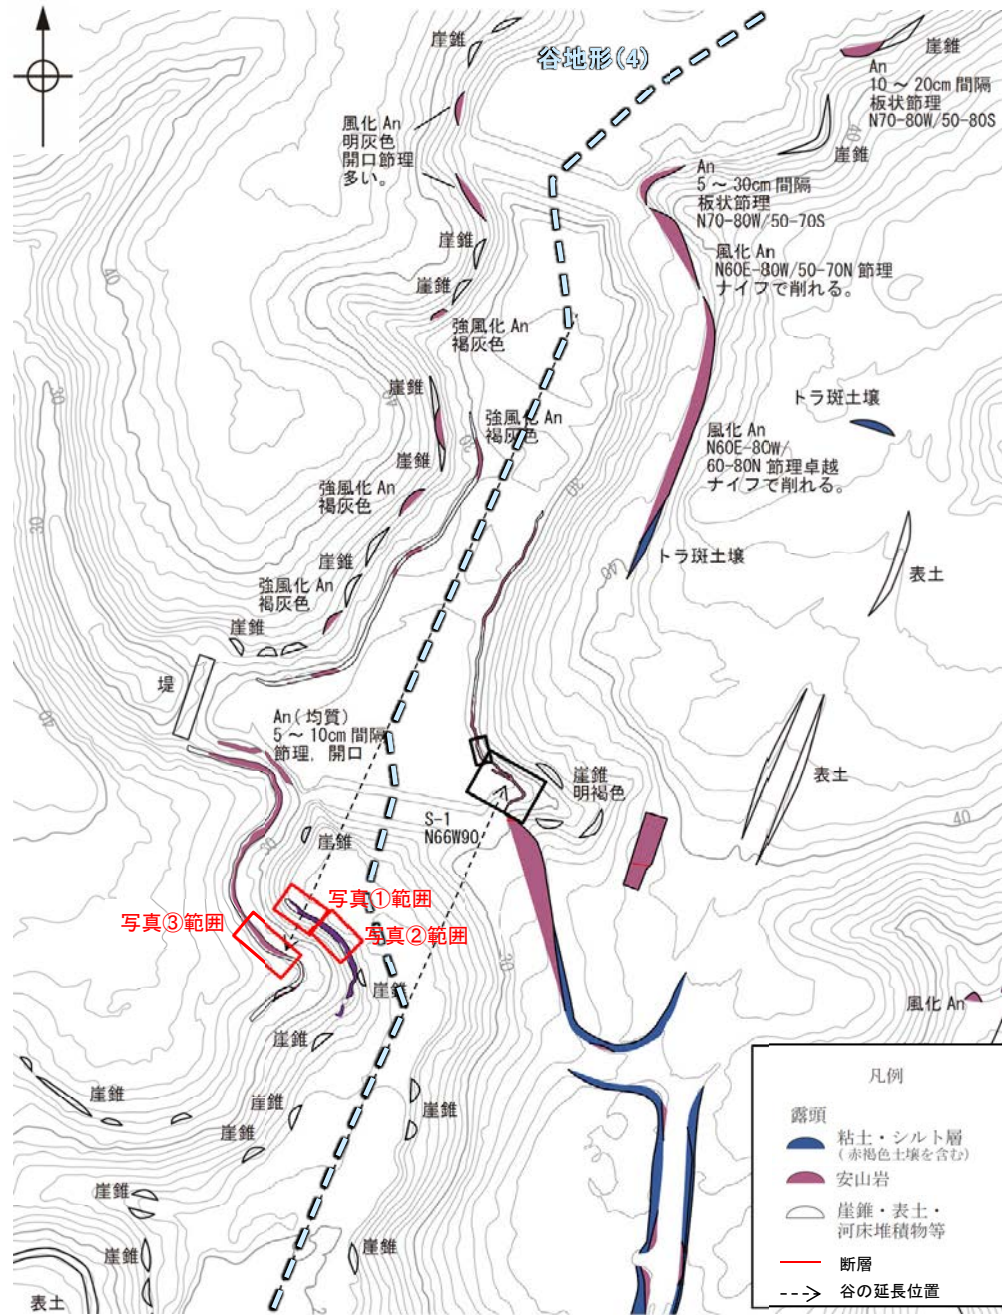
【えん堤左岸・右岸付近 表土はぎ調査結果(1/2)】

表土はぎ調査結果(ルートマップ)

・谷の延長位置を横断して表土はぎ調査を実施した結果、穴水累層の安山岩及び凝灰角礫岩が連続して分布し、それらは非破碎であり、断層は認められない。
