富来川南岸断層に関する調査一覧表

2.4.1.1 (2) 富来川南岸断層の文献調査

2.4.1.1 (4) 富来川南岸断層の活動性 ー位置図ー

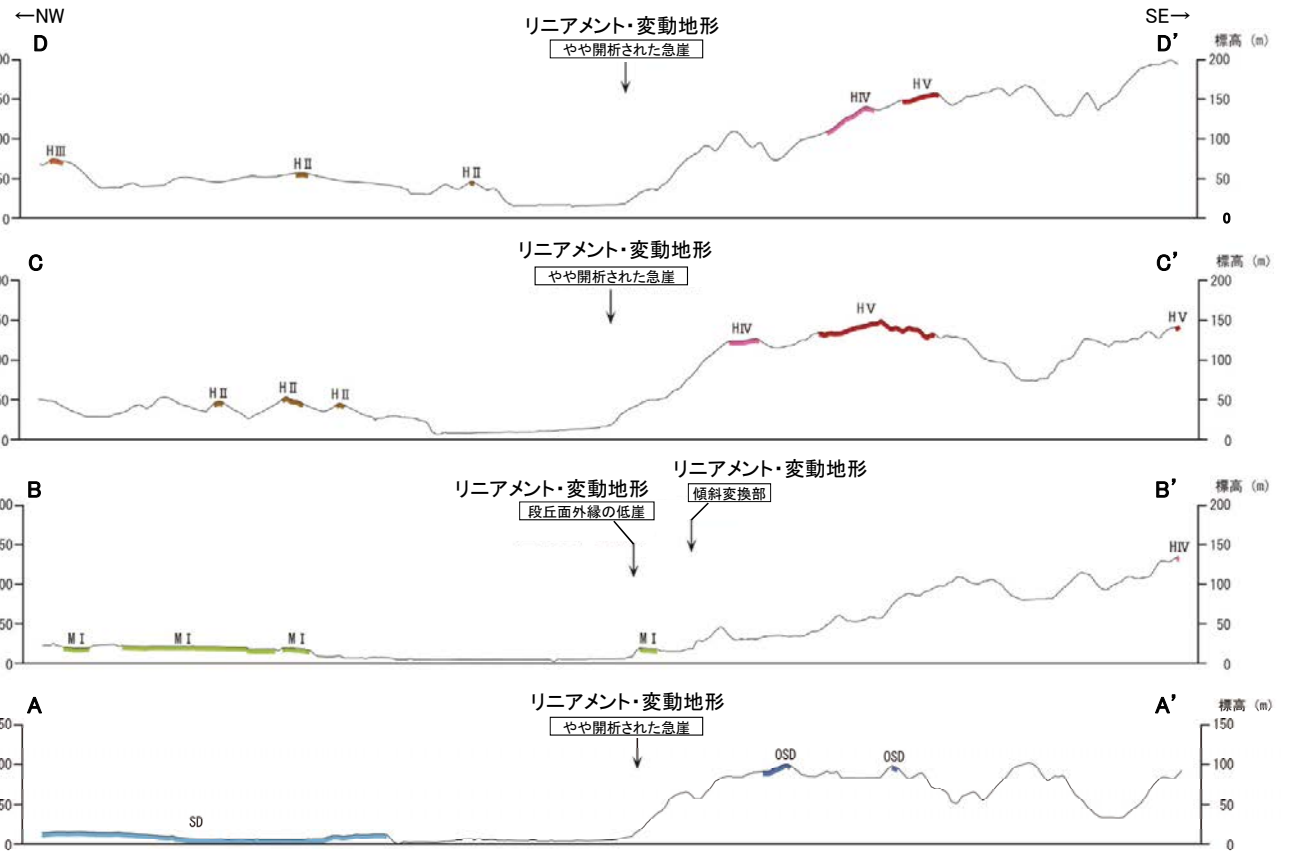
リニアメント・変動地形分布図

- 富来川南岸断層周辺の地形について、空中写真判読及び航空レーザ計測データにより、南側の丘陵と北側の富来川の流れる低地との地形境界付近に、リニアメント・変動地形を判読し、ほとんどの区間では丘陵斜面にみられるやや開析された急崖が認められる。
- また、中央部付近では、中位段丘Ⅰ面及び古期扇状地外縁にみられる低崖と、直線状の傾斜変換部からなる2本のリニアメント・変動地形を判読した。
- 今泉ほか(2018)が図示した水系の屈曲については、その他の主な水系の形状を踏まえると系統的でないことから、上記の地形要素に含めていない。

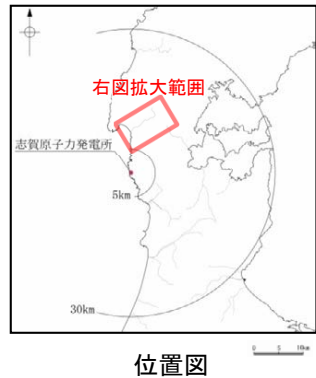
- リニアメント・変動地形周辺には、岩稲階の穴水累層の安山岩及び安山岩質火砕岩（凝灰角礫岩）が分布し、山地と平野との境界付近には上部更新統～完新統の沖積層が分布する。海岸線沿いには、上部更新統の古砂丘砂層及び完新統の砂丘砂層が分布する。
- また、東小室西方のリニアメント・変動地形周辺にて、トレンチ調査とボーリング調査を実施した（P.255～257）。
- その結果、リニアメント・変動地形にほぼ対応する位置に断層を確認したことから、下図のように断層位置を図示した。なお、リニアメント・変動地形が判読されない区間については、リニアメント・変動地形の両端を結んだ走向の延長方向に断層が通過する可能性があるものと考え、その方向に沿って推定区間として図示した。

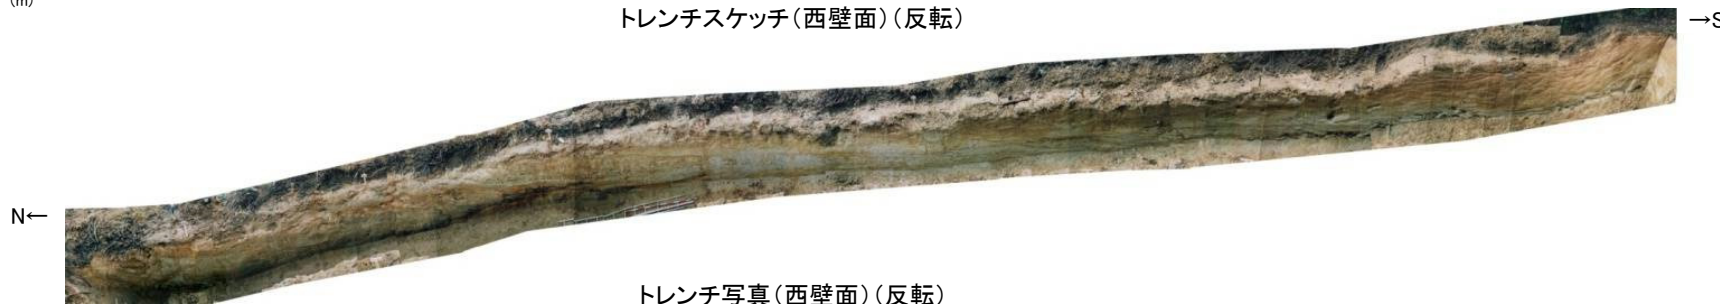
【トレンチ調査】

○判読したCランクのリニアメント・変動地形に対応する傾斜変換部を横断して、トレンチ調査を実施した。
○傾斜変換部を横断して分布する古期扇状地堆積層及び穴水累層には、リニアメント・変動地形として判読した傾斜変換部に対応する断層は認められない。

- ・古期扇状地堆積層に断層は認められない
- ・その表層部には中位段丘のものとほぼ同程度の赤褐色土壌が認められる
- ・その土壌中には鬼界葛原テフラ(K-Tz)等が認められ、少なくとも約9.5万年前以前の地層である
- ・安山岩及び安山岩質火砕岩に断層は認められない
- ・安山岩がトレンチ全体にわたって露岩している

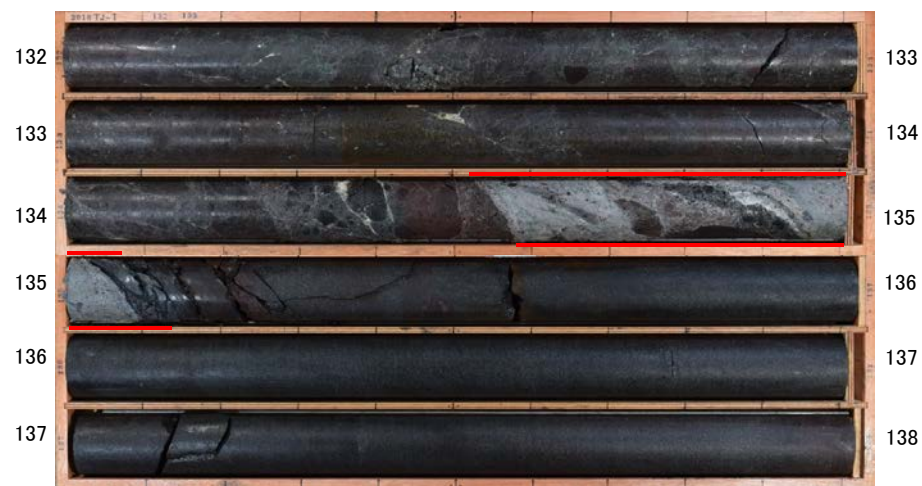
深度(m) TJ-1孔(孔口標高10.96m, 掘進長200m, 鉛直) 深度(m)

- 判読したDランクのリニアメント・変動地形について、ボーリング調査を実施した結果、EL-124m付近の穴水累層安山岩中に破碎部が認められた。
- 破碎部の傾斜角は約45°、厚さは40cmであり、薄片観察等の結果、複合面構造から逆断層センスが認められること(次頁)、Dランクのリニアメント・変動地形に対応する南側隆起の逆断層であると考えられる※1ことから、この破碎部が富来川南岸断層に対応すると判断した。
- 上記の結果と、隣接するトレンチ調査地点でCランクのリニアメント・変動地形に対応する断層が認められないこと(前頁)を踏まえ、本区間において富来川南岸断層はDランクのリニアメント・変動地形付近を通過すると評価した。

- ・傾斜角約45° ※2、厚さ40cmの破碎部。灰～緑灰色の礫混じり粘土を挟在する。下部は暗緑灰色で一部は半固結である。
- ・破碎部を境界に、浅部に比べて深部の岩盤状況が良好となる。

※2: 孔壁崩壊のため、BHTVIによる走向傾斜データは取得できず、コア観察による傾斜角を記載。

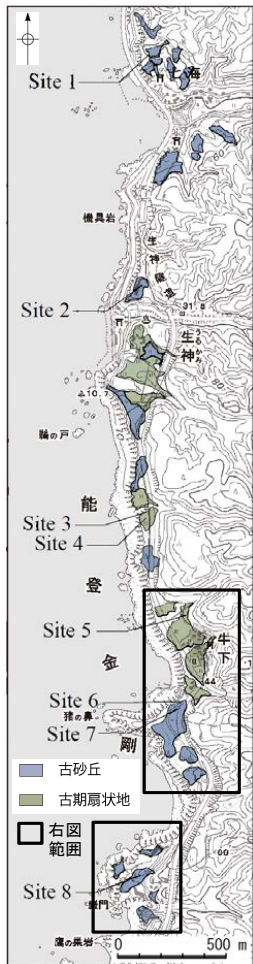
地形面区分図
(服部ほか(2014)を一部修正)

<地形面の形状>
・谷口を頂部として扇形に広がり、
それが複合する

<地形面の形状>
・起伏のある尾根状

<地形面の形状>
・起伏のある尾根状, 小丘状

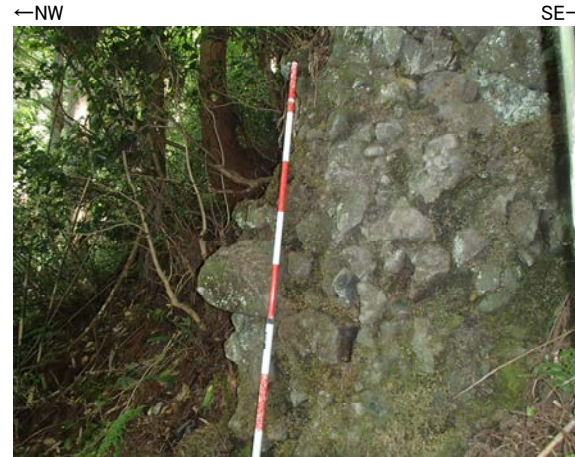
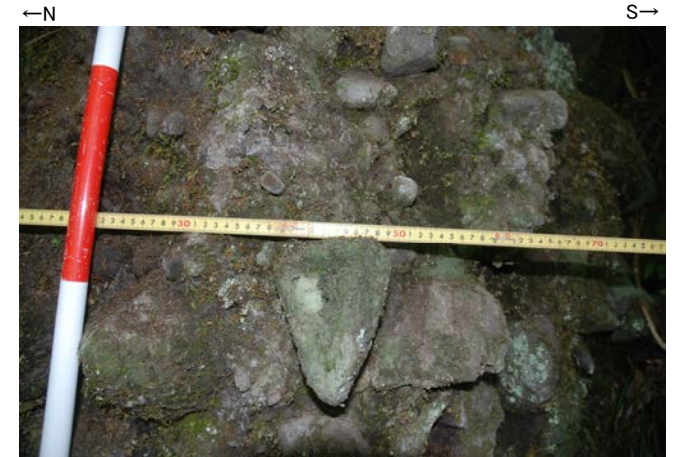
露頭写真①

○Loc.Aにおいては、凝灰角礫岩の露頭が分布し、断層が認められない。

露頭写真①(近景)
凝灰角礫岩からなる

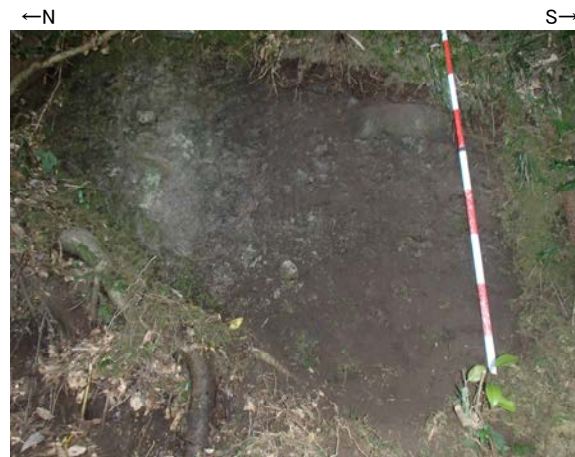
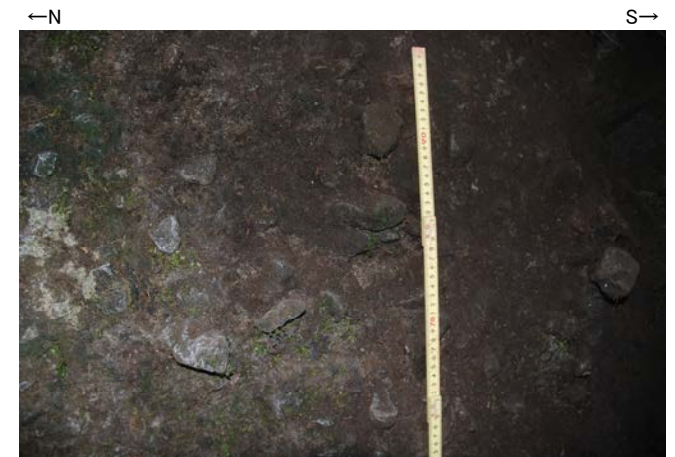
露頭写真②

露頭写真②(近景)
凝灰角礫岩からなる

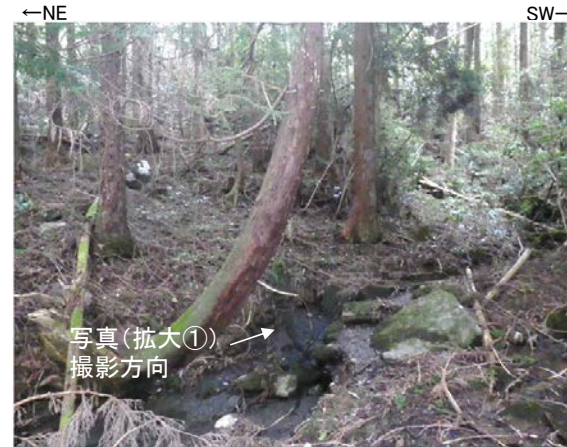
露頭写真

- 今泉ほか(2018)が水系の屈曲を示した沢には、穴水累層の安山岩や凝灰角礫岩が分布し、それらは非破碎であり、断層は認められない。
- なお、今泉ほか(2018)の推定活断層の付近に、富来川南岸断層と調和的な走向(N75° E)を示す割れ目が認められるが、この割れ目はおおむね密着し、周囲は固結しており破碎は認められず、節理である。

左図における走向N75° Eの節理の付近を北西側から望む

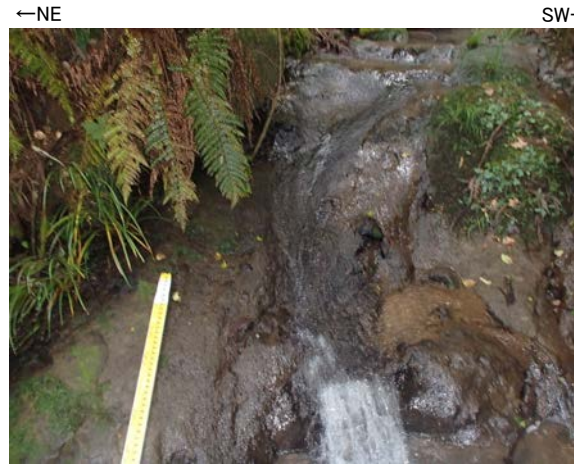
露頭写真①
凝灰角礫岩が分布し、断層は認められない

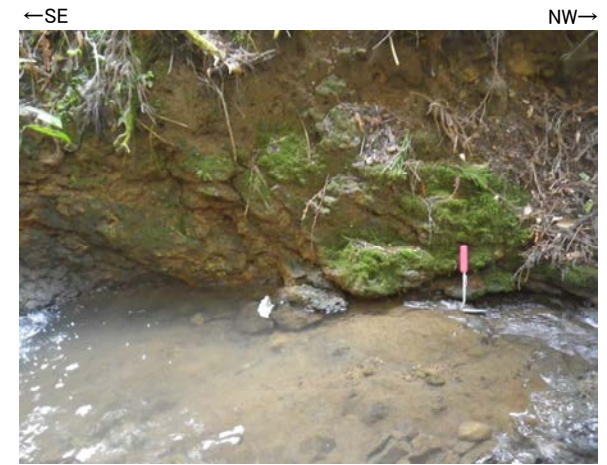
露頭写真②
風化した安山岩が分布し、断層は認められない

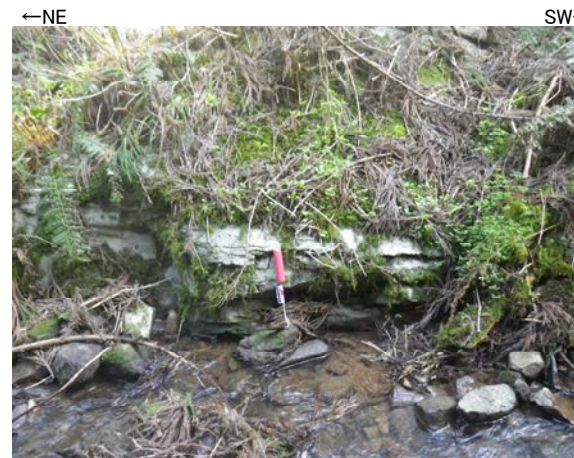
露頭写真③
安山岩が分布し、断層は認められない

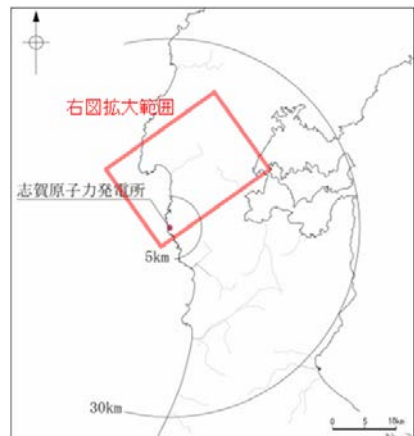
位置図

- 富来川南岸断層の深部構造を確認するため、ブーゲー異常図、水平一次微分図を作成した。
- 富来川南岸断層周辺のブーゲー異常図及び水平一次微分図によれば、重力異常の急変部は、海岸線付近からLoc.Aまでの断層が推定された位置にほぼ対応している。
- 基盤等の鉛直な段差構造の位置を示す鉛直一次微分値の0mGal/kmの等値線は、断層沿いに直線的に認められ、その北東側、南西側では屈曲する(下図、次頁)。

右図は、陸域は本多ほか(2012)、国土地理院(2006)、The Gravity Research Group in Southwest Japan (2001)、Yamamoto et al. (2011)、Hiramatsu et al. (2019)、海域は産業技術総合研究所地質調査総合センター(2013)、石田ほか(2018)を用いて、金沢大学・当社が作成したものである。
なお、ブーゲー異常図は、平面トレンド成分の除去及び遮断波長3kmのローパスフィルター処理を行っており、それを基に水平一次微分図を作成した。

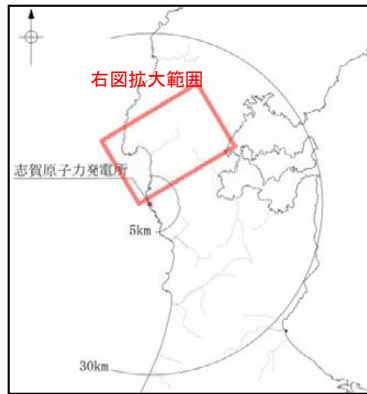
位置図

- Hiramatsu et al. (2019)は、2次元タルワニ法解析(Talwani et al., 1959)を行い、富来川南岸断層周辺の密度構造を推定し、断層が 55° のとき、重力異常の計算値と実測値がもっとも整合することを確認した。
- Hiramatsu et al. (2019)が推定した密度構造は、反射法地震探査の結果と整合的である(小林ほか, 2020)。

仮定密度: $2,300\text{kg/m}^3$
コンター間隔: 1mGal
●: 測定点

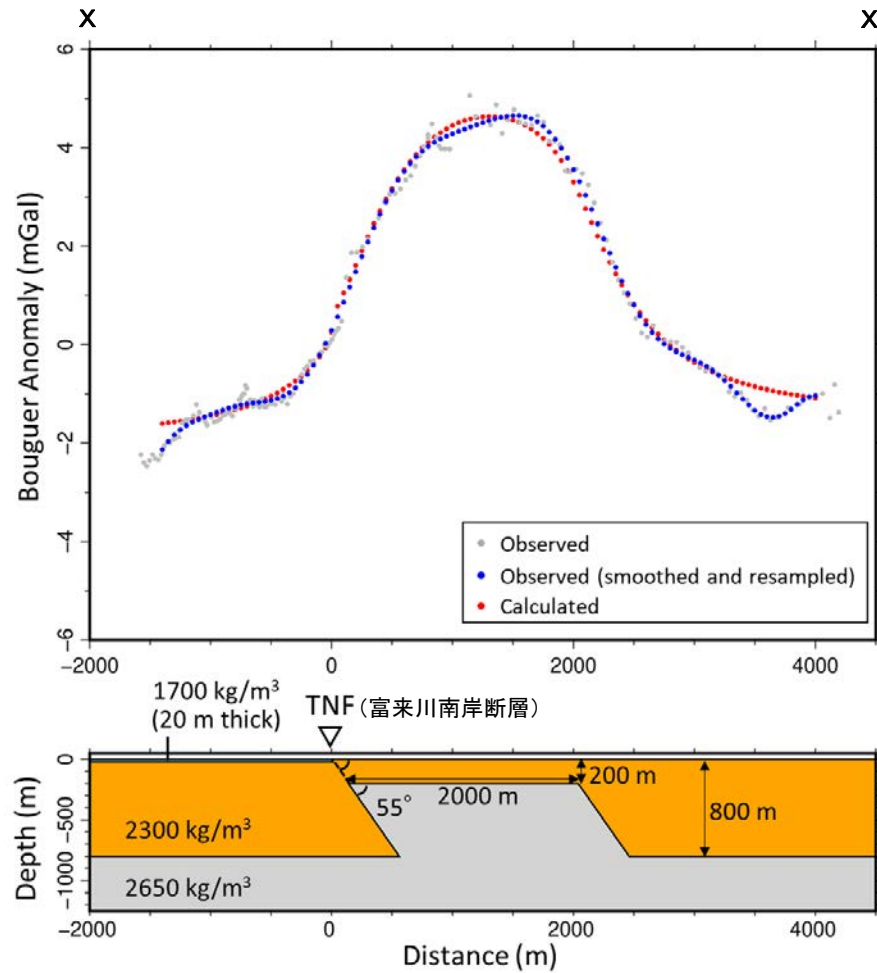
2次元タルワニ法を用いた解析結果
(小林ほか(2020)に加筆)

堆積層	$1,700\text{kg/m}^3$
安山岩	$2,300\text{kg/m}^3$
花崗岩	$2,650\text{kg/m}^3$
