2.3.1 (3) 碁盤島沖断層周辺の海底地形

2.3.1 (4) 碁盤島沖断層の活動性 —No.107.5-1・S測線—

2.3.2 兜岩冲断层

2.4 敷地周辺陸域の断層の評価

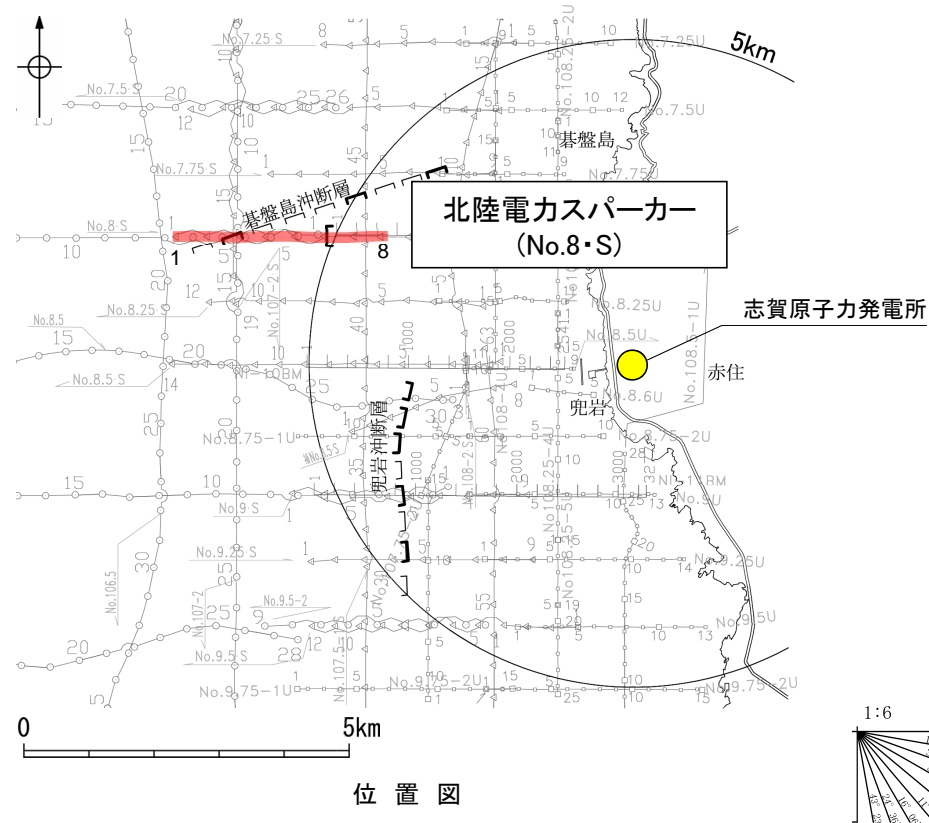
○No.8・S測線において、測点3付近のB_{1L}層基底、B₂層、B₃層、C₁層上面に東落ちの変形が認められることから断層を推定した。
 ○一方、A層及びB_{1U}層に変位、変形は認められず、海底面にほぼ平行に堆積しているが、B_{1L}層に変位、変形の可能性が否定できない。
 ○なお、本測線の測点6付近にもB_{1L}層基底、B₂層、B₃層に東落ちの変形が認められることから断層を推定した。

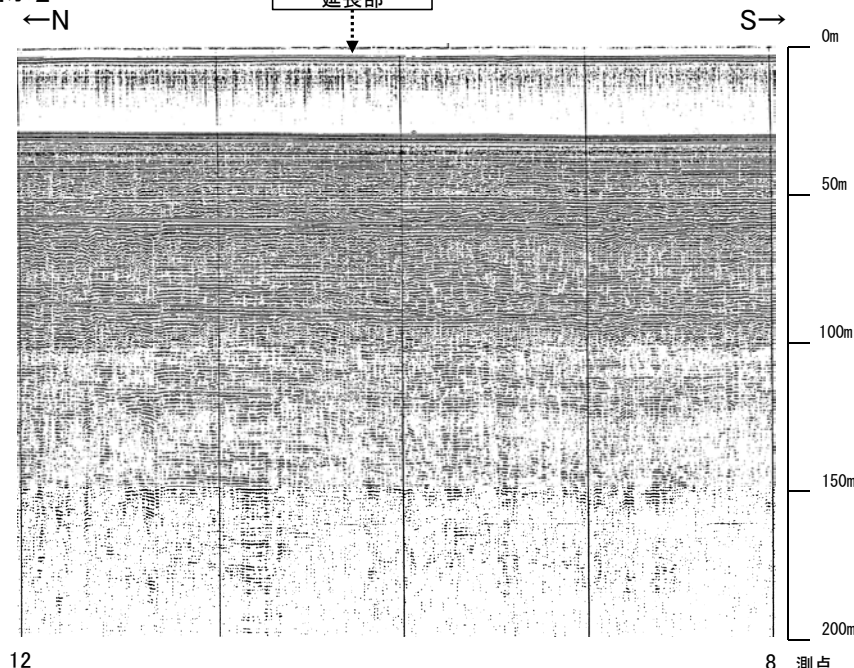
【No.108-2・S測線】

○No.7.75・S測線, No.7.75U測線のさらに北東方延長にあたるNo.108-2・S測線において, No.7.75・S測線, No.7.75U測線で確認できるような碁盤島沖断層延長部付近のB_{1L}層及びB₂層の基底面に南側が低くなる形状は認められず, いずれの地層にも断層が推定できるような変位, 変形は認められない。

○No.108-2・S測線、さらに北東方延長のNo.108U測線において、いずれの地層にも断層が推定できるような変位、変形は認められない。

⇒断層構造が認められないことを確実に確認したNo.108-2・S測線を北東端と評価。

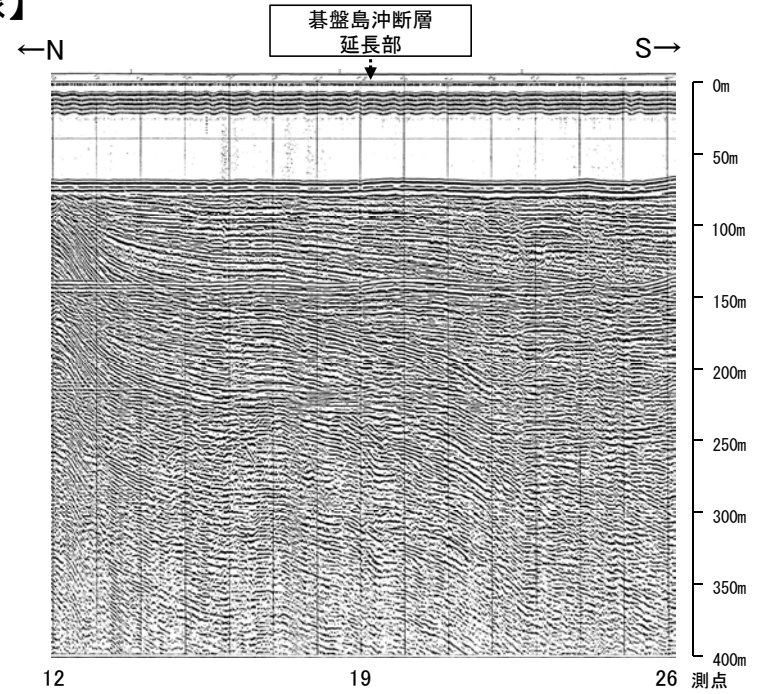
【No.106.5測線】

○No.8・S測線, No.107-2・S測線で推定した断層の南西方延長にあたるNo.106.5測線, No.106測線において, いずれの地層にも断層が推定できるような変位, 変形は認められない。

○海上音波探査の結果、No.8・S測線で推定した断層の南西方延長にあたるNo.106.5測線、さらに南西方延長のNo.106測線において、いずれの地層にも断層が推定できるような変位、変形は認められない。

⇒断層構造が認められないことを確実に確認したNo.106.5測線を南西端と評価。

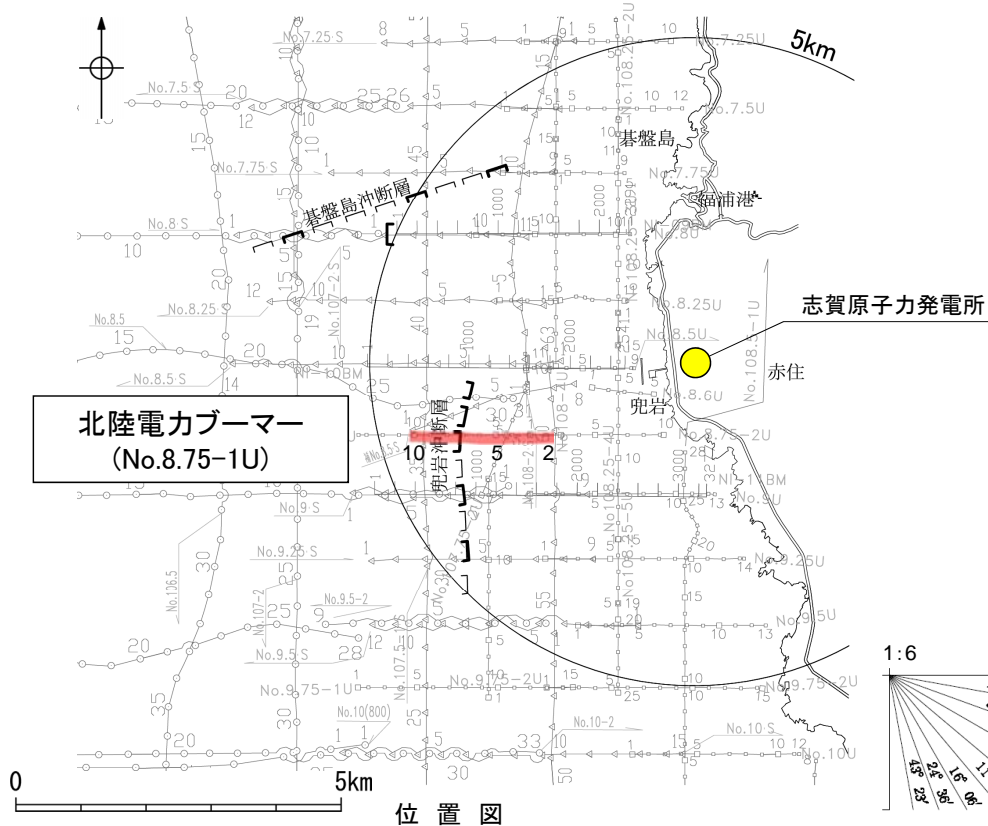
○No.8.75-1U測線において、B_{1L}層基底、B₂層、B₃層上部に西落ちの変形が認められ、B₃層下部、C₁層、D₂層に西落ちの変位が推定されることから断層を推定した。
○一方、A層及びB_{1U}層に変位、変形は認められず、海底面にほぼ平行に堆積しているが、B_{1L}層に変位、変形の可能性が否定できない。

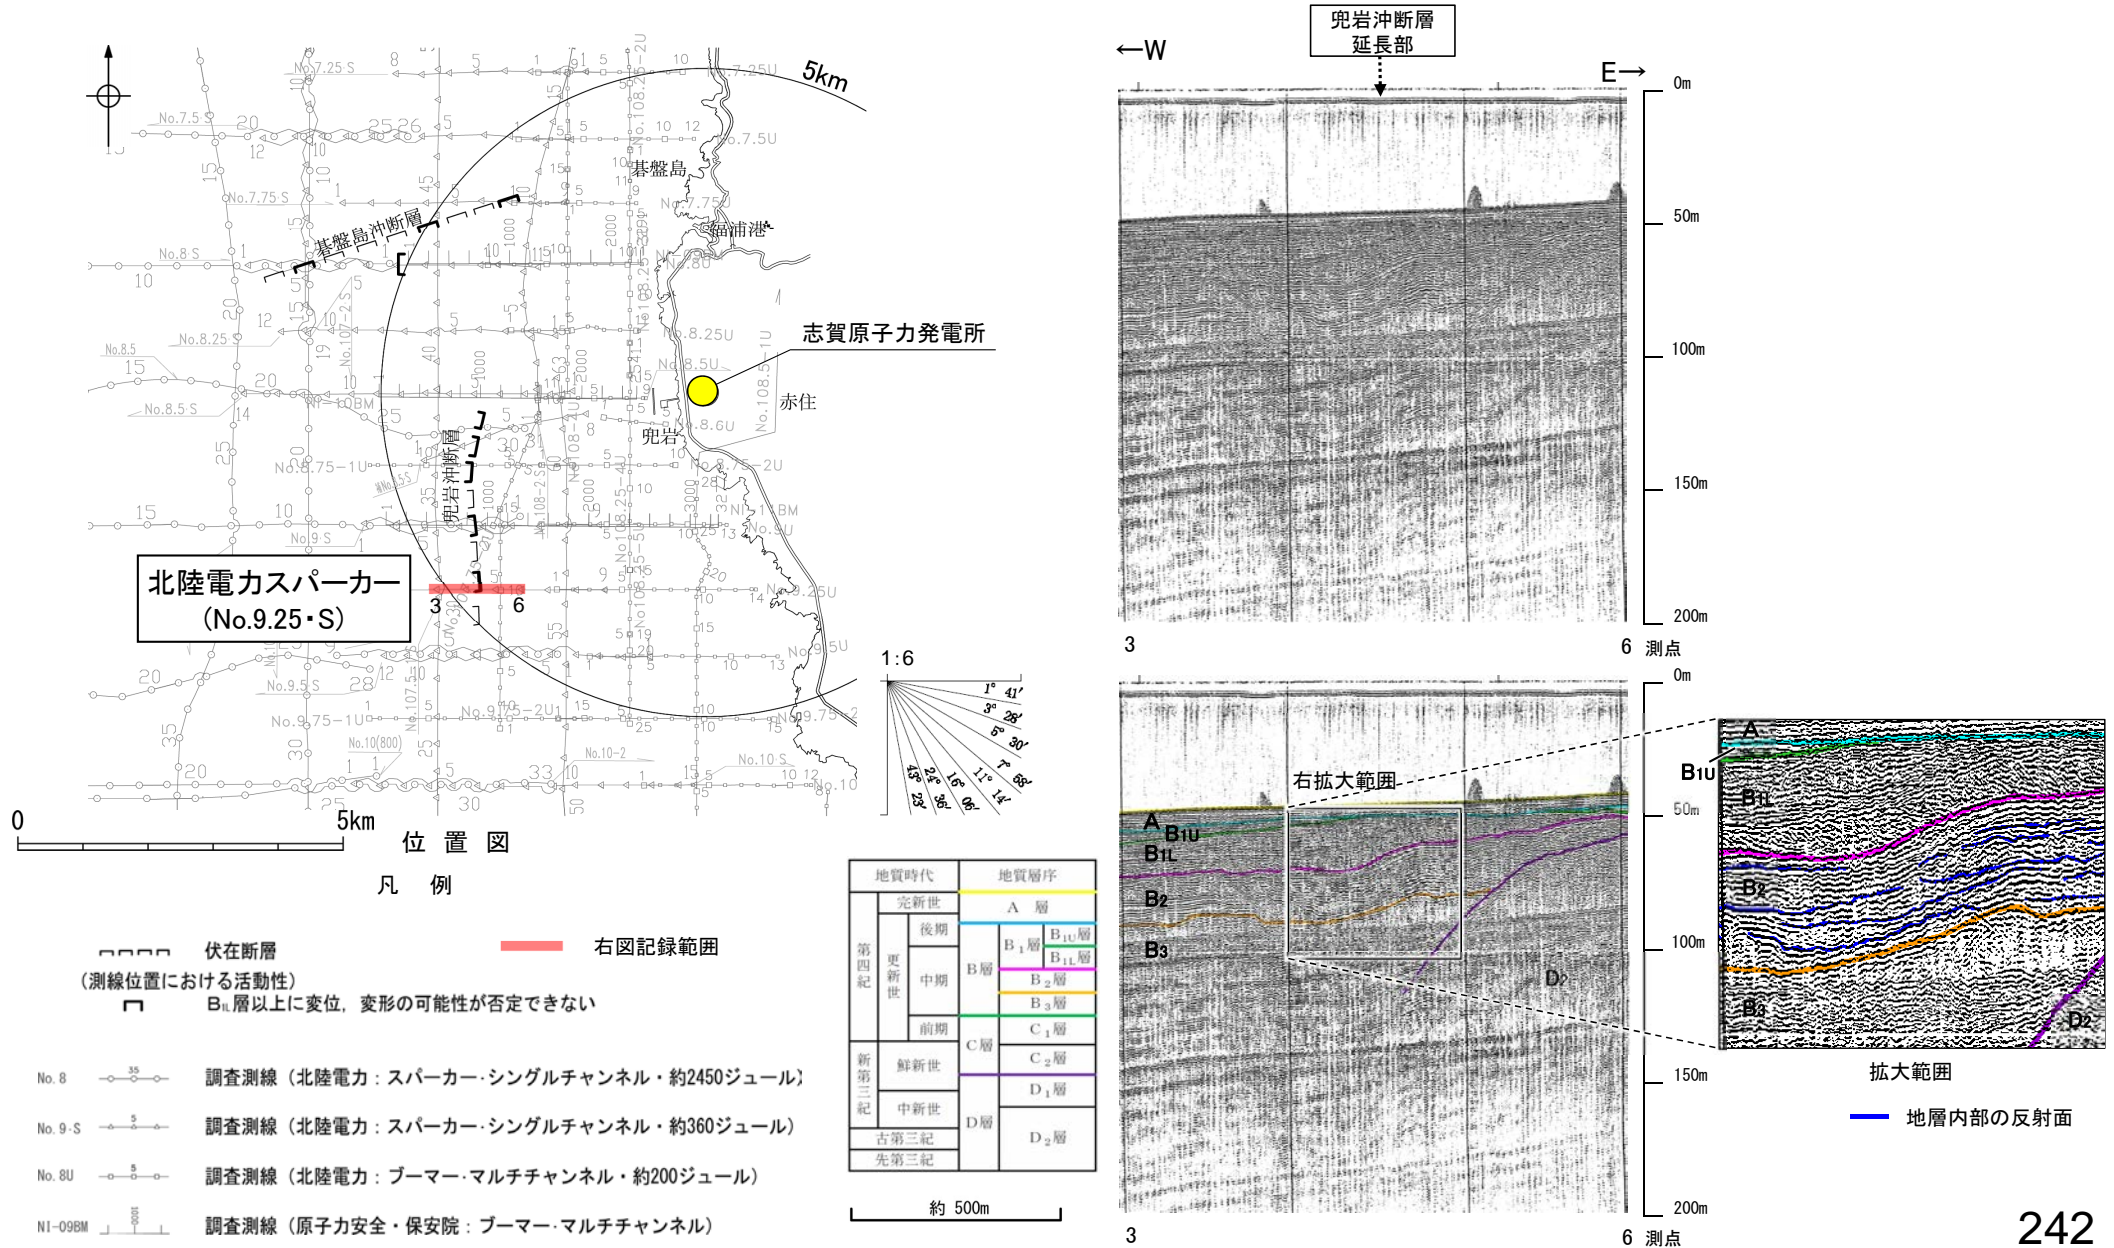
- No.9・S測線で推定した断層の南方延長にあたるNo.9.25・S測線において、兜岩沖断層延長部付近のB_{1L}層及びB₂層の基底面に凹状の形状が認められるが、上位のB_{1L}層基底面の形状に対し下位のB₂層基底面の形状が緩やかとなり累積性が認められず、両基底面間のB₂層の内部にそれら基底面と不調和な反射面が認められる(下拡大範囲)。
- このことから、各層基底面の凹状の形状は侵食により形成されたと考えることもできるが、断層による影響の可能性も否定できず、さらに南方のNo.9.5・S測線にて端部評価を行うこととする。

○海上音波探査の結果、No.9・S測線で推定した断層の南方延長にあたるNo.9.25・S測線において、各層の基底面に凹状の形状が認められ、侵食により形成されたと考えることもできるが、断層による影響の可能性が否定できず、さらに南方のNo.9.5・S測線で端部評価を行うこととした。

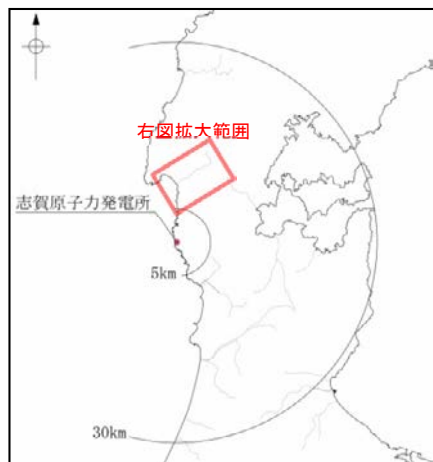
位置図

- 「活断層詳細デジタルマップ[新編]」(今泉ほか, 2018)は、右横ずれの水系の屈曲を伴う推定活断層を図示している。なお、断層の諸元に関する記載はない。
- その他、太田・平川(1979)は、M1面やH3面の旧汀線高度について、富来川河口を挟んだ南上がりの分布を図示している。加藤・杉山(1985)は、主として第四紀後期に活動した、北西側落下で平均変位速度が1m/10³年未満の推定活断層を図示している。また、日本第四紀学会(1987)は、第四紀後期に活動した推定活断層を図示し、北西側落下としている。太田・国土地理院地理調査部(1997)は、推定活断層を図示している。井上ほか(2010)及び尾崎(2010)は、富来川南岸断層について実在活逆断層(伏在)として図示し、尾崎(2010)は、MIS5eの旧汀線に食い違いが認められ、後期更新世以降、南側が隆起したと考えられ、逆断層の形態を示す断層と推定している。渡辺ほか(2015)は、富来川南岸断層が海成段丘面を変位させており、南東～東傾斜の逆断層と考えられ、MIS5e以降の累積鉛直変動量が約30mであり、沖合の海底活断層に連続する可能性があるとしている。能登半島中部西海岸活断層研究グループ(2019)は、10万年前または12万年前の中位段丘が富来川の北で低くなり、富来川南岸断層の活動が推定されるとしている。

- 「活断層データベース」(産業技術総合研究所地質調査総合センター)は、富来川南岸断層を起震断層・活動セグメントとして示していない。

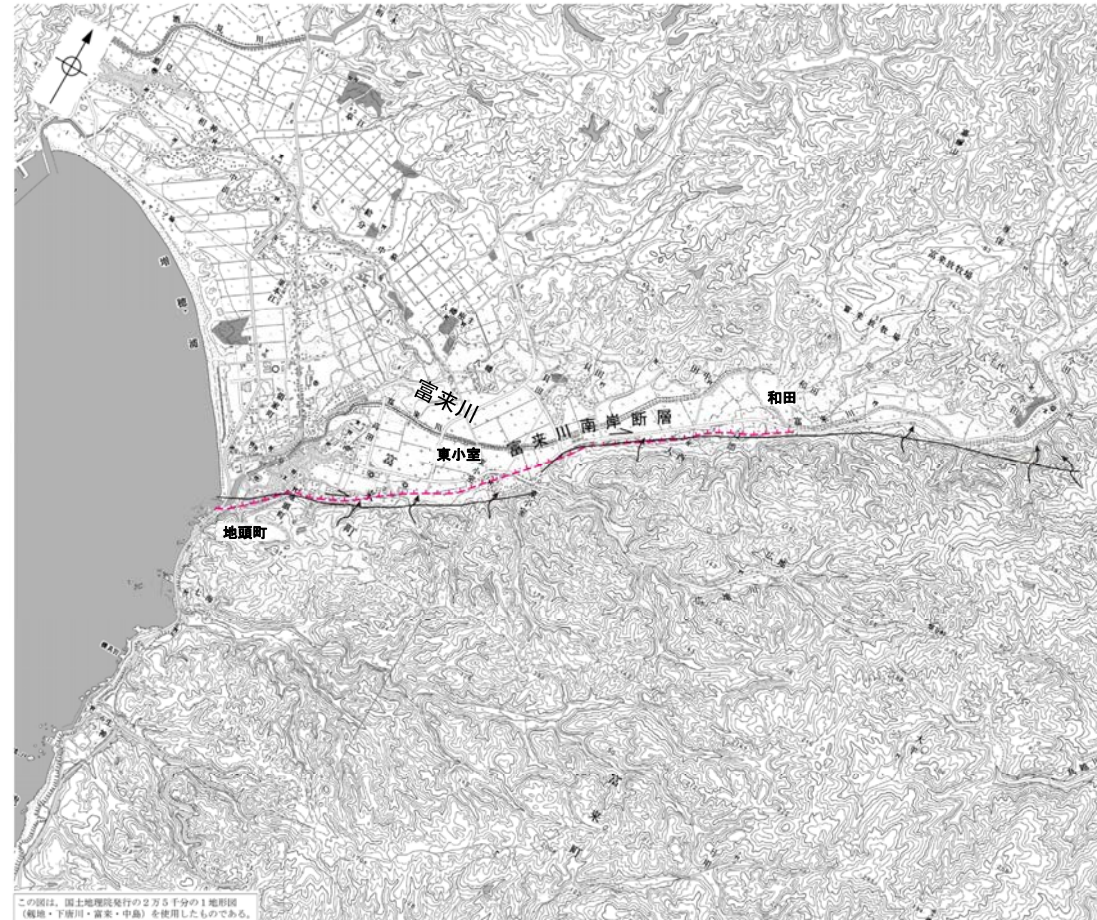
位置図

- 太田ほか(1976)は、富来川南岸の東小室から和田付近にNE-SW走向のリニアメントを図示し、富来川河口では、12万年前に形成されたM1面の旧汀線高度について、南部が北部より30m高く、差別的隆起が想定されるとしている。
- 「新編 日本の活断層」(活断層研究会, 1991)は、太田ほか(1976)のリニアメント区間を含む地頭町から和田付近に富来川南岸断層(確実度Ⅱ, 北西側低下)を図示し、NE-SW走向, 長さ2km, 活動度B, 南東側の海成段丘M₁面及びT₇面*がそれぞれ30m隆起と記載している。

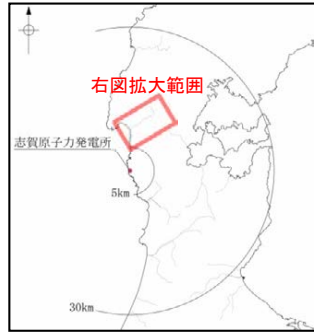
リニアメント・変動地形分布図

○活断層研究会(1991)に図示された富来川南岸断層及び今泉ほか(2018)で図示された推定活断層とほぼ同じ位置の約6km区間に、傾斜変換部、急崖、低崖からなるCランク及びDランクのリニアメント・変動地形を判読した。

○なお、今泉ほか(2018)はリニアメント・変動地形の北東端よりさらに東方まで推定活断層を図示しているが、当該区間にはリニアメント・変動地形は判読されず(次々頁)、地質調査の結果からも対応する断層は認められない(P.271~276)。

- 富来川南岸断層周辺の地形について、空中写真判読及び航空レーザ計測データにより、南側の丘陵と北側の富来川の流れる低地との地形境界付近に、リニアメント・変動地形を判読し、ほとんどの区間では丘陵斜面にみられるやや開析された急崖が認められる。
- また、中央部付近では、中位段丘Ⅰ面及び古期扇状地外縁にみられる低崖と、直線状の傾斜変換部からなる2本のリニアメント・変動地形を判読した。
- 今泉ほか(2018)が図示した水系の屈曲については、その他の主な水系の形状を踏まえると系統的でないことから、上記の地形要素に含めていない。

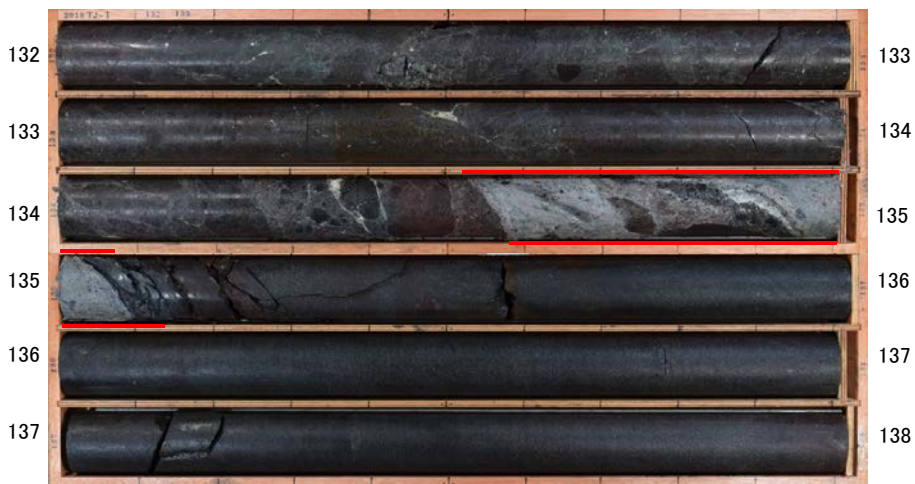
深度(m) TJ-1孔(孔口標高10.96m, 掘進長200m, 鉛直) 深度(m)

- 判読したDランクのリニアメント・変動地形について、ボーリング調査を実施した結果、EL-124m付近の穴水累層安山岩中に破碎部が認められた。
- 破碎部の傾斜角は約45°、厚さは40cmであり、薄片観察等の結果、複合面構造から逆断層センスが認められること(次頁)、Dランクのリニアメント・変動地形に対応する南側隆起の逆断層であると考えられる※1ことから、この破碎部が富来川南岸断層に対応すると判断した。
- 上記の結果と、隣接するトレンチ調査地点でCランクのリニアメント・変動地形に対応する断層が認められないこと(前頁)を踏まえ、本区間において富来川南岸断層はDランクのリニアメント・変動地形付近を通過すると評価した。

- ・傾斜角約45°※2、厚さ40cmの破碎部。灰～緑灰色の礫混じり粘土を挟在する。下部は暗緑灰色で一部は半固結である。
- ・破碎部を境界に、浅部に比べて深部の岩盤状況が良好となる。

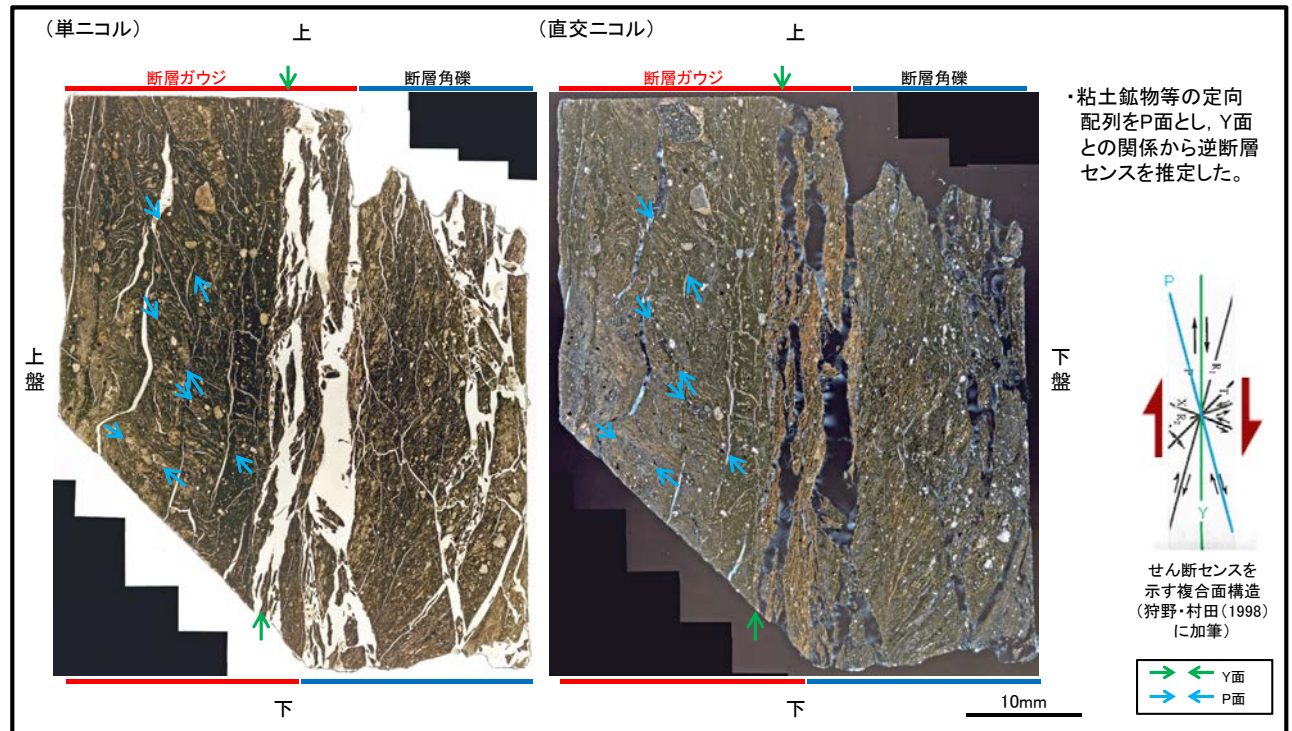
薄片写真(TJ-1_105R)

○断層の主せん断面において、105° Rの条線方向で作成した薄片観察の結果、複合面構造から逆断層センスを推定した。

・粘土鉱物等の定向配列をP面とし、Y面との関係から逆断層センスを推定した。

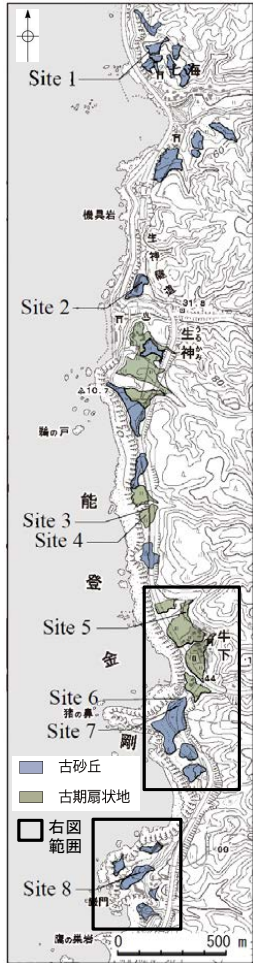
地形面区分図
(服部ほか(2014)を一部修正)

富来川南岸断層(南西方)

うしろし がんもん
(牛下～巖門地点)
