志賀原子力発電所2号炉 敷地周辺の地質・地質構造について

敷地近傍の断層の評価
(コメント回答)

2021年10月14日
北陸電力株式会社

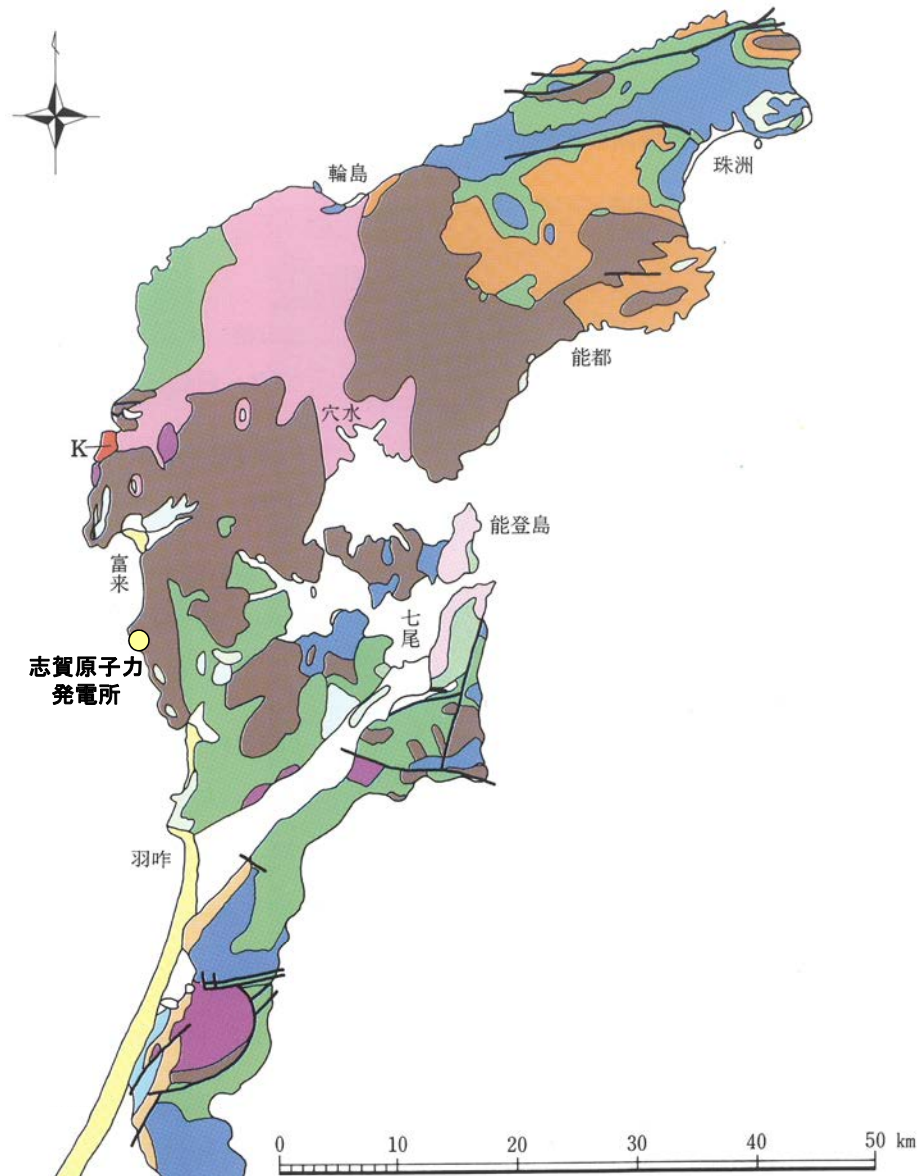
○能登半島には、ジュラ紀の花崗岩類のほか、漸新世～前期中新世の火成岩類と前期中新世の堆積岩類が広く分布している。それらを覆って中期～後期中新世の堆積岩類が分布する。

石川県の地質・地盤分布略図(粕野, 1993)から能登半島を抽出

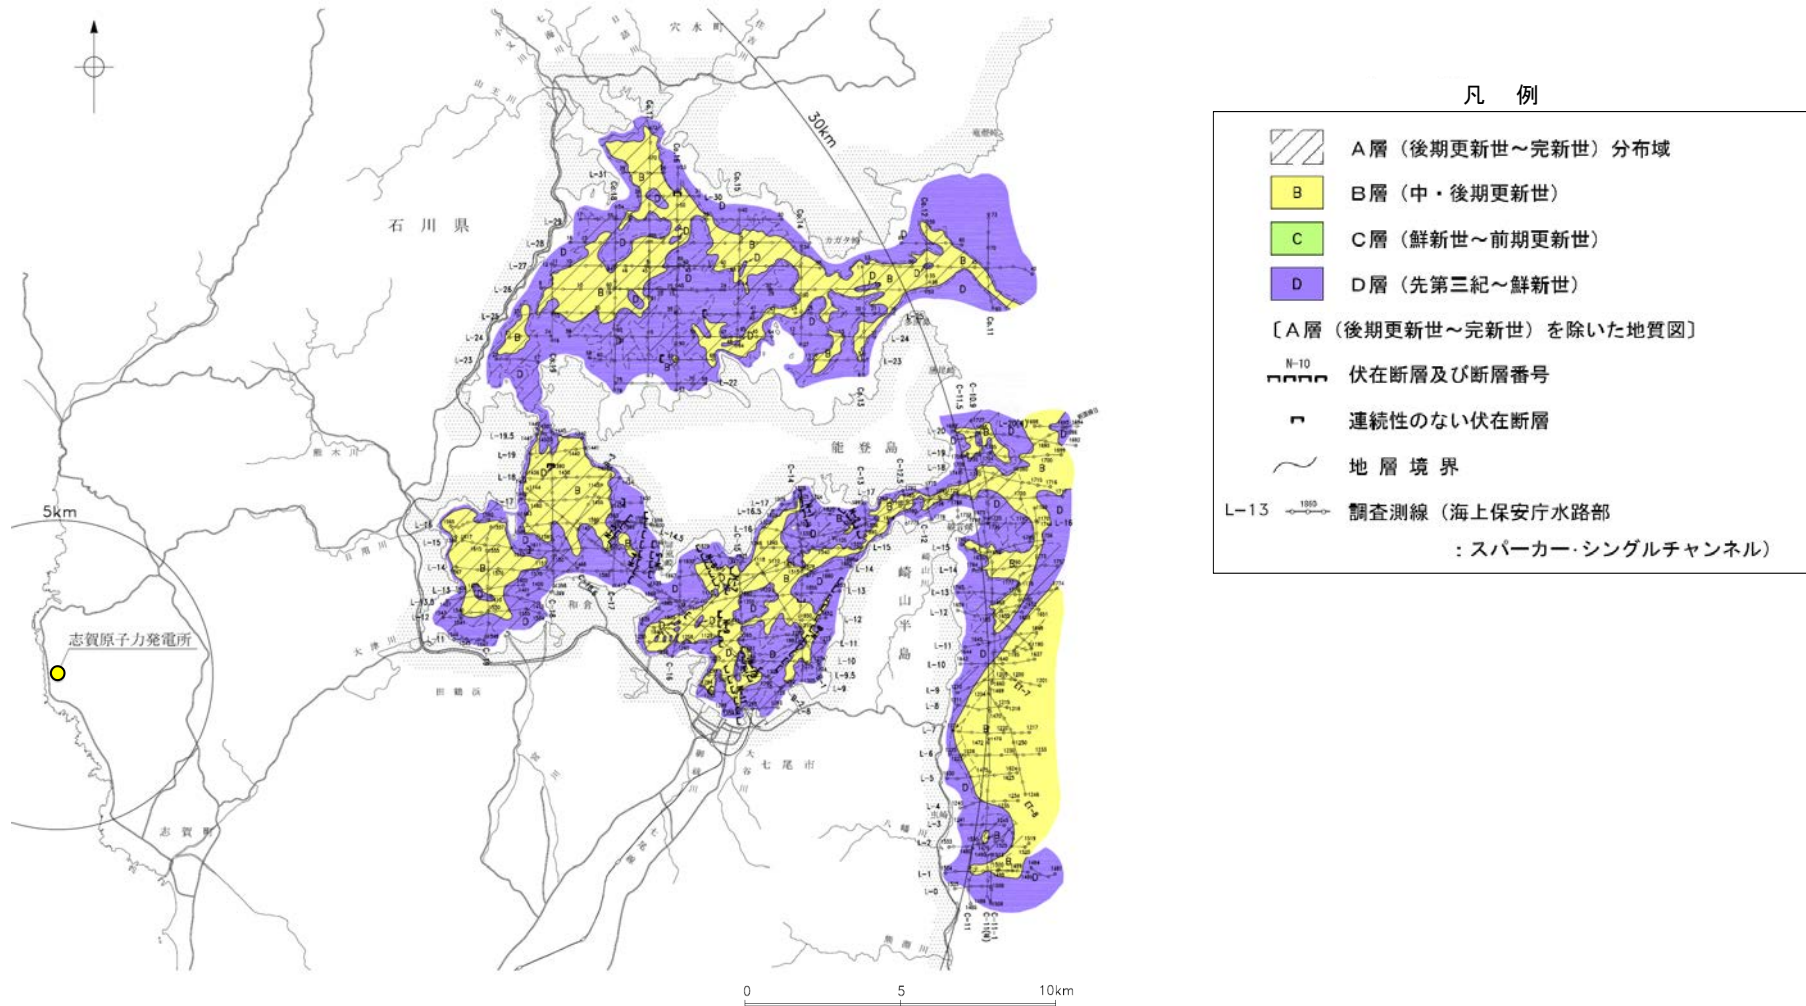
○C層は、富山湾に分布するが全域でB層に覆われており、下位層上面をオンラップ状の不整合で覆う。

○D層は、ほぼ全域に分布し水深約25m以深ではほとんどが上位層に覆われている。

七尾湾調査海域の海底地質図  
(音波探査により取得したデータをもとに当社作成)

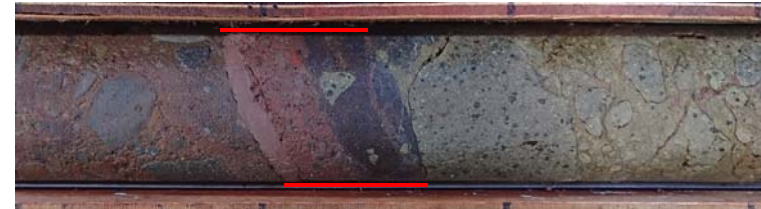
コア写真(FK-1孔, 断層付近拡大) 〓 破碎部

- ・BHTVでN4° W/69° SW(走向は真北基準)
- ・見かけの傾斜角20~25° の厚さ6.5cmの破碎部。  
厚さ1.0cmのにぶい褐色、にぶい赤褐色を呈する未固結な粘土を挟在する。  
下部は一部固結している。

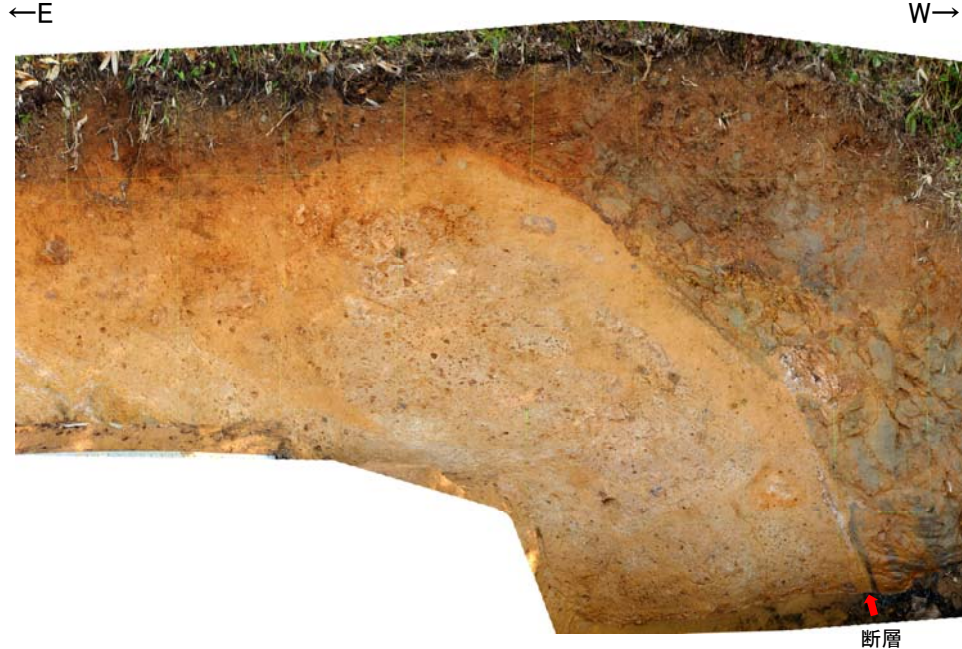
写真

○穴水累層の岩盤中に断層を確認した。断層の走向・傾斜は、N8° W/48° ~72° SWである。

○断層は、鏡肌が認められ、下部では明緑灰色の半固結粘土を厚さ1.5cmで挟む。中～上部では風化・変質の影響から断層面や破碎組織が不明瞭となる。

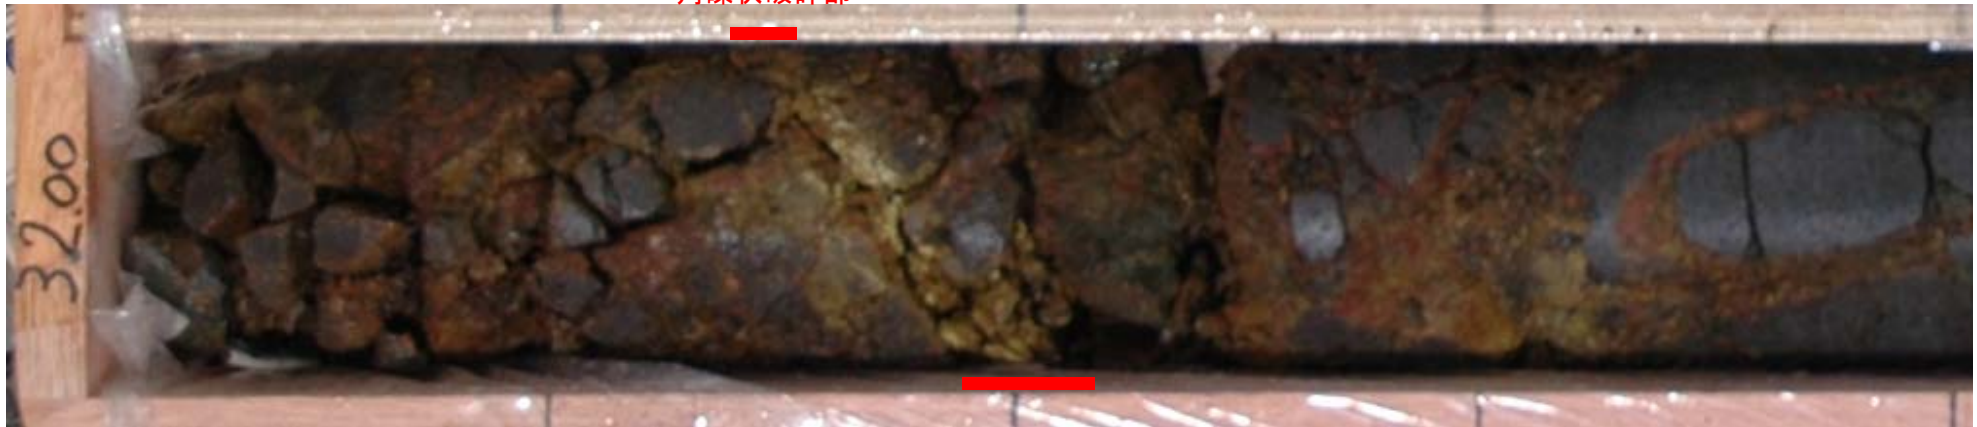
- 大坪川ダム左岸において実施したボーリング調査(F-1' 孔)の結果, 破碎部を確認した(拡大写真は次頁)。
- 深度32.17~32.18mは, 細粒化が進み, 厚さ0.7~1.9cmの暗オリーブ色の角礫状破碎部からなる。
- この破碎部は, 未固結な角礫状破碎部であり, 走向・傾斜N10° W/76° SW で福浦断層と調和的で, リニアメント・変動地形にほぼ対応する位置にあたることから, 福浦断層に対応すると判断した。
- なお, 破碎部付近は, 細片状~岩片状を呈しており, 周囲に比べ軟質となっている。

コア写真(F-1' 孔, 破砕部付近拡大)

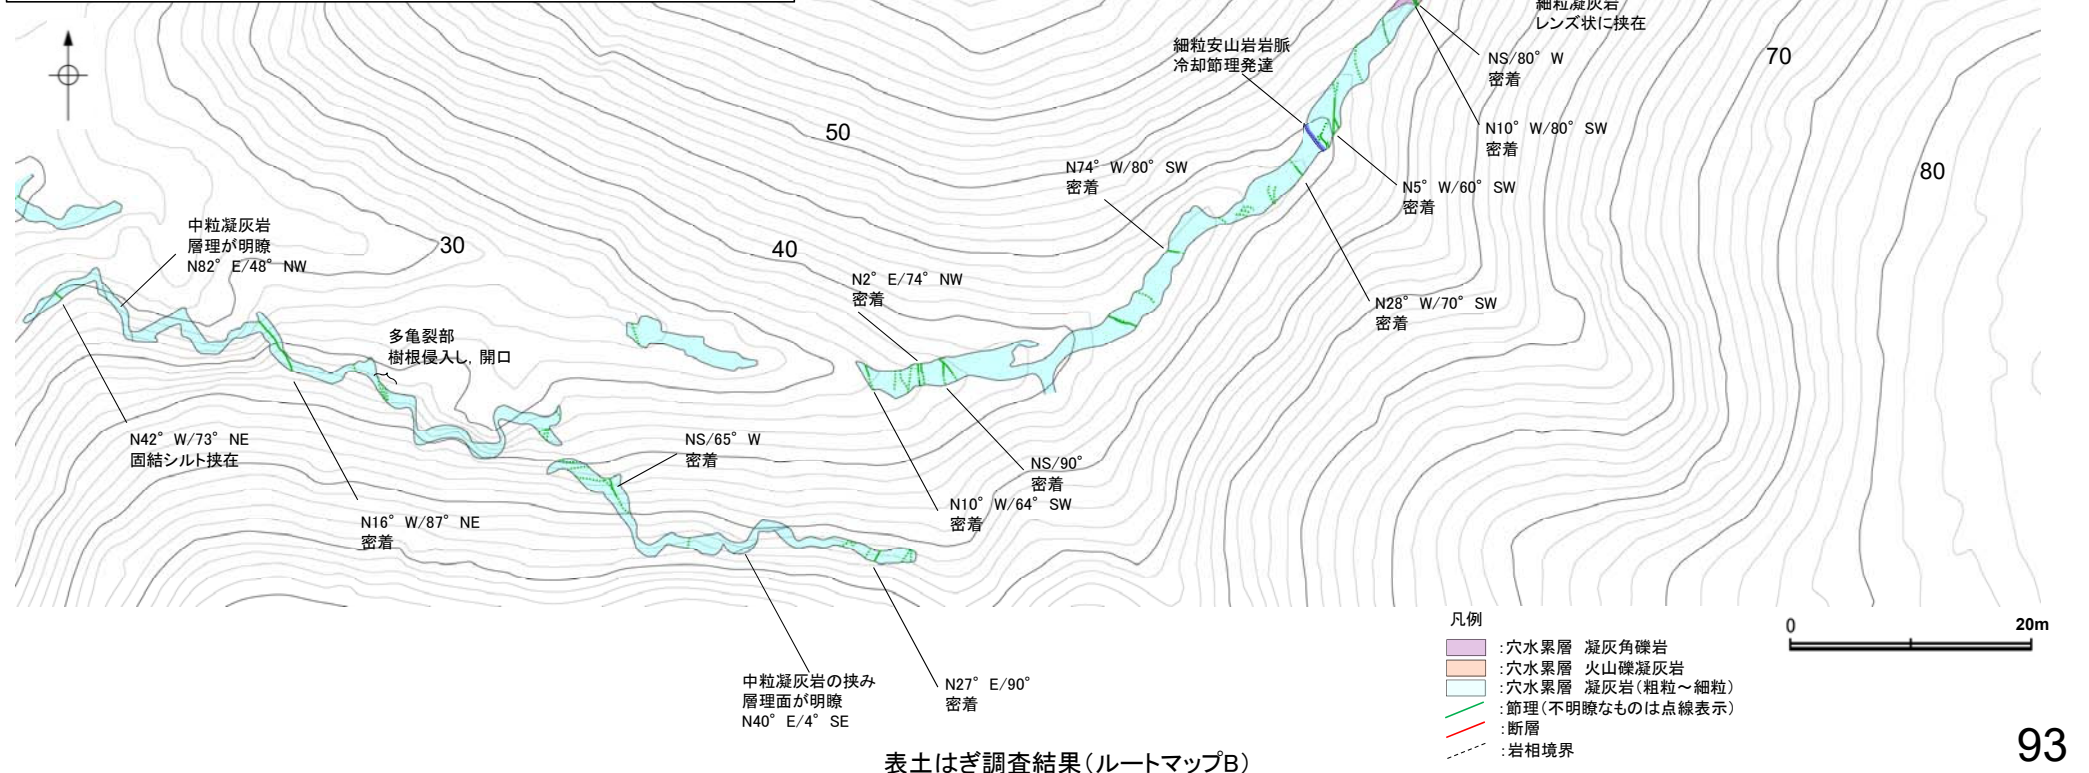
・表土はぎ調査(ルートマップB)の結果、断層が1箇所認められるものの、正断層センスを示し、福浦断層の逆断層センスとは整合しない。

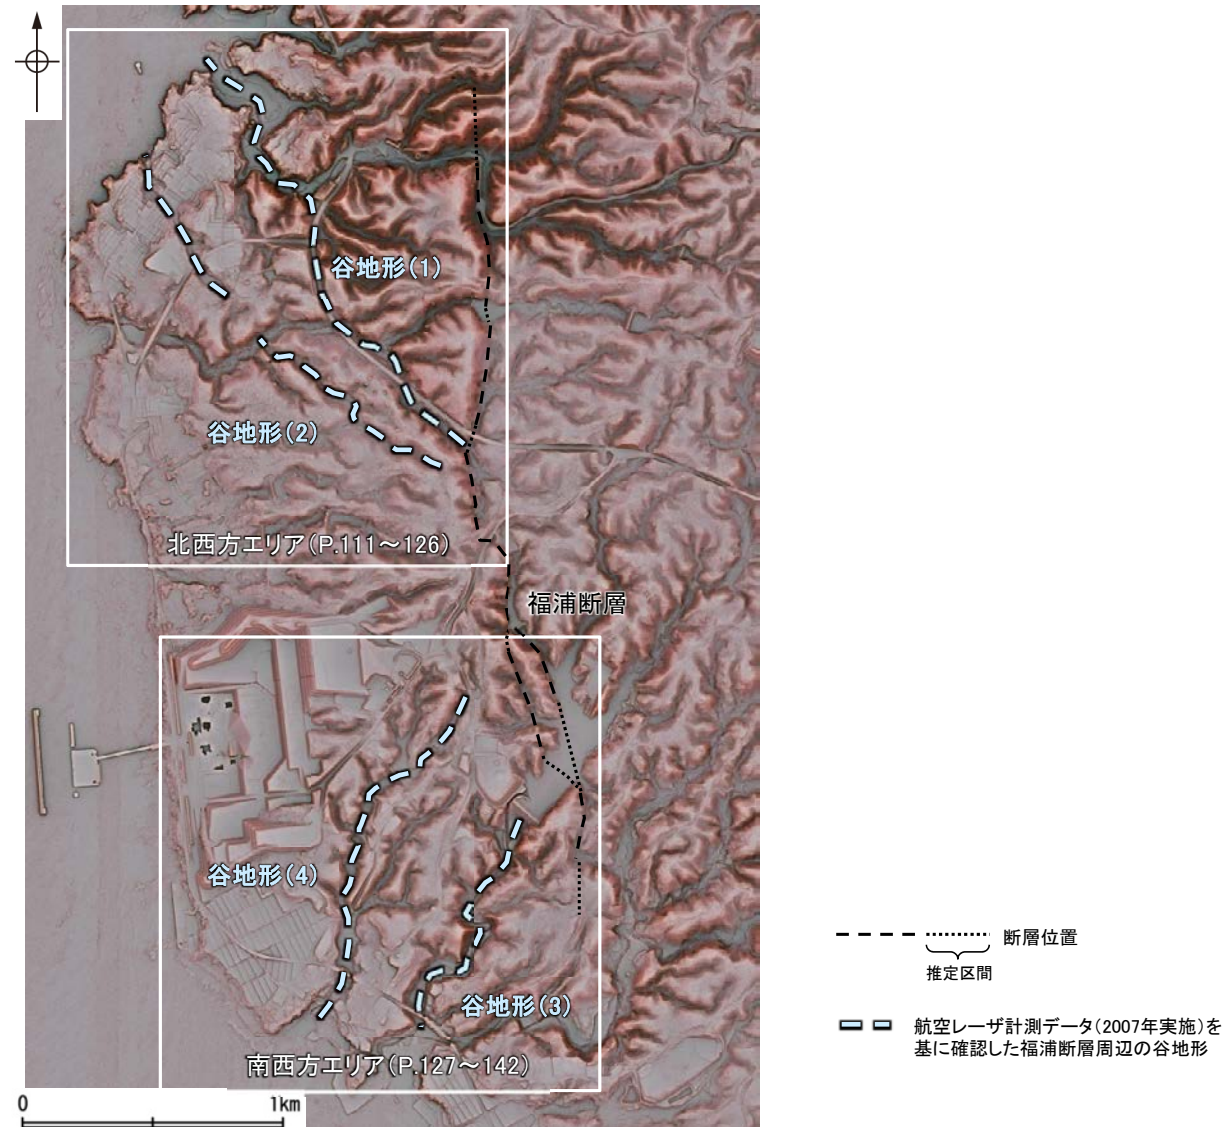
- 福浦断層は、後期更新世以降の活動が否定できない断層のうちで最も敷地に近い位置に分布することを踏まえ、その分布をより詳細に確認するために、同断層から分岐する断層の存否について確認することとした。
- 下図のとおり、福浦断層に近接していくつかの谷地形が分布しており、同地形にはリニアメント・変動地形は判読されないが、福浦断層から分岐する断層の存否を確認するために、地形調査及び地質調査を実施した。
- 調査は、福浦断層の北西方に分布する2つの谷地形(谷地形(1)、谷地形(2))、南西方に分布する2つの谷地形(谷地形(3)、谷地形(4))を対象に実施した。

赤色立体地図(航空レーザ計測データにより作成)

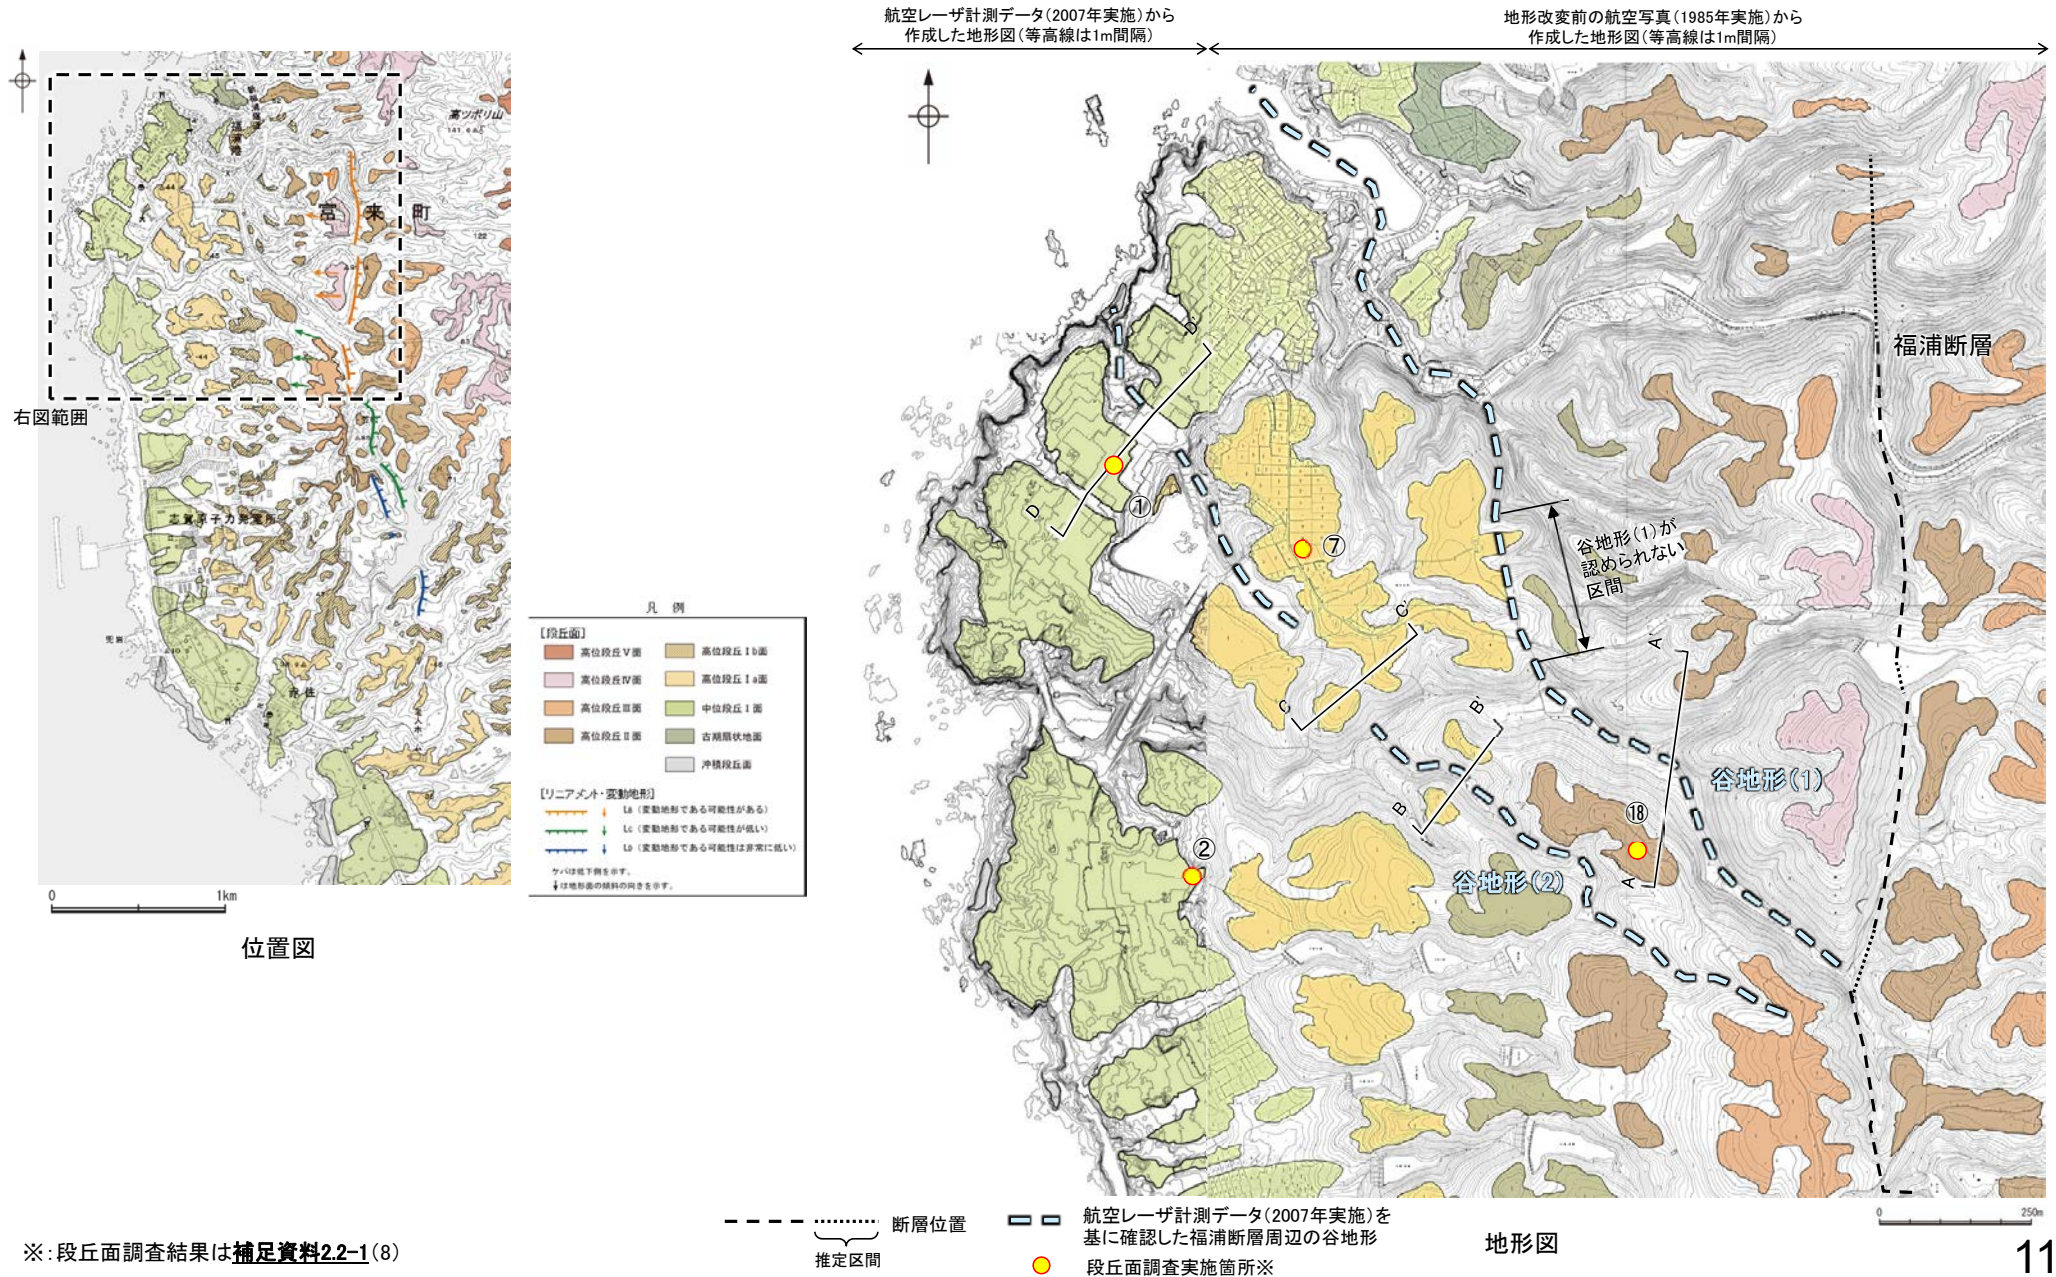
谷地形(1), (2)

- 現在、谷地形(1)沿いに県道が建設されていることから、地形改変前の航空写真(当社撮影(1985), 縮尺8千分の1)を用いて、改変前の地形を確認した。
- 改変前の地形において、谷地形(1)は中央部で連続せず(次頁)、高位段丘Ⅰ面が横断して分布する。
- 谷地形(1)及び谷地形(2)は、直線性に乏しく湾曲して分布する。
- 谷地形(1)を挟んで分布する高位段丘Ⅱ面に高度差がなく、谷地形(2)を挟んで分布する中位段丘Ⅰ面及び高位段丘Ⅰa面に高度差がない(次々頁)。
