福島第一原子力発電所廃炉・事故調査に係る 連絡・調整会議

調整案件（案）

2号機シールドプラグの汚染状況の把握について

2号機シールドプラグ穴内での 線量当量率測定による シールドプラグ上段と中段の隙間の Cs-137汚染量測定方法の実証測定

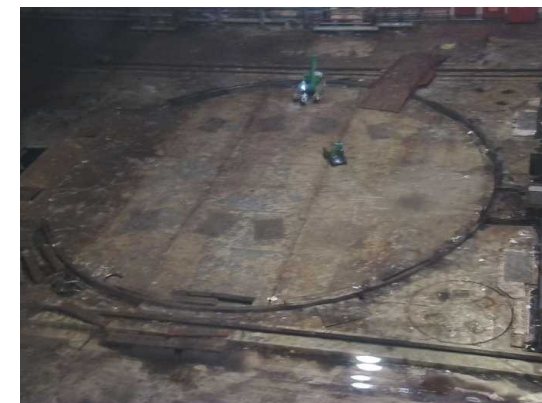
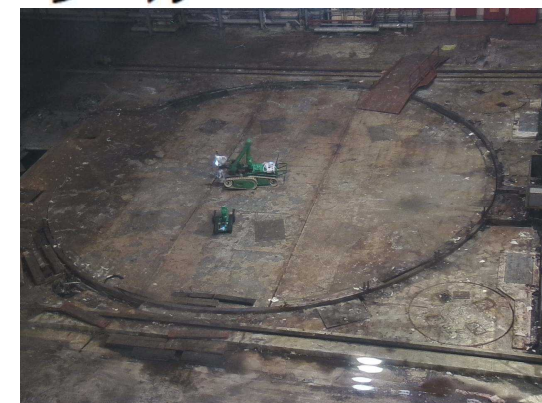
シールドプラグ上の汚染状況把握

今回、シールドプラグ上の分布測定を実施。シールドプラグ上25cmにおける測定値について、東電、規制庁の検出器が同様の値を示すことが確認出来た。よって、これまで及び今後の東電の検出器により得られた情報も有効に活用出来るようになった。

一方、今回、シールドプラグの線量分布測定を東電及び規制庁側の検出器で実施したが、中央部での線量測定は成功したが、その後、記録装置バックアップ機を含め2機がメモリダウンし、分布情報を得ることが出来なかった。

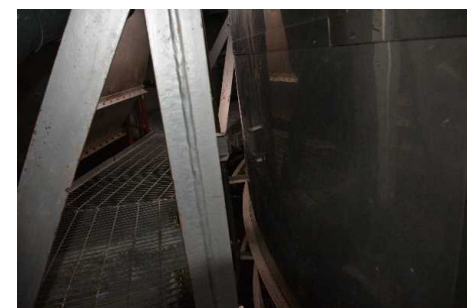
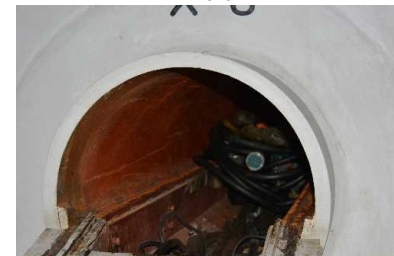
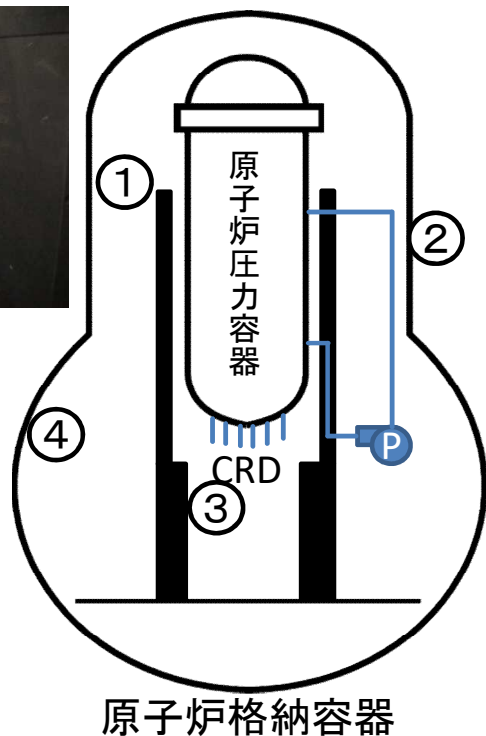
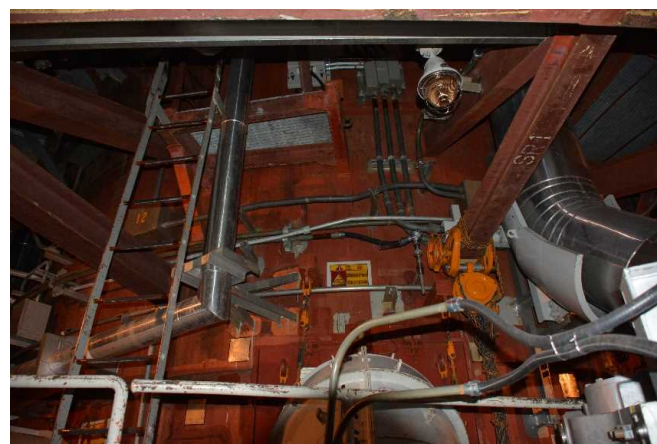
可燃性有機化合物の発生源
となると考えられる物質

保温材・断熱材

塗料

保温材(配管)

写真は、5号機原子炉格納容器内
2021年8月27日原子力規制庁撮影

- ① 保温材・断熱材
- ② 保温材(配管)
- ③ 制御棒駆動機構(CRD)
制御ケーブル、電源ケーブル
- ④ 塗料 等
